ผลการปฏิบัติตามมาตรการป้องกันและ
แก้ไขผลกระทบสิ่งแวดล้อม

ตารางที่ 2.2-1 มาตรการป้องกันและแก้ไขผลกระทบสิ่งแวดล้อม (ระยะดำเนินการ) โครงการ โรงแรม ไฮแอท รีเจนซี่ กรุงเทพฯ สุขุมวิท

รายงานผลการปฏิบัติตามมาตรการป้องกันและแก้ไขผลกระทบสิ่งแวดล้อมและมาตรการติดตามตรวจสอบผลกระทบสิ่งแวดล้อม
โครงการ โรงแรม ไฮแอท รีเจนซี่ กรุงเทพฯ สุขุมวิท ฉบับเดือนมกราคม-มิถุนายน 2567 (ระยะดำเนินการ)

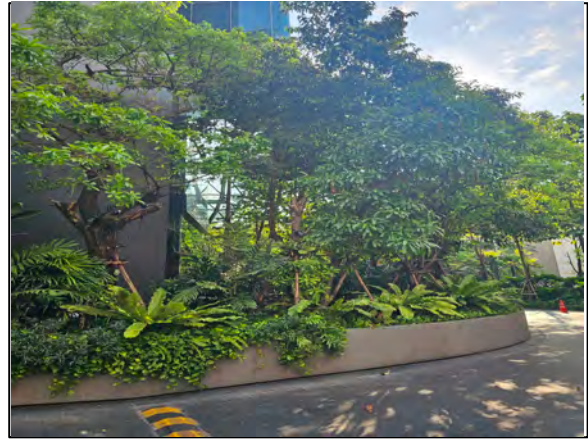
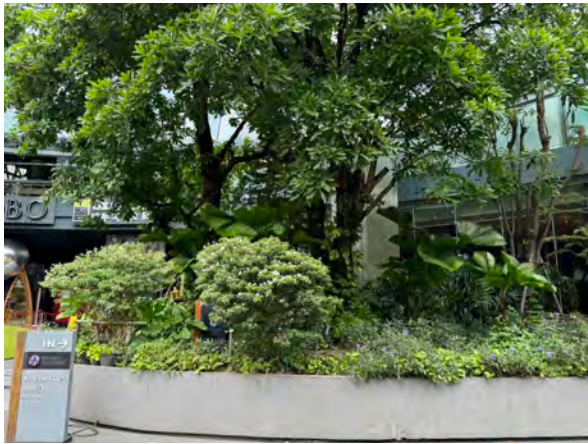
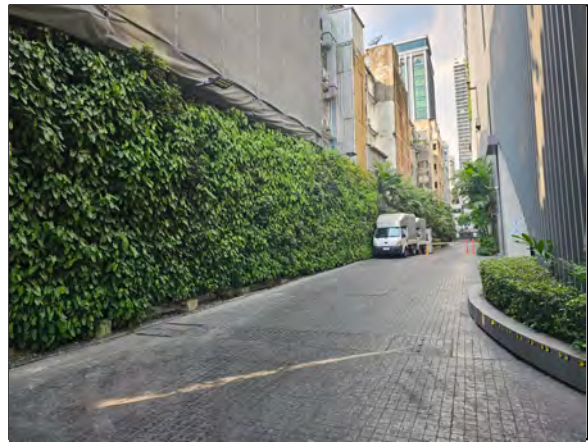
1. ทรัพยากรทางกายภาพ				
1.1 สภาพภูมิประเทศ	-	-	-	-
1.2 คุณภาพอากาศ	- พื้นที่โครงการที่ไม่มีสิ่งก่อสร้างปกคลุมจะทำปลูกต้นไม้และพืชปกคลุม	✓	- ปลูกต้นไม้และหยักรวมดินในบริเวณพื้นที่ว่างของโครงการที่มีได้มีการปูราดพื้นผิวเพื่อลดการชะล้างพังทลายของหน้าดินปลูกต้นไม้โดยรอบอาคารรวมถึงไม้คลุมดิน	รูปที่ 2.2-1 พื้นที่สีเขียว -

- จัดให้มีการปลูกไม้ยืนต้นและไม้คลุมดินภายในพื้นที่โครงการ ซึ่งสามารถตรึงก๊าซ CO ₂ ผ่านกระบวนการสังเคราะห์แสง และคายก๊าซ O ₂ ออกมา	✓	- ปลูกต้นไม้และหยักรวมดินในบริเวณพื้นที่ว่างของโครงการที่มีได้มีการปูราดพื้นผิวเพื่อลดการชะล้างพังทลายของหน้าดินปลูกต้นไม้โดยรอบอาคารรวมถึงไม้คลุมดิน	รูปที่ 2.2-1 พื้นที่สีเขียว -

- บำรุงดูแลรักษาไม้ยืนต้นและไม้คลุมดินภายในพื้นที่โครงการให้เจริญเติบโตได้ดี เพื่อให้มีประสิทธิภาพในการดูดซับมลพิษ	✓	- ปลูกต้นไม้และหยักรวมดินในบริเวณพื้นที่ว่างของโครงการที่มีได้มีการปูราดพื้นผิวเพื่อลดการชะล้างพังทลายของหน้าดินปลูกต้นไม้โดยรอบอาคารรวมถึงไม้คลุมดิน	รูปที่ 2.2-1 พื้นที่สีเขียว -

- การจัดผังภูมิสถาปัตย์ ประกอบด้วยไม้ยืนต้นบริเวณชั้นล่างและบนอาคาร ช่วยบดบังแสงแดดที่ส่องกระทบพื้นหรือผนังคอนกรีตของอาคารลดการถ่ายเทความร้อนจากอากาศสู่คอนกรีต การคายน้ำเพิ่มความชุ่มชื้นและลดอุณหภูมิของอากาศ และปลูกไม้คลุมดินช่วยสะท้อนรังสีความร้อนจากพื้นดินกลับสู่บรรยากาศ	✓	- โครงการได้มีการปลูกไม้ยืนต้นบริเวณชั้นล่างและบนอาคาร ช่วยบดบังแสงแดดที่ส่องกระทบพื้นหรือผนังคอนกรีตของอาคารลดการถ่ายเทความร้อนจากอากาศสู่คอนกรีต การคายน้ำเพิ่มความชุ่มชื้นและลดอุณหภูมิของอากาศ และปลูกไม้คลุมดินช่วยสะท้อนรังสีความร้อนจากพื้นดินกลับสู่บรรยากาศ	รูปที่ 2.2-1 พื้นที่สีเขียว

(6) ความเป็นส่วนตัว	- จัดสร้างรั้วสูงไม่น้อยกว่า 2 เมตร โดยรอบพื้นที่โครงการ - ปลุกไม้ยืนต้นที่ชั้นล่างเพื่อช่วยบดบังมุมมองของผู้พักอาศัยจากอาคารข้างเคียง - ภายในโครงการได้ออกแบบให้มีระยะห่างจากแนวเขตที่ดินไม่น้อยกว่า 6 เมตร เพื่อลดผลกระทบด้านความเป็นส่วนตัวของแขก/ผู้พักอาศัยภายในโครงการ และ ผู้อยู่อาศัยพื้นที่ข้างเคียง	✓	- โครงการมีการปลุกไม้ยืนต้นที่ชั้นล่างเพื่อช่วยบดบังมุมมองของผู้พักอาศัยจากอาคารข้างเคียง และภายในโครงการได้ออกแบบให้มีระยะห่างจากแนวเขตที่ดินไม่น้อยกว่า 6 เมตร เพื่อลดผลกระทบด้านความเป็นส่วนตัวของแขก/ผู้พักอาศัยภายในโครงการ และ ผู้อยู่อาศัยพื้นที่ข้างเคียง	รูปที่ 2.2-1 พื้นที่สีเขียว	-

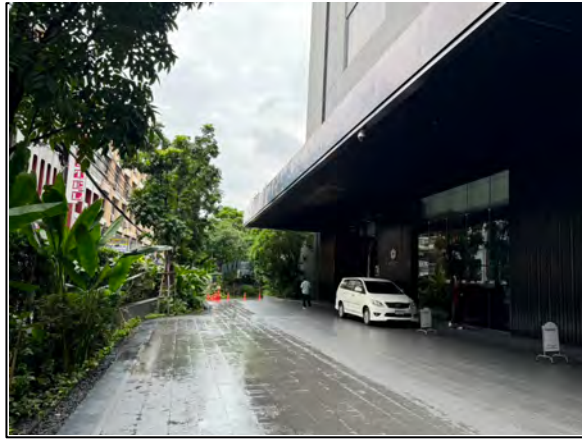
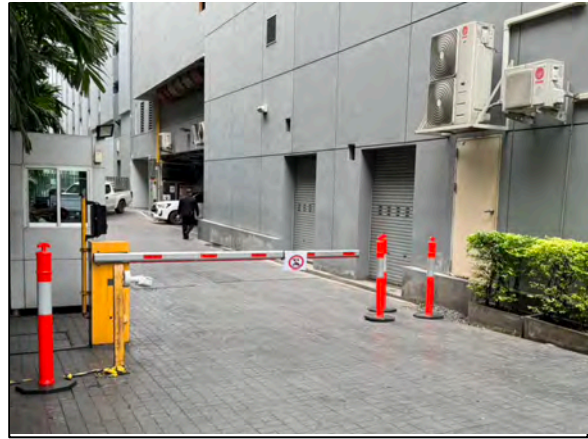
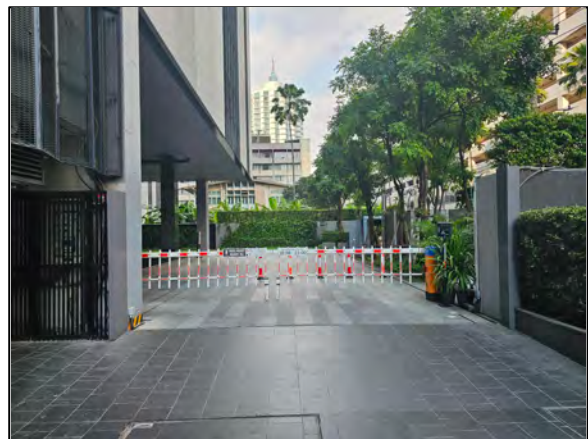
- จำกัดความเร็วของรถยนต์ที่เข้า-ออกพื้นที่โครงการที่ 30 กม./ชม. เพื่อลดการฟุ้งกระจายของฝุ่นละออง	✓	- มีการจำกัดความเร็วของรถยนต์ที่เข้า-ออกพื้นที่โครงการที่ 30 กม./ชม.	รูปที่ 2.2-2 การจราจร -

1.3 เสียงและการสั่นสะเทือน	- จำกัดความเร็วของยานพาหนะภายในพื้นที่โครงการที่ 30 กม./ชม. เพื่อป้องกันเสียงดังจากเครื่องยนต์	✓	- มีการจำกัดความเร็วของรถยนต์ที่เข้า-ออกพื้นที่โครงการที่ 30 กม./ชม.	รูปที่ 2.2-2 การจราจร

- ติดตั้งป้ายสัญลักษณ์ห้ามกวดแตรไว้ในพื้นที่โครงการในตำแหน่งที่มองเห็นได้ชัดเจน	✓	- มีการติดตั้งป้ายสัญลักษณ์ห้ามกวดแตรไว้ในพื้นที่โครงการ	รูปที่ 2.2-2 การจราจร	-

3.2 การคมนาคมขนส่ง	- จัดให้มีที่จอดรถยนต์สำหรับพื้นที่โครงการส่วนโรงแรมจำนวนไม่น้อยกว่า 243 คัน ประกอบด้วยที่จอดรถยนต์บุคคลทั่วไป 240 คัน และที่จอดรถผู้พิการ 3 คัน	✓	- กำหนดพื้นที่จอดรถยนต์ และควบคุมจราจร เข้า-ออก และมีเจ้าหน้าที่อำนวยความสะดวก 24 ชม.	รูปที่ 2.2-2 การจราจร	-

- กำหนดทางเข้า-ออกและเส้นทางเดินรถภายในโครงการ ดังนี้ <ul style="list-style-type: none"> กำหนดให้ส่วนโรงแรมใช้ทางเข้า-ออกฝั่งถนนสุขุมวิท และส่วนห้องชุดพักอาศัยใช้ทางเข้า-ออก ฝั่งซอยสุขุมวิท 13 และมีแผนกจราจรเพื่อแยกและควบคุมการจราจรระหว่างพื้นที่ส่วนโรงแรมและส่วนห้องชุดพักอาศัย กำหนดให้มีการเปิดผกั้นการจราจรในกรณีเกิดเหตุเพลิงไหม้ เพื่อให้รถดับเพลิงวิ่งได้โดยรอบอาคาร และในกรณีฉุกเฉินอื่น ๆ เท่านั้น 	✓	- ทางเข้า-ออกและเส้นทางเดินรถภายในโครงการ เป็นไปตามที่กำหนดไว้ในมาตรการฯ	รูปที่ 2.2-2 การจราจร	-

- ทางเข้า-ออกฝั่งซอยสุขุมวิท 13 จัดทำทางข้ามสำหรับคนเดินเท้าเชื่อมจากถนนสาธารณะสู่ทางเข้า-ออกอาคาร	✓	- มีทางเข้า-ออกฝั่งซอยสุขุมวิท 13 จัดทำทางข้ามสำหรับคนเดินเท้าเชื่อมจากถนนสาธารณะสู่ทางเข้า-ออกอาคาร	รูปที่ 2.2-2 การจราจร	-

- ติดตั้งไฟส่องสว่างบริเวณพื้นที่จอดรถ และทางเข้า-ออก เพื่อให้มองเห็นรถเข้า-ออกจากโครงการได้ชัดเจน	✓	- ติดตั้งระบบแสงสว่างในบริเวณพื้นที่จราจร และคนเดินเท้า	รูปที่ 2.2-2 การจราจร	-

- จัดให้มีป้ายจราจรภายในโครงการ แนะนำการใช้เส้นทางอย่างเหมาะสมและชัดเจน ระบุเส้นทางรถวิ่ง และทางเข้า-ออก เพื่อลดความสับสนของผู้ขับรถ และให้รถสามารถเคลื่อนตัวไปได้โดยไม่ติดขัดและปลอดภัย	✓	- จัดให้มีป้ายจราจรภายในโครงการ แนะนำการใช้เส้นทางอย่างเหมาะสมและชัดเจน	รูปที่ 2.2-2 การจราจร	-

- จัดให้มีเจ้าหน้าที่อำนวยความสะดวกด้านการจราจรบริเวณทางเข้า-ออกของโครงการให้สัมพันธ์กับกระแสจราจรบนถนนภายนอกโครงการ และให้ความสะดวกแก่คนเดินเท้ารวมถึงแนะนำเส้นทางเข้า-ออกโครงการ - จัดให้มีเจ้าหน้าที่รักษาความปลอดภัยของโครงการดูแลและอำนวยความสะดวกด้านการจราจรบริเวณลานจอดรถ และแนะนำเส้นทางเข้า-ออกโครงการ	✓	- มีเจ้าหน้าที่อำนวยความสะดวก 24 ชม.	รูปที่ 2.2-2 การจราจร	-

- ประสานกับสถานีตำรวจในพื้นที่ในการจัดเจ้าหน้าที่อำนวยความสะดวกบริเวณปากถนน สุขุมวิท และทางเข้า – ออกโครงการ				
	- ควบคุมดูแลไม่ให้ยานพาหนะที่เกี่ยวข้องกับโครงการจอดรบนถนนสาธารณะเพื่อป้องกันการจราจรติดขัด	✓	- โครงการควบคุมดูแลไม่ให้ยานพาหนะที่เกี่ยวข้องกับโครงการจอดรบนถนนสาธารณะเพื่อป้องกันการจราจรติดขัดของการจราจร โดยมีการกันพื้นที่สำหรับการจอดอย่างชัดเจน	รูปที่ 2.2-2 การจราจร	-

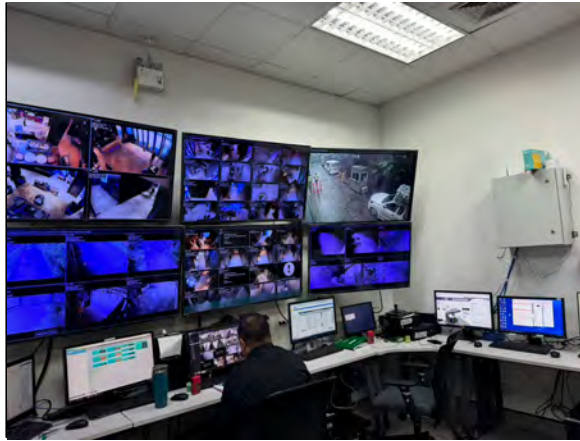
- กำหนดให้มีมาตรการด้านการจราจรตามข้อเสนอแนะของ สจส. ดังนี้ (1) กำหนดให้ผู้พักอาศัย/แขกของโครงการที่มีรถยนต์ส่วนตัวต้องแจ้งให้เจ้าหน้าที่โครงการรับทราบและจัดทำเป็นบัญชีรายชื่อเพื่อตรวจสอบความเพียงพอของที่จอดรถยนต์ที่เข้ามาจอดในโครงการฯ (2) จัดให้มีป้ายชื่อโครงการและลูกศรทางเข้า-ออกจากพื้นที่โครงการฯ อย่างเด่นชัด พร้อมติดตั้งสัญญาณไฟกะพริบเพื่อเป็นจุดสังเกตให้ผู้ขับขี่ยานพาหนะที่จะเข้าสู่พื้นที่โครงการฯ สามารถมองเห็นได้อย่างชัดเจนและชะลอความเร็ว (3) จัดทำป้ายและสัญญาณการจราจรบนพื้นทางให้ชัดเจน ไม่ก่อให้เกิดความสับสนของผู้ขับขี่ ทำให้การจราจรภายในพื้นที่โครงการฯ มีความปลอดภัย	✓	- โครงการจัดให้มีป้ายชื่อโครงการและลูกศรทางเข้า-ออกจากพื้นที่โครงการฯ อย่างเด่นชัด - จัดทำป้ายและสัญญาณการจราจรบนพื้นทางให้ชัดเจน - ติดตั้งระบบแสงสว่างในบริเวณพื้นที่จราจร และคนเดินเท้า - ติดตั้งเครื่องแสดงจำนวนที่จอดรถยนต์อัตโนมัติ ให้เห็นปรากฏจำนวนที่จอดรถที่สามารถเข้าจอดในโครงการฯ ได้ - ใช้ระบบตรวจการเข้า-ออกของรถที่มาใช้บริการหรือพนักงานโดยใช้การติดตั้งกล้องบันทึกเหตุการณ์ติดตั้งจุดรับแลกบัตร - มีการติดตั้งกล้อง CCTV พร้อมติดตั้งศูนย์ควบคุมระบบการจราจรภายในที่จอดรถยนต์ด้วยกล้องวงจรปิด (CCTV) เพื่อควบคุมและแก้ไขปัญหาการจราจรภายในโครงการฯ	รูปที่ 2.2-2 การจราจร รูปที่ 2.2-3 ศูนย์ควบคุมระบบการจราจรภายในที่จอดรถยนต์ด้วยกล้องวงจรปิด (CCTV)	-

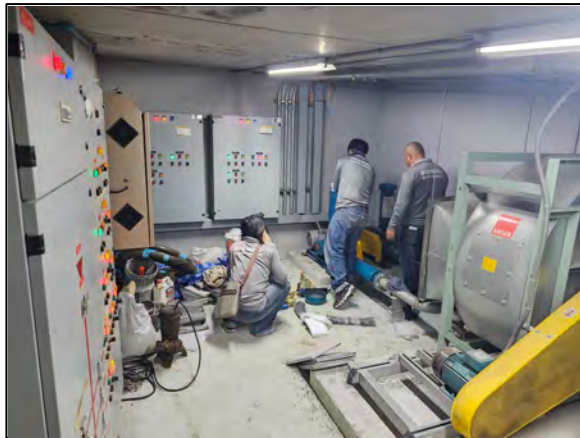
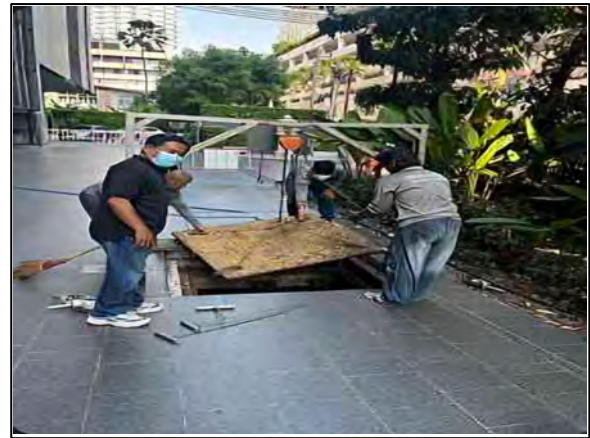
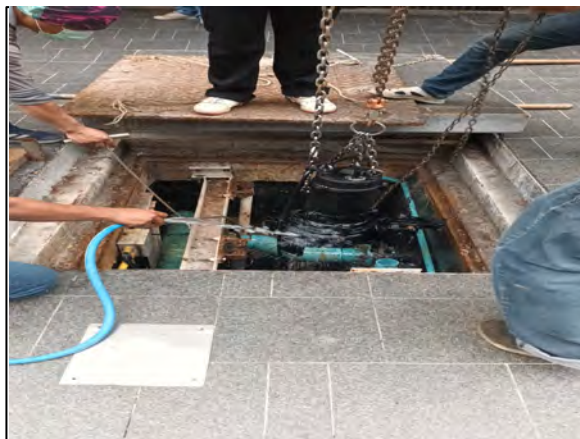
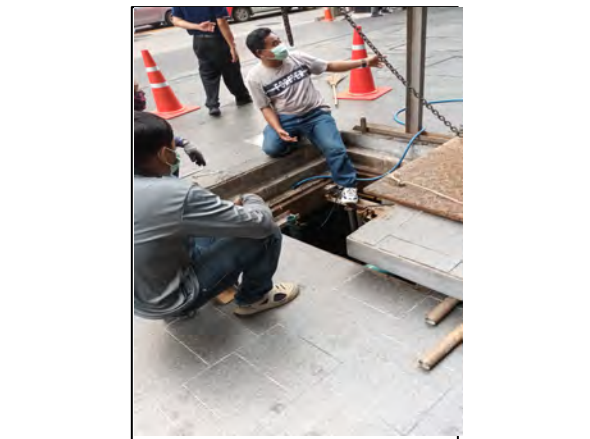
1.4 น้ำผิวดิน	- ติดตั้งระบบบำบัดน้ำเสียผสมระหว่างตะกอนเร่ง (Activated Sludge) และแผ่นหมุนชีวภาพ (Fixe-Film) ขนาดความสามารถ 298 ลบ.ม./วัน น้ำทิ้งหลังการบำบัดมีค่า BOD ไม่เกิน 20 มก./ล. และค่า SS ไม่เกิน 30 มก./ล.	✓	- จัดให้มีระบบบำบัดน้ำเสียภายในอาคารมาตรฐานคุณภาพน้ำทิ้ง จากอาคารประเภท ข.	รูปที่ 2.2-4 การจัดการน้ำเสีย	-

- น้ำทิ้งหลังการบำบัดทั้งหมดระบายออกสู่ท่อระบายน้ำสาธารณะริมถนนสุขุมวิท ไม่ได้ระบายสู่แหล่งน้ำผิวดิน	✓	- น้ำทิ้งหลังการบำบัดทั้งหมดระบายออกสู่ท่อระบายน้ำสาธารณะริมถนนสุขุมวิท	รูปที่ 2.2-4 การจัดการน้ำเสีย	-

- ดูแล และบำรุงรักษาระบบบำบัดน้ำเสียตามข้อกำหนดของผู้ออกแบบ หรือผู้ผลิตเพื่อให้ระบบทำงานอย่างมีประสิทธิภาพ	✓	- ตรวจสอบบำรุงรักษาระบบบำบัดน้ำเสียเป็นประจำทุกเดือน - จัดให้มีการตรวจวิเคราะห์คุณภาพน้ำทิ้งเป็นประจำทุกเดือน - จัดให้มีการซ่อมแซมปั๊มน้ำที่ชำรุดเพื่อให้ระบบพร้อมใช้งานได้อย่างต่อเนื่อง	รูปที่ 2.2-4 การจัดการน้ำเสีย	-

3.4 การจัดการน้ำเสียและสิ่งปฏิกูล	- ติดตั้งระบบบำบัดน้ำเสียผสมระหว่างตะกอนเร่ง (Activated Sludge) และแผ่นหมุนชีวภาพ (Fixe-	✓	- จัดให้มีระบบบำบัดน้ำเสียภายในอาคารมาตรฐานคุณภาพน้ำทิ้ง จากอาคารประเภท ข.	รูปที่ 2.2-4 การจัดการน้ำเสีย -

- สูบตะกอนส่วนเกินจากบ่อเก็บตะกอน (Sludge Storage Tank) ทุก 8 เดือน	✓	- สูบตะกอนส่วนเกินจากบ่อเก็บตะกอน (Sludge Storage Tank) ทุก 6 เดือน	รูปที่ 2.2-4 การจัดการน้ำเสีย	-

- น้ำมันและไขมันของส่วนโรงแรม กำจัดโดยให้พนักงานโครงการดักน้ำมันและไขมันจากบ่อดักไขมัน (Grease Trap Tank) ใส่กระเบรหยาเป็นประจำวัน และเมื่อแห้งจะดักใส่ถุงดำนำไปพักรวมที่ห้องพักขยะเปียกรอการจัดเก็บจากสำนักงานเขตวัฒนา	✓	- พนักงานโครงการดักน้ำมันและไขมันจากบ่อดักไขมัน (Grease Trap Tank) ใส่กระเบรหยาเป็นประจำวัน	รูปที่ 2.2-4 การจัดการน้ำเสีย	-

- น้ำเสียจากการล้างทำความสะอาดห้องพักขยะระบายสู่ระบบบำบัดน้ำเสีย	✓	- น้ำเสียจากการล้างทำความสะอาดห้องพักขยะระบายสู่ระบบบำบัดน้ำเสีย	รูปที่ 2.2-4 การจัดการน้ำเสีย	-

- กำหนดให้มีพนักงานคอยดักน้ำมันและไขมันจากถังดักไขมันใส่กระเบบทรายเป็นประจำทุกวัน เมื่อแห้งจะดักไปใส่ถุงดำนำไปพักที่ห้องพักขยะเปียกภายในห้องพักขยะรวมรอการจัดเก็บจากสำนักงานเขตวัฒนา	✓	- พนักงานโครงการดักน้ำมันและไขมันจากบ่อดักไขมัน (Grease Trap Tank) ใส่กระเบบทรายเป็นประจำทุกวัน	รูปที่ 2.2-4 การจัดการน้ำเสีย	-

- นำเสียจากการทำความสะอาดถังขยะและห้องพักขยะรวม ระบายเข้าสู่ระบบบำบัดน้ำเสียของโครงการ	✓	- นำเสียจากการล้างทำความสะอาดห้องพักขยะระบายสู่ระบบบำบัดน้ำเสีย	รูปที่ 2.2-4 การจัดการน้ำเสีย	-

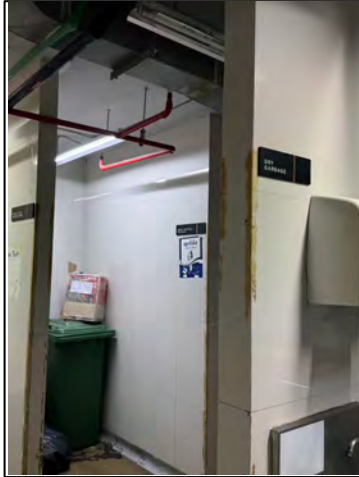
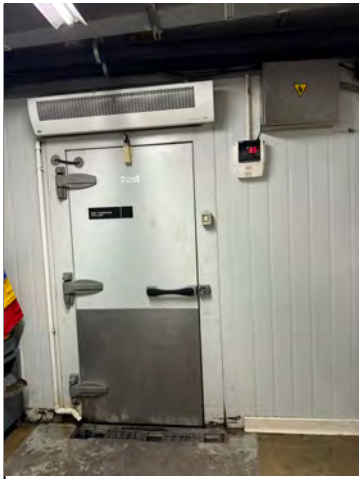
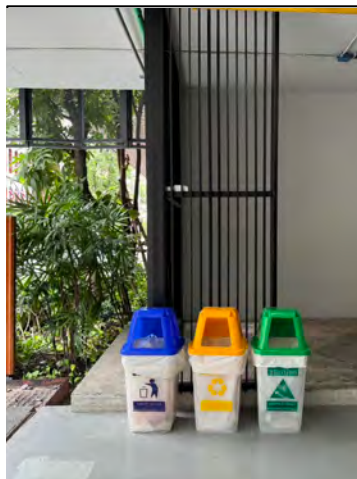
3.6 การจัดการขยะมูลฝอย	- มีจุดตั้งถังขยะชั่วคราวพื้นที่ต่าง ๆ เช่น ภายในห้องพักแขก ส่วนต้อนรับ โถงพักคอย และ Hotel Facility พื้นที่สำนักงาน ร้านค้า พื้นที่บริการสรวายน้ำและFitness & Health Club พื้นที่ห้องประชุมและห้องครัวของห้องอาหาร เป็นต้น โดยจัดเตรียมถังขยะตามประเภทขยะที่เกิดขึ้น ตั้งแต่ละบมีตัวหนังสือบอกชนิดขยะที่ข้างถังมีถุงพลาสติกสวมอยู่ด้านใน และกำหนดให้พนักงานทำความสะอาดเก็บรวบรวมและแยกประเภทขยะไปพักไว้ที่ห้องพักขยะรวมที่ชั้นล่าง 1-2 ครั้ง/วันตามความเหมาะสมของปริมาณขยะ	✓	- จัดให้มีจุดตั้งถังขยะชั่วคราวพื้นที่ต่าง ๆ โดยจัดเตรียมถังขยะตามประเภทขยะ - จัดให้มีแม่บ้านเก็บขนและคัดแยกขยะในแต่ละชั้นทุกวัน และทำความสะอาดที่พักขยะรวมทุกครั้งที่ทำกรเก็บขน - ใช้มาตรฐาน ISO22000 เข้ามาใช้ในระบบของโรงแรม - ใช้มาตรฐาน ISO 14001 เข้ามาใช้ในระบบของโรงแรม	รูปที่ 2.2-5 การจัดการขยะมูลฝอย	-

- มีห้องพักขยะรวมที่ชั้นล่าง (Ground) จำนวน 4 ห้อง ประกอบด้วย ห้องพักขยะเปียก ห้องพักขยะแห้ง ห้องพักขยะรีไซเคิล และห้องพักขยะอันตราย	✓	- มีห้องพักขยะรวมที่ชั้นล่าง (Ground) จำนวน 4 ห้อง ประกอบด้วย ห้องพักขยะเปียก ห้องพักขยะแห้ง ห้องพักขยะรีไซเคิล และห้องพักขยะอันตราย	รูปที่ 2.2-5 การจัดการขยะมูลฝอย	-

- การจัดตั้งถังขยะ ถังขยะแต่ละใบจะมีถุงดำสวมอยู่ด้านในโดยใช้ถุงพลาสติกชนิดหนา ในการจัดเก็บขยะของพนักงานทำความสะอาดให้มัดปากถุงให้แน่นระวังไม่ให้น้ำหนักมากเกิดไปป้องกันการรั่ว และให้เปลี่ยนถุงดำไปใหม่แทนถุงเก่าทุกครั้ง	✓	- จัดให้มีแม่บ้านเก็บขนและคัดแยกขยะในแต่ละชั้นทุกวัน และเปลี่ยนถุงดำไปใหม่แทนถุงเก่าทุกครั้ง	รูปที่ 2.2-5 การจัดการขยะมูลฝอย	-

- ทุกครั้งหลังจากการจัดเก็บขยะของสำนักงานเขตวัฒนาจะได้มีการล้างทำความสะอาดห้องพักขยะและถังขยะเพื่อป้องกันการเกิดกลิ่น และเป็นแหล่งสะสมของเชื้อโรค รวมทั้งที่อยู่อาศัยของสัตว์ที่เป็นพาหะนำโรค	✓	- จัดให้มีแมบ้านเก็บขนและคัดแยกขยะในแต่ละชั้นทุกวัน และทำความสะอาดที่พักขยะรวมทุกครั้งที่ทำการเก็บขน	รูปที่ 2.2-5 การจัดการขยะมูลฝอย	-

- กำหนดให้เจ้าหน้าที่รักษาความปลอดภัยคอยอำนวยความสะดวกให้แก่รถเก็บขนขยะมูลฝอยของสำนักงานเขตวัฒนา	✓	- มีเจ้าหน้าที่รักษาความปลอดภัยอำนวยความสะดวกให้แก่รถเก็บขนขยะมูลฝอยของสำนักงานเขตวัฒนา	รูปที่ 2.2-5 การจัดการขยะมูลฝอย	-

- ตรวจสอบความเพียงพอของถังรองรับขยะ และห้องพักขยะไม่ให้มีขยะล้นถัง ทุกวัน	✓	- จัดให้มีแมบ้านตรวจสอบความเพียงพอของถังรองรับขยะ และห้องพักขยะไม่ให้มีขยะล้นถัง ทุกวัน	รูปที่ 2.56 การจัดการขยะมูลฝอย	-

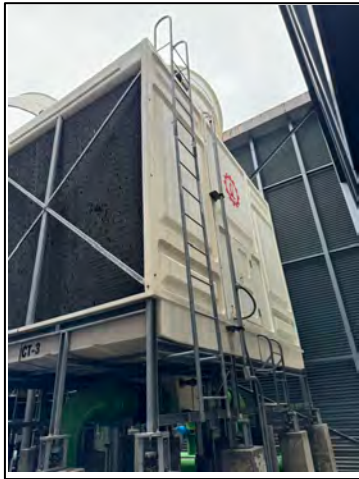
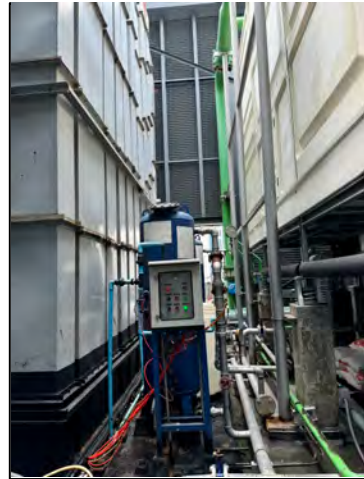
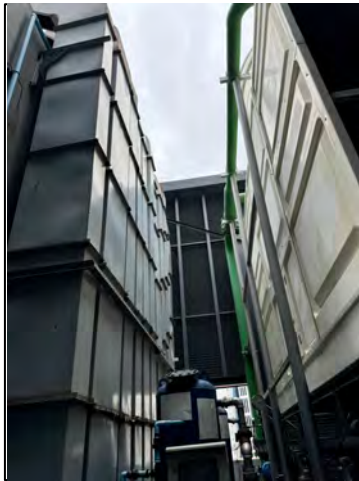
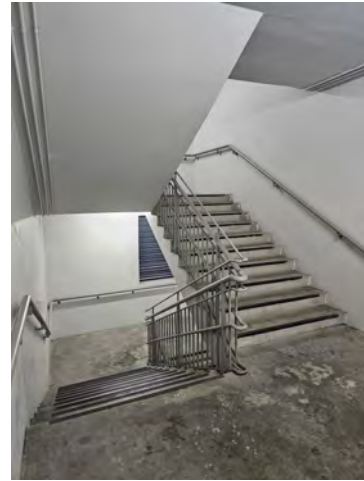
รูปที่ 2.2-6 ระบบท่อฝังเย็น และช่องระบายอากาศธรรมชาติ

- ให้ปฏิบัติตามแนวทาง และข้อกำหนดตามประกาศกรมอนามัย เรื่อง ข้อปฏิบัติในการควบคุมเชื้อลีสีไอเนลล่าในหอผึ่งเย็นของอาคารในประเทศไทย โดยให้ครอบคลุมรายละเอียดอย่างน้อย ดังนี้	✓	- โครงการได้ปฏิบัติตามแนวทาง และข้อกำหนดตามประกาศกรมอนามัย เรื่อง ข้อปฏิบัติในการควบคุมเชื้อลีสีไอเนลล่าในหอผึ่งเย็นของอาคารในประเทศไทย	- รูปที่ 2.2-6 ระบบหอผึ่งเย็นและช่องระบายอากาศธรรมชาติ
