บทที่ 2

การปฏิบัติตามมาตรการป้องกันและ
แก้ไขผลกระทบสิ่งแวดล้อม และมาตรการติดตาม
ตรวจสอบผลกระทบสิ่งแวดล้อม

ผลการปฏิบัติตามมาตรการป้องกันและแก้ไขผลกระทบสิ่งแวดล้อม โครงการผลิตไฟฟ้าขนาดเล็ก ดังที่ปรากฏอยู่ในรายงานการวิเคราะห์ผลกระทบสิ่งแวดล้อม ที่ได้รับความเห็นชอบจากสำนักงานนโยบาย และแผนทรัพยากรธรรมชาติและสิ่งแวดล้อม ตามหนังสือเลขที่ วว. 0804/16786 ลงวันที่ 18 พฤศจิกายน พ.ศ. 2539 ของบริษัท ไทยออยล์ จำกัด (มหาชน) ระหว่างเดือนมกราคม-มิถุนายน พ.ศ. 2567 สรุปผลได้ดังตารางที่ 2-1 และตารางที่ 2-2

โครงการผลิตไฟฟ้าขนาดเล็ก บริษัท ไทยออยล์ จำกัด (มหาชน) ระยะดำเนินการ ระหว่างเดือนมกราคม-มิถุนายน พ.ศ. 2567

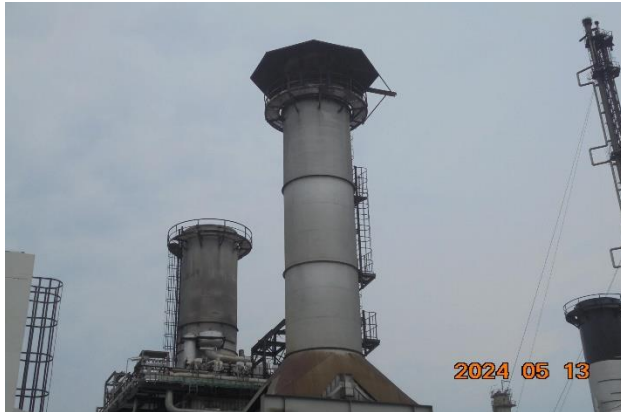
รูปที่ 2-1 ปล่องระบายอากาศเสียสูง 30 เมตร

1. คุณภาพอากาศ	- กำหนดลักษณะของปล่องระบายอากาศเสียสูง 30 เมตร	- ปล่องระบายอากาศเสีย	- บริษัทฯ ได้ดำเนินการตามมาตรการเรียบร้อยแล้ว	-	รูปที่ 2-1
	- ติดตั้งระบบควบคุมออกไซด์ของไนโตรเจนจากการเผาไหม้เชื้อเพลิง	- ระบบเผาไหม้เชื้อเพลิง	- บริษัทฯ ได้ดำเนินการติดตั้ง Dry Low NO _x Burner และเลือกใช้ก๊าซธรรมชาติ เป็นก๊าซเชื้อเพลิงเพื่อควบคุมออกไซด์ของไนโตรเจนจากการเผาไหม้แล้ว	-	-

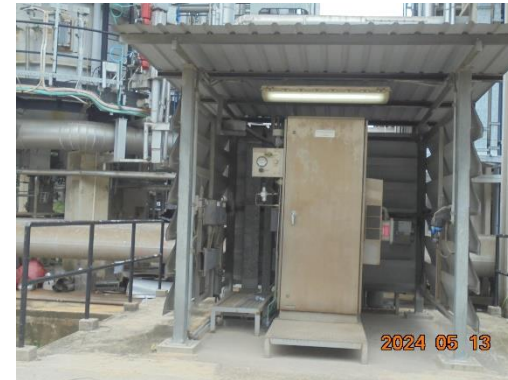
รูปที่ 2-2 ระบบตรวจสอบคุณภาพอากาศแบบต่อเนื่อง (CEMS)

- ออกแบบและติดตั้งระบบควบคุมไม่ให้ค่าความเข้มข้นก๊าซออกไซด์ของไนโตรเจนออกสู่บรรยากาศมากกว่า 49 ส่วนในล้านส่วนที่ 15% O ₂ หรือ 115 ส่วนในล้านส่วนที่ 7% O ₂	- ปล่องระบายอากาศเสีย	- บริษัทฯ ได้ดำเนินการติดตั้งระบบตรวจสอบคุณภาพอากาศแบบต่อเนื่อง (CEMS) เพื่อตรวจสอบค่าความเข้มข้นก๊าซออกไซด์ของไนโตรเจน โดยผลการติดตามตรวจสอบคุณภาพอากาศที่ระบายออกจากปล่องไม่ได้ดำเนินการติดตามตรวจสอบระหว่างเดือนมกราคม-มิถุนายน พ.ศ. 2567 เนื่องจากบริษัท ไทยออยล์ จำกัด (มหาชน) ได้ทำการปิดระบบ (Shutdown) ตั้งแต่วันที่ 1 เมษายน พ.ศ. 2566 เป็นต้นไป ดังแสดงรายละเอียดไว้ในบทที่ 3	-	รูปที่ 2-2

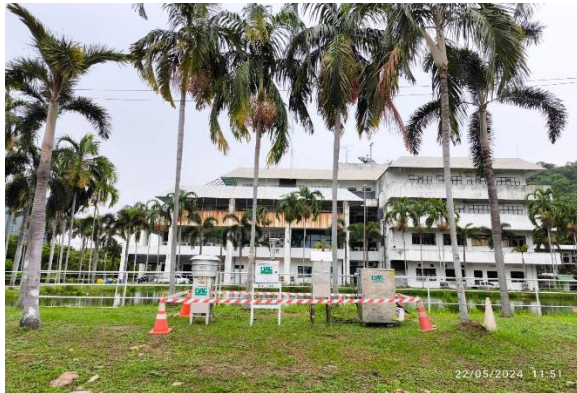
รูปที่ 2-3 การติดตามตรวจสอบคุณภาพอากาศในบรรยากาศ

องค์ประกอบ ทางด้านสิ่งแวดล้อม	มาตรการป้องกัน และแก้ไขผลกระทบสิ่งแวดล้อม	บริเวณที่ดำเนินการ	ผลการปฏิบัติตามมาตรการ	ปัญหาอุปสรรค ที่ไม่สามารถปฏิบัติตาม มาตรการ และแนวทางการแก้ไข	รูปที่/ เอกสารอ้างอิง
1. คุณภาพอากาศ (ต่อ)	- ติดตามตรวจสอบคุณภาพอากาศจากปล่อง	- ปล่องระบายอากาศเสีย	- บริษัทฯ ไม่ได้ดำเนินการติดตามตรวจสอบคุณภาพอากาศที่ระบายออกจากปล่องระหว่างเดือนมกราคม-มิถุนายน พ.ศ. 2567 เนื่องจากบริษัท ไทยออยล์ จำกัด (มหาชน) ได้ทำการปิดระบบ (Shutdown) ตั้งแต่วันที่ 1 เมษายน พ.ศ. 2566 เป็นต้นไป ดังแสดงรายละเอียดไว้ในบทที่ 3	-	-
	- ติดตามตรวจสอบคุณภาพอากาศในบรรยากาศ	- สถานีวิจัยเกษตร ศรีราชา - บ้านอ่าวอุดม - บ้านเขาพุ (บ้านปากทางอ่าวอุดม) - บ้านทุ่ง	- บริษัทฯ ได้ดำเนินการติดตามตรวจสอบคุณภาพอากาศในบรรยากาศ ประจำปี พ.ศ. 2567 ครั้งที่ 1 ระหว่างวันที่ 24-27 พ.ค. 67 พบว่าทุกดัชนีในทุกจุดติดตามตรวจสอบมีค่าอยู่ในมาตรฐานที่กำหนด ดังแสดงรายละเอียดไว้ในบทที่ 3	-	รูปที่ 2-3

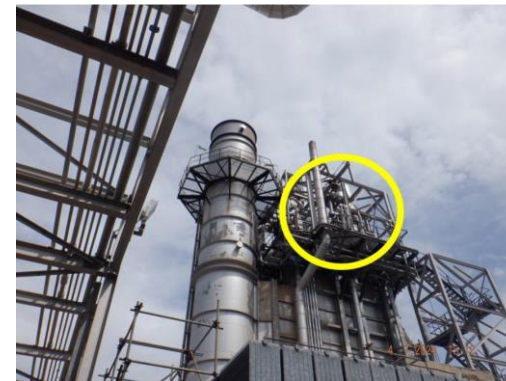
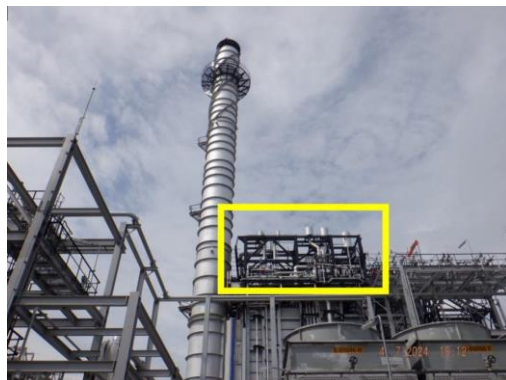
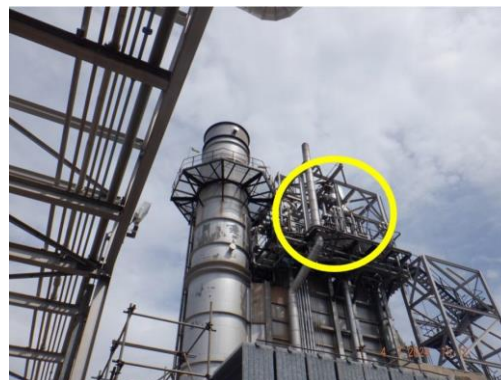
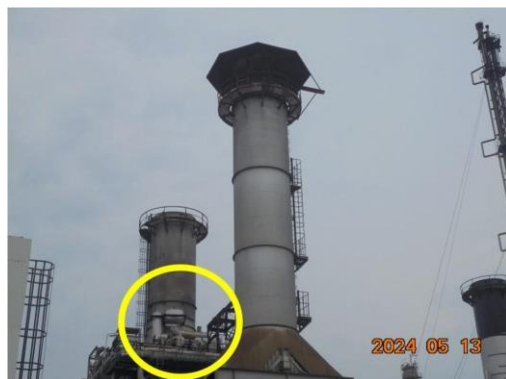
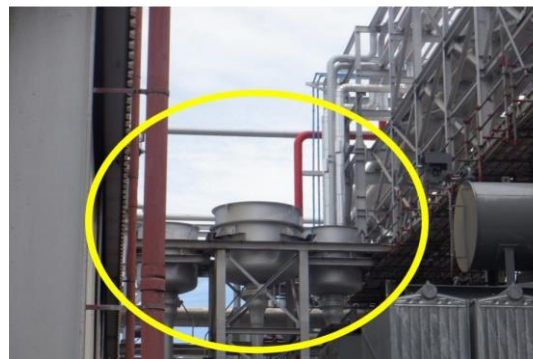
รูปที่ 2-7 โครงการติดตั้ง Silencers จำนวน 5 แห่ง

รูปที่ 2-7 (ต่อ) โครงการติดตั้ง Silencers จำนวน 5 แห่ง

5. อาชีวอนามัยและความปลอดภัย	- ติดตั้ง Silencers	- บริเวณ Relief Valve จำนวน 5 แห่ง	- บริษัทฯ ดำเนินการติดตั้ง Silencers บริเวณ Relief Valve จำนวน 5 แห่ง เรียบร้อยแล้ว	-	รูปที่ 2-7

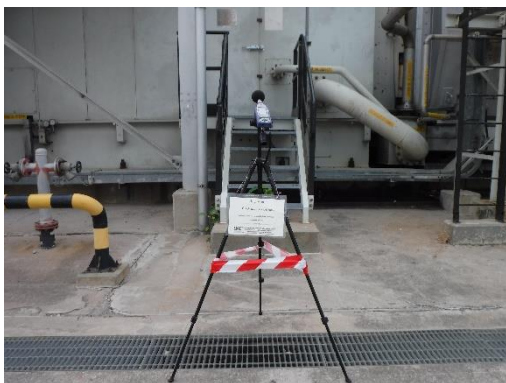
รูปที่ 2-8 การติดตามตรวจสอบระดับเสียง

- ตรวจสอบระดับความดังของเสียงบริเวณที่มีแหล่ง กำเนิดเสียง	- บริเวณที่มีแหล่งกำเนิด เสียง	- บริษัทฯ ได้ดำเนินการติดตามตรวจสอบระดับเสียงเฉลี่ย 8 ชั่วโมง บริเวณ TP Area ประจำปี พ.ศ. 2567 ครั้งที่ 1 เมื่อวันที่ 12 มี.ค. 67 และครั้งที่ 2 เมื่อวันที่ 13 พ.ค. 67 ซึ่งผลการติดตามตรวจสอบมีค่าอยู่ในมาตรฐานที่กำหนด ดังแสดงรายละเอียดไว้ในบทที่ 4	-	รูปที่ 2-8

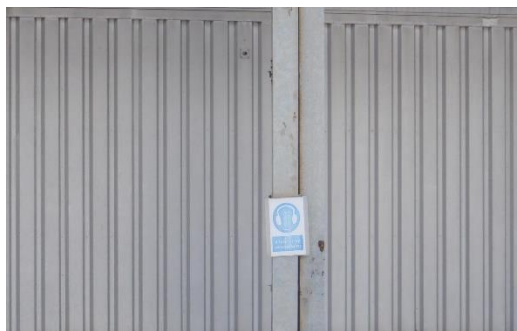
รูปที่ 2-10 ป้ายเตือนให้สวมปลั๊กอุดหู (Ear Plugs) หรือที่ครอบหู (Ear Muffs)

- ในบริเวณที่มีเสียงดัง ติดป้ายสัญลักษณ์เตือนเพื่อให้พนักงานสวมปลั๊กอุดหู (Ear plugs) หรือครอบหู (Ear muffs) ตามความเหมาะสม	- บริเวณที่มีแหล่งกำเนิดเสียง	- บริษัทฯ ดำเนินการติดป้ายสัญลักษณ์เตือนเพื่อให้พนักงานสวมปลั๊กอุดหู (Ear plugs) หรือครอบหู (Ear muffs) ในบริเวณที่มีเสียงดัง ตามมาตรการที่กำหนดไว้	-	รูปที่ 2-10

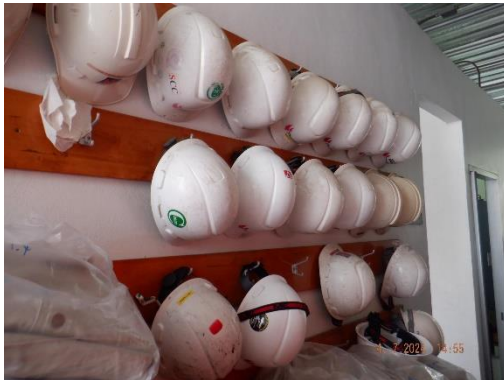
รูปที่ 2-12 อุปกรณ์ด้านความปลอดภัย

- จัดกิจกรรมและจัดหาอุปกรณ์ด้านความปลอดภัยของ โครงการผลิตไฟฟ้าขนาดเล็ก โดยให้สอดคล้องกับ นโยบายและแผนงานด้านอาชีวอนามัยและความ ปลอดภัยที่กำหนดไว้	- ภายในโครงการ	- บริษัทฯ มีการจัดหาอุปกรณ์ความปลอดภัยให้พนักงาน รวมทั้งจัดกิจกรรมสัปดาห์ความปลอดภัย โดยให้ สอดคล้องกับนโยบายและแผนงานด้านอาชีวอนามัย และความปลอดภัยที่กำหนดไว้	-	รูปที่ 2-12 ถึงรูปที่ 2-13
