รายงานผลการปฏิบัติตามมาตรการป้องกันและแก้ไขผลกระทบ
สิ่งแวดล้อมและมาตรการติดตามตรวจสอบผลกระทบสิ่งแวดล้อม
ประเภทโครงการเหมืองแร่

โครงการเหมืองแร่หินอุตสาหกรรมชนิดหินปูน เพื่ออุตสาหกรรมก่อสร้าง
ของบริษัทผาทองทุ่งสง จำกัด คำขอประทานบัตรที่ 3/2561(33158/16528)
ประทานบัตรเลขที่ 33120/16219 และ 33122/16220 ร่วมแผนผังโครงการ
ทำเหมืองเดียวกับ ประทานบัตรเลขที่ 33156/16396 ตำบลปากแพรก
และหมู่ที่ 2 ตำบลฉ่ำใหญ่ อำเภอู่ทุ่งสง จังหวัดนครศรีธรรมราช
ของ

จัดทำโดย
สาขาวิชาวิศวกรรมเหมืองแร่และวัสดุ
คณะวิศวกรรมศาสตร์ มหาวิทยาลัยสงขลานครินทร์
อ.หาดใหญ่ จ.สงขลา 90112
โทรศัพท์ 074-287065 โทรสาร 074-287066
เมษายน 2567

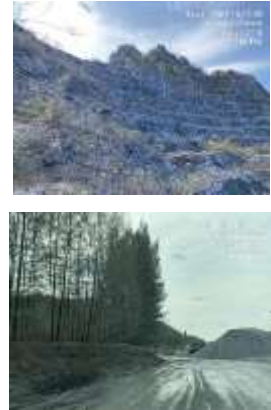
2.ปลูกไม้ยืนต้นโตเร็วประจำท้องถื่น และพืชคลุมดินในบริเวณที่เอื้ออำนวยต่อการปลูก ได้แก่ บริเวณแนวคันทำนบดิน และบริเวณพื้นที่ว่างเปล่าที่ไม่มีการใช้ประโยชน์ เพื่อให้ต้นไม้ช่วยยึดเกาะหน้าดินและลดการชะล้างพังทลายของดิน	ปฏิบัติ : ปลูกไม้ยืนต้นโตเร็วประจำท้องถื่น และพืชคลุมดินในบริเวณที่เอื้ออำนวยต่อการปลูก ได้แก่ บริเวณแนวคันทำนบดิน

<p>การปลูกพืชคลุมดินและพืชท้องถื่นปลูกต้นไม้บนคันทำนบดิน</p>

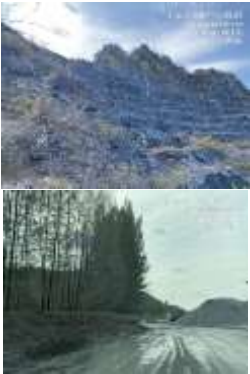
2.ทำการฟื้นฟูสภาพพื้นที่ที่ผ่านการทำเหมืองไปแล้ว โดยการปลูกพืชคลุมดินและไม้ยืนต้นโตเร็ว โดยให้เลือกชนิดพันธุ์ไม้ที่ปลูกเป็นไม้ยืนต้นโตเร็วประจำถิ่น เช่น ตะเคียนหิน ตะเคียนหนู จันทน์หอม แดหัวหมู และพันธุ์ไม้ที่เป็นอาหารสัตว์และนก เช่น หว้า เพกา ขี้เหล็กเลือด และพลองใบใหญ่ เป็นต้น	ปฏิบัติทางโครงการได้ทำการฟื้นฟูสภาพพื้นที่ที่ผ่านการทำเหมืองไปแล้ว โดยการปลูกพืชคลุมดินและไม้ยืนต้นประจำถิ่น

<p>การปลูกพืชคลุมดินและพืชท้องถิ่น/ปลูกต้นไม้บนคันทำนบดิน</p>

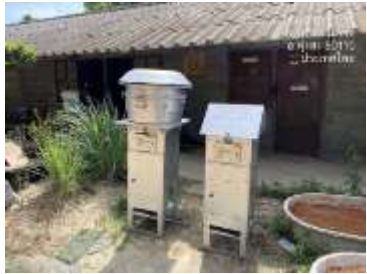
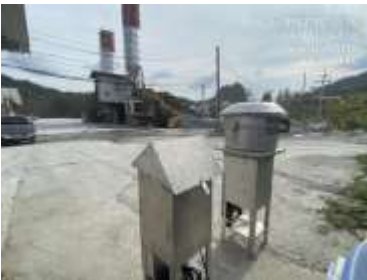
เงื่อนไขตามมาตรการฯ	ผลการปฏิบัติตามมาตรการฯ	ปัญหาอุปสรรคที่ไม่ปฏิบัติตามมาตรการฯ	ภาพถ่ายประกอบ
1.คุณภาพอากาศ ให้ตรวจวัดค่าความเข้มข้นของฝุ่นละอองรวม หรือฝุ่นละอองขนาดไม่เกิน 100 ไมครอน (TSP) และค่าความเข้มข้นของฝุ่นละอองขนาดไม่เกิน 10 ไมครอน (PM10) เฉลี่ยในรอบ 24 ชั่วโมง เป็นระยะเวลา 3 วันต่อเนื่อง โดยใช้เครื่อง High Volume Air Sampler -จำนวน 4 สถานี ได้แก่ <ol style="list-style-type: none"> 1. ชุมชนบ้านในห้วย 2. ชุมชนท่าแพใต้ 3. โรงเรียนทุ่งสง 4. โรงโม่หินของ บริษัท ผาทองทุ่งสง จำกัด -จำนวน 4 สถานี ได้แก่ <ol style="list-style-type: none"> 1. โรงโม่หินของ หจก.เลิศวัฒนาการโยธา 2. บ้านเรือนราษฎรทางด้านทิศตะวันออก 3. เทศบาลตำบลถ้ำใหญ่ 4. โรงเรียนทุ่งสง 	ปฏิบัติ : ได้ตรวจวัดค่าฝุ่นละอองรวม (TSP) และฝุ่นละอองขนาดไม่เกิน 10 ไมครอน (PM-10) เฉลี่ยในรอบ 24 ชั่วโมง เมื่อ 10-13 เม.ย.2567 ผลการตรวจวัดอยู่ในเกณฑ์มาตรฐานตามกฎหมาย

<p>ตรวจวัดปริมาณฝุ่นละอองรวม (TSP) และ ฝุ่นละอองขนาดไม่เกิน 10 ไมครอน (PM-10) จำนวน 4 สถานี</p>

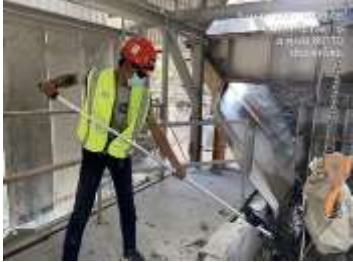
เงื่อนไขตามมาตรการฯ	ผลการปฏิบัติตามมาตรการฯ	ปัญหาอุปสรรคที่ไม่ปฏิบัติตามมาตรการฯ	ภาพถ่ายประกอบ
<p>-ให้ตรวจวัดความเข้มข้นของฝุ่นละอองจากแหล่งกำเนิดฝุ่นละอองในโรงโม่หินของโครงการ ด้วยวิธีการตรวจวัดค่าความ ทึบแสง (Smoke Opacity Meter)</p> <p>-จำนวน 1 สถานี คือ บริเวณโรงโม่หินของ บริษัท ผาทองทุ่งสง จำกัด</p>	<p>ปฏิบัติ : ได้ตรวจวัดค่าความทึบแสงเมื่อ 10 เม.ย.2567 ผลการตรวจวัดอยู่ในเกณฑ์มาตรฐานตามกฎหมาย</p>

<p>ตรวจวัดค่าความทึบแสง (Smoke Opacity Meter)</p> <p>จำนวน 1 สถานี</p>
<p>2.ระดับเสียง</p>			
<p>-ให้ตรวจวัดระดับความดังของเสียงเฉลี่ยโดยทั่วไปในรอบ 24 ชั่วโมง โดยใช้เครื่องวัดเสียง (Sound Level Meter)</p> <p>-ให้ตรวจวัดค่าระดับเสียงสูงสุดในขณะระเบิดหิน และระดับเสียงเฉลี่ย 8 ชั่วโมง ที่มีการ โม่ บดและข่อยหิน โดยใช้เครื่องวัดเสียง (Sound Level Meter)</p> <p>-จำนวน 4 สถานี ได้แก่</p> <ol style="list-style-type: none"> 1. ชุมชนบ้านในห้วย 2. ชุมชนท่าแพใต้หลังที่ใกล้ที่สุดทางทิศเหนือ 3. โรงเรียนทุ่งสง 4. โรงโม่หินของบริษัท ผาทองทุ่งสง จำกัด <p>-จำนวน 4 สถานี ได้แก่</p> <ol style="list-style-type: none"> 1. โรงโม่หินของหจก.เลิศจังหวัดนราธิวาส 2. บ้านเรือนราษฎรทางด้านทิศตะวันออก 3. เทศบาลตำบลถ้ำใหญ่ 4. โรงเรียนทุ่งสง 	<p>ปฏิบัติ :</p> <p>ได้ตรวจวัดระดับความดังของเสียง เมื่อ 10-13 เม.ย.2567 ผลการตรวจวัดอยู่ในเกณฑ์มาตรฐานตามกฎหมาย</p>

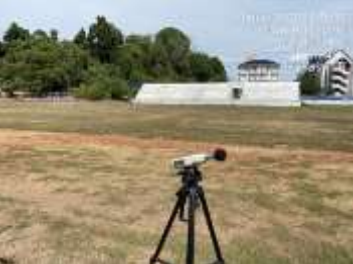
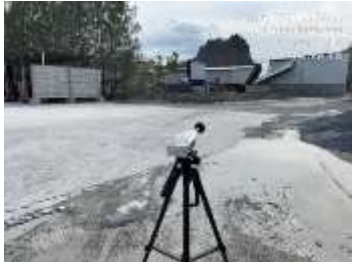
<p>ตรวจวัดระดับความดังของเสียง จำนวน 4 สถานี</p>

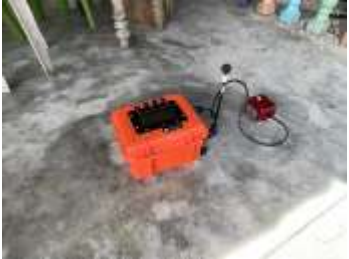
เงื่อนไขตามมาตรการฯ	ผลการปฏิบัติตามมาตรการฯ	ปัญหาอุปสรรคที่ไม่ปฏิบัติตามมาตรการฯ	ภาพถ่ายประกอบ
<p>3.แรงดันสะท้อน</p> <p>-ให้ตรวจวัดแรงดันสะท้อน และแรงอัดอากาศจากการใช้วัตุระเบิดของโครงการ โดยการตรวจวัดค่าความเร็วอนุภาคสูงสุด ค่าความถี่ ค่าการขจัด และค่าแรงอัดอากาศ</p> <p>-จำนวน 3 สถานี ได้แก่</p> <ol style="list-style-type: none"> 1.ชุมชนท่าแพใต้หลังที่ใกล้ที่สุด ทางทิศเหนือ 2.ชุมชนบ้านในหวัง 3.บ้านไสใหญ่ <p>-จำนวน 2 สถานี ได้แก่</p> <ol style="list-style-type: none"> 1.ขอบแปลงประทานบัตรด้านทิศ ตะวันออก 2.บ้านเรือนราษฎรทางด้านทิศตะวันตก 	<p>ปฏิบัติ : คัดตรวจวัดแรงดันสะท้อนและแรงอัดอากาศจากการใช้วัตุระเบิดเมื่อ 10 เม.ย.2567 ผลการตรวจวัดอยู่ในเกณฑ์มาตรฐานตามกฎหมาย</p>

<p>ตรวจวัดแรงดันสะท้อนและแรงอัดอากาศจากการใช้วัตุระเบิด จำนวน 2 สถานี</p>
<p>4.คุณภาพน้ำ</p> <p>-ให้ตรวจวิเคราะห์คุณภาพน้ำผิวดิน และน้ำใต้ดิน โดยมีดัชนีที่ทำการตรวจวิเคราะห์ คือ ค่าความเป็นกรด-ด่าง (pH) ปริมาณของแข็งแขวนลอย (Total Suspended Solids) ปริมาณของแข็งละลายน้ำทั้งหมด (Total Dissolved Solids) ความกระด้างทั้งหมด (Total Hardness) ความขุ่น (Turbidity) ปริมาณซัลเฟต (Sulfate) ปริมาณเหล็กทั้งหมด (Total Iron) ปริมาณโลหะหนัก (Heavy Metals) ได้แก่ ปริมาณสารหนู (Arsenic) ปริมาณแคดเมียม (Cadmium) และปริมาณตะกั่ว (Lead) และระดับน้ำใต้ดิน</p> <p>-น้ำผิวดิน จำนวน 3 สถานี ได้แก่</p> <ol style="list-style-type: none"> 1. คลองท่าแพ (ก่อนผ่านพื้นที่โครงการ) 2. คลองท่าแพ (หลังผ่านพื้นที่โครงการ) 	<p>ปฏิบัติ : เก็บตัวอย่างและนำไปวิเคราะห์เมื่อ 10 เม.ย.2567 โดยที่</p> <p>-น้ำผิวดิน จำนวน 3 สถานี คือ</p> <ol style="list-style-type: none"> 1.คลองท่าแพ (ก่อนผ่านพื้นที่โครงการ) 2. คลองท่าแพ (หลังผ่านพื้นที่โครงการ) 3. บ่อดักตะกอนบ่อดูดท้ายก่อนปล่อยออกสู่แหล่งน้ำสาธารณะ <p>พบว่าผลการตรวจวัดอยู่ในเกณฑ์ตามที่กฎหมายกำหนด</p>

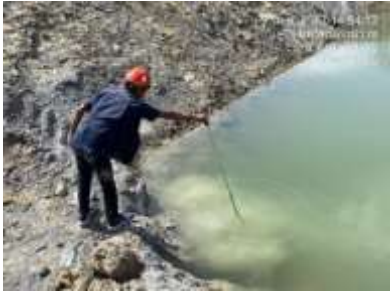
<p>ตรวจวัดคุณภาพน้ำผิวดิน จำนวน 3 สถานี</p>

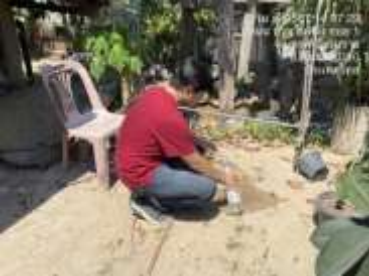
เงื่อนไขตามมาตรการฯ	ผลการปฏิบัติตามมาตรการฯ	ปัญหาอุปสรรคที่ไม่ปฏิบัติตามมาตรการฯ	ภาพถ่ายประกอบ
<p>3. บ่อดักตะกอนบ่อบำบัดน้ำเสีย (บ3) ก่อนปล่อยออกสู่แหล่งน้ำสาธารณะ</p> <p>-น้ำใต้ดิน จำนวน 4 สถานี ได้แก่</p> <ol style="list-style-type: none"> 1. น้ำบาดาลบ้านถ้ำใหญ่ 2. น้ำบาดาลบ้านท่าแพใต้ 3. น้ำบาดาลบ้านไสใหญ่ 4. น้ำบาดาลบ้านในหวัง 	<p>- น้ำใต้ดิน จำนวน 4 สถานี ได้แก่</p> <ol style="list-style-type: none"> 1. น้ำบาดาลบ้านถ้ำใหญ่ 2. น้ำบาดาลบ้านท่าแพใต้ 3. น้ำบาดาลบ้านไสใหญ่ 4. น้ำบาดาลบ้านในหวัง <p>พบว่าผลการตรวจวัดอยู่ในเกณฑ์ตามที่กฎหมายกำหนด</p>

<p>ตรวจวัดคุณภาพน้ำใต้ดิน จำนวน 4 สถานี</p>
<p>5. คุณค่าต่อคุณภาพชีวิต</p> <p>-ให้ศึกษาสภาพเศรษฐกิจและสังคม ของชุมชน ได้แก่</p> <p>-สภาพเศรษฐกิจและสังคม และวิเคราะห์การเปลี่ยนแปลงสภาพเศรษฐกิจและสังคมจากโครงการ</p> <p>-ปัญหาผลกระทบที่ได้รับจากการดำเนินโครงการ</p> <p>-ความวิตกกังวลเกี่ยวกับผลกระทบจากการทำเหมือง</p> <p>-ความคิดเห็นต่อโครงการ</p> <p>-ความต้องการของชุมชน</p> <p>-ข้อเสนอแนะที่มีต่อโครงการ</p> <p>-สถิติการร้องเรียนและการป้องกันแก้ไข</p> <p>-สถิติการเกิดอุบัติเหตุและการป้องกันแก้ไข</p>	<p>ปฏิบัติ : มีการสำรวจคุณค่าต่อคุณภาพชีวิตของชุมชน กลุ่มผู้นำชุมชน กลุ่มประชาชนในพื้นที่อำเภอ ไหว และประชาชนในรัศมี 3 กิโลเมตร จากที่ตั้งโครงการ โดยการไปสอบถามเป็นประจำทุกเดือน</p>

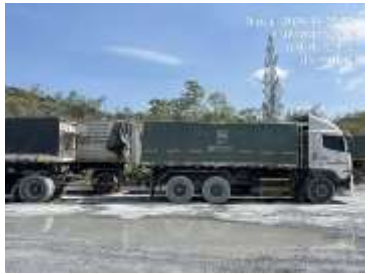
7. การคมนาคม			
-ให้ติดตามตรวจสอบสภาพเส้นทางคมนาคมขนส่งแห่งโครงการให้สามารถใช้งานได้ดีอยู่เสมอ หากบริเวณใดเกิดการชำรุดเสียหายจะต้องดำเนินการปรับปรุงแก้ไขทันที พร้อมทั้งดูแลรักษาสภาพป้ายเตือนอุบัติเหตุให้อยู่ในสภาพใช้งานได้อย่างมีประสิทธิภาพ	ปฏิบัติ : มีการติดตามตรวจสอบสภาพเส้นทางคมนาคมขนส่งให้สามารถใช้งานได้ดีอยู่เสมอ หากบริเวณใดเกิดการชำรุดเสียหายให้รีบดำเนินการปรับปรุงแก้ไขทันที โดยตรวจสอบทุกๆ 1 เดือน

<p>เส้นทางภายนอกโครงการ</p>
