ผลการปฏิบัติตามมาตรการป้องกัน  
และแก้ไขผลกระทบสิ่งแวดล้อม

### ผลการปฏิบัติตามมาตรการป้องกันและแก้ไขผลกระทบสิ่งแวดล้อม

โครงการโรงไฟฟ้าตาสีหิ 3 ของบริษัท กัลฟ์ ทีเอส3 จำกัด ได้ปฏิบัติตามมาตรการป้องกันและแก้ไขผลกระทบสิ่งแวดล้อม ในรายงานการวิเคราะห์ผลกระทบสิ่งแวดล้อม โครงการโรงไฟฟ้าตาสีหิ 3 ของบริษัท กัลฟ์ ทีเอส3 จำกัด ซึ่งผลการพิจารณาได้รับการเห็นชอบจากสำนักงานนโยบายและแผนทรัพยากรธรรมชาติและสิ่งแวดล้อม (สผ.) จากคณะกรรมการผู้ชำนาญการพิจารณารายงานการวิเคราะห์ผลกระทบสิ่งแวดล้อม ด้านโรงไฟฟ้าพลังงานความร้อน ในการประชุมครั้งที่ 31/2558 เมื่อวันที่ 15 ตุลาคม 2558 ตามหนังสือที่ ทส 1009.7/13056 ลงวันที่ 28 ตุลาคม พ.ศ. 2558 ต่อมาโครงการฯ ได้มีการขอเปลี่ยนแปลงรายละเอียดโครงการฯ (ครั้งที่ 1) ซึ่งได้รับมติเห็นชอบจากคณะกรรมการกำกับกิจการพลังงาน ตามหนังสือที่ สกพ 5502/4613 ลงวันที่ 15 เมษายน พ.ศ. 2563 และบริษัทฯ ได้แจ้งขอเปลี่ยนแปลงรายละเอียดโครงการ ในรายงานการวิเคราะห์ผลกระทบสิ่งแวดล้อม (ครั้งที่ 2) โดยได้รับความเห็นชอบจากสำนักงานคณะกรรมการกำกับกิจการพลังงาน (กกพ.) ตามหนังสือที่ สกพ 5502/0738 ลงวันที่ 24 มกราคม พ.ศ. 2566 ทั้งนี้ ได้กำหนดให้บริษัท กัลฟ์ ทีเอส3 จำกัด ต้องยึดถือปฏิบัติตามมาตรการป้องกันและแก้ไขผลกระทบสิ่งแวดล้อมที่เสนอไว้ในรายงานฯ ดังนั้น บริษัทฯ จึงได้เสนอผลการปฏิบัติตามมาตรการป้อง

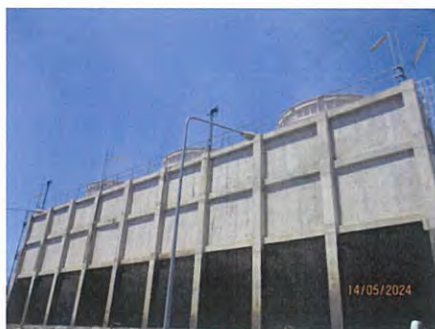
- ให้บริษัท กัลฟ์ ทีเอส3 จำกัด บำรุงรักษา ดูแลการทำงานของระบบหล่อเย็นให้อยู่ในสภาพที่ใช้งานได้ดีเป็นประจำ และมีความปลอดภัยต่อผู้ปฏิบัติงานและประชาชนบริเวณใกล้เคียง	- โครงการได้ดำเนินการบำรุงรักษาระบบหล่อเย็นให้อยู่ในสภาพที่ใช้งานได้ดีเป็นประจำ และมีความปลอดภัยต่อผู้ปฏิบัติงาน และประชาชนบริเวณใกล้เคียง	- ไม่พบปัญหาในการดำเนินงาน	- ภาคผนวก ข-3 แผนการซ่อมบำรุงอุปกรณ์และเครื่องจักรของระบบหล่อเย็น - ภาพที่ 2-1 หอหล่อเย็น (Cooling Tower)

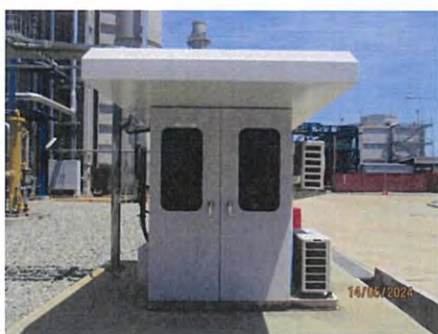
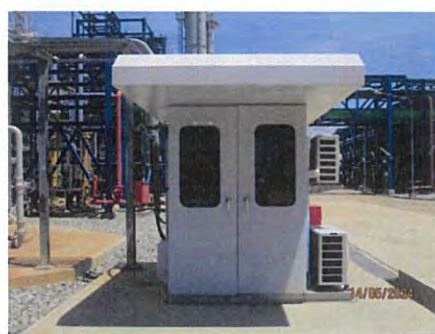
- ติดตั้งระบบตรวจสอบคุณภาพอากาศแบบต่อเนื่อง (Continuous Emission Monitoring System : CEMs) ที่ปล่องระบายมลสารทางอากาศของโรงไฟฟ้า เพื่อตรวจวัดอัตราการระบายมลสารทางอากาศอย่างต่อเนื่อง โดยพารามิเตอร์ที่ตรวจวัด ได้แก่ ก๊าซออกไซด์ของไนโตรเจน (NO <sub>x</sub> ) ก๊าซซัลเฟอร์ไดออกไซด์ (SO <sub>2</sub> ) ฝุ่นละออง (TSP) ก๊าซออกซิเจน (O <sub>2</sub> ) และอัตราการไหล พร้อมติดตั้งจอแสดงผลการตรวจวัด (NO <sub>x</sub> SO <sub>2</sub> และ TSP) หน้าโครงการฯ	- โครงการได้ทำการติดตั้งระบบตรวจสอบคุณภาพอากาศแบบต่อเนื่อง (Continuous Emission Monitoring System ; CEMs) ที่ปล่องระบายมลสารทางอากาศของโรงไฟฟ้าทั้ง 2 ปล่อง โดยผลการตรวจวัดจะไปแสดงยังห้องควบคุม เพื่อรายงานค่ามลสารที่ระบายออกสู่บรรยากาศ ตลอด 24 ชั่วโมง พร้อมได้ติดตั้งจอแสดงผลการตรวจวัดบริเวณหน้าโครงการ โดยระหว่างเดือนมกราคม-มิถุนายน พ.ศ. 2567 ผลการตรวจวัดมีค่าอยู่ในเกณฑ์มาตรฐานที่กำหนด นอกจากนี้ โครงการได้ตรวจสอบความถูกต้องของ CEMS ในวันที่ 29 พฤษภาคม พ.ศ. 2567 พบว่า ผลการตรวจสอบมีค่าอยู่ในเกณฑ์มาตรฐานของ U.S. EPA	- ไม่พบปัญหาในการดำเนินงาน	- ภาคผนวก ข-7 ผลการตรวจวัดคุณภาพอากาศจากระบบตรวจวัดมลพิษแบบต่อเนื่อง (CEMs) - ภาคผนวก ข-8 ผลการตรวจสอบความถูกต้องของ CEMS - ภาพที่ 2-2 ระบบ CEMS ของปล่อง HRSG 11 และปล่อง HRSG 12 - ภาพที่ 2-3 จอแสดงผลการตรวจวัดบริเวณด้านหน้าโครงการ

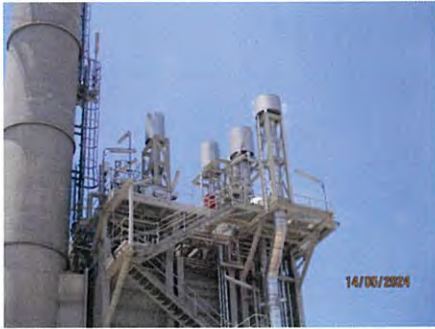
3. ด้านเสียง (ต่อ)	- ในการติดตั้งเครื่องจักรต่างๆ ที่มีเสียงดังของโครงการโรงไฟฟ้าตาสีหิ 3 ต้องมีการติดตั้งอุปกรณ์ช่วยในการลดเสียง เช่น Silencer ที่บริเวณปลายท่อที่อาจก่อให้เกิดเสียงดัง หรือสร้างอาคารคลุมเครื่องจักรที่บริเวณห้องเผาไหม้ของเครื่องกังหันก๊าซบริเวณเครื่องกำเนิดไฟฟ้ากังหันก๊าซ มอเตอร์ ปั๊มน้ำ และบริเวณหน่วยผลิตไอน้ำ (HRSG) เป็นต้น และกำหนดลักษณะของใบพัดของหอยล้อเย็น เป็นชนิดที่ก่อให้เกิดระดับเสียงต่ำ เป็นต้น	- โครงการได้ติดตั้งอุปกรณ์ช่วยในการลดเสียง (Silencer) ที่บริเวณปลายท่อที่อาจก่อให้เกิดเสียงดัง และมีการสร้างอาคารคลุมเครื่องจักรบริเวณห้องเผาไหม้ของเครื่องกังหันก๊าซบริเวณเครื่องกำเนิดไฟฟ้ากังหันก๊าซ และบริเวณหน่วยผลิตไอน้ำ (HRSG) เป็นต้น รวมทั้งมีการกำหนดลักษณะของใบพัดของหอยล้อเย็น เป็นชนิดที่ก่อให้เกิดระดับเสียงต่ำตามที่มาตรการกำหนดเป็นที่เรียบร้อยแล้ว	- ไม่พบปัญหาในการดำเนินงาน	- ภาคผนวก ข-11 เอกสารการออกแบบใบพัดของหอยล้อเย็น - ภาพที่ 2-5 อุปกรณ์ช่วยในการลดเสียง (Silencer) - ภาพที่ 2-6 อาคารคลุมเครื่องจักร (Enclosure)

3. ด้านเสียง (ต่อ)	- จัดให้มีการตรวจเช็คและตรวจสอบประสิทธิภาพของ Silencer เป็นประจำ	- โครงการจัดให้มีการตรวจเช็คและตรวจสอบประสิทธิภาพของ Silencer เป็นประจำ โดยระหว่างเดือนมกราคม-มิถุนายน พ.ศ. 2567 พบว่า Silencer อยู่ในสภาพดี และสามารถใช้งานได้ อย่างมีประสิทธิภาพ	- ไม่พบปัญหาในการดำเนินงาน	- ภาพที่ 2-5 อุปกรณ์ช่วยในการลดเสียง (Silencer)

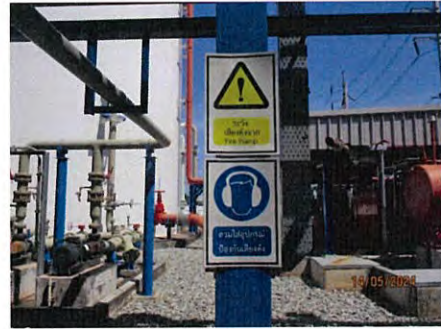
- จัดให้มีป้ายหรือสัญลักษณ์บริเวณพื้นที่ที่มีระดับเสียงสูงกว่า 80 เดซิเบล(เอ) เช่น บริเวณหน่วยผลิตไอน้ำ (HRSG) บริเวณห้องเผาไหม้ของเครื่องกังหันก๊าซ และบริเวณเครื่องกำเนิดไฟฟ้ากังหันก๊าซ เป็นต้น พร้อมติดตั้งป้ายเตือน และควบคุมพนักงานหรือบุคคลที่จะเข้าไปทำงานในบริเวณดังกล่าว ต้องมีการสวมใส่อุปกรณ์ลดเสียง เช่น ปลั๊กลดเสียง (Ear Plugs) และ/หรือครอบหูลดเสียง (Ear Muffs) เป็นต้น	- โครงการได้ติดตั้งป้ายเตือนให้พนักงานสวมใส่อุปกรณ์ป้องกันเสียงดัง ในบริเวณพื้นที่ที่มีเสียงดัง เช่น บริเวณหน่วยผลิตไอน้ำ (HRSG) บริเวณห้องเผาไหม้ของเครื่องกังหันก๊าซ และบริเวณเครื่องกำเนิดไฟฟ้ากังหันก๊าซ เป็นต้น พร้อมทั้งได้จัดเตรียมอุปกรณ์ป้องกันเสียง เช่น ครอบหูลดเสียง (Ear Muffs) และปลั๊กลดเสียง (Ear Plugs) เป็นต้น ให้กับพนักงานทุกคนที่จะเข้าไปปฏิบัติงานบริเวณพื้นที่ดังกล่าวเป็นที่เรียบร้อยแล้ว	- ไม่พบปัญหาในการดำเนินการ	- ภาพที่ 2-7 ป้ายเตือนบริเวณที่มีเสียงดังและให้สวมใส่อุปกรณ์ - ภาพที่ 2-8 อุปกรณ์คุ้มครองความปลอดภัยส่วนบุคคล (PPEs)

- จัดทำโครงการอนุรักษ์การได้ยิน (Hearing Conservation Program) ในการบริหารจัดการป้องกันไม่ให้พนักงานสัมผัสระดับเสียงดังเป็นเวลานาน	- โครงการได้จัดทำมาตรการอนุรักษ์การได้ยิน (Hearing Conservation Program) โดยการติดป้ายบอกระดับเสียงสูงสุด ให้ผู้ปฏิบัติงานเห็นได้ชัดเจน พร้อมทั้งมีป้ายเตือนให้สวมใส่อุปกรณ์ป้องกันครบถ้วนในพื้นที่ที่มีเสียงดัง ทั้งนี้ ได้จัดเตรียมอุปกรณ์ป้องกันเสียงดังให้กับพนักงานทุกคนที่ได้ปฏิบัติงานในบริเวณดังกล่าว	- ไม่พบปัญหาในการดำเนินการ	- ภาพที่ 2-7 ป้ายเตือนบริเวณที่มีเสียงดังและให้สวมใส่อุปกรณ์ - ภาพที่ 2-8 อุปกรณ์คุ้มครองความปลอดภัยส่วนบุคคล (PPEs)

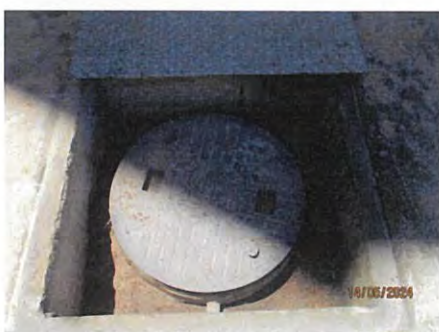
ภาพที่ 2-13 ระบบบำบัดน้ำเสียสำเร็จรูป  
(Septic Tank)

5. อุทกวิทยา น้ำผิวดิน และคุณภาพน้ำผิวดิน (ต่อ)	- จัดเตรียมห้องส้วมที่ถูกหลักสุขาภิบาลให้เพียงพอ แก่พนักงานตามที่กฎหมายกำหนด พร้อมทั้ง จัดเตรียมบ่อเกรอะหรือถังบำบัดน้ำเสียสำเร็จรูป เพื่อบำบัดน้ำเสียจากการอุปโภค/บริโภคของ พนักงานก่อนระบายน้ำทิ้ง ลงสู่บ่อพักน้ำทิ้งรวม ของโครงการฯ และส่งไปยังระบบบำบัดน้ำเสีย ส่วนกลางของนิคมอุตสาหกรรมดับบลิวเอชเอ อีสเทิร์นซีบอร์ด 1 ต่อไป	- โครงการได้จัดเตรียมห้องส้วมที่ถูกหลักสุขาภิบาล ซึ่งเพียงพอแก่พนักงานตามที่กฎหมายกำหนดและ จัดให้มีระบบบำบัดน้ำเสียสำเร็จรูป (Septic Tank) เพื่อบำบัดน้ำเสียจากการอุปโภค/บริโภคของ พนักงาน ก่อนระบายน้ำทิ้งลงสู่บ่อพักน้ำทิ้งรวม ของโครงการฯ และส่งไปยังระบบบำบัดน้ำเสีย ส่วนกลางของนิคมอุตสาหกรรมดับบลิวเอชเอ อีสเทิร์นซีบอร์ด 1	- ไม่พบปัญหาใน การดำเนินงาน	- ภาพที่ 2-10 บ่อพักน้ำทิ้งรวม - ภาพที่ 2-11 จุกระบายน้ำทิ้งจาก บ่อพักน้ำทิ้งรวมไปยังระบบ บำบัดน้ำเสียส่วนกลางของนิคมฯ - ภาพที่ 2-12 ห้องน้ำ-ห้องส้วม - ภาพที่ 2-13 ระบบบำบัดน้ำเสีย สำเร็จรูป (Septic Tank)

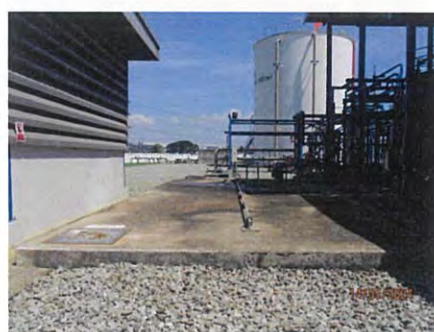
ภาพที่ 2-14 บ่อปรับสภาพความเป็นกรด-ด่าง  
(Neutralization Pit)

- จัดเตรียมบ่อปรับสภาพความเป็นกรด-ด่าง (Neutralization Pit) เพื่อปรับสภาพน้ำให้เป็น กลาง ก่อนระบายไปยังบ่อพักน้ำทิ้งรวมของ โครงการฯ และส่งไปยังระบบบำบัดน้ำเสียส่วนกลาง ของนิคมอุตสาหกรรม เหมราชอีสเทิร์นซีบอร์ด ต่อไป	- โครงการได้จัดเตรียมบ่อปรับสภาพความเป็น กรด-ด่าง เพื่อปรับสภาพน้ำให้เป็นกลาง ก่อนระบาย ไปยังบ่อพักน้ำทิ้งรวมของโครงการฯ และส่งไปยัง ระบบบำบัดน้ำเสียส่วนกลางของนิคมอุตสาหกรรม ดับบลิวเอชเอ อีสเทิร์นซีบอร์ด 1	- ไม่พบปัญหาใน การดำเนินงาน	- ภาคผนวก ข-12 หนังสืออนุมัติ คำขอเชื่อมต่อท่อระบายน้ำเสีย (ประเภทถาวร) - ภาพที่ 2-14 บ่อปรับสภาพความ เป็นกรด-ด่าง (Neutralization Pit)

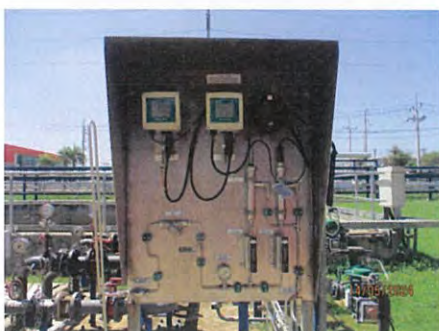
ภาพที่ 2-15 ระบบ Online Monitoring บริเวณบ่อพักน้ำทิ้งรวม

5. อุทกวิทยา น้ำผิวดิน และคุณภาพน้ำผิวดิน (ต่อ)	- ติดตั้งระบบ Online Monitoring เพื่อตรวจสอบ อุณหภูมิ ค่าความเป็นกรด-ด่าง และค่าการนำ ไฟฟ้า บริเวณบ่อพักน้ำทิ้งรวม และสามารถ รายงานผลไปยังศูนย์ควบคุมน้ำเสียของนิคม อุตสาหกรรมเหมราช อีสเทิร์นซีบอร์ด	- โครงการได้ติดตั้งระบบ Online Monitoring เพื่อ ตรวจสอบอุณหภูมิ ค่าความเป็นกรด-ด่าง และค่า การนำไฟฟ้าบริเวณบ่อพักน้ำทิ้งรวม และเชื่อมต่อ ข้อมูลไปยังศูนย์ควบคุมน้ำเสียของนิคมอุตสาหกรรม ดับบลิวเอชเอ อีสเทิร์นซีบอร์ด 1 เรียบร้อยแล้ว	- ไม่พบปัญหาใน การดำเนินงาน	- ภาคผนวก ข-13 หนังสือแจ้ง ความพร้อมใช้งานระบบ Online Monitoring ผลการ ตรวจวัดคุณภาพน้ำทิ้ง และ น้ำระบายจากหอหล่อเย็น - ภาพที่ 2-15 ระบบ Online Monitoring บริเวณ บ่อ พัก น้ำทิ้งรวม

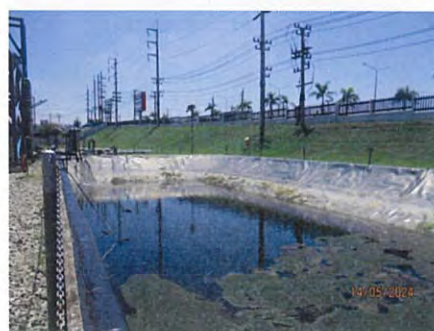
5. อุทกวิทยา น้ำผิวดิน และคุณภาพน้ำผิวดิน (ต่อ)	- จัดให้มีบ่อพักน้ำหล่อเย็นจำนวน 2 บ่อ ความจุบ่อละ 1 วัน เพื่อรองรับน้ำระบายทิ้งจากหอหล่อเย็น โดยเพื่อเป็นการป้องกันการรั่วซึม แต่ละบ่อจะมีการปูด้วย High Density Polyethylene (HDPE) หรือเป็นบ่อคอนกรีต	- โครงการจัดให้มีบ่อพักน้ำหล่อเย็นจำนวน 2 บ่อ ความจุบ่อละ 1 วัน เพื่อรองรับน้ำระบายทิ้งจากหอหล่อเย็น โดยแต่ละบ่อจะมีการปูด้วย High Density Polyethylene (HDPE) เพื่อเป็นการป้องกันการรั่วซึม โดยระหว่างเดือนมกราคม-มิถุนายน พ.ศ. 2567 บ่อพักน้ำหล่อเย็นของโครงการสามารถเก็บกักน้ำได้อย่างมีประสิทธิภาพ และไม่พบปัญหาการรั่วซึมเกิดขึ้น	- ไม่พบปัญหาในการดำเนินงาน	- ภาพที่ 2-16 บ่อพักน้ำหล่อเย็น

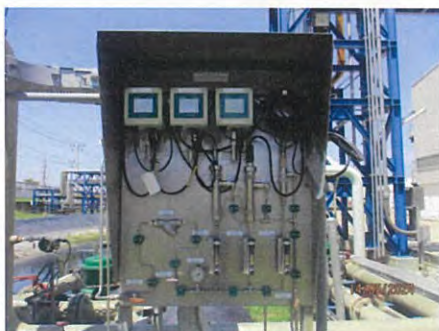
- ติดตั้งระบบ Online Monitoring เพื่อตรวจสอบอุณหภูมิ ค่าความเป็นกรด-ด่าง ค่าการนำไฟฟ้า และค่าออกซิเจนละลาย บริเวณบ่อพักน้ำหล่อเย็นของโรงไฟฟ้า และสามารถรายงานผลไปยังจอแสดงผลการตรวจวัด หน้าโครงการฯ และศูนย์ควบคุมน้ำเสียของนิคมอุตสาหกรรมเหมราชอีสเทิร์นซีบอร์ด	- โครงการได้ติดตั้งระบบ Online Monitoring เพื่อตรวจสอบอุณหภูมิ ค่าความเป็นกรด-ด่าง ค่าการนำไฟฟ้าและค่าออกซิเจนละลาย บริเวณบ่อพักน้ำทิ้งจากหอหล่อเย็น และเชื่อมต่อข้อมูลไปยังศูนย์ควบคุมน้ำเสียของนิคมอุตสาหกรรมดับบลิวเอชเออีสเทิร์นซีบอร์ด 1 เรียบร้อยแล้ว	- ไม่พบปัญหาในการดำเนินงาน	- ภาคผนวก ข-13 หนังสือแจ้งความพร้อมใช้งานระบบ Online Monitoring ผลการตรวจวัดคุณภาพน้ำทิ้ง และน้ำระบายจากหอหล่อเย็น - ภาพที่ 2-3 จอแสดงผลการตรวจวัดบริเวณด้านหน้าโครงการ - ภาพที่ 2-17 ระบบ Online Monitoring บริเวณบ่อพักน้ำหล่อเย็น

5. อุทกวิทยา น้ำผิวดิน และคุณภาพน้ำผิวดิน (ต่อ)	- ควบคุมค่าออกซิเจนละลาย (Dissolved Oxygen) ของน้ำทิ้งที่จะระบายออกจากโครงการฯ ให้มีค่าไม่ต่ำกว่า 4 มิลลิกรัมต่อลิตร	- โครงการได้ควบคุมค่าออกซิเจนละลาย (Dissolved Oxygen) ของน้ำทิ้งที่จะระบายออกจากโครงการฯ ให้มีค่าไม่ต่ำกว่า 4 มิลลิกรัมต่อลิตร โดยติดตั้งระบบตรวจสอบคุณภาพน้ำทิ้งแบบต่อเนื่อง (Online Monitoring) พร้อมทั้งจัดให้มีการตรวจวัดและวิเคราะห์คุณภาพน้ำทิ้งจากหอหล่อเย็นของโครงการเป็นประจำทุกเดือน โดยระหว่างเดือนมกราคม-มิถุนายน พ.ศ. 2567 พบว่า ผลการตรวจวัดคุณภาพน้ำทิ้งจากหอหล่อเย็นของโครงการมีค่าอยู่ในเกณฑ์ที่กำหนดทั้งหมด	- ไม่พบปัญหาในการดำเนินงาน	- ภาคผนวก ค-5 คุณภาพน้ำที่ระบายออกจากหอหล่อเย็น - ภาพที่ 2-17 ระบบ Online Monitoring บริเวณบ่อพักน้ำหล่อเย็น

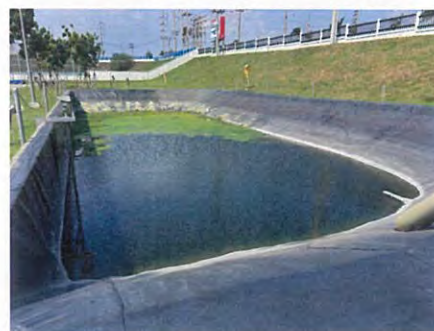
5. อุทกวิทยา น้ำผิวดิน และคุณภาพน้ำผิวดิน (ต่อ)	- จัดให้มีบ่อ Emergency จำนวน 1 บ่อ ความจุบ่อละ 1 วัน เพื่อรองรับน้ำระบายทิ้งจากหอหล่อเย็น ในกรณีที่ผลการตรวจวัดคุณภาพน้ำหล่อเย็น ไม่เป็นไปตามประกาศกระทรวงอุตสาหกรรม ฉบับที่ 2 (พ.ศ. 2539) เรื่อง กำหนดคุณลักษณะ ของน้ำทิ้งที่ระบายออกจากโรงงานในการทำงาน ปกติบ่อ Emergency จะรักษาให้แห้ง	- โครงการได้จัดให้มีบ่อ Emergency จำนวน 1 บ่อ ความจุบ่อละ 1 วัน เพื่อรองรับน้ำระบายทิ้งจาก หอหล่อเย็น ในกรณีที่ผลการตรวจวัดคุณภาพ น้ำหล่อเย็นไม่เป็นไปตามประกาศกระทรวง อุตสาหกรรม เรื่อง กำหนดมาตรฐานควบคุมการ ระบายน้ำทิ้งจากโรงงาน พ.ศ. 2560 (ประกาศ กระทรวงอุตสาหกรรม ฉบับที่ 2 (พ.ศ. 2539) เรื่อง กำหนดคุณลักษณะของน้ำทิ้งที่ระบายออกจาก โรงงาน ถูกยกเลิก)	- ไม่พบปัญหาใน การดำเนินงาน	- ภาพที่ 2-18 บ่อพักน้ำหล่อเย็น กรณีฉุกเฉิน
