3.4.7 คุณภาพน้ำผิวดิน

3.4.10 อาชีวอนามัยและความปลอดภัย

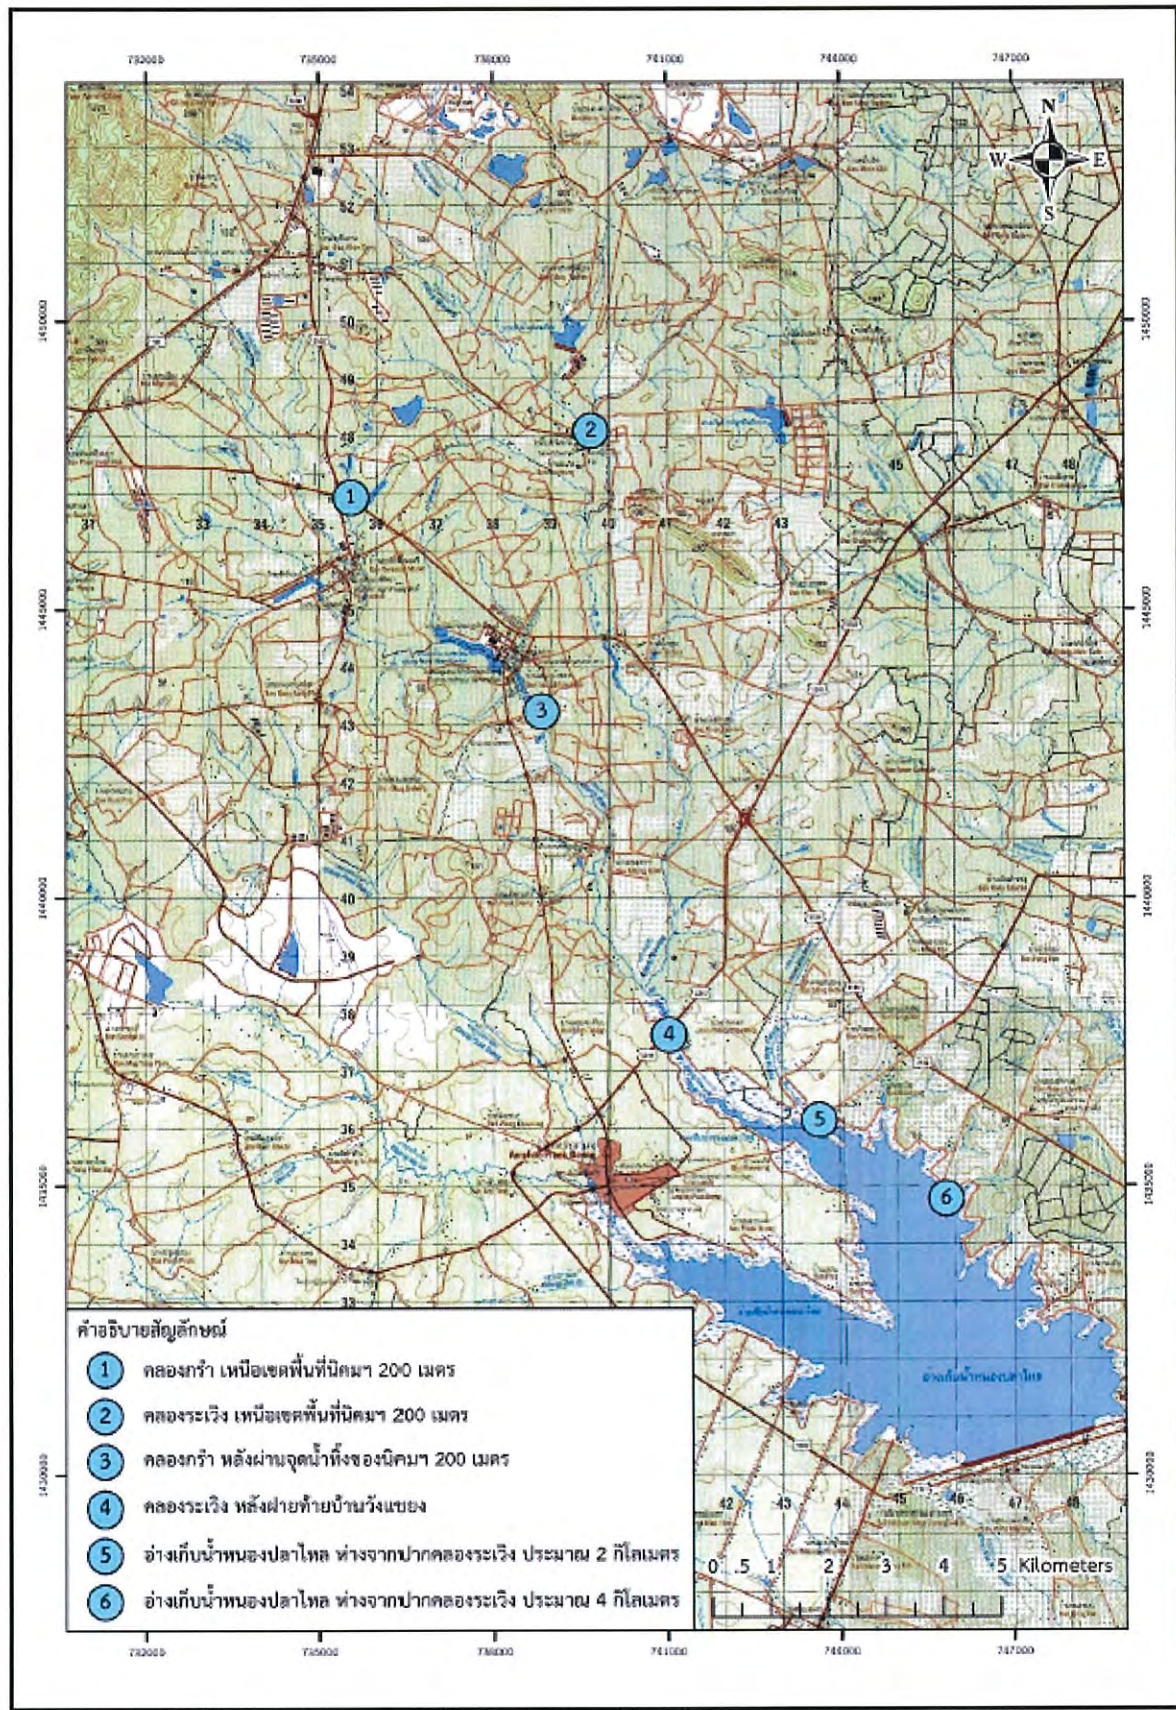
รูปที่ 3.4.7-1 จุดเก็บตัวอย่างคุณภาพน้ำผิวดิน

มาตรการกำหนดให้มีการตรวจวิเคราะห์คุณภาพน้ำผิวดิน โดยทำการตรวจวัดอุณหภูมิ (Temperature) ค่าความเป็นกรด-ด่าง (pH) ของแข็งละลายน้ำทั้งหมด (TDS) ของแข็งแขวนลอย (SS) ค่าบีโอดี (BOD₅) ออกซิเจนละลายน้ำ (DO) ค่าคลอไรท์ (ClO₂⁻) ค่าโซเดียม (Na) ค่าแคลเซียม (Ca) ค่าแมกนีเซียม (Mg) และอัตราโซเดียมที่ถูกดูดซับ (SAR) ปีละ 2 ครั้ง จำนวน 6 สถานี ได้แก่ บริเวณคลองกรำเหนือเขตพื้นที่นิคมฯ 200 เมตร, คลองระเวิงเหนือเขตพื้นที่นิคมฯ 200 เมตร, คลองกรำหลังผ่านจุดน้ำทิ้งของนิคมฯ 200 เมตร, คลองระเวิงหลังฝายบ้านวังแขยง 200 เมตร, อ่างเก็บน้ำหนองปลาไหล ห่างจากปากคลองระเวิงประมาณ 2 กิโลเมตร และ อ่างเก็บน้ำหนองปลาไหล ห่างจากปากคลองระเวิงประมาณ 4 กิโลเมตร

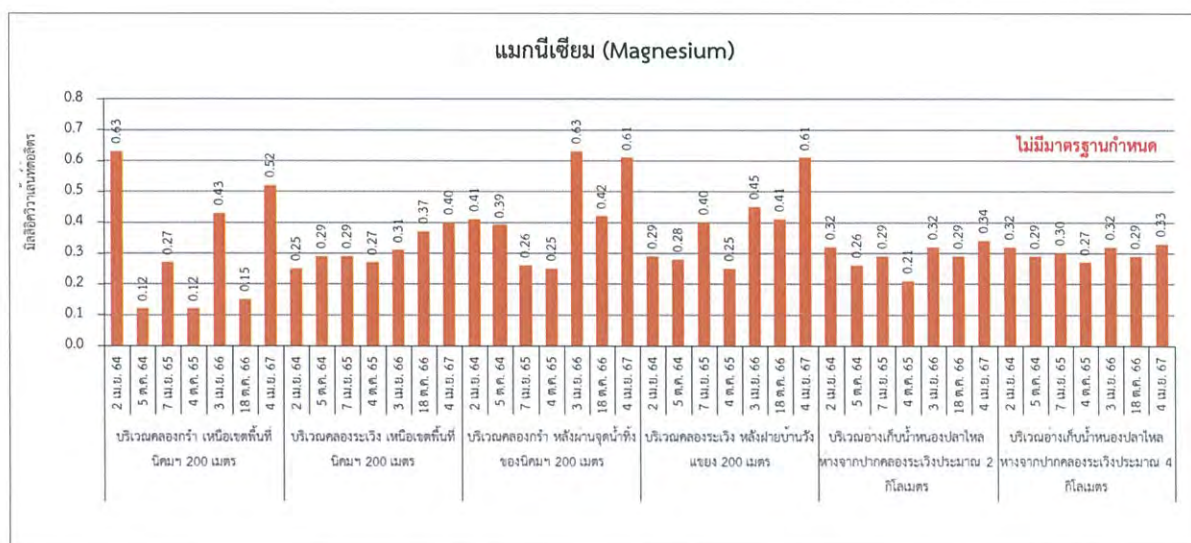
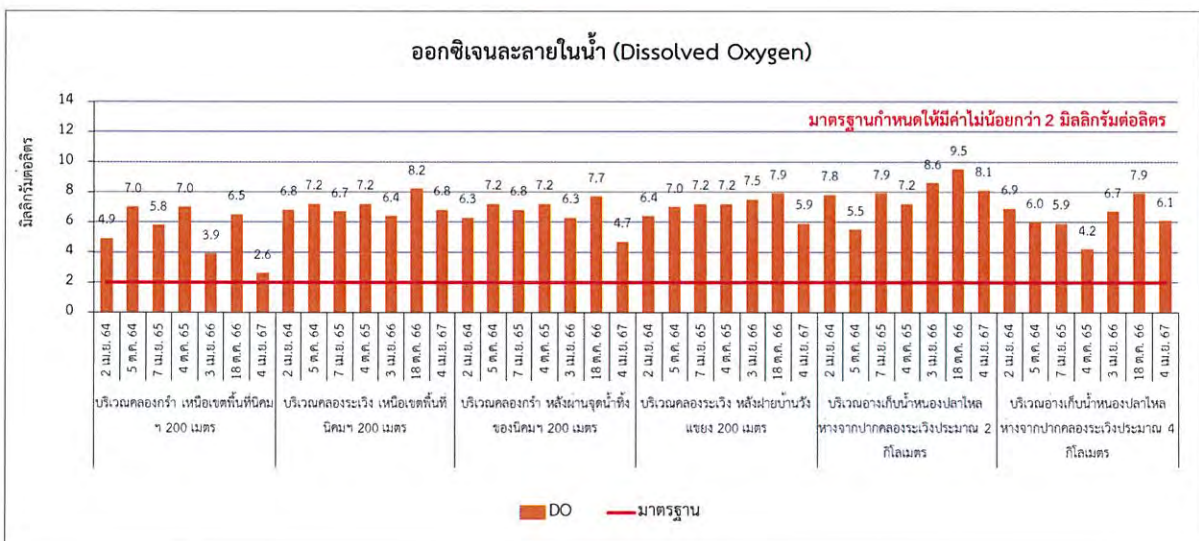
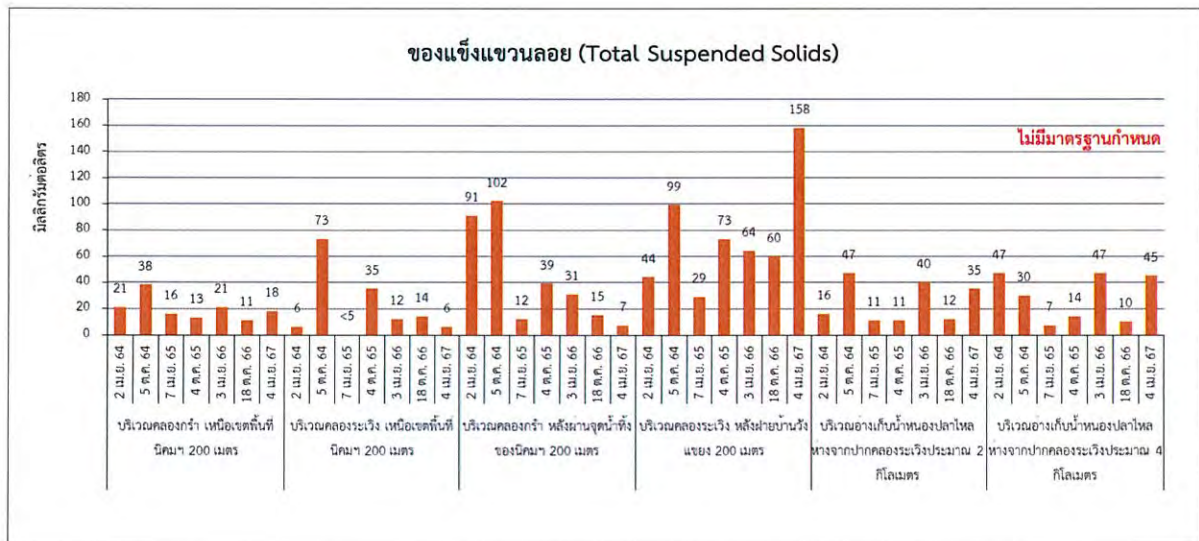
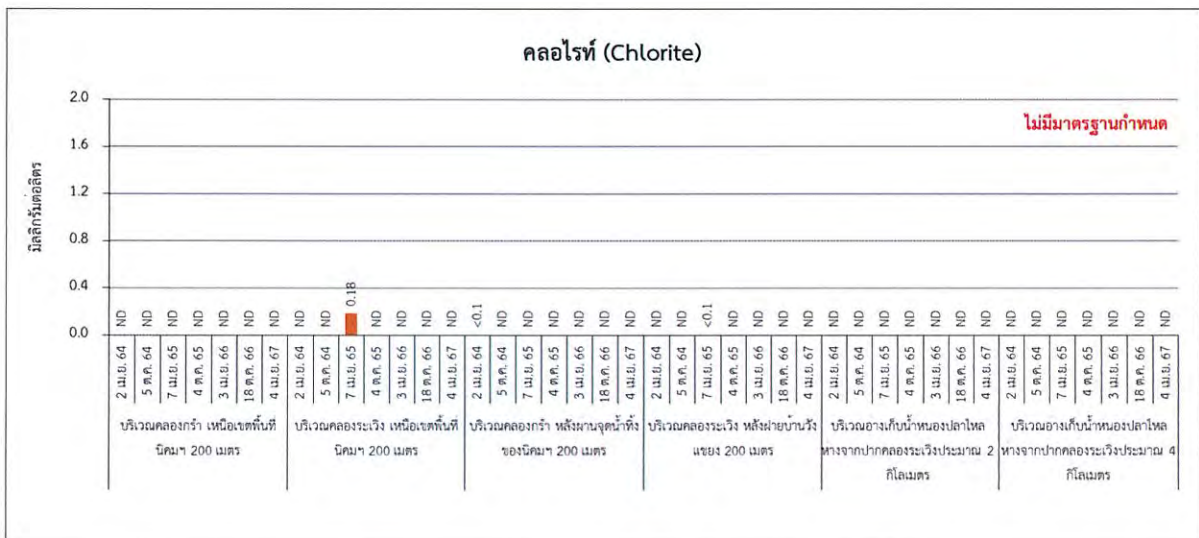
รูปที่ 3.4.7-2 ผลการตรวจวิเคราะห์คุณภาพน้ำผิวดิน ระหว่างปี พ.ศ. 2564-2567

ผลการตรวจวิเคราะห์คุณภาพน้ำผิวดิน ระหว่างปี พ.ศ. 2564-2567 แสดงดังตารางที่ 3.4.7-2 และรูปที่ 3.4.7-2 พบว่า ผลการตรวจวิเคราะห์คุณภาพน้ำผิวดิน ทั้ง 6 สถานี ส่วนใหญ่มีค่าอยู่ในเกณฑ์มาตรฐาน คุณภาพน้ำในแหล่งน้ำผิวดิน ประเภทที่ 4 ยกเว้น ค่าบีโอดี ของสถานีที่ 1 บริเวณคลองกรำ เหนือเขตพื้นที่นิคมฯ 200 เมตร เมื่อวันที่ 4 เมษายน พ.ศ. 2567 ที่มีค่าไม่อยู่ในเกณฑ์มาตรฐานกำหนด ทั้งนี้ อาจเนื่องมาจากมี กิจกรรมการขุดลอกท่อระบายน้ำในบริเวณดังกล่าว ทำให้แหล่งน้ำมีลักษณะค่อนข้างขุ่น อย่างไรก็ตาม บริเวณ ดังกล่าว เป็นบริเวณแหล่งน้ำที่อยู่เหนือเขตพื้นที่นิคมฯ ผลการตรวจวิเคราะห์คุณภาพน้ำผิวดินที่มีค่าไม่อยู่ใน เกณฑ์มาตรฐานกำหนด จึงไม่ได้มีสาเหตุมาจากโครงการแต่อย่างใด

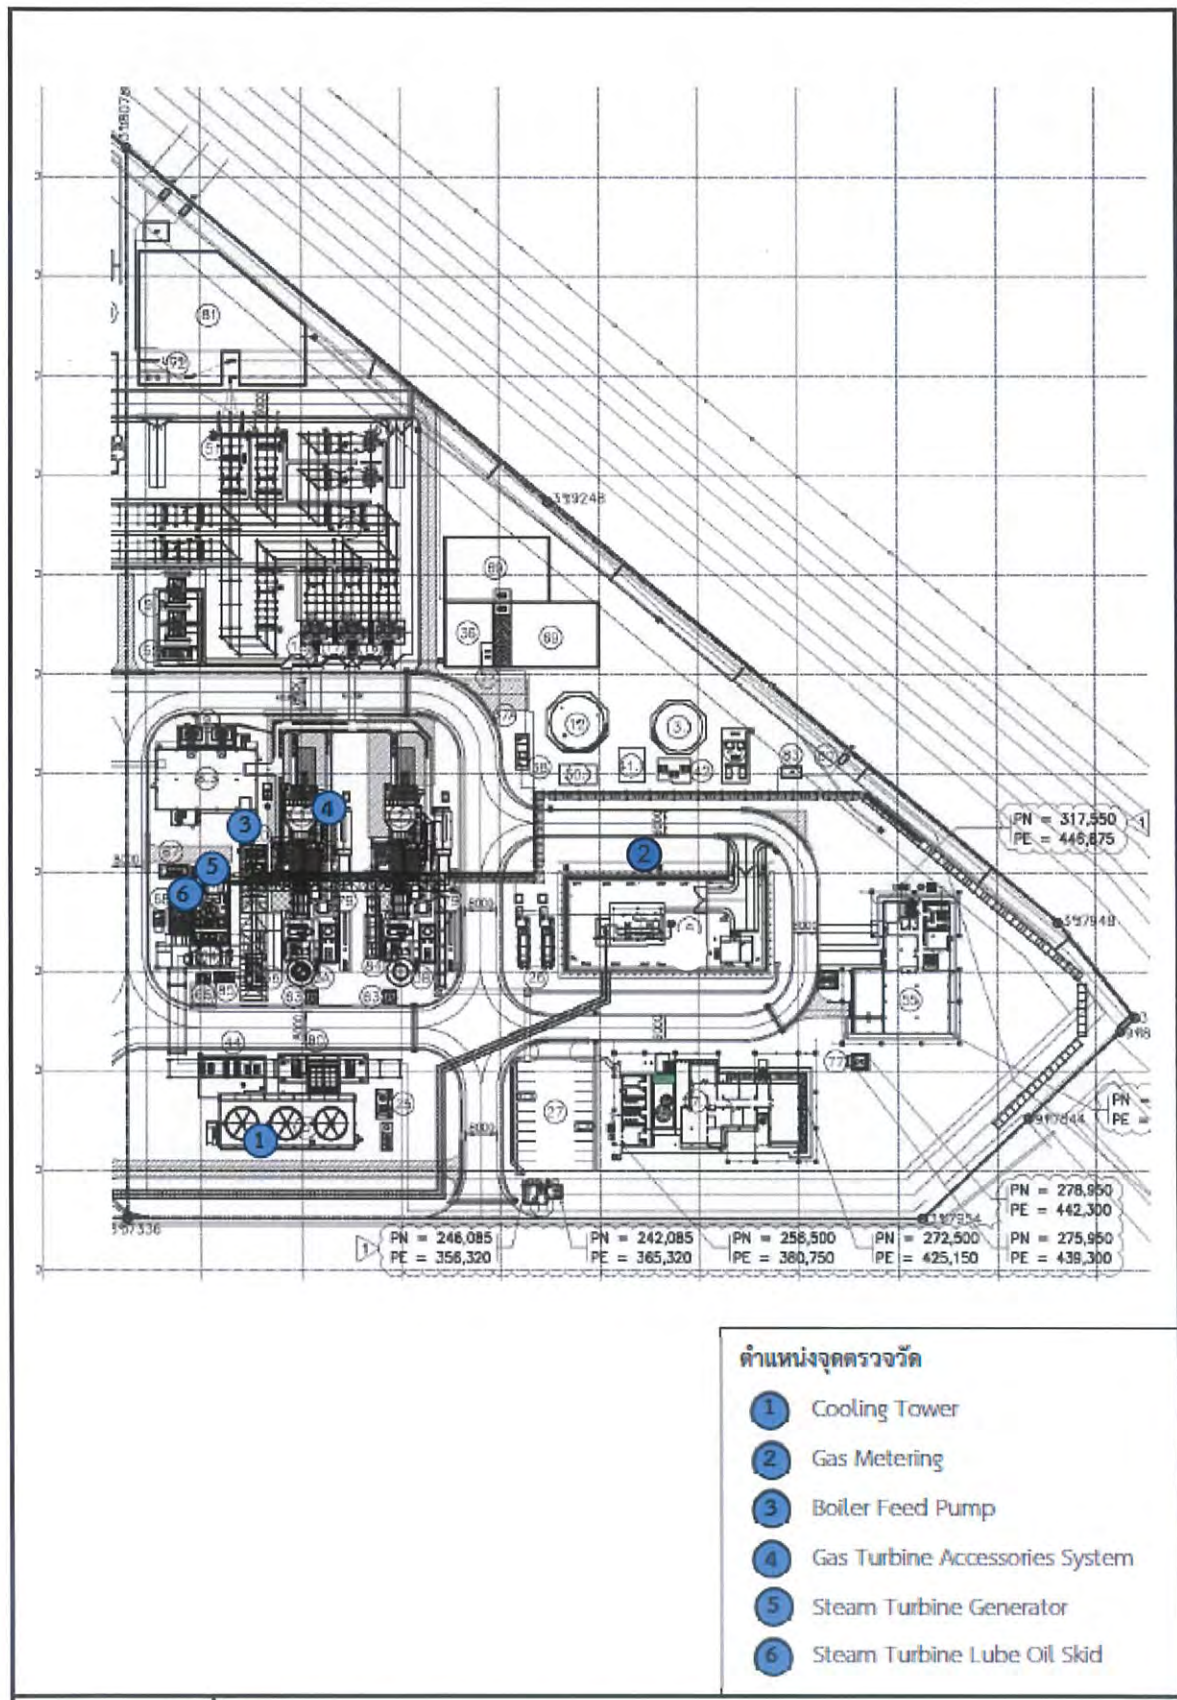
รูปที่ 3.4.10-1 จุดเก็บตัวอย่างระดับเสียงภายในสถานประกอบการ

มาตรการกำหนดให้มีการตรวจวัดระดับเสียงภายในสถานประกอบการ โดยทำการตรวจวัดระดับเสียงเฉลี่ย 8 ชั่วโมง (Leq 8 hr.) ในพื้นที่กระบวนการผลิตไฟฟ้า จำนวน 6 สถานี ได้แก่ บริเวณ Cooling Tower, บริเวณ Gas Compressor, บริเวณ Boiler Feed Pump, บริเวณ Gas Turbine Accessories System, บริเวณ Steam Turbine Generator และบริเวณ Steam Turbine Lube Oil Skid ทำการตรวจวัดปีละ 4 ครั้ง เนื่องจากบริเวณ Gas Compressor ตามที่มาตรการกำหนด ไม่ได้มีการติดตั้งเครื่องจักร จึงทำการตรวจวัดระดับเสียงในพื้นที่ใกล้เคียงแทน คือ บริเวณ Gas Metering แสดงดังรูปที่ 3.4.10-1

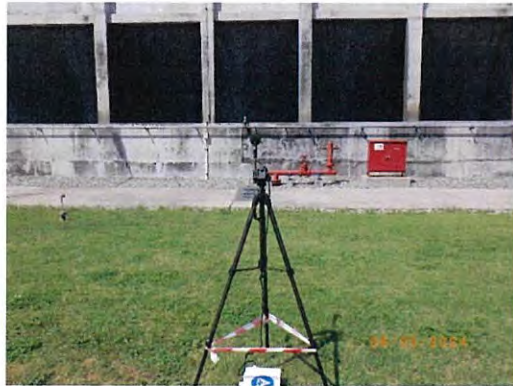
• บริเวณ Cooling Tower	มีค่าเท่ากับ	77.4 และ 78.3	เดซิเบล(เอ)
• บริเวณ Boiler Feed Pump	มีค่าเท่ากับ	82.1 และ 80.0	เดซิเบล(เอ)
• บริเวณ Gas Turbine Accessories System	มีค่าเท่ากับ	77.9 และ 74.2	เดซิเบล(เอ)
• บริเวณ Gas Metering	มีค่าเท่ากับ	65.2 และ 64.9	เดซิเบล(เอ)
• บริเวณ Steam Turbine Generator	มีค่าเท่ากับ	75.2 และ 77.2	เดซิเบล(เอ)
• บริเวณ Steam Turbine Lube Oil Skid	มีค่าเท่ากับ	74.2 และ 73.2	เดซิเบล(เอ)

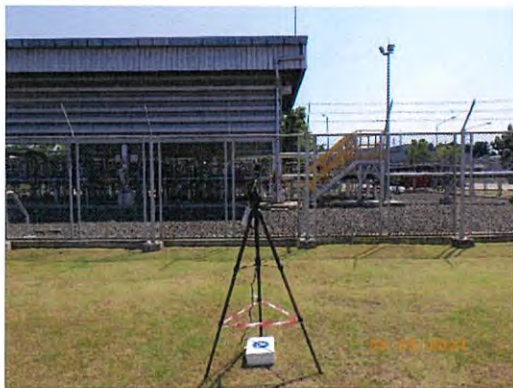
หมายเหตุ : เนื่องจากบริเวณ Gas Compressor ตามที่มาตรการกำหนด ไม่ได้มีการติดตั้งเครื่องจักร จึงทำการตรวจวัดระดับเสียงในพื้นที่
ใกล้เคียงแทน คือ บริเวณ Gas Metering

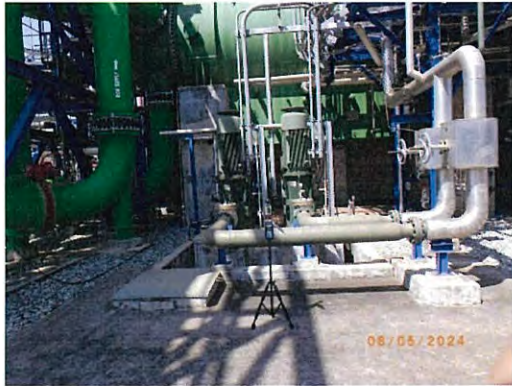
- บริเวณ Condenser Exhaust Unit	มีค่าเท่ากับ	29.0 °C และ 31.4 °C
- บริเวณท่อลำเลียงไอน้ำ	มีค่าเท่ากับ	29.3 °C และ 31.3 °C
- บริเวณ Generator	มีค่าเท่ากับ	31.2 °C และ 29.6 °C
- บริเวณ Gas Turbine	มีค่าเท่ากับ	32.0 °C และ 29.7 °C

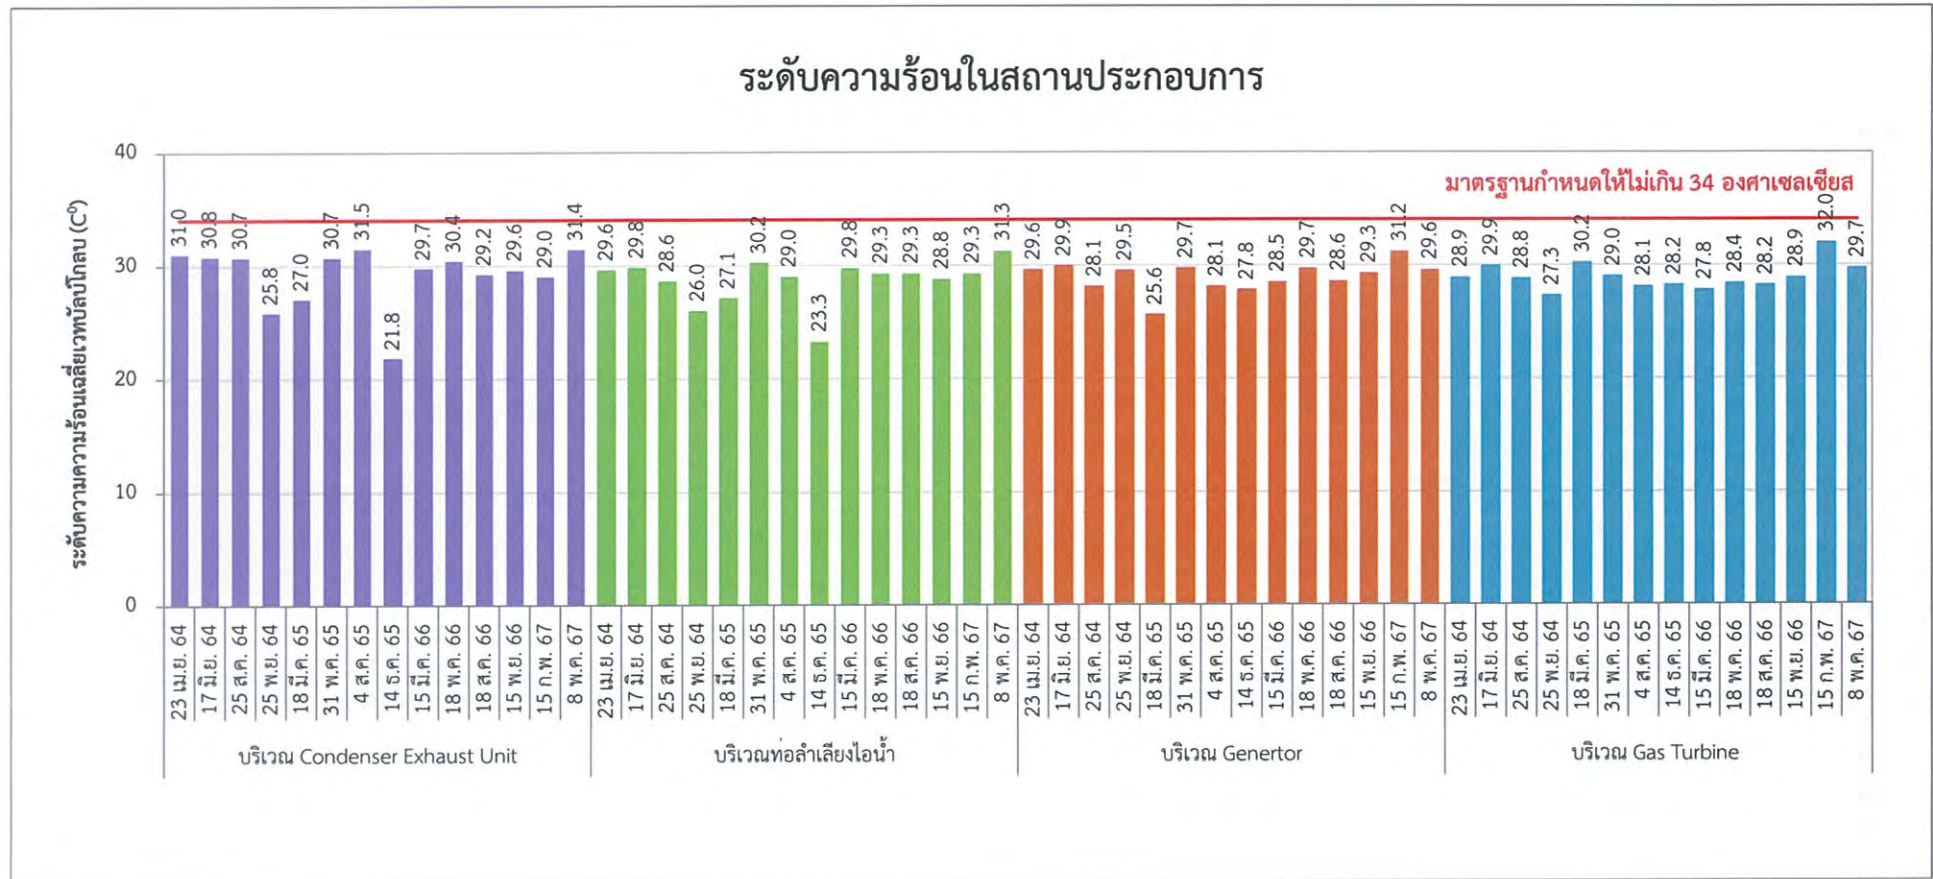
รูปที่ 3.4.10-4 ผลการตรวจวัดระดับความร้อนภายในสถานประกอบการ ระหว่างปี พ.ศ. 2564-2567

โดยผลการตรวจวัดเมื่อนำเปรียบเทียบกับค่ามาตรฐานตามกฎหมายกระทรวง เรื่อง กำหนดมาตรฐานในการบริหารจัดการ และดำเนินการด้านความปลอดภัย อาชีวอนามัย และสภาพแวดล้อมในการทำงานเกี่ยวกับความร้อน แสงสว่าง และเสียง พ.ศ. 2559 ซึ่งกำหนดมาตรฐานระดับความร้อน ค่าเฉลี่ยอุณหภูมิเวทบัลโบglob (Wet Bulb Globe Temperature: WBGT) ไว้ 3 ระดับ ตามความหนักเบาของงาน ได้แก่ ลักษณะงานเบา ต้องมีระดับความร้อนไม่เกิน 34 องศาเซลเซียส ลักษณะงานปานกลาง ต้องมีระดับความร้อนไม่เกิน 32 องศาเซลเซียส และลักษณะงานหนัก ต้องมีระดับความร้อนไม่เกิน 30 องศาเซลเซียส สำหรับการตรวจวัดระดับความร้อนของโครงการเป็นลักษณะงานเบา พบว่า ผลการตรวจวัดมีค่าอยู่ในเกณฑ์มาตรฐานกำหนด

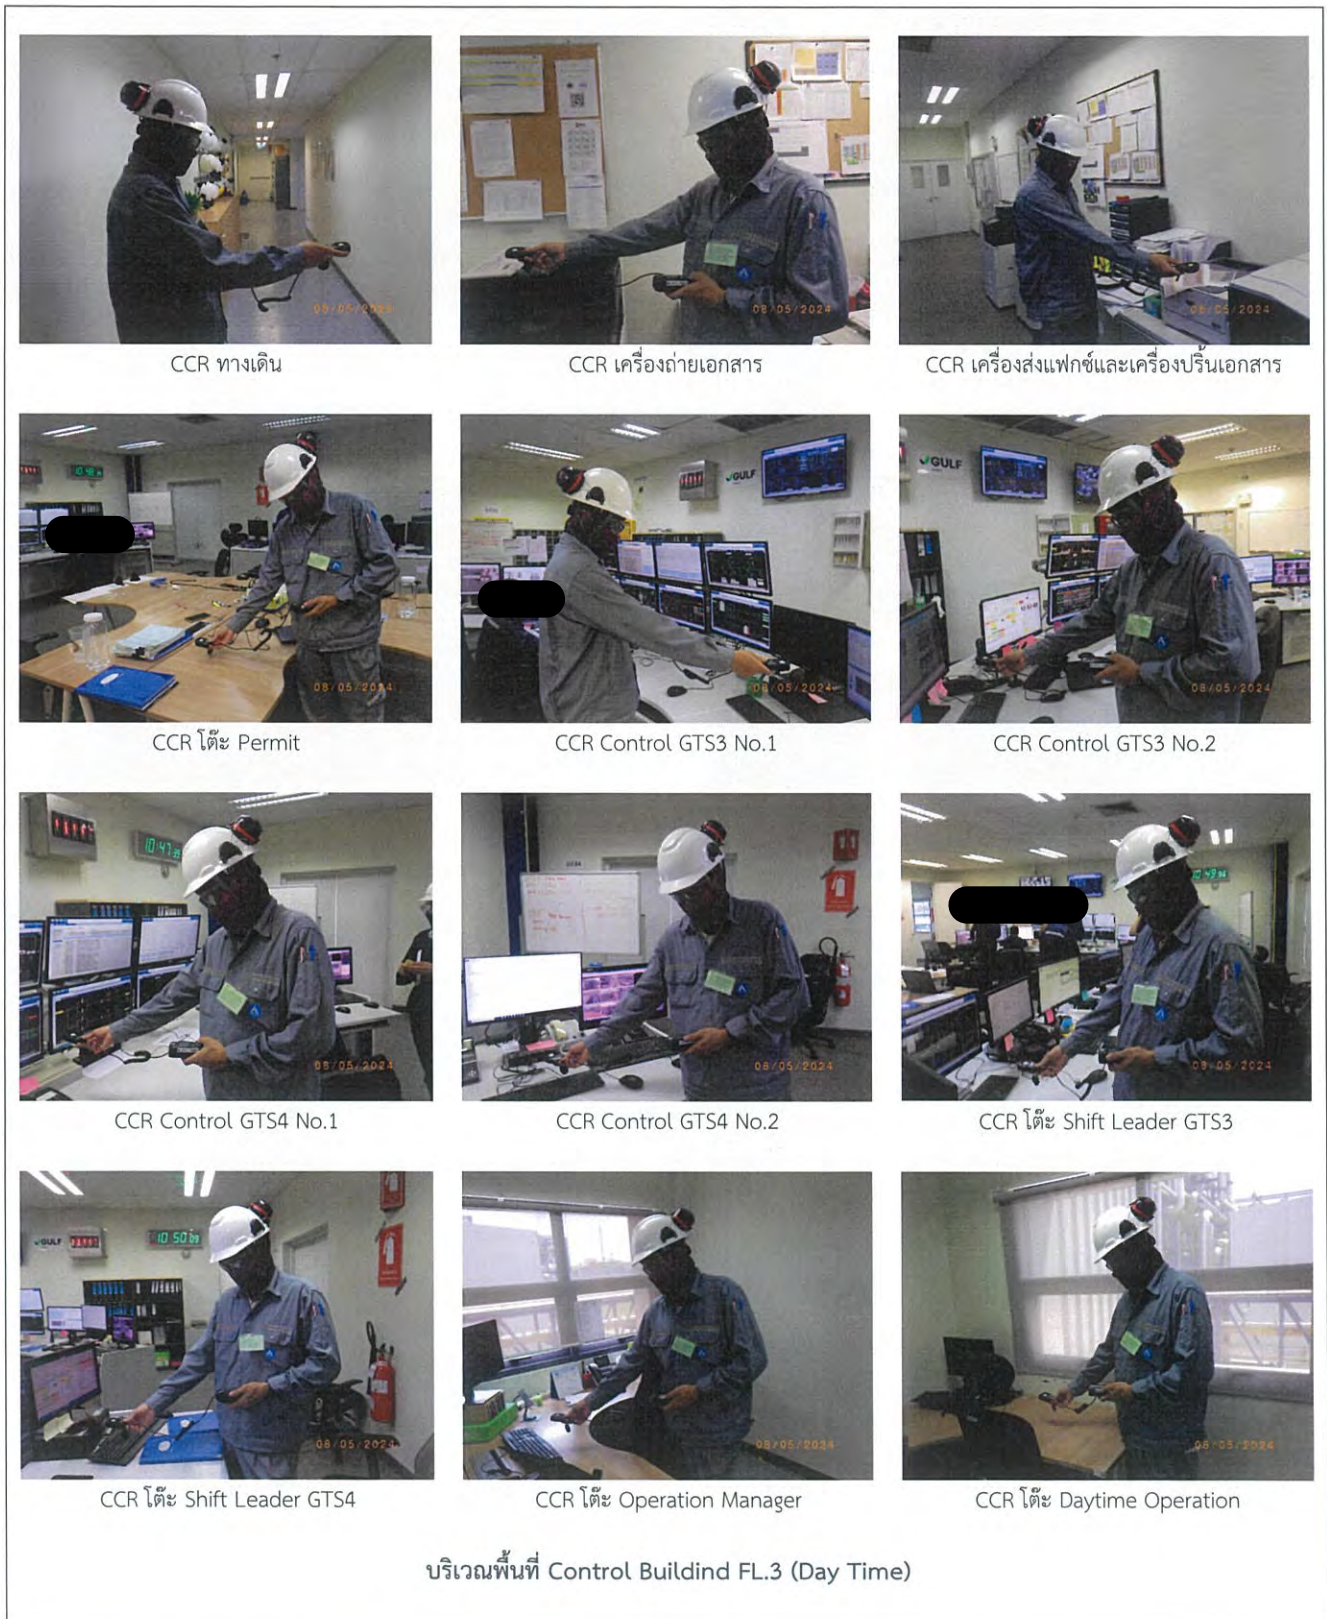
ภาพที่ 3.4.10-3 การตรวจวัดแสงสว่างภายในสถานประกอบการ
ระหว่างเดือนมกราคม-มิถุนายน พ.ศ. 2567

- บริเวณ Electrical Building	มีค่าอยู่ในช่วง	102-55,800	ลักซ์
- บริเวณ Control Building	มีค่าอยู่ในช่วง	154-1,402	ลักซ์
- บริเวณ Administration Building	มีค่าอยู่ในช่วง	300-985	ลักซ์
- บริเวณ Workshop	มีค่าอยู่ในช่วง	110-1,467	ลักซ์
- บริเวณ Water Treatment Plant	มีค่าอยู่ในช่วง	319-5,940	ลักซ์

เมื่อนำผลการตรวจวัดมาเปรียบเทียบกับค่ามาตรฐานตามประกาศกรมสวัสดิการและคุ้มครองแรงงาน เรื่อง มาตรฐานความเข้มของแสงสว่าง พ.ศ.2561 พบว่า ผลการตรวจวัดมีค่าอยู่ในเกณฑ์มาตรฐานที่กำหนดทั้งหมด ภาพการตรวจวัดแสดงดังภาพที่ 3.4.10-3 และมีรายละเอียดผลการตรวจวัดดังแสดงในตารางที่ 3.4.10-10 และตารางที่ 3.4.10-11 และภาคผนวก ค-9
