## บทที่ 2

### ผลการปฏิบัติตามมาตรการป้องกันและแก้ไขผลกระทบสิ่งแวดล้อม

สรุปผลการปฏิบัติตามมาตรการป้องกันและแก้ไขผลกระทบสิ่งแวดล้อม โครงการโรงงานหล่อและหลอมชิ้นส่วนเครื่องจักรกลการเกษตรและเครื่องยนต์ ส่วนขยายครั้งที่ 2 (ครั้งที่ 1) โดยบริษัท สยามคูโบต้าเมททัลเทคโนโลยี จำกัด ในระยะดำเนินการ ระหว่างเดือนมกราคม-มิถุนายน 2567

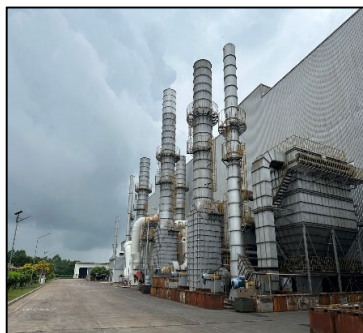
ภาพที่ 2.1 ระบบบำบัดมลพิษทางอากาศ  
(ระบบดักฝุ่นแบบถุงกรอง Bag Filler)

มาตรการป้องกันและแก้ไขผลกระทบสิ่งแวดล้อม	ผลการปฏิบัติตามมาตรการป้องกัน และแก้ไขผลกระทบสิ่งแวดล้อม	เอกสารอ้างอิง ปัญหาอุปสรรค และการแก้ไข
<p>4. คุณภาพอากาศ</p> <p>4.1 การระบายมลพิษออกจากปล่อง</p> <p>- ต้องควบคุมความเข้มข้นฝุ่นละอองให้เป็นไปตามค่าการออกแบบ โดยมีค่าอัตราการระบายมลพิษอากาศ รวม 14 ปล่อง ไม่เกินกว่า 75.61 กิโลกรัม/วัน ตามข้อกำหนดของสวนอุตสาหกรรม 304 อินดัสเตรียลปาร์ค 2</p>	<p>- ปัจจุบันโครงการมีอัตราการระบายมลพิษอากาศรวม 14 ปล่อง มีค่าเท่ากับ 24.363 กิโลกรัม/วัน ตามข้อกำหนดของสวนอุตสาหกรรม 304 อินดัสเตรียลปาร์ค 2</p>	<p>- ภาคผนวก 2</p> <p>- ภาพที่ 2.1</p> <p>- ภาพที่ 2.2</p>
<ul style="list-style-type: none"> <li>ควบคุมปริมาณฝุ่นละอองที่ระบายออกทางปล่องของระบบดักฝุ่นแบบถุงกรอง (Bag Filter) จำนวน 8 ปล่อง ดังนี้</li> </ul> <ol style="list-style-type: none"> <li>หน่วย Melting Furnace (DC1-ME1) ไม่เกิน 3 มิลลิกรัม/ลูกบาศก์เมตร (4.89 กิโลกรัม/วัน)</li> <li>หน่วย Before&amp;After Sand Cooler (DC1-MO1) ไม่เกิน 3.2 มิลลิกรัม/ลูกบาศก์เมตร (7.21 กิโลกรัม/วัน)</li> <li>หน่วย Sand Cooler No.1&amp;2 (DC1-MO2) ไม่เกิน 3.2 มิลลิกรัม/ลูกบาศก์เมตร (2.80 กิโลกรัม/วัน)</li> <li>หน่วย Pouring&amp;Primary Moulding Cooling (DC1-MO3) ไม่เกิน 3.2 มิลลิกรัม/ลูกบาศก์เมตร (7.83 กิโลกรัม/วัน)</li> <li>หน่วย Moulding Releasing &amp; Secondary Moulding Cooling –After treatment (DC1-MO4) ไม่เกิน 3.2 มิลลิกรัม/ลูกบาศก์เมตร (12.55 กิโลกรัม/วัน)</li> </ol>	<ul style="list-style-type: none"> <li>โครงการได้ควบคุมปริมาณฝุ่นละอองที่ระบายออกทางปล่องของระบบดักฝุ่นแบบถุงกรอง (Bag Filter) จำนวน 8 ปล่อง ดังนี้</li> </ul> <ol style="list-style-type: none"> <li>หน่วย Melting Furnace (DC1-ME1) มีค่า 1.39 มิลลิกรัม/ลูกบาศก์เมตร (2.27 กิโลกรัม/วัน)</li> <li>หน่วย Before&amp;After Sand Cooler (DC1-MO1) มีค่า 1.60 มิลลิกรัม/ลูกบาศก์เมตร (2.98 กิโลกรัม/วัน)</li> <li>หน่วย Sand Cooler No.1&amp;2 (DC1-MO2) มีค่า 2.52 มิลลิกรัม/ลูกบาศก์เมตร (3.29 กิโลกรัม/วัน)</li> <li>หน่วย Pouring&amp;Primary Moulding Cooling (DC1-MO3) มีค่า 2.03 มิลลิกรัม/ลูกบาศก์เมตร (4.92 กิโลกรัม/วัน)</li> <li>หน่วย Moulding Releasing &amp; Secondary Moulding Cooling –After treatment (DC1-MO4) มีค่า 1.90 มิลลิกรัม/ลูกบาศก์เมตร (6.82 กิโลกรัม/วัน)</li> </ol>	<p>- ภาคผนวก 2</p> <p>- ภาพที่ 2.1</p>

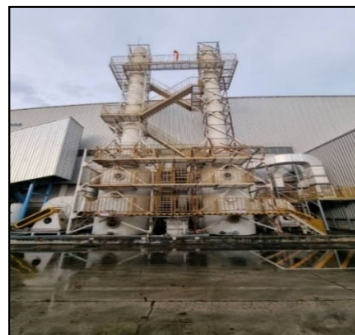
ภาพที่ 2.2 ระบบบำบัดมลพิษทางอากาศ  
(ระบบดักฝุ่นเปียก Wet Scrubber)

มาตรการป้องกันและแก้ไขผลกระทบสิ่งแวดล้อม	ผลการปฏิบัติตามมาตรการป้องกัน และแก้ไขผลกระทบสิ่งแวดล้อม	เอกสารอ้างอิง ปัญหาอุปสรรค และการแก้ไข
<p>4.1 การระบายมลพิษออกจากปล่อง (ต่อ)</p> <p>6. หน่วย Secondary Moulding Cooling 2 (DC1-MO5) ไม่เกิน 3.2 มิลลิกรัม/ลูกบาศก์เมตร (4.95 กิโลกรัม/วัน)</p> <p>7. หน่วย Finishing 1&amp;2 (DC1-FN1) ไม่เกิน 3.2 มิลลิกรัม/ลูกบาศก์เมตร (13.69 กิโลกรัม/วัน)</p> <p>8. หน่วย Finishing 3 (DC1-FN2) ไม่เกิน 3 มิลลิกรัม/ลูกบาศก์เมตร (6.41 กิโลกรัม/วัน)</p>	<p>6. หน่วย Secondary Moulding Cooling 2 (DC1-MO5) มีค่า 1.82 มิลลิกรัม/ลูกบาศก์เมตร (2.66 กิโลกรัม/วัน)</p> <p>7. หน่วย Finishing 1&amp;2 (DC1-FN1) มีค่า 0.76 มิลลิกรัม/ลูกบาศก์เมตร (2.48 กิโลกรัม/วัน)</p> <p>8. หน่วย Finishing 3 (DC1-FN2) มีค่า 1.87 มิลลิกรัม/ลูกบาศก์เมตร (2.96 กิโลกรัม/วัน)</p>	<p>- ภาคผนวก 2 - ภาพที่ 2.1</p>
<ul style="list-style-type: none"> <li>ควบคุมปริมาณฝุ่นละอองที่ระบายออกทางปล่องของระบบดักฝุ่นแบบเปียก (Wet Scrubber) จำนวน 6 ปล่อง ดังนี้</li> </ul> <p>1. หน่วย Core Making 1 (WS1-CO1) ไม่เกิน 2 มิลลิกรัม/ลูกบาศก์เมตร (2.26 กิโลกรัม/วัน)</p> <p>2. หน่วย Core Making 2 (WS1-CO2) ไม่เกิน 2 มิลลิกรัม/ลูกบาศก์เมตร (2.83 กิโลกรัม/วัน)</p> <p>3. หน่วย Core Making 3 (WS1-CO3) ไม่เกิน 2 มิลลิกรัม/ลูกบาศก์เมตร (2.26 กิโลกรัม/วัน)</p> <p>4. หน่วย Core Making 4 (WS1-CO4) ไม่เกิน 2 มิลลิกรัม/ลูกบาศก์เมตร (2.27 กิโลกรัม/วัน)</p>	<ul style="list-style-type: none"> <li>โครงการได้ควบคุมปริมาณฝุ่นละอองที่ระบายออกทางปล่องของระบบดักฝุ่นแบบเปียก (Wet Scrubber) จำนวน 6 ปล่อง ดังนี้</li> </ul> <p>1. หน่วย Core Making 1 (WS1-CO1) มีค่า 1.36 มิลลิกรัม/ลูกบาศก์เมตร (1.71 กิโลกรัม/วัน)</p> <p>2. หน่วย Core Making 2 (WS1-CO2) มีค่า 1.68 มิลลิกรัม/ลูกบาศก์เมตร (2.39 กิโลกรัม/วัน)</p> <p>3. หน่วย Core Making 3 (WS1-CO3) มีค่า 1.90 มิลลิกรัม/ลูกบาศก์เมตร (1.52 กิโลกรัม/วัน)</p> <p>4. หน่วย Core Making 4 (WS1-CO4) มีค่า 1.26 มิลลิกรัม/ลูกบาศก์เมตร (0.97 กิโลกรัม/วัน)</p>	<p>- ภาคผนวก 2 - ภาพที่ 2.2</p>

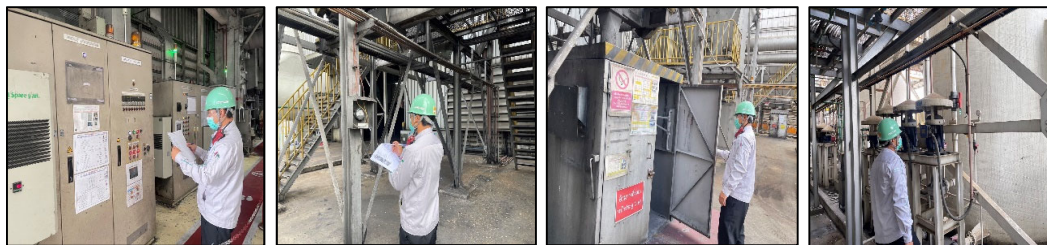
ภาพที่ 2.5 การตรวจสอบระบบบำบัดมลพิษทางอากาศ

มาตรการป้องกันและแก้ไขผลกระทบสิ่งแวดล้อม	ผลการปฏิบัติตามมาตรการป้องกัน และแก้ไขผลกระทบสิ่งแวดล้อม	เอกสารอ้างอิง ปัญหาอุปสรรค และการแก้ไข
<p>4.2 ระบบควบคุมมลพิษทางอากาศ (ต่อ)</p> <ul style="list-style-type: none"> <li>- ติดตามและรายงานผลการศึกษการปรับปรุงประสิทธิภาพระบบบำบัดกลิ่นอย่างต่อเนื่อง ปีละ 2 ครั้งจนกว่าจะไม่มีผลกระทบด้านกลิ่นรบกวนต่อชุมชน</li> <li>- จัดให้มีระบบระบายอากาศภายในอาคาร เพื่อเพิ่มประสิทธิภาพการระบายอากาศภายในอาคารให้เป็นไปตามมาตรฐานการออกแบบและกฎหมายควบคุมอาคารหรือกฎหมายอื่นๆที่เกี่ยวข้อง</li> </ul>	<ul style="list-style-type: none"> <li>- ทางโครงการมีการติดตามและรายงานผลการศึกษการปรับปรุงประสิทธิภาพระบบบำบัดกลิ่นอย่างต่อเนื่องปีละ 2 ครั้ง</li> <li>- ภายในตัวอาคารออกแบบให้เป็นอาคารโปร่ง และใช้การหมุนเวียนจากภายนอกตามธรรมชาติ</li> </ul>	<ul style="list-style-type: none"> <li>- ภาพที่ 2.44-2.45</li> <li>- ภาพที่ 2.59</li> <li>- ภาคผนวก 37</li> <li>- ภาพที่ 2.4</li> </ul>
<ul style="list-style-type: none"> <li>- จัดทำแผนตรวจสอบบำรุงรักษาเชิงป้องกัน (Preventive Maintenance Program) ซึ่งกำหนดระยะเวลาและรายการตรวจสอบชัดเจน สำหรับระบบรวบรวมและระบายอากาศ ระบบบำบัดมลพิษทางอากาศ เพื่อให้สามารถทำงานได้อย่างเต็มประสิทธิภาพตลอดเวลา โดยก่อให้เกิดผลกระทบต่อสิ่งแวดล้อมน้อยที่สุด ประกอบด้วย <ul style="list-style-type: none"> <li>• การตรวจสอบการทำงานของระบบพัดลม และท่อดูดอากาศ</li> <li>• ตรวจประสิทธิภาพของระบบบำบัดมลพิษอากาศ เช่น ตรวจสอบแรงลมดูด และตรวจสอบความดันตกของระบบดักฝุ่น</li> <li>• การทำความสะอาดระบบบำบัดมลพิษอากาศ</li> <li>• การตรวจสอบระบบสายพานและมอเตอร์ต่างๆ</li> <li>• การเปลี่ยนถุงกรอง (Bag Filter) ใหม่ทุก 2 ปี หรือตามสภาพการใช้งาน</li> <li>• ทำความสะอาดระบบท่ออย่างน้อยปีละ 1 ครั้ง เพื่อป้องกันการอุดตันของระบบ</li> </ul> </li> </ul>	<ul style="list-style-type: none"> <li>- โครงการมีการจัดทำแผนตรวจสอบบำรุงรักษาเชิงป้องกัน (Preventive Maintenance Program) ซึ่งกำหนดระยะเวลาและรายการตรวจสอบชัดเจน สำหรับระบบรวบรวมและระบายอากาศ ระบบบำบัดมลพิษทางอากาศ เพื่อให้สามารถทำงานได้อย่างเต็มประสิทธิภาพตลอดเวลา โดยก่อให้เกิดผลกระทบต่อสิ่งแวดล้อมน้อยที่สุด ประกอบด้วย <ul style="list-style-type: none"> <li>• การตรวจสอบการทำงานของระบบพัดลม และท่อดูดอากาศ</li> <li>• ตรวจประสิทธิภาพของระบบบำบัดมลพิษอากาศ เช่น ตรวจสอบแรงลมดูด และตรวจสอบความดันตกของระบบดักฝุ่น</li> <li>• การทำความสะอาดระบบบำบัดมลพิษอากาศ</li> <li>• การตรวจสอบระบบสายพานและมอเตอร์ต่างๆ</li> <li>• การเปลี่ยนถุงกรอง (Bag Filter) ใหม่ทุก 2 ปี หรือตามสภาพการใช้งาน</li> <li>• ทำความสะอาดระบบท่ออย่างน้อยปีละ 1 ครั้งเพื่อป้องกันการอุดตันของระบบ</li> </ul> </li> </ul>	<ul style="list-style-type: none"> <li>- ภาคผนวก 5</li> <li>- ภาคผนวก 6</li> <li>- ภาพที่ 2.5</li> <li>- ภาพที่ 2.6</li> </ul>

- กรณีที่ระบบบำบัดมลพิษทางอากาศทำงานผิดปกติหรือชำรุด สามารถหยุดกระบวนการผลิตที่เกี่ยวข้องทันที เพื่อทำการตรวจสอบและแก้ไขจุดบกพร่องของระบบบำบัดมลพิษทางอากาศที่เกิดขึ้นทั้งหมด โดยการทำงานของเตาหลอมจะหยุดการผลิตได้ภายใน 30 นาที จากนั้นพนักงานซ่อมบำรุงจะทำการตรวจสอบหรือซ่อมแซมระบบบำบัดที่ทำงานผิดปกติให้สามารถกลับมาใช้งานได้ตามปกติเดิม	- หากเกิดเหตุการณ์ดังกล่าวพนักงานซ่อมบำรุงจะทำการตรวจสอบและหาสาเหตุขัดข้องโดยทันที โดยเตาหลอมจะหยุดการผลิตได้ภายใน 30 นาที จากนั้นพนักงานซ่อมบำรุงจะทำการตรวจสอบหรือซ่อมแซมระบบบำบัดที่ทำงานผิดปกติให้สามารถกลับมาใช้งานได้ตามปกติเดิม ปัจจุบันยังไม่มีกรณีขัดข้อง หรือหยุดทำงานของระบบบำบัดมลพิษทางอากาศ	- ภาพที่ 2.5

- กำหนดให้พนักงานทุกคนมีการเฝ้าระวังและสังเกต สภาพแวดล้อมโดยรอบพื้นที่ทำงาน ดังนั้นเมื่อพบเห็นเหตุการณ์ผิดปกติใด ๆ พนักงานที่ประสบเหตุทุกคนสามารถแจ้งให้ผู้ที่เกี่ยวข้องได้ทราบและดำเนินการแก้ไขโดยทันที หากระบบดักฝุ่นดังกล่าวทำงานผิดปกติจะส่งผลกระทบต่อพนักงานที่ปฏิบัติงานอยู่ในบริเวณใกล้เคียง ซึ่งสามารถทราบได้โดยทันที	- ปัจจุบันได้มอบหมายให้พนักงานทุกคน มีการเฝ้าระวัง และสังเกตสภาพแวดล้อมโดยรอบพื้นที่ หากเกิดเหตุการณ์ผิดปกติให้แจ้งกับผู้ที่เกี่ยวข้องได้ทราบและดำเนินการแก้ไขโดยทันที และหากมีการชำรุดของอุปกรณ์ดักฝุ่นพนักงานทุกคนจะสังเกตได้ง่ายโดยมีขั้นตอนการปฏิบัติงานกรณีเหตุฉุกเฉินติดไว้ที่บริเวณหน้างาน พนักงานสามารถโทรศัพท์แจ้งกับผู้ปฏิบัติงานดูแลระบบบำบัดมลพิษทางอากาศได้ทันที	- ภาพที่ 2.5

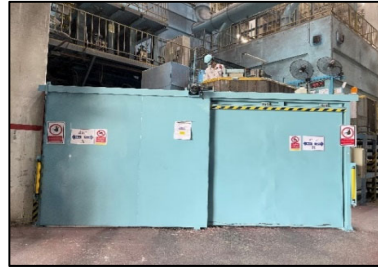
ภาพที่ 2.9 ห้องครอบเสียงเครื่องฉีดขึ้นงานอัตโนมัติ และห้องครอบเสียงกระบะก้น

มาตรการป้องกันและแก้ไขผลกระทบสิ่งแวดล้อม	ผลการปฏิบัติตามมาตรการป้องกัน และแก้ไขผลกระทบสิ่งแวดล้อม	เอกสารอ้างอิง ปัญหาอุปสรรค และการแก้ไข
5.2 การป้องกันที่ตัวกลาง (Pathway) ติดตั้งห้องครอบเสียงดังหรือฉนวนป้องกันเสียงดัง (Noise insulation box) เพื่อป้องกันปัญหาเสียงดังจากเครื่องชดก้าน	- ทางโครงการได้ปรับปรุงการลดเสียงที่แหล่งกำเนิด โดยการทำห้องครอบเสียง	- ภาพที่ 2.9

- กรณีที่ชุมชนโดยรอบมีการร้องเรียนเกี่ยวกับผลกระทบด้านเสียง โครงการจะต้องพิจารณาและดำเนินการปรับปรุงแก้ไขอย่างเร่งด่วน	- ปัจจุบันยังไม่มีมีการร้องเรียนเรื่องเสียงดัง ซึ่งทางโครงการได้ติดตั้งครอบเสียง เพื่อลดผลกระทบดังกล่าว	- ภาพที่ 2.9

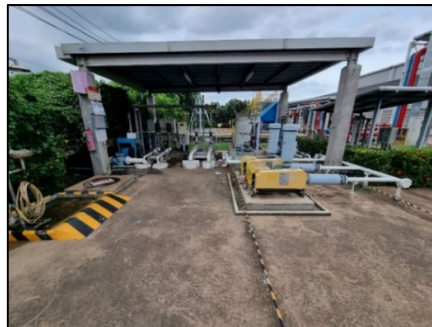
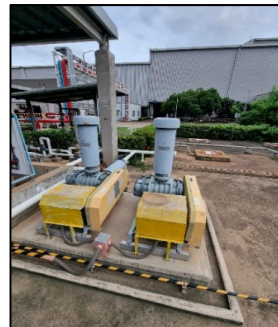
ภาพที่ 2.11 บ่อรวบรวมน้ำทิ้งของโครงการ (Holding Pond)

<ul style="list-style-type: none"> <li>นำระบายทิ้งจาก Air Compressor รวมประมาณ 1 ลูกบาศก์เมตร/วัน รวบรวมเข้าบ่อดักไขมัน และส่งต่อไปยังระบบบำบัดน้ำเสียแบบตกตะกอนทางเคมี</li> </ul>	<ul style="list-style-type: none"> <li>โครงการมีการนำน้ำระบายทิ้งจาก Air Compressor รวบรวมเข้าบ่อดักไขมัน และส่งต่อไปยังระบบบำบัดน้ำเสียแบบตกตะกอนทางเคมี</li> </ul>	- ภาพที่ 2.15
<ul style="list-style-type: none"> <li>นำระบายทิ้งระบบหล่อเย็น (Cooling System) รวมประมาณ 1 ลูกบาศก์เมตร/วัน และน้ำระบายทิ้งจากระบบ RO ประมาณ 2 ลูกบาศก์เมตร/วัน รวบรวมเข้าบ่อรวบรวมน้ำเสียก่อนส่งไปยังบ่อบำบัดน้ำทิ้ง (Holding Pond)</li> </ul>	<ul style="list-style-type: none"> <li>โครงการมีการนำน้ำระบายทิ้งระบบหล่อเย็น (Cooling System) และน้ำระบายทิ้งจากระบบ RO รวบรวมเข้าบ่อรวบรวมน้ำเสียก่อนส่งไปยังบ่อบำบัดน้ำทิ้ง Holding Pond</li> </ul>	- ภาพที่ 2.16
<ul style="list-style-type: none"> <li>จัดให้มีบ่อบำบัดน้ำทิ้ง (Holding Pond) คาดด้วยคอนกรีตขนาด 200 ลูกบาศก์เมตร จำนวน 1 บ่อ สำหรับรวบรวมและกักเก็บน้ำทิ้งจากการบำบัดแล้วจากการดำเนินกิจกรรมการผลิตในอัตรา 57 ลูกบาศก์เมตร/วัน โดยต้องมีค่าอยู่ในเกณฑ์มาตรฐานระบายน้ำทิ้งที่</li> </ul>	<ul style="list-style-type: none"> <li>โครงการจัดให้มีบ่อบำบัดน้ำทิ้ง (Holding Pond) คาดด้วยคอนกรีตขนาด 200 ลูกบาศก์เมตร จำนวน 1 บ่อ สำหรับรวบรวมและกักเก็บน้ำทิ้งจากการบำบัดแล้วจากการดำเนินกิจกรรมการผลิตในอัตรา 57 ลูกบาศก์เมตร/วัน โดยคุณภาพน้ำทิ้งมี</li> </ul>	<p>- ภาพที่ 2.11</p> <p>- ภาพที่ 2.58</p> <p>- ภาคผนวก 2</p>

- ในช่วงฤดูฝนหรือกรณีที่พื้นที่สีเขียวชุ่มด้วยน้ำไม่สามารถนำน้ำกลับไปใช้ประโยชน์ในการรดน้ำพื้นที่สีเขียวได้ จะต้องรวบรวมน้ำทิ้งที่ผ่านการบำบัดแล้วทั้งหมดที่มีค่าอยู่ในเกณฑ์มาตรฐานตามคำสั่งกรมชลประทานที่ 18/2561 เรื่องการป้องกันและแก้ไขการระบายน้ำที่มีคุณภาพต่ำลงทางน้ำชลประทานและทางน้ำที่เชื่อมต่อกับทางน้ำชลประทานในเขตพื้นที่โครงการชลประทาน และ TKN มีค่าไม่อยู่ในเกณฑ์มาตรฐานตามประกาศกระทรวงอุตสาหกรรม เรื่อง กำหนดมาตรฐานควบคุมการระบายน้ำทิ้ง และกรณีที่ Holding pond มีความจุไม่เพียงพอในการรองรับน้ำทิ้ง จะส่งน้ำทิ้งภายหลังการบำบัดของโครงการโดยใช้รถบรรทุกน้ำไปยังระบบบำบัดน้ำเสียส่วนกลางของสวนอุตสาหกรรม 304 อินดัสเตรียล ปาร์ค 2 โดยห้ามระบายออกนอกบริเวณโรงงาน	- ในช่วงฤดูฝนหรือกรณีที่พื้นที่สีเขียวชุ่มด้วยน้ำไม่สามารถนำน้ำกลับไปใช้ประโยชน์ในการรดน้ำพื้นที่สีเขียวได้ โครงการได้รวบรวมน้ำทิ้งที่ผ่านการบำบัดแล้วทั้งหมดใน Holding pond และมีค่าอยู่ในเกณฑ์มาตรฐานตามคำสั่งกรมชลประทานที่ 18/2561 ที่กำหนดไว้ และกรณีที่ Holding pond มีความจุไม่เพียงพอในการรองรับน้ำ โครงการจะส่งน้ำทิ้งภายหลังการบำบัดของโครงการโดยใช้รถบรรทุกน้ำไปยังระบบบำบัดน้ำเสียส่วนกลางของสวนอุตสาหกรรม 304 อินดัสเตรียล ปาร์ค 2 โดยไม่ระบายออกนอกบริเวณโรงงาน	- ภาพที่ 2.11 - ภาคผนวก 2

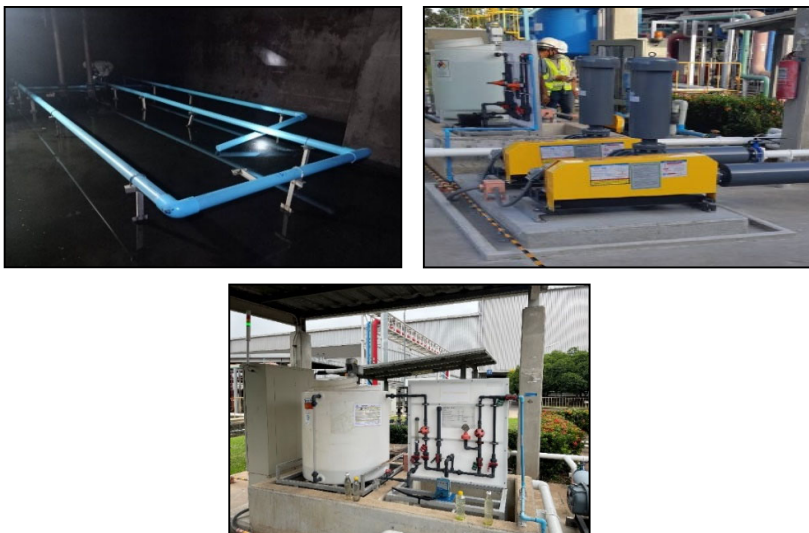
ภาพที่ 2.13 ระบบบำบัดน้ำเสียในส่วนของการเติมอากาศ

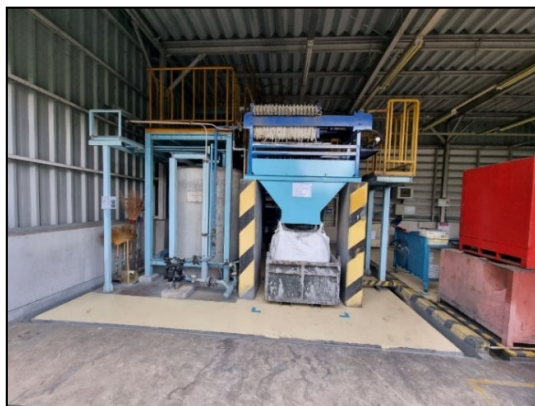
ภาพที่ 2.14 ระบบบำบัดน้ำเสียแบบตกตะกอนทางเคมี

มาตรการป้องกันและแก้ไขผลกระทบสิ่งแวดล้อม	ผลการปฏิบัติตามมาตรการป้องกัน และแก้ไขผลกระทบสิ่งแวดล้อม	เอกสารอ้างอิง ปัญหาอุปสรรค และการแก้ไข
<p>6. คุณภาพน้ำ (ต่อ)</p> <ul style="list-style-type: none"> <li>ติดตั้งระบบบำบัดน้ำเสียแบบใช้อากาศ (Fixed film aerator) ความสามารถในการบำบัดน้ำเสีย ประมาณ 70 ลูกบาศก์เมตร/วัน จำนวน 1 ชุด สำหรับบำบัดน้ำเสียจากกิจกรรมการใช้น้ำของพนักงาน รวมประมาณ 55 ลูกบาศก์เมตร/วัน</li> </ul>	<ul style="list-style-type: none"> <li>โครงการติดตั้งระบบบำบัดน้ำเสียแบบใช้อากาศ (Fixed film aerator) ความสามารถในการบำบัดน้ำเสีย ประมาณ 70 ลูกบาศก์เมตร/วัน จำนวน 1 ชุด สำหรับบำบัดน้ำเสียจากกิจกรรมการใช้น้ำของพนักงาน รวมประมาณ 55 ลูกบาศก์เมตร/วัน ก่อนระบายลงสู่บ่อบำบัดน้ำทิ้ง</li> </ul>	- ภาพที่ 2.13
<ul style="list-style-type: none"> <li>ติดตั้งระบบบำบัดน้ำเสียแบบตกตะกอนทางเคมี ความสามารถในการบำบัดน้ำเสีย ประมาณ 20 ลูกบาศก์เมตร/วัน จำนวน 1 ชุด สำหรับบำบัดน้ำเสียจาก Wet Scrubber น้ำจากการล้างอุปกรณ์และเครื่องจักร รวมประมาณ 8 ลูกบาศก์เมตร/วัน</li> </ul>	<ul style="list-style-type: none"> <li>โครงการติดตั้งระบบบำบัดน้ำเสียแบบตกตะกอนทางเคมี ความสามารถในการบำบัดน้ำเสีย ประมาณ 20 ลูกบาศก์เมตร/วัน จำนวน 1 ชุด สำหรับบำบัดน้ำเสียจาก Wet Scrubber น้ำจากการล้างอุปกรณ์และเครื่องจักร ประมาณ 8 ลูกบาศก์เมตร/วัน ก่อนระบายลงสู่บ่อบำบัดน้ำทิ้ง</li> </ul>	- ภาพที่ 2.14

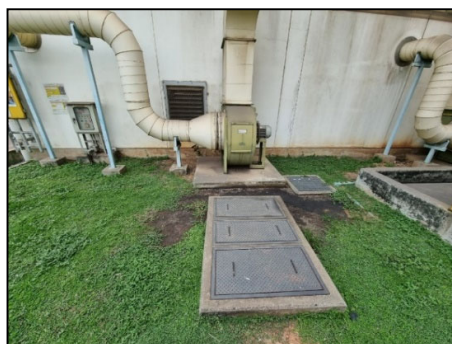
ภาพที่ 2.15 การระบายน้ำทิ้งจากระบบ Air Compressor

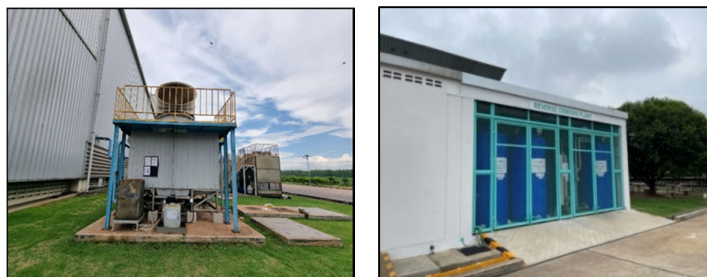
ภาพที่ 2.16 ระบบน้ำหล่อเย็น (Cooling System) และระบบน้ำทิ้งจากระบบ RO

มาตรการป้องกันและแก้ไขผลกระทบสิ่งแวดล้อม	ผลการปฏิบัติตามมาตรการป้องกัน และแก้ไขผลกระทบสิ่งแวดล้อม	เอกสารอ้างอิง ปัญหาอุปสรรค และการแก้ไข
6. คุณภาพน้ำ (ต่อ) - น้ำทิ้งที่ผ่านการบำบัดจากระบบบำบัดน้ำเสียภายในโครงการ น้ำระบายทิ้งจาก RO และระบบหล่อเย็น (Cooling System) ให้หมุนเวียนใช้ภายในโครงการห้ามระบายทิ้งออกนอกบริเวณโรงงาน	- น้ำทิ้งที่ผ่านการบำบัดจากระบบบำบัดน้ำเสียภายในโครงการ น้ำระบายทิ้งจาก RO และระบบหล่อเย็น (Cooling System) ให้หมุนเวียนใช้ภายในโครงการห้ามระบายทิ้งออกนอกบริเวณโรงงาน	- ภาพที่ 2.16

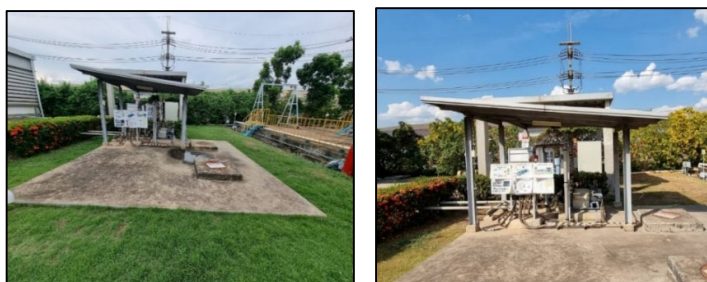
ภาพที่ 2.17 บ่อพักน้ำฉุกเฉิน (Emergency Pond)

มาตรการป้องกันและแก้ไขผลกระทบสิ่งแวดล้อม	ผลการปฏิบัติตามมาตรการป้องกัน และแก้ไขผลกระทบสิ่งแวดล้อม	เอกสารอ้างอิง ปัญหาอุปสรรค และการแก้ไข
<p>6. คุณภาพน้ำ (ต่อ)</p> <p>ระบายออกจากโรงงาน และคุณภาพน้ำตามคำสั่งกรมชลประทานที่ 18/2561 เรื่องการป้องกันและแก้ไขการระบายน้ำที่มีคุณภาพต่ำลงทางน้ำชลประทานและทางน้ำที่เชื่อมต่อกับทางน้ำชลประทานในเขตพื้นที่โครงการชลประทาน และ TKN มีค่าอยู่ในเกณฑ์มาตรฐานตามประกาศกระทรวงอุตสาหกรรม เรื่อง กำหนดมาตรฐานควบคุมการระบายน้ำทิ้งจากโรงงาน พ.ศ. 2560 ส่วนค่า DO ไม่น้อยกว่า 4 มิลลิกรัม/ลิตร และค่า TDS มีค่าไม่เกิน 1,300 มิลลิกรัม/ลิตร เพื่อนำกลับไปหมุนเวียนใช้ภายในโครงการ เช่น การรดน้ำพื้นที่สีเขียว เป็นต้น</p> <p>- กรณีน้ำทิ้งที่ผ่านการบำบัดแล้วมีค่าไม่อยู่ในเกณฑ์มาตรฐานตามคำสั่งกรมชลประทานที่ 18/2561 เรื่องการป้องกันและแก้ไขการระบายน้ำที่มีคุณภาพต่ำลงทางน้ำชลประทานและทางน้ำที่เชื่อมต่อกับทางน้ำชลประทานในเขตพื้นที่โครงการชลประทาน และ TKN มีค่าไม่อยู่ในเกณฑ์มาตรฐานตามประกาศกระทรวงอุตสาหกรรม เรื่อง กำหนดมาตรฐานควบคุมการระบายน้ำทิ้งจากโรงงาน พ.ศ. 2560 จะต้องทำการรวบรวมไปยังบ่อพักฉุกเฉิน (Emergency pond) ซึ่งเป็นบ่อคอนกรีต ความจุประมาณ 60 ลูกบาศก์เมตร จำนวน 1 บ่อ สามารถรองรับปริมาณน้ำทิ้งได้ประมาณ 1 วัน และส่งกลับไปบำบัดอีกครั้งที่ระบบบำบัดน้ำเสียสำเร็จรูปของโครงการ มีความสามารถในการบำบัดน้ำเสียในอัตรา 70 ลูกบาศก์เมตร/วัน</p>	<p>ค่าอยู่ในเกณฑ์มาตรฐานระบายน้ำทิ้งที่ระบายออกจากโรงงาน และคุณภาพน้ำตามคำสั่งกรมชลประทานที่ 18/2561 เรื่องการป้องกันและแก้ไขการระบายน้ำที่มีคุณภาพต่ำลงทางน้ำชลประทานและทางน้ำที่เชื่อมต่อกับทางน้ำชลประทานในเขตพื้นที่โครงการชลประทาน และ TKN มีค่าอยู่ในเกณฑ์มาตรฐานตามประกาศกระทรวงอุตสาหกรรม เรื่อง กำหนดมาตรฐานควบคุมการระบายน้ำทิ้งจากโรงงาน พ.ศ. 2560 ส่วนค่า DO ไม่น้อยกว่า 4 มิลลิกรัม/ลิตร และค่า TDS มีค่าไม่เกิน 1,300 มิลลิกรัม/ลิตร ในปัจจุบันน้ำทิ้งที่ผ่านการบำบัดแล้วมีคุณภาพเป็นไปตามที่กำหนด โครงการจะนำกลับไปหมุนเวียนใช้ภายในโครงการ เช่น การรดน้ำพื้นที่สีเขียว เป็นต้น ไม่มีการระบายน้ำทิ้งออกนอกบริเวณโรงงาน</p> <p>- โครงการได้ดำเนินการติดตั้งบ่อพักน้ำฉุกเฉิน (Emergency pond) ขนาด 60 ลูกบาศก์เมตร จำนวน 1 บ่อ ซึ่งสามารถรองรับปริมาณน้ำทิ้งได้ประมาณ 1 วัน</p>	<p>- ภาพที่ 2.11 - ภาพที่ 2.58 - ภาคผนวก 2</p> <p>- ภาพที่ 2.17</p>

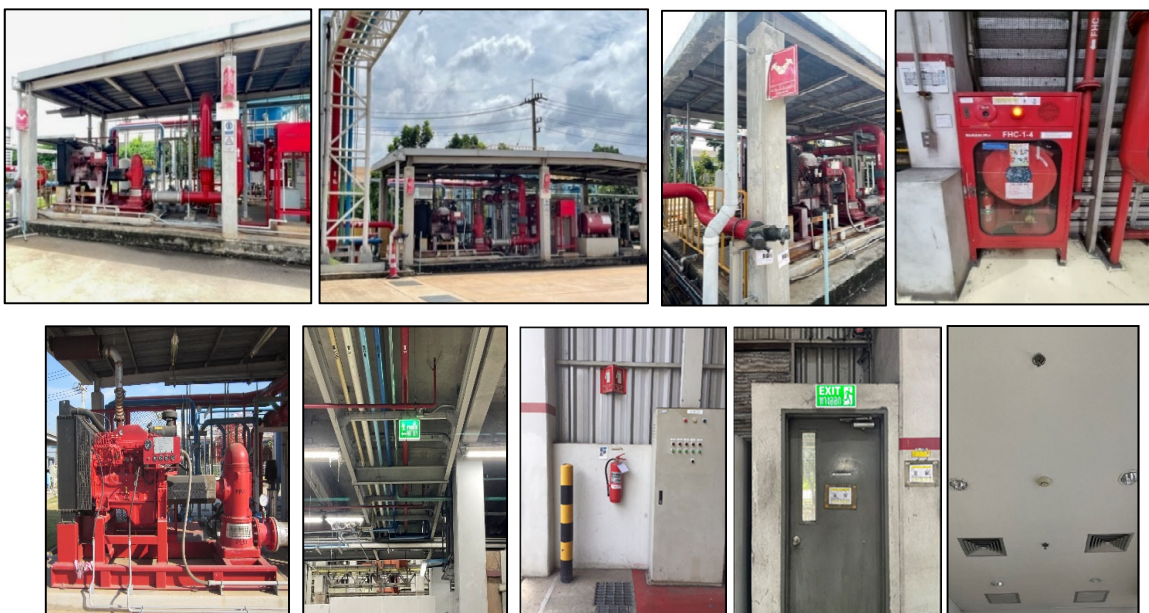
ภาพที่ 2.39 ระบบป้องกันและระงับอัคคีภัยภายในโครงการ

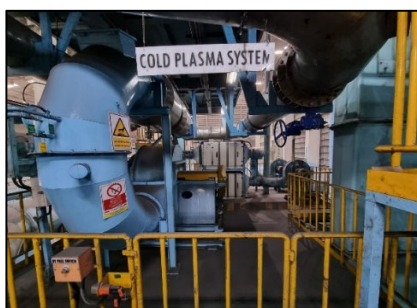
ภาพที่ 2.45 ระบบบำบัดกลิ่นแบบพลาสมาเย็น (Cold Plasma)

<p>- การติดตั้งอุปกรณ์บำบัดมลพิษทางอากาศจากแหล่งกำเนิด ดังนี้</p> <ul style="list-style-type: none"> <li>• ระบบดักฝุ่นแบบถุงกรอง (Bag filter) จำนวน 14 ชุด ความสูงปล่อง 25,30, 35 เมตร</li> <li>• ระบบดักฝุ่นเปียก (Wet Scrubber) จำนวน 6 ชุด ความสูงปล่อง 25 เมตร</li> </ul>	<p>- การติดตั้งอุปกรณ์บำบัดมลพิษทางอากาศ</p> <ul style="list-style-type: none"> <li>• ระบบดักฝุ่นแบบถุงกรอง (Bag filter) จำนวน 12 ชุด ความสูงปล่อง 25,30, 35 เมตร</li> <li>• ระบบดักฝุ่นเปียก (Wet Scrubber) จำนวน 6 ชุด ความสูงปล่อง 25 เมตร</li> </ul>	<p>- ภาพที่ 2.1</p> <p>- ภาพที่ 2.2</p>
<p>- ติดตั้งเครื่องวัดกลิ่นภายในโครงการ จำนวน 2 สถานี โดยมีดัชนีที่ตรวจวัด ได้แก่ ค่าวัดระดับกลิ่น ทิศทางลม และความเร็วลม</p>	<p>- โครงการติดตั้งเครื่องวัดกลิ่นภายในโครงการ จำนวน 2 สถานี โดยมีดัชนีที่ตรวจวัด ได้แก่ ค่าวัดระดับกลิ่น ทิศทางลม และความเร็วลม</p>	<p>- ภาพที่ 2.52</p>
<p>- ติดตั้งระบบดูดอากาศจากกระบวนการผลิตชิ้นงานเย็นตัวลง (Cooling Line) ไปบำบัดด้วยระบบบำบัดกลิ่นแบบพลาสมาเย็น (Cold Plasma) และส่งต่อไปยังระบบดักฝุ่นแบบถุงกรอง (Bag Filter) ก่อนระบายออกทางปล่องระบายของโครงการต่อไป</p>	<p>- โครงการมีการติดตั้งระบบบำบัดกลิ่นแบบพลาสมาเย็น (Cold Plasma) และส่งต่อไปยังระบบดักฝุ่นแบบถุงกรอง (Bag Filter) ก่อนออกทางปล่องระบายของโครงการ ทางโครงการได้ดำเนินการติดตั้งระบบฯ เป็นที่เรียบร้อยแล้ว</p>	<p>- ภาพที่ 2.45</p>
