บริษัท เหมืองบ้านใหม่ จำกัด  
รายงานผลการปฏิบัติตามมาตรการป้องกันและแก้ไขผลกระทบสิ่งแวดล้อมและมาตรการติดตาม  
ตรวจสอบผลกระทบสิ่งแวดล้อมประเภทโครงการเหมืองแร่

โครงการเหมืองแร่ดินขาว  
ประทานบัตรที่ 32714 / 16421 ของบริษัท เหมืองบ้านใหม่ จำกัด  
ตั้งอยู่ที่ หมู่ที่ 7 ตำบลบ้านใหม่ อำเภอท่าม่วง จังหวัดกาญจนบุรี  
โทรศัพท์ 075-307311-2

ครั้งที่ 1/2567 ระหว่างเดือน มกราคม – มิถุนายน 2567  
หนังสือรับรองการจัดทำรายงานผลการปฏิบัติตามมาตรการป้องกันและแก้ไขผลกระทบสิ่งแวดล้อม  
และมาตรการติดตามตรวจสอบผลกระทบสิ่งแวดล้อมประเภทโครงการเหมืองแร่

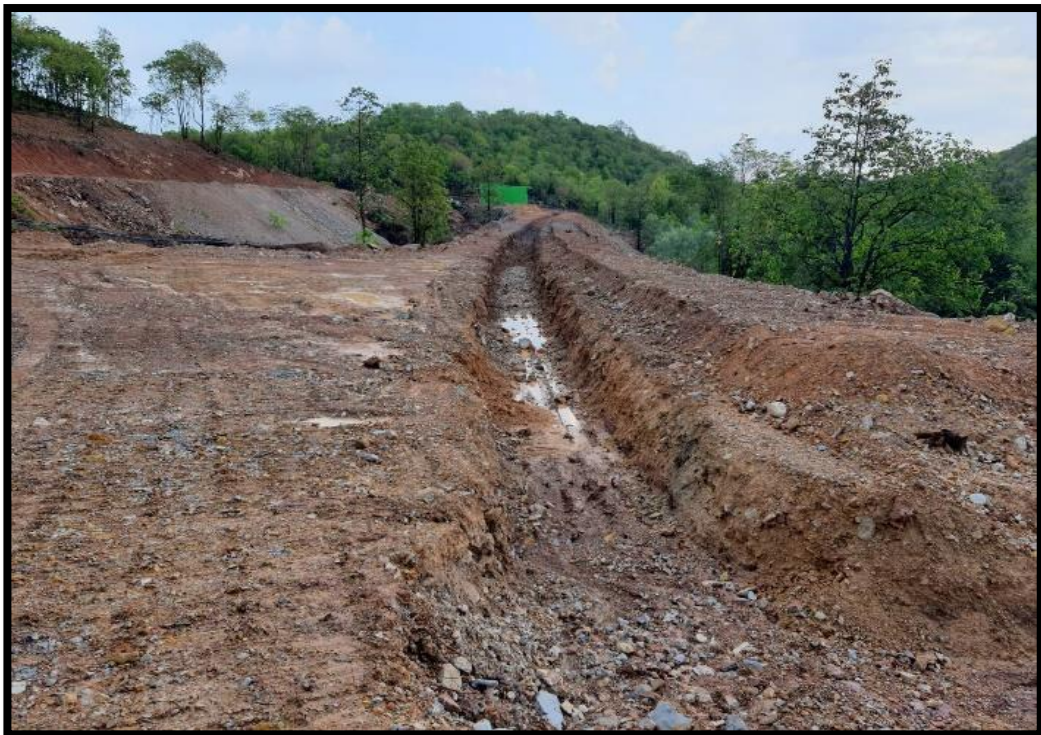
3. จัดทำแนวคันดินโดยกำหนดให้สันคันดินกว้างประมาณ 2 เมตร ฐานกว้าง 3 เมตร ความสูงคันดินไม่ต่ำกว่า 1 เมตร และคุรระบายน้ำขนาดความกว้างประมาณ 2 เมตร ความลึกประมาณ 1 เมตร ไว้ในบริเวณแนวเขตพื้นที่เปิดทำเหมืองทางด้านทิศเหนือ และทิศตะวันออก รวมทั้งบริเวณกองเก็บเปลือกดินเศษหินทางด้านทิศใต้ตามแผนการทำเหมือง	โครงการได้ดำเนินการสร้างคันทำนบดิน และคุรระบายน้ำเรียบร้อยแล้ว <b>ตามรูปที่ 11</b>	-

1.4 อุทกวิทยาและคุณภาพน้ำ	1. จัดทำแนวคันดินกำหนดให้สันคันดินกว้างประมาณ 2 เมตร ฐานกว้าง 3 เมตร ความสูงคันดินไม่ต่ำกว่า 1 เมตร และคูระบายน้ำขนาดความกว้างประมาณ 2 เมตร ความลึกประมาณ 1 เมตร ไว้ในบริเวณแนวเขตพื้นที่เปิดทำเหมืองทางด้านทิศเหนือ และทิศตะวันออก รวมทั้งบริเวณกองเก็บเปลือกดินเศษหินทางด้านทิศใต้ตามแผนการทำเหมือง	โครงการได้จัดทำแนวคันดินและคูระบายน้ำ เรียบร้อยแล้ว ตามรูปที่ 11	-

รูปที่ 11 สร้างคันทำนบดิน เพื่อบังคับให้น้ำไหลผ่านบ่อดักตะกอน (1 มิถุนายน 2564)

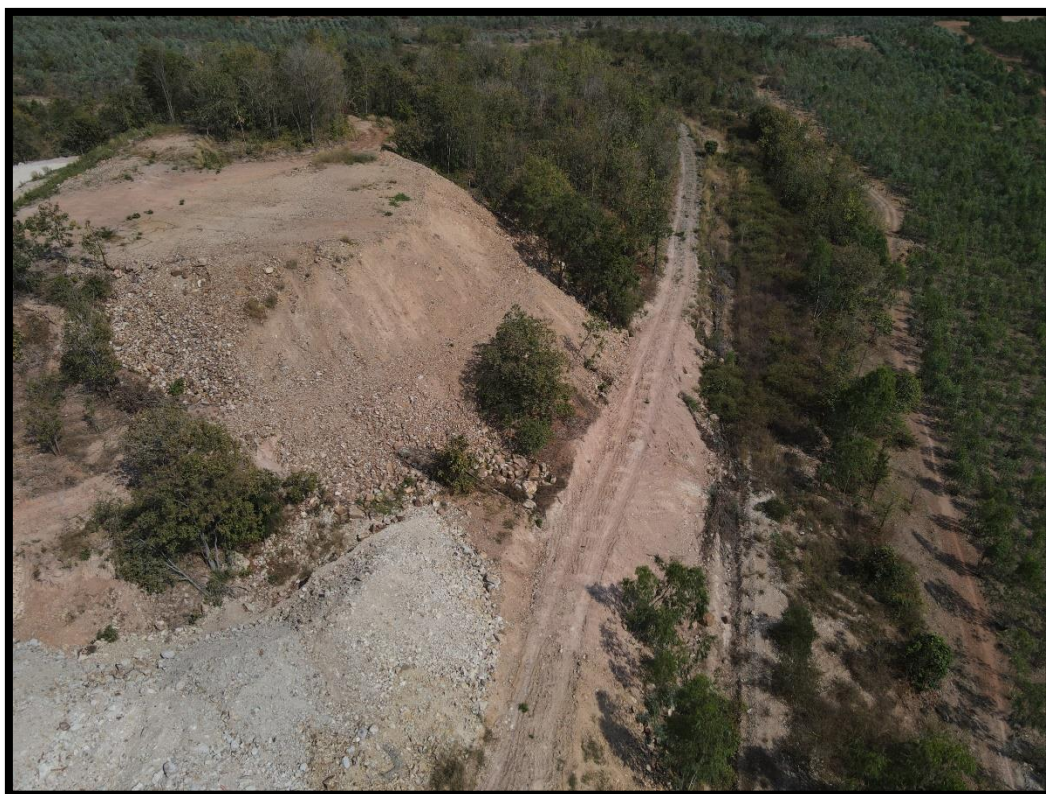
รูปที่ 15 พื้นที่เก็บกองเปลือกดินและเศษหิน (5 เมษายน 2567)

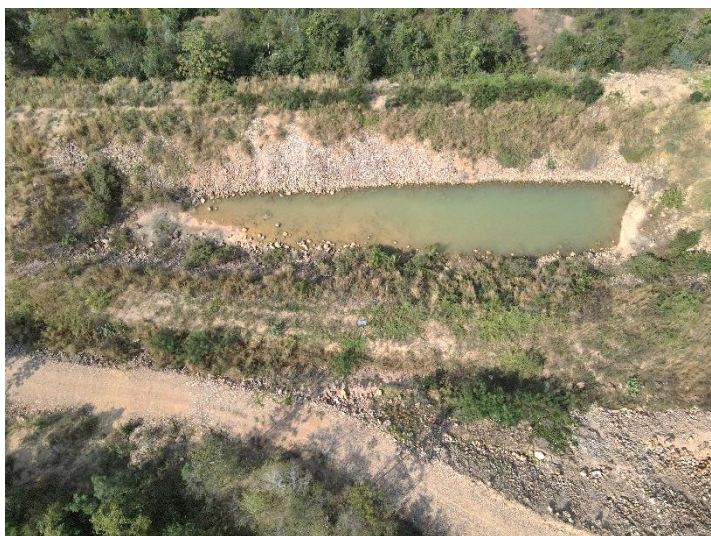
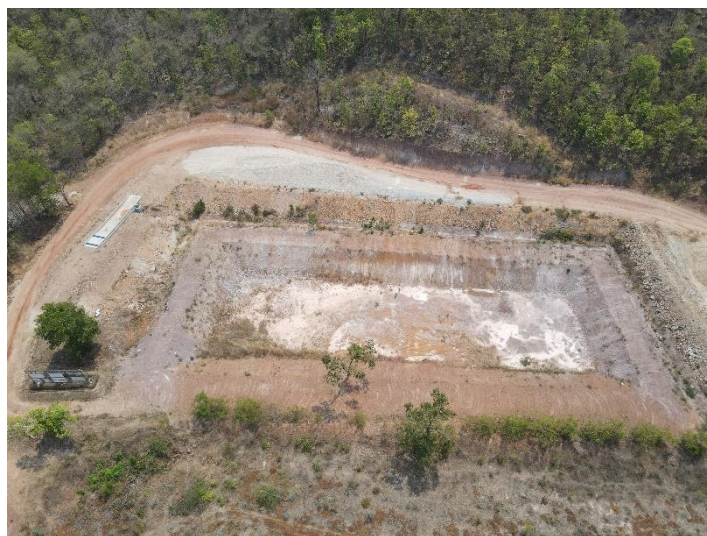
2. จัดทำบ่อดักตะกอนจำนวน 2 บ่อ บริเวณหมายเลข บ1 มีขนาดความกว้าง 25 เมตร ความยาว 80 เมตร และความลึก 3 เมตร เนื้อที่ประมาณ 1.25 ไร่ ในการรองรับน้ำที่จะไหลบ่าในบริเวณหน้าเหมืองและบริเวณหมายเลข บ2 มีขนาดความกว้าง 25 เมตรความยาว 80 เมตร และความลึก 3 เมตร เนื้อที่ประมาณ 1.25 ไร่ ในการรองรับน้ำที่จะไหลบ่าในบริเวณพื้นที่เก็บกองเปลือกดินเศษหินเพื่อป้องกันการชะล้างตะกอนมูลดินทรายออกสู่ภายนอก	โครงการได้สร้างบ่อดักตะกอนจำนวน 2 บ่อ เรียบร้อยแล้ว ตามรูปที่ 16	-

บ่อดักตะกอน 1 ขนาดพื้นที่ 1.25 ไร่ ลึก 3 เมตร

บ่อดักตะกอน 2 ขนาดพื้นที่ 1.25 ไร่ ลึก 3 เมตร

รูปที่ 16 สร้างบ่อดักตะกอน 1 และบ่อดักตะกอน 2 มีพื้นที่รวมกัน 2-2 ไร่ (5 เมษายน 2567)

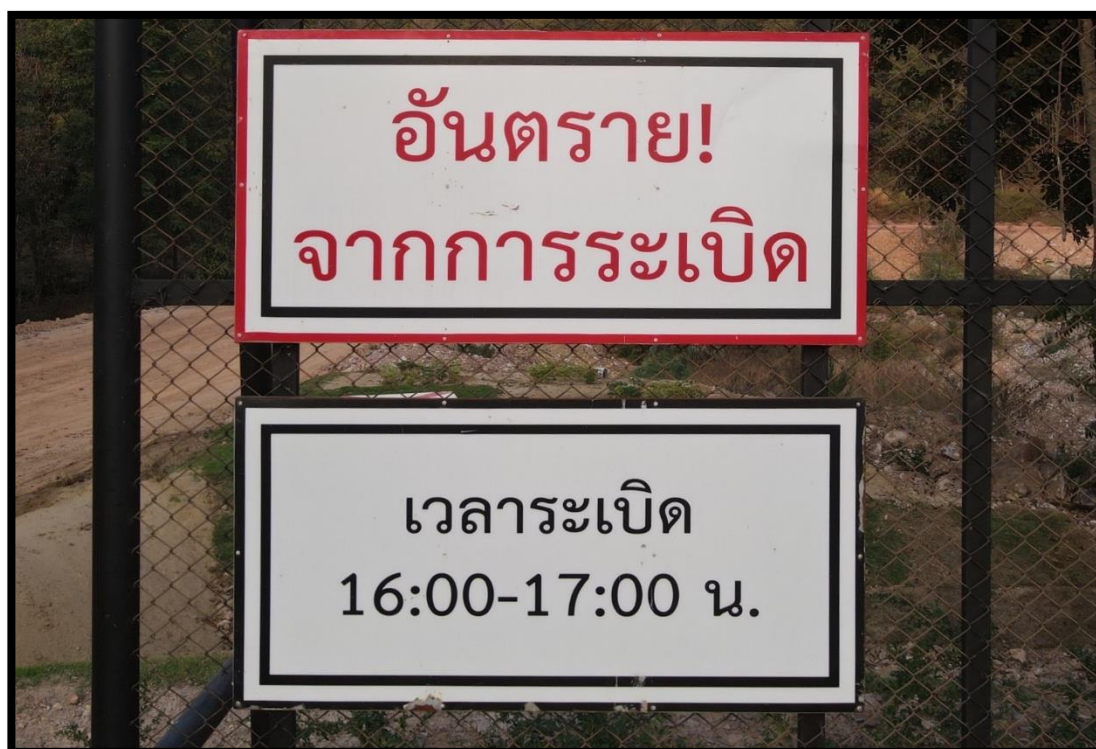
2. จัดทำป้ายเตือน “อันตรายจากการระเบิด” พร้อมทั้งระบุช่วงเวลาทำการระเบิด ติดตั้งไว้ริมเส้นทางใกล้เคียงพื้นที่โครงการและตามแนวเขตพื้นที่โครงการ บริเวณที่สามารถมองเห็นได้ชัดเจน	โครงการได้ติดตั้งป้ายเตือนอันตรายจากการระเบิด พิกัด 562149E, 1530523N ตามรูปที่ 22	-

รูปที่ 22 ป้ายเตือนอันตรายจากการระเบิดและระบุช่วงเวลาที่ทำการระเบิด (24 มกราคม 2567)

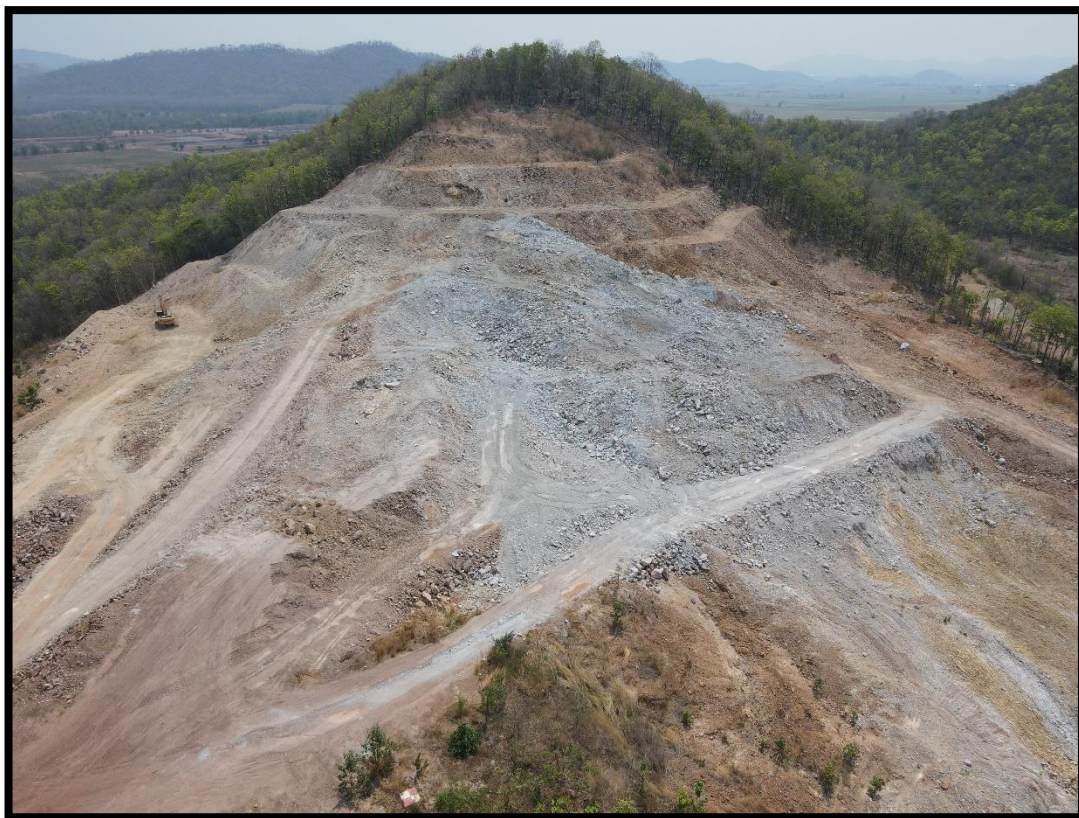
รูปที่ 37 หน้าเหมืองลักษณะเป็นชั้นบันได (6 พฤษภาคม 2567)

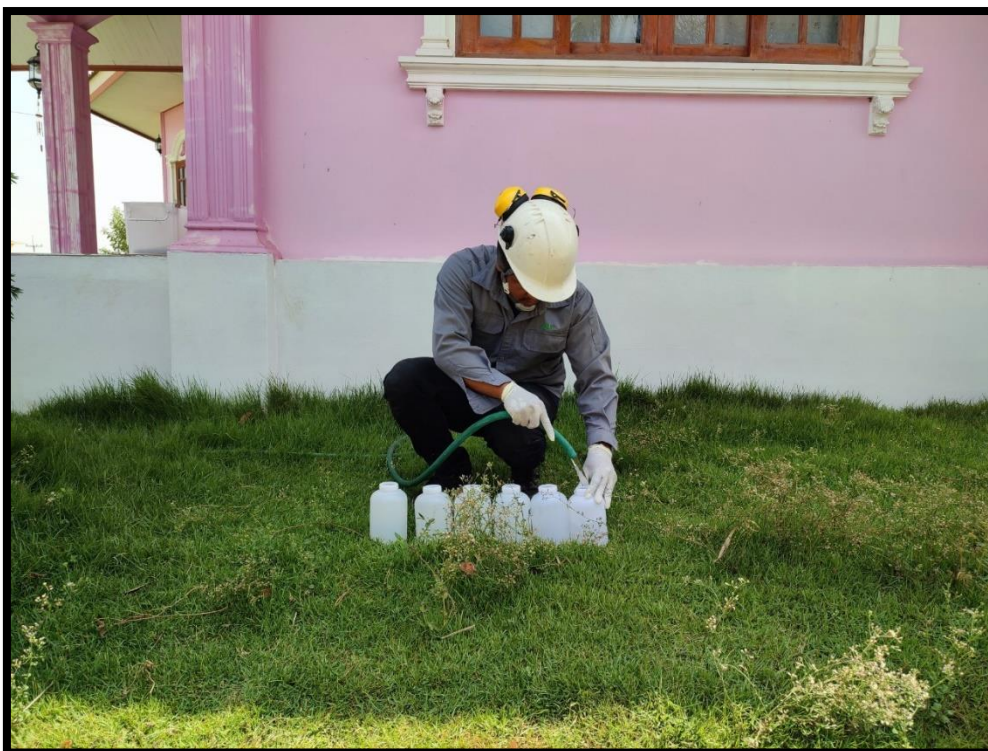
ผลการตรวจวัดคุณภาพน้ำใต้ดินบริเวณบ่อบาดาลบ้านหนองน้ำขุ่น ที่พิกัด 560763E, 1530346N (รูปที่ 64) ดำเนินการเก็บตัวอย่างเมื่อ วันที่ 18 เมษายน 2567 พบว่า คุณภาพน้ำใต้ดินบริเวณบ่อบาดาลบ้านหนองน้ำขุ่น มีค่าผลการตรวจวัดอยู่ในเกณฑ์มาตรฐาน ตามประกาศกระทรวงทรัพยากรธรรมชาติและสิ่งแวดล้อม เรื่อง กำหนดหลักเกณฑ์และมาตรการในทางวิชาการสำหรับการป้องกันด้านสาธารณสุขและการป้องกันในเรื่องสิ่งแวดล้อมเป็นพิษ พ.ศ. 2551 โดยมีรายละเอียดผลการตรวจวิเคราะห์ ตารางที่ 9 และภาคผนวก ข

รูปที่ 64 ตรวจวัดคุณภาพน้ำใต้ดิน บริเวณบ่อบาดาลบ้านหนองน้ำชุ่ม  
พิกัด 560763E, 1530346N (18 เมษายน 2567)
