รายงานผลการปฏิบัติตามมาตรการป้องกันและแก้ไขผลกระทบสิ่งแวดล้อม
และมาตรการติดตามตรวจสอบผลกระทบสิ่งแวดล้อม
เหมืองแร่หินปูนเพื่ออุตสาหกรรมเคมี
ประทานบัตรที่ 27486/16309 และ 30481/16050

(มกราคม-มิถุนายน 2567)

ฝ่ายสิ่งแวดล้อมโครงการ
การไฟฟ้าฝ่ายผลิตแห่งประเทศไทย
53 หมู่ 2 ถ.เจริญสุขนิทวงศ์ ต.บางกรวย
อ.บางกรวย จ.นนทบุรี 11130
โทร. 0 2436 0820

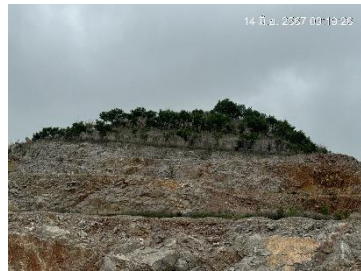
มาตรการป้องกันและแก้ไขผลกระทบสิ่งแวดล้อม	ผลการปฏิบัติตามมาตรการ	ปัญหา อุปสรรค ที่ไม่สามารถปฏิบัติตามมาตรการ และแนวทางแก้ไข	ภาพประกอบมาตรการ
1. ทรัพยากรสิ่งแวดล้อมทางกายภาพ 1.1 ลักษณะภูมิประเทศ (1) ให้เปิดหน้าเหมืองตามที่แผนผังกำหนดและออกแบบการทำเหมืองในลักษณะขั้นบันได มีความสูงของขั้นบันไดประมาณ 8 เมตร ความกว้างไม่น้อยกว่า 8 เมตร โดยมีความลาดเอียงรวม (Overall Slope) ไม่เกิน 45 องศา	ทำเหมืองโดยเปิดหน้าเหมืองเป็นขั้นบันไดความสูงประมาณ 8 เมตร กว้างไม่น้อยกว่า 8 เมตร รวมความลาดชันทั้งหมดไม่เกิน 45 องศา	ไม่มี

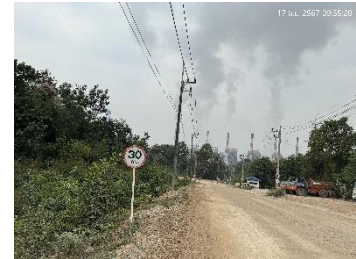
มาตรการป้องกันและแก้ไขผลกระทบ สิ่งแวดล้อม	ผลการปฏิบัติตามมาตรการ	ปัญหา อุปสรรค ที่ไม่สามารถปฏิบัติ ตามมาตรการ และแนวทางแก้ไข	ภาพประกอบมาตรการ
ค. บริเวณเส้นทางขนส่งแร่ (1) ในการขนส่งแร่ ต้องกำหนดให้รถขนส่งแร่ใช้ ความเร็วไม่เกิน 30 กิโลเมตร/ชั่วโมง ในช่วงที่ เป็นถนนลูกรัง ซึ่งจากการศึกษาของ United States Environmental Protection Agency (US.EPA, 1976) พบว่า จะสามารถ ลดปริมาณฝุ่นได้ร้อยละ 80	กำหนดให้รถขนส่งแร่วิ่งด้วยความเร็วไม่ เกิน 30 กิโลเมตร/ชั่วโมง ในช่วงถนนที่ เป็นลูกรังและติดตั้งป้ายจำกัดความเร็ว อย่างชัดเจนบริเวณพื้นที่โครงการ	ไม่มี

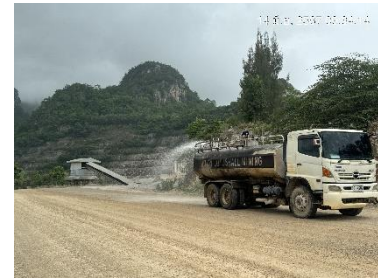
(2) ฉีดพรมน้ำบนเส้นทางขนส่งแร่ที่เป็น ถนนลูกรังเป็นระยะๆ วันละไม่ต่ำกว่า 3 ครั้ง ส่วนในช่วงฤดูฝนอาจฉีดพรมน้ำวันละ 1 ครั้ง หรือไม่จำเป็นต้องทำการฉีดพรมน้ำหากมีฝน ตกอยู่ เสมอ	ฉีดพรมน้ำบนเส้นทางขนส่งแร่ที่เป็นถนน ลูกรังอยู่เป็นประจำ	ไม่มี

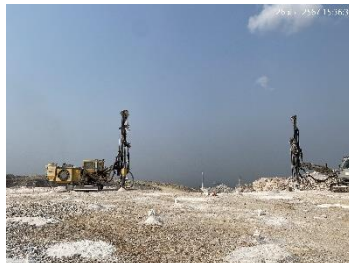
มาตรการป้องกันและแก้ไขผลกระทบสิ่งแวดล้อม	ผลการปฏิบัติตามมาตรการ	ปัญหา อุปสรรค ที่ไม่สามารถปฏิบัติตามมาตรการ และแนวทางแก้ไข	ภาพประกอบมาตรการ
(9) ระเบิดระวางอย่าให้ระเบิดมีความเบี่ยงเบนออกไปจากแนวที่จะเจาะมากเนื่องจากตำแหน่งที่ตั้งของระเบิดจะผิดไปจากที่ออกแบบไว้ทำให้ Burden และ Spacing เปลี่ยนแปลงไป	กฟผ.ได้ควบคุมการเจาะระเบิดให้อยู่ในตำแหน่งที่ออกแบบไว้	ไม่มี

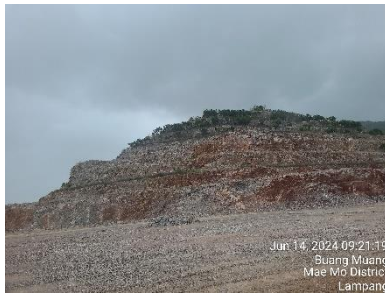
มาตรการป้องกันและแก้ไขผลกระทบสิ่งแวดล้อม	ผลการปฏิบัติตามมาตรการ	ปัญหา อุปสรรค ที่ไม่สามารถปฏิบัติตามมาตรการ และแนวทางแก้ไข	ภาพประกอบมาตรการ
1.4 อุทกวิทยาและคุณภาพน้ำ (1) ให้ดินหน้าเหมืองให้มีลักษณะเป็นชั้นบันไดเพื่อลดความแรงของน้ำฝนไหลบ่าบริเวณหน้าเหมือง	กฟผ.ดินหน้าเหมืองเป็นรูปชั้นบันไดเพื่อป้องกันน้ำไหลบ่าบริเวณหน้าเหมือง	ไม่มี

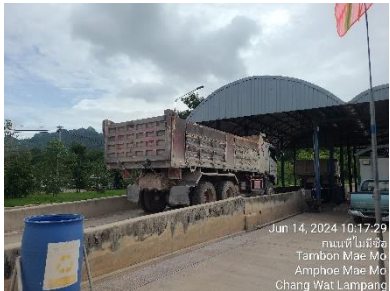
(2) ดูแลเส้นทางขนส่งแร่ในช่วงที่เป็นถนนดินปนหินบดอัดแน่นภายในพื้นที่โครงการต่อเนื่องไปจนถึงเส้นทางสายหลักให้อยู่ในสภาพที่ใช้งานได้ดีอยู่เสมอ หากเกิดการชำรุดเสียหาย ทางโครงการจะต้องดำเนินการซ่อมแซมและปรับปรุงเส้นทางดังกล่าว	กฟผ.ได้ทำการตรวจสอบสภาพเส้นทางขนส่งแร่ของโครงการให้อยู่สภาพพร้อมใช้งานได้ดีเสมอ หากพบว่ามี การชำรุดให้ดำเนินซ่อมแซมให้เร็วที่สุด	ไม่มี	-

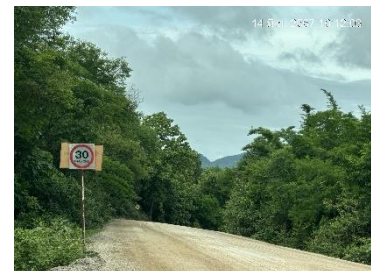
(5) ในบริเวณสองข้างทางของถนนให้ ดำเนินการปลูกต้นไม้คลุมดิน	มีการปลูกต้นไม้คลุมดินสองข้างทาง	ไม่มี

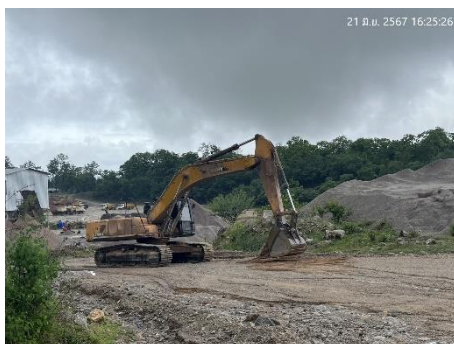
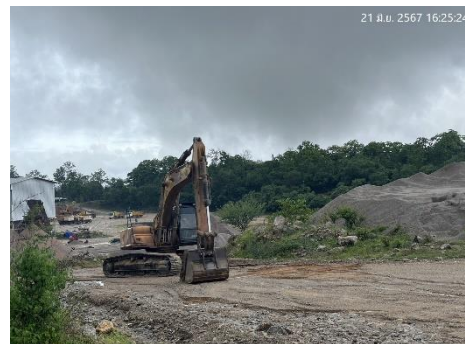
รูปที่ 3.7-1 การปรับปรุงสภาพทางขนส่งแร่ให้สามารถใช้งานได้ดี

เหมืองแร่หินปูนแม่เมาะได้มีการติดตามตรวจสอบสภาพเส้นทางขนส่งแร่ให้สามารถใช้งานได้ดียิ่งอยู่เสมอ กรณีที่พบการชำรุดจะรีบซ่อมแซมทันที นอกจากนี้ได้มีการติดตั้งป้ายสัญญาณจราจรและดูแลบำรุงรักษาให้ป้าย ดังกล่าวมีสภาพดียิ่งอยู่เสมอ เพื่อป้องกันการเกิดอุบัติเหตุภายในพื้นที่โครงการ
