## การปฏิบัติตามมาตรการป้องกันและแก้ไขผลกระทบสิ่งแวดล้อม

### 2.1 การติดตามตรวจสอบผลการปฏิบัติตามมาตรการป้องกันและแก้ไขผลกระทบสิ่งแวดล้อม

จากการดำเนินการติดตามตรวจสอบการปฏิบัติตามมาตรการป้องกัน และแก้ไขผลกระทบสิ่งแวดล้อม โครงการโรงไฟฟ้าชีวมวล (ส่วนขยาย ครั้งที่ 1) ของบริษัท พิชญ์โลกผลิตไฟฟ้า จำกัด เมื่อวันที่ 17-18 มิถุนายน 2567 เป็นการรวบรวมข้อมูลรายละเอียดที่เกี่ยวข้องกับกิจกรรมต่างๆ และสำรวจสภาพพื้นที่โครงการ การตรวจสอบเอกสาร การสัมภาษณ์ผู้ปฏิบัติงานที่เกี่ยวข้องกับการดำเนินงาน และการดำเนินการแก้ไขปัญหาหรืออุปสรรคที่เกิดขึ้นดังกล่าว พร้อมทั้งทำการถ่ายภาพ เพื่อใช้ประกอบในการจัดทำรายงานฯ ตามที่เสนอไว้ใน รายงานการประเมินผลกระทบสิ่งแวดล้อมโครงการโรงไฟฟ้าชีวมวล (ส่วนขยาย ครั้งที่ 1) ของบริษัท พิชญ์โลกผลิตไฟฟ้า จำกัด ตามหนังสือเห็นชอบเลขที่ ทส 1009.7/13287 ลงวันที่ 9 สิงหาคม 2566 ทั้งนี้ทางโครงการ มอบหมายให้บริษัท เทคนิคสิ่งแวดล้อมไทย จำกัด เป็นผู้ดำเนินการตรวจสอบและเก็บรวบรวมข้อมูลการปฏิบัติตามมาตรการฯ มีรายละเอียดขั้นตอนการดำเนินงาน ดังนี้

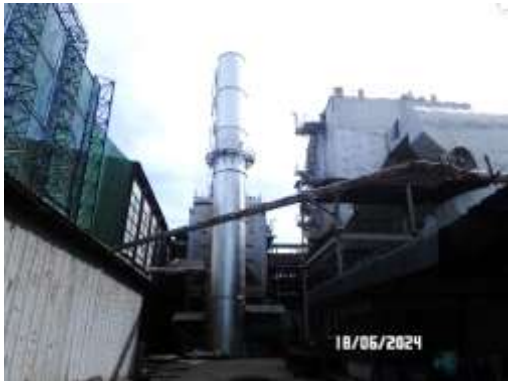
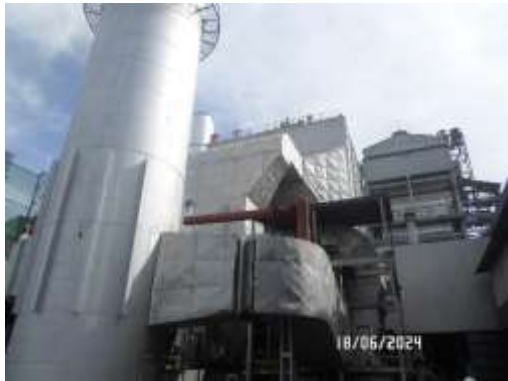
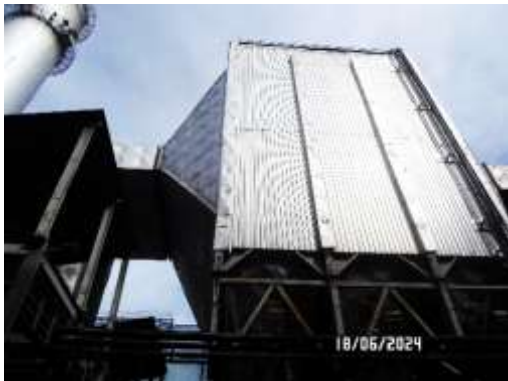
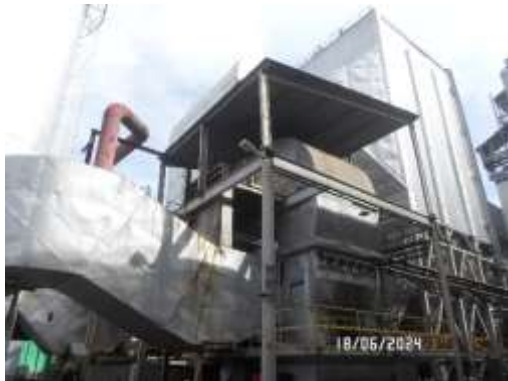
รูปที่ 1 ปล่องหม้อไอน้ำ ชุดที่ 5-6 และระบบบำบัดมลพิษทางอากาศ

มาตรการป้องกันและแก้ไขผลกระทบสิ่งแวดล้อม	สถานที่ดำเนินการ	ผลการปฏิบัติตามมาตรการฯ	ปัญหา อุปสรรคที่ไม่สามารถปฏิบัติตามมาตรการและแนวทางแก้ไข	หลักฐานและเอกสารอ้างอิง
<b>1. ด้านคุณภาพอากาศ (ต่อ)</b> <b>1.2 การควบคุมอัตราการระบายมลพิษทางปล่องระบายอากาศ (ต่อ)</b> 2) จัดให้มีระบบดักฝุ่นแบบหมุนวน (Multi Cyclone) และระบบดักจับฝุ่นด้วยไฟฟ้าสถิต (Electrostatic Precipitator, ESP) ดำเนินการต่ออนุกรม ให้มีประสิทธิภาพในการควบคุมปริมาณสารมลพิษที่ระบายสู่บรรยากาศให้อยู่ในค่าควบคุมของโครงการ	- หม้อไอน้ำชุดที่ 5	- โครงการติดตั้งระบบดักฝุ่นแบบหมุนวน (Multi Cyclone) และระบบดักจับฝุ่นด้วยไฟฟ้าสถิต (Electrostatic Precipitator, ESP) ดำเนินการต่ออนุกรม เพื่อควบคุมคุณภาพอากาศจากปล่องระบายหม้อไอน้ำ ชุดที่ 5	-	- รูปที่ 1 ปล่องหม้อไอน้ำชุดที่5-6 และระบบบำบัดมลพิษทางอากาศ

3) จัดให้มีระบบดักจับฝุ่นด้วยไฟฟ้าสถิต (Electrostatic Precipitator, ESP) ที่มีประสิทธิภาพในการควบคุมปริมาณสารมลพิษที่ระบายสู่บรรยากาศให้อยู่ในค่าควบคุมของโครงการ	- หม้อไอน้ำชุดที่ 6-7	- โครงการติดตั้งระบบดักจับฝุ่นด้วยไฟฟ้าสถิต (Electrostatic Precipitator, ESP) เพื่อควบคุมคุณภาพอากาศจากปล่องระบายหม้อไอน้ำ ชุดที่ 6 สำหรับหม้อไอน้ำ ชุดที่ 7 ทางโครงการยังไม่ได้เริ่มพัฒนาโครงการส่วนขยายที่ต้องติดตั้งหม้อไอน้ำ ชุดที่ 7 (200 ตัน/ชั่วโมง) เพิ่มเติม	-	- รูปที่ 1 ปล่องหม้อไอน้ำชุดที่5-6 และระบบบำบัดมลพิษทางอากาศ

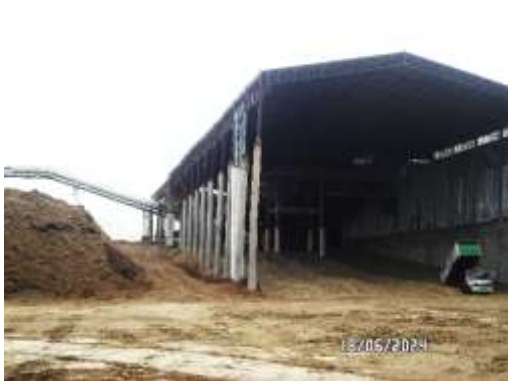
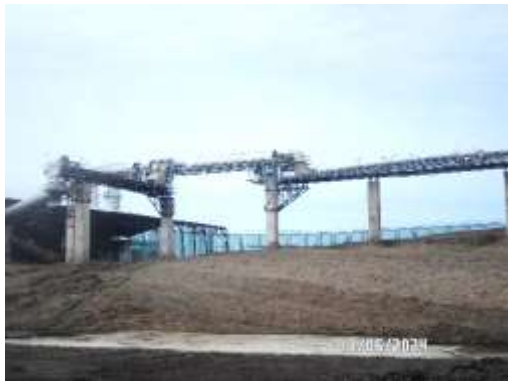
มาตรการป้องกันและแก้ไขผลกระทบสิ่งแวดล้อม	สถานที่ดำเนินการ	ผลการปฏิบัติตามมาตรการฯ	ปัญหา อุปสรรคที่ไม่สามารถปฏิบัติตามมาตรการและแนวทางแก้ไข	หลักฐานและเอกสารอ้างอิง
<b>1. ด้านคุณภาพอากาศ (ต่อ)</b> <b>1.3 พื้นที่เก็บเชื้อเพลิงและการลำเลียงเชื้อเพลิง</b> 1) การจัดเก็บเชื้อเพลิงขานอ้อย กำหนดให้จัดเก็บขานอ้อยโดยลำเลียงขานอ้อยส่วนเกินที่มีได้ลำเลียงเข้าห้องเผาไหม้ของหม้อไอน้ำไปกองเก็บในพื้นที่ลานกองขานอ้อยมีขนาดพื้นที่ 12,251 ตารางเมตร และบางส่วนจัดเก็บในอาคารลักษณะอาคารมีหลังคาปกคลุม ผนังปิดมิดชิดด้านเดียว ส่วนด้านที่ไม่มีผนังหรือเปิดโล่งเป็นพื้นที่ต่อเนื่องกับพื้นที่ลานกอง โดยอาคารมีพื้นที่ 2,189 ตารางเมตร	- ระบบลำเลียงเชื้อเพลิงและพื้นที่เก็บเชื้อเพลิง	- โครงการจัดเก็บเชื้อเพลิงขานอ้อยโดยลำเลียงขานอ้อยส่วนเกินที่มีได้ลำเลียงเข้าห้องเผาไหม้ของหม้อไอน้ำไปกองเก็บในพื้นที่ลานกองขานอ้อยและบางส่วนจัดเก็บในอาคารลักษณะอาคารมีหลังคาปกคลุม ผนังปิดมิดชิดด้านเดียว ส่วนด้านที่ไม่มีผนังหรือเปิดโล่งเป็นพื้นที่ต่อเนื่องกับพื้นที่ลานกอง	-	- รูปที่ 2 พื้นที่ลานกอง ขาน อ้อย เชื่อมต่อกับอาคารเก็บขานอ้อย

มาตรการป้องกันและแก้ไขผลกระทบสิ่งแวดล้อม	สถานที่ดำเนินการ	ผลการปฏิบัติตามมาตรการฯ	ปัญหา อุปสรรคที่ไม่สามารถปฏิบัติตามมาตรการและแนวทางแก้ไข	หลักฐานและเอกสารอ้างอิง
<b>1. ด้านคุณภาพอากาศ (ต่อ)</b> <b>1.3 พื้นที่เก็บเชื้อเพลิงและการลำเลียงเชื้อเพลิง (ต่อ)</b> 3) การกองขนถ่าย ในลานกองขนถ่าย ต้องมีความสูงไม่เกิน 18 เมตร และมีความลาดชันด้านข้างไม่เกิน 60 องศา และทำการพ่นละอองน้ำให้ครอบคลุมพื้นที่ลานกองขนถ่ายอย่างสม่ำเสมอเป็นประจำทุกวันเพื่อลดฝุ่นละออง	- พื้นที่เก็บเชื้อเพลิง	- โครงการจัดการกองขนถ่ายในลานกองขนถ่าย โดยมีความสูงไม่เกิน 18 เมตร และมีความลาดชันด้านข้างไม่เกิน 60 องศา รวมทั้งมีการพ่นละอองน้ำให้ครอบคลุมพื้นที่ลานกองขนถ่ายอย่างสม่ำเสมอเป็นประจำทุกวันเพื่อลดฝุ่นละออง	-	- รูปที่ 2 พื้นที่ลานกองขนถ่าย เชื่อมต่อกับอาคารเก็บขนถ่าย

3) กำหนดให้มีอาคารเก็บขานอ้อย ซึ่งจะลดการฟุ้งกระจายและการชะของน้ำฝนที่ก่อให้เกิดการหมักหมมและเป็นสาเหตุของการเกิดกลิ่น	- พื้นที่เก็บเชื้อเพลิง	- โครงการจัดให้มีอาคารเก็บขานอ้อยที่เชื่อมต่อกับลานกองขานอ้อย สำหรับเก็บเชื้อเพลิงขานอ้อย เพื่อลดการฟุ้งกระจายและการชะของน้ำฝนที่ก่อให้เกิดการหมักหมมและเป็นสาเหตุของการเกิดกลิ่น	-	- รูปที่ 2 พื้นที่ลานกองขานอ้อยเชื่อมต่อกับอาคารเก็บขานอ้อย

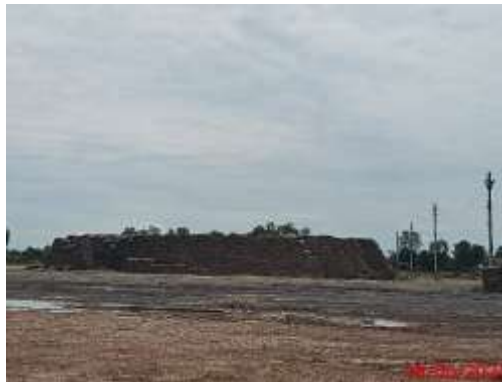
2) การจัดเก็บเชื้อเพลิงไม้สับและใบอ้อย กำหนดให้มีพื้นที่ลานกองเชื้อเพลิงไม้สับ ขนาดพื้นที่ 2,135 ตารางเมตร กองสูงไม่เกิน 5 เมตร และพื้นที่กองเชื้อเพลิงใบอ้อย ขนาดพื้นที่ 2,189 ตารางเมตร กองสูงไม่เกิน 5 เมตร	- พื้นที่เก็บเชื้อเพลิง	- ปัจจุบันโครงการจัดเตรียมพื้นที่กองเชื้อเพลิงใบอ้อยสำหรับเก็บเชื้อเพลิงใบอ้อยเพื่อรอการนำมาใช้งานในอนาคต	-	- รูปที่ 3 พื้นที่กองเชื้อเพลิงใบอ้อย

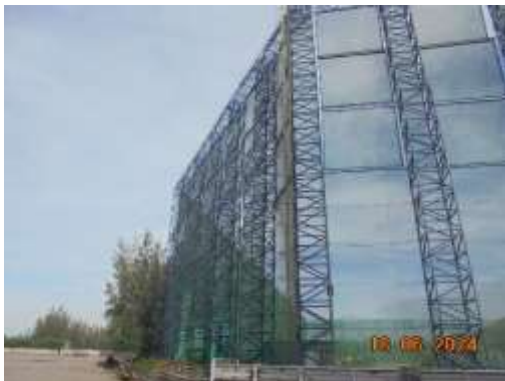
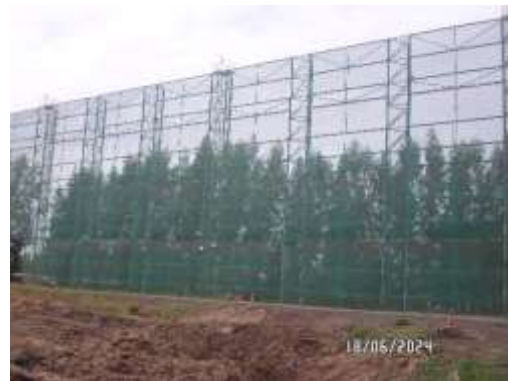
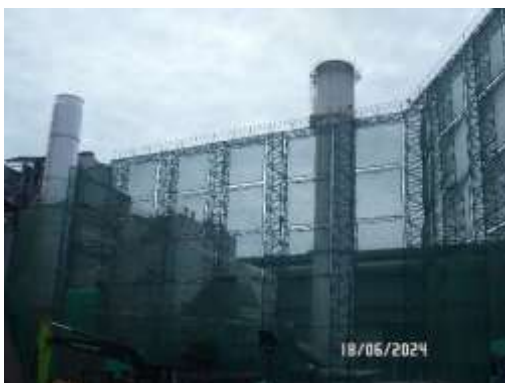
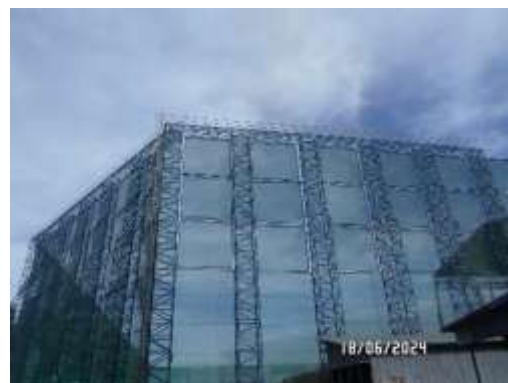
รูปที่ 4 ติดตั้งตาข่ายล้อมรอบพื้นที่ลานกองขานอ้อย

4) ติดตั้งตาข่าย หรือวัสดุอื่น ๆ เช่น Wind break/โครงเหล็กติดตั้งตาข่าย เป็นต้น ความสูง 24 เมตร ล้อมรอบพื้นที่ลานกองขนถ่าย เพื่อป้องกันการฟุ้งกระจายของฝุ่นจากขนถ่าย	- พื้นที่เก็บเชื้อเพลิง	- โครงการดำเนินการติดตั้งตาข่าย ความสูง 24 เมตร ล้อมรอบพื้นที่ลานกองขนถ่าย เพื่อป้องกันการฟุ้งกระจายของฝุ่นจากขนถ่าย	-	- รูปที่ 4 ติดตั้งตาข่ายล้อมรอบพื้นที่ลานกองขนถ่าย

6) ดำเนินการตรวจสอบตาข่ายที่ติดล้อมรอบพื้นที่ลานกอง ขนถ่ายและอาคารเก็บขนถ่ายเป็นประจำทุกเดือน และ หากตาข่ายขาดหรือชำรุดให้ดำเนินการซ่อมแซมให้แล้ว เสร็จทันที	- พื้นที่เก็บเชื้อเพลิง	- โครงการดำเนินการตรวจสอบตาข่ายที่ติดล้อมรอบพื้นที่ ลานกองขนถ่ายและอาคารเก็บขนถ่ายเป็นประจำทุก เดือน และหากตาข่ายขาดหรือชำรุด ให้ดำเนินการ ซ่อมแซมให้แล้วเสร็จทันที จากการตรวจสอบสภาพ ตาข่ายในปัจจุบัน พบว่า อยู่ในสภาพดี ไม่พบการชำรุด	-	- รูปที่ 4 ติดตั้งตาข่าย ล้อมรอบพื้นที่ลาน กองขนถ่าย
