ผลการปฏิบัติตามมาตรการป้องกันและแก้ไขผลกระทบสิ่งแวดล้อม

รายงานผลการปฏิบัติตามมาตรการป้องกันและแก้ไขผลกระทบสิ่งแวดล้อม และมาตรการติดตามตรวจสอบผลกระทบสิ่งแวดล้อม
โครงการปรับปรุงคุณภาพน้ำมัน บริษัท บางจาก ศรีราชา จำกัด (มหาชน) ระหว่างเดือนมกราคม-มิถุนายน พ.ศ. 2567

ตารางที่ 2-1 สรุปผลการปฏิบัติตามมาตรการป้องกันและแก้ไขผลกระทบสิ่งแวดล้อม โครงการปรับปรุงคุณภาพน้ำมัน ระยะดำเนินการ

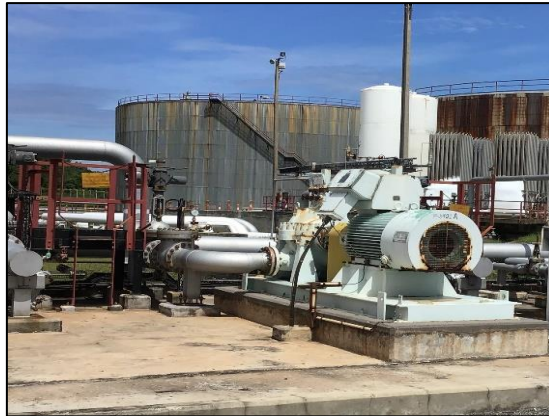
รูปที่ 2-1 Mechanical Seal บริเวณปั๊ม และอุปกรณ์

2. คุณภาพอากาศ	2.1 อุปกรณ์และเครื่องจักรที่ใช้กับสารไฮโดรคาร์บอน เช่น ปิ้ม คอมเพรสเซอร์ เป็นต้น มีการติดตั้ง Mechanical Seal เพื่อป้องกันการไหลออกสู่บรรยากาศ	พื้นที่โครงการ	ตลอดช่วงดำเนินการ	- โครงการได้มีการติดตั้ง Mechanical Seal ตามข้อกำหนด API 682 (มาตรฐานกำหนดรายละเอียดและคำแนะนำสำหรับ Sealing Systems ของปิ้มแบบ Centrifugal และ Rotary ที่ใช้ในอุตสาหกรรมปิโตรเลียมปิโตรเคมี และก๊าซธรรมชาติ) บริเวณที่ติดตั้ง เช่น ปิ้ม คอมเพรสเซอร์และท่อ เป็นต้น โดยได้ดำเนินการติดตั้งทุกพื้นที่ของโครงการเพื่อป้องกันการไหลของสารไฮโดรคาร์บอนออกสู่บรรยากาศตามที่มาตรการกำหนดแล้ว	-	รูปที่ 2-1 Mechanical Seal บริเวณปิ้ม และอุปกรณ์

2. คุณภาพอากาศ (ต่อ)	2.2 ในภาวะดำเนินการปฏิบัติงานปกติมีการอุด Hydrocarbon Vent & Drain Valve ของระบบท่อเพื่อป้องกันไม่ให้อากาศไฮโดรคาร์บอนหลุดออกไปได้	พื้นที่โครงการ	ตลอดช่วงดำเนินการ	- โครงการได้มีการอุด Hydrocarbon Vent & Drain Valve ของระบบท่อและติดตั้ง Mechanical Seal ตามข้อกำหนด API 682 บริเวณปั๊มคอมเพรสเซอร์ ท่อ และอุปกรณ์ต่างๆ ทุกพื้นที่ของโครงการ เพื่อป้องกันการไหลของสารไฮโดรคาร์บอนออกสู่บรรยากาศตามที่มาตรการกำหนดแล้ว	-	รูปที่ 2-1 Mechanical Seal บริเวณปั๊ม และอุปกรณ์

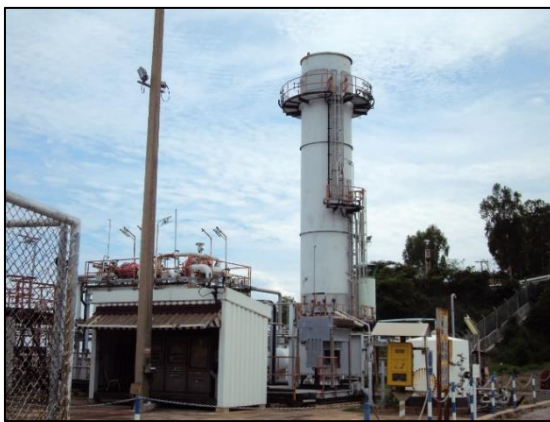
รูปที่ 2-2 ระบบควบคุมไอระเหย
(Vapor Control Unit: VCU)

2.3 มีระบบควบคุมไอระเหย (Vapor Control Unit : VCU) บริเวณที่มีการขนถ่าย Isomerization Benzene และ Benzene Heart-Cut	ระบบควบคุมไอระเหย (Vapor Control Unit : VCU)	ตลอดช่วงดำเนินการ	- โครงการได้จัดให้มีระบบควบคุมไอระเหย Vapor Control Unit (VCU) บริเวณที่มีการขนถ่ายผลิตภัณฑ์ โดยมีประสิทธิภาพในการบำบัดสารอินทรีย์คาร์บอนได้ร้อยละ 98	-	รูปที่ 2-2 ระบบควบคุมไอระเหย (Vapor Control Unit: VCU)

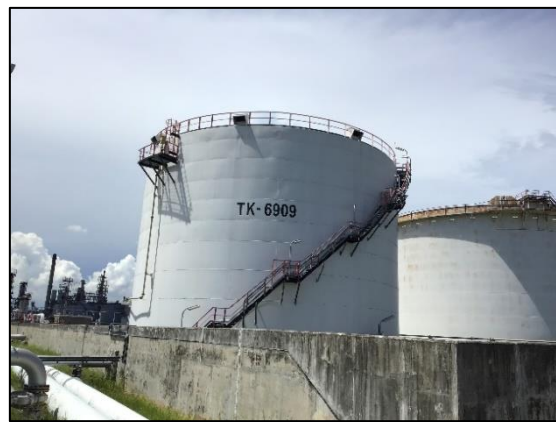
รูปที่ 2-3 ถัง Isomerization Benzene

2.5 ออกแบบให้ถังเก็บสาร Isomerization Benzene และ Benzene Heart-Cut เป็นชนิด Internal Floating Roof (IFR) และเป็นไปตามมาตรฐานเกี่ยวข้องกับถัง เช่น American Petroleum Institute (API) เป็นต้น	พื้นที่โครงการ	ตลอดช่วงดำเนินการ	- โครงการได้มีการเก็บถัง Isomerization Benzene และ Benzene Heart-Cut ไว้ในถังจำนวน 3 ถัง ความจุรวมประมาณ 13,000 ลูกบาศก์เมตร โดยมีการออกแบบถังเก็บเป็นแบบชนิด Internal Floating Roof (IFR) ที่มีการติดตั้ง Liquid mounted primary, continuous secondary seal และ gasketing โดยอ้างอิงมาตรฐานของ API 650 และมีการควบคุมอุณหภูมิ และความดันของถังด้วย	-	รูปที่ 2-3 ถัง Isomerization Benzene

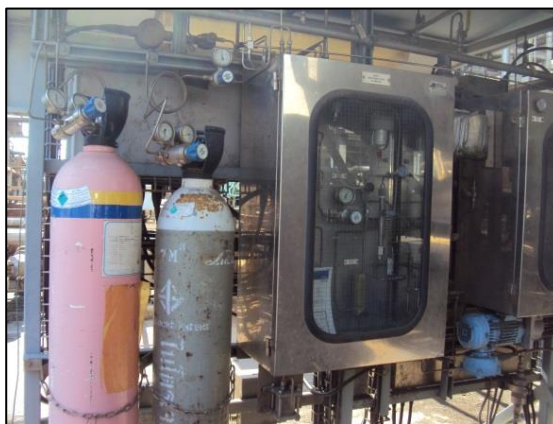
รูปที่ 2-4 ระบบการติดตามตรวจสอบ NO_x จากปล่อง GTG-3+HRSG-3

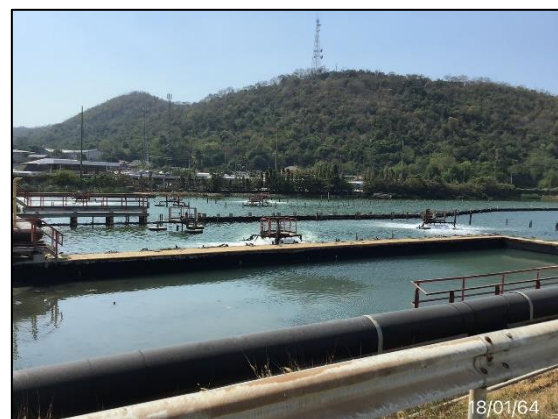
รูปที่ 2-9 บ่อเติมอากาศ

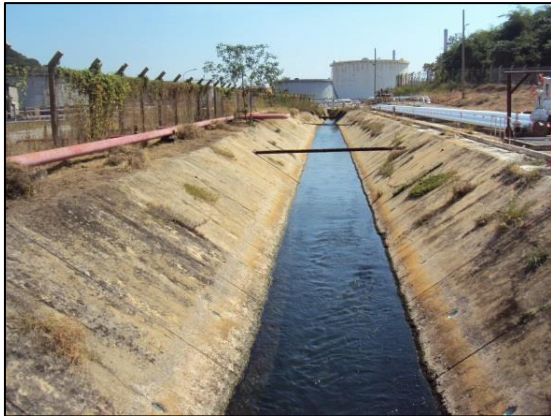
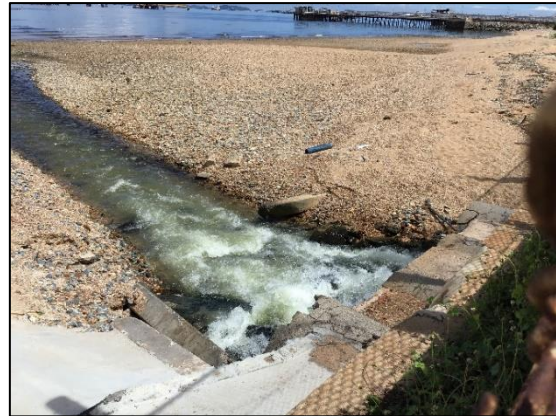
รูปที่ 2-10 จุดระบายน้ำออกสู่ทะเล (Refinery Mix)

4.4 น้ำ Blow Down จากหน่วยผลิตน้ำปราศจากแร่ธาตุ จะระบายลงสู่ทะเล ส่วนน้ำ Blow Down จากหอหล่อเย็น และหม้อน้ำจะถูกระบายเข้าสู่บ่อเดิมอากาศ	พื้นที่โครงการ	ตลอดช่วง ดำเนินการ	- โครงการมีการระบบน้ำ Blow Down จากหน่วยผลิตน้ำปราศจากแร่ ธาตุลงสู่ทะเล สำหรับน้ำจากระบบหล่อเย็น และหม้อน้ำจะถูกลด อุณหภูมิลงที่ Cooling Tower ก่อนทำการบำบัดที่บ่อเดิมอากาศ และ ระบายลงสู่ทะเลต่อไป	-	- รูปที่ 2-9 บ่อเดิมอากาศ - รูปที่ 2-10 จุดระบายน้ำ ออกสู่ทะเล (Refinery Mix)

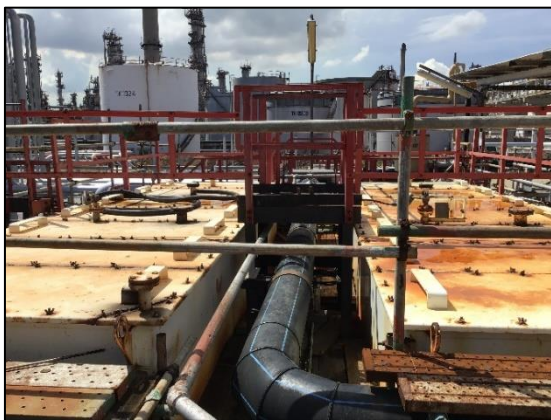
รูปที่ 2-11 ระบบ CPI

4. คุณภาพน้ำ (ต่อ)	4.5 น้ำเสียที่ปนเปื้อนน้ำมันจากการกระบวนการผลิต น้ำเสียจากถังเก็บกักน้ำมัน และน้ำเสียส่วนหนึ่งจากหน่วย SWS จะถูกรวบรวมเข้าสู่หน่วย CPI และ IAF ซึ่งสามารถรองรับน้ำได้ 6,550 ลบ.ม./วัน ก่อนระบายลงสู่บ่อเดิมอากาศ	พื้นที่โครงการ	ตลอดช่วง ดำเนินการ	- โครงการดำเนินการรวมน้ำเสียที่ปนเปื้อนน้ำมันจากการกระบวนการผลิต น้ำเสียจากถังเก็บกักน้ำมัน และน้ำเสียจากหน่วย SWS เข้าสู่หน่วย CPI และ IAF โดยสามารถรองรับน้ำเสียได้ประมาณ 6,550 ลบ.ม./วัน ซึ่งมีขนาดเพียงพอต่อปริมาณน้ำเสียที่เกิดขึ้นในโครงการ ก่อนระบายลงสู่ระบบ Activated Sludge (AS) ระบบบ่อเดิมอากาศ และปล่อยลงสู่ทะเลต่อไป	-	- รูปที่ 2-9 บ่อเดิมอากาศ - รูปที่ 2-10 จุดระบายน้ำออกสู่ทะเล (Refinery Mix) - รูปที่ 2-11 ระบบ CPI - รูปที่ 2-12 ระบบ IAF - รูปที่ 2-13 ระบบแยกก๊าซออกจากน้ำเสีย (SWS)

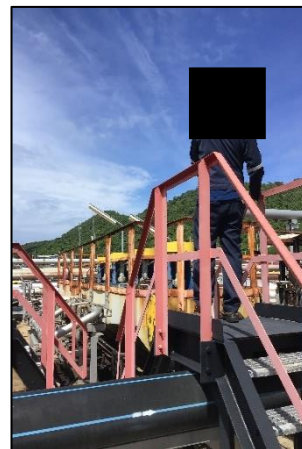
รูปที่ 2-12 ระบบ IAF

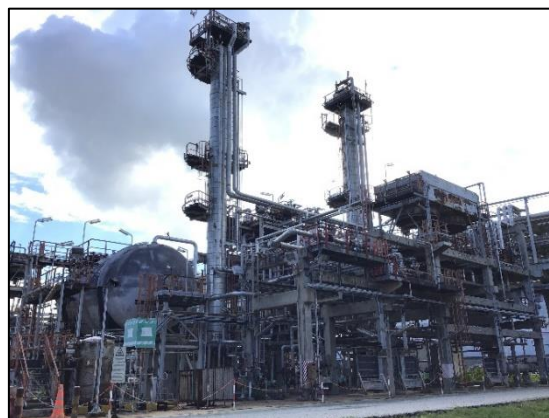
รูปที่ 2-13 ระบบแยกก๊าซออกจากน้ำเสีย (SWS)

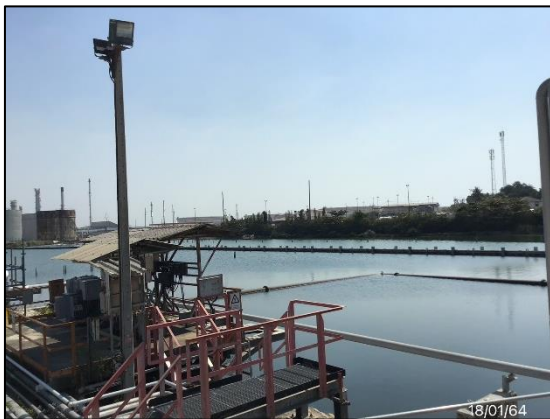
รูปที่ 2-15 Overflow Weir

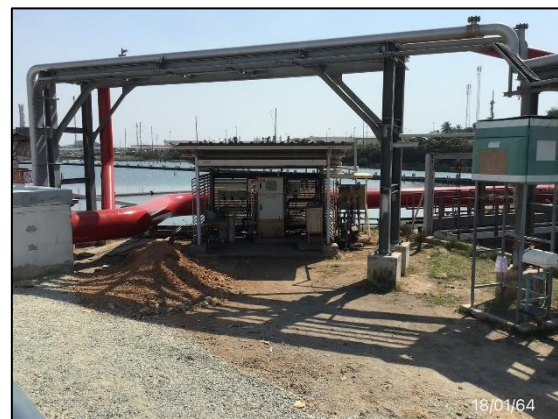
รูปที่ 2-16 COD Online บริเวณบ่อเติมอากาศ

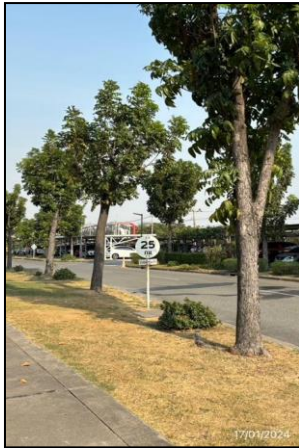
รูปที่ 2-17 ป้ายจำกัดความเร็ว

5. คมนาคม	5.1 กำหนดความเร็วของรถขนส่งสารเคมีที่วิ่งภายในพื้นที่โรงงาน ไม่ให้เกิน 30 กิโลเมตร/ชั่วโมง	พื้นที่โครงการ	ตลอดช่วง ดำเนินการ	- โครงการกำหนดความเร็วของยานพาหนะที่เข้า-ออกพื้นที่โครงการ ไม่เกิน 25 กิโลเมตร/ชั่วโมง และมีการกำหนดเส้นทางสำหรับขนส่ง วัตถุดิบ และสารเคมีด้วย	-	รูปที่ 2-17 ป้ายจำกัด ความเร็ว

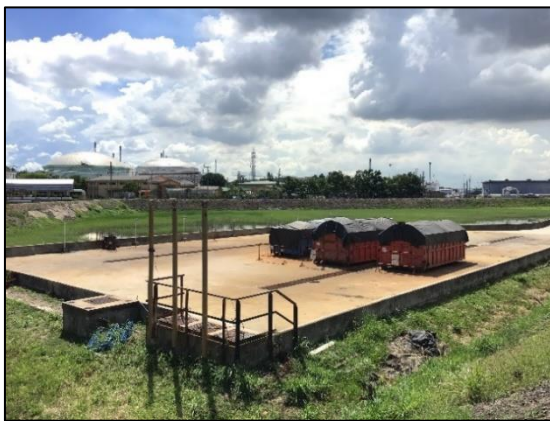
รูปที่ 2-19 ลานจัดเก็บกากของเสีย

6.6 จัดเตรียมภาชนะรองรับขยะทั่วไป (เช่น ขยะเปียก เศษกิ่งไม้ ไม้ไม่ และเศษหญ้า เป็นต้น) ให้กระจายตามจุดต่างๆ อย่างเพียงพอ	พื้นที่โครงการ	ตลอดช่วง ดำเนินการ	- โครงการจัดเตรียมภาชนะสำหรับรองรับของเสียอันตราย และเก็บ รวบรวมไว้ในบริเวณลานเก็บของเสีย เพื่อส่งไปกำจัดยังหน่วยงานที่ได้รับ อนุญาต	- 	รูปที่ 2-19 ลานจัดเก็บกากของ เสีย

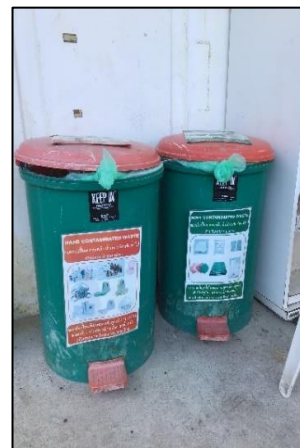
รูปที่ 2-20 ถังขยะมูลฝอยแยกประเภท

6.5 เก็บรวบรวมของเสียจากสำนักงานและส่งให้เทศบาล ตำบลแหลมฉบังรับไปกำจัด	พื้นที่โครงการ	ตลอดช่วง ดำเนินการ	- โครงการจัดเตรียมภาชนะสำหรับการรวบรวมมูลฝอยทั่วไปจากอาคาร สำนักงาน และขยะทั่วไป ใส่ในภาชนะแยกประเภท เพื่อรอให้รถเก็บขน ขยะมูลฝอยเทศบาลตำบลแหลมฉบังมารับไปกำจัดประมาณ 3 ครั้ง/ สัปดาห์	- 	- รูปที่ 2-19 ลานจัดเก็บกาก ของเสีย - รูปที่ 2-20 ถึงขยะมูลฝอยแยกประเภท

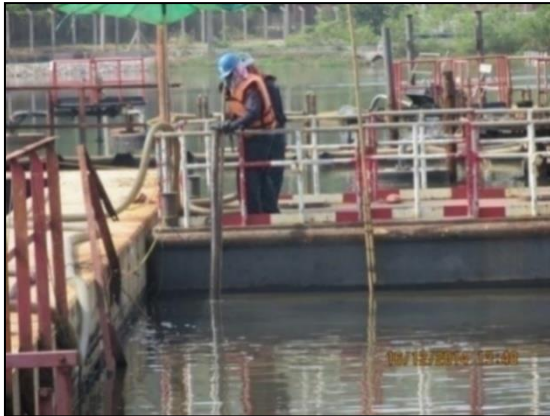
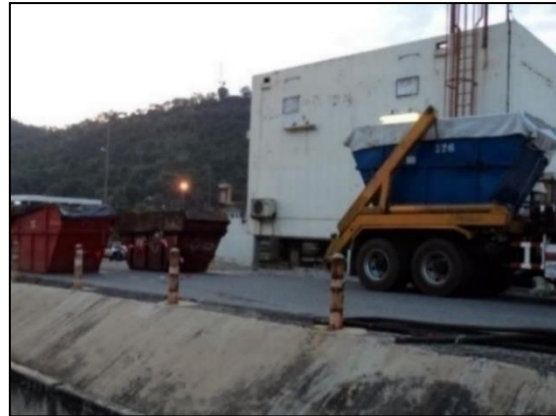
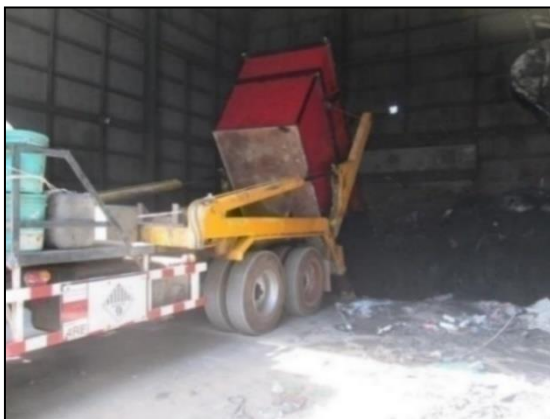
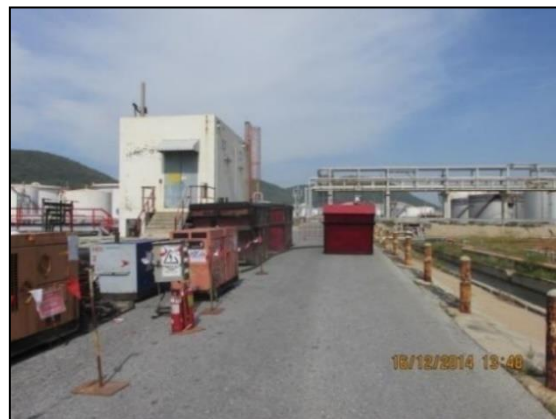
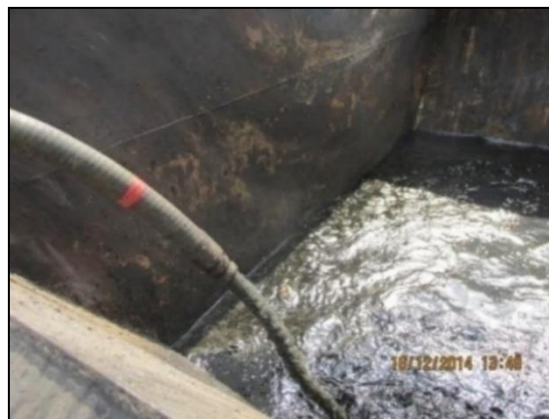
รูปที่ 2-21 การขุดลอกตะกอนในบ่อบำบัดปี พ.ศ. 2557

6.10 กักจัดตะกอนในบ่อเดิมอากาศประมาณทุก 10 ปี	พื้นที่โครงการ	ตลอดช่วงดำเนินการ	- โครงการดำเนินการกักจัดตะกอนในบ่อเดิมอากาศในเดือนธันวาคม พ.ศ. 2557 ตามที่มาตรการกำหนดแล้ว และได้นำเสนอข้อมูลในรายงานครั้งที่ 1/2558 ระหว่างเดือนมกราคม-มิถุนายน พ.ศ. 2558 แล้ว	-	รูปที่ 2-21 การขุดลอกตะกอนในบ่อบำบัดปี พ.ศ. 2557

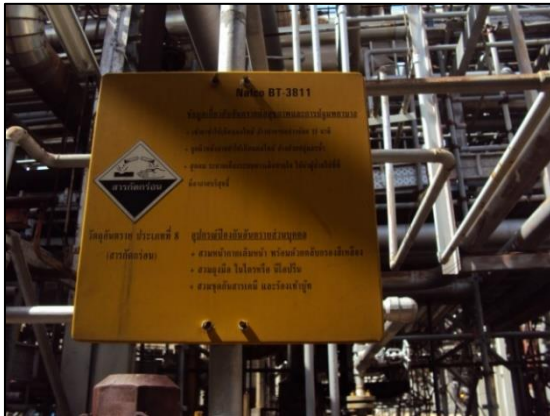
รูปที่ 2-22 ข้อมูลสารเคมี และการปฐมพยาบาล

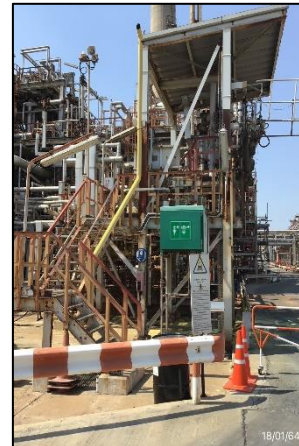
รูปที่ 2-23 จุดล้างตาฉุกเฉิน

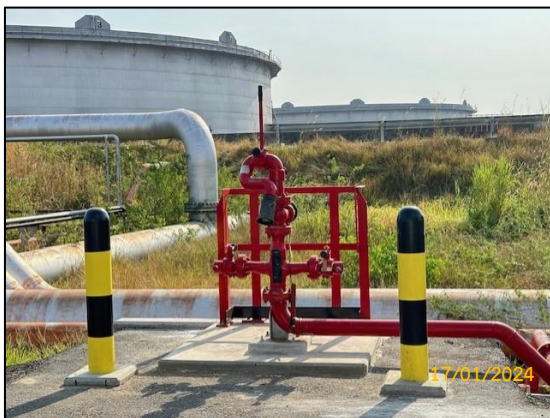
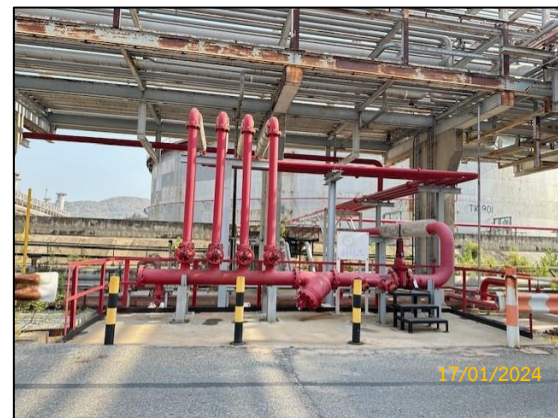
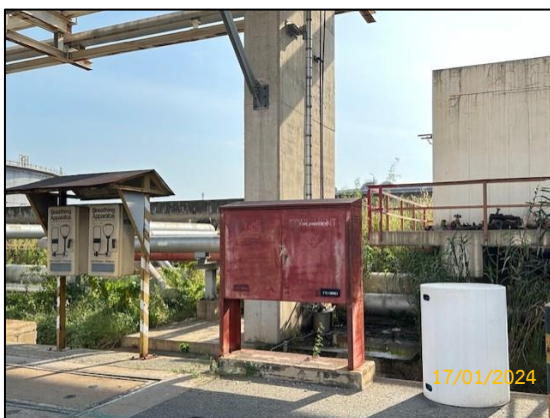
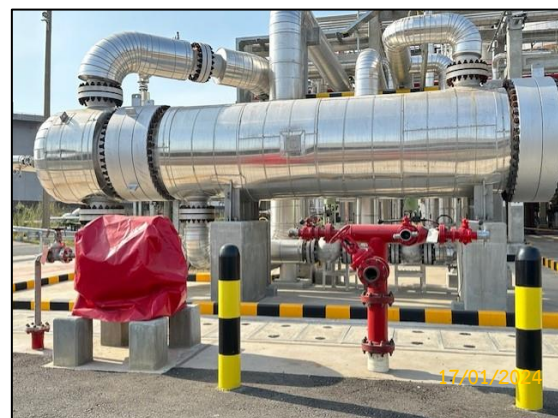
รูปที่ 2-24 อุปกรณ์ป้องกัน และระงับอัคคีภัย

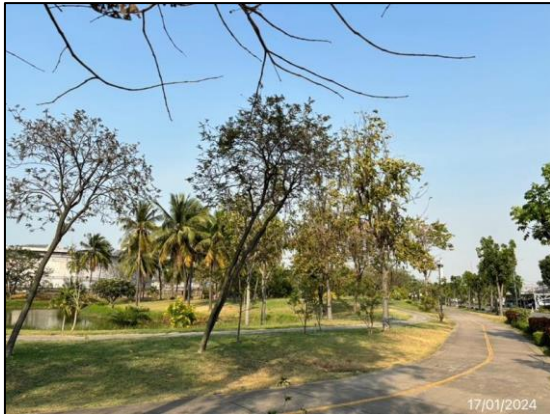
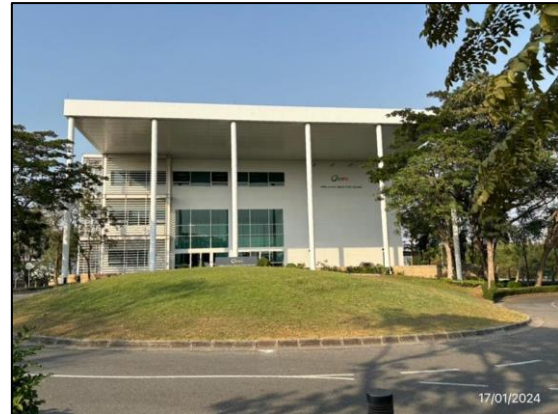
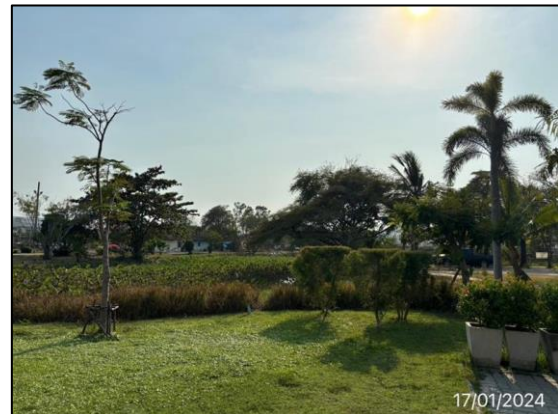
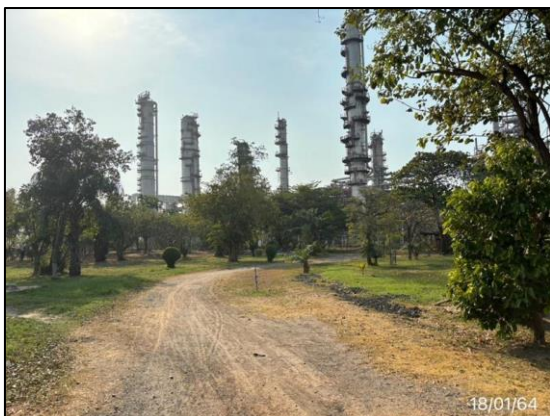
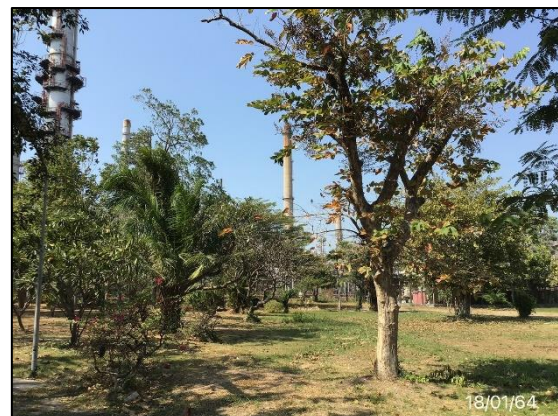
รูปที่ 2-25 พื้นที่สีเขียว

บริเวณหน้าอาคารสำนักงาน

บริเวณลานจอดรถด้านหน้า
และด้านหลังอาคารสำนักงาน

บริเวณโรงอาหาร

บริเวณทางเข้าพื้นที่การผลิต
