ตารางที่ 3 (ต่อ) มาตรการป้องกันและแก้ไขผลกระทบสิ่งแวดล้อม โครงการ โรงแรม โอयर่าแกรนด์ 2 (ดัดแปลงและเปลี่ยนการใช้อาคาร) (ช่วงเปิดดำเนินการ)

ตารางที่ 4 มาตรการติดตามตรวจสอบคุณภาพสิ่งแวดล้อมของโครงการ โรงแรม โอयर่าแกรนด์ 2 (ตั้งแต่เปลี่ยนแปลงและเปลี่ยนการใช้อาคาร) (ช่วงก่อสร้างและปรับปรุงอาคาร)

ตารางที่ 5 มาตรการติดตามตรวจสอบคุณภาพสิ่งแวดล้อมของโครงการ โรงแรม โอयर่า แกรนด์ โฮเทล (ช่วงเปิดดำเนินการ)

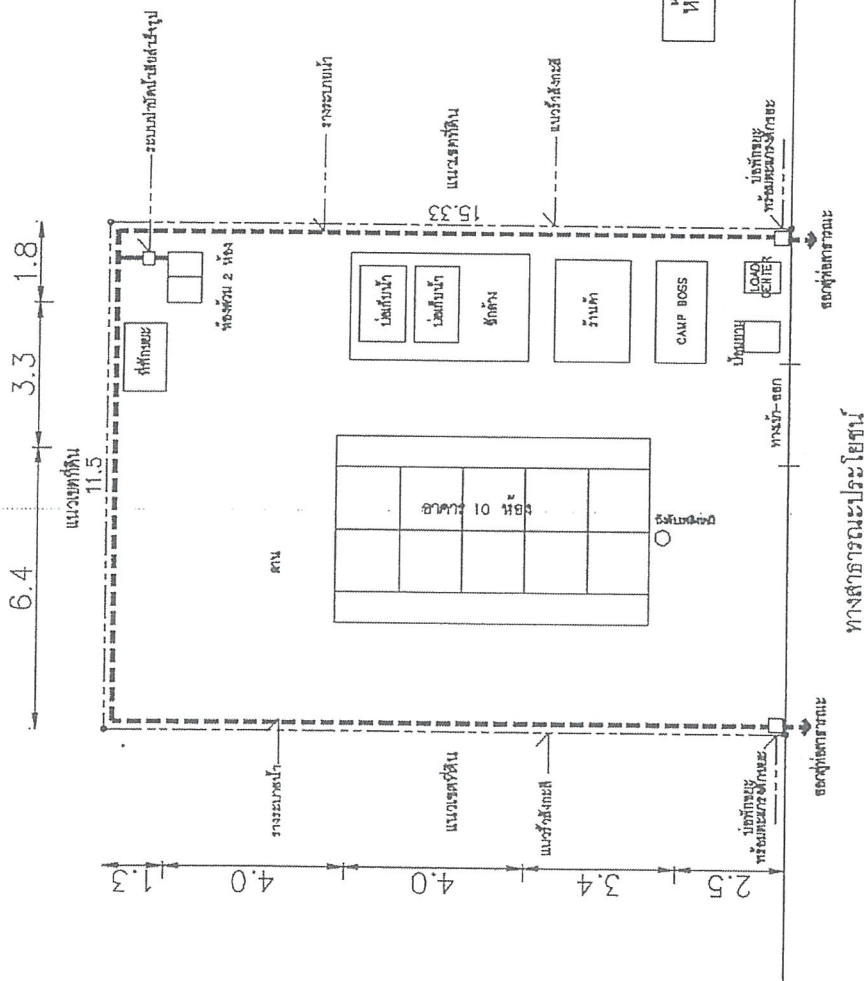
รูปที่ 2 แสดงแบบก่อสร้างอาคารชั่วคราวสำหรับคนงานก่อสร้างของวิศวกรรมสถาน  
แห่งประเทศไทยในพระบรมราชูปถัมภ์ (มาตรฐาน ว.ส.ท. 1010-34)

\*\*\*ลักษณะการวางผังพื้นที่ภายในบ้านพักคนจะเปลี่ยนแปลงไปตามรูปร่างของแปลงที่ดิน\*\*\*  
ผู้ชำนาญการด้านสิ่งแวดล้อม  
บริษัท ไฮโดร ซิสเต็มส์ จำกัด

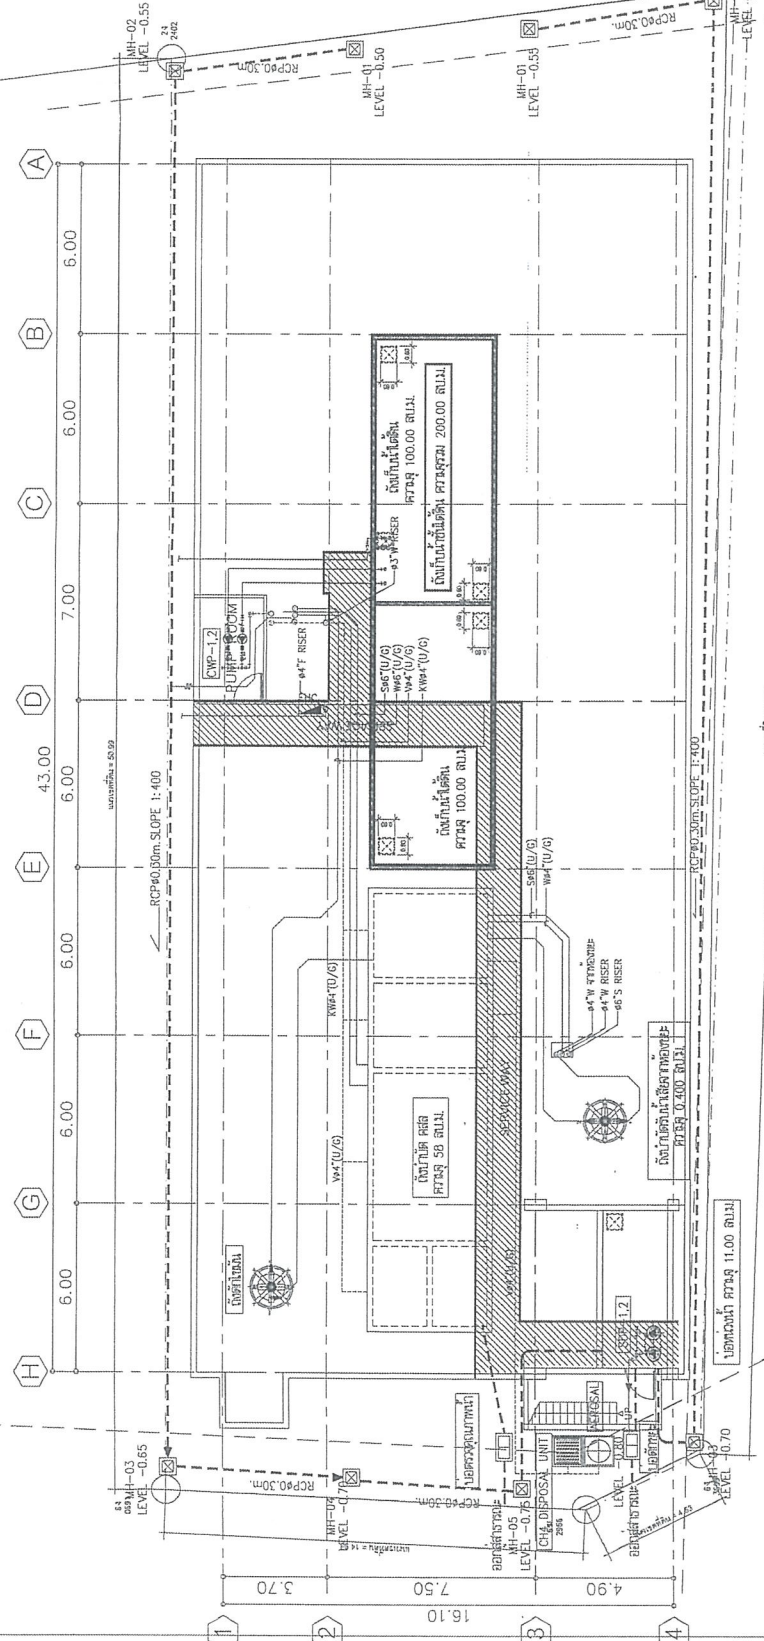
แบบแปลนระบบระบายน้ำในที่ดิน 2  
SCALE 1:125

แนวท่อระบายน้ำ

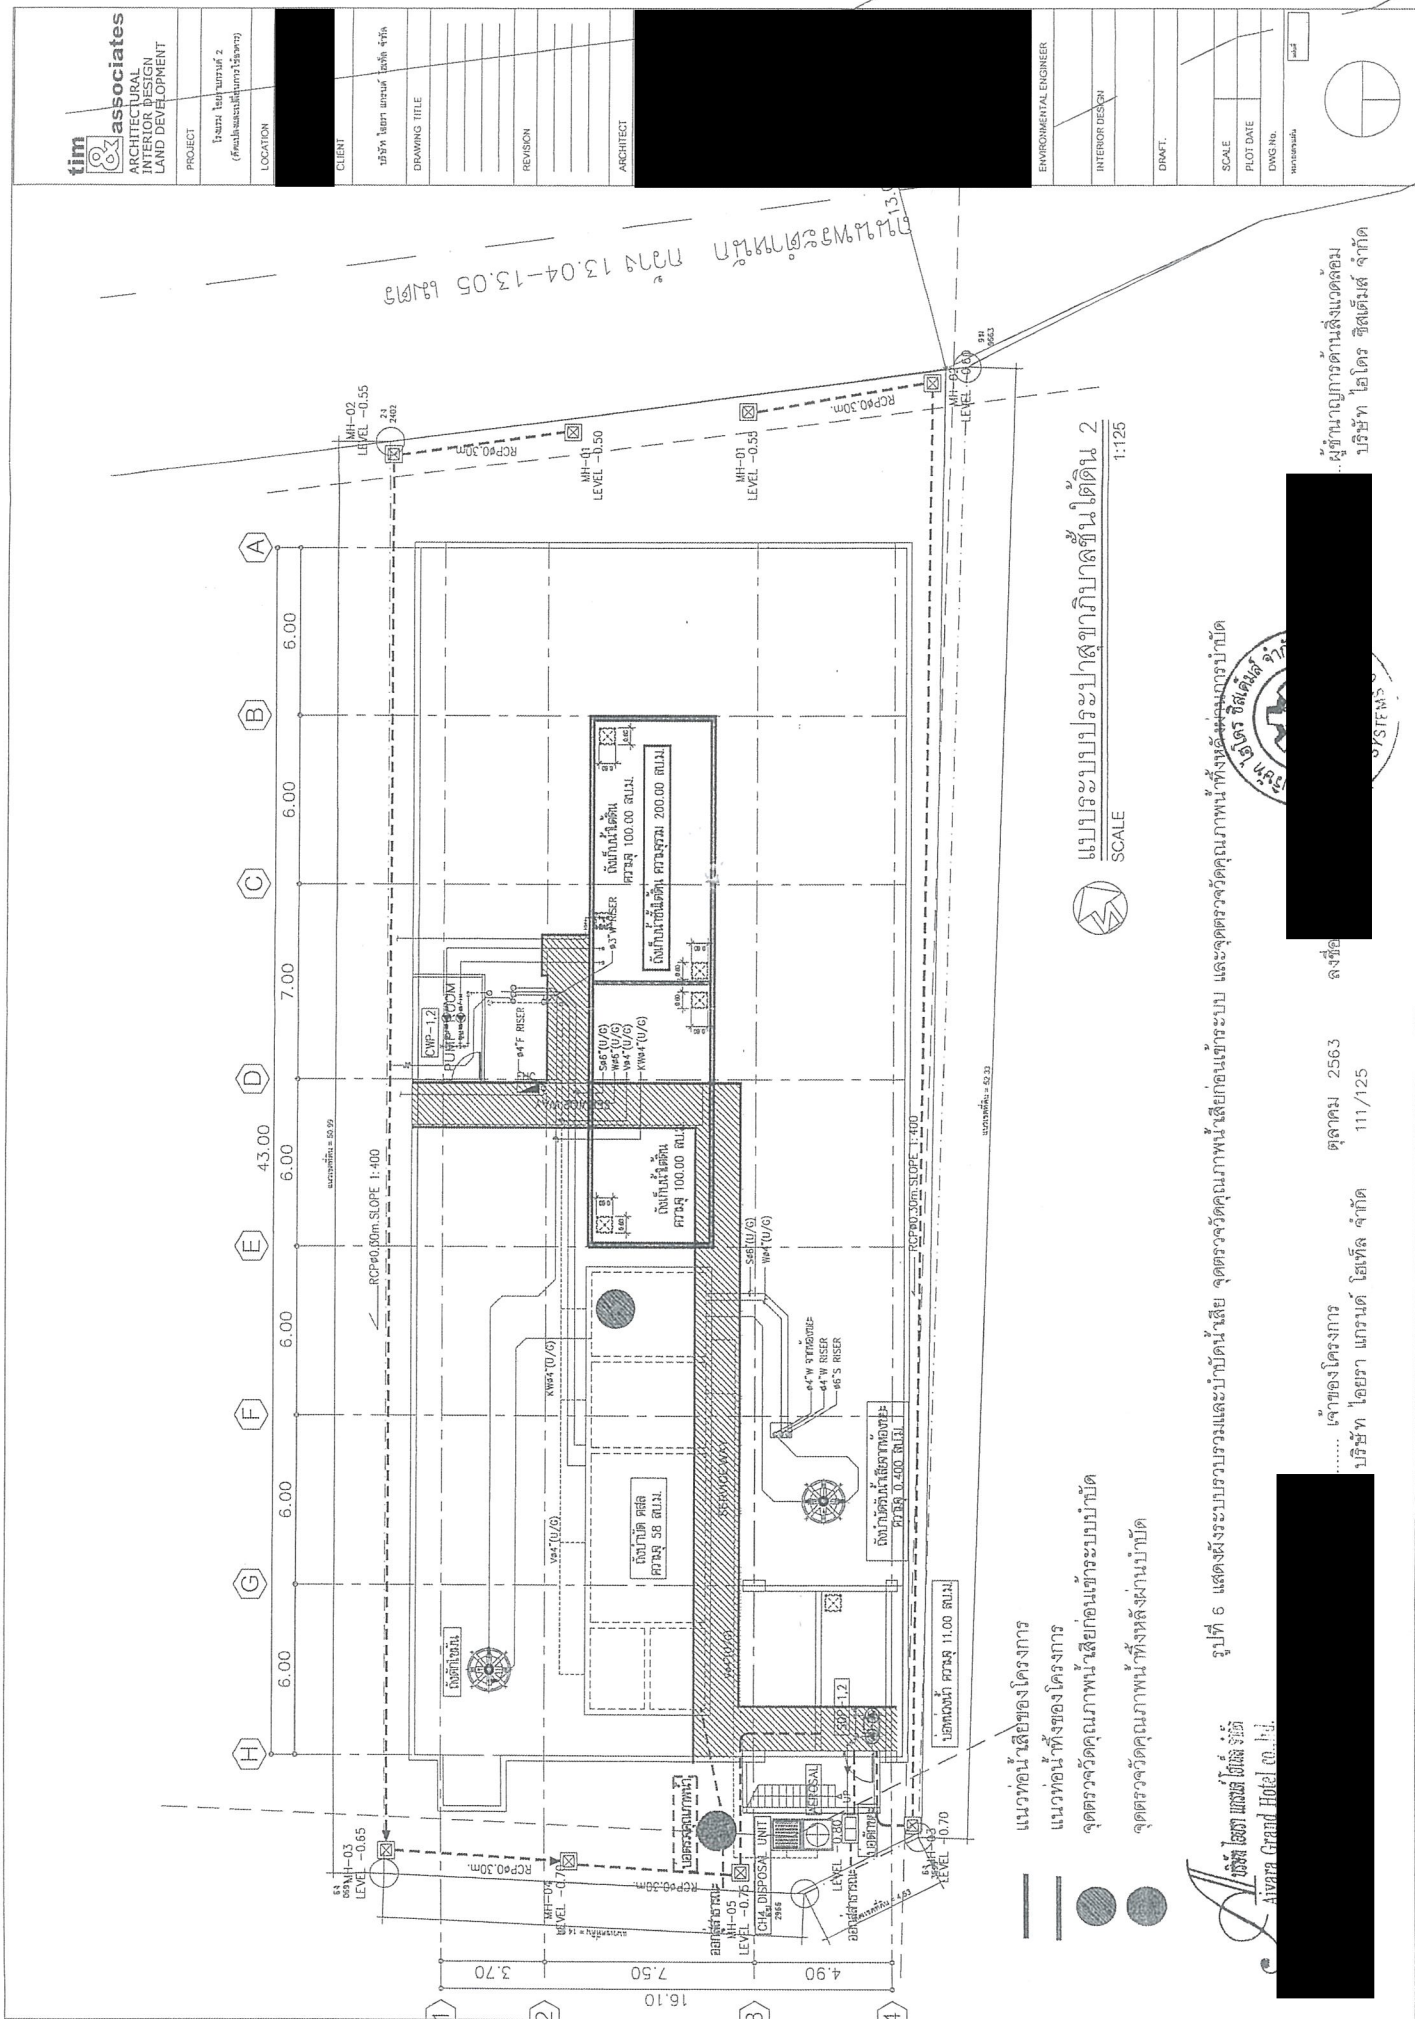
แบบระบบระบายน้ำภายในอาคาร 2  
SCALE 1:125

- แนวท่อน้ำเสียของโครงการ
- แนวท่อน้ำทิ้งของโครงการ
- จุดตรวจวัดคุณภาพน้ำเสียก่อนเข้าระบบบำบัด
- จุดตรวจวัดคุณภาพน้ำทิ้งหลังบำบัด

4. การบำบัดน้ำเสีย/คุณภาพน้ำทิ้ง	- บ่อพักก่อนรวบรวมเข้าสู่ถังบำบัดน้ำเสีย และบริเวณบ่อพักหลังผ่านการบำบัดก่อนระบายลงสู่ท่อระบายน้ำด้านหน้าโครงการ (รูปที่ 6)	- ความเป็นกรดด่าง (pH) - ค่าบีโอดี (BOD) - ปริมาณ สารแขวนลอย (SS) - ปริมาณสารละลายได้ทั้งหมด (TDS) - ปริมาณตะกอนหนัก (Settleable Solids) - ซัลไฟด์ (Sulfide) - ไนโตรเจนในรูปที่เคเดียน (TKN) - น้ำมันและไขมัน	- เก็บและวิเคราะห์ตัวอย่างด้วยวิธีมาตรฐาน การวิเคราะห์นั้นเสียใน Standard Method for Examination of Water and Wastewater	- ทุก 1 เดือน ตลอดระยะเวลาเปิดดำเนินการ	- 3,600 บาท/ครั้ง	- ผู้รับผิดชอบ : เจ้าของโครงการ บริษัท โอयर่า แกรนด์ โฮเทล

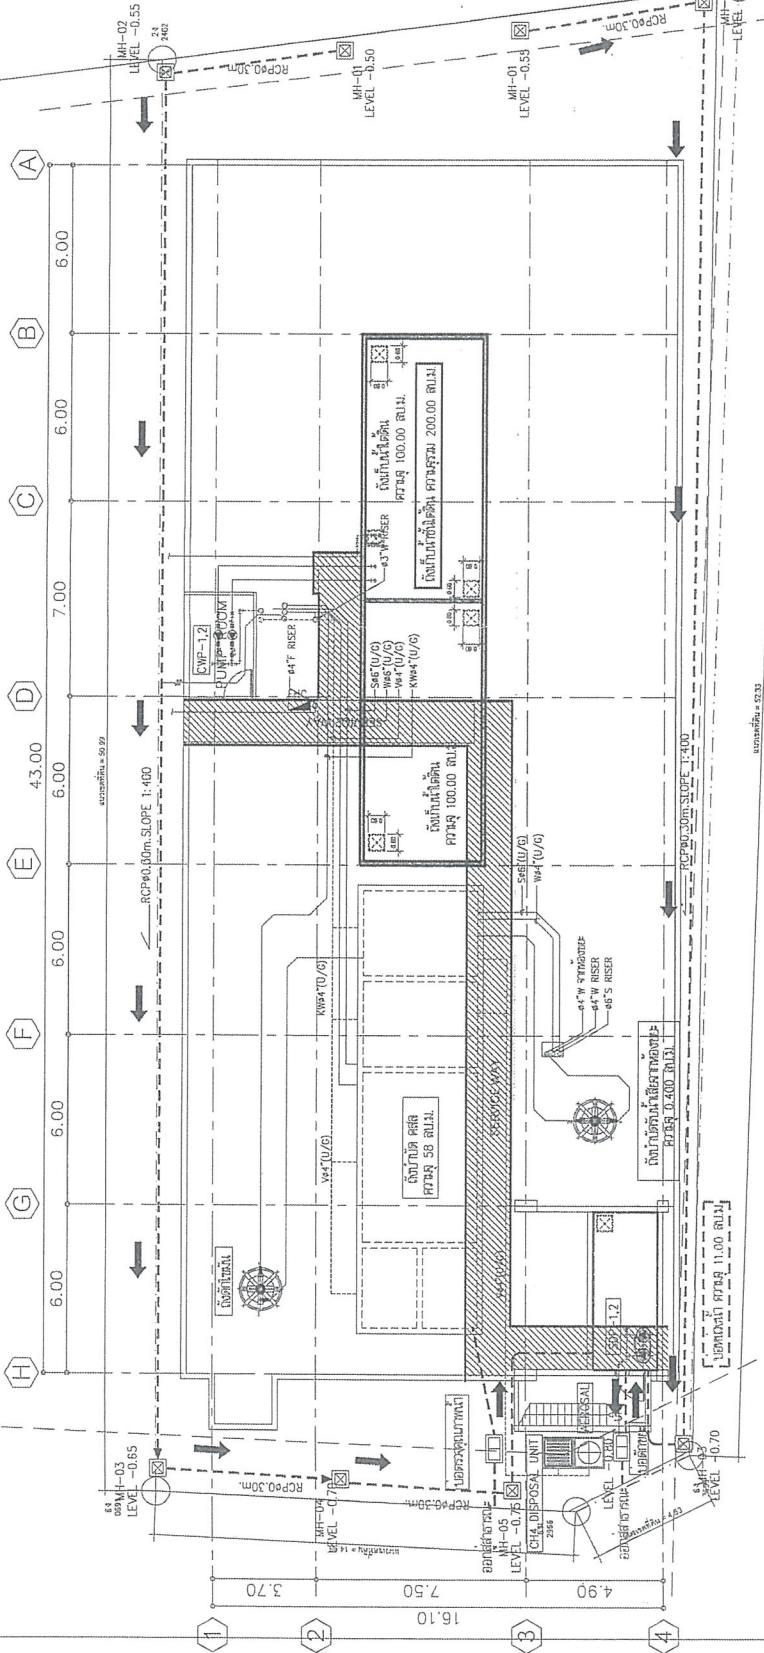
แบบแปลนอาคารภายในที่ดิน 2  
SCALE 1:125

แนวท่อน้ำของโครงการ  
ทิศทางการระบายน้ำของโครงการ

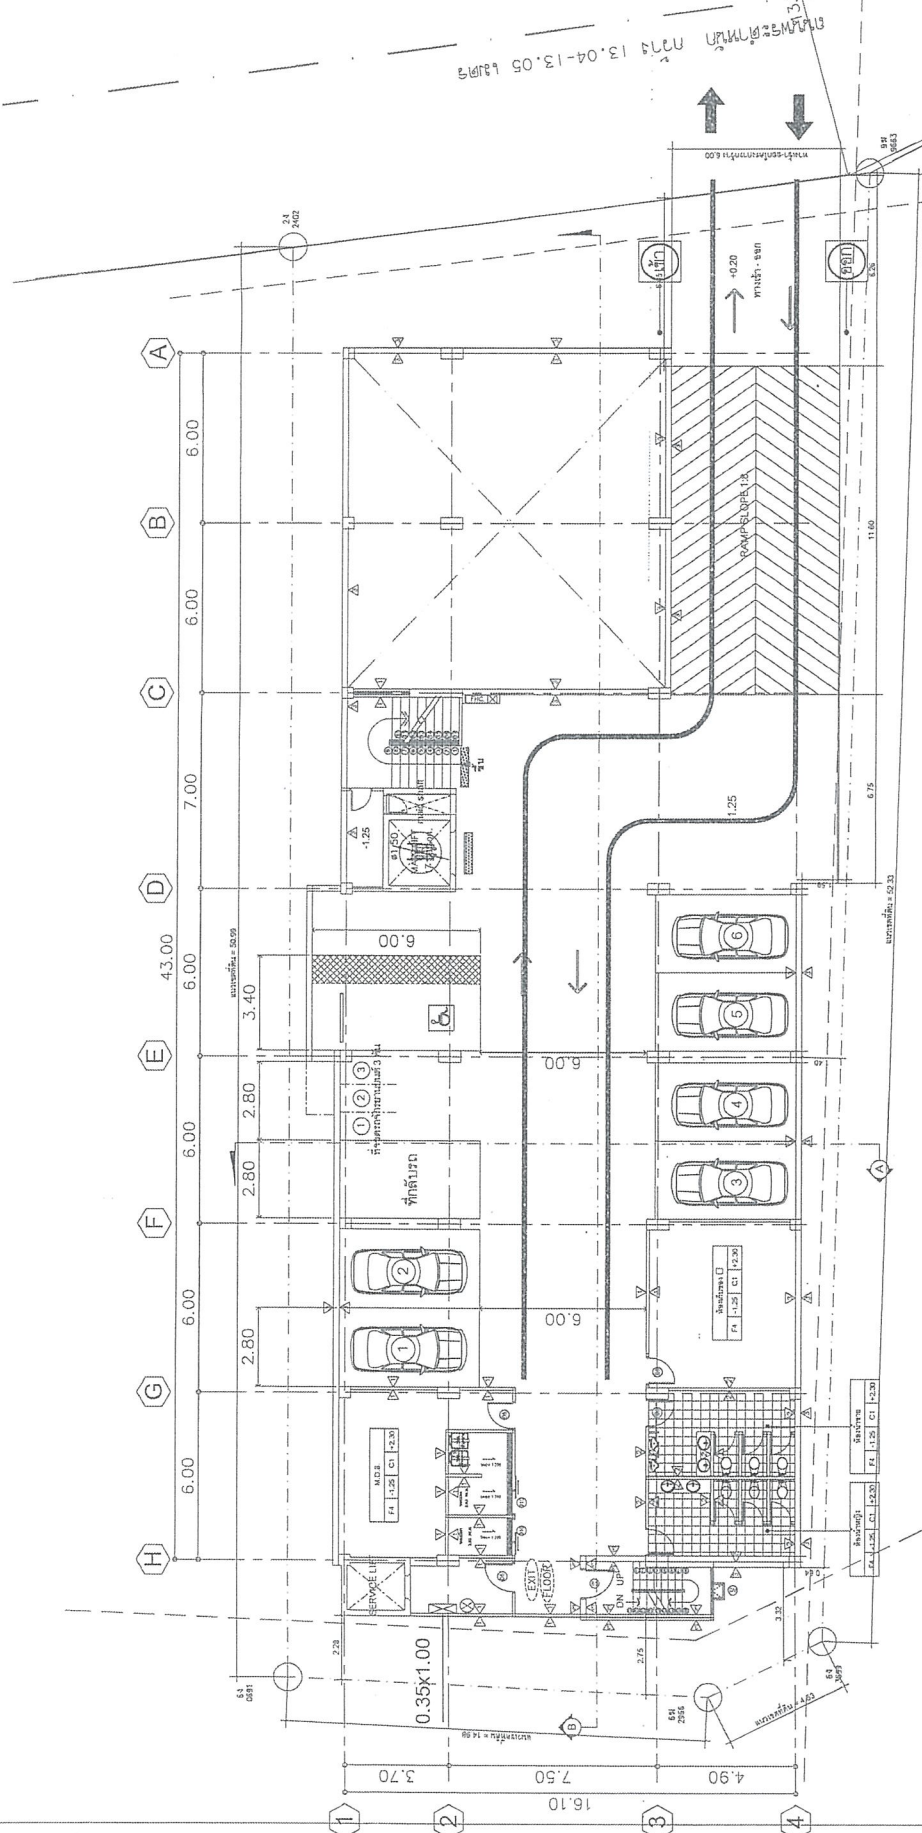
**BASEMENT 1 FLOOR PLAN**  
SCALE 1:125

EXIT	บันไดขึ้นสู่ชั้นถัดไป
FIRE DOT	จุดดับเพลิง
FLOOR	พื้น
