## บทที่ 2

## การปฏิบัติตามมาตรการป้องกันและแก้ไข ผลกระทบสิ่งแวดล้อม

### 2.1 การติดตามตรวจสอบการปฏิบัติตามมาตรการป้องกันและแก้ไขผลกระทบสิ่งแวดล้อม

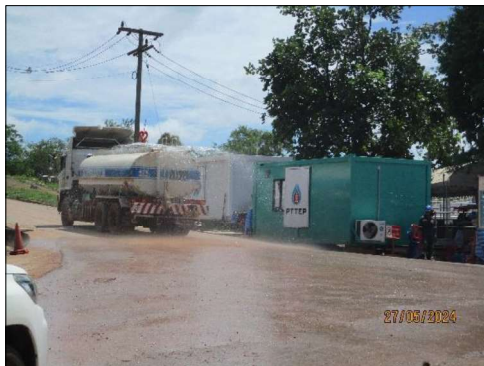
| มาตรการป้องกันและแก้ไขผลกระทบสิ่งแวดล้อม | สถานที่ดำเนินการ | รายละเอียดการปฏิบัติตามมาตรการ | ปัญหา/อุปสรรคและแนวทางแก้ไข | เอกสารอ้างอิง |
|---|---|---|---|--|
| <ul style="list-style-type: none"> <li>กำหนดให้ผู้รับเหมามาติดตั้งในพื้นที่บริเวณที่มีการฟุ้งกระจายของฝุ่นละอองอย่างน้อยวันละ 2 ครั้ง (เช้า-บ่าย) และจัดให้มีผ้าใบปิดคลุมวัสดุก่อสร้างระหว่างดำเนินการขนส่งเพื่อป้องกันการตกหล่นของวัสดุก่อสร้าง</li> </ul> | พื้นที่ฐานผลิตเอ | <ul style="list-style-type: none"> <li>โครงการฯ ได้จัดให้มีการฉีดพรมน้ำเพื่อลดการฟุ้งกระจายของฝุ่นละอองบริเวณพื้นที่โครงการฯ และถนนที่เข้าสู่พื้นที่โครงการฯ โดยว่าจ้าง บริษัท อีมีสยาม เอ็นจิเนียริง จำกัด ดำเนินการฉีดพรมน้ำวันละ 2 รอบ และเพิ่มจำนวนครั้งหากมีปริมาณฝุ่นละอองฟุ้งกระจายมาก ยกเว้น วันที่มีฝนตกเพื่อลดการฟุ้งกระจายของฝุ่นละออง</li> <li>โครงการฯ ได้ใช้ผ้าใบปิดคลุมท้ายรถบรรทุกวัสดุก่อสร้าง ตลอดเส้นทางขนส่งเพื่อป้องกันการฟุ้งกระจายและร่วงหล่นของวัสดุก่อสร้างสู่สิ่งแวดล้อม</li> </ul> | - | ภาพถ่ายที่ 2.2-1 รถฉีดพรมน้ำบริเวณพื้นที่ก่อสร้าง |

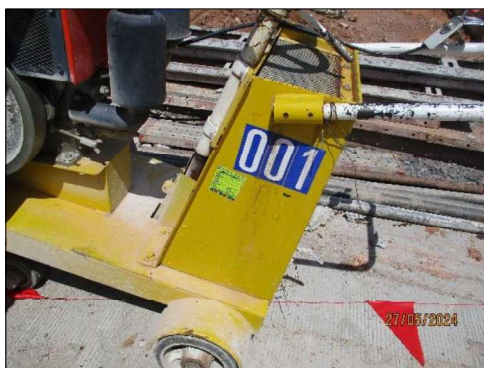
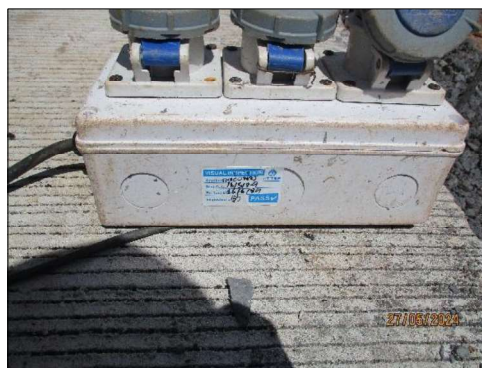
ภาพถ่ายที่ 2.2-2 การตรวจสอบสภาพเครื่องยนต์ เครื่องจักร และอุปกรณ์ไฟฟ้าที่ใช้ก่อสร้าง

| มาตรการป้องกันและแก้ไขผลกระทบสิ่งแวดล้อม | สถานที่ดำเนินการ | รายละเอียดการปฏิบัติตามมาตรการ | ปัญหา/อุปสรรคและแนวทางแก้ไข | เอกสารอ้างอิง |
|---|---|---|---|--|
| <ul style="list-style-type: none"> <li>กำหนดให้ผู้รับเหมามาตรวจสอบรถขนส่งและเครื่องจักรให้สภาพที่ดีอยู่เสมอเพื่อลดปริมาณมลสารที่ระบายออกสู่บรรยากาศ จัดทำแผนงานติดตามตรวจสอบและซ่อมบำรุง</li> </ul> | พื้นที่ฐานผลิตเอ | <ul style="list-style-type: none"> <li>โครงการฯ ได้ตรวจสอบการทำงานและซ่อมบำรุงเครื่องจักรและยานพาหนะที่ใช้ในการก่อสร้างให้มีสภาพดีอยู่เสมอ เพื่อลดการระบายมลสารจากการสันดาปที่ไม่สมบูรณ์ของเครื่องยนต์ โดยดำเนินการตรวจสอบสภาพเครื่องจักรและยานพาหนะที่นำมาใช้ในการก่อสร้างเป็นประจำทุกเดือน</li> </ul> | - | ภาพถ่ายที่ 2.2-2 การตรวจสอบสภาพเครื่องยนต์ เครื่องจักรและอุปกรณ์ไฟฟ้าที่ใช้ในการก่อสร้าง |

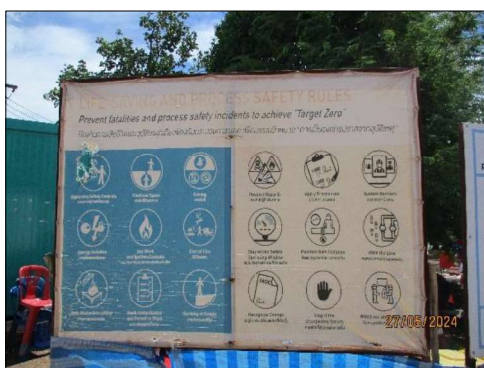
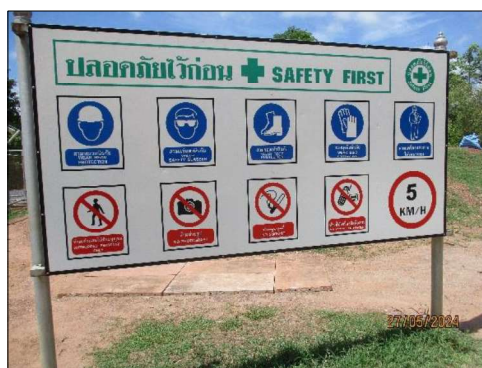
ภาพถ่ายที่ 2.2-3 ป้ายเตือนความปลอดภัยและบังคับสวมใส่อุปกรณ์ป้องกันอันตรายส่วนบุคคล

| ตารางที่ 2.2-2 (ต่อ) | | | | |
|---|---|--|---|--|
| <ul style="list-style-type: none"> <li>กำหนดให้มีอุปกรณ์ป้องกันอันตรายส่วนบุคคล เช่น ที่อุดหูและที่ครอบหู สำหรับคนงานก่อสร้างในระหว่างปฏิบัติงานในพื้นที่ที่มีระดับเสียงดังมากกว่า 85 เดซิเบล (เอ)</li> </ul> | พื้นที่ฐานผลิตเอ | <ul style="list-style-type: none"> <li>โครงการฯ ได้จัดให้มีอุปกรณ์ป้องกันอันตรายส่วนบุคคลเหมาะสมและเพียงพอสำหรับลักษณะงานแต่ละประเภท และมีกฎข้อบังคับให้สวมใส่เมื่อปฏิบัติงาน รวมถึงอุดหูและที่ครอบหูสำหรับคนงานก่อสร้างในพื้นที่ที่มีเสียงดังเกินกว่า 85 เดซิเบล (เอ)</li> </ul> | - | <p><b>ภาพถ่ายที่ 2.2-3</b> ป้ายเตือนความปลอดภัยและบังคับสวมใส่อุปกรณ์ป้องกันอันตรายส่วนบุคคล</p> |

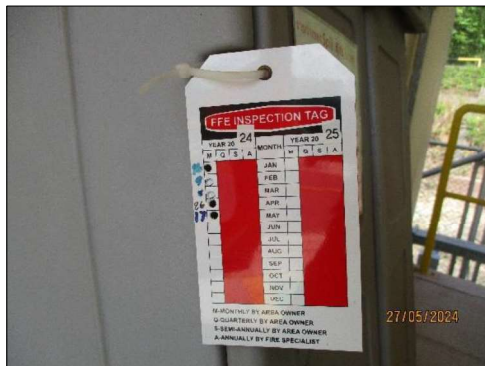
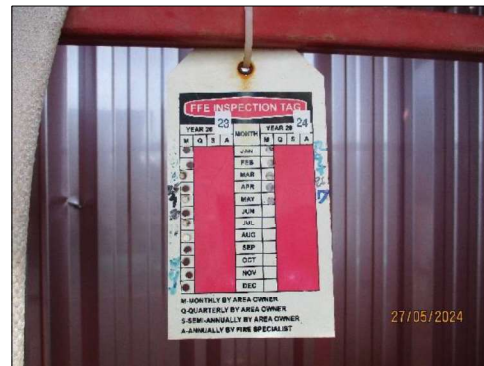
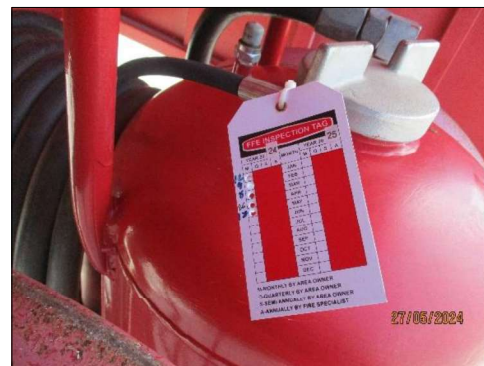
ภาพถ่ายที่ 2.2-4 การตรวจสอบสภาพเครื่องมือ และการตรวจสอบ Visual Check โดยเจ้าหน้าที่

| มาตรการป้องกันและแก้ไขผลกระทบสิ่งแวดล้อม | สถานที่ดำเนินการ | รายละเอียดการปฏิบัติตามมาตรการ | ปัญหา/อุปสรรคและแนวทางการแก้ไข | เอกสารอ้างอิง |
|---|---|---|---|--|
| <ul style="list-style-type: none"> <li>หมั่นตรวจสอบและซ่อมบำรุงตามแผนงาน เพื่อให้มั่นใจกระบวนการผลิตและระบบการกักเก็บอยู่ในสภาพสมบูรณ์</li> </ul> | พื้นที่ปฏิบัติงานทั้งหมดของโครงการและที่สถานีผลิตก๊าซ | <ul style="list-style-type: none"> <li>โครงการฯ ได้กำหนดแผนการตรวจสอบเครื่องจักรในกระบวนการผลิตในพื้นที่ปฏิบัติงานทั้งหมด และที่สถานีผลิตก๊าซ (GPP) ซึ่งจะทำให้การตรวจสอบ Visual Check ทุกวัน โดยเจ้าหน้าที่ First Line Maintenance</li> </ul> | <ul style="list-style-type: none"> <li>-</li> </ul> | <p><b>เอกสารแนบ 2</b> เอกสารด้านการตรวจสอบบำรุงรักษาอุปกรณ์และเครื่องจักร</p> <p><b>เอกสารแนบ 4</b> แผนการซ่อมบำรุง (PM Plan)</p> <p><b>ภาพถ่ายที่ 2-4</b> การตรวจสอบสภาพเครื่องมือ และการตรวจสอบ Visual Check โดยเจ้าหน้าที่</p> |

| มาตรการป้องกันและแก้ไขผลกระทบสิ่งแวดล้อม | สถานที่ดำเนินการ | รายละเอียดการปฏิบัติตามมาตรการ | ปัญหา/อุปสรรคและแนวทางแก้ไข | เอกสารอ้างอิง |
|---|---|---|---|--|
| <ul style="list-style-type: none"> <li>มีแผนงานบำรุงรักษาและตรวจสอบมลสารทางอากาศที่ปล่อยออกจากอุปกรณ์ต่างๆ</li> </ul> | พื้นที่ปฏิบัติงานทั้งหมดของโครงการ | <ul style="list-style-type: none"> <li>โครงการฯ กำหนดให้มีการตรวจสอบสภาพการทำงานของเครื่องจักรและอุปกรณ์เป็นประจำทุกวัน และกำหนดให้มีการติดตามตรวจสอบคุณภาพอากาศ บิลละ 2 ครั้ง ทั้งภายในสถานีผลิตก๊าซและชุมชนโดยรอบได้ดำเนินการเมื่อเดือนเมษายน พ.ศ. 2567 และผลการติดตามตรวจสอบพบว่า ทุกสถานนี้มีคุณภาพอากาศในบรรยากาศโดยทั่วไปอยู่ในเกณฑ์มาตรฐาน</li> </ul> | - | <p>ภาคผนวก จ-1 ใบรายงานผลการวิเคราะห์คุณภาพอากาศในบรรยากาศโดยทั่วไป ความเร็วและทิศทางลม ในระยะดำเนินการ</p> <p>ภาพถ่ายที่ 2.2-4 การตรวจสอบสภาพเครื่องมือ และการตรวจสอบ Visual Check โดยเจ้าหน้าที่</p> |

| มาตรการป้องกันและแก้ไขผลกระทบสิ่งแวดล้อม | สถานที่ดำเนินการ | รายละเอียดการปฏิบัติตามมาตรการ | ปัญหา/อุปสรรคและแนวทางแก้ไข | เอกสารอ้างอิง |
|--|---|--|--|--|
| <ul style="list-style-type: none"> <li>มีการจัดการด้านอุปกรณ์และวิธีปฏิบัติที่จะช่วยลดการสูญเสียในขั้นตอนการผลิต</li> </ul> | พื้นที่หลุมผลิตก๊าซ | <p>- โครงการฯ ได้ปฏิบัติตามมาตรการฯ โดยกำหนดวิธีปฏิบัติ เพื่อลดการสูญเสียในขั้นตอนการผลิต ดังนี้</p> <ol style="list-style-type: none"> <li>ติดตั้งอุปกรณ์ตรวจสอบแรงดันในท่อ (Pressure switch) เพื่อตรวจสอบแรงดันในท่อ หากแรงดันในท่อลดลงเนื่องจากรั่วไหล อุปกรณ์จะส่งสัญญาณเตือนไปยังห้องควบคุมการผลิต (Control Room) ภายในสถานีผลิตก๊าซ เพื่อทำการปิดหลุมโดยอัตโนมัติ</li> <li>มีการตรวจสอบ บำรุง รักษา Visual Check เครื่องจักรบริเวณหลุมผลิตเป็นประจำทุกสัปดาห์ โดยเจ้าหน้าที่ First Line Maintenance</li> </ol> | - | <p>เอกสารแบบ 18 เอกสารการดำเนินงานด้านความปลอดภัย</p> <p>ภาพถ่ายที่ 2.2-20 Control Room</p> <p>ภาพถ่ายที่ 2.2-4 การตรวจสอบสภาพเครื่องมือ และการตรวจสอบ Visual Check โดยเจ้าหน้าที่</p> |

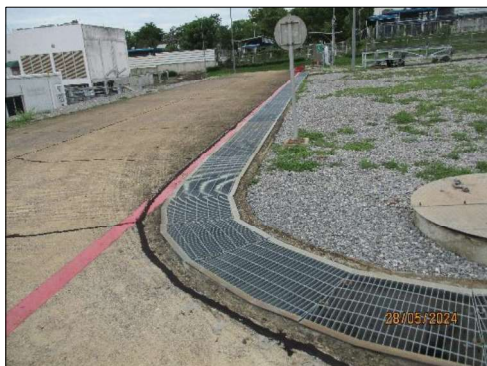
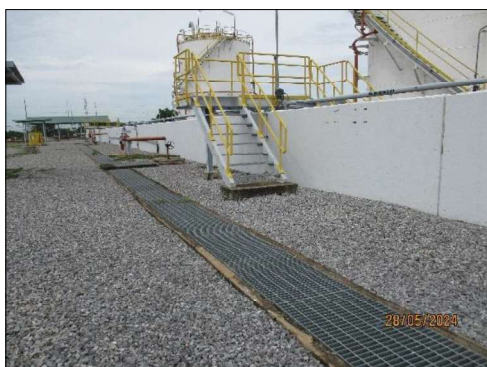
ภาพถ่ายที่ 2.2-5 รางระบายน้ำรอบพื้นที่โครงการ

| มาตรการป้องกันและแก้ไขผลกระทบสิ่งแวดล้อม | สถานที่ดำเนินการ | รายละเอียดการปฏิบัติตามมาตรการ | ปัญหา/อุปสรรคและแนวทางแก้ไข | เอกสารอ้างอิง |
|---|---|--|---|--|
| <ul style="list-style-type: none"> <li>จัดให้มีระบบระบายน้ำแบบแยกส่วน</li> </ul> | พื้นที่ปฏิบัติงานทั้งหมดของโครงการและที่สถานีผลิตก๊าซ | <ul style="list-style-type: none"> <li>โครงการฯ จัดให้มีระบบระบายน้ำคอนกรีตแบบแยกส่วน เพื่อแยกน้ำเสียจากกระบวนการผลิตและน้ำฝนที่อาจปนเปื้อน เมื่อไหลจะพื้นที่เรียบร้อยแล้ว</li> </ul> | - | <p>ภาพถ่ายที่ 2.2-5 รางระบายน้ำรอบพื้นที่โครงการฯ</p> |

| มาตรการป้องกันและแก้ไขผลกระทบสิ่งแวดล้อม | สถานที่ดำเนินการ | รายละเอียดการปฏิบัติตามมาตรการ | ปัญหา/อุปสรรคและแนวทางแก้ไข | เอกสารอ้างอิง |
|---|---|--|---|---|
| <ul style="list-style-type: none"> <li>จัดให้มีบ่อเก็บกักน้ำเสียในฐานผลิต</li> </ul> | พื้นที่ปฏิบัติงานทั้งหมดของโครงการและที่สถานีผลิตก๊าซ | <ul style="list-style-type: none"> <li>โครงการฯ ได้จัดให้มีบ่อเก็บกักน้ำเสียในพื้นที่หลุมเจาะ นอกจากนี้มีการติดตั้งรางระบายน้ำล้อมรอบพื้นที่หลุมเจาะ รวมทั้งจัดให้มีบ่อตกตะกอนและบ่อดักไขมัน ซึ่งเป็นไปตามมาตรการฯ ตรวจสอบความถูกต้องของการออกแบบ</li> </ul> | - | ภาพถ่ายที่ 2.2-5 รางระบายน้ำรอบพื้นที่โครงการฯ |
| <ul style="list-style-type: none"> <li>สถานีผลิตก๊าซมีระบบระบายน้ำแบบแยกส่วน/ร่องระบายน้ำคอนกรีต/บ่อคอนกรีตรวบรวมน้ำทิ้ง</li> </ul> | พื้นที่ปฏิบัติงานทั้งหมดของโครงการและที่สถานีผลิตก๊าซ | <ul style="list-style-type: none"> <li>โครงการฯ จัดให้มีระบบระบายน้ำแบบแยกส่วนเพื่อแยกน้ำเสียจากกระบวนการผลิตและน้ำฝน มีร่องระบายน้ำคอนกรีต และบ่อกอนกรีตเพื่อรวบรวมน้ำ Produced Water และ Brine Water จากกระบวนการผลิต</li> </ul> | - | ภาพถ่ายที่ 2.2-5 รางระบายน้ำรอบพื้นที่โครงการฯ |

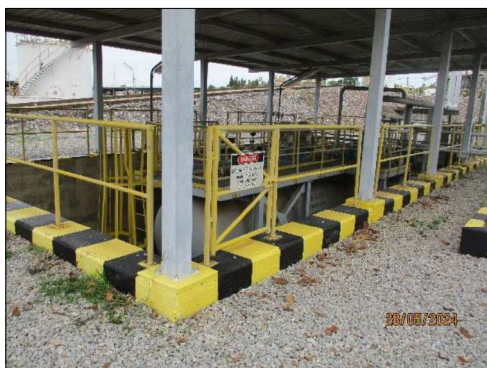
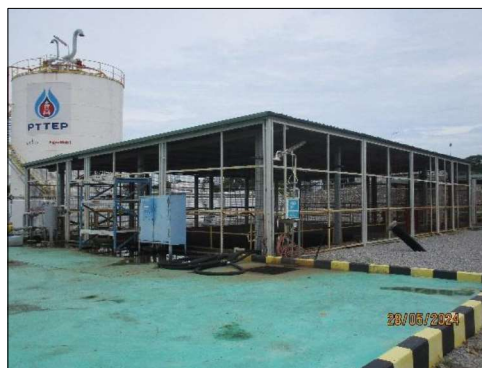
ภาพถ่ายที่ 2.2-6 ระบบการจัดการน้ำเสียภายในสถานีผลิตก๊าซ

| มาตรการป้องกันและแก้ไขผลกระทบสิ่งแวดล้อม | สถานที่ดำเนินการ | รายละเอียดการปฏิบัติงานมาตรการ | ปัญหา/อุปสรรคและแนวทางแก้ไข | เอกสารอ้างอิง |
|--|---|--|---|--|
| <ul style="list-style-type: none"> <li>น้ำเสียจากการใช้งานตามปกติและน้ำฝนที่อาจปนเปื้อน จะผ่านการบำบัดตามความเหมาะสม</li> <li>น้ำที่อาจปนเปื้อนน้ำมันจะได้รับการบำบัดก่อนการระบายทิ้ง</li> </ul> | พื้นที่ปฏิบัติงานทั้งหมดของโครงการและที่สถานีผลิตก๊าซ | <ul style="list-style-type: none"> <li>น้ำเสียจากการใช้งานตามปกติ น้ำฝนที่อาจปนเปื้อน และน้ำที่อาจปนเปื้อนน้ำมันจะถูกรวบรวมลงสู่รางระบายก่อนเข้าสู่ระบบ CPI (Corrugated Plate Interceptor) เพื่อทำการแยกน้ำมันออกจากน้ำ จากนั้นน้ำที่ปนเปื้อนจะถูกรวบรวมสู่ Hold-Up Tank เพื่อส่งไปกำจัดที่ระบบ Evaporator สำหรับกากจากน้ำเสียจากการใช้งานตามปกติและน้ำฝนที่อาจปนเปื้อนจะผ่านการบำบัดตามความเหมาะสม</li> </ul> | - | ภาพถ่ายที่ 2.2-6 ระบบการจัดการน้ำเสียภายในบริเวณสถานีผลิตก๊าซ |

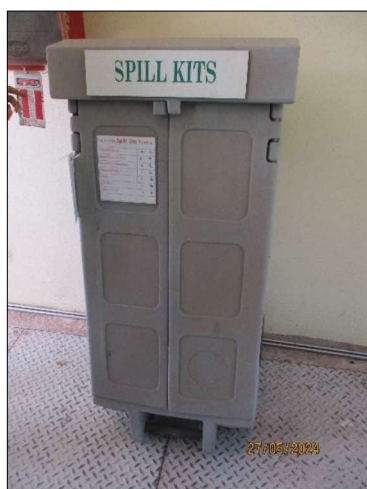
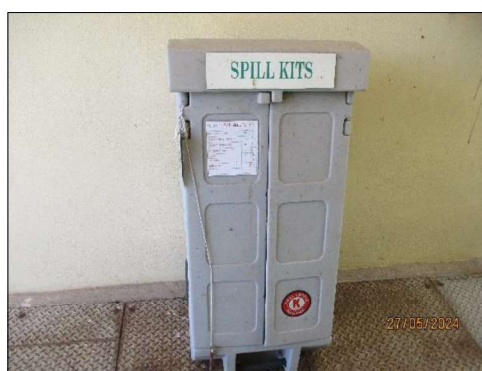
ภาพถ่ายที่ 2.2-8 วัสดุดูดซับการรั่วไหลของสารเคมี

| มาตรการป้องกันและแก้ไขผลกระทบสิ่งแวดล้อม | สถานที่ดำเนินการ | รายละเอียดการปฏิบัติตามมาตรการ | ปัญหา/อุปสรรคและแนวทางแก้ไข | เอกสารอ้างอิง |
|--|---|--|---|--|
| 1. การขนย้าย จัดเก็บ และใช้งานวัสดุที่มีอันตรายต่อสิ่งแวดล้อม : ดิน และน้ำใต้ดิน (ต่อ) | | 2. การตรวจสอบเครื่องจักรในพื้นที่ปฏิบัติงานทั้งหมด และที่สถานีผลิตก๊าซ (GPP) แบบ Visual Check ทุกวัน โดยเจ้าหน้าที่ First Line Maintenance<br>3. ระบบ SAP ตรวจสอบอะไหล่สำรองที่มีใช้ไม่โครงการฯ ของงานซ่อมบำรุง | | <p>ภาพถ่ายที่ 2.2-4 การตรวจสอบสภาพเครื่องมือ และการตรวจสอบ Visual Check โดยเจ้าหน้าที่</p> <p>ภาพถ่ายที่ 2.2-5 รางระบายน้ำรอบพื้นที่โครงการฯ</p> <p>ภาพถ่ายที่ 2.2-6 ระบบการจัดการน้ำเสียภายในบริเวณสถานีผลิตก๊าซ</p> <p>ภาพถ่ายที่ 2.2-7 พื้นที่จัดเก็บสารเคมีและวัตถุดิบทราย</p> <p>ภาพถ่ายที่ 2.2-8 วัสดุดูดซับการรั่วไหลของสารเคมี</p> |

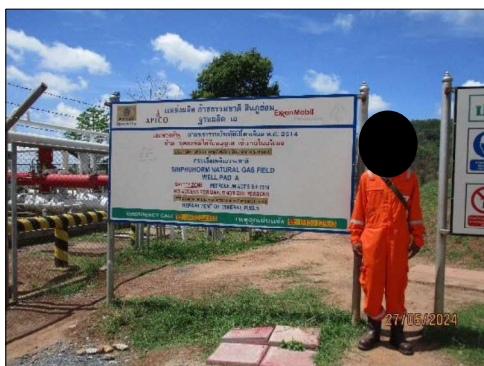
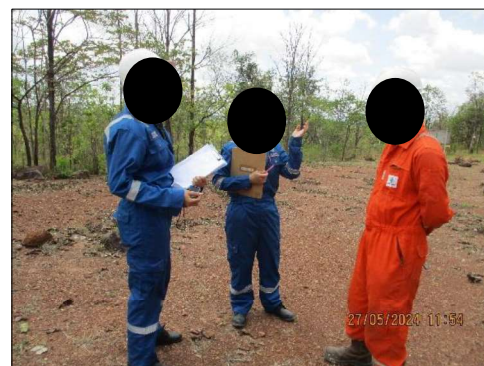
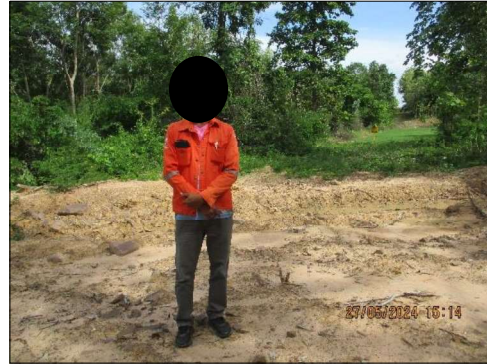
ภาพถ่ายที่ 2.2-10 การสัมภาษณ์เจ้าหน้าที่ผู้ดูแลประจำแนวท่อส่งก๊าซ

| มาตรการป้องกันและแก้ไขผลกระทบสิ่งแวดล้อม | สถานที่ดำเนินการ | รายละเอียดการปฏิบัติตามมาตรการ | ปัญหา/อุปสรรคและแนวทางแก้ไข | เอกสารอ้างอิง |
|--|---|--|---|--|
| ● หมั่นตรวจสอบผิวท่อนภายนอกเป็นประจำ | พื้นที่ปฏิบัติงานทั้งหมดของโครงการและที่สถานีผลิตก๊าซ | - โครงการฯ จัดให้มีทีมสำรวจ (Right of way) เพื่อสำรวจพื้นที่ กรณีที่พบการขรุขระ หรือ ความเสียหายใดๆ ที่อาจเกิดขึ้น โดยดำเนินการตามแผนงานประจำปี และจัดทำรายงานการประเมินสภาพแนวท่อสภาพพื้นที่ตั้งแต่ KP0-KP64 และความผิดปกติอื่นๆ ที่เกิดขึ้นทุก 2 สัปดาห์ | - | <p>เอกสารแนบ 3 รายละเอียดการตรวจสอบดูแลแนวท่อ</p> <p>ภาพถ่ายที่ 2.2-10 การสัมภาษณ์เจ้าหน้าที่ผู้ดูแลประจำแนวท่อส่งก๊าซ</p> |

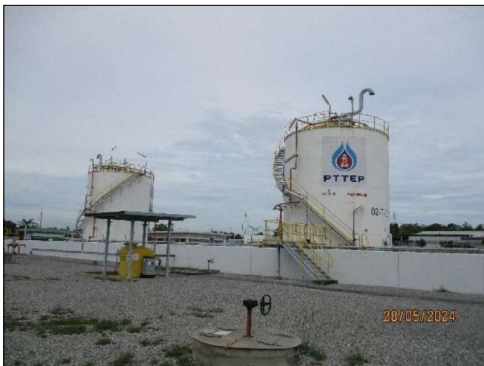
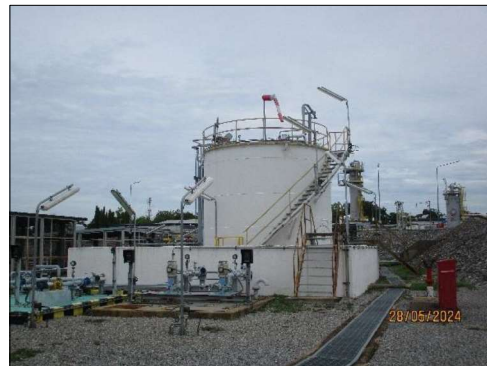
| มาตรการป้องกันและแก้ไขผลกระทบสิ่งแวดล้อม | สถานที่ดำเนินการ | รายละเอียดการปฏิบัติตามมาตรการ | ปัญหา/อุปสรรคและแนวทางแก้ไข | เอกสารอ้างอิง |
|---|---|--|---|--|
| <ul style="list-style-type: none"> <li>จัดให้มีระบบกักเก็บอีกชั้นหนึ่งเพื่อรองรับการรั่วไหลจากถังคอนเดนเสท</li> </ul> | พื้นที่ปฏิบัติงานทั้งหมดของโครงการและที่สถานีผลิตก๊าซ | <ul style="list-style-type: none"> <li>ปฏิบัติตามมาตรการฯ โดยถังคอนเดนเสทจัดสร้างบนพื้นคอนกรีต และมีคันคองกริตรอบถังคอนเดนเสท เพื่อรองรับการรั่วไหล และมีการควบคุมปริมาณภายในถังด้วยระบบ Level Control และ Shutdown System ทั้งนี้จากการตรวจสอบระหว่างเดือนมกราคม-มิถุนายน พ.ศ. 2567 ไม่พบการรั่วไหลจากถังคอนเดนเสทแต่อย่างใด</li> </ul> | - | <p>เอกสารแนบ 6 แบบแปลนของถังคอนเดนเสท</p> <p>ภาพถ่ายที่ 2.2-11 คันคองกริตรอบรอบถังคอนเดนเสท</p> |

| มาตรการป้องกันและแก้ไขผลกระทบสิ่งแวดล้อม | สถานที่ดำเนินการ | รายละเอียดการปฏิบัติงานมาตรการ | ปัญหา/อุปสรรคและแนวทางแก้ไข | เอกสารอ้างอิง |
|--|---|--|---|--|
| <ul style="list-style-type: none"> <li>ถังบรรจุกонденเสทที่สถานีผลิตก๊าซจะมีคันทันล้อมรอบน้ำฝนที่กักอยู่ภายในจะถูกรวบรวมก่อนการระบายทิ้ง</li> </ul> | พื้นที่ปฏิบัติงานทั้งหมดของโครงการและที่สถานีผลิตก๊าซ | <ul style="list-style-type: none"> <li>โครงการฯ ได้จัดให้คันทันล้อมรอบถังคอนเดนเสท โดยน้ำฝนที่กักอยู่ภายในคันทันกรือรอบถังบรรจุกонденเสท จะถูกรวบรวมไปยังบ่อกักเก็บน้ำจากกระบวนการผลิต (Produced Water Pond) และถูกส่งกำจัดต่อไปโดยไม่มีการระบายน้ำออกนอกสถานีผลิตก๊าซ</li> </ul> | - | ภาพถ่ายที่ 2.2-11 คันทันคอนกรีตล้อมรอบถังคอนเดนเสท |

| มาตรการป้องกันและแก้ไขผลกระทบสิ่งแวดล้อม | สถานที่ดำเนินการ | รายละเอียดการปฏิบัติตามมาตรการ | ปัญหา/อุปสรรคและแนวทางแก้ไข | เอกสารอ้างอิง |
|---|---|---|---|--|
| <ul style="list-style-type: none"> <li>รักษาสีเคลือบภายนอกของถังเก็บน้ำให้อยู่ในสภาพดี</li> </ul> | พื้นที่ปฏิบัติงานทั้งหมดของโครงการ | <ul style="list-style-type: none"> <li>โครงการฯ จัดให้เจ้าหน้าที่เพื่อดูแลรักษาสีเคลือบภายนอกของถังเก็บน้ำให้อยู่ในสภาพดีอย่างสม่ำเสมอ</li> </ul> | - | ภาพถ่ายที่ 2.2-11 คันคอนกรีตล้อมรอบถังคอนเดนเสท |

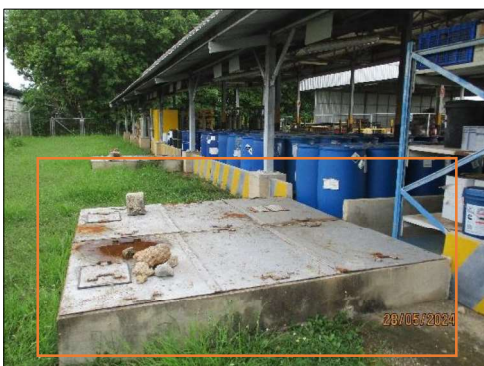
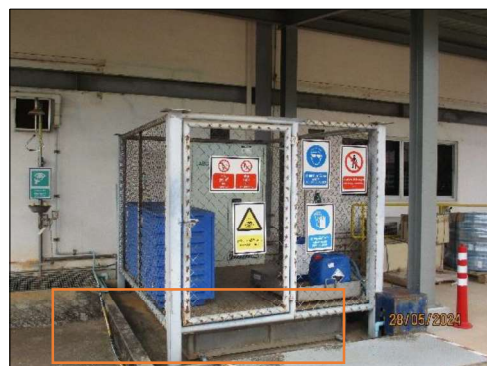
ภาพถ่ายที่ 2.2-12 บ่อรับน้ำปนเปื้อนบริเวณพื้นที่จัดเก็บสารเคมี

| มาตรการป้องกันและแก้ไขผลกระทบสิ่งแวดล้อม | สถานที่ดำเนินการ | รายละเอียดการปฏิบัติตามมาตรการ | ปัญหา/อุปสรรคและแนวทางแก้ไข | เอกสารอ้างอิง |
|---|---|--|---|--|
| <ul style="list-style-type: none"> <li>จัดให้มีพื้นที่ที่ปลอดภัยสำหรับการจัดเก็บวัตถุอันตราย</li> <li>ปูพื้นและก่อดันคอนกรีตรอบรอบถังกักเก็บ</li> </ul> | พื้นที่ปฏิบัติงานทั้งหมดของโครงการและที่สถานีผลิตก๊าซ | <ul style="list-style-type: none"> <li>โครงการฯ จัดเตรียมพื้นที่สำหรับการจัดเก็บสารเคมี และวัตถุอันตรายบนพื้นคอนกรีต และคันคองกริตร้อมรอบเพื่อป้องกันการรั่วไหล เช่นเดียวถังถังคอนเดนเสท รวมทั้งจัดทำบัญชีสารเคมีที่ใช้และกักเก็บไว้ พร้อมจัดเตรียมเอกสารกำกับความปลอดภัยของเคมีภัณฑ์ในบริเวณใกล้เคียงเพื่อสะดวกแก่การใช้งาน</li> </ul> | - | <p>ภาพถ่ายที่ 2.2-7 พื้นที่จัดเก็บสารเคมีและวัตถุอันตราย</p> <p>ภาพถ่ายที่ 2.2-12 บ่อรับน้ำปนเปื้อนบริเวณพื้นที่จัดเก็บสารเคมี</p> |

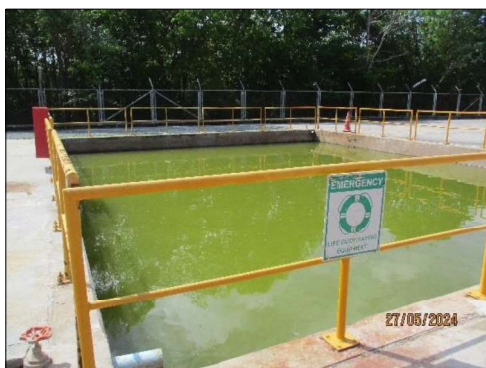
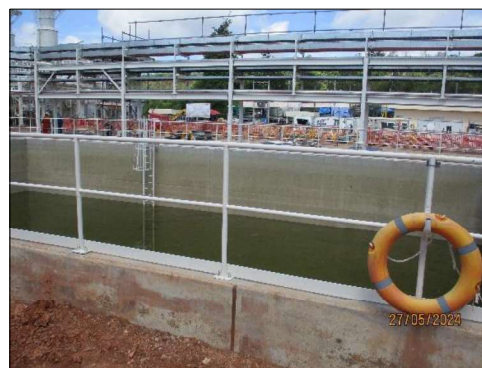
| มาตรการป้องกันและแก้ไขผลกระทบสิ่งแวดล้อม | สถานที่ดำเนินการ | รายละเอียดการปฏิบัติตามมาตรการ | ปัญหา/อุปสรรคและแนวทางแก้ไข | เอกสารอ้างอิง |
|---|---|--|---|---|
| | | | | ภาพถ่ายที่ 2.2-15 บ่อกักเก็บน้ำฝนในหลุมเจาะผลิต |

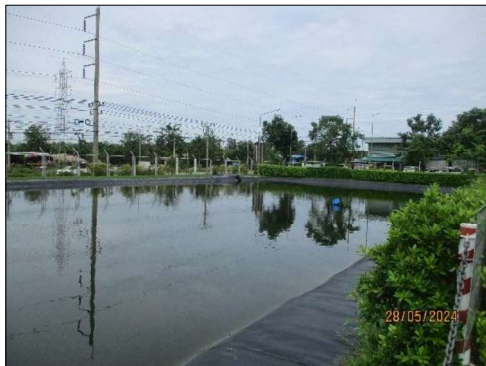
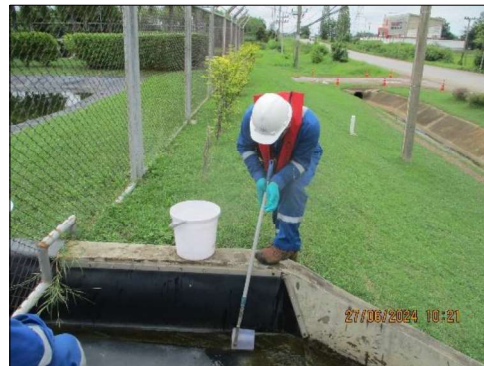
ภาพถ่ายที่ 2.2-16 ป่อกักเก็บน้ำฝนและติดตามตรวจสอบคุณภาพน้ำภายในบริเวณสถานีผลิตก๊าซ

| มาตรการป้องกันและแก้ไขผลกระทบสิ่งแวดล้อม | สถานที่ดำเนินการ | รายละเอียดการปฏิบัติงานมาตรการ | ปัญหา/อุปสรรคและแนวทางแก้ไข | เอกสารอ้างอิง |
|--|---|--|---|--|
| <ul style="list-style-type: none"> <li>บ่อกักเก็บน้ำที่สถานีผลิตจะทำหน้าที่ยังอัตราการไหลชะของน้ำฝนและน้ำดับเพลิงที่เพิ่มขึ้น</li> </ul> | พื้นที่ปฏิบัติงานทั้งหมดของโครงการและที่สถานีผลิตก๊าซ | <ul style="list-style-type: none"> <li>โครงการฯ ได้จัดให้มีบ่อรวบรวมและกักเก็บน้ำฝน เพื่อยังอัตราการไหลชะของน้ำฝนและน้ำดับเพลิง และได้ทำการติดตามตรวจสอบคุณภาพน้ำของบ่อกักเก็บน้ำฝนเป็นประจำทุกเดือน</li> </ul> | - | <p>ภาคผนวก จ-5 ใบรายงานผลการวิเคราะห์คุณภาพน้ำทิ้ง ในระยะดำเนินการ</p> <p>ภาพถ่ายที่ 2.2-16 บ่อกักเก็บน้ำฝน และการติดตามตรวจสอบคุณภาพน้ำภายในบริเวณสถานีผลิตก๊าซ</p> |

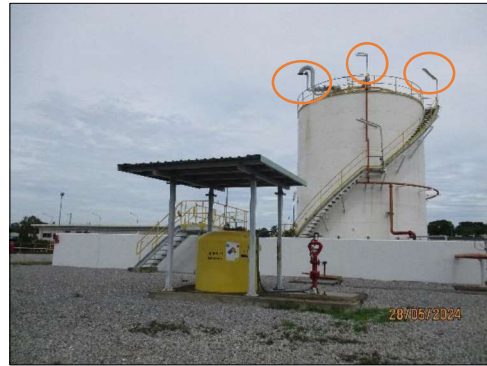
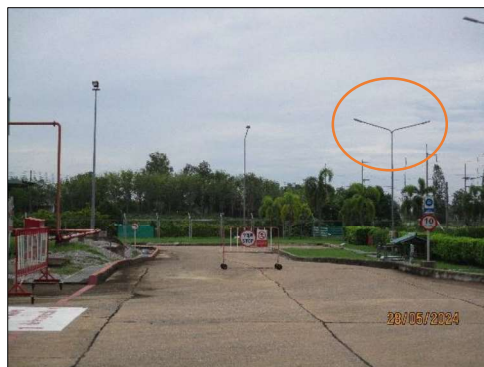
| มาตรการป้องกันและแก้ไขผลกระทบสิ่งแวดล้อม | สถานที่ดำเนินการ | รายละเอียดการปฏิบัติตามมาตรการ | ปัญหา/อุปสรรคและแนวทางแก้ไข | เอกสารอ้างอิง |
|--|---|---|---|---|
| <ul style="list-style-type: none"> <li>ควบคุมแสงสว่างภายในสถานที่ตั้งองค์ประกอบโครงการ</li> </ul> | พื้นที่ปฏิบัติงานของโครงการ | <ul style="list-style-type: none"> <li>โครงการฯ ได้ติดตั้งไฟส่องสว่างภายในสถานที่ทำงานเพื่อควบคุมแสงสว่างให้มีความสว่างเพียงพอและเหมาะสมตามลักษณะการทำงานในแต่ละพื้นที่</li> </ul> | - | ภาพถ่ายที่ 2.2-32 ไฟส่องสว่างภายในบริเวณสถานีผลิตก๊าซ |
