## การปฏิบัติตามมาตรการป้องกัน และลดผลกระทบสิ่งแวดล้อม

### 2.1 การติดตามตรวจสอบผลการปฏิบัติตามมาตรการป้องกัน และลดผลกระทบสิ่งแวดล้อม

**ตารางที่ 2.2-1** ผลการปฏิบัติตามมาตรการป้องกัน และลดผลกระทบสิ่งแวดล้อม โครงการโรงงานปูนซีเมนต์พุทรา (ภายหลังการใช้ชีวมวลเป็นเชื้อเพลิงเสริม)  
และโครงการนำวัสดุเหลือใช้จากการเกษตรและอุตสาหกรรมมาใช้ประโยชน์ในโรงงานผลิตปูนซีเมนต์ ของบริษัท ปูนซีเมนต์เอเชีย จำกัด (มหาชน)  
ระหว่างเดือนมกราคม-มิถุนายน 2567

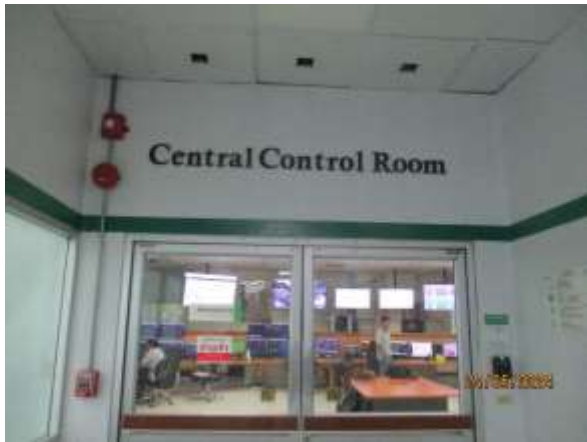
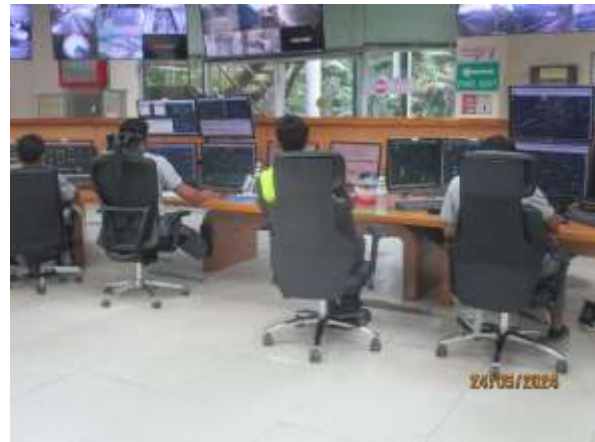
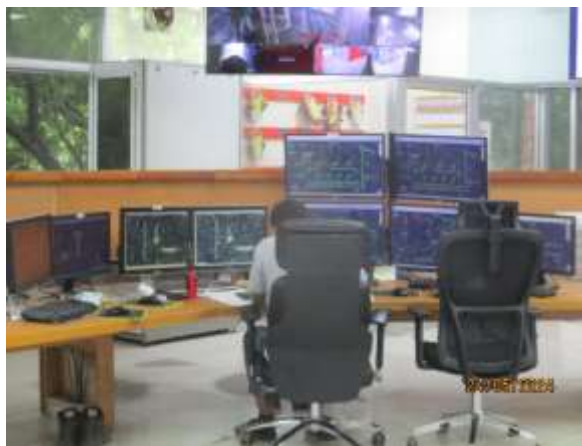
มาตรการป้องกันและลดผลกระทบสิ่งแวดล้อม	สถานที่ดำเนินการ	ผลการปฏิบัติตามมาตรการฯ	ปัญหา อุปสรรค ที่ไม่สามารถปฏิบัติ ตามมาตรการและ แนวทางแก้ไข	หลักฐานและ เอกสารอ้างอิง
<b>2. ด้านคุณภาพอากาศ (ต่อ)</b> 2.3 จัดให้มีการบำรุงรักษาและตรวจสอบสภาพ EP ปีละ 2 ครั้ง โดย 1) ควบคุมระบบป้อนไฟฟ้าแรงสูงให้กระแสไฟฟ้าที่เข้าระบบอยู่ในระดับเหมาะสมตลอดเวลา	- เครื่องดักฝุ่นแบบไฟฟ้าสถิตย์ (EP)	- บริษัทฯ ดำเนินการบำรุงรักษา และตรวจสอบสภาพ EP ปีละ 2 ครั้ง สำหรับวิธีการควบคุมการทำงานของ EP แสดงรายละเอียดไว้ในระเบียบปฏิบัติการควบคุมการระบายฝุ่นออกจากปล่อง (P/24-37/PD) โดย 1) ควบคุมระบบป้อนไฟฟ้าแรงสูงโดยใช้ Microprocessor ควบคุมแบบอัตโนมัติ โดยการตรวจวัด Spark Rate ควบคุม	-	- ภาคผนวก 2ข - ภาคผนวก 3ข - ภาคผนวก 4ข - ภาคผนวก 5ข - รูปที่ 3 ห้องควบคุมการทำงานหม้อเผา

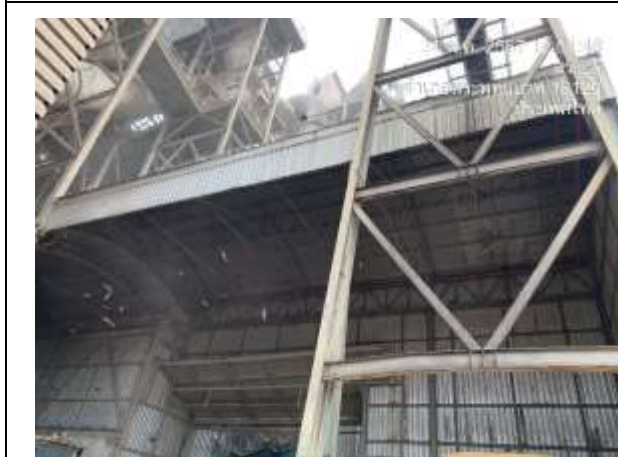
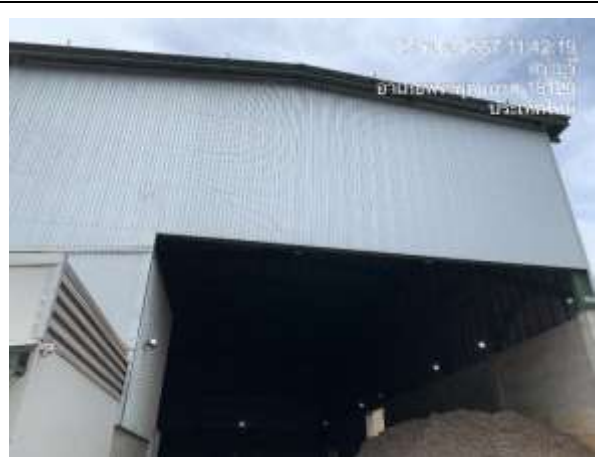
2.9 อาคารเก็บเชื้อเพลิงชีวมวล ต้องเป็นอาคารปิดมิดชิด เพื่อป้องกันการฟุ้งกระจายออกของฝุ่น	- อาคารเก็บเชื้อเพลิงชีวมวล	- บริษัทฯ มีการก่อสร้างอาคารเก็บเชื้อเพลิงชีวมวล เป็นอาคารปิดมิดชิด มีหลังคาปิดคลุม เพื่อป้องกันการฟุ้งกระจายของฝุ่น	-	- รูปที่ 5 อาคารเก็บเชื้อเพลิงชีวมวล

มาตรการป้องกันและลดผลกระทบสิ่งแวดล้อม	สถานที่ดำเนินการ	ผลการปฏิบัติตามมาตรการฯ	ปัญหา อุปสรรค ที่ไม่สามารถปฏิบัติ ตามมาตรการและ แนวทางแก้ไข	หลักฐานและ เอกสารอ้างอิง
<b>2. ด้านคุณภาพอากาศ (ต่อ)</b> 2.12 ในกรณีที่จำเป็นต้องมีการเก็บชีวมวลนอกอาคาร เช่น ช่วงหลังฤดูเก็บเกี่ยวจะต้องเก็บชีวมวลในบริเวณที่เตรียมไว้ ซึ่งล้อมรอบด้วยคันดินความสูงประมาณ 2 เมตร เปิดทางเพื่อเข้า-ออกเพียงด้านละช่องทางมีการปลูกต้นไม้บริเวณคันดิน พร้อมมีตาข่ายละอียดทั้ง 4 ด้านของบริเวณกองเก็บ ความสูงของตาข่ายไม่น้อยกว่า 10 เมตร หรือสูงเพียงพอที่จะปกป้อง/ป้องกัน การพัดพาชีวมวลได้ พร้อมกับมีการตรวจตรา เก็บกวาดพื้นที่โดยรอบเป็นประจำ	- บริเวณกองเก็บ ชีวมวลชั่วคราว ภายในพื้นที่ โครงการ	- บริษัทฯ ได้กำหนดให้ดำเนินการเก็บชีวมวลไว้ใน อาคารเก็บเชื้อเพลิงชีวมวลเท่านั้น โดยไม่มีการกอง เก็บภายนอกอาคาร	-	- รูปที่ 5 อาคารเก็บ เชื้อเพลิงชีวมวล

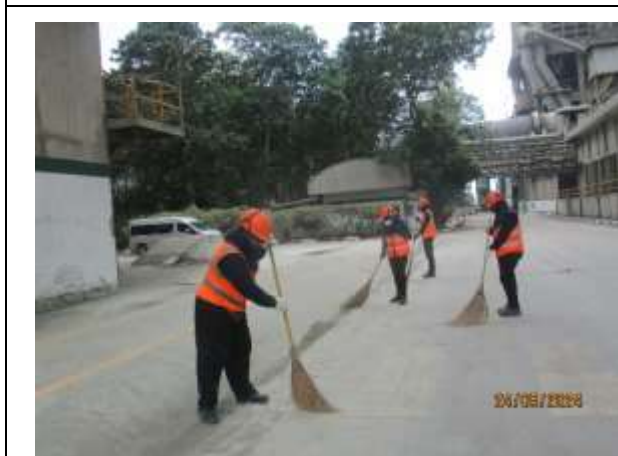
2.11 มีการเก็บกวาดบริเวณใกล้เคียงอาคารเก็บชีวมวลเป็นประจำเพื่อมิให้วัสดุที่อาจหกหล่นอยู่เกิดการฟุ้งกระจายออกไป	- บริเวณอาคารเก็บชีวมวลและบริเวณใกล้เคียง	- บริษัทฯ จัดให้มีพนักงานทำความสะอาดภายในพื้นที่โครงการทุกวัน รวมทั้งจัดให้มีรถดูดฝุ่นเพื่อทำการดูดฝุ่นบริเวณถนนภายในโครงการเป็นประจำทุกวัน เพื่อลดการฟุ้งกระจาย	-	- รูปที่ 6 พนักงานทำความสะอาด - รูปที่ 7 รถดูดฝุ่น

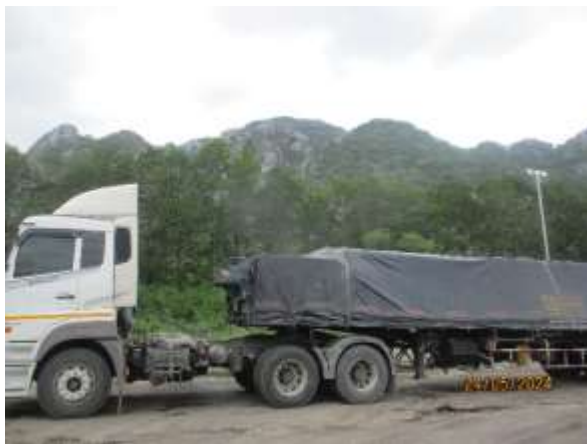
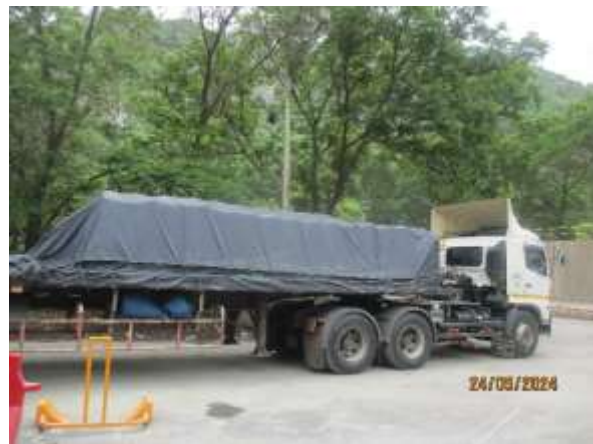
มาตรการป้องกันและลดผลกระทบสิ่งแวดล้อม	สถานที่ดำเนินการ	ผลการปฏิบัติตามมาตรการฯ	ปัญหา อุปสรรค ที่ไม่สามารถปฏิบัติ ตามมาตรการและ แนวทางแก้ไข	หลักฐานและ เอกสารอ้างอิง
<b>2. ด้านคุณภาพอากาศ (ต่อ)</b> <b>ปฏิบัติตามมาตรการโครงการนำวัสดุเหลือใช้จากการเกษตรและอุตสาหกรรมมาใช้ประโยชน์ ดังนี้</b> 2.13 กำกับดูแลให้รถบรรทุกวัสดุเหลือใช้จากการเกษตรและอุตสาหกรรมต้องปิดคลุมส่วนที่บรรทุกให้มิดชิด เพื่อป้องกันการตกหล่นของวัสดุที่บรรทุกทุกถนนสาธารณะ	- พื้นที่โครงการและถนนสาธารณะ	- บริษัทฯ มีการควบคุมและตรวจสอบให้รถบรรทุกปิดคลุมส่วนบรรทุกให้มิดชิดทุกครั้ง เพื่อป้องกันไม่ให้วัสดุที่บรรทุกตกหล่นลงถนนสาธารณะ	-	- รูปที่ 8 รถบรรทุกปิดคลุมมิดชิด

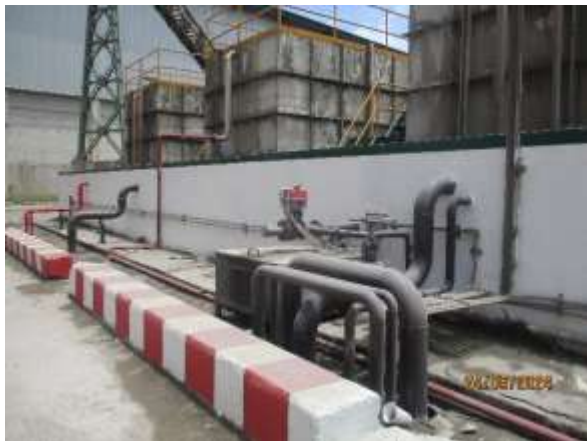
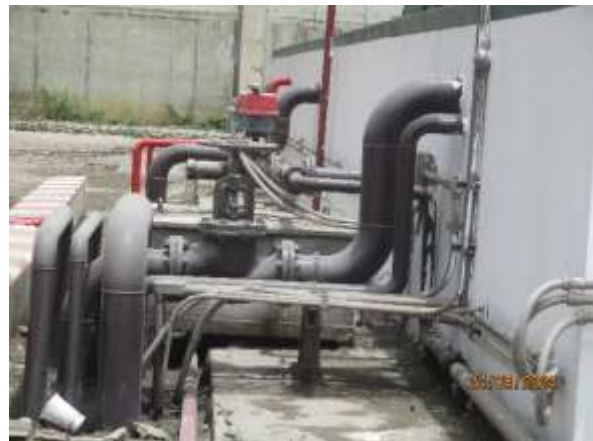
รูปที่ 9 ระบบถัง ท่อลำเลียงและอุปกรณ์สูญถ่ายของเสียที่เป็นของเหลว

2.14 มีมาตรการในการป้องกันเป็นอันดับแรกโดยการตรวจสอบและซ่อมบำรุงระบบถัง ระบบท่อลำเลียง และอุปกรณ์สูบลำเลียงให้อยู่ในสภาพใช้งานได้ดียิ่งขึ้น	- ลานสูบลำเลียงวัสดุเหลือใช้ประเภทของเหลวภายในพื้นที่โครงการ	- บริษัทฯ ดำเนินการตรวจสอบระบบถังท่อลำเลียงและอุปกรณ์สูบลำเลียงวัสดุเหลือใช้ประเภทของเหลวให้มีสภาพดีและพร้อมใช้งานอยู่เสมอ	-	- ภาพผนวก 9 - รูปที่ 9 ระบบถังท่อลำเลียงและอุปกรณ์สูบลำเลียง

มาตรการป้องกันและลดผลกระทบสิ่งแวดล้อม	สถานที่ดำเนินการ	ผลการปฏิบัติตามมาตรการฯ	ปัญหา อุปสรรค ที่ไม่สามารถปฏิบัติ ตามมาตรการและ แนวทางแก้ไข	หลักฐานและ เอกสารอ้างอิง
<b>2. ด้านคุณภาพอากาศ (ต่อ)</b> 2.15 ควบคุมไม่ให้เกิดการระบายไอระเหยจากถังเก็บของเสียประเภทของเหลว โดยการออกแบบถังเก็บให้เป็นระบบปิด มีระบบการควบคุมความดันภายในถัง และหมั่นคอยดูแลอุปกรณ์ให้อยู่ในสภาพใช้งานได้ดียิ่งขึ้น โดยไอระเหยที่เกิดขึ้นจะรวบรวมผ่านท่อไปที่ Buffer Tank ที่ต่อกับ Water Seal Tank เพื่อดักไอสารเคมีแล้วส่งไปที่ Activated Carbon Filter ก่อนระบายอากาศที่เหลือออกสู่บรรยากาศ	- ถังเก็บวัสดุเหลือใช้ประเภทของเหลวภายในพื้นที่โครงการ	- บริษัทฯ ออกแบบถังเก็บของเสียประเภทของเหลวเป็นระบบปิด มีการควบคุมความดันภายในถัง และมีการดูแลอุปกรณ์เป็นประจำ เพื่อให้อยู่ในสภาพที่ใช้งานได้ดียิ่งขึ้น พร้อมทั้งปฏิบัติตามระเบียบปฏิบัติการบำรุงรักษาเครื่องจักร (P/09-35/MG)	-	- ภาคผนวก 4ข - ภาคผนวก 9ข - รูปที่ 9 ระบบถังทอลาลีเยงและอุปกรณ์สูญถ่ายฯ

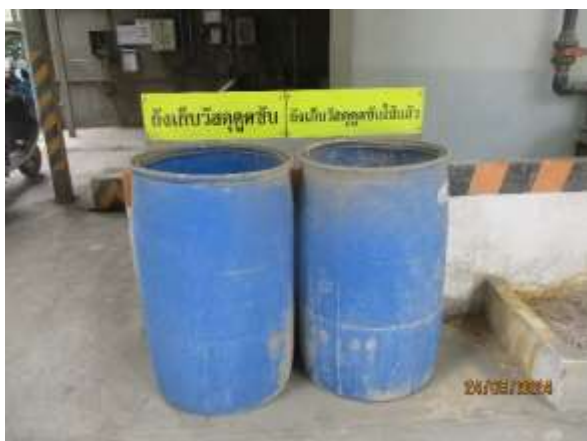
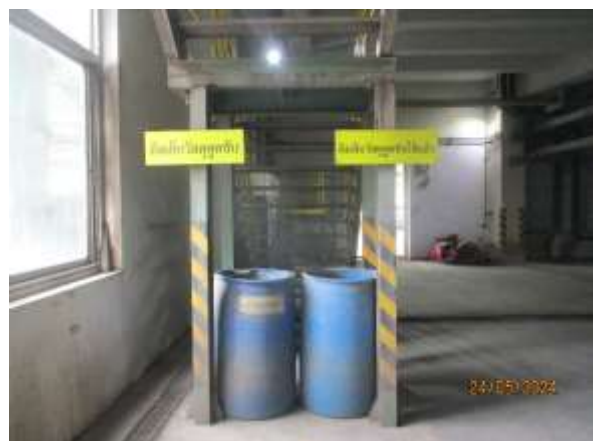
รูปที่ 10 การจัดเตรียมสิ่งดูดซับของเสียกรณีรั่วไหล

มาตรการป้องกันและลดผลกระทบสิ่งแวดล้อม	สถานที่ดำเนินการ	ผลการปฏิบัติตามมาตรการฯ	ปัญหา อุปสรรค ที่ไม่สามารถปฏิบัติ ตามมาตรการและ แนวทางแก้ไข	หลักฐานและ เอกสารอ้างอิง
<b>2. ด้านคุณภาพอากาศ (ต่อ)</b> 2.19 เมื่อมีของเสียที่เป็นของเหลวรั่วไหลลงสู่พื้นจะต้องนำฝุ่นทราย ฝ้ายน้ำมันหรือสารอื่นที่ไม่ติดไฟคลุกกับของเสียที่เป็นของเหลว ทันทีแล้ว ตักใส่ถุงขนาด 10-15 กิโลกรัมก่อนนำไปป้อนเข้าเตาเผา เช่นเดียวกับของเสียประเภทกึ่งแข็งกึ่งเหลว	- ลานสุบถ้ายวัสดุเหลือใช้ ประเภทของเหลว ภายในพื้นที่โครงการ	- บริษัทฯ ได้จัดเตรียมทราย สำหรับซับของเสียที่ เป็นของเหลว กรณีที่เกิดการรั่วไหลลงสู่พื้น ทั้งนี้ จากการดำเนินงานที่ผ่านมา ยังไม่พบกรณี ของเสียที่เป็นของเหลวรั่วไหลแต่อย่างใด	-	- รูปที่ 10 การ จัดเตรียมสิ่งดูด ซับของเสียกรณี รั่วไหล
