ผลการปฏิบัติตามมาตรการป้องกัน  
และแก้ไขผลกระทบสิ่งแวดล้อม

ทั้งนี้ รายละเอียดของผลการปฏิบัติตามมาตรการป้องกัน และแก้ไขผลกระทบสิ่งแวดล้อม โครงการโรงงานผลิตลูกบดซีเมนต์ บริษัท มากอตโต จำกัด ระยะดำเนินการ ระหว่างเดือนมกราคม-มิถุนายน พ.ศ. 2567 โดยวิธี Walk-Through Survey และการสำรวจข้อมูลการดำเนินงาน สามารถสรุปได้ดังตารางที่ 2-1

ตารางที่ 2-1 สรุปผลการปฏิบัติตามมาตรการป้องกันและแก้ไขผลกระทบสิ่งแวดล้อม โครงการโรงงานผลิตลูกบดซีเมนต์ ของบริษัท มากอตโต จำกัด  
ระหว่างเดือนมกราคม-มิถุนายน พ.ศ. 2567

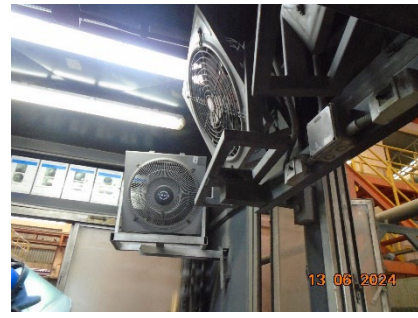
ภาพที่ 2-2 พัดลมระบายอากาศ

- จัดสร้างห้องควบคุมพร้อมติดตั้งเครื่องปรับอากาศสำหรับพนักงานพักผ่อนภายในพื้นที่ส่วนผลิตและจัดให้มีช่องระบายอากาศ และพัดลมระบายอากาศบริเวณที่เป็นแหล่งกำเนิดความร้อน	- โครงการจัดให้มีห้องควบคุมพร้อมติดตั้งเครื่องปรับอากาศ สำหรับให้พนักงานที่ทำงานเกี่ยวข้องกับความร้อนได้อยู่ขณะปฏิบัติงาน ส่วนบริเวณอื่นๆ ได้ติดตั้งพัดลม เพื่อระบายความร้อนในพื้นที่ดังกล่าว และบริเวณพื้นที่ปฏิบัติงานติดตั้งพัดลมระบายความร้อน	-	- ภาพที่ 2-2 การติดตั้งพัดลมระบายอากาศ - ภาพที่ 2-27 ห้องควบคุม

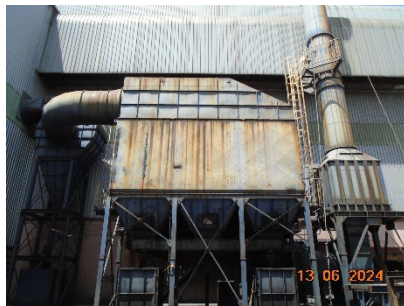
ภาพที่ 2-3 ถังกรอง (Bag House)

<table><tr><th colspan="2">แหล่งกำเนิดมลพิษ</th><th>ระบบบำบัดมลพิษทางอากาศ</th></tr><tr><td>1</td><td>เตาหลอม (BH-1)</td><td>ถุงกรอง (Bag House)</td></tr><tr><td>2</td><td>หน่วยปรับปรุงทราย 1 (BH-2)</td><td>ถุงกรอง (Bag House)</td></tr><tr><td>3</td><td>หน่วยปรับปรุงทราย 2 (BH-3)</td><td>ถุงกรอง (Bag House)</td></tr><tr><td>4</td><td>การรื้อชิ้นงานและระบายความร้อน (BH-4)</td><td>ถุงกรอง (Bag House)</td></tr></table>

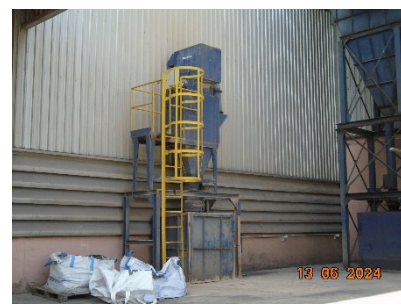
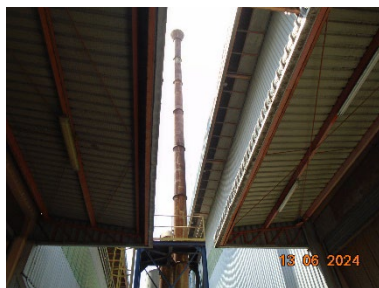
ภาพที่ 2-4 Venturi Wet Scrubber

<table><tr><th colspan="2">แหล่งกำเนิดมลพิษ</th><th>ระบบบำบัดมลพิษทางอากาศ</th></tr><tr><td>5</td><td>หน่วยเตรียมแบบไส้ทราย (WS-1)</td><td>Venturi Wet Scrubber</td></tr></table>

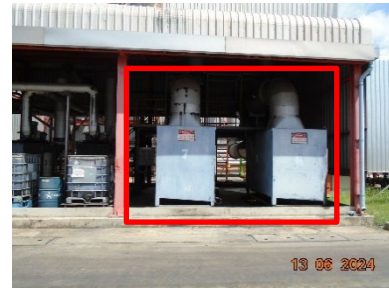
ภาพที่ 2-5 ระบบดักไอน้ำมัน (Oil Circulation)

<table><tr><th colspan="2">แหล่งกำเนิดมลพิษ</th><th>ระบบบำบัดมลพิษทางอากาศ</th></tr><tr><td>6</td><td>เตาอบซูปและล้างน้ำมัน 1 (QL-1)</td><td>ดักไอน้ำมัน (Oil Circulation)</td></tr><tr><td>7</td><td>เตาอบซูปและล้างน้ำมัน 2 (QL-2)</td><td>ดักไอน้ำมัน (Oil Circulation)</td></tr></table>

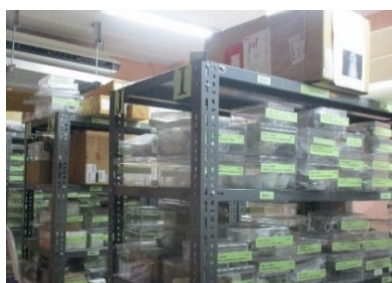
- จัดเตรียมอะไหล่และอุปกรณ์สำรองที่จำเป็นสำหรับระบบบำบัดมลพิษทางอากาศให้มีจำนวนเพียงพอต่อการซ่อมบำรุงและแก้ไขได้ทันทีเมื่อตรวจพบระบบบำบัดมลพิษทางอากาศขัดข้อง	- โครงการมีการจัดเตรียมอะไหล่ที่จำเป็นสำหรับระบบบำบัดมลพิษทางอากาศ เช่น ถังกรอง/สายพาน ไว้ประจำโรงงาน โดยจัดเก็บไว้ที่หน่วยงานพัสดุ ส่วนอีกจำนวนหนึ่งจะจัดเก็บไว้ที่บริษัทเอกชนที่โครงการได้ว่าจ้าง เพื่อดูแลงานระบบบำบัดมลพิษทางอากาศของทางโครงการ หากพบการชำรุด/เสียหายของอุปกรณ์ สามารถดำเนินการแก้ไขได้ทันที	-	- ภาพที่ 2-6 อะไหล่และอุปกรณ์สำรอง

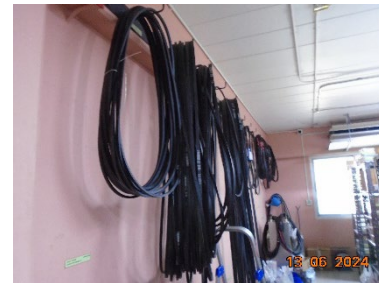
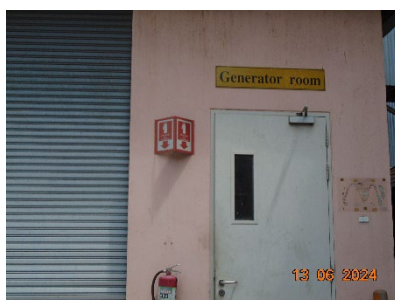
ภาพที่ 2-7 ระบบไฟฟ้าสำรอง

- จัดให้มีไฟฟ้าสำรองเพื่อจ่ายไฟฟ้าให้ระบบบำบัดมลพิษทางอากาศทุกระบบ เพื่อให้ระบบสามารถบำบัดมลพิษทางอากาศได้อย่างต่อเนื่อง เมื่อไฟฟ้าหลักดับ โดยต้องมีความสามารถในการจ่ายไฟฟ้าที่เพียงพอในการบำบัดมลพิษทางอากาศและไม่ปล่อยให้อากาศเสียที่ไม่ผ่านการบำบัดระบายออกสู่บรรยากาศโดยตรง	- โครงการได้จัดให้มีระบบไฟฟ้าสำรอง (Generator) สำหรับจ่ายไฟฟ้าให้กับระบบบำบัดมลพิษทางอากาศ ขนาดติดตั้ง 750 KVA เพื่อให้ระบบสามารถบำบัดมลพิษทางอากาศได้อย่างต่อเนื่องเมื่อไฟฟ้าหลักดับ	-	- ภาพที่ 2-7 ไฟฟ้าสำรอง - ภาพผนวก ข-4 ใบอนุญาตผลิตพลังงานควบคุม

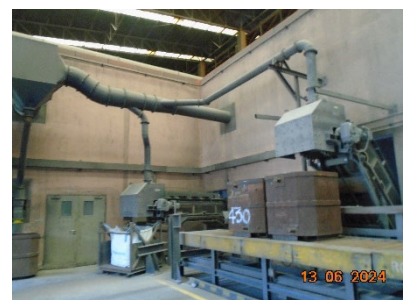
- ควบคุมเสียงจากแหล่งกำเนิดเสียง คือ เลือกเครื่องจักรที่ก่อให้เกิดเสียงดังน้อยที่สุดหรือเสียงดังไม่เกิน 85 เดซิเบลเอ	- โครงการได้เลือกใช้เทคโนโลยี อุปกรณ์ และเครื่องจักรที่ก่อให้เกิดผลกระทบด้านเสียงลดลงในกิจกรรมการผลิตของโรงงาน โดยโครงการได้กำหนดให้ผู้ผลิตเครื่องจักรต้องการันตีค่าความดังของเสียงที่อาจเกิดขึ้นไม่ให้เกิน 85 dB(A) รวมทั้งได้มีการติดตั้งห้องครอบเสียงเครื่องจักร และติดตั้งยางลดเสียงที่ Hopper เพื่อลดเสียงดังเพิ่มเติม	-	- ภาพที่ 2-8 ห้องครอบเครื่องจักรพร้อมติดตั้งวัสดุดูดซับ - ภาพที่ 2-9 ยางลดเสียงบริเวณ Hopper

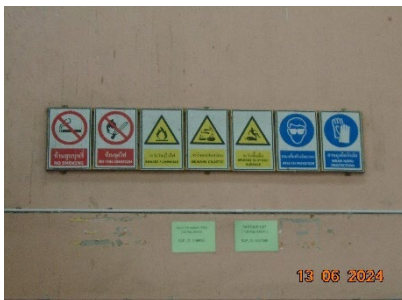
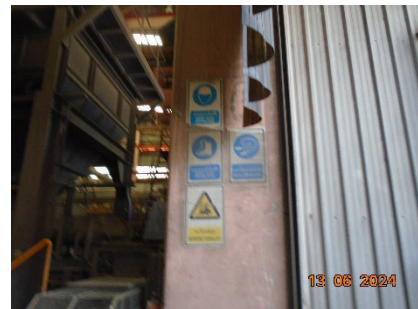
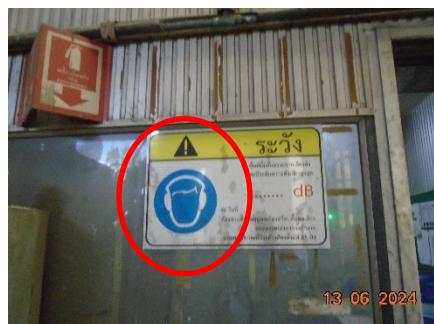
- กำหนดเขตสวมใส่อุปกรณ์ลดเสียงและจัดทำป้ายสัญลักษณ์เตือนบริเวณที่มีเสียงดังเกิน 70 เดซิเบลเอ และกำหนดให้พนักงานต้องสวมใส่ที่อุดหูหรือที่ครอบหู เพื่อลดการสัมผัสเสียงดัง	- โครงการติดตั้งป้ายสัญลักษณ์เตือนบริเวณที่มีเสียงดัง และกำหนดให้พนักงานต้องสวมใส่ที่อุดหูหรือที่ครอบหู เพื่อลดการสัมผัสเสียงดัง	-	- ภาพที่ 2-10 ป้ายเตือนให้สวมใส่ PPE

9. อาชีวอนามัยและความปลอดภัย (ต่อ)			
- ติดตั้งป้ายเตือนหรือสัญลักษณ์ประเภทอุปกรณ์ป้องกันอันตรายส่วนบุคคลที่ต้องสวมใส่ในแต่ละบริเวณ เพื่อให้พนักงานและผู้ที่จะเข้าไปในบริเวณดังกล่าวได้ทราบอย่างชัดเจน	- มีการติดตั้งป้ายเตือน พร้อมกำหนดเขตสวมใส่อุปกรณ์ป้องกันอันตรายส่วนบุคคลก่อนเข้าพื้นที่อาคารผลิต	-	- ภาพที่ 2-10 ป้ายเตือนให้สวมใส่ PPE

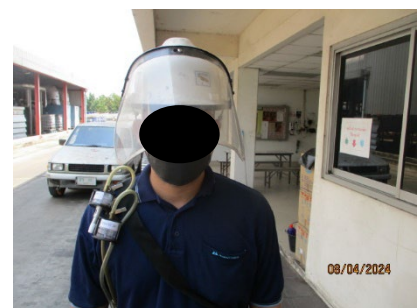
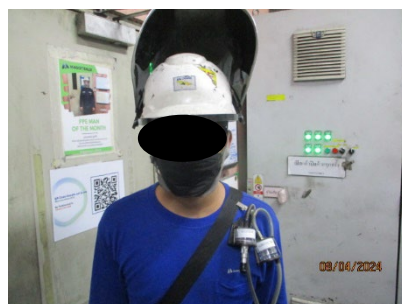
- ป้องกันการเกิดผลกระทบด้านเสียงต่อพนักงานโดยควบคุมให้มีการสวมใส่ที่อุดหูหรือที่ครอบหู เพื่อลดการสัมผัสเสียงดังในบริเวณพื้นที่มีเสียงดังมากกว่า 70 เดซิเบลเอ	- โครงการกำหนดให้พนักงานต้องสวมใส่ที่อุดหูหรือที่ครอบหู เพื่อลดการสัมผัสเสียงดัง พร้อมทั้งติดตั้งป้ายสัญลักษณ์เตือนบริเวณที่มีเสียงดัง	-	- ภาพที่ 2-10 ป้ายเตือนให้สวมใส่ PPE - ภาพที่ 2-11 พนักงานสวมใส่ PPE

- กำหนดให้พนักงานที่ทำงานประจำในพื้นที่ที่มีความร้อนสูง ได้แก่ บริเวณหน้าเตาหลอม และหน่วยเทน้ำเหล็กต้องสวมใส่ชุดป้องกันความร้อน และถุงมือป้องกันความร้อนทุกครั้ง ที่ปฏิบัติงาน และกำหนดระยะเวลาในการปฏิบัติงานของพนักงานให้เป็นไปตามข้อกำหนดของกระทรวงแรงงานและสวัสดิการสังคม	- โครงการกำหนดกฎระเบียบข้อบังคับให้พนักงานที่ทำงานประจำในพื้นที่ที่มีความร้อนสูง ต้องสวมใส่ชุดป้องกันความร้อน และถุงมือป้องกันความร้อนทุกครั้ง ที่ปฏิบัติงาน	-	- ภาพที่ 2-10 ป้ายเตือนให้สวมใส่ PPE - ภาพที่ 2-11 พนักงานสวมใส่ PPE - ภาพที่ 2-26 การสำรองอุปกรณ์ PPE สำหรับพนักงาน

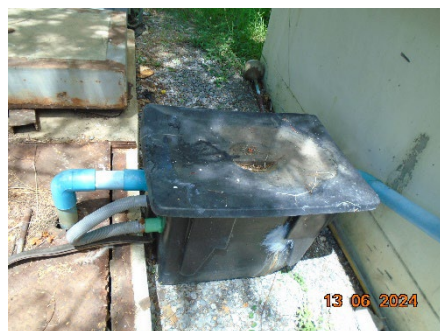
- ติดตั้งถังดักไขมัน สำหรับบำบัดน้ำเสียที่เกิดขึ้นจากโรงอาหาร และกำหนดให้มีการดูแลและดักไขมันจากบ่อดักไขมันไปกำจัดอย่างสม่ำเสมอ	- มีการติดตั้งถังดักไขมันสำเร็จรูป เพื่อดักไขมันจากกิจกรรมประกอบอาหาร/ล้างภาชนะ โดยติดตั้งร้านค้าละ 1 ถัง โดยจัดให้มีการตรวจสอบและดักไขมันโดยร้านค้าและตรวจสอบซ้ำโดยเจ้าหน้าที่โครงการ	-	- ภาพที่ 2-14 ถังดักไขมัน - ภาพผนวก ข-7 บันทึกการทำความสะดวก บ่อดักไขมัน ระหว่างเดือนมกราคม-มิถุนายน พ.ศ. 2567

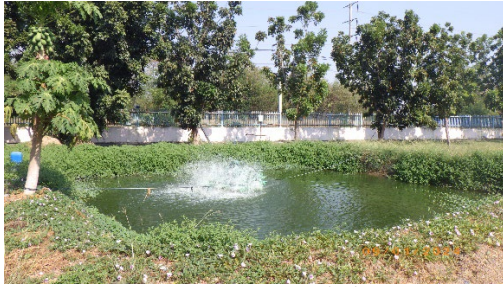
- น้ำทิ้งจากกิจกรรมการใช้น้ำของพนักงานประมาณ 16 ลูกบาศก์เมตร/วัน รวบรวมเข้าสู่ระบบบำบัดน้ำเสียเบื้องต้นก่อนระบายไปยังบ่อพักน้ำทิ้ง ขนาด 18 ลูกบาศก์เมตร เพื่อรอกการนำกลับไปรดน้ำต้นไม้/พื้นที่สีเขียวภายในโครงการ	- น้ำทิ้งจากกิจกรรมการใช้น้ำของพนักงาน รวบรวมเข้าสู่ระบบบำบัดน้ำเสียเบื้องต้นก่อนระบายไปยังบ่อพักน้ำทิ้งเพื่อรอกการนำกลับไปรดน้ำต้นไม้/พื้นที่สีเขียวภายในโครงการ	-	- ภาพที่ 2-15 บ่อพักน้ำทิ้ง

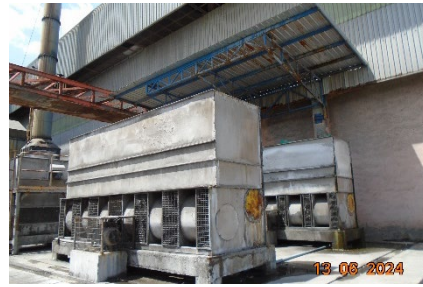
- น้ำจากกิจกรรมหล่อเย็น จะทำการหมุนเวียนในระบบหล่อเย็น ไม่มีการระบายทิ้งแต่อย่างใด	- น้ำจากกิจกรรมหล่อเย็น โครงการนำมาหมุนเวียนในระบบหล่อเย็น โดยไม่มีการระบายทิ้งแต่อย่างใด	-	- ภาพที่ 2-16 หอหล่อเย็น

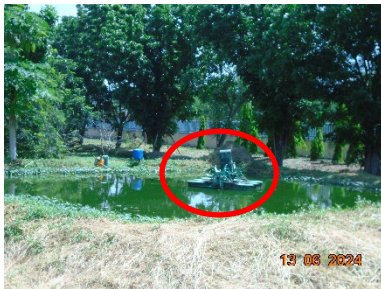
- ติดตั้งเครื่องเติมอากาศในคูระบายน้ำและบ่อหน่วงน้ำโครงการ	- โครงการติดตั้งเครื่องเติมอากาศบริเวณคูระบายน้ำ และบ่อหน่วงน้ำโครงการ เพื่อเพิ่มออกซิเจนในน้ำบริเวณดังกล่าว	-	- ภาพที่ 2-17 เครื่องเติมอากาศ

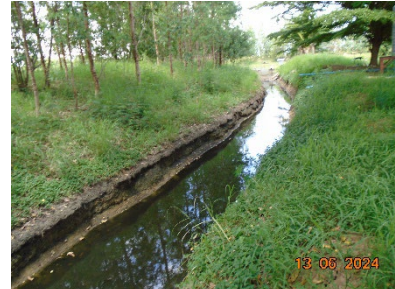
<b>6. การระบายน้ำและการป้องกันน้ำท่วม</b> - จัดให้มีคูรับน้ำฝนโดยรอบภายในพื้นที่โครงการความจุ 8,102 ลูกบาศก์เมตร และเชื่อมต่อไปยังบ่อหน่วงน้ำจำนวน 2 บ่อ ความจุรวม 40,143 ลูกบาศก์เมตร เพื่อรองรับน้ำฝนที่ตกในพื้นที่โครงการทั้งหมด	- จัดให้มีคูรับน้ำฝนรอบภายในพื้นที่โครงการ ซึ่งสามารถรองรับน้ำได้ 8,102 ลูกบาศก์เมตร และเชื่อมต่อไปยังบ่อหน่วงน้ำ จำนวน 2 บ่อ สามารถรองรับน้ำได้รวม 40,143 ลูกบาศก์เมตร	-	- ภาพที่ 2-18 คูรับน้ำฝน - ภาพที่ 2-19 บ่อหน่วงน้ำ

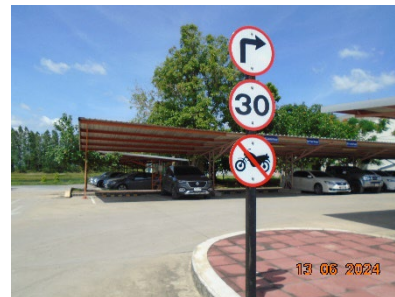
- ควบคุมความเร็วรถบรรทุกสินค้าและวัตถุดิบที่เข้ามาภายในพื้นที่โครงการไม่เกิน 30 กิโลเมตร/ชั่วโมง	- มีการสื่อสารและกำหนดให้พนักงานขับรถทุกชนิดใช้ความเร็วภายในโรงงานไม่เกิน 30 กิโลเมตร/ชั่วโมง	-	- ภาพที่ 2-20 ป้ายจำกัดความเร็ว

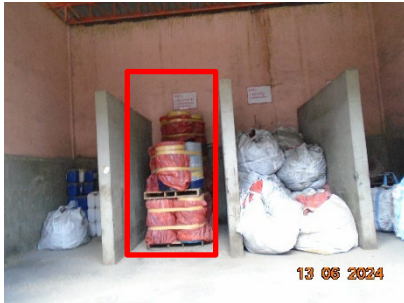
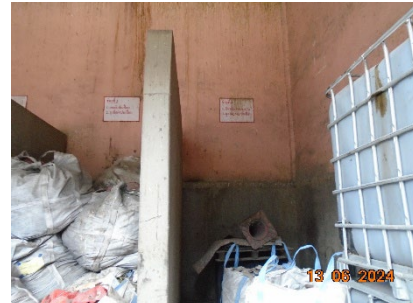
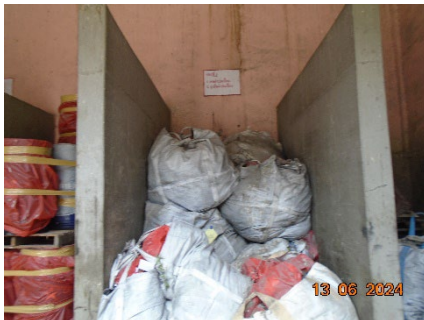
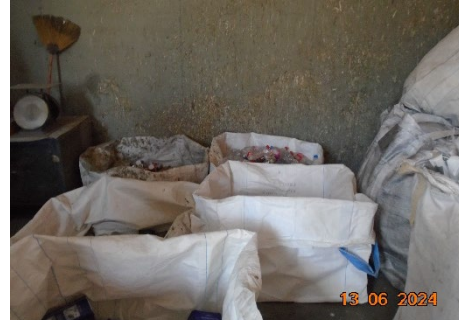
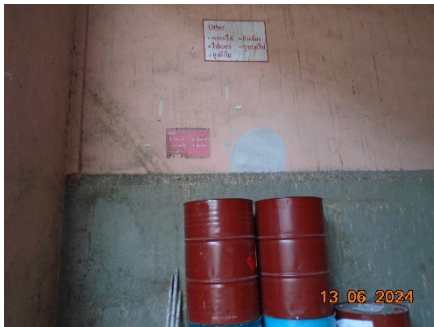
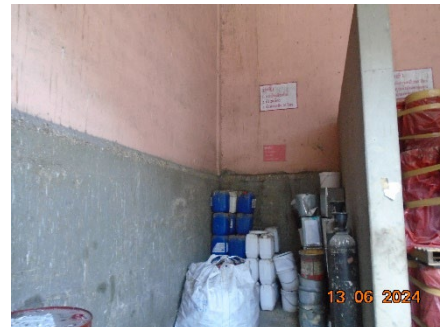
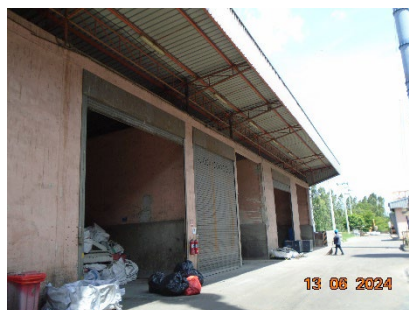
ภาพที่ 2-23 อาคารและพื้นที่จัดเก็บของเสีย

มาตรการป้องกันและแก้ไขผลกระทบสิ่งแวดล้อม	รายละเอียดการปฏิบัติตามมาตรการและประสิทธิภาพของการดำเนินการ	ปัญหา อุปสรรค และการแก้ไข	หลักฐานและเอกสารประกอบ
<b>8. สิ่งปฏิภณหรือวัสดุที่ไม่ใช่แล้ว</b> - จัดให้มีอาคารและพื้นที่จัดเก็บของเสียของโครงการ และจะต้องมีการจัดแบ่งประเภทของเสียอย่างชัดเจน โดยจะต้องไม่ทำให้เกิดการปนเปื้อนของของเสียอันตรายไปสู่ของเสียประเภทอื่นๆ	- ปัจจุบันจัดให้มีอาคารและพื้นที่จัดเก็บของเสีย จำนวน 1 อาคาร เพื่อรองรับการจัดการของเสียในอาคารผลิต โดยภายในอาคารจะจัดแบ่งพื้นที่ตามประเภทของเสียอย่างชัดเจน	-	- ภาพที่ 2-23 อาคาร และพื้นที่จัดเก็บของเสีย

- การจัดเก็บของเสียที่เป็นอันตราย จะต้องจัดเก็บไว้ในภาชนะปิดสนิท เพื่อป้องกันการชะล้างสารอันตรายโดยน้ำฝนลงสู่ระบบระบายน้ำและพื้นที่โดยรอบ	- สำหรับของเสียที่เป็นอันตรายจะเก็บใส่ภาชนะที่ปิดสนิท และจัดเก็บไว้ในอาคารที่มีหลังคาและผนังทั้ง 3 ด้านเพื่อป้องกันการชะล้างโดยน้ำฝน	-	- ภาพที่ 2-23 อาคาร และพื้นที่จัดเก็บของเสีย

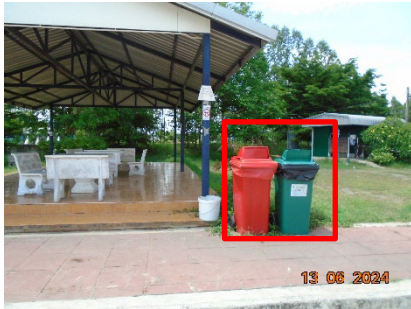
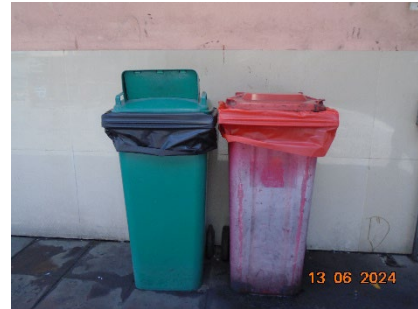
ภาพที่ 2-24 ถังขยะแยกประเภทภายในโครงการ

- จัดให้มีถังขยะแยกประเภทวางไว้ตามจุดต่างๆ ภายในพื้นที่โรงงานอย่างเพียงพอ	- โครงการจัดให้มีถังรองรับมูลฝอยแบบแยกประเภทพร้อมมีฝาปิดมิดชิดกระจายตามจุดต่างๆ ภายในพื้นที่โรงงาน โดยสีน้ำเงิน รองรับขยะทั่วไป และสีแดงรองรับขยะอันตราย		- ภาพที่ 2-24 ถังขยะ

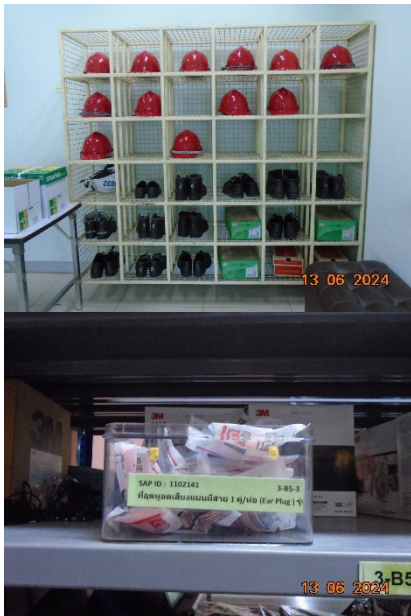
- จัดเตรียมอุปกรณ์ป้องกันอันตรายส่วนบุคคลให้กับพนักงานอย่างเหมาะสมตามลักษณะงาน โดยมีจำนวนเพียงพอ รวมทั้งดูแลตรวจสอบอุปกรณ์ให้ใช้งานอย่างมีประสิทธิภาพ	- มีการจัดเตรียมอุปกรณ์ป้องกันอันตรายส่วนบุคคลให้กับพนักงานอย่างเหมาะสมและมีประสิทธิภาพตามลักษณะงาน รวมทั้งได้สำรองอุปกรณ์ป้องกันอันตรายส่วนบุคคลอย่างเพียงพอ	-	- ภาพที่ 2-26 การสำรองอุปกรณ์ PPE สำหรับพนักงาน
