รายงานผลการปฏิบัติตามมาตรการป้องกันและแก้ไขผลกระทบสิ่งแวดล้อม
และมาตรการติดตามตรวจสอบผลกระทบสิ่งแวดล้อม
โครงการระบบโครงข่ายไฟฟ้า 500 กิโลโวลต์ บางสะพาน2-สุราษฎร์ธานี2
(ส่วนที่พาดผ่านพื้นที่ป่าอนุรักษ์เพิ่มเติม)

ฉบับที่ 9 (มกราคม-มิถุนายน 2567)

กรกฎาคม 2567

ฝ่ายสิ่งแวดล้อมโครงการ
การไฟฟ้าฝ่ายผลิตแห่งประเทศไทย
53 หมู่ 2 ถ.เจริญสุขนิทวงศ์ ต.บางกรวย
อ.บางกรวย จ.นนทบุรี 11130
โทร. 0 2436 0820

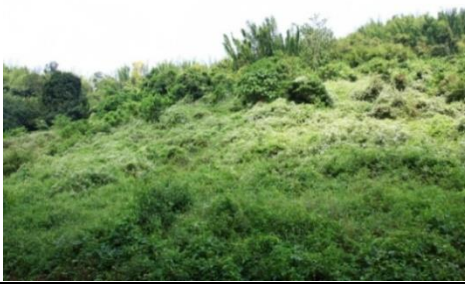
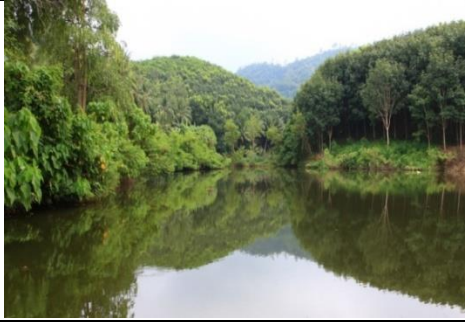
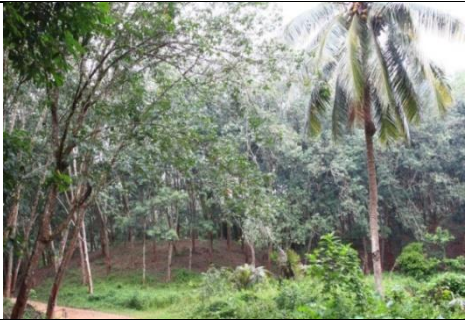
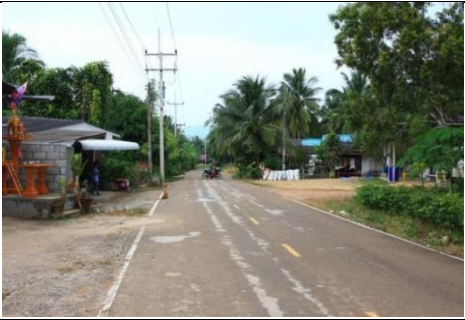
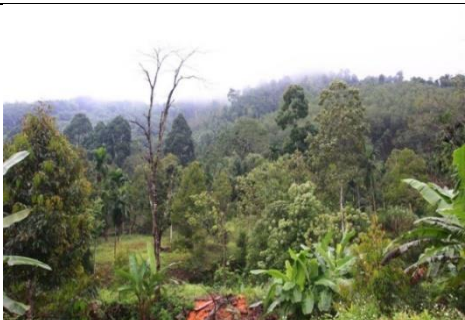
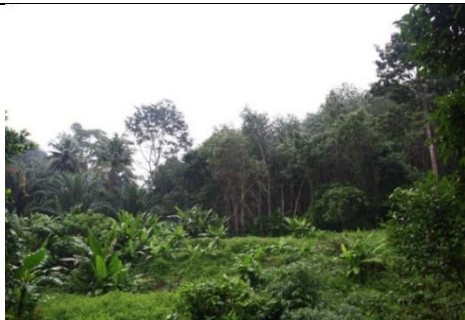
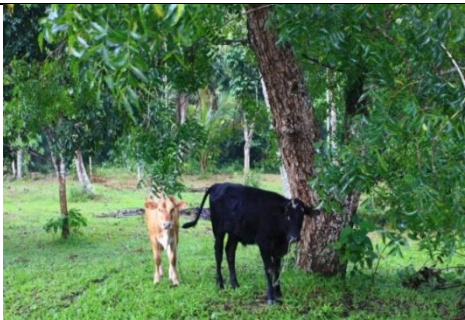
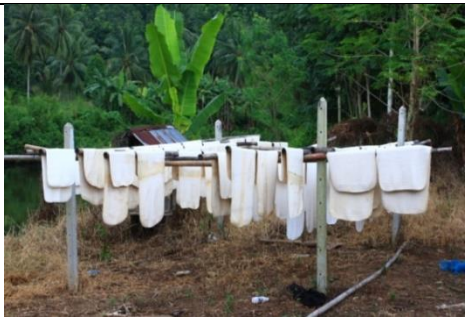
รูปที่ 1.3 สภาพจากการสำรวจภาคสนามตามแนวระบบโครงข่ายไฟฟ้า จากรายงาน IEE

พื้นที่ศึกษาของโครงการครอบคลุมด้านละ 500 เมตรจากกึ่งกลางแนวระบบโครงข่ายไฟฟ้า รวมถึงระยะจากจุดเริ่มต้น และจุดสิ้นสุดของแนวระบบโครงข่ายไฟฟ้าส่วนที่พาดผ่านพื้นที่ป่าอนุรักษ์เพิ่มเติม (ป่า C) อีกด้านละ 500 เมตร ตั้งอยู่ในเขตท้องที่อำเภอบางสะพาน จังหวัดประจวบคีรีขันธ์ อำเภอเมืองชุมพร อำเภอสวี อำเภอทุ่งตะโก และอำเภอหลังสวน จังหวัดชุมพร สภาพภูมิประเทศส่วนใหญ่เป็นเนินเขาและลูกคลื่นลอนชัน บางพื้นที่พาดผ่านพื้นที่สูงชันและยังคงสภาพป่าที่มีความอุดมสมบูรณ์ตามธรรมชาติ เป็นป่าต้นน้ำที่สำคัญของลำน้ำธรรมชาติหลายสาย เช่น ห้วยไผ่และห้วยพลูในเขตป่าสงวนแห่งชาติป่าเขาไชยราชและป่าคลองกรูด ห้วยเสียบญวน ในเขตป่าสงวนแห่งชาติ ป่าเสียบญวนและป่าท่าสาร ห้วยนาในเขตป่าสงวนแห่งชาติ ป่าทุ่งระยะ และป่านาลัก และห้วยคอในเขตป่าสงวนแห่งชาติป่าพะโต๊ะ ป่าปังหวาน และป่าปากทรง เป็นต้น ด้านสภาพความเป็นอยู่และวิถีชีวิตของประชาชนที่อาศัยอยู่บริเวณโดยรอบพื้นที่ป่าอนุรักษ์เพิ่มเติม (ป่า C) ช่วงที่แนวระบบโครงข่ายไฟฟ้าโครงการฯ พาดผ่าน ส่วนใหญ่ประกอบอาชีพเกษตรกรรมเพาะปลูกพืชเศรษฐกิจต่างๆ เช่น สับปะรด ยางพารา ปาล์มน้ำมัน และไม้ผลต่างๆ บางพื้นที่มีการเลี้ยงสัตว์ วัว และแกะ สำหรับการค้าและเป็นแหล่งอาหาร โดยมีแรงงานต่างด้าวในพื้นที่ทำงานรับจ้างกรีดยาง เก็บผลผลิต และเฝ้าสวนยางพารา เป็นต้น ดังแสดงสภาพของพื้นที่ศึกษาจากการสำรวจภาคสนามตามแนวระบบโครงข่ายไฟฟ้าฯ จากรายงาน IEE ในรูปที่ 1.3

สภาพภูมิประเทศ	อ่างเก็บน้ำหุบเขาวง

พื้นที่เกษตรกรรม	สภาพเศรษฐกิจสังคม
สภาพทั่วไปของพื้นที่โครงการในจังหวัดประจวบคีรีขันธ์บริเวณพื้นที่ป่า C และบริเวณใกล้เคียง

สภาพภูมิประเทศ	พื้นที่เกษตรกรรม

การเลี้ยงสัตว์	สภาพเศรษฐกิจ-สังคม

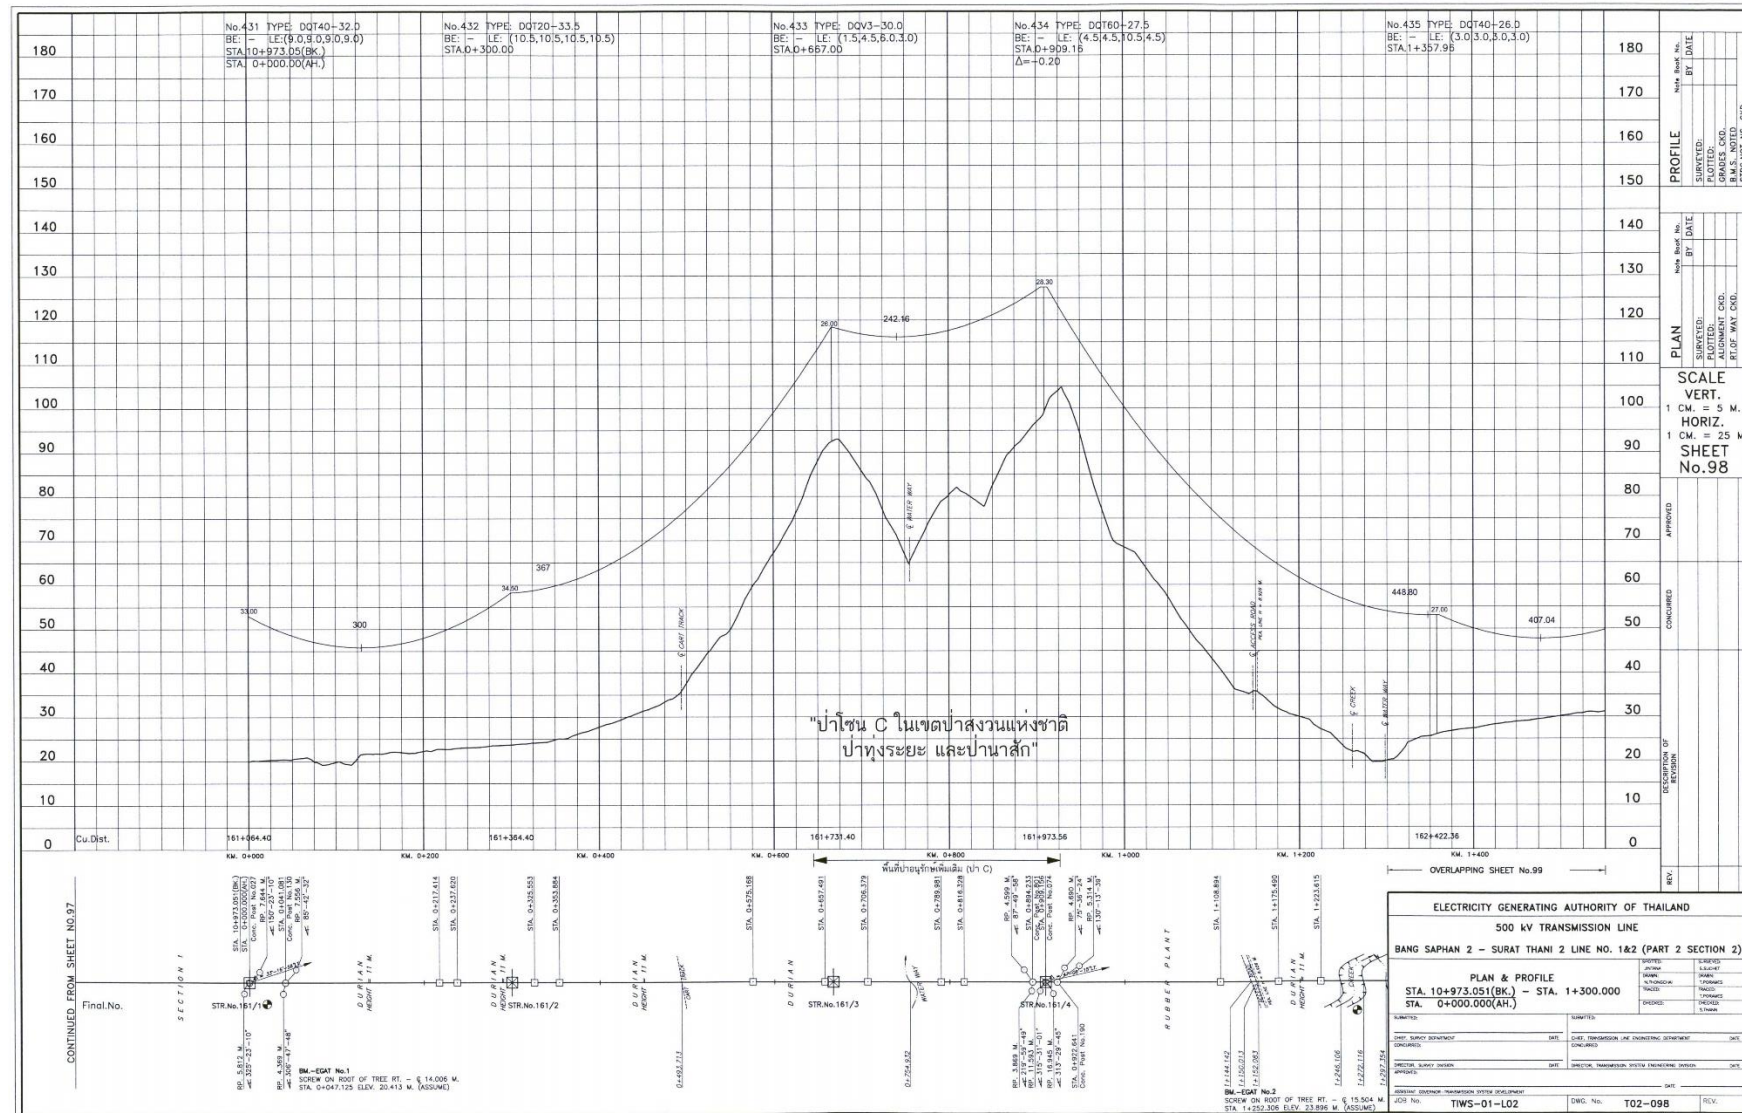
รูปที่ 1.12 รูปตัดตามแนวยาว (Plan profile) ช่วงที่ 5 ป่าทุ่งระยะและป่านาสัก

ช่วงที่ 5 เสาโครงหลักต้นที่ 437-438 มีระดับความสูงของจุดเริ่มต้นและจุดสิ้นสุดเท่ากับ 75 และ 79 เมตรจากระดับน้ำทะเลปานกลาง สภาพภูมิประเทศเป็นที่ราบรอยต่อระหว่างเขาหินงอกและเขาหินมีพื้นที่ส่วนใหญ่ในแนวเขตรบบโครงข่ายไฟฟ้าเป็นพื้นที่เกษตรกรรมที่มีสภาพเป็นสวนยางพาราและสวนมะพร้าว

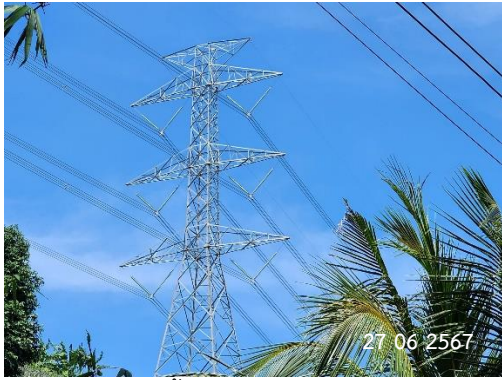
เสาต้นที่ 31-32 (ช่วงที่ 1)

ช่วงที่ 1 เสาโครงเหล็กต้นที่ 31-32 มีระดับความสูงของจุดสิ้นสุดและจุดเริ่มต้นเท่ากับ 191 และ 197 เมตรจากระดับน้ำทะเลปานกลาง สภาพพื้นที่ส่วนใหญ่เป็นสวนยางพารา

รูปที่ 1.16 สถานภาพการดำเนินงานปัจจุบัน ของโครงการระบบโครงข่ายไฟฟ้า 500 กิโลโวลต์ บางสะพาน2-สุราษฎร์ธานี2 (ส่วนที่พาดผ่านพื้นที่ป่าอนุรักษ์เพิ่มเติม)

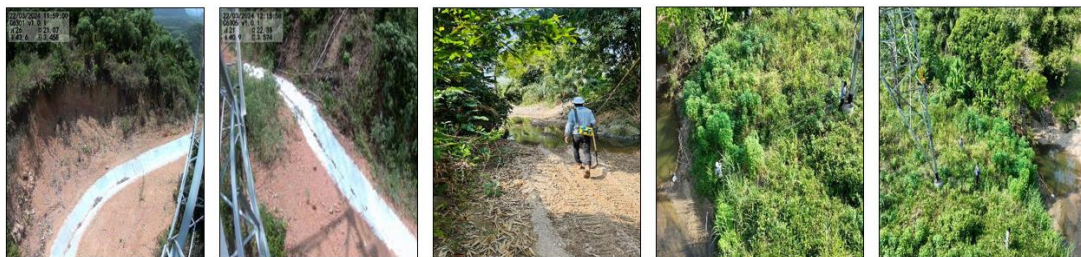
- บสส.หลังสวน ตรวจสอบ แนวสาย 500kV BSP2-SRT2 Tower 479,551,589 ด้วยการสร้างรางระบายน้ำด้วยผ้าใบคอนกรีตยังปกติ
- จุดวิกฤตทางน้ำไหล TOWER 509 บสส.หลังสวน หวสต-ส และส่วนกลางแผนก ได้เข้าสำรวจหน้างานจริงเพื่อเตรียมงานและหาทางแก้ไขต่อไป

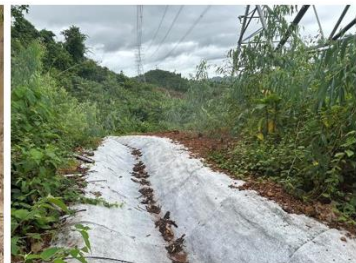
บสส.หลังสวน ตรวจสอบ แนวสาย 500kV BSP2-SRT2 Tower 479,551,589 ด้วยการสร้างรางระบายน้ำด้วยผ้าใบคอนกรีตยังปกติ

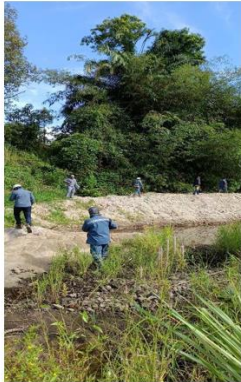
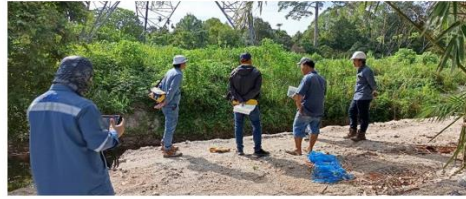
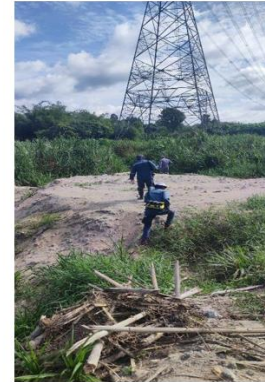
บสส.หลังสวน ตรวจสอบ แนวสาย 500kV BSP2-SRT2 จุดวิกฤติทางน้ำไหล TOWER 509 บสส.หลังสวน และทวสท-ส ได้ติดต่อเจ้าของทรัพย์สินเพื่อขออนุญาตเข้ามาดำเนินการแก้ไขในขั้นตอนต่อไป
