### 3.7 การทรุดตัวของพื้นดิน

#### 3.7.1 หมดหลักฐานอ้างอิงและหมดตรวจสอบตามแนวอุโมงค์แนวลาด สำหรับตรวจสอบการทรุดตัวของระดับผิวดิน

### 3.7.2 การวัดการเคลื่อนตัวในแนวราบของมวลดินในพื้นที่โครงการ โดยใช้มาตรวัดการเคลื่อนตัวของมวลดินในแนวราบ (Inclinometer)

### 3.7.3 การตรวจวัดการเปลี่ยนแปลงความดันของน้ำใต้ดิน

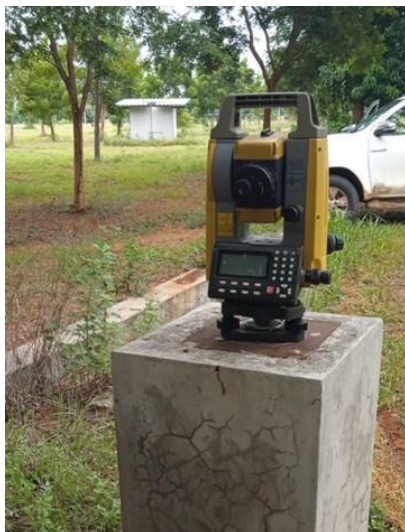
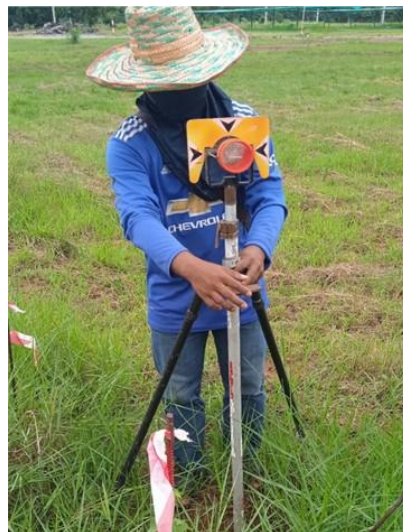
รูปที่ 3.7-2

การก่อสร้างหมุดหลักฐานอ้างอิง (Benchmark Point) และหมุดตรวจสอบบริเวณแนว  
การก่อสร้างขุดเจาะอุโมงค์แนวลาด

เพื่อให้การตรวจสอบการเปลี่ยนแปลงค่าระดับผิวดินตามแนวบริเวณพื้นที่การก่อสร้างและชุดเจาะอุโมงค์แนวลาดเป็นไปอย่างต่อเนื่องและมีประสิทธิภาพ บริษัทฯ ได้ดำเนินการก่อสร้างหมดหลักฐานอ้างอิง (Benchmark Point) จำนวน 2 จุด (รูปที่ 3.7-2) อยู่นอกเขตพื้นที่ก่อสร้างบนผิวดินและพื้นที่การชุดเจาะอุโมงค์แนวลาด ซึ่งเป็นบริเวณที่มีความมั่นคงแข็งแรง ไม่มีการทรุดตัวโดยได้ดำเนินการก่อสร้างหมด

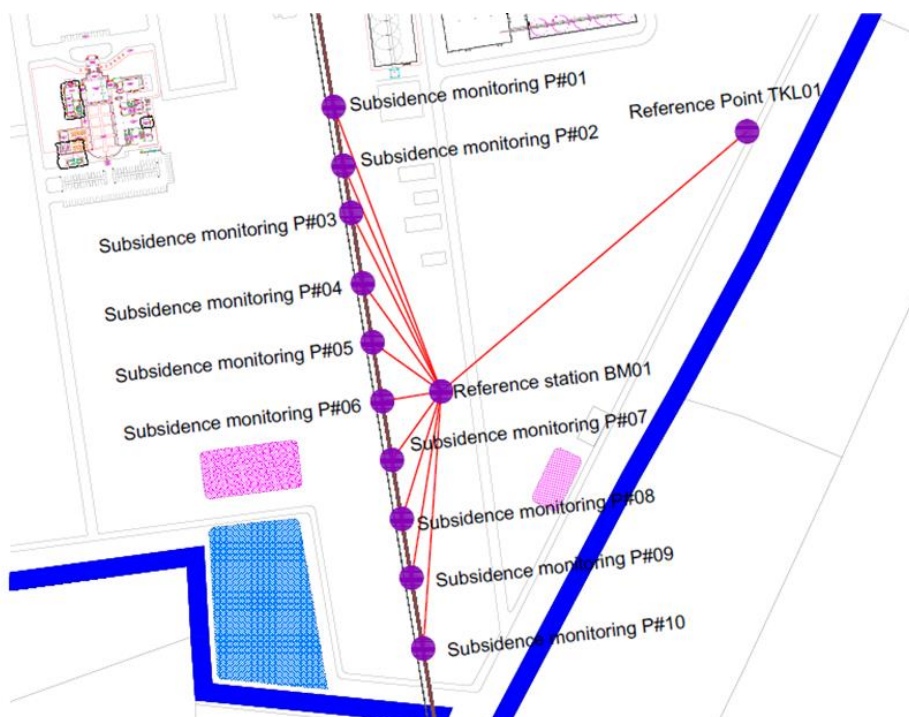
รูปที่ 3.7-3

จุดติดตั้งหมุดหลักฐานอ้างอิง (Benchmark Point) และหมุดตรวจสอบตามแนวอุโมงค์

ตรวจสอบบริเวณแนวการขุดเจาะอุโมงค์แนวลาดอีกจำนวน 9 จุด สำหรับใช้ตรวจสอบค่าระดับผิวดินโดยการ  
ยึดโยงเปรียบเทียบจากหมุดหลักฐานอ้างอิง (รูปที่ 3.7-3)

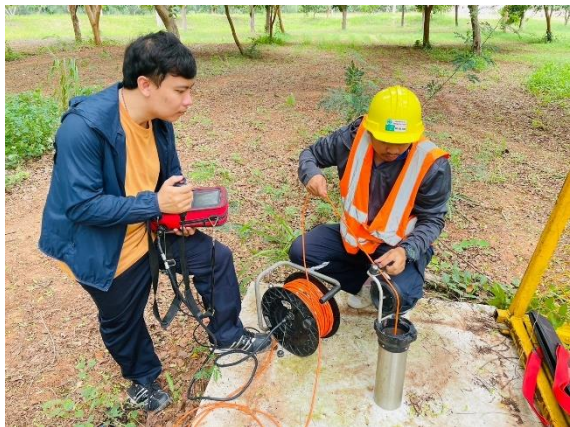
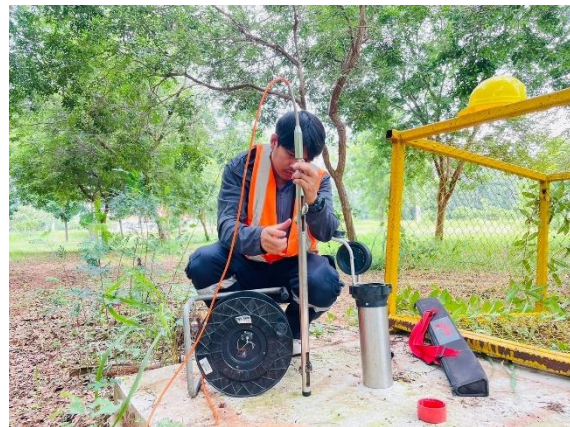
รูปที่ 3.7-7	การตรวจมาตรวัดการเคลื่อนตัวในแนวราบ (Inclinometer) ในท่อรางหลุมเจาะ (Inclinometer Access Tube)
--------------	--

บริษัทฯ ได้ใช้มาตรวัดการเคลื่อนตัวของมวลดินในแนวราบ (Inclinometer) ของ SISGEO รุ่น S200D ซึ่งติดตั้งอุปกรณ์วัดความเอียงสองแกนตั้งฉากกัน แกน A เป็นแกนหลักตามความยาว และแกน B จะวัดขวางตั้งฉากกับความยาวมีความละเอียด 0.0013 องศา หรือ 0.02 มิลลิเมตร/เมตร มีค่าความคลาดเคลื่อนน้อยกว่า  $\pm 0.005$  เปอร์เซ็นต์ สามารถวัดมุมเอียงได้ถึง  $\pm 30$  องศา กลไกในการวัดจะเป็นแบบ Force Balance Servo Accelerometer โดยทำการอ่านค่าจากกันหลุมขึ้นมา ทุก 1 เมตรที่หลุม จนถึงปากหลุมโดยทำการวัดซ้ำทุกๆเดือน (รูปที่ 3.7-7) ทั้งนี้การวัดครั้งแรกของหลุมนั้นจะใช้เป็นข้อมูลอ้างอิง
