รายงานผลการตรวจสอบความมั่นคงแข็งแรงท่าเรือ BI-1, BI-2, BI-3 และ MBM

ประจำปี 2567

รายงานการตรวจสอบอาคาร  
ทำเทียบเรือ หมายเลข BI-1, BI-2, BI-3 และ MBM

เจ้าของอาคาร  
บริษัท บางจาก ซีริราชา จำกัด (มหาชน)

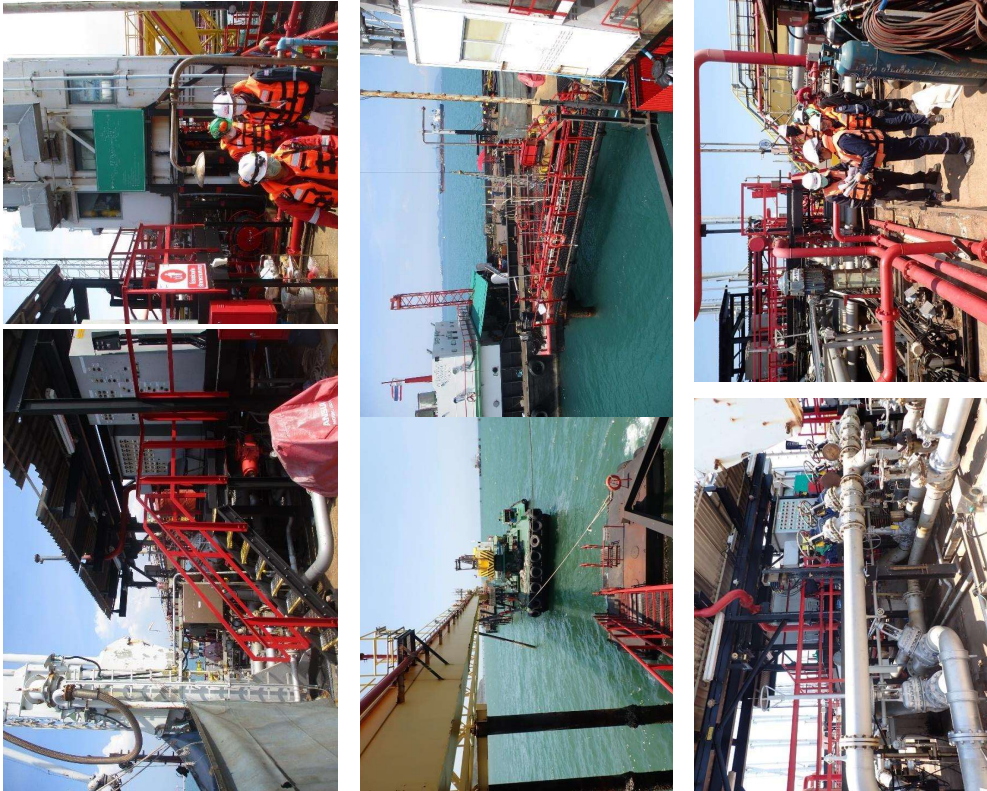
#### ภาพโดยรวมของอาคารทำเทียบเรือ BI-1

ผลการตรวจสอบทำเทียบเรือ BI-1 สรุปได้ว่า มีความมั่นคงแข็งแรง สามารถใช้งานได้ตามวัตถุประสงค์

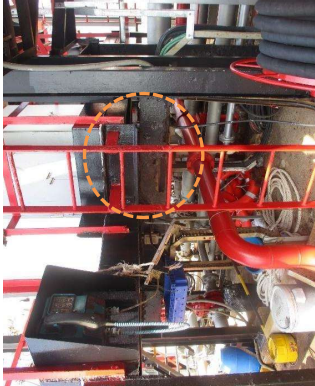
ข้อบกพร่อง / ความเสียหาย : โครงสร้างเหล็กคานเสียหายเกิดสนิมรุนแรง  
แก้ไขปรับปรุง : ทำการซ่อมแซมปรับปรุง โดยปรับปรุงเปลี่ยนแผ่นเหล็กใหม่

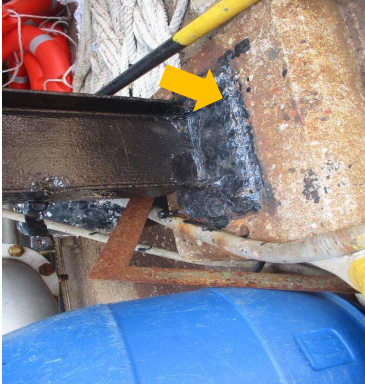
ข้อบกพร่อง / ความเสียหาย : เหล็กเพลาทึบดินเสาเสียหายเกิดสนิมรุนแรง  
แก้ไขปรับปรุง : ทำการซ่อมแซมปรับปรุง โดยปรับปรุงเปลี่ยนแผ่นเหล็กใหม่

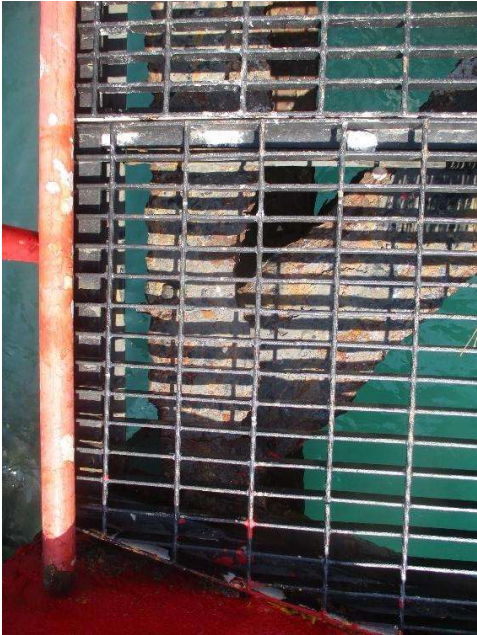
ถ้อย  
ข้อบกพร่อง / ความเสียหาย : โครงสร้างเหล็กคานใต้ตะแกรงเสียหายเกิดสนิมรุนแรง  
แก้ไขปรับปรุง : ทำการซ่อมแซมปรับปรุง โดยปรับปรุงเสริมกำลัง หรือเปลี่ยนโครงสร้างเหล็กใหม่

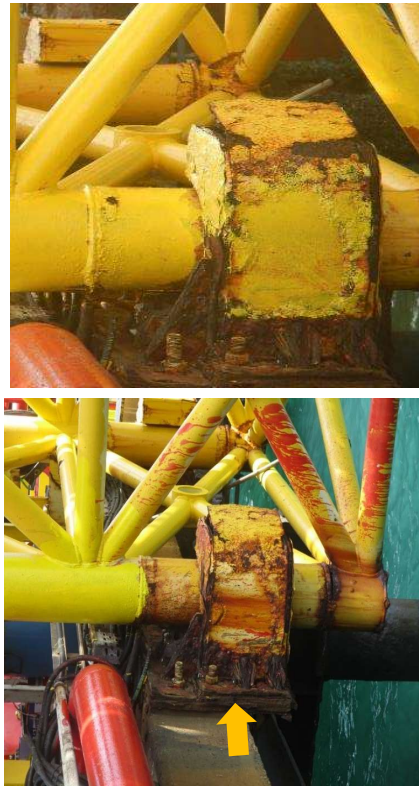
ก่อน ข้อบกพร่อง / ความเสียหาย : เหล็กยึดเหล็กโครงสร้างเหล็กเกิดเสียหายเกิดสนิมรุนแรง

แก้ไขปรับปรุง : ตรวจสอบความแข็งแรงของจุดยึดและทำการซ่อมแซมปรับปรุงเปลี่ยนแผ่นเหล็กที่เป็นสนิม

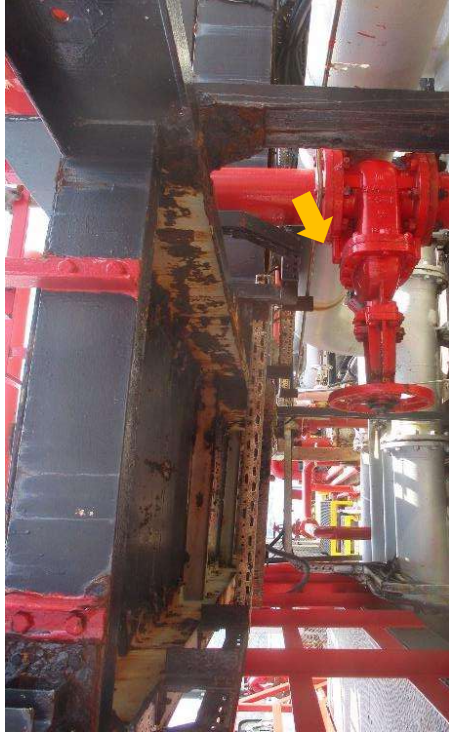
ก่อน    ข้อบกพร่อง / ความเสียหาย : โครงสร้างคานเหล็กเริ่มมีการผุกร่อน เกิดสนิมเสียหาย  
แก้ไขปรับปรุง : ทำการซ่อมขัดสนิมโครงสร้างเหล็กที่เสียหาย และทาสีป้องกันสนิมใหม่

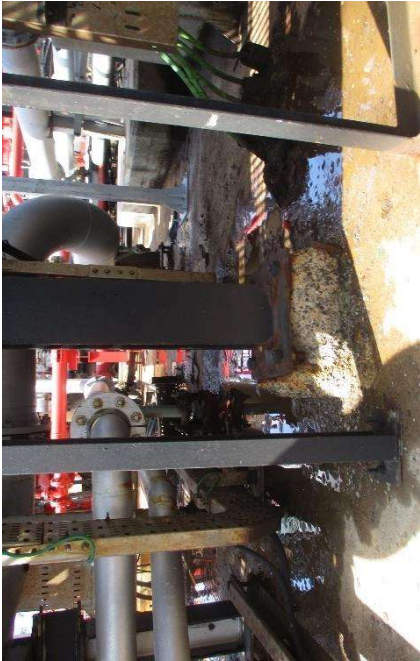
ก่อน ข้อบกพร่อง / ความเสียหาย : โครงสร้างฐานคอนกรีต แตกปริ เนื่องจากสันที่เหล็กเสริมดินคอนกรีตแตก แก้ไขปรับปรุง : ทำการซ่อมแซมปรับปรุง โดยทุบคอนกรีตและถูกเหล็ก ทคอนกรีต Grount ใหม่ทุก ปัจจุบัน แนะนำให้ซ่อมแซมตามแผนการบำรุงรักษา

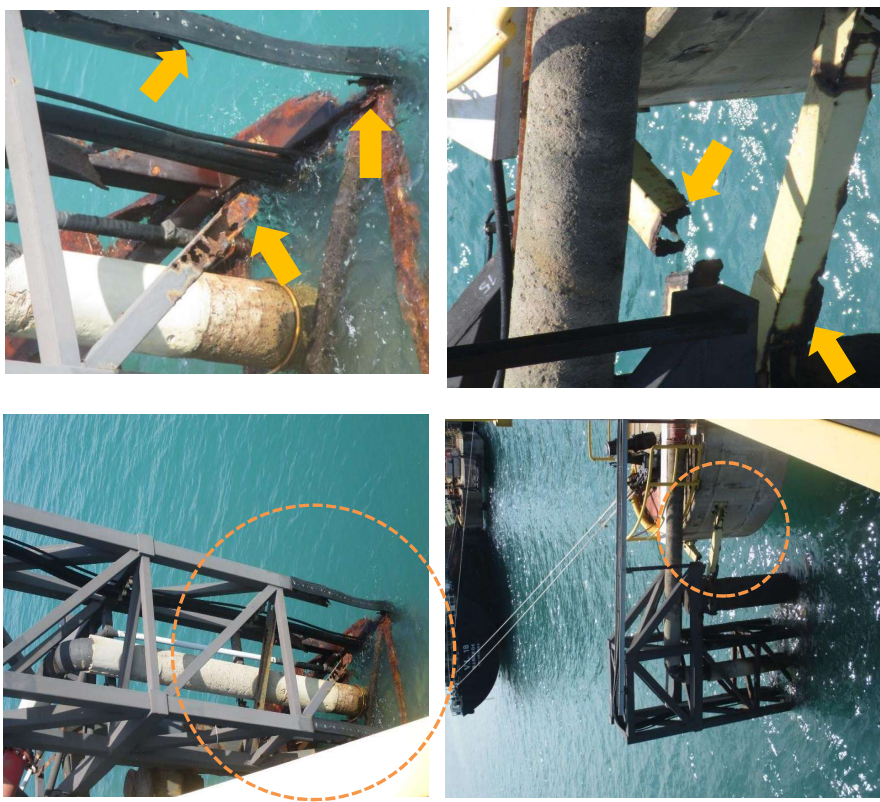
ก่อน ข้อบกพร่อง / ความเสียหาย : โครงสร้างเหล็กโครงสร้างดัดงอ เป็นสนิมขาดเสียหายรุนแรง  
แก้ไขปรับปรุง : ทำการซ่อม เปลี่ยนโครงสร้างเหล็กที่เสียหายทันที

ปัจจุบัน เปลี่ยนโครงสร้างที่ชำรุดเสียหาย เรียบร้อย

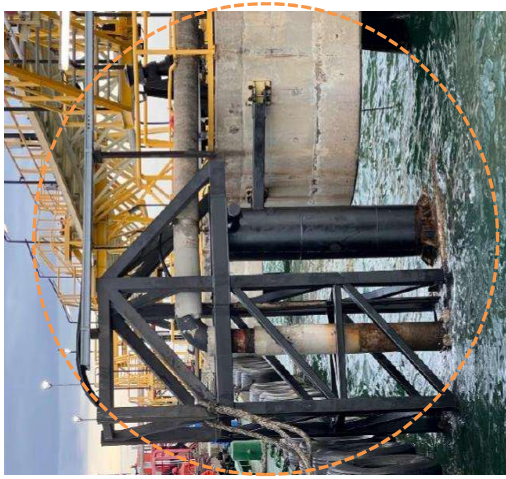
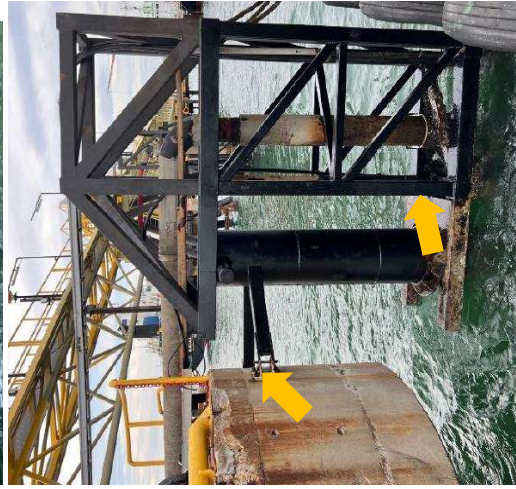
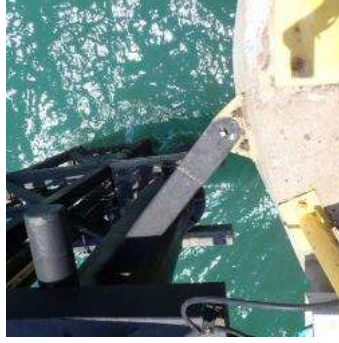
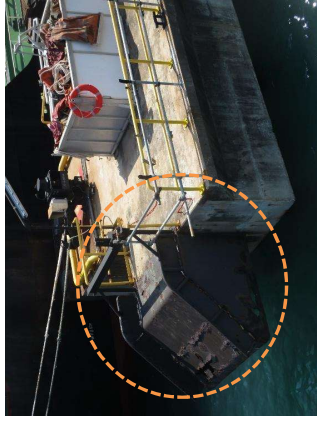
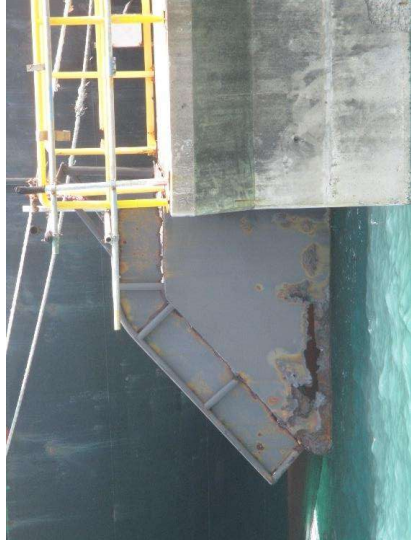
ข้อบกพร่อง / ความเสียหาย : โครงสร้างเหล็กผุกร่อน เกิดสนิมเสียหาย  
แก้ไขปรับปรุง : ทำการซ่อม เปลี่ยนโครงสร้างเหล็กที่เสียหาย

ปัจจุบัน อุปกรณ์เหล็กการใช้งาน แนะนำให้รื้อถอนออก

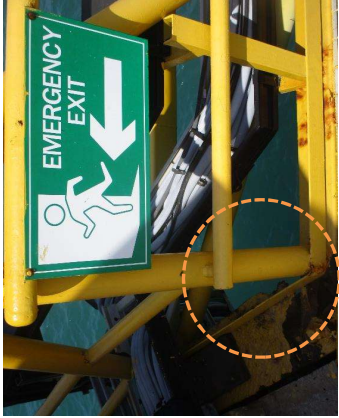
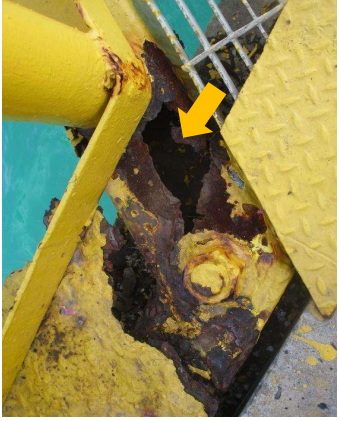
ก่อน ข้อบกพร่อง / ความเสียหาย : โครงสร้างเหล็กโครงสร้างผูกทุกระเบียง เป็นสนิมขาดเสียหายรุนแรง  
แก้ไขปรับปรุง : ทำการซ่อม เปลี่ยนโครงสร้างเหล็กที่เสียหายทันที

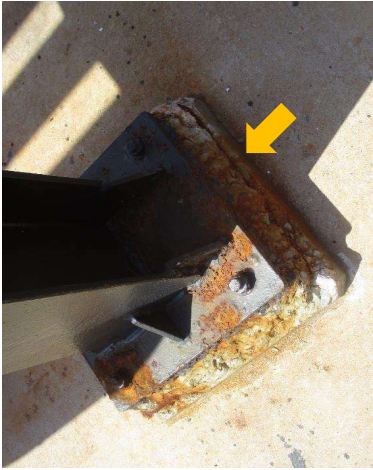
ข้อบกพร่อง / ความเสียหาย : โครงสร้างฐานคอนกรีต แตกปริ เนื่องจากสลิมนที่เหล็กเสริมต้นคอนกรีตแตก  
แก้ไขปรับปรุง : ทำการซ่อมแซมปรับปรุง โดยทุบคอนกรีตและผูกเหล็ก เทคอนกรีต Grount

ใหม่ทุกฐานที่มีการระเบิดแตกปริออกมา

ปัจจุบัน แนะนำให้ซ่อมแซมตามแผนการบำรุงรักษา

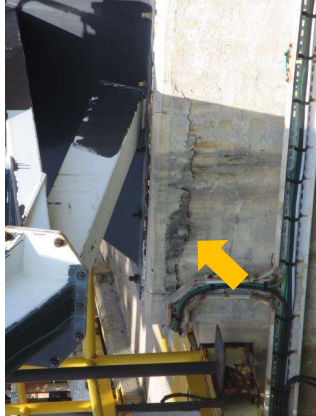
ข้อบกพร่อง / ความเสียหาย : โครงสร้างฐานคอนกรีต แตกปริ เนื่องจากสลิมนที่เหล็กเสริมต้นคอนกรีตแตก  
แก้ไขปรับปรุง : ทำการซ่อมแซมปรับปรุง โดยทุบคอนกรีตส่วนที่ปริแตกออก และเจาะเหล็ก

Shear key ผูกเหล็กกับแตกก่อนเทคอนกรีต Grount

ปัจจุบัน แนะนำให้ซ่อมแซมตามแผนการบำรุงรักษา

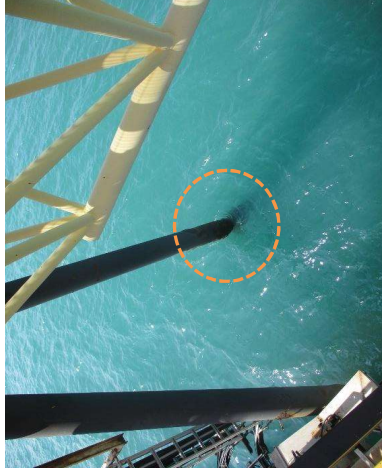
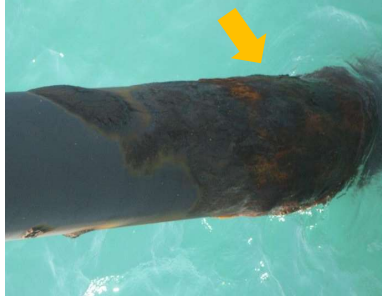
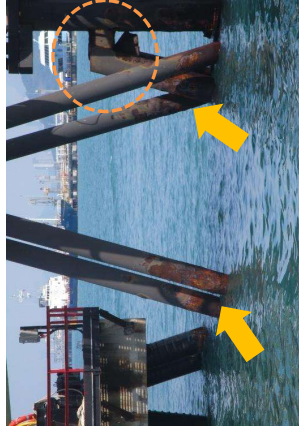
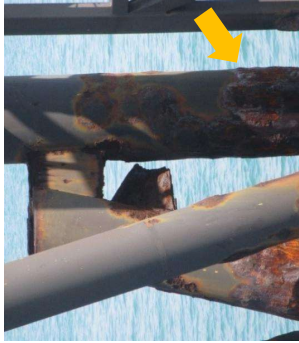
ก่อน ข้อบกพร่อง / ความเสียหาย : โครงสร้างเหล็กเสาผูกก่อนเป็นสนิมชุม บริเวณที่กึ่งแยกและกึ่งสัมผัสอากาศ  
แก้ไขปรับปรุง : ต้องมีแผนการซ่อมแซมปรับปรุงเปลี่ยนโครงสร้างเหล็กที่เสียหาย และตรวจ  
ติดตามเนื่องจากเป็นโครงสร้างหลัก หากเกิดการวิบัติของเสาจะทำให้  
โครงสร้างส่วนอื่นๆ พังทลาย

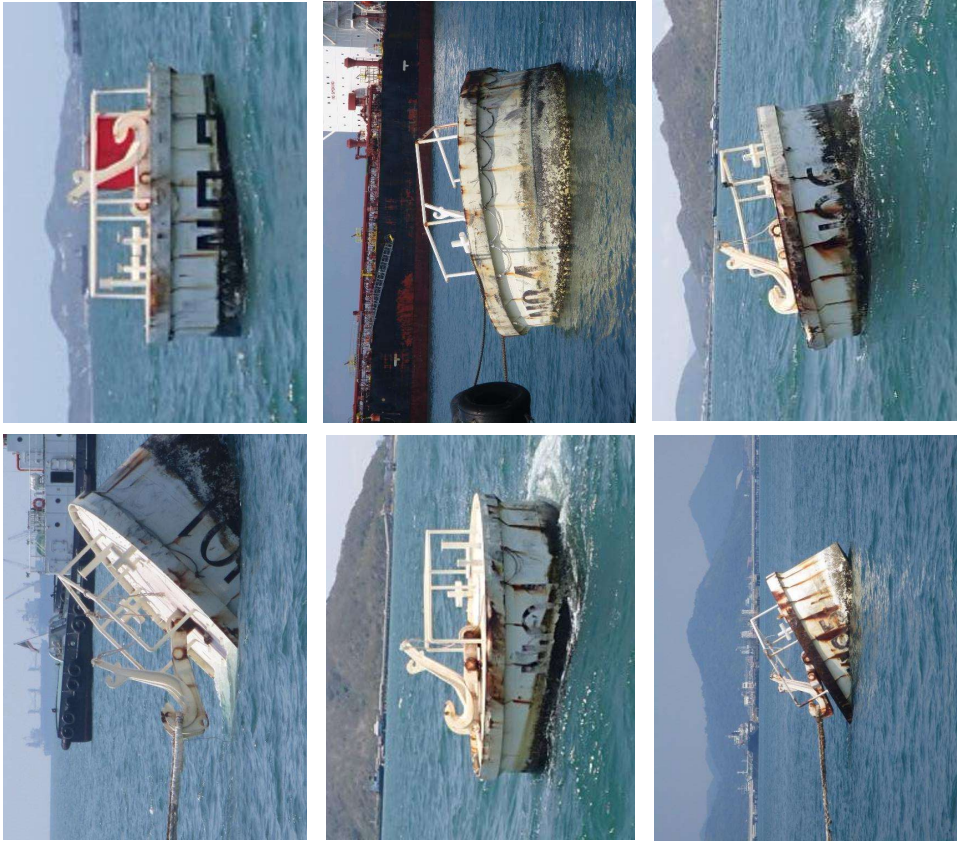
ผู้เสนอผู้ยัดเรือ No.1 ,No.2 ,No.3 ,No.4 ,No.5 และ No.6 มีสภาพที่ใช้งานได้ดี มีการซ่อมบำรุงอย่างสม่ำเสมอ
