บทที่ 2

ผลการปฏิบัติตามมาตรการป้องกันและแก้ไขผลกระทบสิ่งแวดล้อม และมาตรการติดตามตรวจสอบผลกระทบสิ่งแวดล้อม

ผลการตรวจสอบการปฏิบัติตามมาตรการป้องกันและแก้ไขผลกระทบสิ่งแวดล้อม ตามที่ระบุไว้ในหนังสือ
แจ้งผลการพิจารณารายงานการวิเคราะห์ผลกระทบสิ่งแวดล้อม โครงการเหมืองแร่โถ่ไม่ดัด คำขอประทานบัตรที่
8/2559 ของบริษัทศิลาเลิศ จำกัด ตั้งอยู่ที่ตำบลปากแพรก อำเภอตอนสัก จังหวัดสุราษฎร์ธานี ตามหนังสือที่
ทส 1009.2/16586 ลงวันที่ 29 ธันวาคม 2560 ปัจจุบันได้รับอนุญาตเป็นประทานบัตรที่ 30345/16344
รายละเอียดดังตารางที่ 2-1 ถึง ตารางที่ 2-3

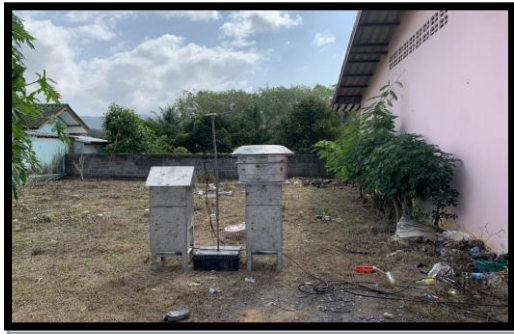
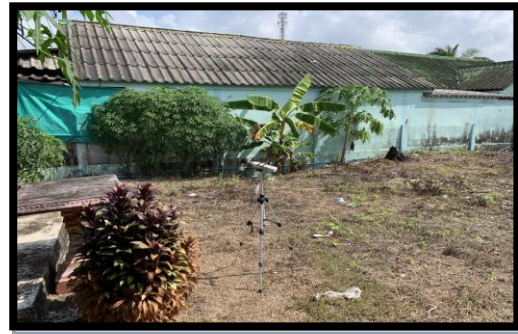
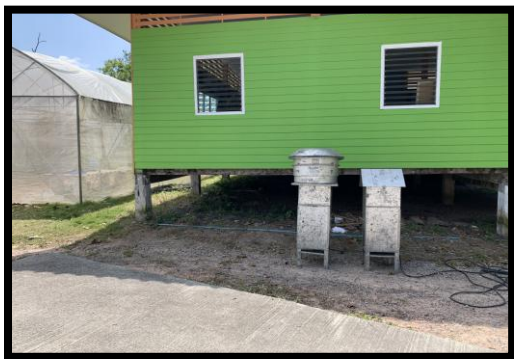
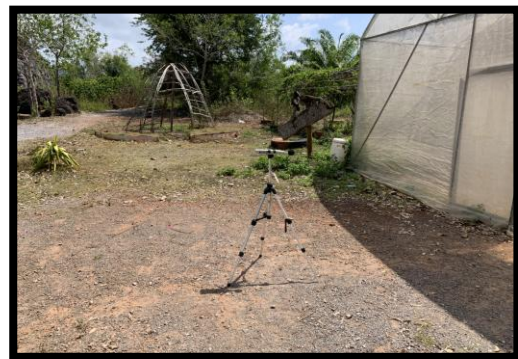
รูป 2-2 การตรวจวัดคุณภาพอากาศและเสียง

บ้านดินแดงทางทิศใต้

บ้านหัวควนดินแดงด้านทิศเหนือ

บริเวณบ้านหัวควนดินแดงด้านทิศเหนือ : ผลตรวจวัดระดับเสียงเฉลี่ย 1 ชั่วโมง (Leq. 1 hr.) พบว่ามีค่าอยู่ในช่วง 48.2-60.6 dBA โดยมีค่าระดับเสียงเฉลี่ย 24 ชั่วโมง (Leq. 24 hr.) เท่ากับ 56.7 dBA และค่าระดับเสียงสูงสุด (Lmax) พบว่ามีค่าอยู่ในช่วง 59.1-85.3 dBA

จากผลการตรวจวัดระดับเสียง สรุปได้ว่า ระดับเสียงในบริเวณนี้ยังมีคุณภาพอยู่ในเกณฑ์มาตรฐาน ระดับเสียงมีค่าอยู่ในเกณฑ์มาตรฐานระดับเสียงโดยทั่วไป ฉบับที่ 15 (พ.ศ. 2540) เรื่องกำหนดมาตรฐานระดับเสียงโดยทั่วไป ประกาศในราชกิจจานุเบกษา เล่ม 114 ตอนที่ 27 ง วันที่ 3 เมษายน 2540 ที่กำหนดให้ค่าระดับเสียงเฉลี่ย 24 ชั่วโมง ไม่เกิน 70 เดซิเบล เอ และเสียงสูงสุดไม่เกิน 115 เดซิเบล เอ

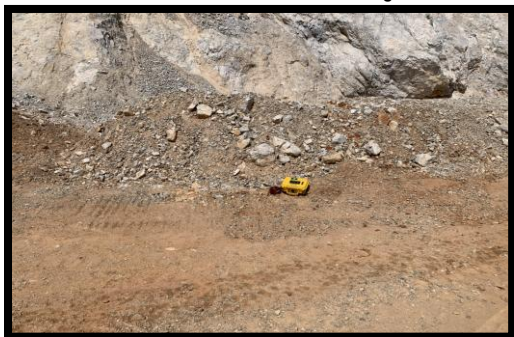
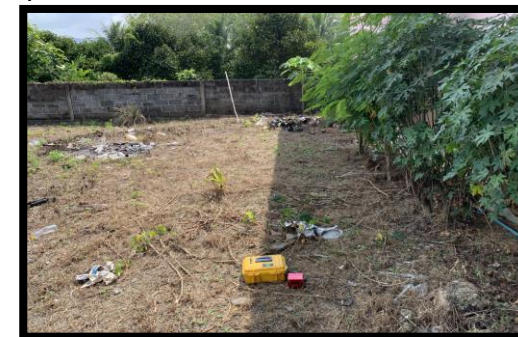
รูป 2-3 การตรวจวัดความสั่นสะเทือน

ขอบประทานบัตร

บ้านหัวควนดินแดงด้านทิศเหนือ

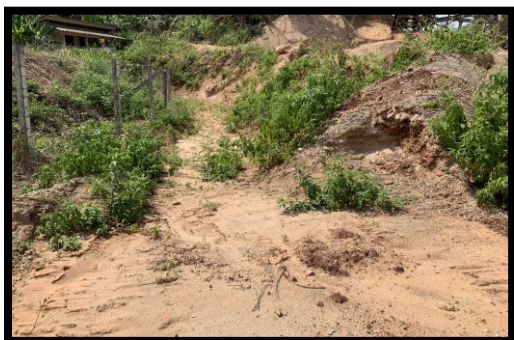
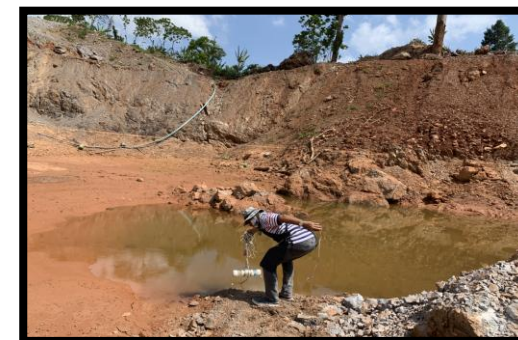
รูปที่ 2-4 การเก็บตัวอย่างน้ำผิวดิน

บ่อดักตะกอน2 (น้ำแห้ง)

บ่อดักตะกอน1

เงื่อนไขตามมาตรการ	ผลการปฏิบัติตามมาตรการ	ปัญหา อุปสรรค ที่ไม่สามารถปฏิบัติตาม มาตรการ และแนวทางแก้ไข
4.2 ให้จัดสร้างบ่อดักตะกอน จำนวน 2 บ่อ คือ “บ1” ขนาด 30x20x2 ม. และ “บ2” ขนาด 40x40x5 ม. บริเวณพื้นที่เก็บกองแร่ และบริเวณหน้าเหมือง เพื่อรองรับการไหลบ่าของน้ำผิวดินภายในโครงการ และจัดให้มีบ่อ sump บริเวณพื้นที่ต่ำสุดของการทำเหมืองแต่ละช่วงปี	- โครงการได้จัดสร้างบ่อดักตะกอนแล้วจำนวน 2 บ่อ ตามที่แผนผังกำหนดไว้ เพื่อรองรับน้ำไหลบ่าภายในเขตพื้นที่โครงการ (รูปที่ 2-3และ 2-4)	- ไม่มี

ดัชนีคุณภาพน้ำ	หน่วย	วิธีการตรวจวัด	ผลการตรวจวัด		ค่ามาตรฐาน น้ำผิวดิน การใช้ประโยชน์ ประเภทที่ 4*
			บ่อตักตะกอน บ1	บ่อตักตะกอน บ2	
1.pH	-	Electrometric Method	7.60	น้ำแห้ง	5-9
2.Turbidity	NTU	Nephelometric Method	180.5	น้ำแห้ง	-
3.Total Hardness as CaCO ₃	mg/l	EDTA Titrimetric Method	85.5	น้ำแห้ง	-
4.Suspended Solids	mg/l	Suspended Solids Dried at 103-105 °C	35	น้ำแห้ง	-
5.Total Dissolved Solids	mg/l	Total Dissolved Solids Dried at 180 °C	350.5	น้ำแห้ง	-
6.Arsenic (As)	mg/l	Hydride Flame AAS	<0.1	น้ำแห้ง	0.01
7.Cadmium (Cd)	mg/l	Flame AAS	<0.05	น้ำแห้ง	0.05
8.Lead (Pb)	mg/l	Flame AAS	<0.05	น้ำแห้ง	0.05
9.Mercury (Hg)	mg/l	Flame AAS	<0.01	น้ำแห้ง	0.002

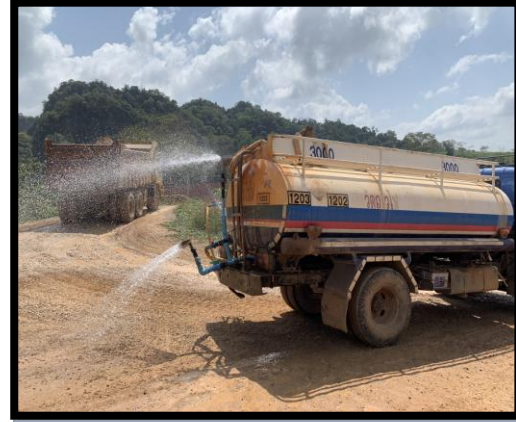
รูปที่ 2-10 รถฉีดพรมน้ำ

6.3 ให้ฉีดพรมน้ำบริเวณเส้นทางขนส่งแร่ วันละ 3-4 ครั้ง หรือตามสภาพอากาศ	- โครงการได้จัดให้มีรถบรรทุกน้ำฉีดพรมบริเวณหน้าเหมือง โรงแต่งแร่ และตามแนวเส้นทางขนส่งแร่เป็นประจำทุกวันๆ ละ 3-4 ครั้ง ในวันที่ไม่มีฝนตก (รูปที่ 2-10)	- ไม่มี

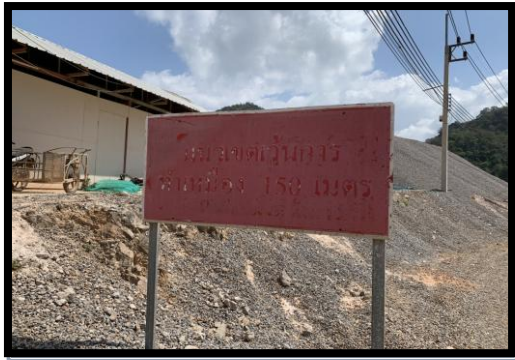
รูปที่ 2-13 ป้ายเว้นระยะการทำเหมือง

เงื่อนไขตามมาตรการ	ผลการปฏิบัติตามมาตรการ	ปัญหา อุปสรรค ที่ไม่สามารถปฏิบัติตามมาตรการ และแนวทางแก้ไข
1. สภาพภูมิประเทศ 1.1 ให้กำหนดขอบเขตพื้นที่บริเวณที่จะทำการปรับระดับให้มีความเหมาะสมต่อการใช้งาน เพื่อรองรับกิจกรรมตามแผนผังโครงการทำเหมืองและกำหนดให้มีพื้นที่ เว้นไม่ทำเหมืองในระยะ 100 เมตร จากขอบเขตพื้นที่ โครงการทางด้านทิศตะวันตก และระยะ 10 เมตร ทางด้านทิศเหนือทิศใต้ และทิศตะวันออก ส่วนพื้นที่ที่ไม่มีกิจกรรมการทำเหมืองให้รักษาสภาพภูมิประเทศและสภาพป่าไม้เดิมไว้	- โครงการได้กำหนดขอบเขตพื้นที่ทำเหมืองและพื้นที่เกี่ยวเนื่องต่างๆ ตามที่ระบุไว้ในแผนผังโครงการทำเหมือง โดยจัดทำเป็นป้ายแสดงแนวเขตพื้นที่โครงการติดตั้งไว้บริเวณด้านหน้าโครงการ โครงการได้เว้นระยะ 100 เมตร จากขอบแปลงด้านทิศตะวันตก รวมทั้งด้านอื่นๆ ในระยะ 10 เมตร เพื่อใช้เป็นพื้นที่กันชน (Buffer Zone) (รูปที่ 2-13)	- ไม่มี

1.2 ให้จัดทำป้ายแสดงขอบเขตพื้นที่โครงการและขอบเขตการทำเหมือง บริเวณโครงการเพื่อให้ง่ายต่อการตรวจสอบพื้นที่และการปฏิบัติงานบริเวณโครงการ โดยบริเวณแนวกันเขตพื้นที่ ไม่ทำเหมืองให้จัดทำเสาคอนกรีต เหล็ก หรือ วัสดุอื่นๆ ตามความเหมาะสม	- โครงการได้จัดทำป้ายแสดงแนวเขตพื้นที่โครงการติดตั้งไว้บริเวณด้านหน้าโครงการ สำหรับแนวกันเขตพื้นที่ไม่ทำเหมืองโครงการกำลังจัดทำเป็นแนวกันเขตในลักษณะของ เสาคอนกรีต (รูปที่ 2-13)	- ไม่มี

เงื่อนไขตามมาตรการ	ผลการปฏิบัติตามมาตรการ	ปัญหา อุปสรรค ที่ไม่สามารถปฏิบัติตามมาตรการ และแนวทางแก้ไข
1. สภาพภูมิประเทศ 1.1 ให้เว้นเขตไม่ทำเหมืองจากระยะ 100 ม. จากขอบเขตพื้นที่โครงการด้านทิศตะวันตกและให้มีมาตรการควบคุมผลกระทบจากการทำเหมืองในระยะเข้าใกล้ทางหลวงหมายเลข 4142 (บ้านใน-ดอนสัก) น้อยกว่า 300 ม. ดังนี้ (1) ให้มีวิศวกรเหมืองแร่ควบคุมการเปิดหน้าเหมืองให้เป็นไปตามแผนผังกำหนด (2) ให้บังคับการเดินหน้าเหมืองให้หันหน้าอิสระไปทางทิศตะวันออกเท่านั้น (3) ห้ามมีการไถดิน เปลือกดิน เศษหิน ลงสู่พื้นที่ไหลเขา (4) ให้ทำการฟื้นฟูพื้นที่ที่ผ่านการทำเหมืองในแต่ละชั้นบันไดทันทีเมื่อสิ้นสุดการทำเหมืองในแต่ละชั้นบันได (5) ให้ดูแลรักษาสภาพป่าไม้ในพื้นที่เว้นการทำเหมืองให้อุดมสมบูรณ์เพื่อใช้เป็นแนวลดผลกระทบจากการทำเหมือง	- โครงการได้เว้นพื้นที่ไม่ทำเหมืองบริเวณด้านทิศตะวันตกของโครงการซึ่งเป็นเขาลูกโดด เพื่อป้องกันทัศนียภาพเมื่อมองจากทางหลวงหมายเลข 4142 - โครงการได้ออกแบบทำเหมืองที่เป็นไปตามแผนผังกำหนดอย่างเคร่งครัด เช่น มีวิศวกรควบคุมการทำเหมือง การออกแบบการเดินหน้าเหมืองที่หันหน้าระเบิดไปทางทิศตะวันออกเท่านั้น และมีแผนการฟื้นฟูพื้นที่ผ่านการทำเหมือง เป็นต้น (รูปที่ 2-13)	- ไม่มี

6.4 ให้ดูแลรักษาป้ายเตือนต่างๆ ของโครงการให้อยู่ใน สภาพที่ดีอยู่เสมอ ถ้าหากเกิดการชำรุดเสียหายให้รีบ ดำเนินการซ่อมแซมโดยทันที	- โครงการจะดูแลรักษาป้ายเตือนต่างๆ ที่จัดทำ ไว้แล้วให้อยู่ในสภาพที่ดี หากมีการชำรุดเสียหาย จะรีบดำเนินการซ่อมแซมอย่างเร่งด่วน (รูปที่ 2-13,2-14,2-15,2-16)	- ไม่มี

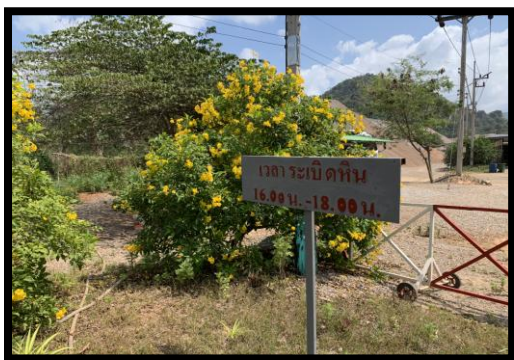
รูปที่ 2-19 ป้ายเตือนระบเปิดหิน

3. เสียง ความสั่นสะเทือน และหินปลิว 3.1 ให้จัดสร้าง และดูแลป้ายเตือนการใช้วัตถุระเบิด พร้อมทั้งระบุเวลาในการระเบิดไว้บริเวณริมเส้นทางด้าน ตะวันตกของโครงการ	- โครงการกำลังจัดทำป้ายแสดงเวลาการ ระเบิด และป้ายเตือนเขตการระเบิดเพื่อ นำไปติดไว้บริเวณริมเส้นทางเข้าสู่หน้า เหมือง (รูปที่ 2-19)	- ไม่มี

เงื่อนไขตามมาตรการ	ผลการปฏิบัติตามมาตรการ	ปัญหา อุปสรรค ที่ไม่สามารถปฏิบัติตามมาตรการ และแนวทางแก้ไข
3.2 ให้ใช้วัตุระเปิดเปิดหน้าเหมืองปริมาณไม่เกิน 142 ปอนด์/จังหวัดว่าง ให้มีการระเปิดไม่เกินวันละ 1 ครั้ง ในเวลา 16.00-17.00 น. โดยจะต้องแจ้งให้พนักงาน ในเหมืองทราบก่อนทุกคน หรือในกรณีที่มีเหตุจำเป็น จะต้องเลื่อนเวลาเปิดให้แจ้งหน่วยงานท้องถิ่นล่วงหน้าอย่างน้อย 1 วัน ได้แก่ ผู้ใหญ่บ้าน หมู่ที่ 14 บ้านใหม่สามัคคี อบต.ปากแพรก และสถานีตำรวจภูธร ในท้องที่รับทราบ	- โครงการได้ใช้ปริมาณวัตุระเปิดไม่เกิน 142 ปอนด์/จังหวัดว่าง ทำการระเปิดวันละ 1 ครั้ง ในเวลา 16.00-17.00 น. พร้อมทั้งได้จัดให้มีสัญญาณเสียงเตือนก่อนการ ระเปิดทุกครั้ง (รูปที่ 2-19และรูปที่2-25)	- ไม่มี

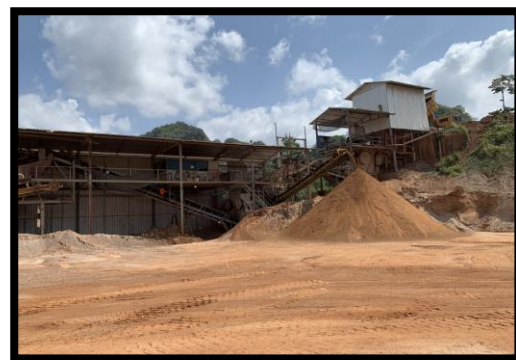
รูปที่ 2-20 โรงโม่หินระบบปิด

2.4 ให้นำระบบป้องกันผลกระทบสิ่งแวดล้อมโรงแต่งแร่ ตามข้อกำหนดประกาศกรมอุตสาหกรรมพื้นฐานและ การเหมืองแร่ เรื่อง ให้โรงโม่ บดหรือย่อยหิน มีระบบ ป้องกันผลกระทบสิ่งแวดล้อม ลงวันที่ 12 มกราคม 2548 ที่สอดคล้องกับโรงแต่งแร่ของโครงการมาใช้ในการ ควบคุมผลกระทบจากโรงแต่งแร่ของโครงการ	- โครงการได้ก่อสร้างโรงโม่หินให้มีระบบ ป้องกันผลกระทบสิ่งแวดล้อม ได้แก่ การ สร้างอาคารปิดคลุม 3 ด้าน มีระบบสเปรย์ น้ำตามจุดต่างๆ รวมทั้งปลายสายพาน ลำเลียง การปิดคลุมอาคารโรงแต่งแร่ การ ปิดคลุมอาคารย้งรับหินใหญ่ ซึ่งเป็นไปตาม ประกาศกรมอุตสาหกรรมพื้นฐานและการ เหมืองแร่ เรื่อง ให้โรงโม่ บดหรือย่อยหิน มี ระบบป้องกันผลกระทบสิ่งแวดล้อม ลงวันที่ 12 มกราคม 2548 (รูปที่ 2-20)	- ไม่มี

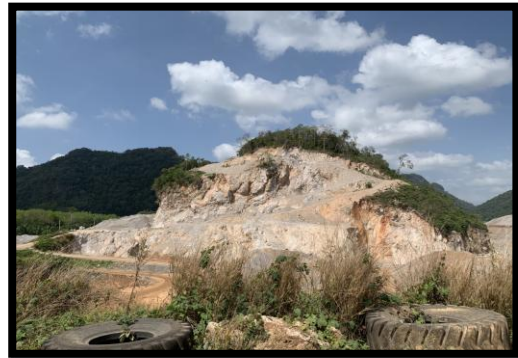
รูปที่ 2-24 หน้าเหมือง

1.2 ให้เปิดหน้าเหมืองตามแผนผังโครงการ กำหนดในลักษณะชั้นบันได ชั้นบันไดสูงไม่เกิน 10 ม. และมีความกว้างของแต่ละชั้นไม่น้อยกว่า 10 ม. ความลาดชันของหน้าเหมืองสุดท้ายไม่เกิน 45 องศา	- โครงการได้เปิดทำเหมืองผลิตแร่อย่างต่อเนื่องและกำลังมีการพัฒนาหน้าเหมืองให้เป็นชั้นบันไดตามที่เงื่อนไขกำหนด	- ไม่มี

1.3 ให้ตรวจสอบเสถียรภาพบริเวณหน้าเหมืองของพื้นที่โครงการ ให้มีความมั่นคงแข็งแรงและปลอดภัยอยู่เสมอ โดยสังเกตจากสิ่งบ่งชี้ที่มักเกิดขึ้นก่อนการพังทลายของหน้าเหมือง ดังนี้ (1) เกิดรอยแยกบนหรือด้านหลังยอดของชั้นบันได หรือหน้าความลาดชัน มีน้ำไหลผ่านออกที่มีลักษณะพุ่งขึ้น (2) หน้าความลาดชันเกิดการโป่งบวมหรือมีการเคลื่อนที่ ขยับออกจากกันของรอยชั้นไม่ต่อเนื่อง (3) มีวัสดุตกลงมาหรือน้ำไหลซึมออกจากหน้าเหมือง (4) มีมวลวัสดุที่ขยับเคลื่อนที่หรือมีน้ำไหลออกบริเวณด้านหน้าของดินชั้นบันไดหรือหน้าความลาดชัน (5) หน้าความลาดชันมีความขรุขระไม่สม่ำเสมอหรือมีความราบเรียบเป็นเงามัน	- ปัจจุบันโครงการได้เปิดทำเหมืองอย่างต่อเนื่อง และกำลังมีการพัฒนาหน้าเหมืองให้เป็นชั้นบันไดตามที่เงื่อนไขกำหนด - หากในช่วงต่อไปของการทำเหมืองที่มีลักษณะเป็นหน้าเหมืองแบบชั้นบันไดและบ่อเหมืองซึ่งอาจจะก่อให้เกิดการพังทลาย โครงการจะได้ทำการตรวจสอบเสถียรภาพของหน้าเหมืองตามที่เงื่อนไขกำหนดอย่างเคร่งครัด (รูปที่ 2-24)	- ไม่มี

1.4 หากพบสิ่งบ่งชี้ที่อาจก่อให้เกิดความไม่เสถียรภาพของหน้าเหมืองได้ ให้หลีกเลี่ยงการปฏิบัติงานในบริเวณดังกล่าว แล้วดำเนินการวิเคราะห์เสถียรภาพของหน้าเหมืองโดยละเอียดเพื่อประเมินว่าการทำงานในสภาพดังกล่าวมีความปลอดภัยหรือไม่หากไม่มีความปลอดภัยให้ดำเนินการปรับปรุงความลาดชันหน้าเหมือง	- ปัจจุบันโครงการได้เปิดทำเหมืองอย่างต่อเนื่อง และกำลังมีการพัฒนาหน้าเหมืองให้เป็นชั้นบันไดตามที่เงื่อนไขกำหนด หากในช่วงต่อไปของการทำเหมืองที่มีลักษณะเป็นหน้าเหมืองแบบชั้นบันไดและบ่อเหมืองซึ่งอาจจะก่อให้เกิดการพังทลาย โครงการจะได้ทำการตรวจสอบเสถียรภาพของหน้าเหมืองตามที่เงื่อนไขกำหนดอย่างเคร่งครัด(รูปที่ 2-24)	- ไม่มี

3.3 ให้บังคับให้น้ำระเปิดให้ทันหน้าอึสระอยู่ ในทิศทาง ตรงข้ามกับทางหลวงหมายเลข 4142 (บ้านใน-ดอนสัก)	- โครงการได้ออกแบบทำเหมืองที่เป็นไปตาม แผนผังโครงการกำหนดอย่างเคร่งครัด คือ การหันหน้าระเปิดไปทางทิศตะวันออก ซึ่ง เป็นทิศทางตรงกันข้ามกับทางหลวง หมายเลข 4142 (รูปที่ 2-24)	- ไม่มี

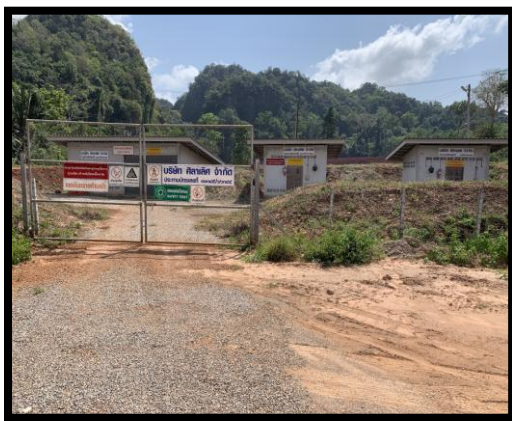
รูปที่ 2-25 อาคารเก็บวัสดุระเบิด

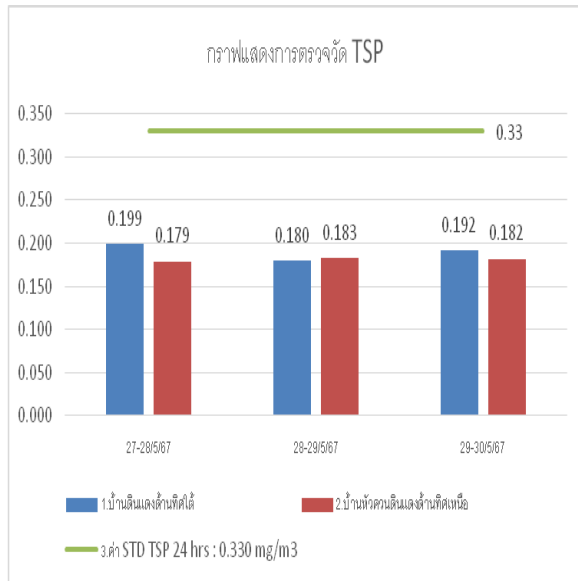
รูปที่ 2-30 กราฟแสดงการตรวจวัดปริมาณฝุ่นละอองเดือนพฤษภาคมปี พ.ศ. 2567

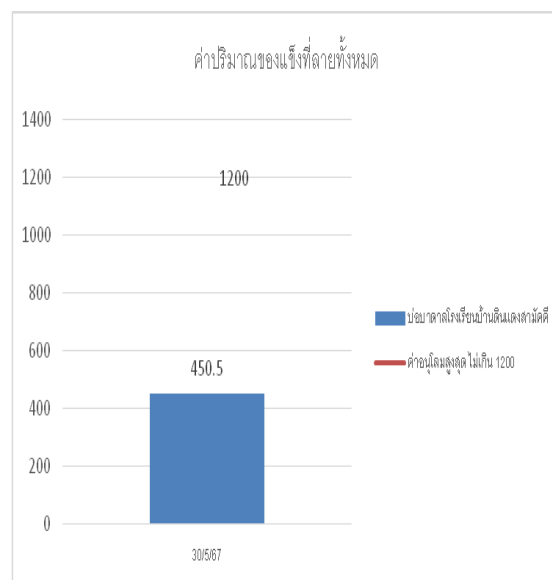
รูปที่ 2-33 กราฟแสดงการตรวจวัดคุณภาพน้ำใต้ดินเดือนพฤษภาคมปี พ.ศ. 2567

ดัชนี	หน่วย	วิธีการตรวจวัด	ผลการตรวจวัด		ค่ามาตรฐาน น้ำบาดาล*
			บ่อบาดาลโรงเรียน บ้านดินแดงสามัคคี	เกณฑ์กำหนดที่ เหมาะสม	เกณฑ์อนุโลม สูงสุด
1.pH	-	Electrometric Method	7.50	7.0-8.5	6.5-9.2
2.Turbidity	NTU	Nephelometric Method	1.0	5	20
3.Total Hardness as Ca CO ₃	mg/l	EDTA Titrimetric Method	350.0	ไม่เกิน 300	500
4.Total Dissolved Solids	mg/l	Total Dissolved Solids Dried at 180 °C	4.5	ไม่เกิน 600	1,200
5.Suspended Solids	mg/l	Suspended Solids Dried at 103- 105°C	450.5	-	-
