บทที่ 2

การติดตามตรวจสอบการปฏิบัติตามมาตรการป้องกัน
และแก้ไขผลกระทบสิ่งแวดล้อม

ตารางที่ 2.2-1 ผลการตรวจสอบการปฏิบัติตามมาตรการป้องกันและแก้ไขผลกระทบสิ่งแวดล้อม ช่วงเดือนมกราคม-มิถุนายน 2567

โรงงานผลิตโพลิเอทิลีนเทรฟทาเลท (PET) ของบริษัท เอเชีย เพ็ท (ไทยแลนด์) จำกัด

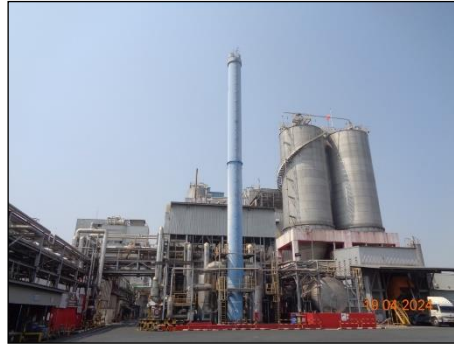
ภาพที่ 2.2-1 HTM Heater Stack

2.2 ควบคุมอัตราการระบายสารมลพิษอากาศจากปล่อง HTM Heater แต่ละปล่อง ไม่ให้เกินค่าดังนี้ ปล่อง HTM Heater 1 <ul style="list-style-type: none"> ● TSP 0.61 g/s (200 mg/Nm³) ● NOx 1.07 g/s (350 mg/Nm³) ● SO₂ 8.00 g/s (907 ppm) ปล่อง HTM Heater 2 <ul style="list-style-type: none"> ● TSP 0.44 g/s (200 mg/Nm³) ● NOx 0.77 g/s (350 mg/Nm³) ● SO₂ 5.21 g/s (2,374 mg/m³ หรือ 907 ppm) หากการติดตามตรวจสอบคุณภาพอากาศในบรรยากาศ และในปล่องระบายอากาศเสียตามที่มาตรการกำหนด พบว่ามีแนวโน้มของค่าความเข้มข้นสูงขึ้น ให้ตรวจสอบหาสาเหตุและดำเนินการแก้ไขโดยด่วน	- ปล่อง HTM Heater	- โครงการได้ควบคุมค่าความเข้มข้นและอัตราการระบายมลสารจากปล่อง HTM Heater (ภาพที่ 2.2-1) โดยจากการตรวจวัด พบว่า ปล่อง HTM Heater No.1 เมื่อวันที่ 6 มีนาคม 2567 มีค่า <ul style="list-style-type: none"> ● TSP เท่ากับ 66 mg/m³ (0.154 g/s) ● NOx เท่ากับ 222 mg/m³ (0.520 g/s) ● SO₂ เท่ากับ 319 ppm (1.95 g/s) ปล่อง HTM Heater No.2 เมื่อวันที่ 4 มีนาคม 2567 มีค่า <ul style="list-style-type: none"> ● TSP เท่ากับ 60 mg/m³ (0.133 g/s) ● NOx เท่ากับ 217 mg/m³ (0.482 g/s) ● SO₂ เท่ากับ 141 ppm (0.824 g/s) โดยเมื่อนำค่าความเข้มข้นดังกล่าวมาเปรียบเทียบกับเกณฑ์มาตรฐานที่กำหนดใน EIA และมาตรฐานค่าปริมาณของสารเจือปนในอากาศที่ระบายออกจากโรงงาน ตามประกาศกระทรวงอุตสาหกรรม พ.ศ. 2549 พบว่า มีค่าอยู่ในเกณฑ์มาตรฐานที่กำหนดทุกดัชนีที่ทำการตรวจวัด	-

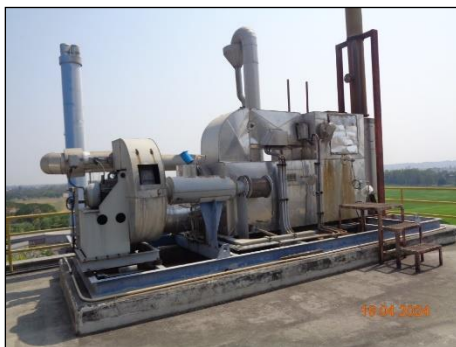
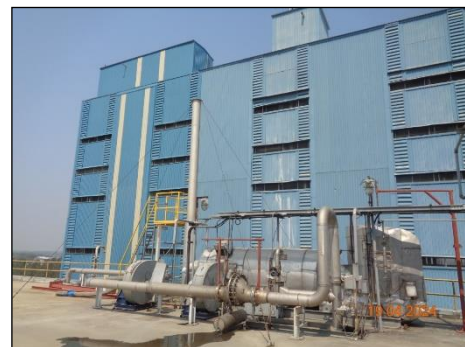
ภาพที่ 2.2-2 Catalytic off Gas Incinerator

2.3 ติดตั้ง Catalytic off Gas Incinerator เพื่อกำจัดสารมลพิษอากาศที่ปล่อยออกจากกระบวนการผลิต	- ปล่อง Catalytic off Gas Incinerator	- โครงการได้ทำการติดตั้ง Catalytic off Gas Incinerator (ภาพที่ 2.2-2) เพื่อกำจัดสารมลพิษจากกระบวนการผลิต ด้วยการเผาและออกซิไดซ์สารประกอบอินทรีย์ให้กลายเป็นก๊าซคาร์บอนไดออกไซด์และน้ำแล้วระบายออกสู่บรรยากาศทางปล่องระบาย	-

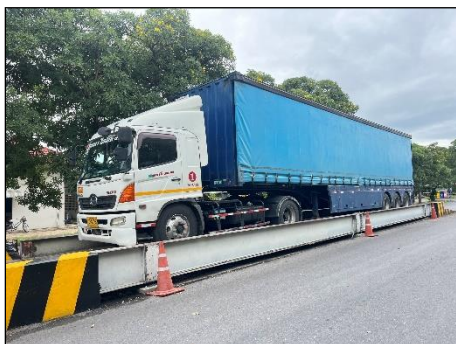
ภาพที่ 2.2-3 รถบรรทุกผลิตภัณฑ์

มาตรการป้องกันและลดผลกระทบสิ่งแวดล้อม	สถานที่ดำเนินการ	ผลการปฏิบัติตามมาตรการฯ	ปัญหา/อุปสรรค และการแก้ไข
2.8 รถบรรทุกที่มาจอดขนถ่ายวัสดุดิบและผลิตภัณฑ์จะต้องดับเครื่องยนต์ทุกครั้ง	- พื้นที่โครงการ	- โครงการได้กำหนดให้รถบรรทุกที่มาจอดขนถ่ายวัสดุดิบและผลิตภัณฑ์จอดรถในบริเวณที่ทางโครงการกำหนดไว้ และทำการดับเครื่องยนต์ทุกครั้งก่อนทำการขนถ่าย (ภาพที่ 2.2-3 และภาพที่ 2.2-4)	-

6.2 ควบคุมน้ำหนักบรรทุกรถขนส่งวัตถุอันตรายและผลิตภัณฑ์ ไม่ให้เกิน พิกัดตามที่ทางราชการกำหนด และจัดให้มีผ้าใบคลุมส่วนบรรทุก เพื่อป้องกันการร่วงหล่นขณะขนส่ง	- พื้นที่โครงการและถนน สาธารณะภายนอก	- โครงการควบคุมน้ำหนักบรรทุกรถขนส่งวัตถุอันตรายและผลิตภัณฑ์ไม่ให้เกินพิกัดตามที่ ทางราชการกำหนด โดยมีจุดชั่งน้ำหนักบรรทุก (ภาพที่ 2.2-19) รวมทั้งจัดให้มี ผ้าใบคลุมส่วนบรรทุกหรือใช้ตู้คอนเทนเนอร์ เพื่อป้องกันการร่วงหล่นขณะขนส่ง (ภาพที่ 2.2-3)	-

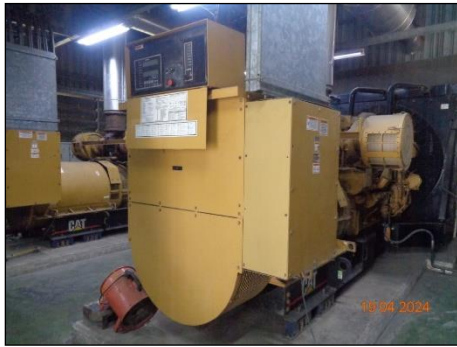
ภาพที่ 2.2-5 ระบบไฟฟ้าสำรอง Diesel Generator

2.9 มีระบบไฟฟ้าสำรองที่สามารถจ่ายไฟฟ้าให้กับระบบบำบัดมลพิษทางอากาศเพียงพอให้สามารถทำงานได้ในกรณีไฟฟ้าหลักดับ	- ระบบบำบัดมลพิษทางอากาศ	- โครงการมี Diesel Generator (ภาพที่ 2.2-5) ซึ่งเป็นระบบไฟฟ้าสำรองที่สามารถจ่ายไฟฟ้าให้กับระบบบำบัดมลพิษทางอากาศเพียงพอให้สามารถทำงานได้ในกรณีไฟฟ้าหลักดับ	-

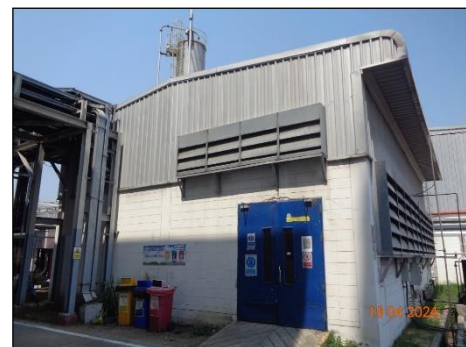
ภาพที่ 2.2-10 อาคารที่ภายในติดตั้งเครื่อง
Diesel Generator

3.4 ติดตั้งเครื่องจักรที่มีเสียงดัง อาทิเช่น เครื่อง Diesel Generator ไว้ภายในอาคาร เพื่อลดระดับเสียงที่มีการเดินเครื่อง (เครื่อง Diesel Generator จะเปิดเดินเครื่องเฉพาะกรณีที่เกิดไฟตกหรือไฟดับเท่านั้น)	- เครื่องจักรภายในโรงงาน	- โครงการได้ติดตั้งเครื่องจักรที่มีเสียงดังไว้ในอาคาร เช่น เครื่อง Diesel Generator (ภาพที่ 2.2-10) และเครื่องจักรที่เกี่ยวข้องกับการผลิต PET ได้ติดตั้งไว้ในอาคาร CP เพื่อช่วยลดระดับเสียงที่จะมีผลกระทบต่อชุมชนที่อยู่ใกล้เคียง จากผลการตรวจวัดเมื่อวันที่ 5-6 มีนาคม 2567 บริเวณขอบเขตพื้นที่โครงการทั้ง 4 ด้าน และเมื่อวันที่ 5-6 มีนาคม 2567 บริเวณพื้นที่ชุมชน พบว่า ระดับเสียงในบรรยากาศมีค่าอยู่ในเกณฑ์ที่มาตรฐานกำหนด	-

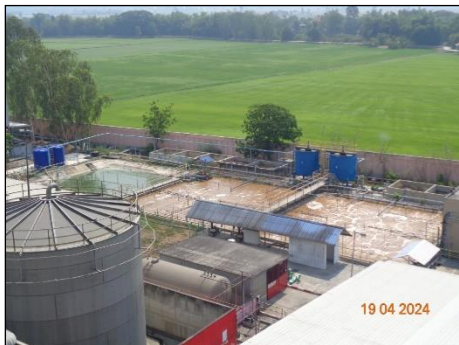
ภาพที่ 2.2-11 ระบบบำบัดน้ำเสีย

4. คุณภาพน้ำ 4.1 จัดให้มีระบบบำบัดน้ำเสียแบบผสมระหว่าง Anaerobic Filter กับ Activated Sludge บำบัดน้ำเสียได้สูงสุด 160 ลูกบาศก์เมตร/วัน บำบัดน้ำเสียที่เกิดขึ้นทั้งหมดของโครงการก่อนนำกลับมาทำเป็นน้ำ RO	- ภายในพื้นที่โครงการ	- โครงการได้จัดให้มีระบบบำบัดน้ำเสียแบบผสมระหว่าง Anaerobic Filter กับ Activated Sludge ซึ่งสามารถรองรับน้ำเสียได้สูงสุด 160 ลบ.ม./วัน (ภาพที่ 2.2-11) สามารถบำบัดน้ำเสียที่เกิดขึ้นทั้งหมดของโครงการก่อนนำกลับมาใช้ประโยชน์ภายในโครงการ และจัดให้มีเจ้าหน้าที่ดูแลตรวจสอบระบบบำบัดน้ำเสีย ดังเอกสารแนบที่ 8 และ 13 ในภาคผนวกที่ 1	-

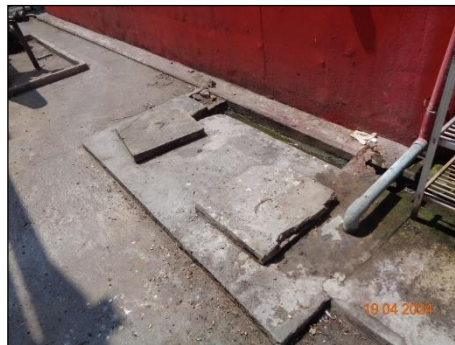
ภาพที่ 2.2-12 บ่อเกรอะ (Septic Tank)

4.2 จัดให้มีการสูบน้ำจากบ่อเกรอะในแต่ละบ่อเกรอะภายในโครงการ และนำไปกำจัดอย่างสม่ำเสมอ	- บริเวณบ่อเกรอะของโครงการ	- โครงการได้มีการสูบน้ำจากบ่อเกรอะ โดยได้ประสานงานกับ บริษัทเอกชนที่ได้รับใบอนุญาตประกอบการขนส่งส่วนบุคคล เพื่อนำไปกำจัด (ภาพที่ 2.2-12 และเอกสารแนบที่ 14 ในภาคผนวกที่ 1)	-

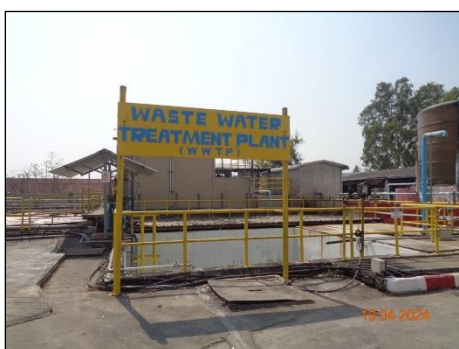
ภาพที่ 2.2-13 บ่อพักน้ำทิ้งฉุกเฉิน

4.3 จัดให้มีบ่อพักน้ำทิ้งจากอาคาร ขนาด 500 ลบ.ม. สำหรับรองรับน้ำทิ้งกรณีบำบัดไม่ได้มาตรฐานก่อนนำกลับเข้าระบบบำบัดใหม่	- ภายในพื้นที่โครงการ	- โครงการจัดให้มีบ่อพักน้ำทิ้งจากอาคาร สำหรับรองรับน้ำทิ้งกรณีบำบัดไม่ได้มาตรฐานก่อนนำกลับเข้าระบบบำบัดใหม่ (ภาพที่ 2.2-13)	-

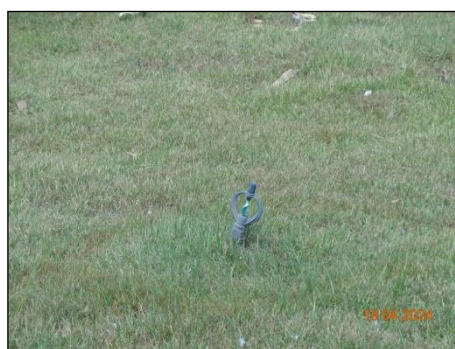
ภาพที่ 2.2-14 การนำน้ำหลังผ่านการบำบัด
มาใช้รดน้ำต้นไม้

4.6 นำน้ำที่บำบัดแล้วกลับมาใช้ประโยชน์ เช่น รดน้ำต้นไม้บริเวณพื้นที่สีเขียวภายในโครงการให้มากที่สุด เพื่อลดปริมาณน้ำทิ้งที่ระบายออกสู่ภายนอก	- พื้นที่สีเขียว	- โครงการได้นำน้ำที่ผ่านการบำบัดแล้วกลับมาใช้ประโยชน์ในการรดน้ำต้นไม้ ล้างพื้นโรงงาน ล้างถนน ใช้ในเรือนเพาะชำ และภายในพื้นที่สีเขียวของโครงการให้มากที่สุด เพื่อลดปริมาณน้ำทิ้งที่ระบายออกสู่ภายนอก (ภาพที่ 2.2-14)	-

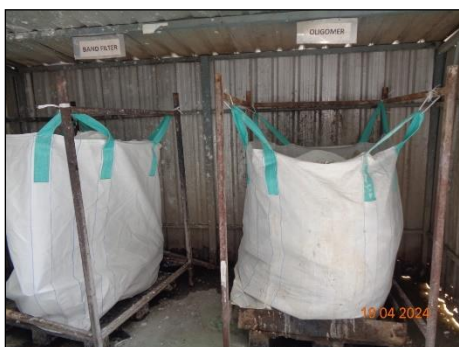
ภาพที่ 2.2-15 ถุง Jumbo Bag บรรจุ Oligomer

5. ขยะมูลฝอย และกากของเสีย			
5.1 Oligomer ซึ่งจัดเป็น Non-Hazardous Waste จะถูกจัดเก็บในถุง Jumbo Bag และเก็บกองอย่างเป็นระเบียบ เพื่อรอให้บริษัทที่ได้รับอนุญาตดำเนินการกำจัดกากอุตสาหกรรมที่หน่วยงานราชการรับรองเข้ามาจัดเก็บ และนำไปกำจัด	- กระบวนการผลิต	- โครงการได้จัดเก็บ Oligomer ไว้ในถุง Jumbo Bag และจัดวางให้เป็นระเบียบ (ภาพที่ 2.2-15) เมื่อมีปริมาณมากทางโครงการจะส่งให้หน่วยงานที่ได้รับอนุญาตจากกรมโรงงานอุตสาหกรรม คือ บริษัทเบตเตอร์ เวิลด์ กรีน จำกัด และบริษัทเอซีไอ อีโค เซอร์วิสเซส จำกัด นำไปกำจัดต่อไป ดังเอกสารแนบที่ 15 และ 16 ในภาคผนวกที่ 1	-

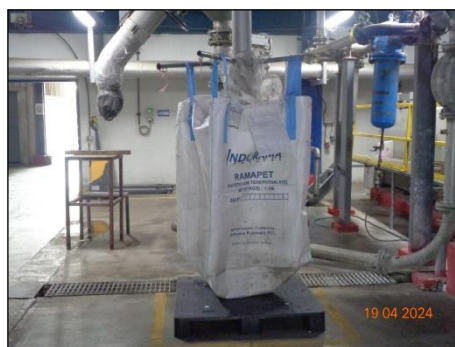
ภาพที่ 2.2-16 ถุง Jumbo Bag
บรรจุ Polymer Lump & Chips

มาตรการป้องกันและลดผลกระทบสิ่งแวดล้อม	สถานที่ดำเนินการ	ผลการปฏิบัติตามมาตรการฯ	ปัญหา/อุปสรรค และการแก้ไข
5.2 Polymer Lump & Chips จากกระบวนการผลิต ซึ่งจัดเป็น Non-Hazardous Waste จะถูกจัดเก็บในถุง Jumbo Bag อย่างเป็นระบบ และส่งขายให้แก่ผู้รับซื้อจากภายนอก เพื่อนำไปเป็นวัตถุดิบตั้งต้นในกระบวนการผลิตอุตสาหกรรมขั้นต่อไป	- กระบวนการผลิต	- โครงการได้จัดเก็บ Chips ที่ไม่ได้ขนาดจากกระบวนการตัดเม็ดพลาสติกโดยจะถูกตะแกรงร่อนแยกออกไปและจัดเก็บไว้ในถุง Big Bag (ภาพที่ 2.2-16) เพื่อนำไป Recycle ในกระบวนการผลิตใหม่อีกครั้ง	-

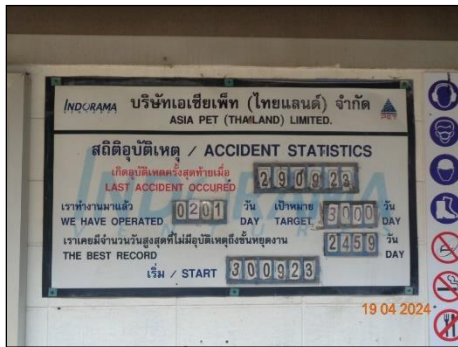
ภาพที่ 2.2-22 ป้ายแสดงสถิติอุบัติเหตุ

10.9 บันทึกสถิติและสาเหตุของอุบัติเหตุและความเจ็บป่วยที่เกิดขึ้นกับพนักงาน	- ภายในพื้นที่โครงการ	- โครงการมีการบันทึกสถิติและสาเหตุของอุบัติเหตุและความเจ็บป่วยที่เกิดขึ้นกับพนักงาน ดังเอกสารแนบที่ 31 ในภาคผนวกที่ 1 และทำการติดป้ายแสดงสถิติการเกิดอุบัติเหตุ (ภาพที่ 2.2-22)	-

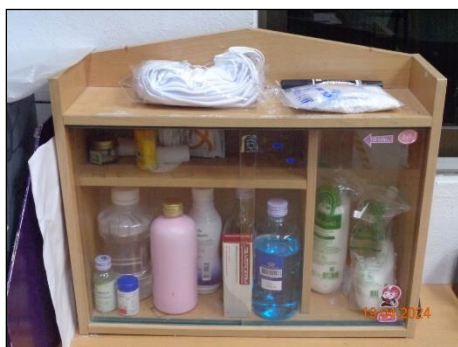
ภาพที่ 2.2-24 ตู้ปฐมพยาบาลเบื้องต้น

10.6 ภายในกลุ่มโรงงานในเครืออินโดรามา กรู๊ป จะมีห้องปฐมพยาบาลเพื่อปฐมพยาบาลหรือช่วยเหลือในกรณีเกิดเหตุฉุกเฉินก่อนที่จะนำคนเจ็บส่งโรงพยาบาลบริเวณใกล้เคียง สำหรับภายในโครงการได้จัดให้มีตู้ยาและอุปกรณ์การปฐมพยาบาลเบื้องต้นที่จำเป็นไว้จำนวน 3 แห่ง คือ บริเวณหน้าห้อง Lab บริเวณสำนักงาน และบริเวณห้อง Control Room	- ภายในพื้นที่โครงการ และกลุ่มโรงงานเครืออินโดรามา กรู๊ป	- ภายในกลุ่มโรงงานในเครืออินโดรามา กรู๊ป มีห้องปฐมพยาบาล (ภาพที่ 2.2-23) เพื่อปฐมพยาบาลหรือช่วยเหลือในกรณีเกิดเหตุฉุกเฉินก่อนที่จะนำคนเจ็บส่งโรงพยาบาล และภายในโครงการได้จัดให้มีตู้ยาและอุปกรณ์การปฐมพยาบาลเบื้องต้นที่จำเป็นไว้ จำนวน 3 แห่ง ได้แก่ บริเวณหน้าห้อง Lab บริเวณสำนักงาน และบริเวณห้อง Control Room (ภาพที่ 2.2-24)	-

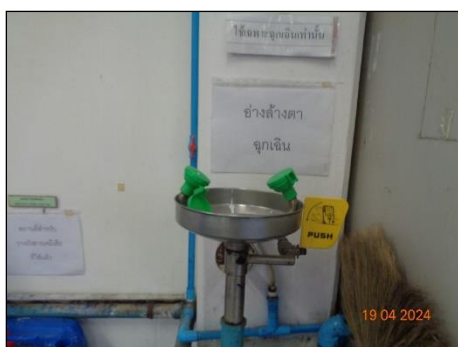
ภาพที่ 2.2-26 ฝักบัวฉุกเฉินและที่ล้างตา

10.7 มีการจัดสถานที่ทำงานอย่างเหมาะสม ได้แก่ มีแสงสว่างและการระบายอากาศที่ดี และมีบริเวณที่ชำระล้างฉุกเฉิน ประกอบด้วย ฝักบัวฉุกเฉิน และที่ล้างตา เป็นต้น	- ภายในสำนักงาน และส่วนการผลิต	- โครงการได้มีการจัดสถานที่ทำงานอย่างเหมาะสม ได้แก่ แสงสว่างและการระบายอากาศที่ดี (ภาพที่ 2.2-25) และมีบริเวณที่ชำระล้างฉุกเฉิน ประกอบด้วย ฝักบัวฉุกเฉิน และที่ล้างตา (ภาพที่ 2.2-26)	-

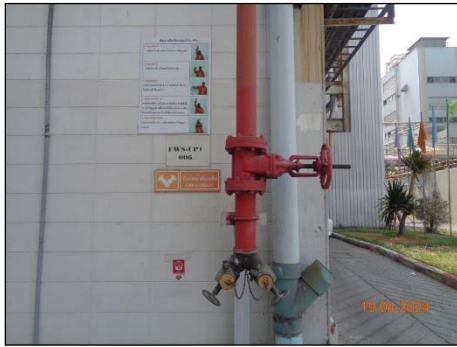
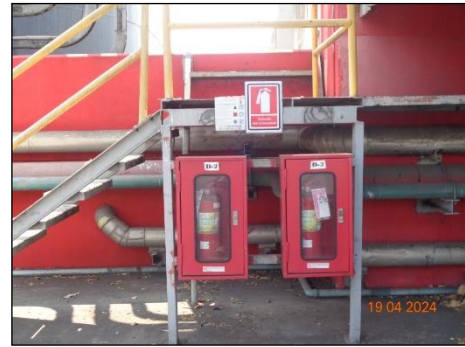
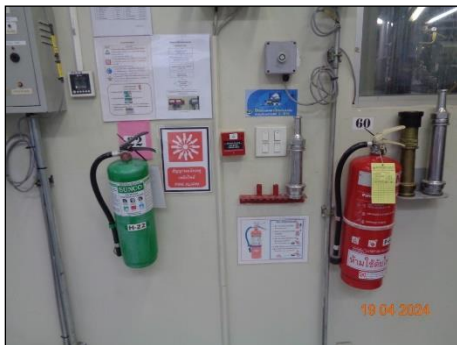
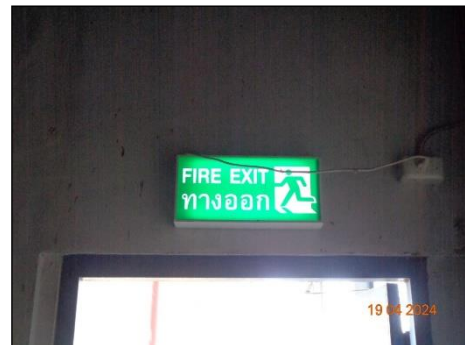
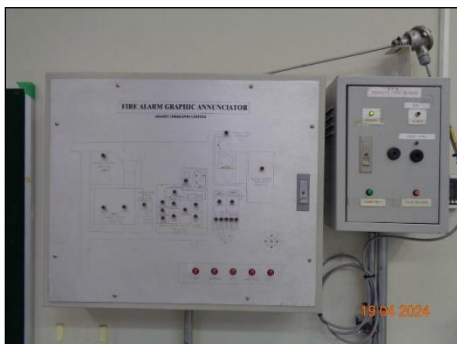
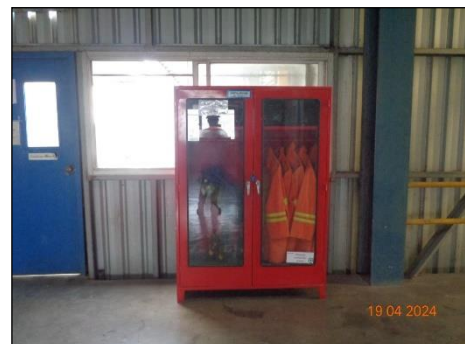
ภาพที่ 2.2-28 ระบบป้องกันและระงับอัคคีภัยของโครงการ

11. ระบบป้องกันอัคคีภัย			
11.1 ติดตั้ง Hydrant Hose Cabinet, Fire Hydrant, Fire Hose Cabinet, Auto Spray System และ Fire Extinguisher ตามบริเวณต่างๆ ที่มีความเสี่ยงต่อการเกิดเพลิงไหม้ภายในโรงงาน	- ภายในพื้นที่โครงการ	- โครงการมีการติดตั้ง Hydrant Hose Cabinet, Fire Hydrant, Fire Hose Cabinet, Auto Spray System และ Fire Extinguisher ตามบริเวณต่างๆ ที่มีความเสี่ยงต่อการเกิดเพลิงไหม้ภายในโรงงาน (ภาพที่ 2.2-28)	-
