ผลการปฏิบัติตามมาตรการป้องกันและแก้ไขผลกระทบสิ่งแวดล้อม

บริษัท เอส.พี.เอส. คอนสตรัคชั่น เซอร์วิส จำกัด ได้ดำเนินการติดตามตรวจสอบการปฏิบัติตามมาตรการป้องกันและแก้ไขผลกระทบสิ่งแวดล้อม ระยะดำเนินการ โครงการศูนย์บริหารจัดการวัสดุเหลือใช้อุตสาหกรรม (เตาเผาขยะอุตสาหกรรม) ของบริษัท อัครีปราการ จำกัด (มหาชน) ที่ได้กำหนดไว้ในรายงานการวิเคราะห์ผลกระทบสิ่งแวดล้อมของโครงการ ประกอบด้วย มาตรการทั่วไป คุณภาพอากาศ เสียง คุณภาพน้ำผิวดิน น้ำใต้ดิน การคมนาคม การจัดการของเสีย เศรษฐกิจสังคม และสาธารณสุข/อาชีวอนามัย และความปลอดภัย โดยวิธี Walk-Through Survey และตรวจสอบภาพถ่าย/เอกสารที่เกี่ยวข้อง เมื่อวันที่ 25 เมษายน 2567 (ภาพที่ 2.1-1)

ผลการปฏิบัติตามมาตรการป้องกันและแก้ไขผลกระทบสิ่งแวดล้อม ระยะดำเนินการ โครงการศูนย์บริหารจัดการวัสดุเหลือใช้อุตสาหกรรม (เตาเผาขยะอุตสาหกรรม) บริษัท อัครีปราการ จำกัด (มหาชน) ในระหว่างเดือนมกราคม-มิถุนายน 2567 รายละเอียดแสดงดังตารางที่ 2.2-1

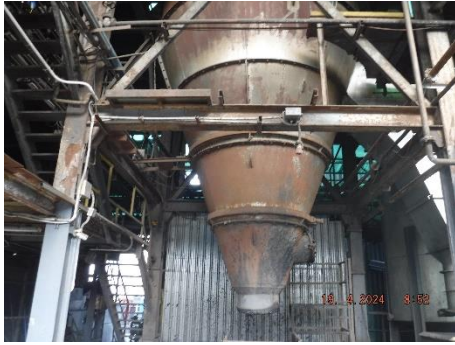
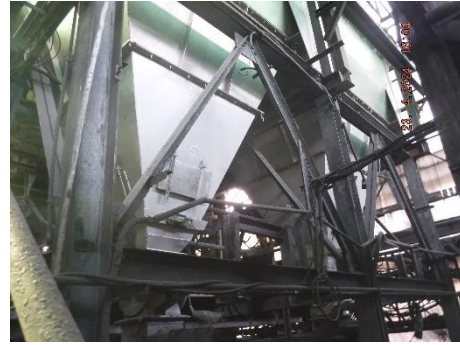
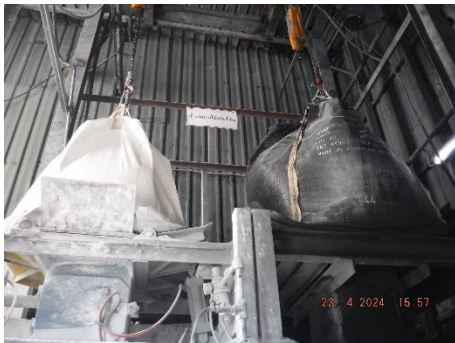
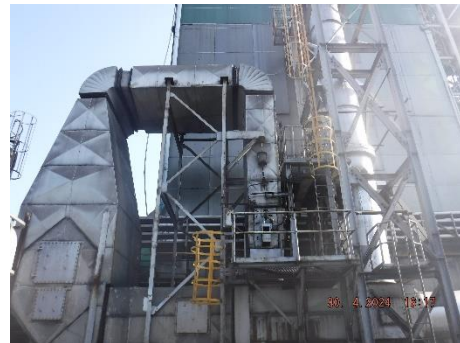
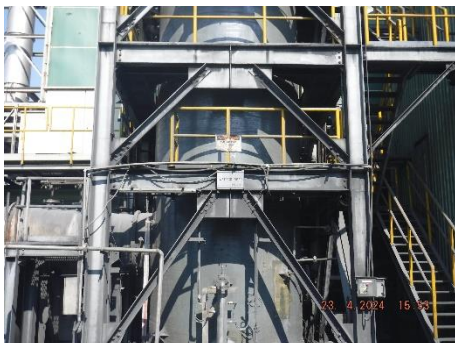
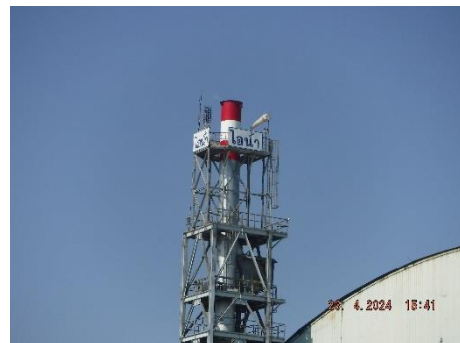
ภาพที่ 2.2-1 อุปกรณ์กำจัดมลพิษทางอากาศของโครงการ

Partial Quench Tower

Bag House

Hydrate Lime & Activated Carbon Injection

Selective Catalytic Reduction

Quench Packed Bed Scrubber

Stack

มาตรการป้องกันและแก้ไขผลกระทบสิ่งแวดล้อม	สถานที่ดำเนินการ	รายละเอียดผลการปฏิบัติตามมาตรการฯ	ปัญหา/อุปสรรคและการแก้ไข	เอกสารอ้างอิง
<p>1. คุณภาพอากาศ</p> <p>- ติดตั้งอุปกรณ์กำจัดและควบคุมมลพิษทางอากาศ แบบ Semi-Dry & Wet ซึ่งประกอบด้วยระบบต่างๆ ดังนี้</p> <p>1) Partial Quench Tower เป็นระบบฉีดน้ำเป็นฝอยเข้าไปยังก๊าซเสีย เพื่อช่วยลดอุณหภูมิก๊าซเสียที่ออกจาก SCC</p> <p>2) ระบบการป้อนปูนขาวและผงถ่านกัมมันต์เข้าผสมกับก๊าซเสีย เพื่อทำปฏิกิริยาดูดซับและกำจัด HCl, SO₂, HF, Dioxin/Furan และโลหะหนัก</p> <p>3) Bag Filter House เพื่อกรองเอาฝุ่นออกจากก๊าซเสียก่อนปล่อยออกสู่บรรยากาศ</p> <p>4) สำหรับในกรณีที่โครงการมีการติดตั้งระบบผลิตกระแสไฟฟ้าจะมี Activated Carbon Filter เพิ่มเติมเพื่อกำจัด Dioxin</p> <p>5) Quench Packed Bed Scrubber แบ่งออกเป็น 2 ส่วน คือ Quench Section เป็นส่วนฉีดพ่นน้ำเพื่อลดอุณหภูมิก๊าซเสียและ Packed Section เป็นส่วนที่กำจัดกรด โดยการเติม NaOH</p>	เตาเผาของโครงการ	<p>- โครงการมีการติดตั้งอุปกรณ์กำจัดและควบคุมมลพิษทางอากาศแบบ Semi-Dry & Wet ซึ่งสามารถควบคุมและกำจัดมลพิษทางอากาศได้ นอกจากนี้โครงการมีการติดตั้งระบบกำจัดสารประกอบไนโตรเจน (Selective Catalytic Reduction) โดยใช้ตัวเร่งปฏิกิริยาประเภท Titanium Dioxide (TiO₂) และสารละลายแอมโมเนีย</p>	-	ภาพที่ 2.2-1 เอกสารแนบ 1-4

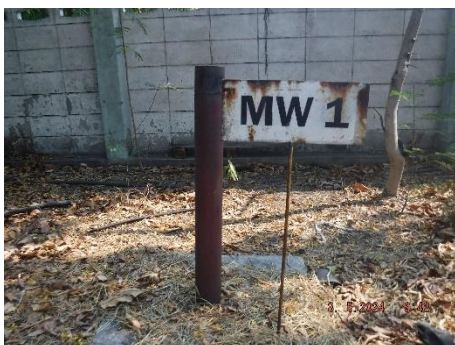
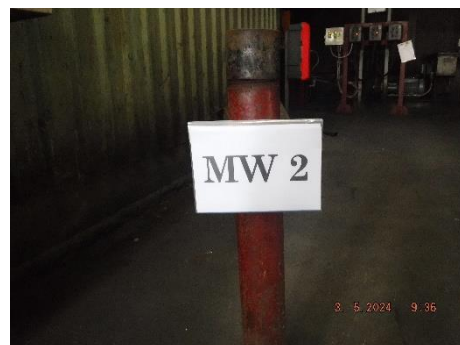
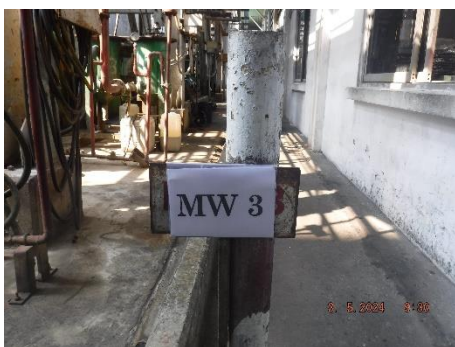
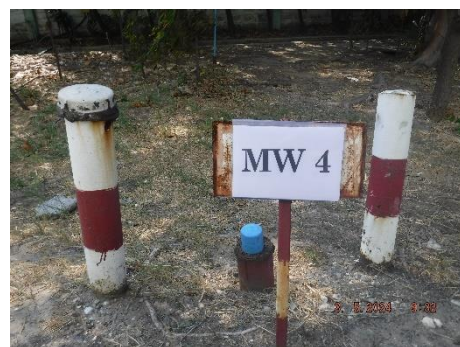
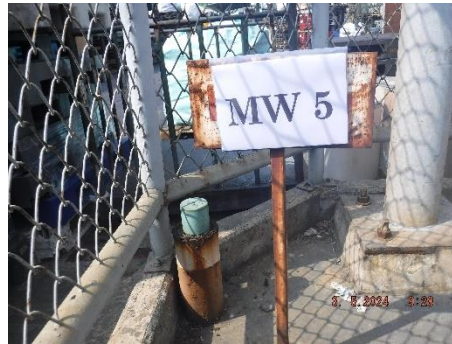
บ่อสังเกตการณ์ MW 1

บ่อสังเกตการณ์ MW 2

บ่อสังเกตการณ์ MW 3

บ่อสังเกตการณ์ MW 4

บ่อสังเกตการณ์ MW 5

<p>4. น้ำใต้ดิน</p> <p>- ปูนกันบ่อรองรับของเสีย (pit) ที่เป็นของแข็งหรือตะกอนที่ไม่สามารถสูบได้ด้วยวัสดุที่บดน้ำเพื่อป้องกันการซึมลงสู่ดิน</p>	บ่อรองรับของเสีย (pit) ในพื้นที่โครงการ	<p>- โครงการจัดให้มีบ่อรองรับของเสีย (pit) ที่เป็นคอนกรีตเพื่อป้องกันการซึมลงสู่ดิน</p>	-	ภาพที่ 2.2-12
<p>- จัดให้มีบ่อสังเกตการณ์ จำนวน 5 บ่อ เพื่อป้องกันและติดตามตรวจสอบการรั่วของบ่อ pit</p>	รอบๆ ที่ตั้งบ่อ pit	<p>- โครงการจัดให้มีบ่อสังเกตการณ์ จำนวน 5 บ่อ เพื่อป้องกันและติดตามตรวจสอบการรั่วของบ่อ pit รวมทั้งมีการทำความสะอาดบ่อสังเกตการณ์ ทุกๆ 3 เดือน</p> <p>- โครงการมีการติดตามตรวจสอบคุณภาพน้ำใต้ดิน ปีละ 3 ครั้ง รายละเอียดแสดงในบทที่ 3</p>	-	ภาพที่ 2.2-13
