บทที่ 2

การปฏิบัติตามมาตรการป้องกันและแก้ไขผลกระทบสิ่งแวดล้อม

โครงการโรงไฟฟ้าก๊าซธรรมชาติ ของบริษัท บี.กริม เพาเวอร์ (ดับบลิวเอชเอ) 1 จำกัด ประจำปีงบประมาณ-มิถุนายน พ.ศ.2567

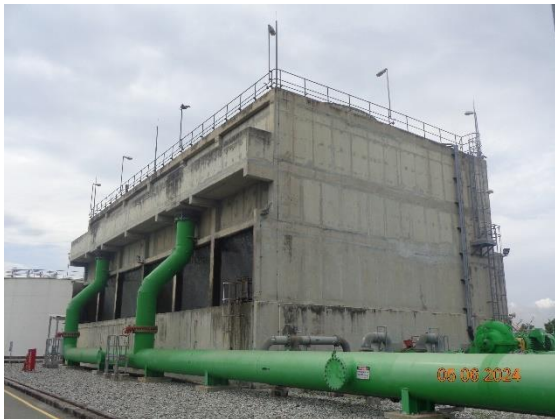
(4) บำรุงรักษา ดูแลการทำงานของระบบหล่อเย็นให้อยู่ในสภาพที่ใช้งานได้ดีเป็นประจำ และมีความปลอดภัยต่อผู้ปฏิบัติงานและประชาชนบริเวณใกล้เคียง	- โครงการมีการบำรุงรักษาดูแลการทำงานของระบบหล่อเย็นให้อยู่ในสภาพที่ใช้งานได้ดีเป็นประจำ และมีความปลอดภัยต่อผู้ปฏิบัติงานและประชาชนในบริเวณใกล้เคียง	- ไม่พบปัญหา	- ภาคผนวก ข.3 แผนการตรวจสอบสภาพและบำรุงรักษา ประจำปี 2567 - ภาคผนวก ข.4 ตัวอย่างเอกสารตรวจสอบการทำงานของระบบหล่อเย็น - รูปที่ 2.1 ระบบหล่อเย็น

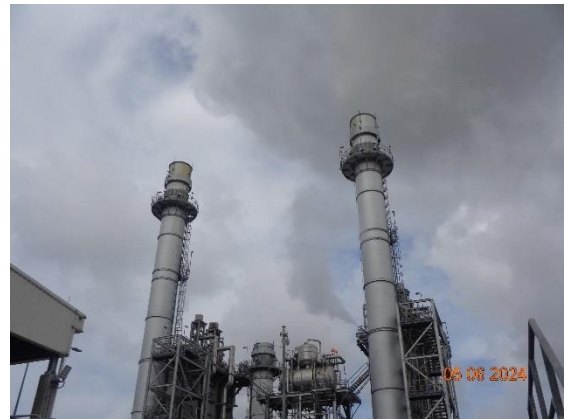
ผลกระทบสิ่งแวดล้อม	มาตรการป้องกันและแก้ไขผลกระทบสิ่งแวดล้อม	รายละเอียดการปฏิบัติจริง	ปัญหาและแนวทางแก้ไข	เอกสารอ้างอิง
2. คุณภาพอากาศ 2.1 การควบคุม อัตราการระบายมลพิษทางปล่องระบายอากาศ	(1) ควบคุมค่าการระบายสารมลพิษทางอากาศจากปล่องระบายอากาศของโครงการให้เป็นไปตามประกาศกระทรวงอุตสาหกรรม เรื่อง กำหนดค่าปริมาณของสารเจือปนในอากาศที่ระบายออกจากโรงงานผลิต ส่ง หรือจำหน่ายพลังงานไฟฟ้า พ.ศ. 2547 ประเภทโรงงานไฟฟ้าใหม่ทุกขนาดที่ใช้ก๊าซธรรมชาติเป็นเชื้อเพลิง โดยมีค่าควบคุม ดังนี้ * ปล่องระบายอากาศหน่วยผลิตไอน้ำ (HRSG) - NO_x as NO_2 มีค่าไม่เกิน 60 พีพีเอ็ม - ฝุ่นละออง (TSP) มีค่าไม่เกิน 6.85 มิลลิกรัม/ลูกบาศก์เมตร - SO_2 มีค่าไม่เกิน 3.5 พีพีเอ็ม อ้างอิงที่ภาวะมาตรฐาน อุณหภูมิ 25 องศาเซลเซียส ความดัน 1 บรรยากาศที่สภาวะแห้ง โดยมีปริมาตรอากาศส่วนเกินในการเผาไหม้ (% excess air) ร้อยละ 50 หรือมีปริมาตรอากาศเสียที่ออกซิเจน (% oxygen) ร้อยละ 7	- โครงการควบคุมการระบายสารมลพิษทางอากาศจากปล่องระบายอากาศของโครงการ ให้เป็นไปตามเกณฑ์มาตรฐานตามประกาศกระทรวงอุตสาหกรรม เรื่อง กำหนดค่าปริมาณของสารเจือปนในอากาศที่ ระบายออกจากโรงงานผลิต ส่ง หรือจำหน่ายพลังงานไฟฟ้า พ.ศ. 2547 ในระหว่างเดือนมกราคม-มิถุนายน พ.ศ.2567 ดำเนินการตรวจวัดปล่องระบายอากาศหน่วยผลิตไอน้ำ HRSG 11 และ HRSG 12 เมื่อวันที่ 19 มีนาคม พ.ศ.2567 โดยมีผลการตรวจวัดดังนี้ * NO_x as NO_2 มีค่าเท่ากับ 20.9 และ 12.3 ppm * TSP มีค่าเท่ากับ 0.8 และ 2.5 mg/m^3 * SO_2 มีค่าเท่ากับ <2.1 และ <2.0 ppm ที่ภาวะมาตรฐาน อุณหภูมิ 25 องศาเซลเซียส ความดัน 1 บรรยากาศที่สภาวะแห้ง โดยมีปริมาตรอากาศส่วนเกินในการเผาไหม้ (% excess air) ร้อยละ 50 หรือมีปริมาตรอากาศเสียที่ออกซิเจน (% oxygen) ร้อยละ 7	- ไม่พบปัญหา	- บทที่ 3 ตารางที่ 3.3 - รูปที่ 2.2 ปล่อง HRSG 11 และ HRSG 12

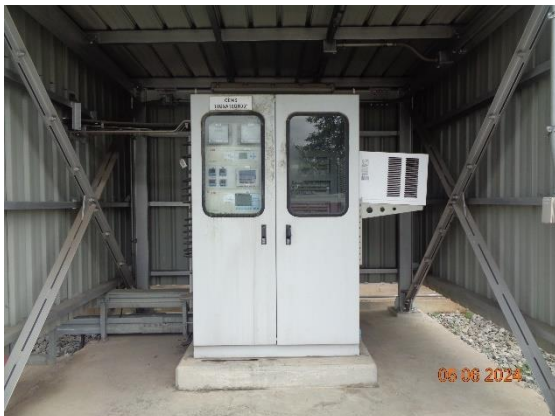
รูปที่ 2.3 ระบบ CEMs

ผลกระทบสิ่งแวดล้อม	มาตรการป้องกันและแก้ไขผลกระทบสิ่งแวดล้อม	รายละเอียดการปฏิบัติจริง	ปัญหาและแนวทางแก้ไข	เอกสารอ้างอิง
2. คุณภาพอากาศ (ต่อ) 2.1 การควบคุม อัตราการระบาย มลพิษทางปล่อง ระบายอากาศ (ต่อ)	(4) ติดตั้งเครื่องตรวจวัดคุณภาพอากาศแบบต่อเนื่อง (CEMs) ที่ปล่องระบายอากาศหน่วยผลิตไอน้ำ (HRSG) และ Bypass เพื่อตรวจสอบคุณภาพอากาศจากปล่องแบบอัตโนมัติ สำหรับค่าที่ตรวจวัด ได้แก่ ก๊าซออกไซด์ของไนโตรเจน และก๊าซออกซิเจน โดยรายงานผลเป็นค่าเฉลี่ยราย 1 ชั่วโมง ที่สภาวะแห้ง อุณหภูมิ 25 °C ความดัน 1 บรรยากาศ และปริมาตรออกซิเจนส่วนเกิน ร้อยละ 7	- โครงการติดตั้งเครื่องตรวจวัดคุณภาพอากาศแบบต่อเนื่อง (CEMs) ที่ปล่องระบายอากาศหน่วยผลิตไอน้ำ (HRSG) และ Bypass เพื่อตรวจสอบคุณภาพอากาศจากปล่องแบบอัตโนมัติ ค่าก๊าซออกไซด์ของไนโตรเจน และก๊าซออกซิเจนโดยรายงานผลเป็นค่าเฉลี่ยราย 1 ชั่วโมง ที่สภาวะแห้ง อุณหภูมิ 25 °C ความดัน 1 บรรยากาศ และปริมาตรออกซิเจนส่วนเกิน ร้อยละ 7	- ไม่พบปัญหา	- ภาคผนวก ข.5 ผลการตรวจวัด NO _x และ O ₂ ด้วย CEMs ระหว่างเดือนมกราคม- มิถุนายน พ.ศ.2567 - รูปที่ 2-3 ระบบ CEMs

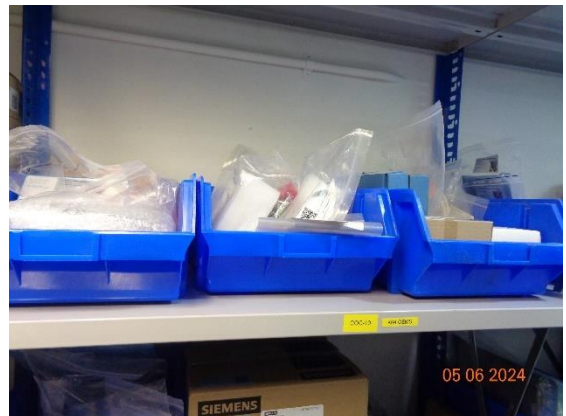
(3) กำหนดให้มีการจัดเตรียมอุปกรณ์และอะไหล่สำรองสำหรับซ่อมบำรุงต่างๆ ที่เกี่ยวข้องในการควบคุมมลพิษทางอากาศอย่างเพียงพอเพื่อใช้ในการแก้ไข ซ่อมแซม เมื่อเกิดการขัดข้องโดยทันที	- โครงการได้จัดเตรียมอุปกรณ์และอะไหล่สำรองสำหรับการซ่อมบำรุงอุปกรณ์ต่างๆ ที่เกี่ยวข้องในการควบคุมมลพิษทางอากาศอย่างเพียงพอเพื่อใช้ในการแก้ไข ซ่อมแซม เมื่อเกิดการขัดข้องโดยทันที	- ไม่พบปัญหา	- รูปที่ 2.4 อุปกรณ์สำรองระบบ CEMs

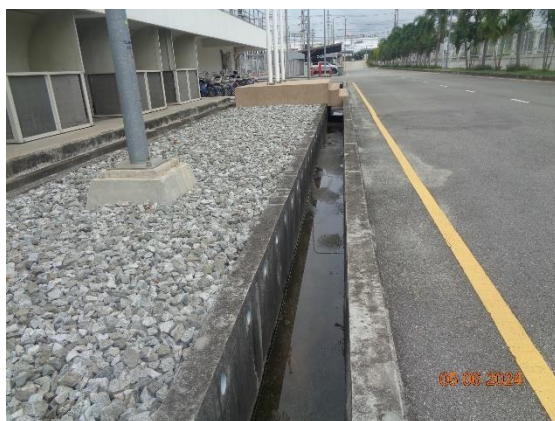
รูปที่ 2.5 รางระบายน้ำฝน

ผลกระทบสิ่งแวดล้อม	มาตรการป้องกันและแก้ไขผลกระทบสิ่งแวดล้อม	รายละเอียดการปฏิบัติจริง	ปัญหาและแนวทางแก้ไข	เอกสารอ้างอิง
3. คุณภาพน้ำ	(1) จัดการให้ระบบระบายน้ำฝนที่ตกในพื้นที่ทั่วไปแยกกับน้ำฝนที่ตกในบริเวณพื้นที่ที่อาจมีการปนเปื้อนของน้ำมัน เพื่อรวบรวมไปบำบัดขั้นต้นที่บ่อแยกน้ำ-น้ำมัน ก่อนระบายน้ำแยกน้ำมันออกแล้วลงสู่ระบบรวบรวมน้ำทิ้ง	- โครงการได้จัดให้มีระบบระบายน้ำฝนที่ตกในพื้นที่ทั่วไปและระบบระบายน้ำฝนที่ตกในบริเวณพื้นที่ที่อาจมีการปนเปื้อนของน้ำมันแยกจากกัน โดยน้ำฝนที่ตกในบริเวณพื้นที่ที่อาจมีการปนเปื้อนของน้ำมันจะถูกรวบรวมไปบำบัดขั้นต้นที่บ่อแยกน้ำ-น้ำมันก่อนระบายน้ำที่แยกน้ำมันออกแล้วลงสู่ระบบรวบรวมน้ำทิ้ง	- ไม่พบปัญหา	- รูปที่ 2.5 วางระบายน้ำฝน - รูปที่ 2.6 บ่อแยกน้ำ-น้ำมัน - รูปที่ 2.7 บ่อบำบัดน้ำทิ้ง

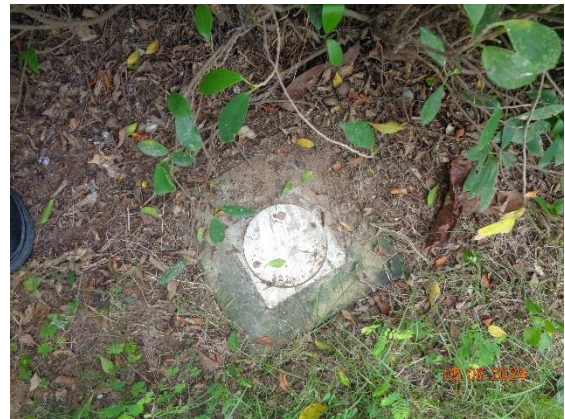
(2) จัดให้มีระบบน้ำเสียสำเร็จรูป แบบที่มีประสิทธิภาพในการบำบัดน้ำเสียจากการอุปโภคและบริโภคของพนักงานทั้งหมดของโครงการให้เป็นไปตามเกณฑ์มาตรฐานก่อนระบายสู่ระบบรวบรวมน้ำเสียของนิคมอุตสาหกรรมเหมราชชลบุรี	- โครงการได้ติดตั้งระบบบำบัดน้ำเสียสำเร็จรูปเพื่อบำบัดน้ำที่เกิดจากการอุปโภคและบริโภคของพนักงานทั้งหมดของโครงการให้เป็นไปตามเกณฑ์มาตรฐานก่อนระบายสู่ระบบรวบรวมน้ำเสียของนิคมอุตสาหกรรมเหมราชชลบุรี 1 ต่อไป	- ไม่พบปัญหา	- รูปที่ 2.8 ระบบบำบัดน้ำเสียสำเร็จรูป

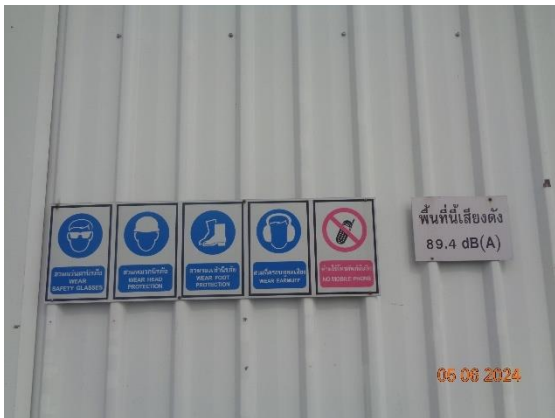
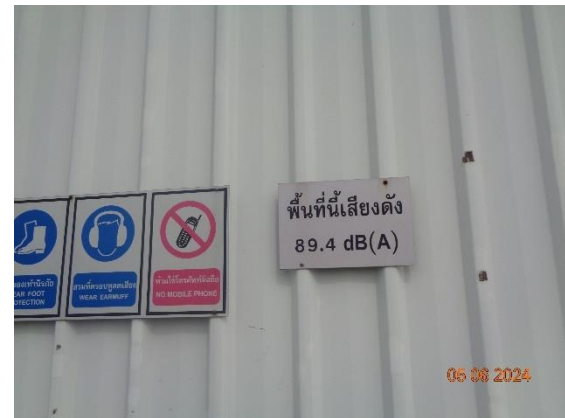
(2) จัดทำสัญลักษณ์หรือป้ายเตือนบริเวณที่มีระดับเสียงดังเกิน 85 เดซิเบล (เอ)	- โครงการทำการติดป้ายเตือนให้พนักงานสวมใส่อุปกรณ์คุ้มครองความปลอดภัยส่วนบุคคลในบริเวณที่ระดับเสียงดัง อาจก่อให้เกิดอันตรายต่อการได้ยินพร้อมทั้งจัดเตรียมอุปกรณ์คุ้มครองความปลอดภัยส่วนบุคคลต่อการได้ยิน เช่น ที่ครอบหู / ที่อุดหูให้แก่พนักงานที่เข้าไปปฏิบัติงานในบริเวณดังกล่าว	- ไม่พบปัญหา	- รูปที่ 2.9 ป้ายเตือนบริเวณที่มีเสียงดัง - รูปที่ 2.10 ป้ายเตือนพนักงานสวมใส่ PPE

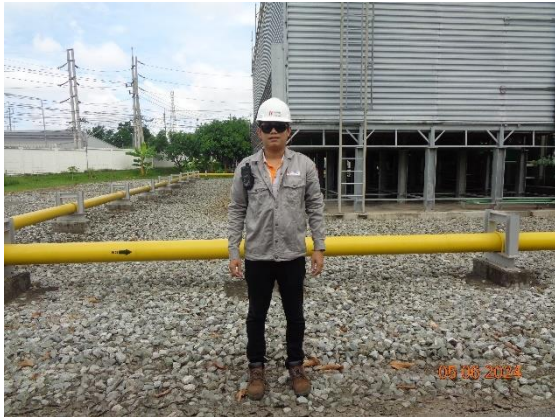
(3) จัดให้มีอุปกรณ์ป้องกันอันตรายส่วนบุคคล อาทิ ที่ครอบหู/ที่อุดหู สำหรับพนักงานที่ปฏิบัติงานหรือผู้ที่เข้าไปในบริเวณที่มีโอกาสได้รับเสียงเกินกว่า 85 เดซิเบล (เอ) และมีอุปกรณ์ดังกล่าวสำรองไว้เพียงพอ	- โครงการได้จัดเตรียมอุปกรณ์คุ้มครองความปลอดภัยส่วนบุคคล (PPE) สำหรับพนักงานที่ปฏิบัติงานในพื้นที่โครงการไว้ อย่างเพียงพอและเหมาะสมกับประเภทงาน เช่น ที่ครอบหู ปลั๊กอุดหู หมวกนิรภัย รองเท้านิรภัย แวน และถุงมือ เป็นต้น นอกจากนี้โครงการได้ติดตั้งป้ายเตือนให้สวมใส่อุปกรณ์คุ้มครองความปลอดภัยบุคคลในบริเวณต่างๆที่คาดว่าจะก่อให้เกิดอันตรายต่อพนักงาน	- ไม่พบปัญหา	- รูปที่ 2.11 พนักงานสวมใส่ PPE ขณะทำงาน - รูปที่ 2.12 ห้องเก็บอุปกรณ์ PPE

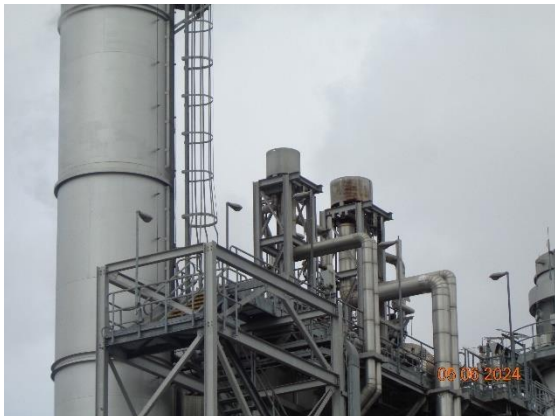
ผลกระทบสิ่งแวดล้อม	มาตรการป้องกันและแก้ไขผลกระทบสิ่งแวดล้อม	รายละเอียดการปฏิบัติจริง	ปัญหาและแนวทางแก้ไข	เอกสารอ้างอิง
4. ระดับเสียง (ต่อ)	(4) ติดตั้งอุปกรณ์ลดระดับเสียงสำหรับเครื่องจักรที่มีเสียงดังเกินกว่า 85 เดซิเบล(เอ) และจัดให้มีแนวป้องกันเสียงบริเวณพื้นที่ทำงานที่มีเสียงดังเกินกว่า 85 เดซิเบล(เอ) ซึ่งมีบุคลากรปฏิบัติงานประจำในพื้นที่	- โครงการสร้างอาคารครอบเสียง (Enclosure) และติดตั้ง Silencer เพื่อลดระดับเสียงในพื้นที่ที่มีเสียงดัง ทั้งนี้โครงการได้จัดให้มีอุปกรณ์คุ้มครองความปลอดภัยส่วนบุคคล (การได้ยิน) ได้แก่ Ear Plugs และ Ear Muff แก่ผู้ที่ต้องเข้าไปปฏิบัติงานภายในบริเวณที่มีเสียงดังเกิน 85 เดซิเบล (เอ) และได้ติดป้ายเตือนให้ผู้ปฏิบัติทุกคนสวมใส่อุปกรณ์ป้องกันทุกครั้ง	- ไม่พบปัญหา	- รูปที่ 2.13 Silencer - รูปที่ 2.14 Enclosure

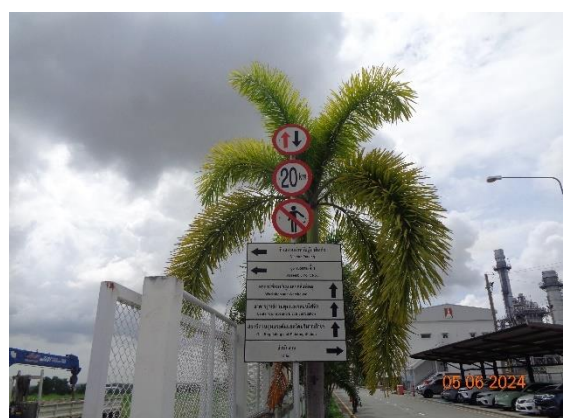
รูปที่ 2.16 ป้ายจราจรและป้ายจำกัดความเร็ว
ภายในโครงการ

(2) กำหนดให้เจ้าหน้าที่ควบคุมความเร็วของยานพาหนะภายในพื้นที่โครงการ ไม่เกิน 30 กม./ชม.	- โครงการได้มีการติดป้ายจำกัดความเร็ว ซึ่งกำหนดให้มีความเร็วของรถไม่เกิน 20 กิโลเมตร/ชั่วโมง และมีเจ้าหน้าที่รักษาความปลอดภัยของทางโครงการ คอยดูแลความปลอดภัยบริเวณเข้า-ออกในพื้นที่โครงการ	- ไม่พบปัญหา	- รูปที่ 2.15 เจ้าหน้าที่รักษาความปลอดภัย - รูปที่ 2.16 ป้ายจราจรและป้ายจำกัดความเร็วภายในโครงการ

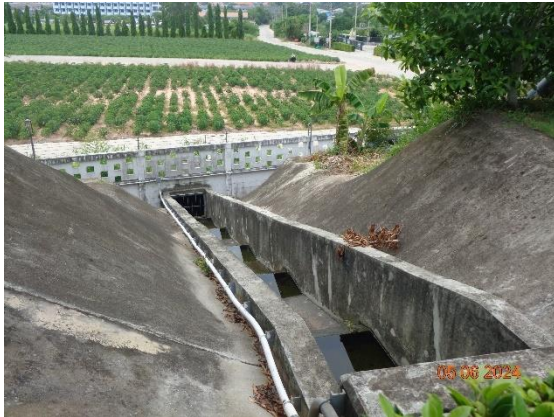
รูปที่ 2.17 จุดเชื่อมต่อระบบระบายน้ำฝน
ของโครงการและนิคมฯ

6. การระบายน้ำและป้องกันน้ำท่วม	(1) จัดสร้างระบบระบายน้ำฝนภายในพื้นที่โครงการ เชื่อมต่อกับระบบระบายน้ำฝนของนิคมอุตสาหกรรมเหมราชชลบุรี	- โครงการได้จัดสร้างระบบรวบรวมน้ำฝนภายในพื้นที่โครงการ เชื่อมต่อกับระบบระบายน้ำฝนของนิคมอุตสาหกรรมดับบลิวเอชเอ ชลบุรี 1 และจัดให้มีเจ้าหน้าที่สำหรับทำความสะอาดรางระบายน้ำเป็นประจำ	- ไม่พบปัญหา	- รูปที่ 2.17 จุดเชื่อมต่อระบบระบาย น้ำฝนของโครงการและ นิคมฯ

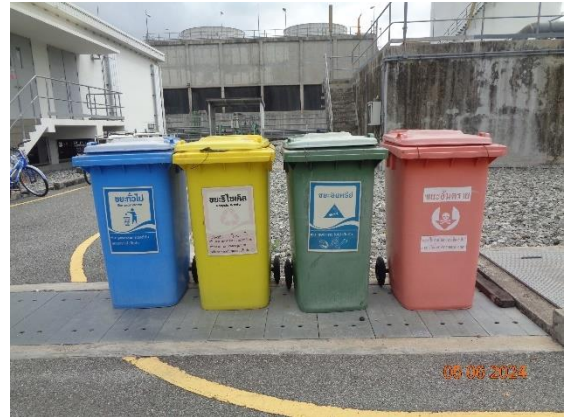
ผลกระทบสิ่งแวดล้อม	มาตรการป้องกันและแก้ไขผลกระทบสิ่งแวดล้อม	รายละเอียดการปฏิบัติจริง	ปัญหาและแนวทางแก้ไข	เอกสารอ้างอิง
7. การจัดการกากของเสีย	(1) จัดเตรียมถังขยะมูลฝอยเพื่อรองรับขยะมูลฝอยทั่วไปที่เกิดขึ้นภายในโครงการอย่างเพียงพอ และติดต่อให้หน่วยงานที่รับผิดชอบมารับไปกำจัดต่อไป	- โครงการจัดเตรียมถังขยะที่มีฝาปิดมิดชิดเพื่อรองรับขยะมูลฝอยทั่วไปที่เกิดขึ้นภายในโครงการ โดยจัดวางไว้บริเวณต่างๆ ภายในพื้นที่โครงการอย่างเพียงพอ และติดต่อให้บริษัท เวสต์ แมเนจเม้นท์สยาม จำกัด นำไปกำจัดตามหลักสุขาภิบาลต่อไป	- ไม่พบปัญหา	- ภาคผนวก ข.13 บันทึกปริมาณขยะมูลฝอยและขยะรีไซเคิลและใบกำกับการขนส่งขยะมูลฝอย - รูปที่ 2.18 ถังขยะแยกประเภท

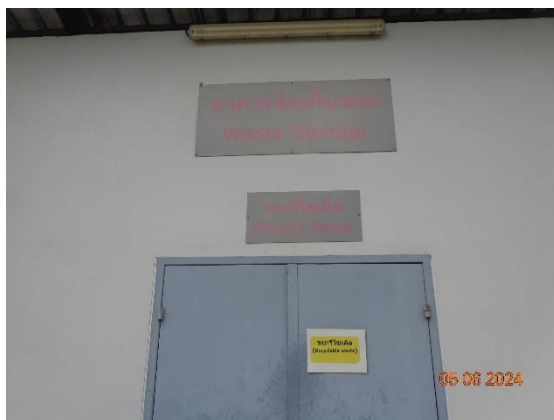
(2) คัดแยกขยะและนำส่วนที่สามารถใช้ใหม่ได้กลับมาใช้ให้เกิดประโยชน์สูงสุด	- ขยะที่สามารถนำกลับมาใช้ใหม่ได้ส่วนใหญ่จะเป็นขยะจากอาคารสำนักงาน เช่น กระดาษ โครงการพยายามลดการใช้ให้น้อยลง รวมทั้งนำกระดาษอีกด้านหนึ่งมาใช้ หรือใช้งานทั้งสองด้าน	- ไม่พบปัญหา	- รูปที่ 2.19 พื้นที่จัดเก็บวัสดุรีไซเคิล

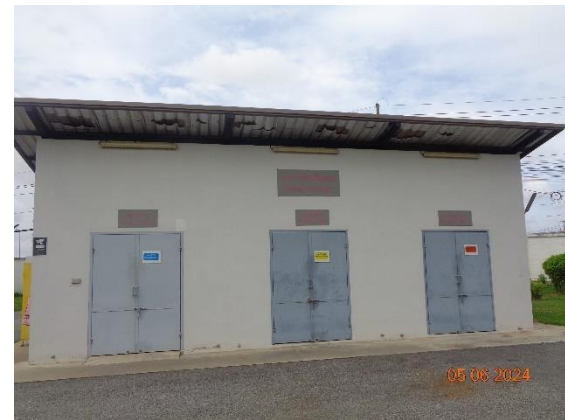
(3) ขยะที่เหลือที่ไม่สามารถนำกลับมาใช้ใหม่ได้แล้วให้รวบรวมเพื่อรถเก็บขนมารับไปกำจัดอย่างถูกหลักสุขาภิบาล	- โครงการทำการรวบรวมขยะมูลฝอยที่ไม่สามารถนำไปใช้ใหม่ได้แล้วไว้ในอาคารจัดเก็บขยะ ระหว่างรถเก็บขนมารับไปกำจัดอย่างถูกหลักสุขาภิบาล	- ไม่พบปัญหา	- รูปที่ 2.20 อาคารจัดเก็บขยะ

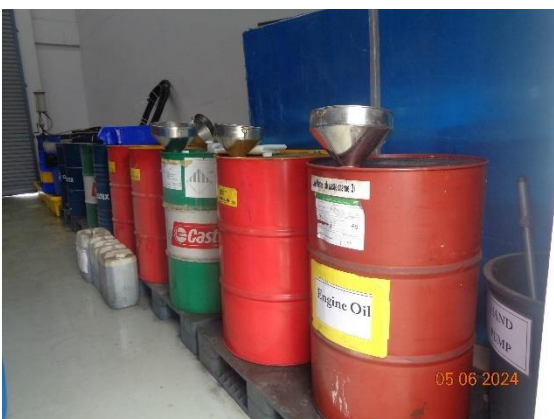
ผลกระทบสิ่งแวดล้อม	มาตรการป้องกันและแก้ไขผลกระทบสิ่งแวดล้อม	รายละเอียดการปฏิบัติจริง	ปัญหาและแนวทางแก้ไข	เอกสารอ้างอิง
7. การจัดการกากของเสีย (ต่อ)	(4) น้ำมันที่เสื่อมสภาพหรือน้ำมันหล่อลื่นที่ใช้แล้วจากงานซ่อมบำรุงเครื่องจักรที่เสื่อมสภาพ การล้างเครื่องจักร อุปกรณ์ และ คราบน้ำมันจากถังแยกน้ำ-น้ำมัน (Oil Separator) และรวบรวมเก็บไว้ในถังขนาด 200 ลิตร เพื่อส่งไปกำจัดยังหน่วยงานที่ได้รับอนุญาตจากราชการ	- โครงการมีการรวบรวมน้ำมันที่เสื่อมสภาพเก็บไว้ในถังขนาด 200 ลิตร โดยระหว่างเดือนมกราคม-มิถุนายน พ.ศ.2567 ยังไม่มีการส่งกำจัดน้ำมันที่เสื่อมสภาพ อย่างไรก็ตามหากมีน้ำมันที่เสื่อมสภาพจะดำเนินการส่งไปกำจัดยังหน่วยงานที่ได้รับอนุญาตจากหน่วยงานราชการเพื่อนำไปกำจัด	- ไม่พบปัญหา	- รูปที่ 2.21 ถังน้ำมันที่เสื่อมสภาพขนาด 200 ลิตร - ภาคผนวก ข.14 รายการกากของเสียและตัวอย่างใบกำกับการขนส่งกากของเสีย

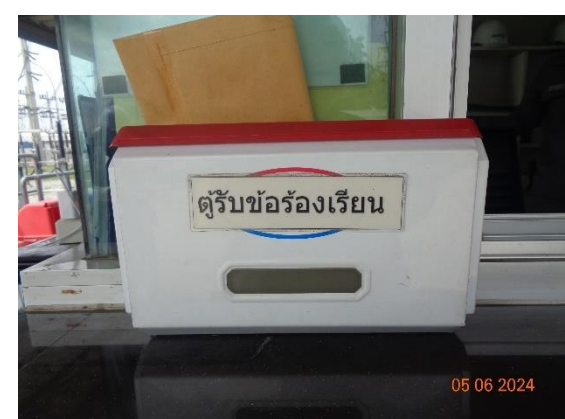
รูปที่ 2.22 ตู้รับเครื่องร้องเรียน

ผลกระทบสิ่งแวดล้อม	มาตรการป้องกันและแก้ไขผลกระทบสิ่งแวดล้อม	รายละเอียดการปฏิบัติจริง	ปัญหาและแนวทางแก้ไข	เอกสารอ้างอิง
8. สภาพเศรษฐกิจและสังคม (ต่อ)	<p>4) การรับเรื่องร้องเรียน</p> <p>* ประชาสัมพันธ์การดำเนินงานเขตโครงการให้ชุมชนโดยรอบได้รับทราบ โดยเฉพาะขั้นตอนการรับเรื่องของโครงการ</p> <p>* กำหนดบุคลากรที่รับผิดชอบในการตรวจสอบและติดตามแก้ไขปัญหาเรื่องร้องเรียนอย่างชัดเจน</p> <p>* บันทึกข้อร้องเรียนที่เกิดขึ้นจากโครงการและการแก้ไขปัญหาดังกล่าวโดยสรุปเสนอผู้บริหารทุกปี</p>	<p>- โครงการมีหน่วยงานมวลชนสัมพันธ์ เพื่อรับฟังความคิดเห็นและข้อร้องเรียนจากชุมชน และช่องทางการรับเรื่องร้องเรียนของโครงการอื่นๆ เช่น ผู้รับเรื่องร้องเรียน,ทางโทรศัพท์ หรือผ่านทางกนอ. เป็นต้น โดย ระหว่างเดือนมกราคม-มิถุนายน พ.ศ.2567 ไม่พบข้อร้องเรียนที่เกิดขึ้น</p>	<p>- ไม่พบปัญหา</p>	<p>- ภาคผนวก ข.18 แผนพับประชาสัมพันธ์รายละเอียดการดำเนินงานของโครงการ</p> <p>- ภาคผนวก ข.19 ใบแจ้งข้อร้องเรียน/ ข้อเสนอแนะ</p> <p>- ภาคผนวก ข.20 ระเบียบปฏิบัติงานเรื่องการสื่อสาร</p> <p>- รูปที่ 2.22 ผู้รับเรื่องร้องเรียน</p>

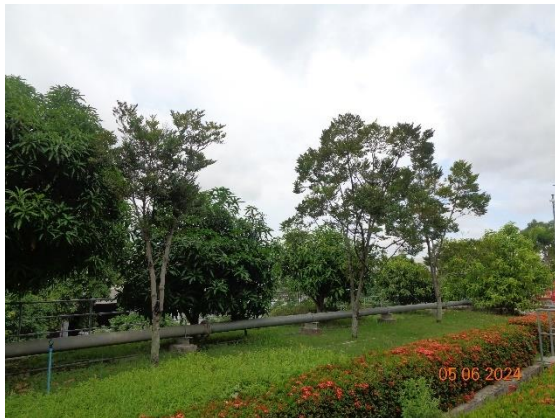
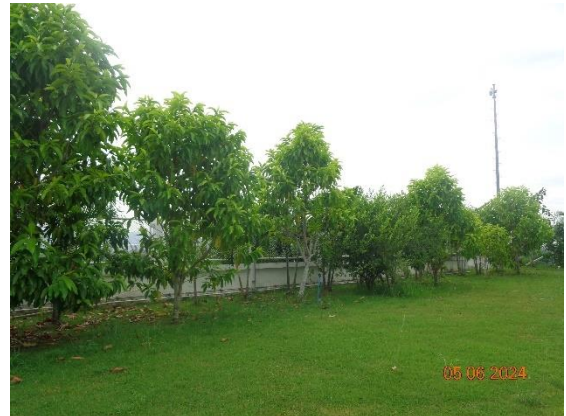
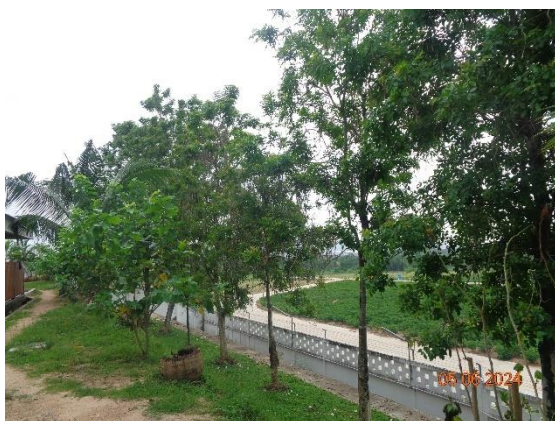
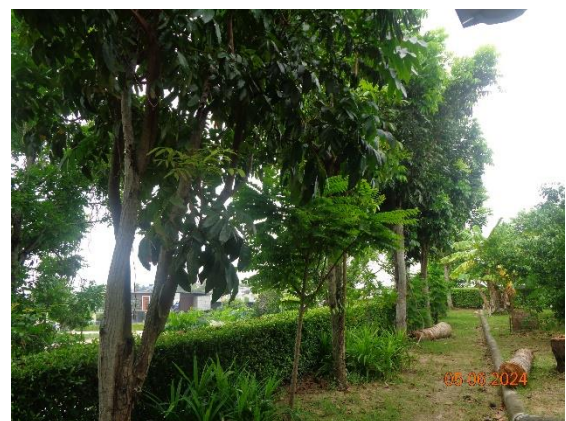
รูปที่ 2.31 พื้นที่สีเขียว

10. สุขภาพ	(1) จัดให้มีพื้นที่สีเขียวอย่างน้อยร้อยละ 5 ของพื้นที่โครงการ	- โครงการการปลูกต้นไม้ยืนต้นไว้โดยรอบแนวรั้วของพื้นที่โครงการ โดยปัจจุบันมีพื้นที่สีเขียว 2,750 ตารางเมตรหรือคิดเป็นร้อยละ 5.61 ของพื้นที่โครงการ	- ไม่พบปัญหา	- รูปที่ 2.32 พื้นที่สีเขียว
