## บทที่ 2

### ผลการปฏิบัติตามมาตรการป้องกันและแก้ไขผลกระทบสิ่งแวดล้อม

โครงการโรงงานผลิตยางเทอร์โมพลาสติก และพอลิเอไมด์ชนิดพิเศษ ของบริษัท คูราเร่ จีซี แอดวานซ์ แมททีเรียลส์ จำกัด (KGC) ได้ปฏิบัติตามมาตรการป้องกันและแก้ไขผลกระทบสิ่งแวดล้อมในรายงานการวิเคราะห์ผลกระทบสิ่งแวดล้อม ที่ได้รับความเห็นชอบจากคณะกรรมการผู้ชำนาญการฯ ตามหนังสือที่ ทส 1009.8/4598 ลงวันที่ 9 เมษายน 2561 (ภาคผนวก ก-1) และในปี พ.ศ. 2562 ได้จัดทำรายงานการเปลี่ยนแปลงรายละเอียดโครงการในรายงานการประเมินผลกระทบสิ่งแวดล้อมโครงการโรงงานผลิตยางเทอร์โมพลาสติกและพอลิเอไมด์ชนิดพิเศษ (ครั้งที่ 1) ซึ่งการนิคมอุตสาหกรรมแห่งประเทศไทย (กนอ.) โดยคณะกรรมการพิจารณารายงานผลกระทบสิ่งแวดล้อมเบื้องต้น และพิจารณาการเปลี่ยนแปลงรายละเอียดโครงการในรายงานการวิเคราะห์ผลกระทบสิ่งแวดล้อม ในการประชุมครั้งที่ 9/2562 เมื่อวันที่ 19 สิงหาคม 2562 มีมติเห็นชอบในรายงานดังกล่าว ซึ่งคณะกรรมการผู้ชำนาญการฯ มีมติรับทราบ ตามหนังสือที่ ทส 1010.8/17526 ลงวันที่ 20 ธันวาคม 2562 (ภาคผนวก ก-3) ต่อมาในเดือนพฤศจิกายน พ.ศ. 2562 โครงการได้ขอเปลี่ยนแปลงรายละเอียดโครงการในรายงานการประเมินผลกระทบสิ่งแวดล้อมโครงการโรงงานผลิตยางเทอร์โมพลาสติกและพอลิเอไมด์ชนิดพิเศษ (ครั้งที่ 2) ของบริษัท คูราเร่ จีซี แอดวานซ์ แมททีเรียลส์ จำกัด ซึ่งได้รับความเห็นชอบตามหนังสือที่ อก.510

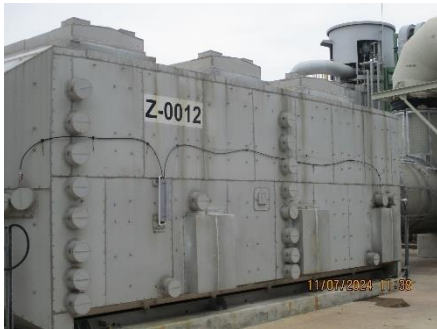
ผลกระทบสิ่งแวดล้อม	มาตรการป้องกันและแก้ไขผลกระทบสิ่งแวดล้อม	รายละเอียดของการปฏิบัติตามมาตรการฯ	ปัญหา/อุปสรรคและการแก้ไข	เอกสารอ้างอิง
<b>2. ด้านทรัพยากรทางกายภาพ</b>				
<b>2.1 คุณภาพอากาศ</b>	(1) ติดตั้งระบบเอสซีอาร์ (Selective Catalytic Reduction) ที่มีการบรรจุสารเร่งปฏิกิริยาอยู่ภายในและมีการใช้สารประกอบแอมโมเนียฉีดพ่นเข้าไป จำนวน 1 ชุด เพื่อควบคุมค่าก๊าซออกไซด์ของไนโตรเจนที่เกิดจากแหล่งกำเนิดมลพิษ ได้แก่ (1) หน่วยผลิตความร้อน (Hot Oil Heater) จำนวน 2 ชุด และ (2) เตาเผาทำลายก๊าซที่เหลือจากกระบวนการผลิต (Incinerator) จำนวน 1 ชุด ก่อนระบายก๊าซที่ผ่านการบำบัดออกปล่อยระบายมลพิษ	- โครงการได้มีการติดตั้งระบบเอสซีอาร์ (Selective Catalytic Reduction) ได้แก่ (1) หน่วยผลิตความร้อน (Hot Oil Heater) จำนวน 2 ชุด และ (2) เตาเผาทำลายก๊าซที่เหลือจากกระบวนการผลิต (Incinerator) จำนวน 1 ชุด เพื่อควบคุมค่าก๊าซออกไซด์ของไนโตรเจนที่เกิดจากแหล่งกำเนิดมลพิษ ก่อนระบายก๊าซที่ผ่านการบำบัดออกปล่อยระบายมลพิษ	- ไม่พบปัญหาในการดำเนินงาน	- ภาพที่ 2-1 ระบบเอสซีอาร์ - ภาพที่ 2-2 ระบบหอเผา

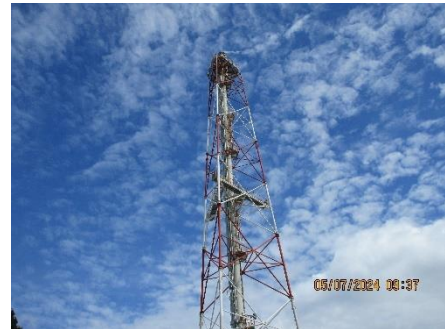
(5) ระบบหอเผาถูกออกแบบให้เป็นแบบ Smokeless Flare ใช้ในการเผาทำลายก๊าซจากกระบวนการผลิตในกรณีฉุกเฉิน จำนวน 1 หอ สูง 75 เมตร ตามมาตรฐาน API 521 สามารถรองรับปริมาณสารที่นำมาเผาทำลายได้ สูงสุด 150 ตันต่อชั่วโมง	- ปฏิบัติตามมาตรการกำหนด โดยหอเผา (Flare) ได้ถูกออกแบบให้เป็นแบบ Smokeless Flare ใช้ในการเผาทำลายก๊าซจากกระบวนการผลิตในกรณีฉุกเฉิน จำนวน 1 หอ สูง 75 เมตร ตามมาตรฐาน API 521 สามารถรองรับปริมาณสารที่นำมาเผาทำลายได้ สูงสุด 150 ตันต่อชั่วโมง	- ไม่พบปัญหาในการดำเนินงาน	- ภาพที่ 2-2 ระบบหอเผา

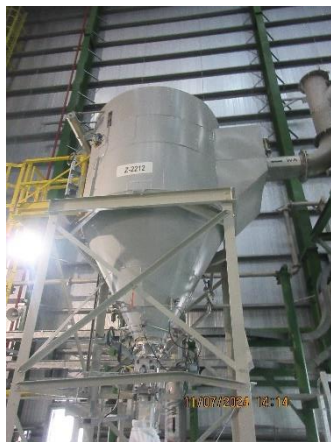
(9) กำหนดให้มีการติดตั้งเครื่องดักฝุ่นแบบ Cyclone Separator และ Bag Filter เพื่อดักเศษยางที่อาจปะปนมากับอากาศที่เกิดจาก Dryer และไซโล ก่อนที่จะระบายอากาศผ่านระบบดักฝุ่นออกทางปล่องของส่วนกำจัดความชื้นและอบแห้งต่อไป	- โครงการได้มีการติดตั้งเครื่องดักฝุ่นแบบ Cyclone Separator และ Bag Filter เพื่อดักเศษยางที่อาจปะปนมากับอากาศที่เกิดจาก Dryer และไซโล ก่อนที่จะระบายอากาศผ่านระบบดักฝุ่นออกทางปล่องของส่วนกำจัดความชื้นและอบแห้งต่อไป	- ไม่พบปัญหาในการดำเนินงาน	- ภาพที่ 2-3 เครื่องดักฝุ่นแบบ Cyclone Separator - ภาพที่ 2-4 เครื่องดักฝุ่นแบบ Bag Filter

(11) ออกแบบและเลือกใช้อุปกรณ์ที่เกี่ยวข้องสาร 1,3 บิวทาไดอินที่เป็นแบบป้องกันการรั่วซึม (Zero Emission) ได้แก่ การเลือกใช้ข้อต่อ หน้าแปลน และเลือกใช้วาล์วควบคุมการเปิดปิดชนิดที่ไม่มีการรั่วไหล ยกตัวอย่างเช่น Bellow seal valve เป็นต้น และเลือกใช้เครื่องสูบลมที่เป็นแบบปิด ยกตัวอย่างเช่น sealless pump เป็นต้น	- โครงการได้มีการติดตั้งเครื่องดักฝุ่นแบบ Cyclone Separator และ Bag Filter เพื่อดักเศษยางที่อาจปะปนมากับอากาศที่เกิดจาก Dryer และไซโล ก่อนที่จะระบายอากาศผ่านระบบดักฝุ่นออกทางปล่องของส่วนกำจัดความชื้นและอบแห้งต่อไป	- ไม่พบปัญหาในการดำเนินงาน	- ภาพที่ 2-3 เครื่องดักฝุ่นแบบ Cyclone Separator - ภาพที่ 2-4 เครื่องดักฝุ่นแบบ Bag Filter

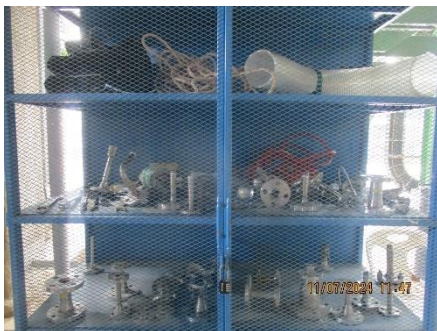
ภาพที่ 2-5 อุปกรณ์และอะไหล่สำรองของเครื่องจักร

(17) จัดเตรียมอุปกรณ์และอะไหล่ของระบบควบคุมมลพิษทางอากาศให้เพียงพอ เพื่อให้สามารถซ่อมแซมได้ทันทีเมื่อระบบขัดข้อง	- โครงการได้มีการจัดเตรียมอุปกรณ์และอะไหล่ของระบบควบคุมมลพิษทางอากาศให้เพียงพอ เพื่อให้สามารถซ่อมแซมได้ทันทีเมื่อระบบขัดข้อง	- ไม่พบปัญหาในการดำเนินงาน	- ภาพที่ 2-5 อุปกรณ์และอะไหล่สำรองของเครื่องจักรและระบบบำบัดต่างๆ

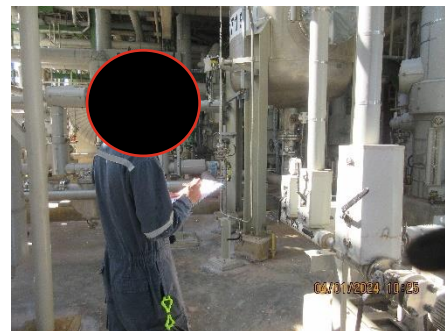
ภาพที่ 2-6 พนักงานเดินตรวจตรา

(18) จัดให้มีพนักงานเดินตรวจตราในพื้นที่กระบวนการผลิตเพื่อตรวจสอบความผิดปกติของเครื่องจักรและอุปกรณ์ต่างๆ ตามแผนการดำเนินการ	- ปฏิบัติตามมาตรการกำหนด โดยโครงการกำหนดให้พนักงานเดินตรวจตราในพื้นที่กระบวนการผลิต เพื่อตรวจสอบความผิดปกติของเครื่องจักรและอุปกรณ์ต่าง ๆ เป็นประจำ วันละ 2 ครั้ง	- ไม่พบปัญหาในการดำเนินงาน	- ภาพที่ 2-6 พนักงานเดินตรวจตราในพื้นที่กระบวนการผลิต

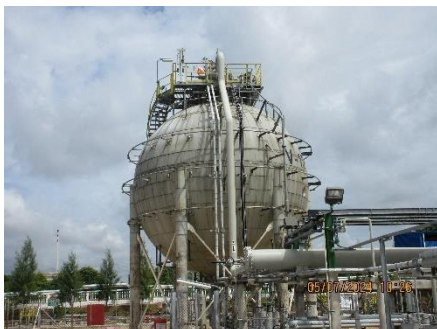
ภาพที่ 2-7 ถังเก็บ 1,3-บิวทาไดอิน

ผลกระทบสิ่งแวดล้อม	มาตรการป้องกันและแก้ไขผลกระทบสิ่งแวดล้อม	รายละเอียดของการปฏิบัติตามมาตรการฯ	ปัญหา/อุปสรรคและการแก้ไข	เอกสารอ้างอิง
2.1 คุณภาพอากาศ (ต่อ)	(20) กำหนดให้มีการติดตั้งอุปกรณ์ตรวจวัดก๊าซแบบต่อเนื่อง (Gas Detector) บริเวณพื้นที่ถังเก็บกากและพื้นที่การผลิตหลักที่มีการใช้ 1,3-บิวทาไดอิน ในปริมาณมากเพื่อตรวจสอบการรั่วซึม	- โครงการได้มีการติดตั้งอุปกรณ์ตรวจวัดก๊าซแบบต่อเนื่อง (Gas Detector) บริเวณพื้นที่ถังเก็บกากและพื้นที่การผลิตหลักที่มีการใช้ 1,3-บิวทาไดอิน ซึ่งถังเก็บกากจะเป็นระบบปิด	- ไม่พบปัญหาในการดำเนินงาน	- ภาพที่ 2-7 ถังเก็บกาก 1,3-บิวทาไดอิน - ภาพที่ 2-8 Gas Detector

(22) กำหนดให้มีการออกแบบถังเก็บ 1,3-บิวทาไดอินที่เป็นระบบปิด และมีการติดตั้งอุปกรณ์ควบคุมความดันเพื่อความปลอดภัย กรณีที่มีการระบายก๊าซออกผ่านวาล์วฉุกเฉินให้รวมก๊าซข้างต้นไปเผาทำลายที่หอเผา โดยไม่มีการระบายก๊าซออกสู่บรรยากาศโดยตรง	- โครงการได้มีการติดตั้งอุปกรณ์ตรวจวัดก๊าซแบบต่อเนื่อง (Gas Detector) บริเวณพื้นที่ถังเก็บกากและพื้นที่การผลิตหลักที่มีการใช้ 1,3-บิวทาไดอิน ซึ่งถังเก็บกากจะเป็นระบบปิด และติดตั้งระบบรวบรวมก๊าซที่เกิดจากวาล์วระบายความดันทำงานเมื่อนำเข้าไปเผาทำลายที่หอเผาของโครงการโดยไม่มีการระบายก๊าซจากถังออกสู่ภายนอกโดยตรง	- ไม่พบปัญหาในการดำเนินงาน	- ภาพที่ 2-7 ถังเก็บกาก 1,3-บิวทาไดอิน - ภาพที่ 2-8 Gas Detector - ภาพที่ 2-9 วาล์วระบายความดัน

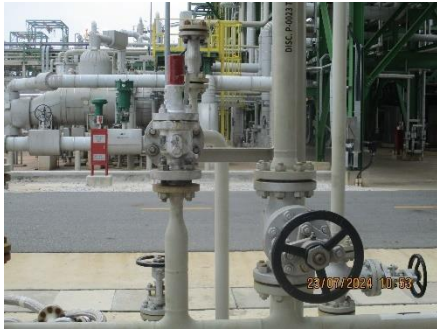
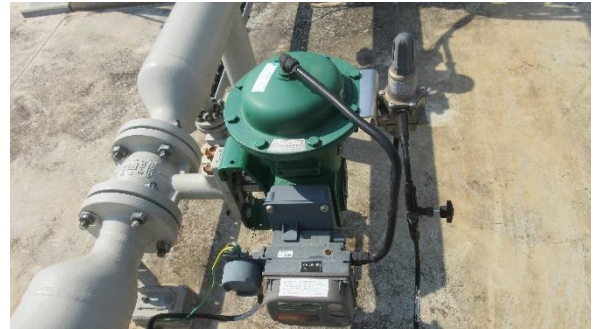
ภาพที่ 2-9 วาล์วระบายความดันที่ท่อเผา/วาล์วฉุกเฉิน

(21) ติดตั้งระบบรวบรวมก๊าซที่เกิดจากวาล์วระบายความดันทำงานเมื่อนำเข้าไปเผาทำลายที่หอเผาของโครงการโดยไม่มีการระบายก๊าซจากถังออกสู่ภายนอกโดยตรง	- โครงการได้มีการติดตั้งระบบรวบรวมก๊าซที่เกิดจากวาล์วระบายความดันทำงานเมื่อนำเข้าไปเผาทำลายที่หอเผาของโครงการโดยไม่มีการระบายก๊าซจากถังออกสู่ภายนอกโดยตรง	- ไม่พบปัญหาในการดำเนินงาน	- ภาพที่ 2-9 วาล์วระบายความดัน
