บทที่ 2

ผลการปฏิบัติตามมาตรการป้องกันแก้ไขและ  
ลดผลกระทบสิ่งแวดล้อม

**ตารางที่ 2.1-1 สรุปผลการปฏิบัติตามมาตรการป้องกัน แก้ไข และลดผลกระทบสิ่งแวดล้อม โครงการปรับปรุงและเพิ่มเติมการผลิตไฟฟ้าในโรงงานน้ำตาล  
ของ บริษัท น้ำตาลบ้านโป่ง จำกัด ประจำเดือนมกราคม-มิถุนายน 2567**

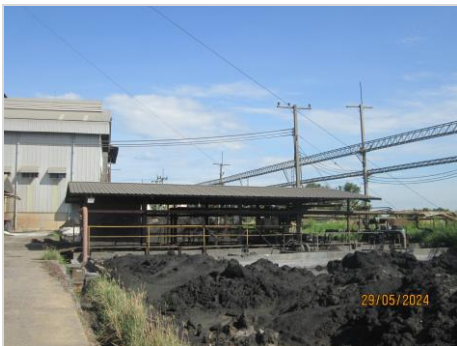
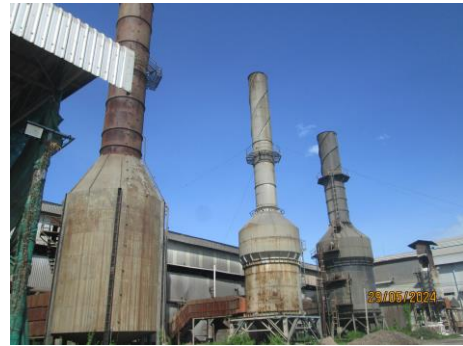
รูป 2-2 : ปุ่มล้างสำหรับระบบควบคุมมลพิษอากาศ (Wet Scrubber)

4. จัดเตรียมอุปกรณ์อะไหล่ที่จำเป็นเกี่ยวกับระบบควบคุมมลพิษทางอากาศให้มีจำนวนเพียงพอใช้ในการแก้ไข ซ่อมแซม เมื่อระบบควบคุมมลพิษทางอากาศขัดข้อง	ระบบบำบัดมลพิษทางอากาศ	- โครงการมีการจัดเตรียมอุปกรณ์อะไหล่ที่จำเป็นเกี่ยวกับระบบควบคุมมลพิษทางอากาศ ในการแก้ไข ซ่อมแซม เมื่อระบบควบคุมมลพิษทางอากาศขัดข้อง	รูปที่ 2-2 : บั้มสำรองสำหรับระบบควบคุมมลพิษทางอากาศ (Wet Scrubber)	ไม่พบปัญหา

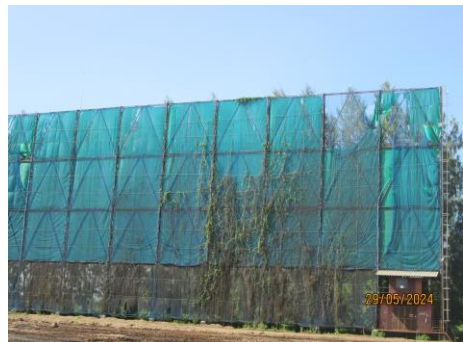
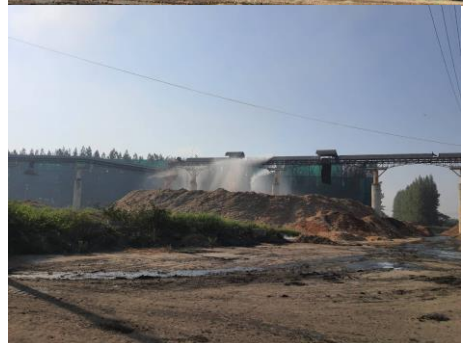
รูป 2-3 : ความสูงของกองกากอ้อย (ไม่เกิน 18 เมตร) และตาข่ายบริเวณลานกองกากอ้อย

1. กำหนดให้มีความสูงของกองกากอ้อยไม่เกิน 18 เมตร	ลานกองกากอ้อย	- โครงการมีการกำหนดให้มีความสูงของกองกากอ้อย และติดตั้งแนวตาข่ายบริเวณลานกองกากอ้อย เพื่อดักฝุ่นกากอ้อยฟุ้งกระจาย รวมทั้งมีการปลูกต้นไม้ (สนประดิพัทธ์) ตลอดแนวด้านนอกตาข่ายเพื่อช่วยกรองฝุ่นละออง	<b>รูปที่ 2-3 : ความสูงของกองกากอ้อย (ไม่เกิน 18 เมตร) และตาข่ายบริเวณลานกองกากอ้อย</b> <b>รูปที่ 2-4 : แนวต้นไม้บริเวณพื้นที่ลานกองกากอ้อย</b>	ไม่พบปัญหา

5. ติดตั้งแนวตาข่ายความสูงประมาณ 25 เมตร ขนาดของ ตาข่าย 3 มิลลิเมตร ในการดักกากอ้อยและชะลอ ความเร็วลมที่พัดผ่าน กองกากอ้อย	ลานกองกากอ้อย	- โครงการได้ติดตั้งแนวตาข่ายเพื่อชะลอความเร็วลมที่พัด ผ่าน กองกากอ้อยและดักฝุ่นกากอ้อยฟุ้งกระจาย	รูปที่ 2-3 : ความสูงของกองกาก อ้อย (ไม่เกิน 18 เมตร) และตา ข่ายบริเวณลานกองกากอ้อย	ไม่พบปัญหา

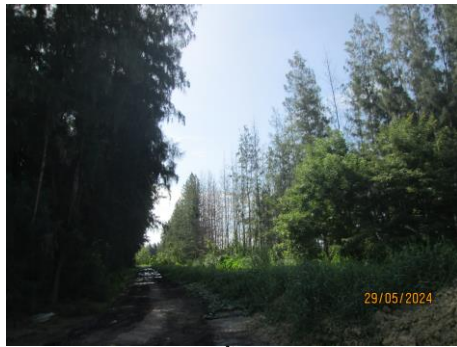
รูป 2-4 : แนวต้นไม้บริเวณพื้นที่ลานกองกากอ้อย

4. ทำการปลูกต้นสนประดิพัทธ์สลับกับไม้ทรงพุ่มเตี้ย เช่น ต้นเข็ม หรือต้นไม้อื่นที่เทียบเท่าโดยรอบลานกองกาก อ้อย จำนวน 3 แถวสลับฟันปลา	ลานกองกากอ้อย	- โครงการมีการปลูกต้นไม้ (สนประดิพัทธ์) ตลอดแนวด้าน นอกตาข่ายทรงสูงบริเวณรอบลานกองกากอ้อย เพื่อช่วย กรองฝุ่นละออง	รูปที่ 2-4 : แนวต้นไม้บริเวณ พื้นที่ลานกองกากอ้อย	ไม่พบปัญหา

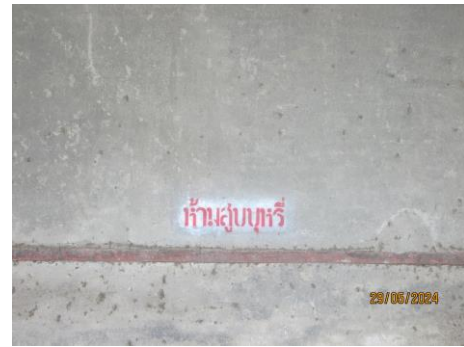
รูป 2-5 : ป้ายห้ามสูบบุหรี่  
(บริเวณลานกองกากอ้อย)

2. กำหนดให้พื้นที่ลานกองกากอ้อยและอาคารกองกากอ้อย เป็นพื้นที่เฉพาะห้ามบุคคลที่ไม่เกี่ยวข้องเข้าไปในพื้นที่ ดังกล่าว รวมทั้งสูบบุหรี่หรือนำวัสดุประเภทเชื้อเพลิงไฟ เข้าไปในพื้นที่ดังกล่าว	ลานกองกากอ้อย และอาคารกอง กากอ้อย	- โครงการกำหนดให้พื้นที่ลานกองกากอ้อยและอาคารกอง กากอ้อยเป็นพื้นที่เฉพาะ และห้ามบุคคลที่ไม่เกี่ยวข้องเข้า ไปในพื้นที่ดังกล่าว รวมทั้งห้ามสูบบุหรี่หรือนำวัสดุประเภท เชื้อเพลิงไฟเข้าไปในพื้นที่ดังกล่าว	รูปที่ 2-5 : ป้ายห้ามสูบบุหรี่ (บริเวณลานกองกากอ้อย)	ไม่พบปัญหา

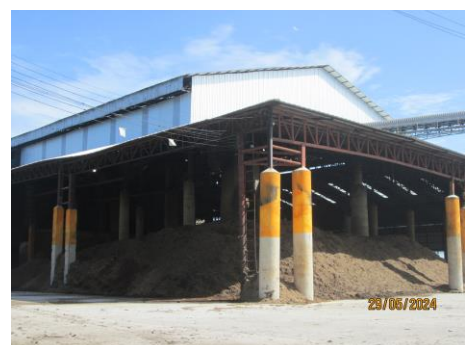
รูป 2-11 : อาคารเก็บกากอ้อย  
และบริเวณลานกองกากอ้อย

2. กากอ้อยที่เกิดขึ้นจากกระบวนการหีบอ้อยให้ส่งเข้าสู่ห้องเผาไหม้ของหม้อไอน้ำโดยตรง ส่วนเกินกว่าความต้องการใช้งานจึงจะกองเก็บไว้ในพื้นที่กองเก็บกากอ้อย	ลานกองกากอ้อย	- โครงการใช้กากอ้อยที่เกิดขึ้นจากกระบวนการหีบอ้อยส่งเข้าสู่ห้องเผาไหม้ของหม้อไอน้ำโดยตรง ส่วนที่เกินความต้องการจะกองเก็บไว้ในอาคารเก็บกากอ้อยและบริเวณพื้นที่กองเก็บกากอ้อย	รูปที่ 2-11 : อาคารเก็บกากอ้อยและบริเวณลานกองกากอ้อย	ไม่พบปัญหา

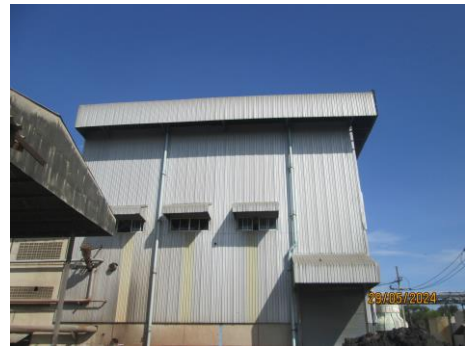
รูป 2-28 : อาคารเครื่องกำเนิดไฟฟ้า Generator

จุดปิดครอบเครื่องกำเนิดไฟฟ้า

อาคารแบบปิด

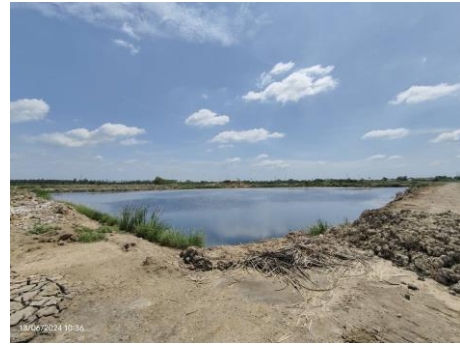
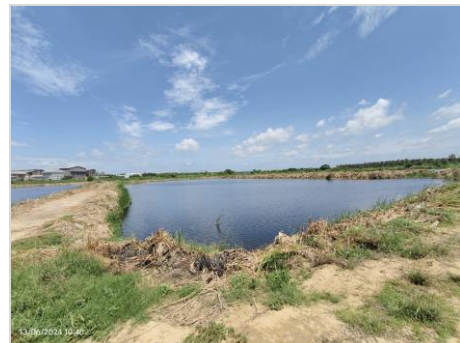
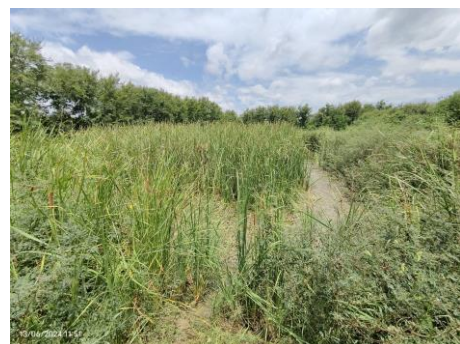
รูป 2-33 : ระบบบำบัดน้ำเสีย

บ่อดำ Cooling Lagoon

Anaerobic Pond 1

Anaerobic Pond 2

Anaerobic Pond 3

Anaerobic Pond 4

Holding Pond

Equalization Pond  
(ระบบบำบัดน้ำเสียความสกปรกสูง)

Equalization Pond  
(ระบบบำบัดน้ำเสียความสกปรกต่ำ)

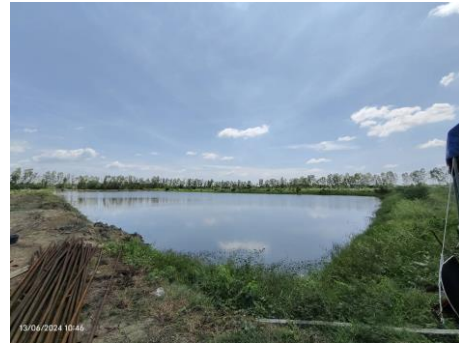
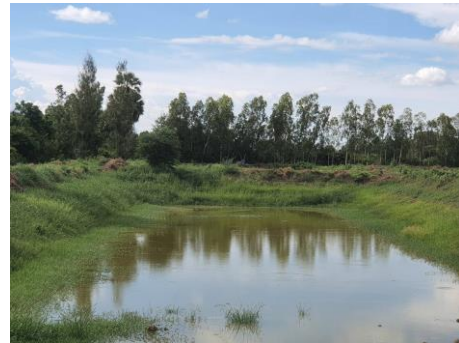
รูป 2-33 : ระบบบำบัดน้ำเสีย (ต่อ)

Facultative Pond 1

Facultative Pond 2

Facultative Pond 3

บ่อฉุกเฉิน Emergency pond

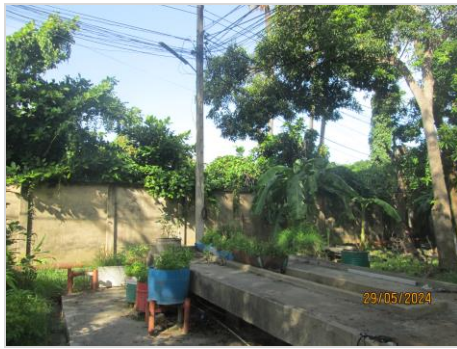
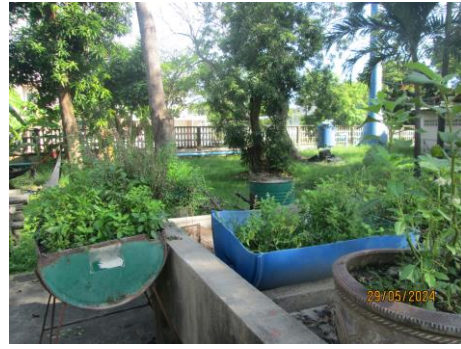
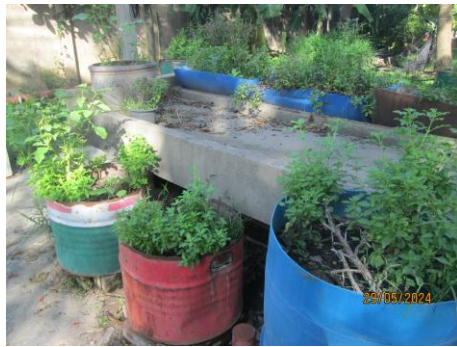
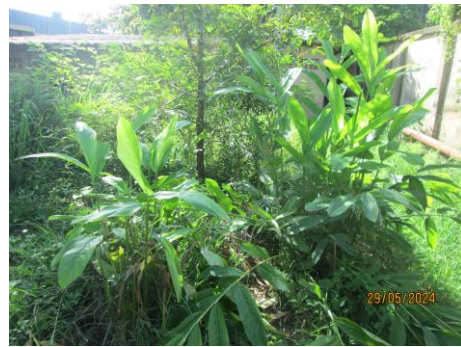
รูป 2-58 : พื้นที่สีเขียว

2. การดูแลบำรุงรักษาพื้นที่สีเขียวจะใช้รถบรรทุกน้ำ หรือน้ำ โปรดน้ำต้นไม้ในพื้นที่สีเขียวเป็นประจำทุกวันยกเว้นใน วันที่ฝนตก ส่วนการใช้สารปรับปรุงดินในพื้นที่สีเขียวจะมี พนักงานดูแลโดยเฉพาะเป็นประจำทุกวันและมุ่งเน้นการ ใช้อินทรีย์วัตถุในการบำรุงรักษาพื้นที่สีเขียว	พื้นที่โครงการ	- โครงการมีการดูแลบำรุงรักษาพื้นที่สีเขียวโดยใช้รถบรรทุก น้ำหรือน้ำโปรดน้ำต้นไม้ในพื้นที่สีเขียวเป็นประจำทุกวัน ยกเว้นในวันที่ฝนตก	รูปที่ 2-58 : พื้นที่สีเขียว	ไม่พบปัญหา

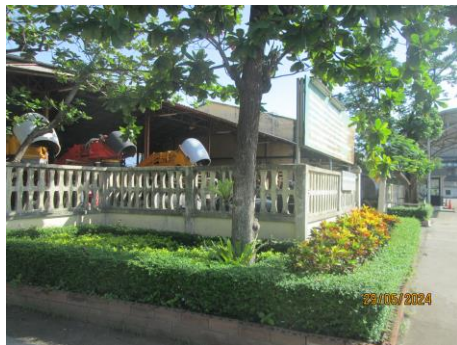
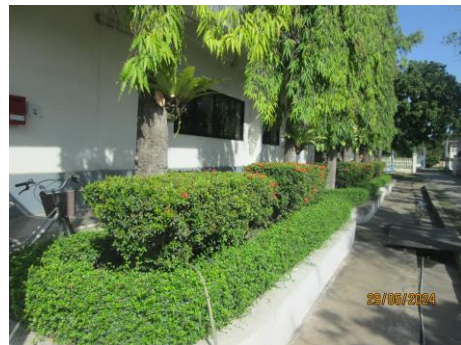
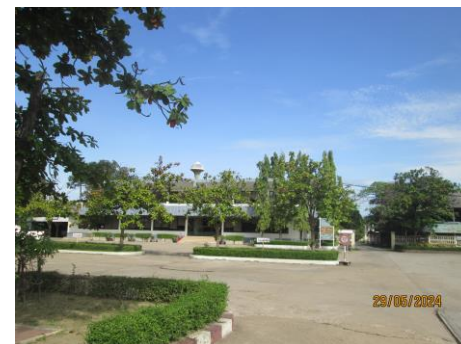
รูป 2-59 : พื้นที่เพาะชำต้นไม้

3. จัดให้มีแปลงเพาะพันธุ์ต้นไม้หรือเรือนเพาะชำต้นไม้ ภายในพื้นที่โครงการและในกรณีต้นไม้ในพื้นที่สีเขียว ตายต้องปลูกลทดแทนภายใน 30 วัน และมีการ บำรุงรักษาให้มีอัตราการเจริญเติบโตที่รวดเร็วเพื่อให้ สามารถใส่ประโยชน์ในการลดความเร็วลมและลดการ ฟุ้งกระจายของฝุ่นละออง	พื้นที่โครงการ	- โครงการจัดให้มีพื้นที่เพาะชำต้นไม้ภายในพื้นที่โครงการ และมีการบำรุงรักษาให้มีอัตราการเจริญเติบโตที่รวดเร็ว	รูปที่ 2-59 : พื้นที่เพาะชำต้นไม้	ไม่พบปัญหา
