ผลการปฏิบัติตามมาตรการติดตาม ตรวจสอบผลกระทบสิ่งแวดล้อม

เปลี่ยนแปลงรายละเอียดโครงการในรายงานการประเมินผลกระทบสิ่งแวดล้อม โครงการสวนอุตสาหกรรมโรจนะอยุธยา (โครงการ 4) (ครั้งที่ 1) (ระยะก่อสร้าง) ช่วงเดือนมกราคม ถึง มิถุนายน พ.ศ. 2567

โครงการสวนอุตสาหกรรมโรจนะอยุธยา (โครงการ 4) (ครั้งที่ 1) (ระยะก่อสร้าง) ฉบับ เดือนมกราคม - มีถุนายน พ.ศ. 2567

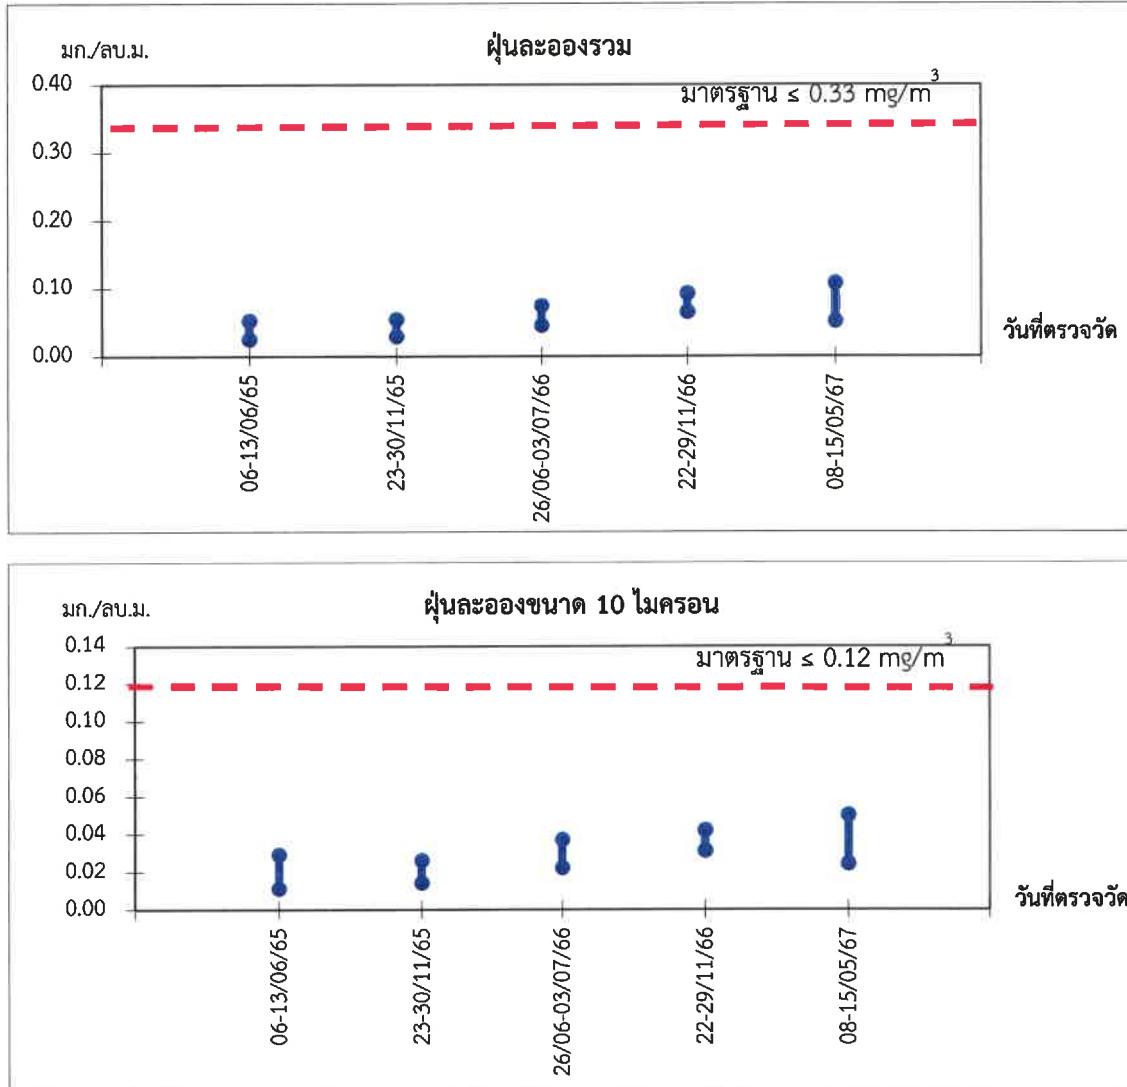
ภาพที่ 3.5.3-8 กราฟเปรียบเทียบผลการตรวจวัดคุณภาพอากาศในบรรยากาศ บริเวณวัดขอน
ระหว่างปี 2565 ถึง ปัจจุบัน

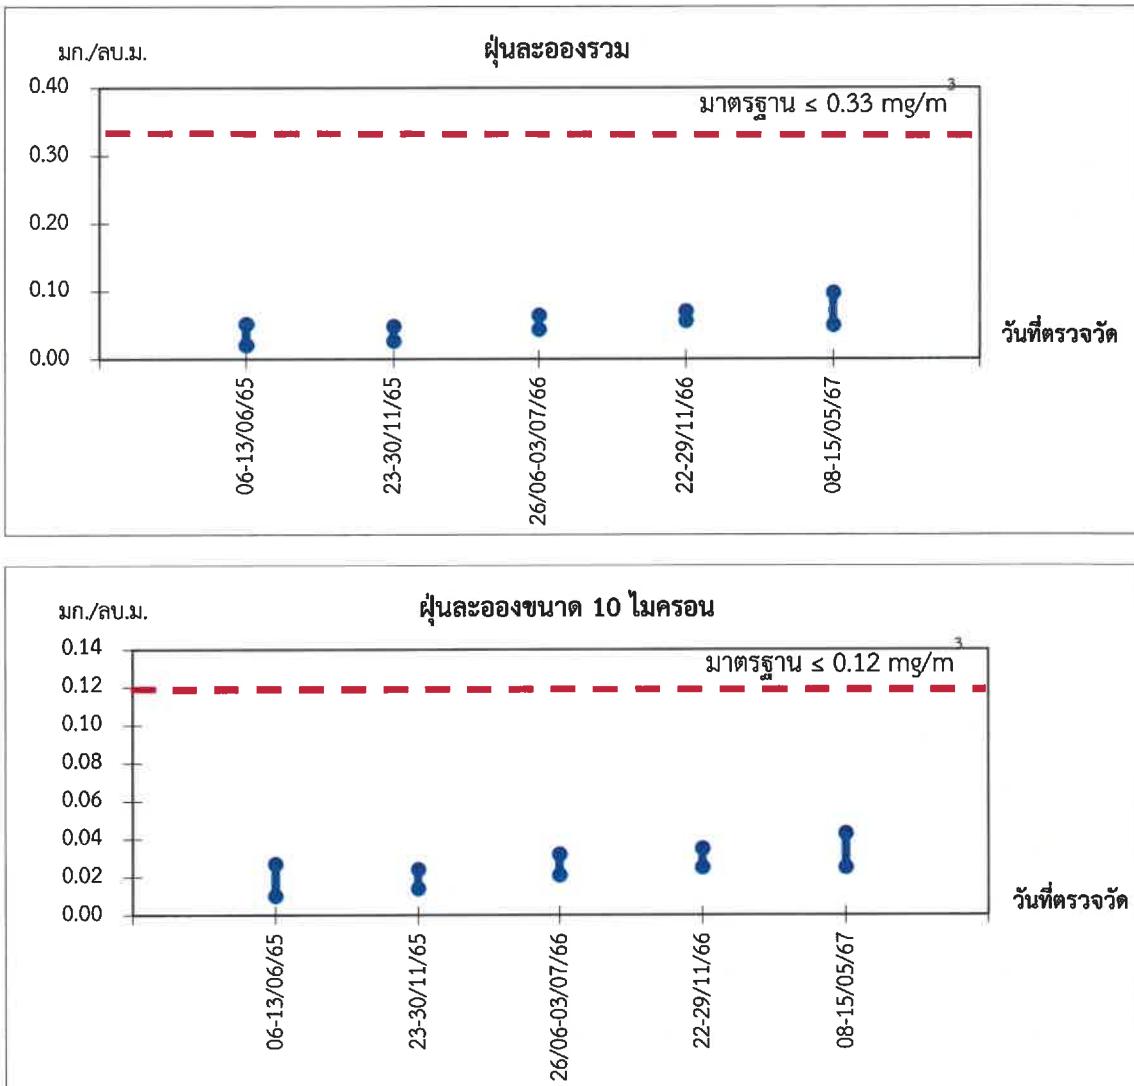
ภาพที่ 3.5.3-9 กราฟเปรียบเทียบผลการตรวจวัดคุณภาพอากาศในบรรยากาศ บริเวณอบต.หนองน้ำส้ม ระหว่างปี 2565 ถึง ปัจจุบัน

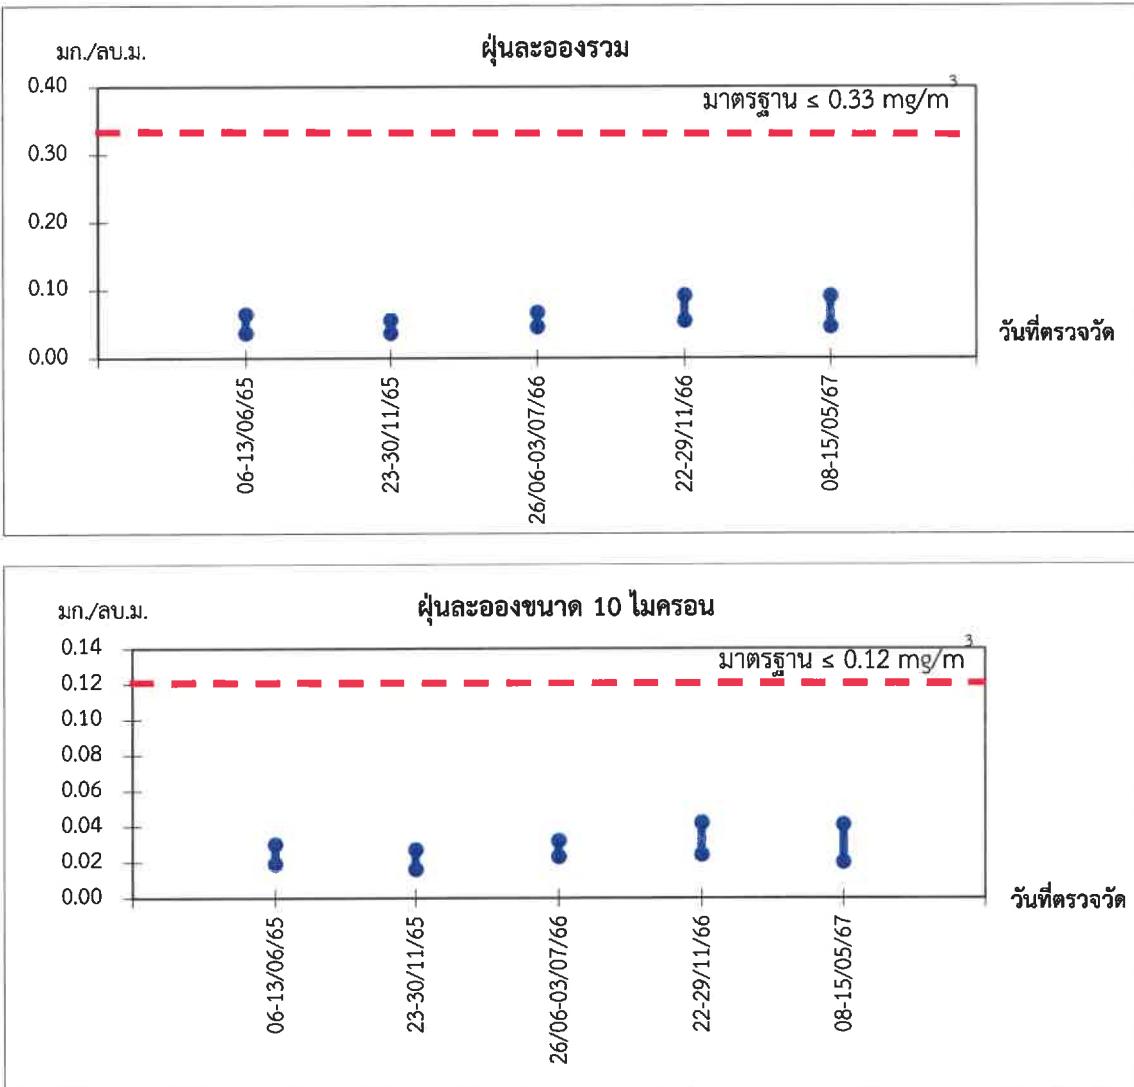
ภาพที่ 3.5.3-10 กราฟเปรียบเทียบผลการตรวจวัดคุณภาพอากาศในบรรยากาศ บริเวณวัดราชภูรีบزرุง ระหว่างปี 2565 ถึง ปัจจุบัน

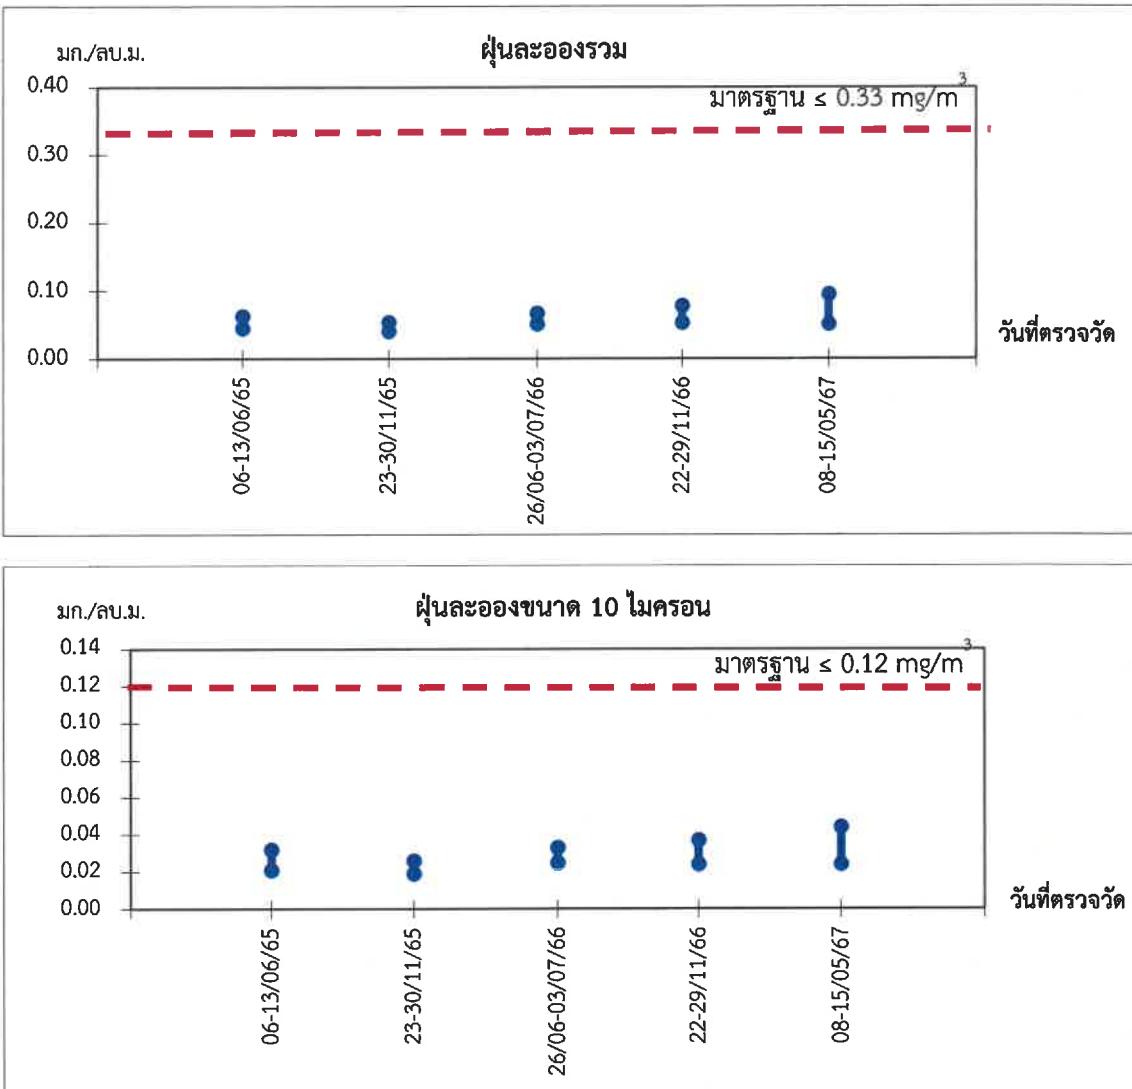
ภาพที่ 3.5.3-11 กราฟเปรียบเทียบผลการตรวจวัดคุณภาพอากาศในบรรยากาศ บริเวณบ้านวังคุ้งแมว
ระหว่างปี 2565 ถึง ปัจจุบัน

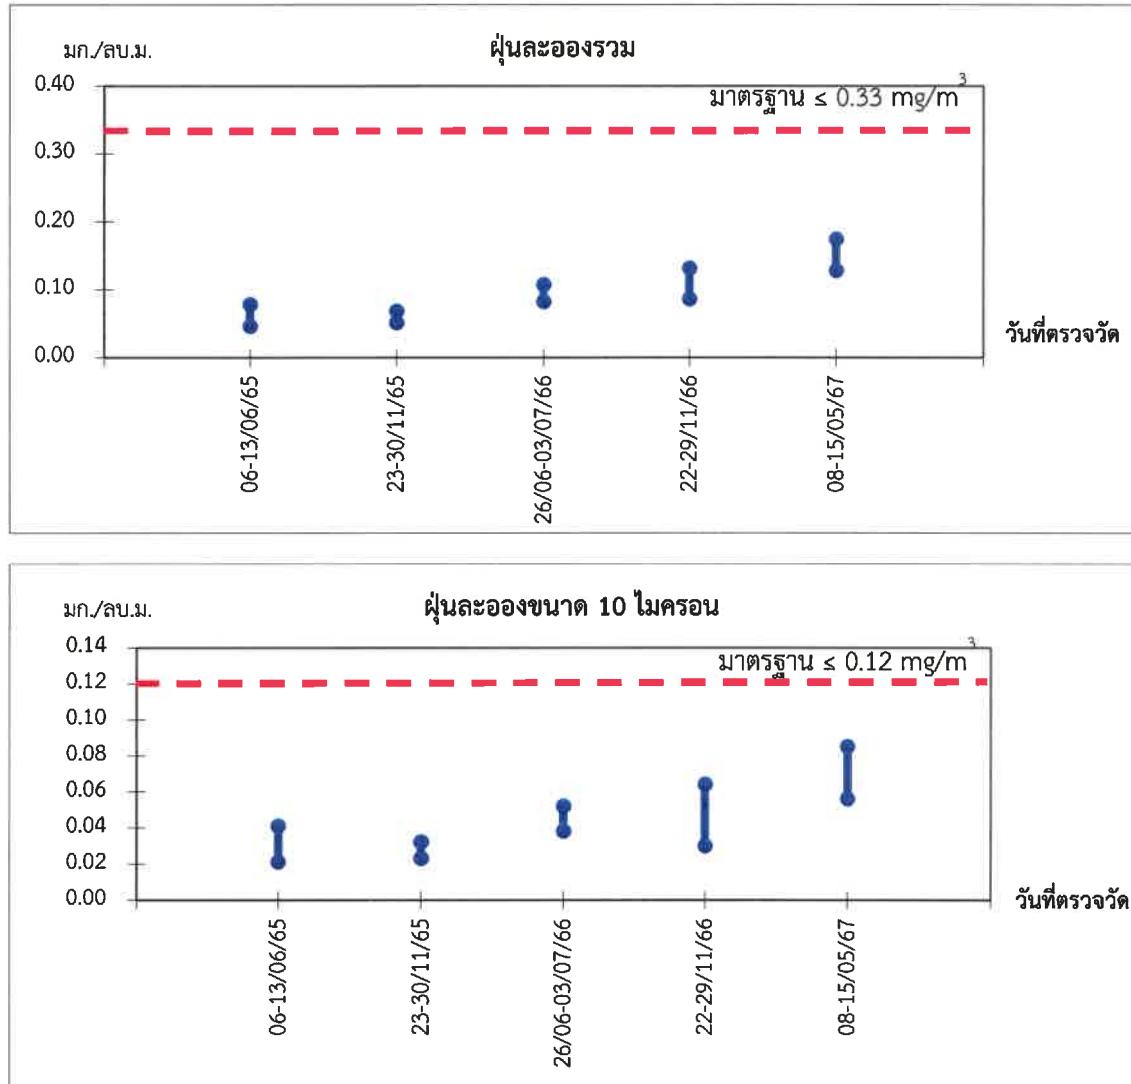
ภาพที่ 3.5.3-12 กราฟเปรียบเทียบผลการตรวจวัดคุณภาพอากาศในบรรยากาศ บริเวณที่พักอาศัยด้านทิศตะวันออก
ของโครงการ ระหว่างปี 2565 ถึง ปัจจุบัน

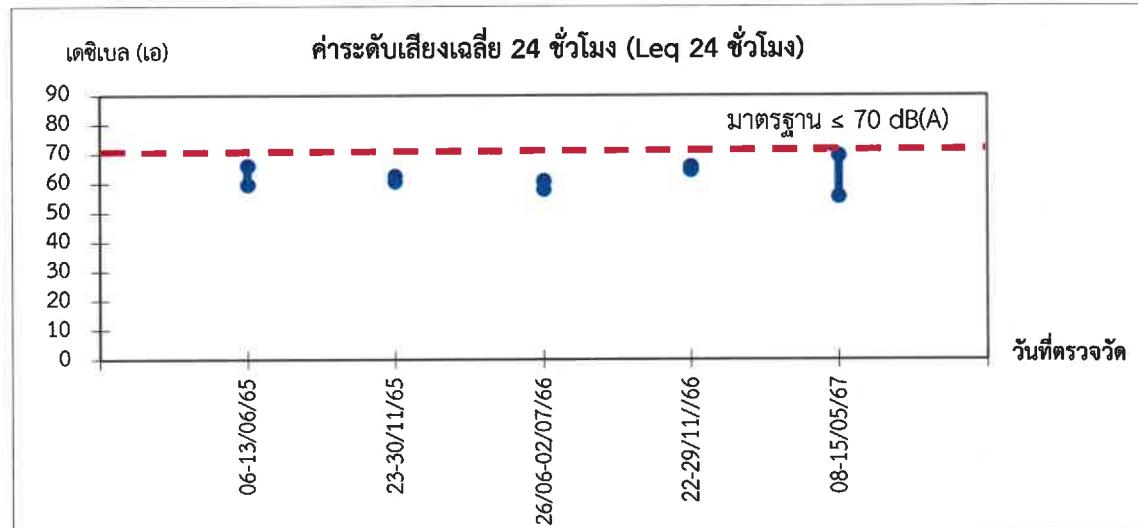
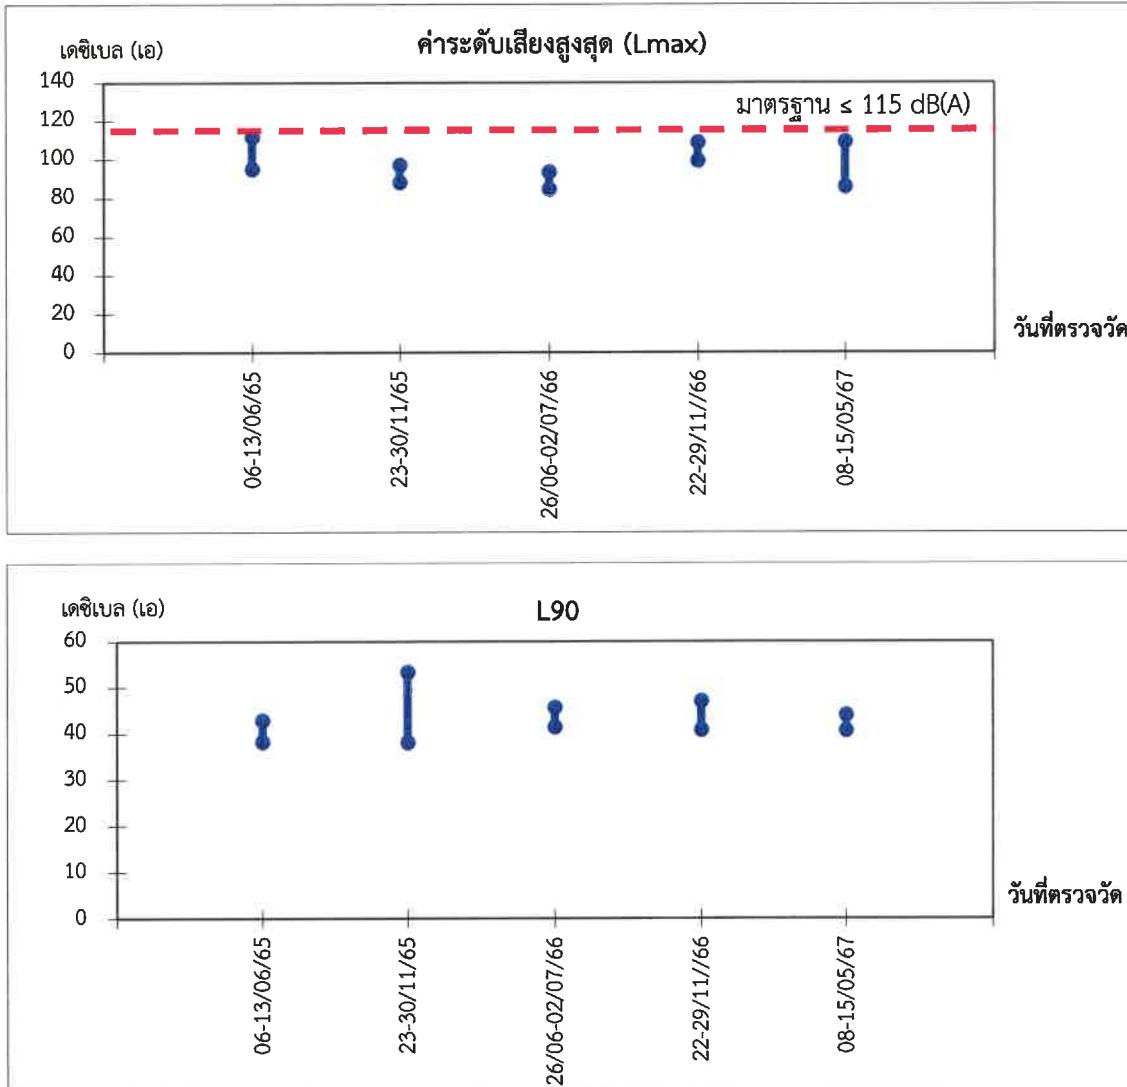
จากการตรวจวัดระดับเสียงสูงสุด (Lmax) พบว่า มีค่าอยู่ในเกณฑ์มาตรฐานตามประกาศคณะกรรมการสิ่งแวดล้อมแห่งชาติ ฉบับที่ 15 (พ.ศ. 2540) เรื่อง กำหนดมาตรฐานระดับเสียงโดยทั่วไป และประกาศกระทรวงอุตสาหกรรม (พ.ศ. 2548) เรื่อง กำหนดค่าระดับเสียงการรบกวนและระดับเสียงที่เกิดจากการประกอบกิจการโรงงาน ซึ่งกำหนดให้มีระดับเสียงเฉลี่ย 24 ชั่วโมง ไม่เกิน 70 เดซิเบล (㏈) และระดับเสียงสูงสุด ไม่เกิน 115 เดซิเบล (㏈)

ภาพที่ 3.5.4-3 กราฟเปรียบเทียบผลการตรวจวัดเสียงทั่วไป ระหว่างปี 2565 ถึง ปัจจุบัน

ภาพที่ 3.5.4-3 (ต่อ) กราฟเปรียบเทียบผลการตรวจวัดเสียงทั่วไป ระหว่างปี 2565 ถึง ปัจจุบัน

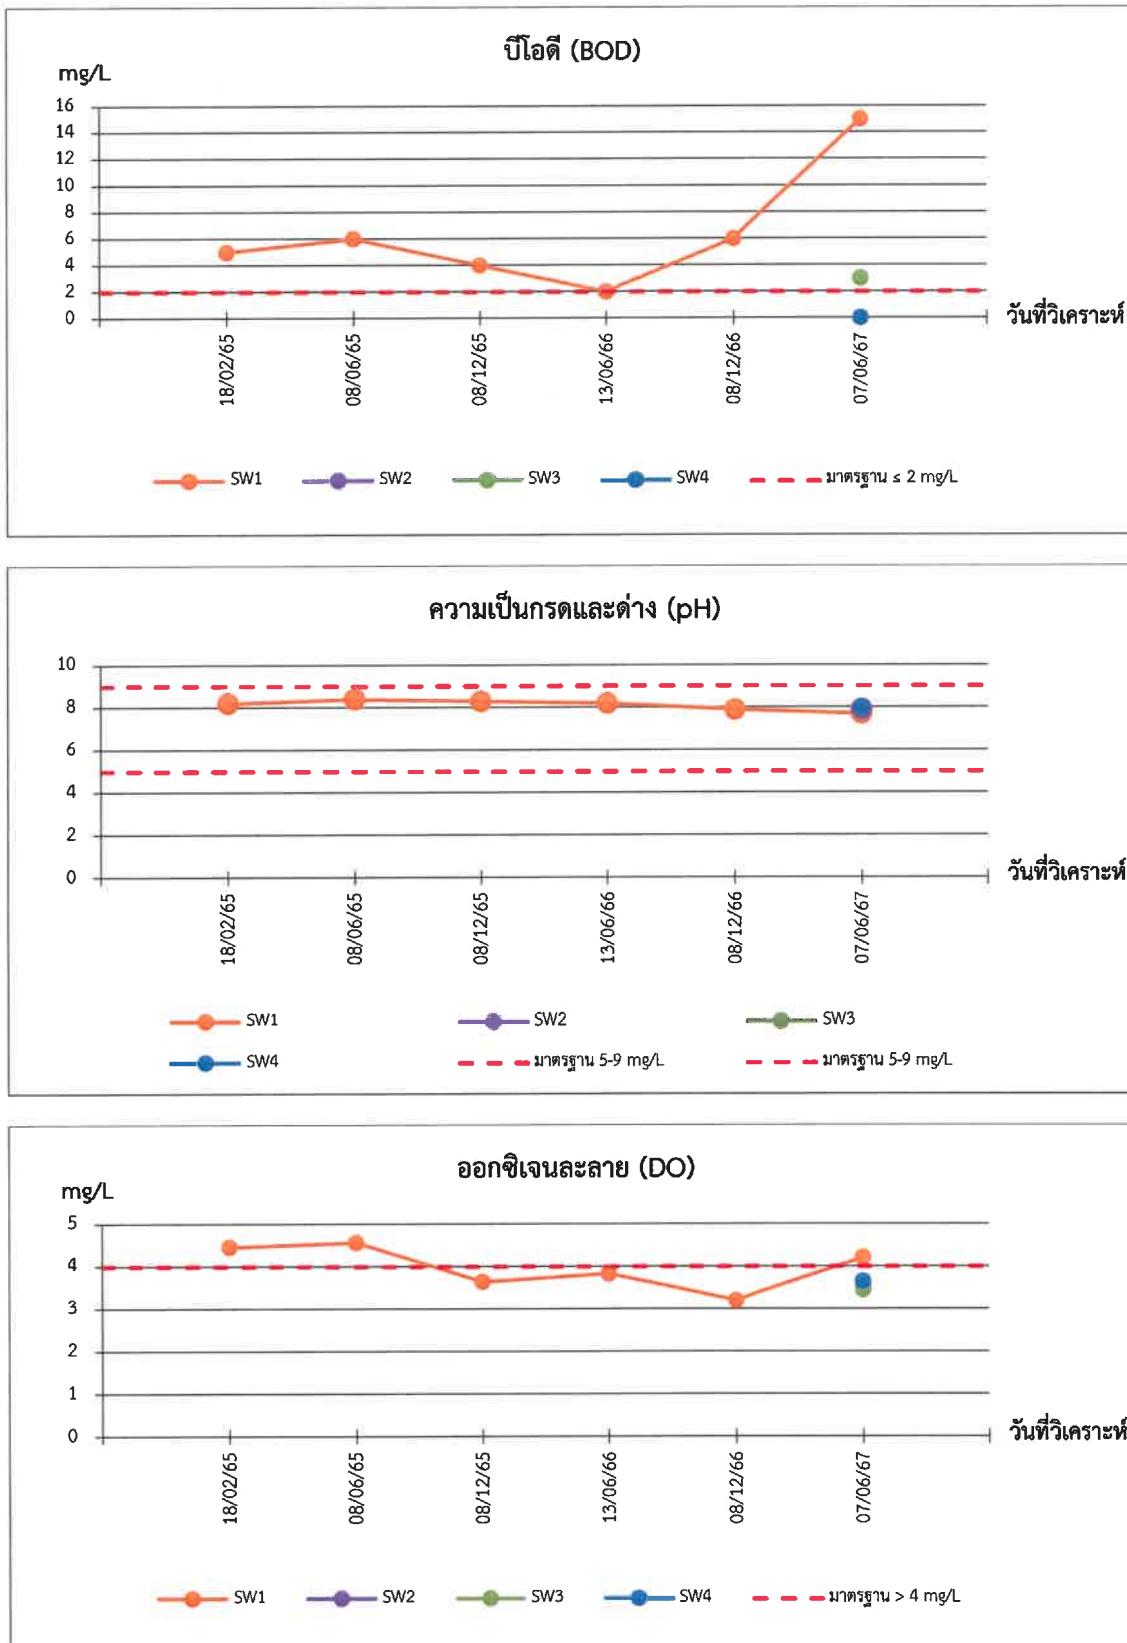
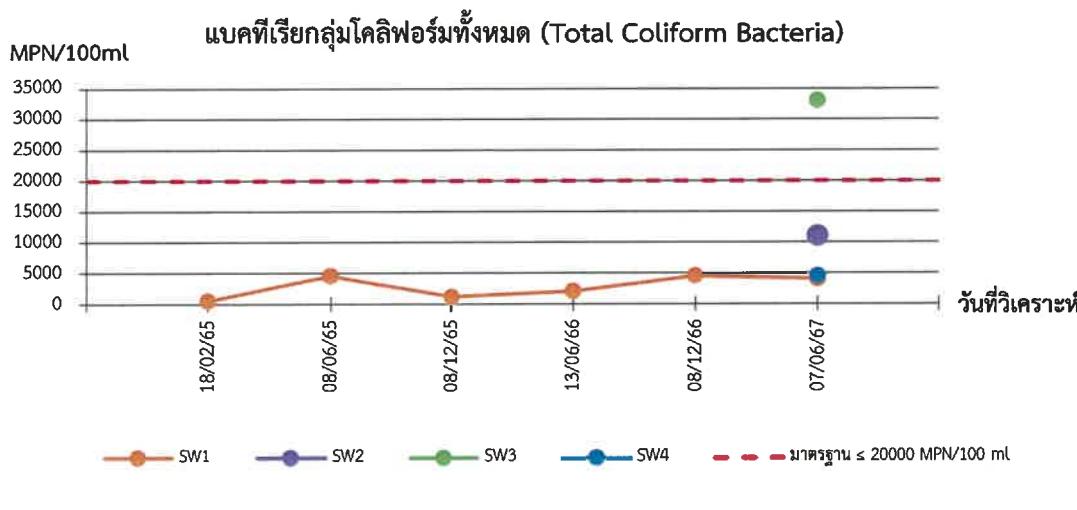
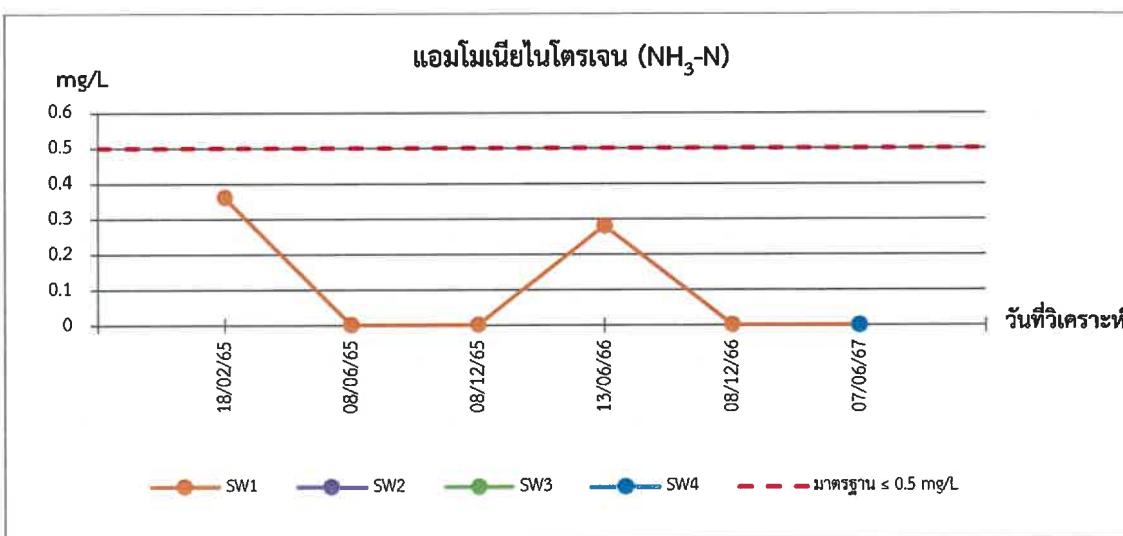
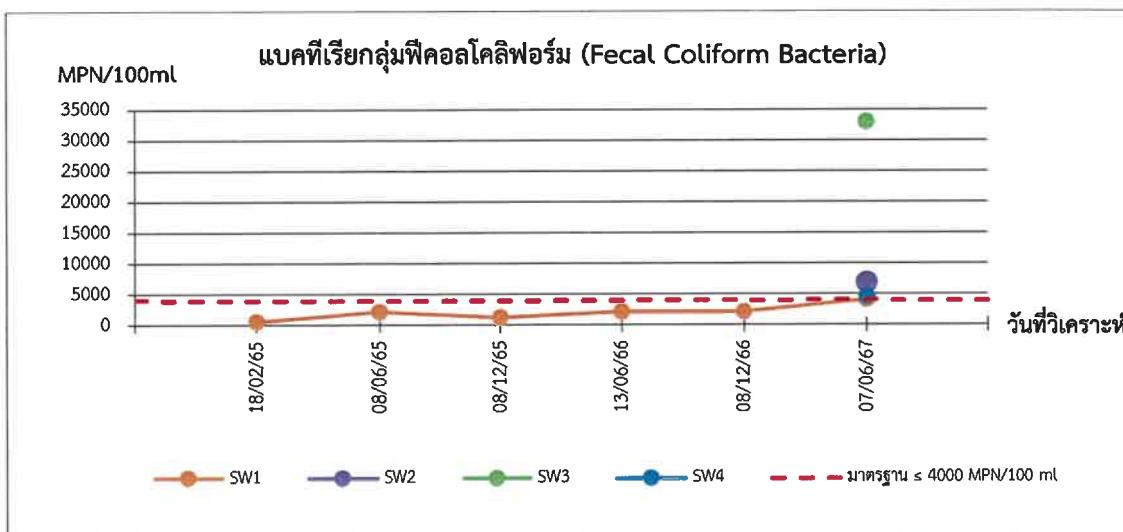
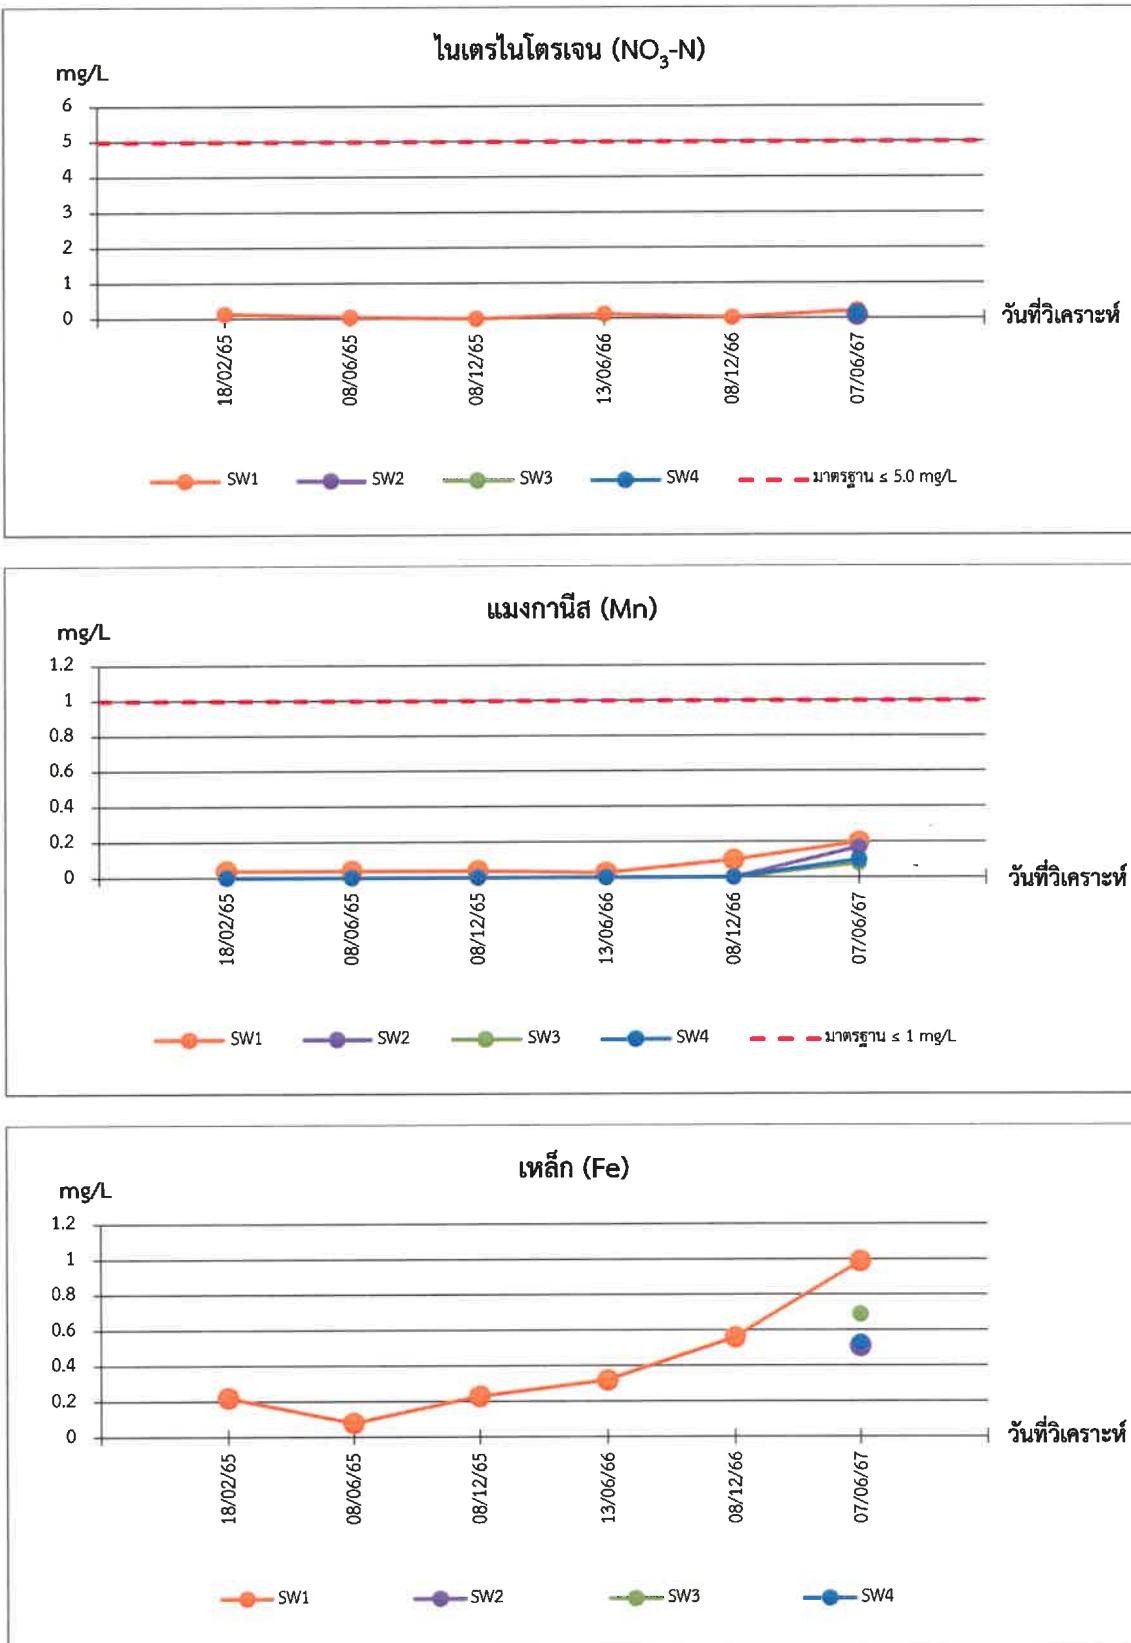
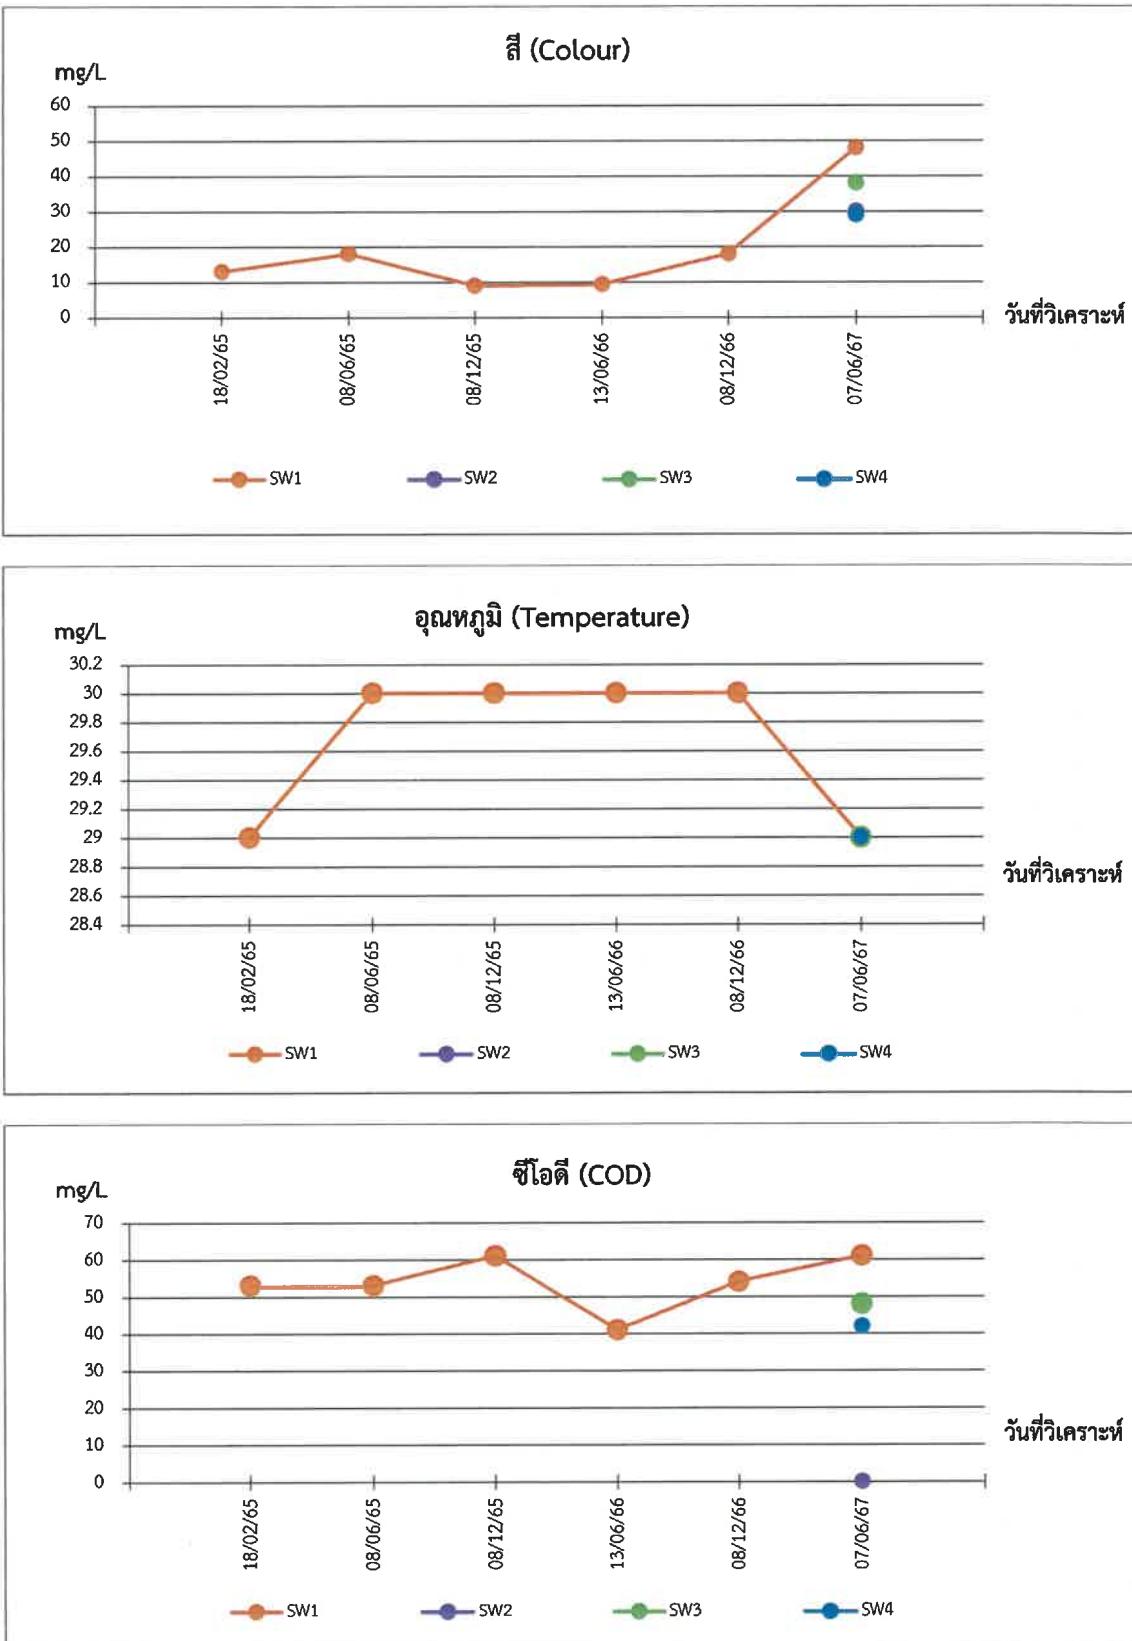
จากการตรวจคุณภาพน้ำผิวดิน บริเวณคลองข้อทราย (คลองหนองน้ำสัม) หลังจุดระบายน้ำทิ้ง 500 เมตร พบว่า ส่วนใหญ่ มีค่าอยู่ในเกณฑ์มาตรฐานตามประกาศคณะกรรมการสิ่งแวดล้อมแห่งชาติ ฉบับที่ 8 (พ.ศ.2537) ออกตามความในพระราชบัญญัติส่งเสริมและรักษาคุณภาพสิ่งแวดล้อมแห่งชาติ พ.ศ. 2535 เรื่อง กำหนดมาตรฐานคุณภาพน้ำในแหล่งน้ำผิวดิน (ประเภทที่ 3) ตีพิมพ์ในราชกิจจานุเบกษา เล่ม 111 ตอนที่ 16 ง ลงวันที่ 24 กุมภาพันธ์ 2537 ยกเว้น ค่า DO และ Fecal Coliform

ภาพที่ 3.5.5-3 กราฟเปรียบเทียบผลการตรวจคุณภาพน้ำผิวดินปี 2565 ถึง ปัจจุบัน

ภาพที่ 3.5.5-3 (ต่อ) กราฟเปรียบเทียบผลการตรวจวัดคุณภาพน้ำผิวดินปี 2565 ถึง ปัจจุบัน

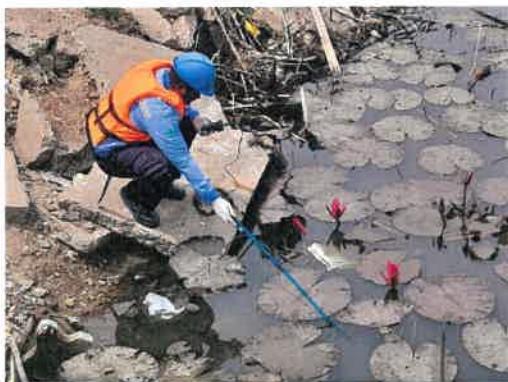
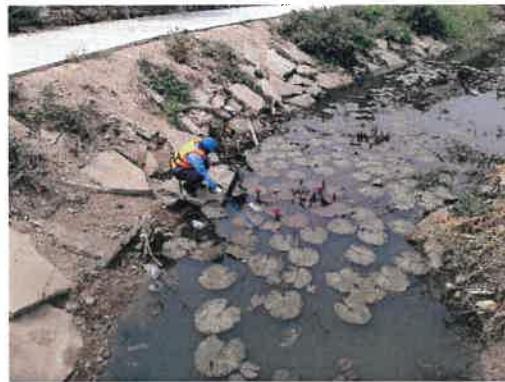
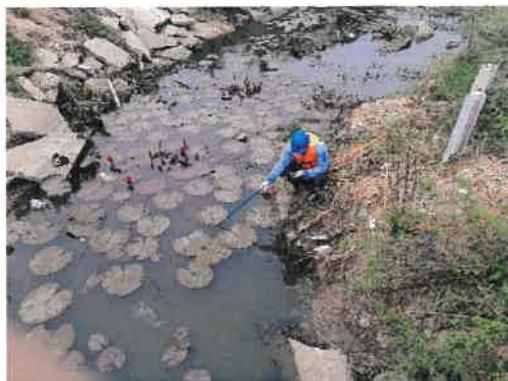
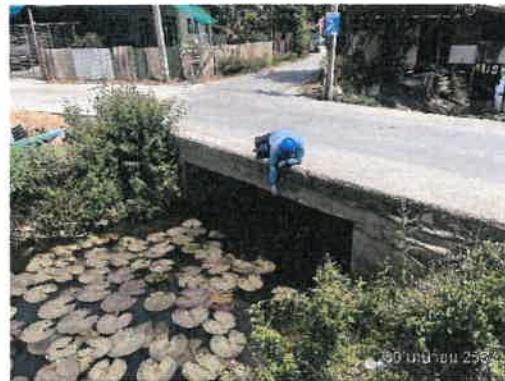
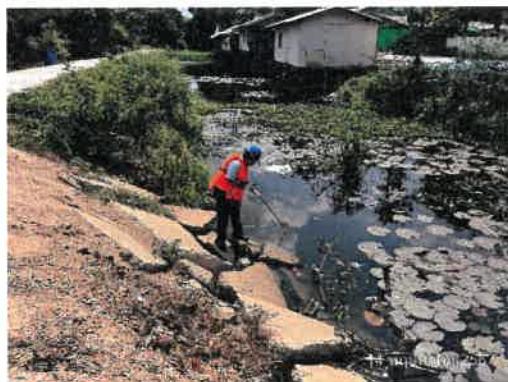
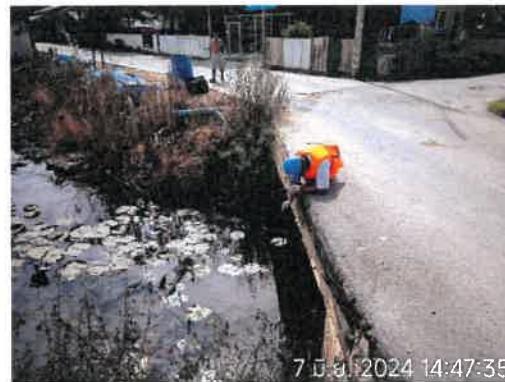
ภาพที่ 3.5.5-4 การเก็บตัวอย่างอัตราการไหล

จากการตรวจวัดด้านอุทกวิทยา บริเวณคลองชื่อทราย (คลองหนอน้ำส้ม) หลังจุดระบายน้ำทิ้ง 500 เมตร พบร่วมกัน น้ำมีลักษณะนิ่ง ไม่เหลือ ความกว้าง ความลึกของน้ำจะมากขึ้นตามช่วงๆ

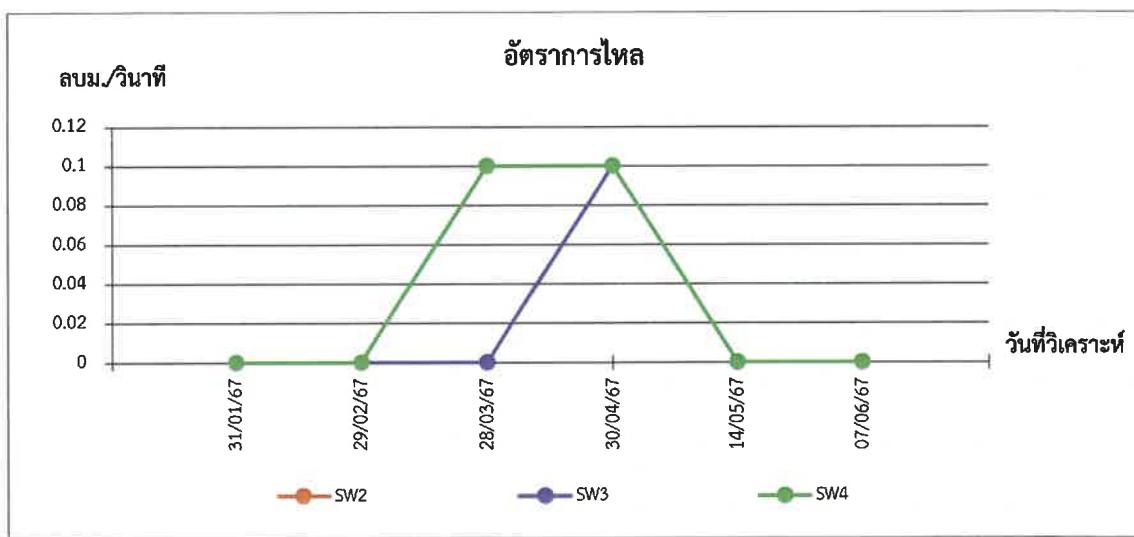
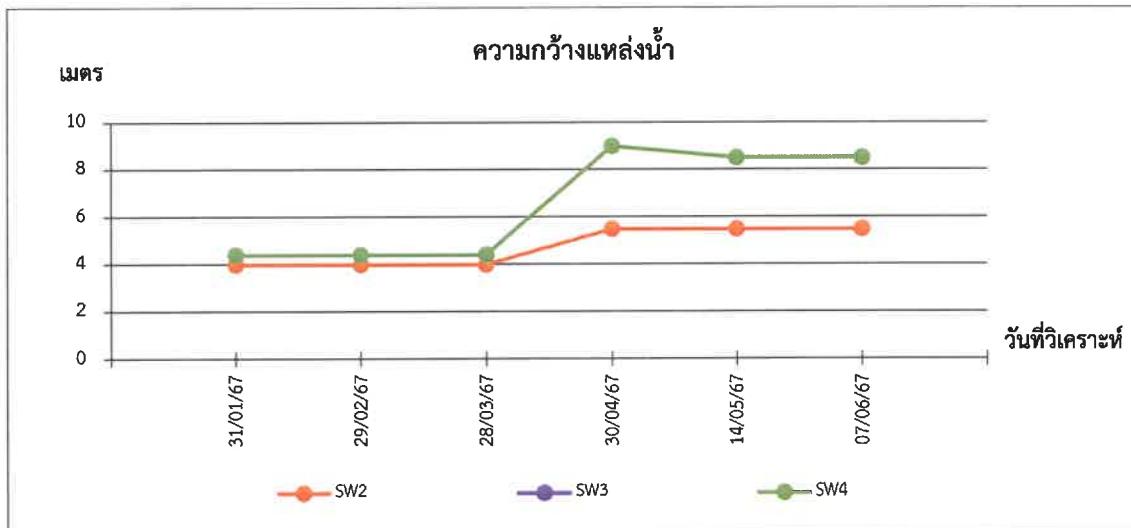
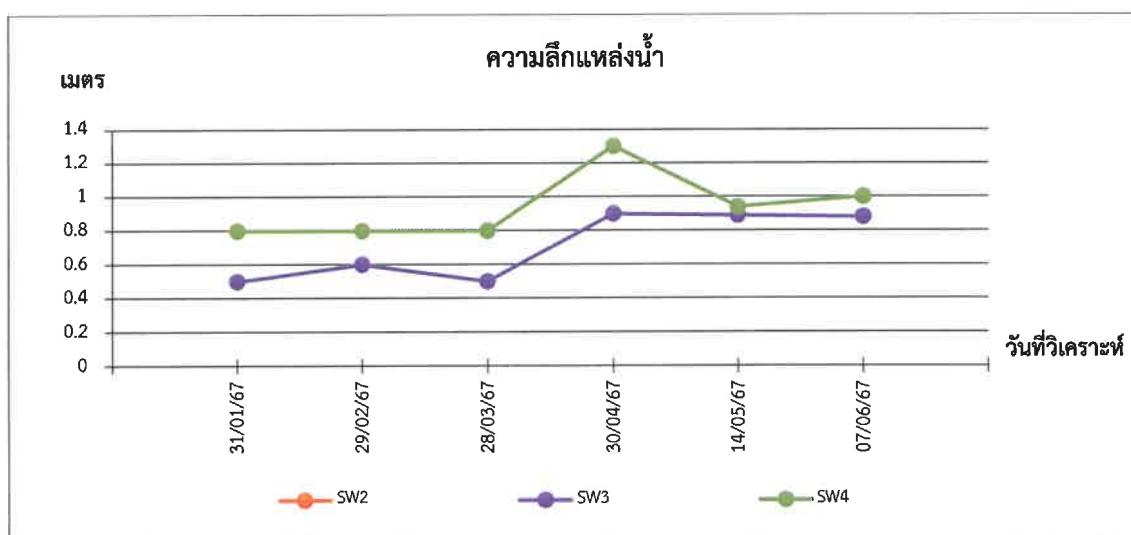
สถานีตรวจวัด	วันที่ตรวจวัด	ผลการตรวจวัด		
		อัตราการไหล	ความกว้างแม่น้ำ	ความลึกแม่น้ำ
SW2 คลองข้อทรวย (คลองหนอนน้ำส้ม) ก่อนจุดระบายน้ำทิ้ง 250 เมตร	31/01/67	0.0	4.0	0.5
	29/02/67	0.0	4.0	0.6
	28/03/67	0.0	4.0	0.5
	30/04/67	0.1	5.5	0.9
	14/05/67	0.0	5.5	0.89
	07/06/67	0.0	5.5	0.88
SW3 คลองข้อทรวย (คลองหนอนน้ำส้ม) จุดระบายน้ำทิ้ง	31/01/67	0.0	4.4	0.5
	29/02/67	0.0	4.4	0.6
	28/03/67	0.0	4.4	0.5
	30/04/67	0.1	9.0	0.9
	14/05/67	0.0	8.5	0.89
	07/06/67	0.0	8.50	0.88
SW4 คลองข้อทรวย (คลองหนอนน้ำส้ม) หลังจุดระบายน้ำทิ้ง 500 เมตร	31/01/67	0.0	4.4	0.8
	29/02/67	0.0	4.4	0.8
	28/03/67	0.1	4.4	0.8
	30/04/67	0.1	9.0	1.3
	14/05/67	0.0	8.5	0.94
	07/06/67	0.0	8.50	1.00

ภาพที่ 3.5.5-5 กราฟข้อมูลอุทกภัย
