ผลการปฏิบัติตามมาตรการติดตาม ตรวจสอบผลกระทบสิ่งแวดล้อม

เปลี่ยนแปลงรายละเอียดโครงการในรายงานการประเมินผลกระทบสิ่งแวดล้อม โครงการสวนอุตสาหกรรมโรจนะอยุธยา (โครงการ 4) (ครั้งที่ 1) (ระยะก่อสร้าง) ช่วงเดือนมกราคม ถึง มิถุนายน พ.ศ. 2567

โครงการสวนอุตสาหกรรมโรจนะอยุธยา (โครงการ 4) (ครั้งที่ 1) (ระยะก่อสร้าง) ฉบับ เดือนมกราคม - มีถุนายน พ.ศ. 2567

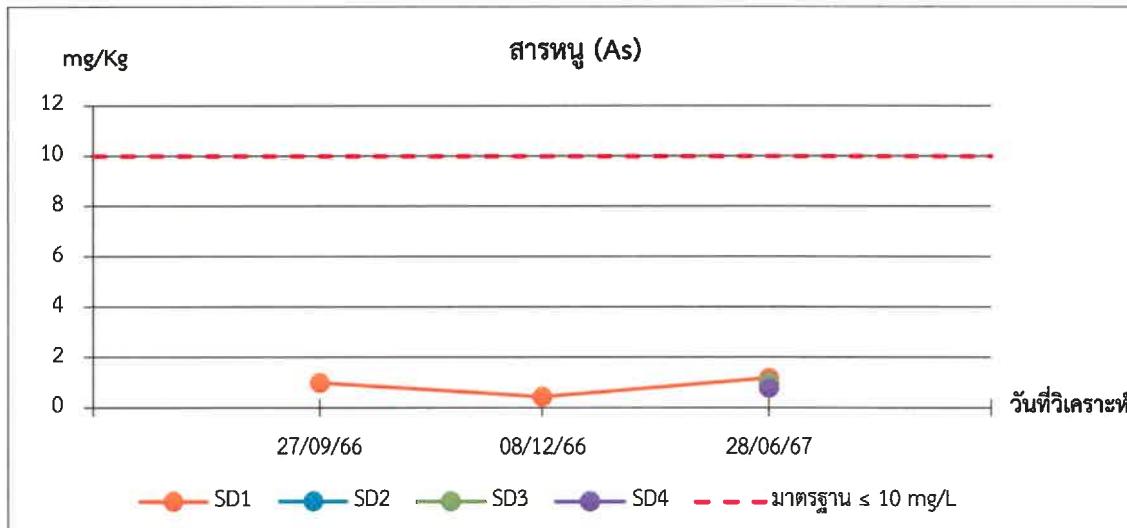
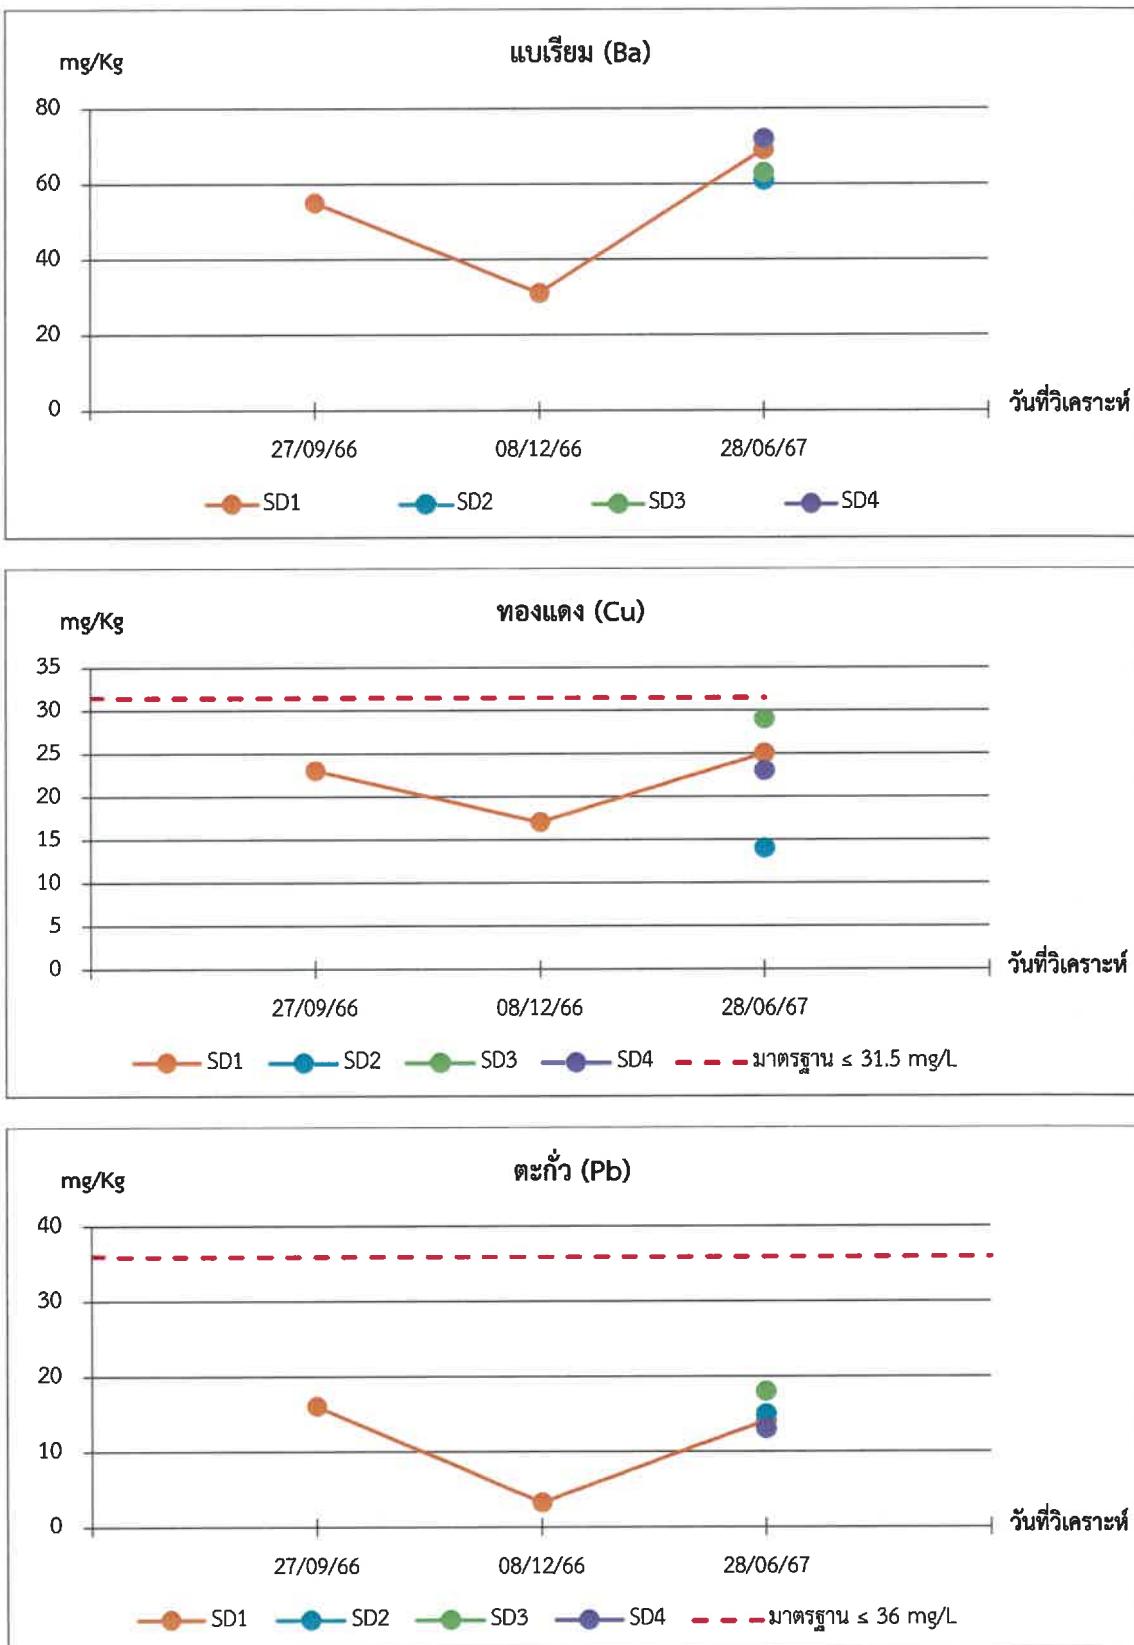
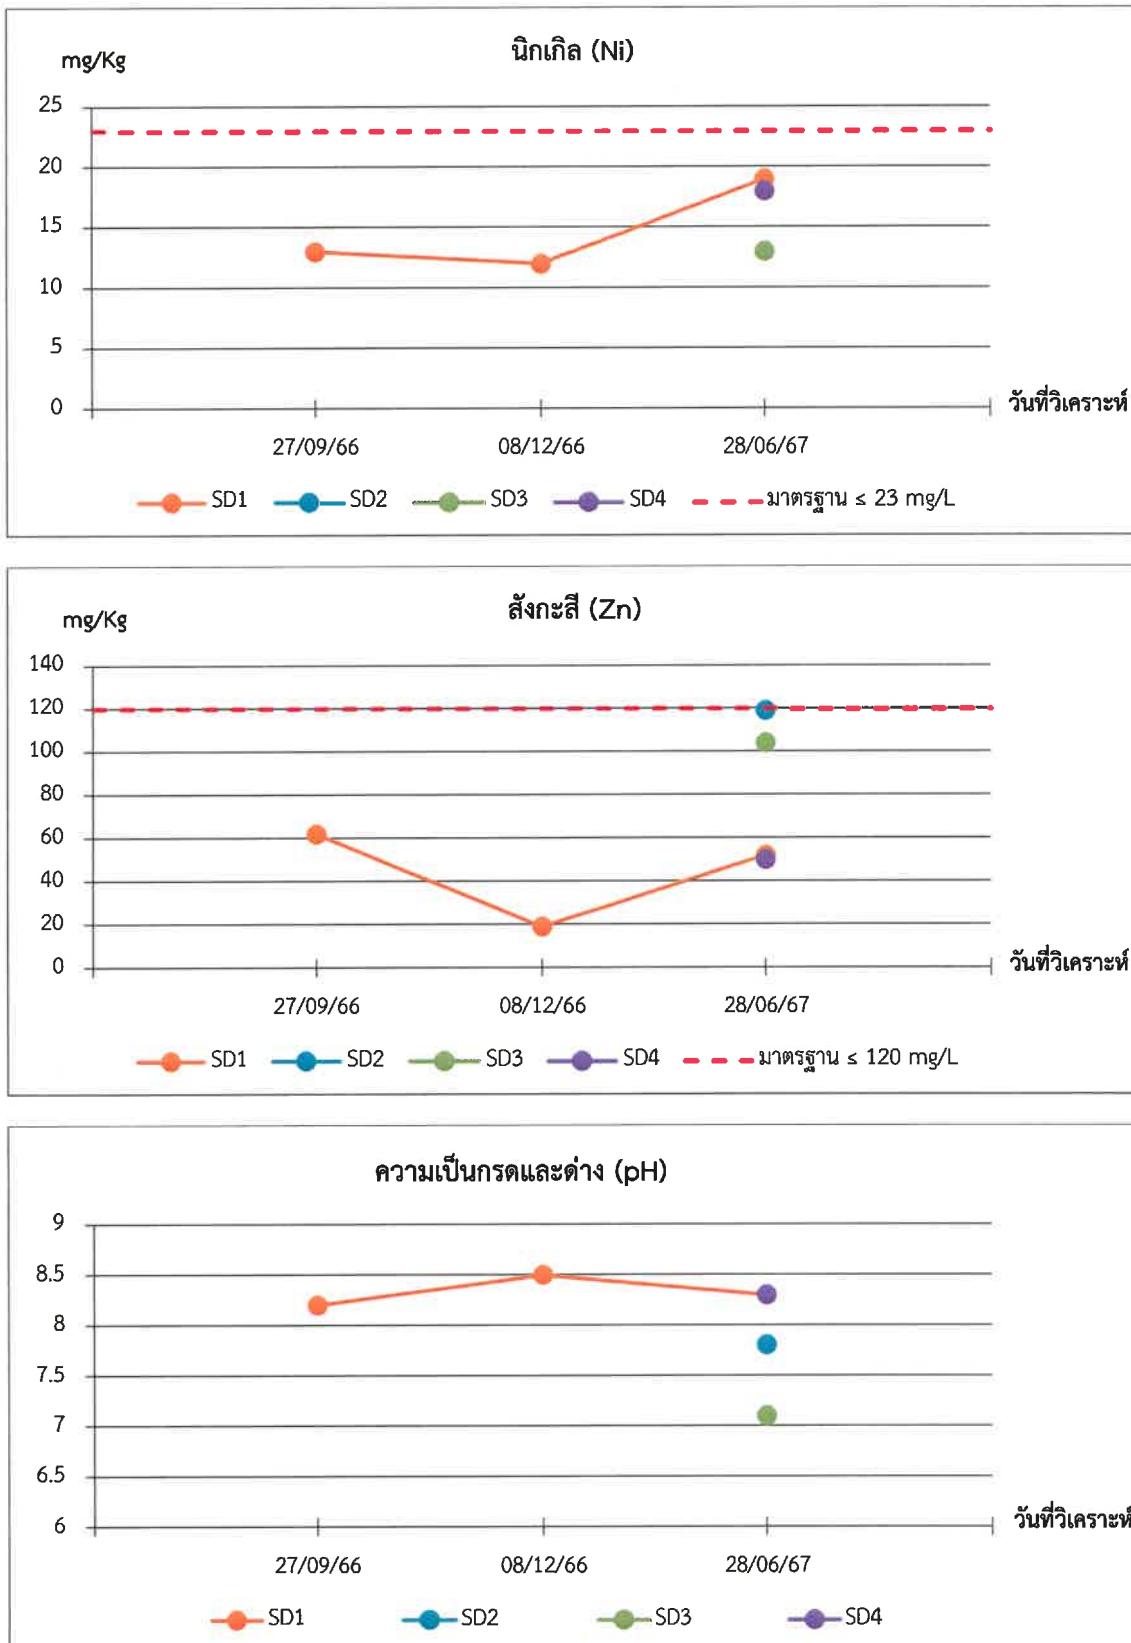
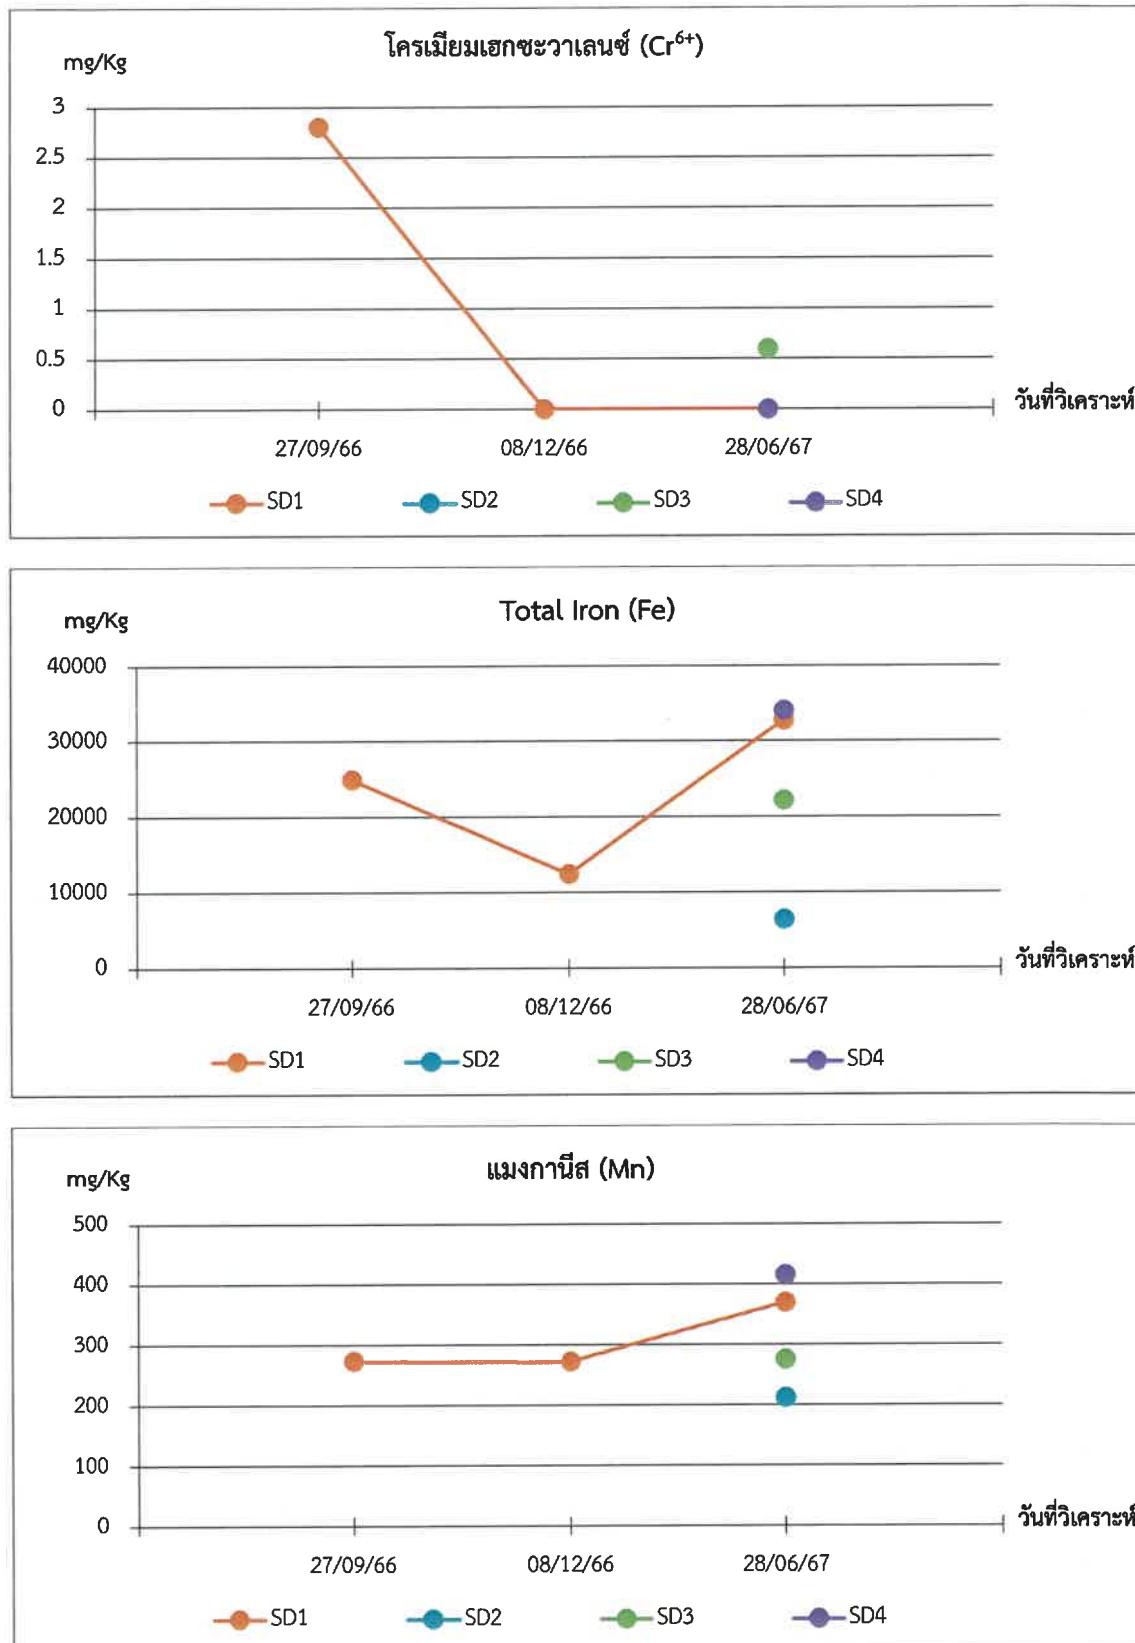
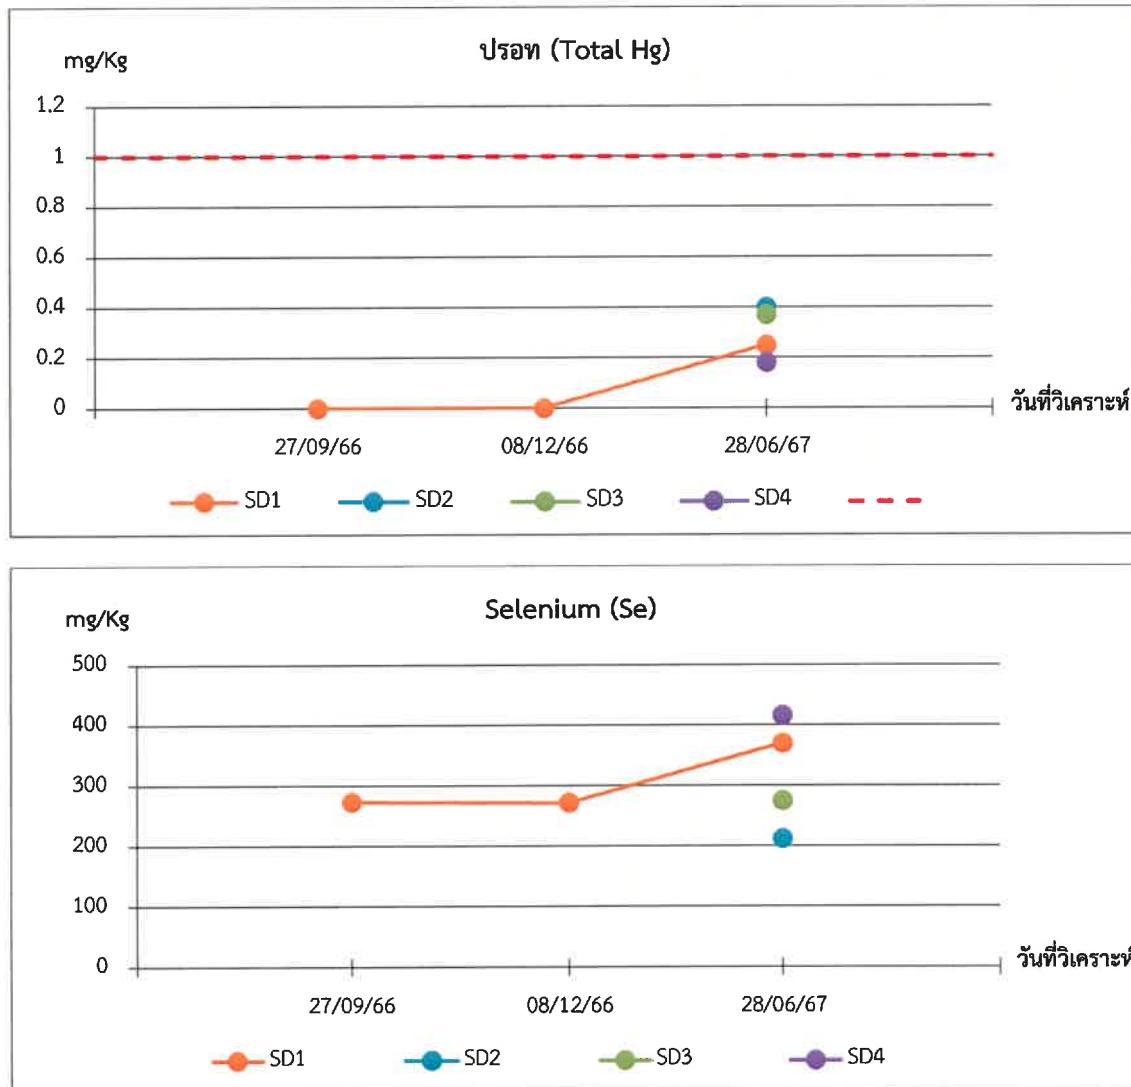
จากผลการตรวจวัดคุณภาพน้ำผิวดิน บริเวณคลองข้อทราย (คลองหนองน้ำส้ม) หลังจุดระบายน้ำทิ้ง 500 เมตร พบว่า มีค่าอยู่ในเกณฑ์มาตรฐานตามประกาศคณะกรรมการสิ่งแวดล้อมแห่งชาติ เรื่อง กำหนดมาตรฐานคุณภาพตะกอนดินในแหล่งน้ำผิวดิน พ.ศ. 2565

ตัวชี้วัดคุณภาพตากองดิน	หน่วย	ผลการตรวจวัด					
		SD1			SD2	SD3	SD4
		27/09/66	08/12/66	28/06/67	28/06/67	28/06/67	28/06/67
pH	-	8.2	8.5	8.3	7.8	7.1	8.3
Arsenic	mg/Kg as As	1	0.45	1.19	0.95	1	0.8
Barium	mg/Kg as Ba	55	31	69	61	63	72
Cadmium	mg/Kg as Cd	< 0.2	< 0.2	<1	<1	<1	<1
Chromium(Heavealent)	mg/Kg as Cr ⁶⁺	2.8	< 0.2	<0.2	<0.2	0.6	<0.2
Copper	mg/Kg as Cu	23	17	25	14	29	23
Total Iron	mg/Kg as Fe	24899	12361	32727	6364	22136	34029
Lead	mg/Kg as Pb	16	3.18	14	15	18	13
Mercury	mg/Kg as Hg	< 0.005	< 0.005	0.25	0.4	0.37	0.18
Manganese	mg/Kg as Mn	273	272	370	212	275	416
Nickel	mg/Kg as Ni	13	12	19	13	13	18
Silver	mg/Kg as Ag	< 1	0.15	<5	<5	<5	<5
Selenium	mg/Kg as Se	0.08	0.03	0.03	0.06	0.06	0.03
Zinc	mg/Kg as Zn	62	19	52	119	104	50

ภาพที่ 3.5.8-2 กราฟเปรียบเทียบผลการตรวจวัดคุณภาพตากองดินปี 2566 ถึง ปัจจุบัน

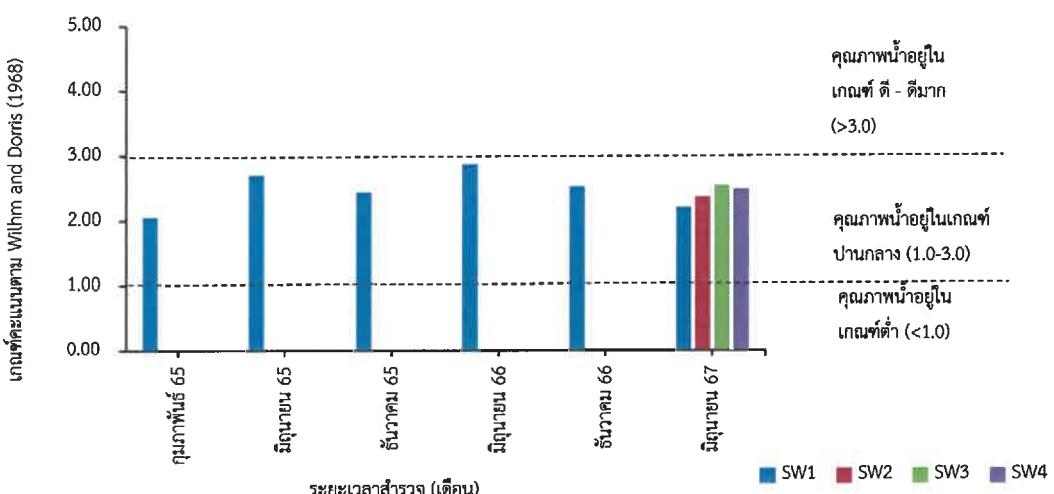
ภาพรวมของการศึกษาในเดือนมิถุนายน 2567 มีค่าดัชนีความหลากหลายของแพลงก์ตอนพืชเฉลี่ย มีค่าเท่ากับ 2.40 ซึ่งบ่งชี้ว่าคุณภาพน้ำบริเวณลำคลองเชื่อมกับพื้นที่โครงการฯ อยู่ในเกณฑ์ปานกลาง (1.0 - 3.0) คือสิ่งมีชีวิตในน้ำอาศัยอยู่ได้

ลำดับ	ช่วงเวลาเก็บตัวอย่าง (เดือน)	สถานีสำรวจ (Stations)			
		BIO1	BIO2	BIO3	BIO4
1	กุมภาพันธ์ 2565	2.05	-	-	-
2	มิถุนายน 2565	2.70	-	-	-
3	ธันวาคม 2565	2.44	-	-	-
4	มิถุนายน 2566	2.87	-	-	-
5	ธันวาคม 2566	2.53	-	-	-
6	มิถุนายน 2567	2.21	2.37	2.54	2.49

ภาพที่ 3.5.10-7 กราฟเปรียบเทียบค่าดัชนีความหลากหลายของแพลงก์ตอนพืชระหว่างปี 2565 ถึง ปัจจุบัน

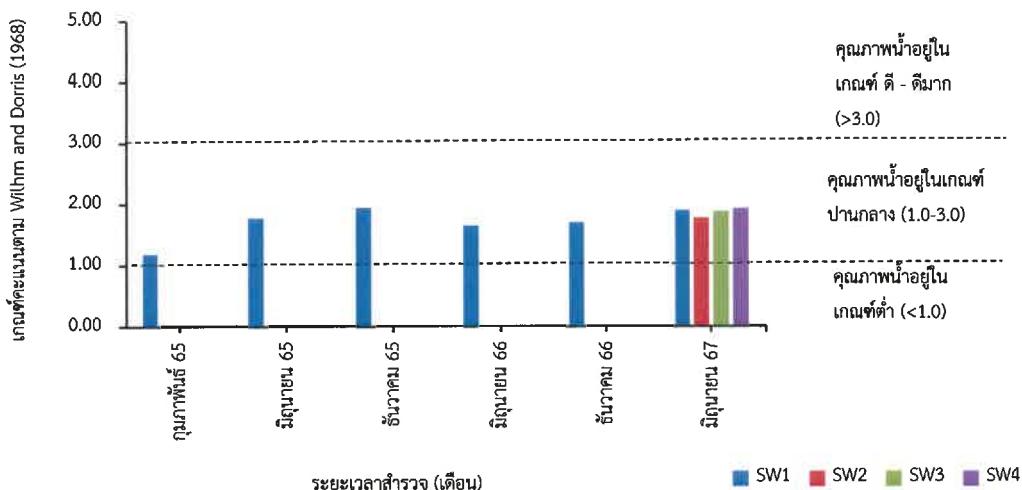
ลำดับ	ช่วงเวลาเก็บตัวอย่าง (เดือน)	สถานีสำรวจ (Stations)			
		BIO1	BIO2	BIO3	BIO4
1	กุมภาพันธ์ 2565	1.19	-	-	-
2	มิถุนายน 2565	1.78	-	-	-
3	ธันวาคม 2565	1.95	-	-	-
4	มิถุนายน 2566	1.66	-	-	-
5	ธันวาคม 2566	1.71	-	-	-
6	มิถุนายน 2567	1.90	1.78	1.89	1.94

ภาพที่ 3.5.10-8 กราฟเปรียบเทียบค่าดัชนีความหลากหลายของแพลงก์ตอนสัตว์ระหว่างปี 2565 ถึง ปัจจุบัน

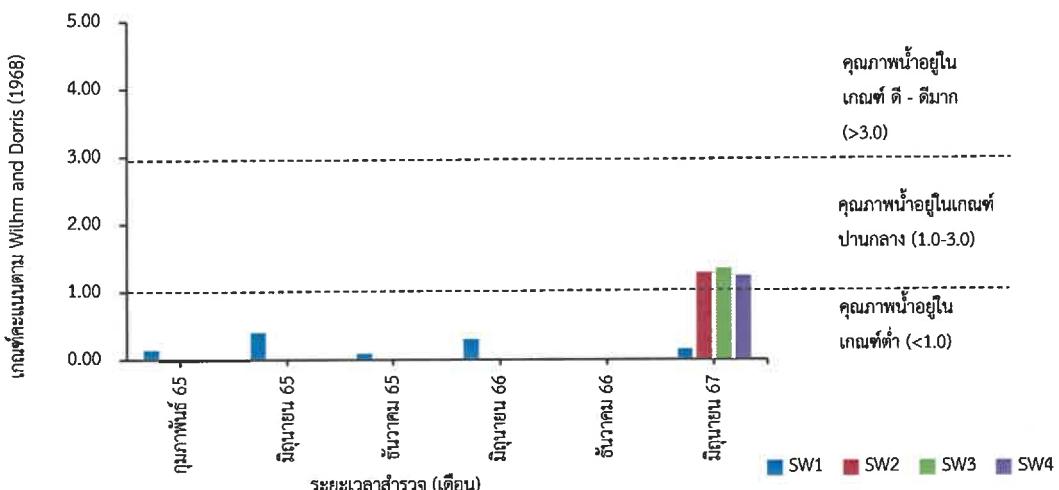
ภาพที่ 3.5.10-9 กราฟเปรียบเทียบค่าดัชนีความหลากหลายของสัตว์หน้าดิน ระหว่างปี 2565 ถึง ปัจจุบัน

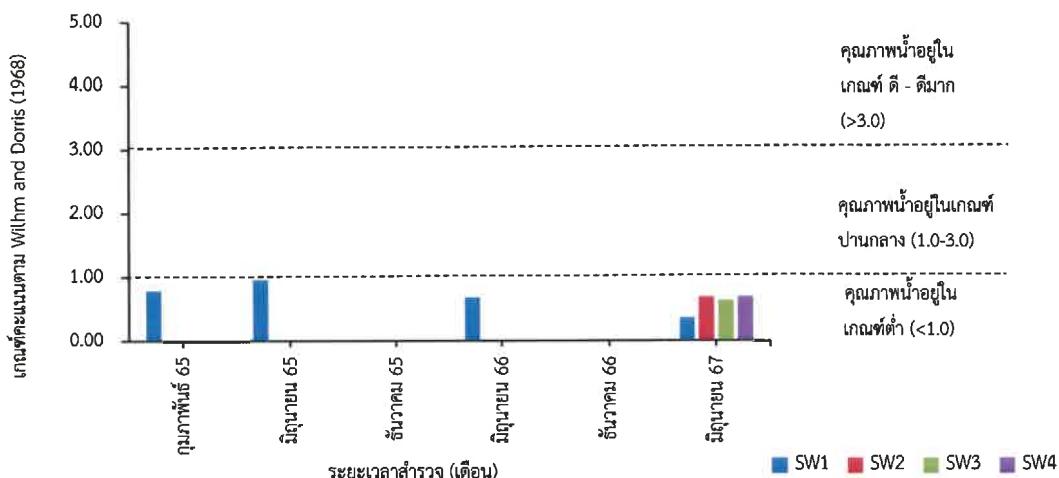
ภาพที่ 3.5.10-10 กราฟเปรียบเทียบค่าตัวชี้นิความหลากหลายของปลา ระหว่างปี 2565 ถึง ปัจจุบัน
