รายงานผลการปฏิบัติตามมาตรการป้องกัน
และแก้ไขผลกระทบสิ่งแวดล้อม
และมาตรการติดตามตรวจสอบผลกระทบสิ่งแวดล้อม

ระหว่างเดือนมกราคม-มิถุนายน พ.ศ. 2567

โครงการโรงงานผลิตน้ำตาลทราย (ระยะดำเนินการ)

บริษัท รวมเกษตรกรอุตสาหกรรม จำกัด
(มิตรภูเขียว)

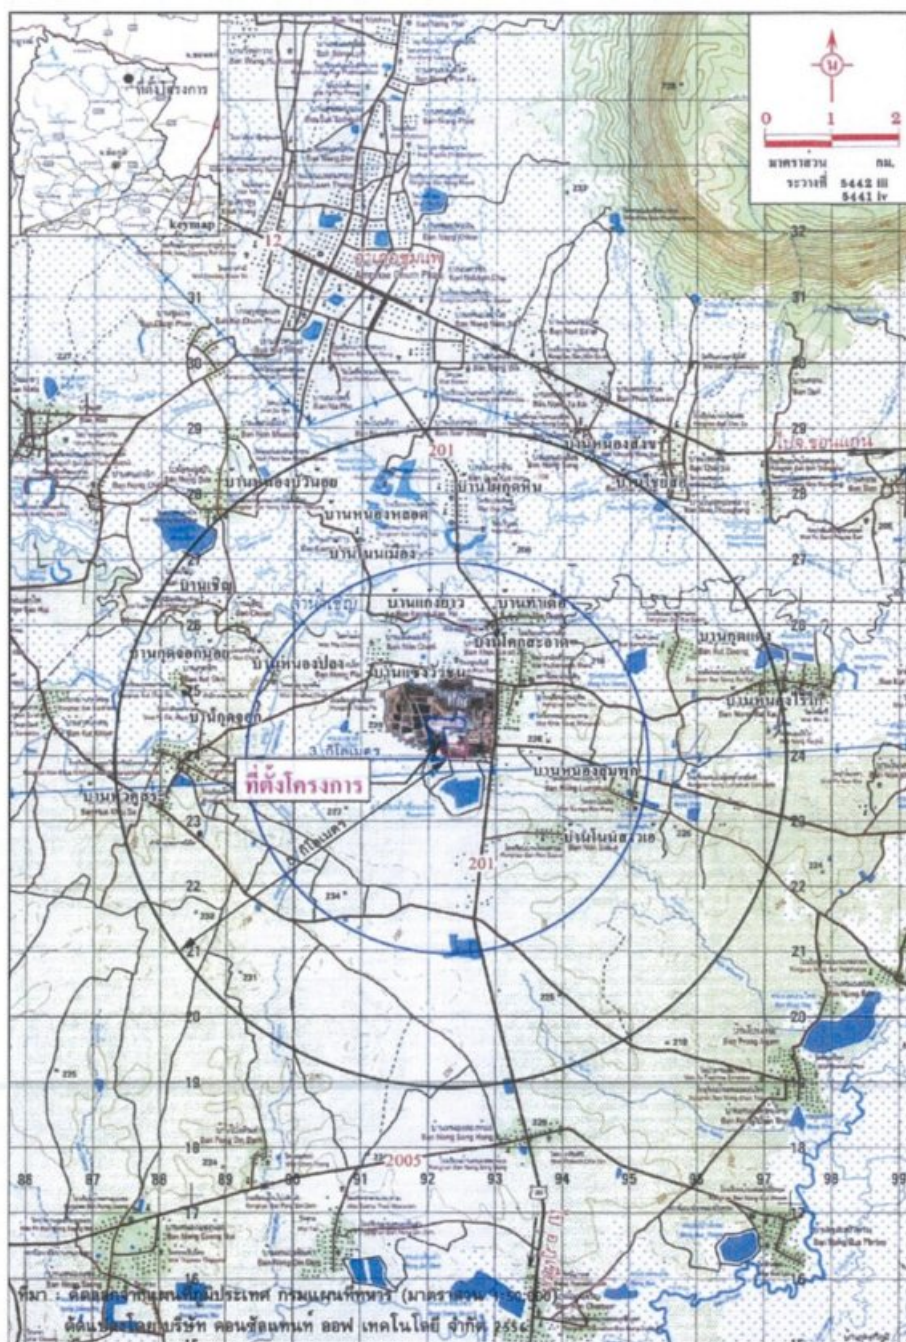
รูปที่ 1-1 แผนผังพื้นที่โครงการ

โครงการโรงงานน้ำตาลทราย (โรงงานน้ำตาลมิตรภูเขียว) ของบริษัท รวมเกษตรกรอุตสาหกรรม จำกัด ตั้งอยู่เลขที่ 99 หมู่ 10 ตำบลโคกสะอาด อำเภอภูเขียว จังหวัดชัยภูมิ บนพื้นที่ 2,267,720 ตารางเมตร (1,417.33 ไร่) ดังรูปที่ 1-1
