การตรวจสอบการปฏิบัติตามมาตรการป้องกันและแก้ไขผลกระทบสิ่งแวดล้อม

การติดตามตรวจสอบมาตรการป้องกันและแก้ไข ผลกระทบสิ่งแวดล้อม (ระยะดำเนินการ)

ตารางที่ 2.2-1 มาตรการป้องกันและแก้ไขผลกระทบสิ่งแวดล้อม (ระยะดำเนินการ)
โครงการโรงงานหลอมและหล่ออะลูมิเนียมแท่ง (ครั้งที่ 1) ของบริษัท นิคเคอ เอ็มซี อลูมิเนียม (ประเทศไทย) จำกัด

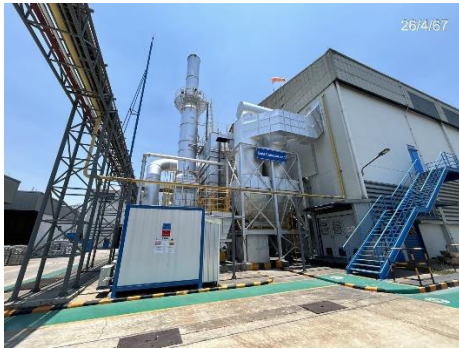
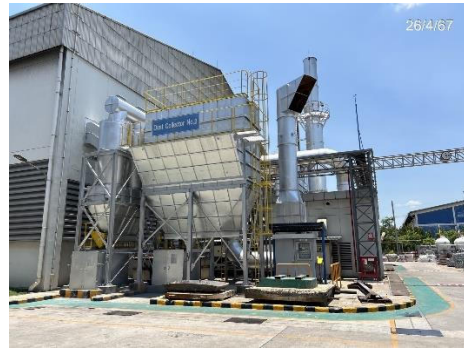
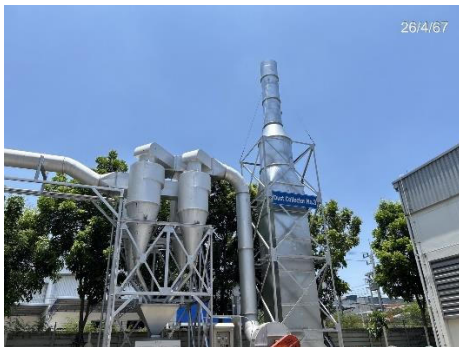
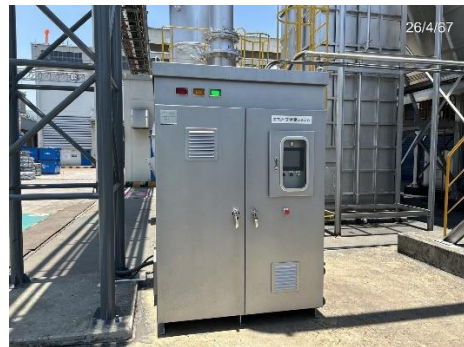
ภาพที่ 2-1 ระบบบำบัดมลพิษทางอากาศ

DC No.1 : Furnace

DC No.2 : MRM

ปล่อง Dryer

ระบบดักกลิ่น

2. คุณภาพอากาศ 2.1 การระบายมลพิษออกจากปล่อง <ul style="list-style-type: none"> ควบคุมความเข้มข้นฝุ่นละอองให้เป็นไปตามค่าการออกแบบ โดยมีค่าอัตราการระบายมลพิษทางอากาศรวม 4 ปล่อง ไม่เกินกว่า 1.10 กรัม/วินาที หรือ 95.04 กิโลกรัม/วัน ควบคุมความเข้มข้น NO_x/NO₂ ให้เป็นไปตามค่าการออกแบบ โดยมีค่าอัตราการระบายมลพิษทางอากาศรวม 3 ปล่อง (ยก เว้น DC No. 2 : MRM) ไม่เกินกว่า 3.47 กรัม/วินาที หรือ 299.81 กิโลกรัม/วัน 	<ul style="list-style-type: none"> - ทุกปล่องระบายอากาศ - ทุกปล่องระบายอากาศ 	<ul style="list-style-type: none"> - โครงการตรวจวัดคุณภาพอากาศจากปล่อง DC No.1 Furnace, ปล่อง DC No.2 MRM และปล่อง Dryer เมื่อวันที่ 1 มิถุนายน 2567 พบว่า ค่าความเข้มข้นของฝุ่นละอองมีค่าอยู่ในเกณฑ์ควบคุมของโครงการ สำหรับปล่อง DC No.3 Furnace 2-3 ยังไม่มีการติดตั้ง - โครงการตรวจวัดคุณภาพอากาศจากปล่อง DC No.1 Furnace, ปล่อง DC No.2 MRM และปล่อง Dryer เมื่อวันที่ 1 มิถุนายน 2567 พบว่า ค่าความเข้มข้นของฝุ่นละอองมีค่าอยู่ในเกณฑ์ควบคุมของโครงการ ปัจจุบันปล่อง DC No.3 Furnace 2-3 ยังไม่มีการติดตั้งเครื่องจักร 	<ul style="list-style-type: none"> - - 	<ul style="list-style-type: none"> - ภาพที่ 2-1 - รายละเอียดในบทที่ 3 - ภาพที่ 2-1 - รายละเอียดในบทที่ 3

2.2 ระบบควบคุมมลพิษทางอากาศ <ul style="list-style-type: none"> - การติดตั้งอุปกรณ์บำบัดมลพิษทางอากาศจากแหล่งกำเนิด ได้แก่ ไซโคลน (Cyclone) และระบบดักฝุ่นแบบถุงกรอง (Bag filter) จำนวน 3 ชุด และมีลติไซโคลน (Multi cyclone) จำนวน 1 ชุด การทำความสะอาดใช้ระบบอากาศอัดความดันสูง (Pulse jet) และระบบเขย่า (Shaking) 	- พื้นที่โครงการ	- โครงการได้ทำการติดตั้งระบบบำบัดมลพิษทางอากาศจากแหล่งกำเนิด แบบไซโคลน (Cyclone) และระบบดักฝุ่นแบบถุงกรอง (Bag filter) ไว้ในพื้นที่โครงการ นอกจากนี้ทางโครงการได้ติดตั้งระบบดักกลิ่น เพื่อเพิ่มประสิทธิภาพในการดักกลิ่น ไว้ในพื้นที่โครงการ	-	- ภาพที่ 2-1 - เอกสารแนบที่ 1-42 ในภาคผนวกที่ 1
<ul style="list-style-type: none"> - กรณีที่ระบบบำบัดมลพิษทางอากาศทำงานผิดปกติ เกิดการชำรุด ชัดข้อง หรือมีการระบายมลสารเกินกว่าค่าที่กำหนด จะต้องทำการตรวจสอบเพื่อหาสาเหตุและแก้ไขโดยทันที และต้องหยุดกิจกรรมการผลิตจนกว่าจะทำการปรับปรุงแก้ไขให้เรียบร้อย จึงดำเนินการผลิตต่อ ทั้งนี้จะต้องบันทึกสาเหตุการตรวจสอบและแก้ไขไว้ทุกครั้ง 	- ระบบบำบัดมลพิษทางอากาศ	- ในช่วงเดือนมกราคม-มิถุนายน 2567 พบอุปกรณ์ที่ใช้ในการบำบัดมลพิษทางอากาศชำรุด จำนวน 4 ครั้ง โดยโครงการได้ดำเนินการตรวจสอบและแก้ไขปัญหาดังกล่าวเรียบร้อยแล้ว	-	- เอกสารแนบที่ 1-39 ในภาคผนวกที่ 1

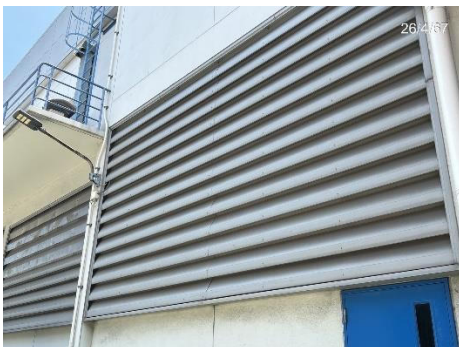
ภาพที่ 2-2 ระบบระบายอากาศในอาคาร
บริเวณที่มีความร้อนสูง

- จัดให้มีระบบระบายอากาศภายในอาคาร เพื่อเพิ่มประสิทธิภาพการระบายอากาศภายในอาคารให้เป็นไปตามมาตรฐานการออกแบบและกฎหมายควบคุมอาคารหรือกฎหมายอื่นๆ ที่เกี่ยวข้อง	- บริเวณที่มีความร้อนสูง	- โครงการมีระบบระบายอากาศภายในอาคารบริเวณที่มีความร้อนสูง เพื่อเพิ่มประสิทธิภาพการระบายอากาศภายในอาคาร	-	- ภาพที่ 2-2

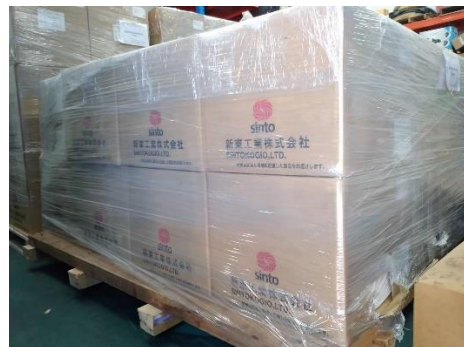
ภาพที่ 2-3 อะไหล่สำรองและถุงกรอง

- การจัดเตรียมอะไหล่สำรองที่จำเป็นสำหรับระบบดักฝุ่นให้เพียงพอ และพร้อมสำหรับใช้งานการแก้ไขซ่อมบำรุง เมื่อระบบบำบัด มลพิษทางอากาศ เกิดขัดข้อง	- ระบบดักฝุ่น	- โครงการมีการจัดเตรียมอะไหล่สำรองสำหรับระบบดักฝุ่นอย่างเพียงพอ ซึ่งหากพบว่าเกิดการชำรุดจะสามารถนำมาใช้งานการแก้ไขได้ทันที	-	- ภาพที่ 2-3 - ภาพที่ 2-20

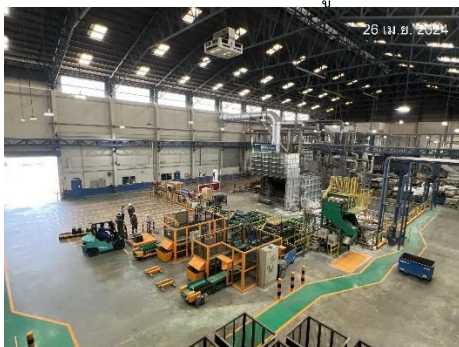
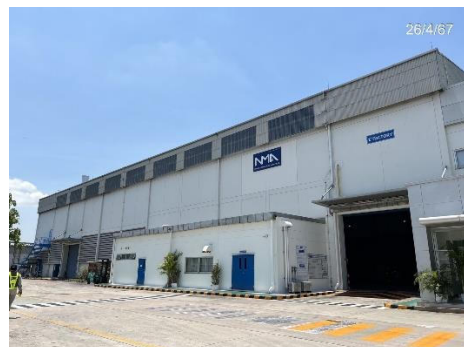
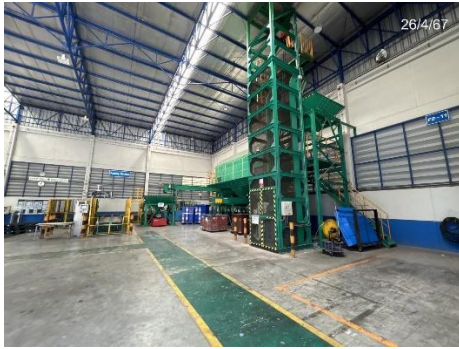
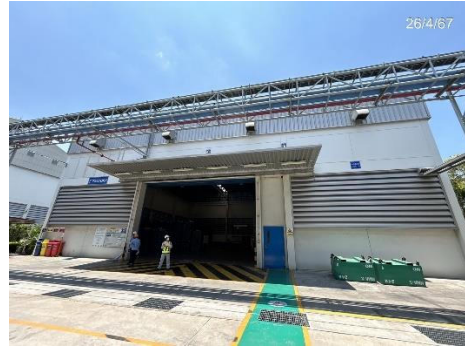
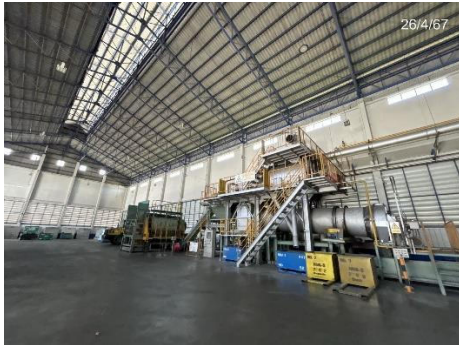
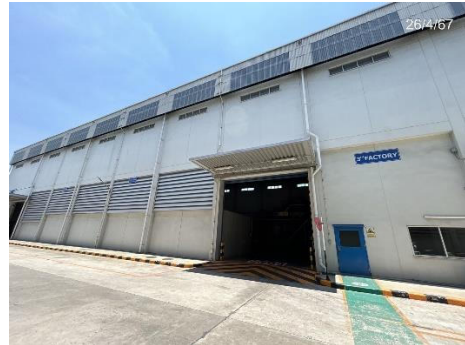
ภาพที่ 2-4 การติดตั้งเครื่องจักรภายในพื้นที่โครงการ

ภาพที่ 2-4 การติดตั้งเครื่องจักรภายในพื้นที่โครงการ (ต่อ)

- ติดตั้งเครื่องจักรที่มีเสียงดังไว้ในอาคารเพื่อลดระดับเสียงที่จะมีผลกระทบต่อชุมชนที่อยู่ใกล้เคียงได้	- เครื่องจักรและอุปกรณ์ต่างๆ	- โครงการได้ติดตั้งเครื่องจักรและอุปกรณ์ที่อาจก่อให้เกิดเสียงดังภายในอาคารที่มีหลังคาปิดมิดชิด เพื่อลดผลกระทบด้านเสียง	-	- ภาพที่ 2-4

- ควบคุมเสียงที่แหล่งกำเนิดโดยหลักการด้านวิศวกรรมเพื่อเป็นการลดระดับเสียงที่แหล่งกำเนิด โดยได้วางแผนการเลือกอุปกรณ์และเครื่องจักรต่างๆ เช่น เตาหลอม เครื่องเทหล่อ เป็นต้น ที่จะเข้ามาติดตั้งในโรงงานให้มีค่าระดับเสียงน้อยที่สุด	- เครื่องจักรและอุปกรณ์ต่างๆ	- โครงการมีการเลือกอุปกรณ์และเครื่องจักรที่จะเข้ามาติดตั้งในโรงงานให้มีค่าระดับเสียงน้อยที่สุด และได้ติดตั้งเครื่องจักรไว้ในอาคารที่มีหลังคาปิดมิดชิด	-	- ภาพที่ 2-4

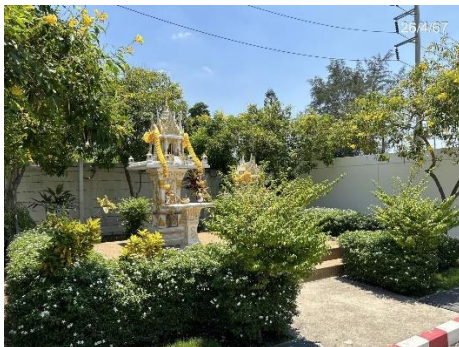
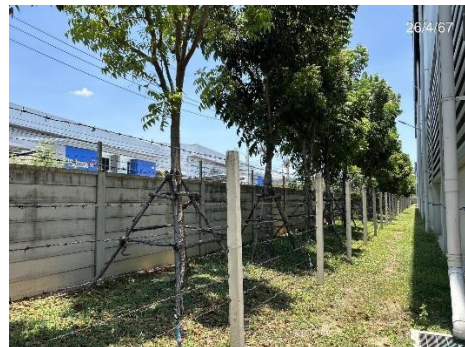
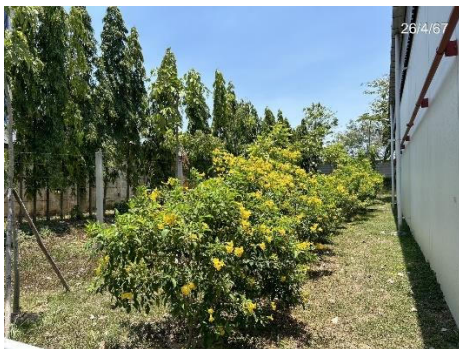
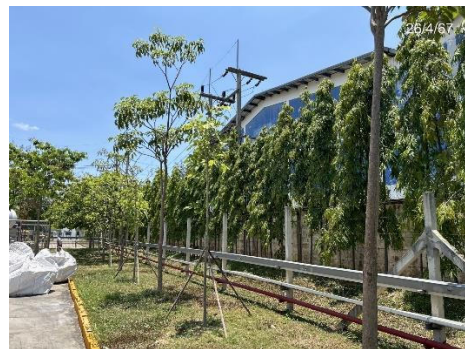
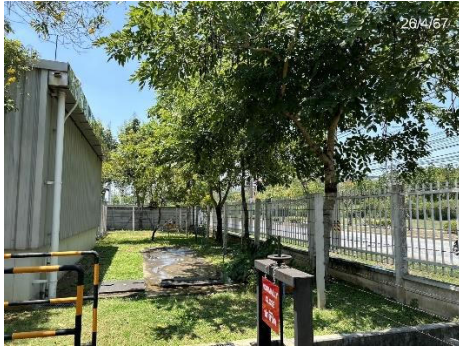
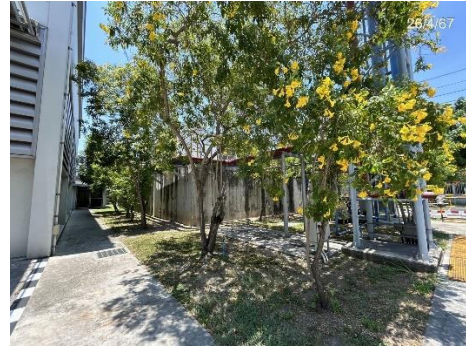
ภาพที่ 2-5 ไม้ยืนต้นบริเวณของเขตพื้นที่โครงการ

ภาพที่ 2-5 ไม่ย่นต้นบริเวณของเขตพื้นที่โครงการ (ต่อ)

- กำหนดให้มีการปลูกต้นไม้เป็นแนวกันชน (Buffer Zone) เป็นไม้ยืนต้นทรงสูงบริเวณริมรั้วรอบโรงงาน สำหรับริมรั้วทางด้านทิศตะวันออก เว้นพื้นที่กว้างประมาณ 10 เมตร เพื่อทำการปลูกต้นไม้ให้หนาแน่น เนื่องจากพื้นที่ติดกับชุมชน และยังเป็นการสร้างทัศนียภาพที่ดี ช่วยลดผลกระทบด้านฝุ่นละอองและเสียงดังออกสู่สิ่งแวดล้อมภายนอกโครงการ	- ภายในพื้นที่โครงการ	- โครงการทำการปลูกไม้ยืนต้น เพื่อความร่มรื่นและเป็นแนวกันชนป้องกันฝุ่นละออง ซึ่งเป็นการลดผลกระทบที่อาจเกิดขึ้นต่อชุมชนใกล้เคียงโครงการ	-	- ภาพที่ 2-5 - เอกสารแนบที่ 1-44 ในภาคผนวกที่ 1

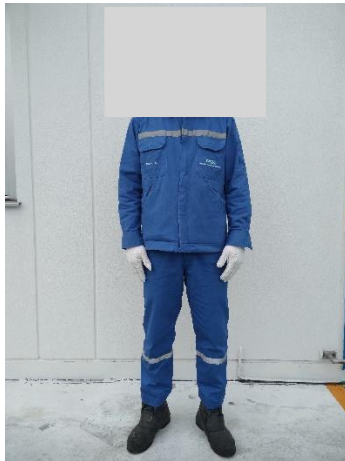
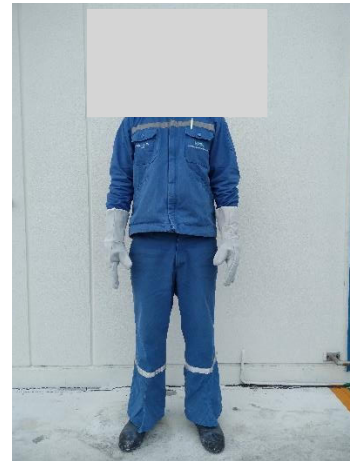
ภาพที่ 2-6 พนักงานสวมใส่อุปกรณ์ป้องกันอันตรายส่วนบุคคล

มาตรการป้องกันและแก้ไขผลกระทบสิ่งแวดล้อม	สถานที่ดำเนินการ	รายละเอียดการปฏิบัติตามมาตรการฯ	ปัญหา อุปสรรค และการแก้ไข	เอกสารแนบ/อ้างอิง
3. ระดับเสียง (ต่อ) 3.2 การป้องกันที่ตัวกลาง และพนักงาน - ปลุกไม้ยืนต้นบริเวณขอบเขตพื้นที่โครงการ เพื่อลดผลกระทบจากฝุ่นละอองและเสียงดังต่อโรงงานข้างเคียงหรือชุมชนที่อยู่ใกล้ - จัดให้มีอุปกรณ์ป้องกันอันตรายส่วนบุคคลที่สามารถป้องกันอันตรายจากเสียงดังแก่พนักงานอย่างเพียงพอ เช่น ที่อุดหู หรือที่ครอบหู	- ริมรั้วรอบโครงการ - พนักงาน	- โครงการมีการปลูกต้นไม้ยืนต้นบริเวณรอบพื้นที่โครงการ เพื่อลดผลกระทบจากฝุ่นละอองและเสียงดัง - โครงการจัดเตรียมอุปกรณ์ป้องกันเสียงให้กับพนักงานที่สัมผัสกับเสียงดัง พร้อมทั้งกำชับให้พนักงานสวมใส่อุปกรณ์ป้องกันเสียงทุกครั้งที่เข้าไปปฏิบัติงาน	-	- ภาพที่ 2-5 - ภาพที่ 2-6

- กำกับดูแลให้พนักงานสวมใส่อุปกรณ์ป้องกันอันตรายส่วนบุคคลขณะปฏิบัติงานอย่างเคร่งครัด	- พนักงาน	- โครงการกำชับให้พนักงานสวมใส่อุปกรณ์ป้องกันอันตรายส่วนบุคคลทุกครั้งขณะปฏิบัติงาน	-	- ภาพที่ 2-6

- กำหนดระบบขออนุญาตเข้าทำงานในพื้นที่ที่เสี่ยงต่อการเกิดอันตราย ที่รุนแรง และการเข้าทำงานในพื้นที่เสี่ยงต้องสวมใส่อุปกรณ์ป้องกันอันตรายส่วนบุคคล	- ภายในพื้นที่โครงการ	- โครงการมีระบบการขออนุญาตเข้าทำงาน (Work Permit) ทุกครั้งที่เข้าทำงานในพื้นที่ที่เสี่ยงต่อการเกิดอันตราย และกำหนดให้พนักงานต้องสวมใส่อุปกรณ์ป้องกันอันตรายส่วนบุคคลทุกครั้งที่เข้าปฏิบัติงาน	-	- ภาพที่ 2-6 - เอกสารแนบที่ 1-20 ในภาคผนวกที่ 1

- กำหนดให้พื้นที่หน้าเตาหลอมเป็นพื้นที่ห้ามบุคคลที่ไม่เกี่ยวข้องเข้าไปในบริเวณเตาหลอม ในระยะไม่น้อยกว่า 10 เมตร	- บริเวณเตาหลอม	- โครงการกำหนดให้บริเวณพื้นที่หน้าเตาหลอม เป็นพื้นที่ห้ามบุคคลที่ไม่เกี่ยวข้องเข้าไปในบริเวณเตาหลอม และมีการจัดเตรียมหน้ากากและชุดป้องกันความร้อน ให้พนักงานสวมใส่ขณะปฏิบัติงานบริเวณหน้าเตาหลอม	-	- ภาพที่ 2-6 - ภาพที่ 2-7

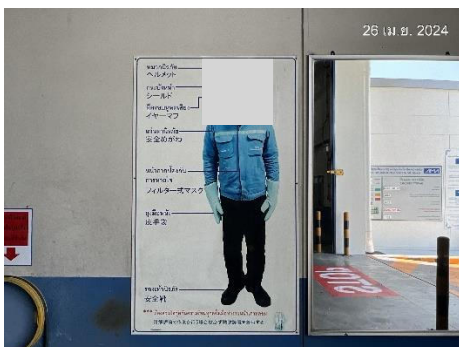
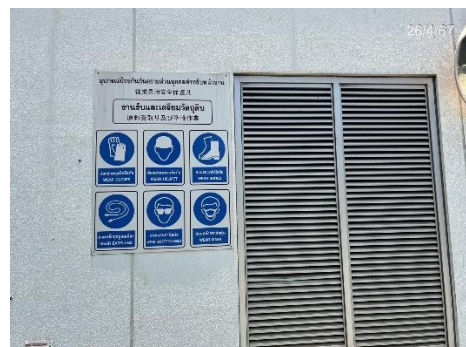
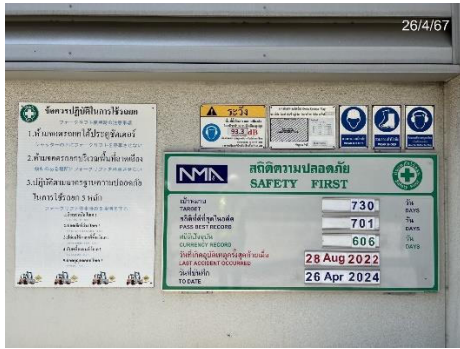
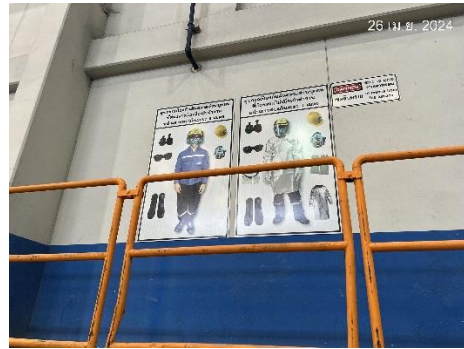
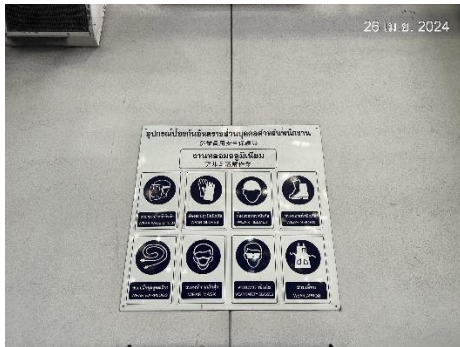
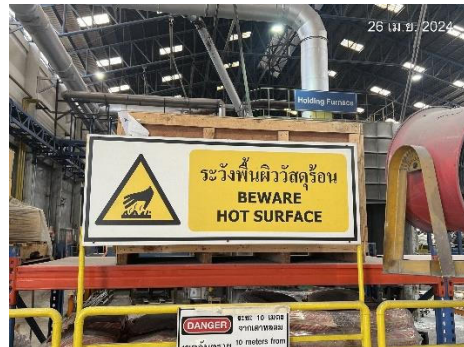
ภาพที่ 2-7 ป้ายเตือนให้สวมใส่อุปกรณ์ป้องกันอันตรายส่วนบุคคล และป้ายเตือนอันตรายในพื้นที่โครงการ

ภาพที่ 2-7 ป้ายเตือนให้สวมใส่อุปกรณ์ป้องกันอันตรายส่วนบุคคล และป้ายเตือนอันตรายในพื้นที่โครงการ (ต่อ)

- กำหนดเขตสวมใส่อุปกรณ์ลดเสียงและทำสัญลักษณ์บริเวณที่มีเสียงดัง และกำหนดให้พนักงานต้องสวมใส่อุปกรณ์ลดเสียงในขณะที่ปฏิบัติงานในบริเวณนั้น ได้แก่ ที่ครอบหูหรือที่อุดหู กรณีพนักงานต้องปฏิบัติงานในบริเวณที่มีเสียงดังมากกว่า 85 เดซิเบลเอ ต้องจัดหาที่ครอบหูให้พนักงานแทนที่อุดหู	- อาคารส่วนผลิต	- โครงการจัดทำป้ายเตือนให้สวมใส่อุปกรณ์ป้องกันอันตรายส่วนบุคคลก่อนเข้าพื้นที่กระบวนการผลิตที่มีเสียงดัง พร้อมทั้งกำชับให้พนักงานสวมใส่อุปกรณ์ป้องกันเสียงทุกครั้งที่เข้าไปปฏิบัติงาน	-	- ภาพที่ 2-7

- ต้องมีการติดตั้งป้ายความปลอดภัย เครื่องหมายความปลอดภัยบริเวณที่มีความเสี่ยง/บริเวณเครื่องจักรอุปกรณ์	- ภายในพื้นที่โครงการ	- โครงการติดตั้งป้ายเตือนความปลอดภัย บริเวณพื้นที่ที่มีความเสี่ยง และบริเวณเครื่องจักรอุปกรณ์	-	- ภาพที่ 2-7

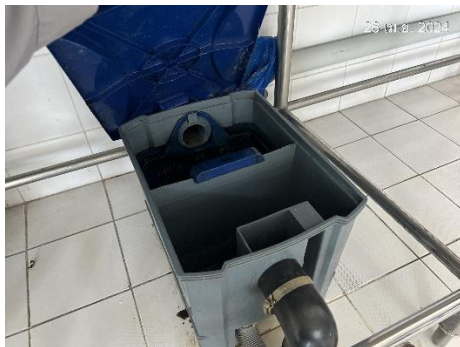
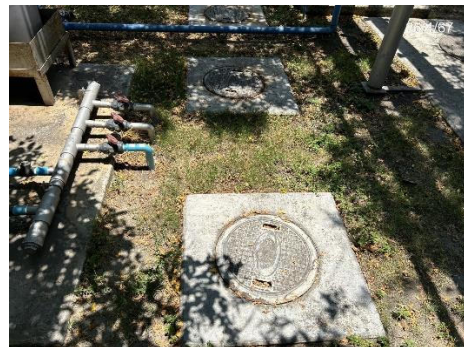
ภาพที่ 2-8 ถังดับไขมันบริเวณโรงอาหาร

มาตรการป้องกันและแก้ไขผลกระทบสิ่งแวดล้อม	สถานที่ดำเนินการ	รายละเอียดการปฏิบัติตามมาตรการฯ	ปัญหา อุปสรรค และการแก้ไข	เอกสารแนบ/อ้างอิง
4. คุณภาพน้ำ - ติดตั้งระบบบำบัดน้ำเสียที่มีประสิทธิภาพเพียงพอในการรองรับน้ำเสียจากกิจกรรมต่างๆ ภายในโครงการ ดังนี้ <ul style="list-style-type: none"> ติดตั้งถังดักไขมัน ขนาด 1.4 ลูกบาศก์เมตร จำนวน 1 ชุด สำหรับบำบัดน้ำเสียที่เกิดขึ้นจากโรงอาหาร รวมประมาณ 1.2 ลูกบาศก์เมตร/วัน ติดตั้งระบบบำบัดน้ำเสียสำเร็จรูป (Septic tank) ความสามารถในการบำบัดน้ำเสีย ประมาณ 6 ลูกบาศก์เมตร/วัน สำหรับบำบัดน้ำเสียจากกิจกรรมการใช้ห้องน้ำของพนักงาน และน้ำเสียจากโรงอาหารที่ผ่านการดักไขมันแล้ว รวมประมาณ 3.9 ลูกบาศก์เมตร/วัน 	- พื้นที่โครงการ	- โครงการติดตั้งระบบบำบัดน้ำเสียในการรองรับน้ำเสียจากกิจกรรมต่างๆ ภายในโครงการ ดังนี้ <ul style="list-style-type: none"> โครงการติดตั้งถังดักไขมัน จำนวน 1 ชุด สำหรับบำบัดน้ำเสียจากโรงอาหาร โครงการติดตั้งระบบบำบัดน้ำเสียสำเร็จรูป (Septic Tank) สำหรับบำบัดน้ำเสียจากกิจกรรมการใช้ห้องน้ำของพนักงานและน้ำเสียจากโรงอาหารที่ผ่านการดักไขมันแล้ว 	- - -	- - ภาพที่ 2-8 - ภาพที่ 2-9

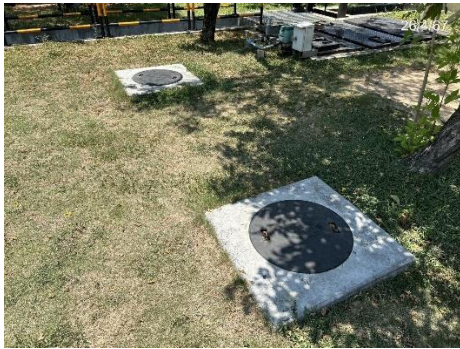
ภาพที่ 2-9 ระบบบำบัดน้ำเสียสำเร็จรูป (Septic Tank)

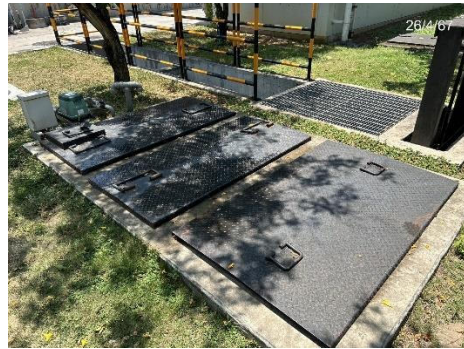
ภาพที่ 2-10 บ่อตรวจสอบ (Inspection Pit)
และบ่อพักน้ำทิ้ง (Holding Pond)

- รวบรวมน้ำทิ้งหลังการบำบัดจากระบบบำบัดน้ำเสีย ประมาณ 3.9 ลูกบาศก์เมตร/วัน ไปยังบ่อตรวจสอบ (Inspection pit) จำนวน 1 บ่อ เพื่อตรวจสอบคุณภาพน้ำทิ้งโดยมีการจัดการน้ำทิ้ง ดังนี้ <ul style="list-style-type: none"> กรณีผลการตรวจวัดมีค่าอยู่ในเกณฑ์มาตรฐานตามประกาศการนิคมอุตสาหกรรมแห่งประเทศไทยที่ 76/2560 เรื่อง กำหนดมาตรฐานทั่วไปในการระบายน้ำเสียสู่ระบบบำบัดน้ำเสียส่วนกลางในนิคมอุตสาหกรรม ให้รวบรวมน้ำทิ้งไปกักเก็บที่บ่อพักน้ำทิ้งสุดท้าย (Holding pond) กรณีผลการตรวจวัดมีค่าไม่อยู่ในเกณฑ์มาตรฐานตามประกาศการนิคมอุตสาหกรรมแห่งประเทศไทยที่ 76/2560 เรื่อง กำหนดมาตรฐานทั่วไปในการระบายน้ำเสียสู่ระบบบำบัดน้ำเสียส่วนกลางในนิคมอุตสาหกรรม ให้รวบรวมน้ำทิ้งไปกักเก็บที่บ่อพักน้ำฉุกเฉิน (Emergency pond) 	- พื้นที่โครงการ	- โครงการติดตั้งบ่อตรวจสอบ (Inspection pit) เพื่อรวบรวมน้ำทิ้งจากระบบบำบัด และตรวจสอบคุณภาพน้ำทิ้งตามมาตรการกำหนด - ในกรณีผลการตรวจวัดมีค่าอยู่ในเกณฑ์มาตรฐานตามประกาศการนิคมอุตสาหกรรมแห่งประเทศไทย ทางโครงการจะรวบรวมน้ำทิ้งไปกักเก็บที่บ่อพักน้ำทิ้งสุดท้าย (Holding pond) - ในกรณีผลการตรวจวัดมีค่าไม่อยู่ในเกณฑ์มาตรฐานตามประกาศการนิคมอุตสาหกรรมแห่งประเทศไทย ทางโครงการจะรวบรวมน้ำทิ้งไปกักเก็บที่บ่อพักน้ำทิ้งฉุกเฉิน (Emergency pond)	- - -	- ภาพที่ 2-10 - รายละเอียดแสดงในบทที่ 3 - ภาพที่ 2-10 - ภาพที่ 2-11

- น้ำทิ้งจากการทำความสะอาดแผงเซลล์แสงอาทิตย์ประมาณ 20 ลูกบาศก์เมตร/วัน (2 ครั้ง/ปี) จะรวบรวมไปยังบ่อพักน้ำทิ้ง (Holding pond) ขนาด 6.0 ลูกบาศก์เมตร และระบบบำบัดน้ำเสียส่วนกลางของนิคมอุตสาหกรรมดับบลิวเอชเอ ชลบุรี 1 ต่อไป	- พื้นที่โครงการ	- หากมีน้ำทิ้งจากการทำความสะอาดแผงเซลล์แสงอาทิตย์ โครงการจะทำการรวบรวมไปยังบ่อพักน้ำทิ้ง (Holding pond) และส่งไปยังระบบบำบัดน้ำเสียส่วนกลางของนิคมอุตสาหกรรมดับบลิวเอชเอ ชลบุรี 1 ปัจจุบันโครงการยังไม่มีการใช้งานแผงเซลล์แสงอาทิตย์	-	- ภาพที่ 2-10

- จัดให้มีบ่อพักน้ำทิ้งสุดท้าย (Holding Tank) จำนวน 1 บ่อ ขนาดความจุ 6 ลูกบาศก์เมตร เพื่อรองรับและจัดเก็บน้ำทิ้งที่ผ่านการบำบัดแล้ว และมีค่าอยู่ในเกณฑ์มาตรฐานตามประกาศการนิคมอุตสาหกรรมแห่งประเทศไทยที่ 76/2560 เรื่อง กำหนดมาตรฐานทั่วไปในการระบายน้ำเสียสู่ระบบบำบัดน้ำเสียส่วนกลางในนิคมอุตสาหกรรม	- พื้นที่โครงการ	- โครงการติดตั้งบ่อพักน้ำทิ้งสุดท้าย (Holding Tank) เพื่อรองรับและจัดเก็บน้ำทิ้งที่ผ่านการบำบัดแล้ว โดยในช่วงเดือนมกราคม-มิถุนายน 2567 พบว่าผลการตรวจวิเคราะห์มีค่าอยู่ในเกณฑ์มาตรฐานที่กำหนด	-	- ภาพที่ 2-10

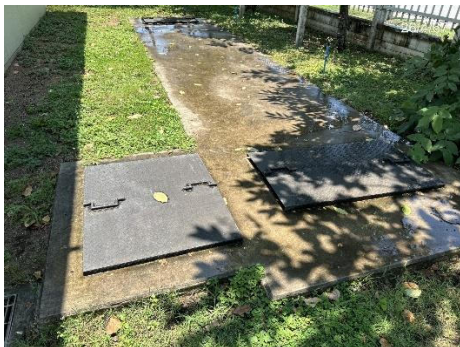
ภาพที่ 2-11 บ่อพักน้ำฉุกเฉิน (Emergency Pond)

มาตรการป้องกันและแก้ไขผลกระทบสิ่งแวดล้อม	สถานที่ดำเนินการ	รายละเอียดการปฏิบัติตามมาตรการฯ	ปัญหา อุปสรรค และการแก้ไข	เอกสารแนบ/อ้างอิง
4. คุณภาพน้ำ (ต่อ) - กรณีที่น้ำทิ้งที่ผ่านการบำบัดแล้วมีค่าไม่อยู่ในเกณฑ์มาตรฐานตามประกาศการนิคมอุตสาหกรรมแห่งประเทศไทยที่ 76/2560 เรื่อง กำหนดมาตรฐานทั่วไปในการระบายน้ำเสียสู่ระบบบำบัดน้ำเสียส่วนกลางในนิคมอุตสาหกรรม จะต้องทำการรวบรวมไปยังบ่อบำบัดน้ำเสียฉุกเฉิน (Emergency pond) ซึ่งเป็นบ่อบำบัดชั่วคราว ความจุประมาณ 6 ลูกบาศก์เมตร สามารถรองรับปริมาณน้ำทิ้งได้ประมาณ 1 วัน และส่งกลับไปบำบัดอีกครั้งที่ระบบบำบัดน้ำเสียสำเร็จรูป (Septic tank) ความสามารถในการบำบัดน้ำเสียในอัตรา 6 ลูกบาศก์เมตร/วัน	- พื้นที่โครงการ	- หากพบว่าน้ำทิ้งที่ผ่านการบำบัดแล้วมีค่าไม่อยู่ในเกณฑ์มาตรฐานที่กำหนด โครงการจะทำการรวบรวมน้ำเสียไปยังบ่อบำบัดน้ำฉุกเฉิน (Emergency Pond) และส่งกลับไปบำบัดอีกครั้งที่ระบบบำบัดน้ำเสียสำเร็จรูป โดยในช่วงเดือนมกราคม-มิถุนายน 2567 พบว่า ผลการตรวจวิเคราะห์มีค่าอยู่ในเกณฑ์มาตรฐานที่กำหนด	-	- ภาพที่ 2-11 - รายละเอียดแสดงในบทที่ 3

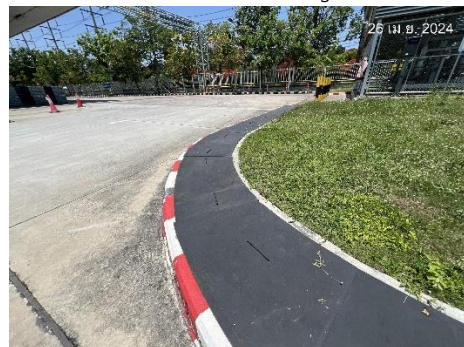
ภาพที่ 2-12 รางระบายน้ำฝน

5. การระบายน้ำ และการป้องกันน้ำท่วม - ระบายน้ำฝนภายในโครงการไปยังบ่อบำบัดน้ำฝนของโครงการ ซึ่งเป็นบ่อบำบัดชั่วคราว ความจุประมาณ 3,200 ลูกบาศก์เมตร ความลึกบ่อ 3.3 เมตร (+ 115.65 เมตร รทก.) ระดับน้ำในการกักเก็บ +115.03 เมตร (รทก.) เพื่อกักเก็บน้ำฝนไว้ในพื้นที่โครงการ	- บ่อบำบัดน้ำฝน	- โครงการมีการระบายน้ำฝนไปยังบ่อบำบัดน้ำฝนของโครงการ เพื่อกักเก็บน้ำฝนไว้ในพื้นที่	-	- ภาพที่ 2-12 - ภาพที่ 2-27

- กำกับดูแลให้มีการทิ้งเศษวัสดุ และขยะมูลฝอยที่อาจอุดตันในรางระบายน้ำภายในพื้นที่โครงการ รวมทั้งกำหนดแผนการทำความสะอาดและเก็บกวาดท่อระบายน้ำทั้งโครงการอย่างน้อยปีละ 1 ครั้ง	- ภายในพื้นที่โครงการ	- โครงการได้กำหนดให้มีพนักงานกวาดพื้นบริเวณภายในพื้นที่โครงการอยู่เป็นประจำ และมีการทำความสะอาดรางระบายน้ำเป็นประจำทุกเดือน	-	- ภาพที่ 2-12 - ภาพที่ 2-29 - เอกสารแนบที่ 1-10 ในภาคผนวกที่ 1

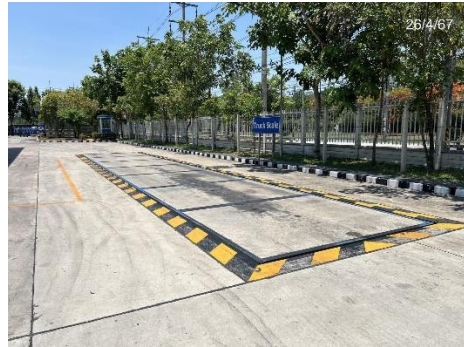
ภาพที่ 2-14 เครื่องชั่งน้ำหนักรถบรรทุก

- ควบคุมน้ำหนักของรถบรรทุกให้บรรทุกขนส่งตามกฎหมายกำหนดและต้องจัดให้มีวัสดุอุปกรณ์ป้องกันการตกหล่นของวัสดุเพื่อป้องกันความเสียหายของผิวจราจร	- เส้นทางขนส่ง	- โครงการมีเครื่องชั่งน้ำหนักรถบรรทุก เพื่อควบคุมน้ำหนักรถบรรทุกให้เป็นไปตามที่กฎหมายกำหนด และกำหนดให้พนักงานขับรถขนส่งทุกคันจะต้องมีผ้าใบปกคลุมส่วนบรรทุกเพื่อป้องกันการร่วงหล่นขณะขนส่ง	-	- ภาพที่ 2-14 - ภาพที่ 2-15

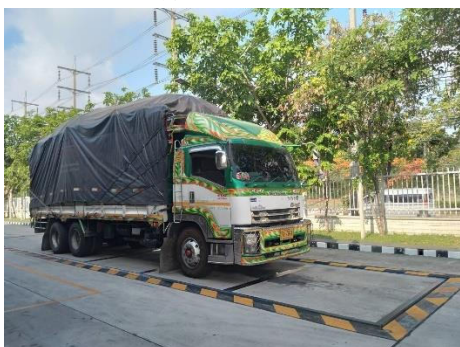
ภาพที่ 2-15 ผ้าใบปิดคลุมรถบรรทุกที่มีดัด

- กำหนดมาตรการหรือแนวทางปฏิบัติให้แก่พนักงานขับรถบรรทุกและพนักงานที่ปฏิบัติในการขนถ่ายสินค้า วัสดุดิบ สารเคมีและของเสียในเรื่องต่างๆ ดังนี้ <ul style="list-style-type: none"> การลดระดับเสียงจากการขนถ่ายเศษอะลูมิเนียมและชิ้นงานที่เป็นอะลูมิเนียม การทำความสะอาดเศษวัสดุที่หกหล่นในบริเวณพื้นที่ภายหลังเสร็จสิ้นการขนถ่ายทุกครั้ง รถบรรทุกวัสดุประเภทฝุ่นผง หรือวัสดุที่อาจมีการฟุ้งกระจายให้ปิดคลุมรถบรรทุกทุกครั้งก่อนออกจากพื้นที่โครงการ 	- ภายในพื้นที่โครงการ	- โครงการกำหนดแนวทางปฏิบัติงานให้พนักงานขับรถบรรทุก และพนักงานที่ปฏิบัติงานในการขนถ่ายสินค้า วัสดุดิบ สารเคมี และของเสียต่างๆ ดังนี้ <ul style="list-style-type: none"> กำหนดให้ลดระดับเสียงขณะทำการขนถ่ายเศษอะลูมิเนียม และชิ้นงานที่เป็นอะลูมิเนียม กำหนดให้มีเจ้าหน้าที่ทำความสะอาดเศษวัสดุที่หกหล่นภายหลังเสร็จสิ้นการขนถ่าย กำหนดให้พนักงานขับรถขนส่งทุกคัน จะต้องผ้าใบปิดคลุมส่วนบรรทุกอย่างมิดชิด 	-	- ภาพที่ 2-15

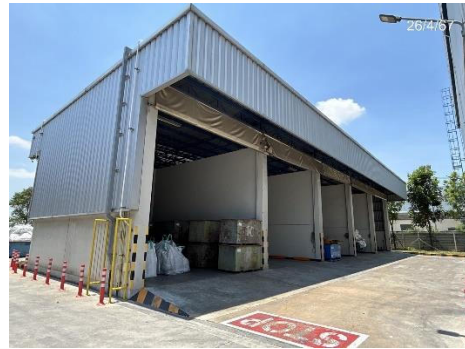
ภาพที่ 2-18 พื้นที่จัดเก็บของเสียจากกระบวนการผลิต

มาตรการป้องกันและแก้ไขผลกระทบสิ่งแวดล้อม	สถานที่ดำเนินการ	รายละเอียดการปฏิบัติตามมาตรการฯ	ปัญหา อุปสรรค และการแก้ไข	เอกสารแนบ/อ้างอิง
2. คุณภาพอากาศ (ต่อ) 2.4 เศษอะลูมิเนียมและตะกั่วอะลูมิเนียม - การป้องกันการเกิดมลพิษทางอากาศในขั้นตอนการใช้วัตถุดิบหลักในการหลอม ดังนี้ <ul style="list-style-type: none"> จัดให้มีเกณฑ์และข้อกำหนดในการรับซื้อวัตถุดิบประเภทเศษอะลูมิเนียมที่เข้าสู่พื้นที่โครงการทุกประเภทโดยไม่ได้รับเศษอะลูมิเนียมที่ไม่สามารถหลอมได้ ไม่รับเศษอะลูมิเนียมปนเปื้อนน้ำมันไม่รับเศษอะลูมิเนียมที่มีการปนเปื้อนพลาสติกเข้ามาเป็นวัตถุดิบในการหลอมหากตรวจพบในขั้นตอนการตรวจรับเศษอะลูมิเนียมเข้าสู่โครงการจะไม่รับซื้อหรือส่งคืนบริษัทผู้จำหน่ายทันที การนำเศษชิ้นอะลูมิเนียมมาใช้เป็นวัตถุดิบในกระบวนการหลอมจะต้องทำการอบให้แห้งในเครื่องอบซีกลิ้งก่อนนำเข้าเตาหลอมทุกครั้ง จัดเก็บตะกั่วอะลูมิเนียมในภาชนะกระบะเหล็กและจัดเก็บในพื้นที่อาคารผลิตซึ่งมีหลังคาคลุมไม่สัมผัสกับละอองน้ำ 	- พื้นที่โครงการ	- โครงการมีมาตรการป้องกันการเกิดมลพิษทางอากาศ โดยมีเกณฑ์และข้อกำหนดในการรับซื้อวัตถุดิบประเภทเศษอะลูมิเนียม และมีขั้นตอนการอบให้แห้งในเครื่องอบซีกลิ้งของเศษอะลูมิเนียมก่อนนำเข้าเตาหลอม รวมทั้งจัดเก็บตะกั่วอะลูมิเนียมในภาชนะกระบะเหล็กไว้ในพื้นที่อาคารผลิต	-	- ภาพที่ 2-18 - เอกสารแนบที่ 1-7 ในภาคผนวกที่ 1

มาตรการป้องกันและแก้ไขผลกระทบสิ่งแวดล้อม	สถานที่ดำเนินการ	รายละเอียดการปฏิบัติตามมาตรการฯ	ปัญหา อุปสรรค และการแก้ไข	เอกสารแนบ/อ้างอิง
7. สิ่งปฏิกลหรือวัสดุที่ไม่ใช้แล้ว (ต่อ) 7.1 การจัดการของเสีย (ต่อ) - ขยะมูลฝอย และของเสียจากกิจกรรมการผลิตทั้งหมดจะต้องจัดเก็บภายในอาคารและพื้นที่จัดเก็บของเสียของโครงการ มีผนังล้อมรอบ 3 ด้าน มีหลังคาปิดคลุม เพื่อป้องกันการชะล้างสารอันตรายโดยน้ำฝนลงสู่ระบบระบายน้ำและพื้นที่โดยรอบ และจัดแบ่งประเภทของเสียอย่างชัดเจน โดยจะต้องไม่ทำให้เกิดการปนเปื้อนของของเสียอันตรายไปสู่ของเสียประเภทอื่นๆ	- พื้นที่จัดเก็บของเสีย	- โครงการจัดให้มีพื้นที่เก็บรวบรวมขยะมูลฝอย และของเสียที่เกิดจากกิจกรรมการผลิตของโครงการ และมีการจัดแบ่งประเภทของเสียอย่างชัดเจน	-	- ภาพที่ 2-17 - ภาพที่ 2-18

7.3 ของเสียจากกระบวนการผลิต <ul style="list-style-type: none"> วัสดุที่ไม่ใช้แล้วจากกิจกรรมการผลิตของโครงการจะรวบรวมเก็บไว้ในพื้นที่จัดเก็บของเสีย และให้ดำเนินการตามประกาศกระทรวงอุตสาหกรรม เรื่อง การกำจัด สิ่งปฏิกูล และวัสดุที่ไม่ใช้แล้ว และกฎหมายอื่นๆ ที่เกี่ยวข้อง ดังนี้ ของเสียไม่อันตราย <ul style="list-style-type: none"> เศษเหล็ก 200 ตัน/ปี จัดเก็บในถังเหล็ก ภายในอาคารจัดเก็บของเสีย และให้หน่วยงานที่ได้รับอนุญาตจากกรมโรงงานอุตสาหกรรมมารับไปรีไซเคิล หรือวิธีการอื่นๆ ที่ได้รับอนุญาต 	<ul style="list-style-type: none"> ภายในพื้นที่โครงการ ภายในพื้นที่โครงการ 	<ul style="list-style-type: none"> โครงการจัดให้มีพื้นที่เก็บรวบรวมของเสียจากกิจกรรมการผลิตของโครงการ และเก็บรวบรวมไว้ในพื้นที่จัดเก็บของเสีย ก่อนจัดส่งให้หน่วยงานที่ได้รับอนุญาตรับไปกำจัด ดังนี้ ของเสียไม่อันตราย <ul style="list-style-type: none"> โครงการมีถังเหล็กสำหรับเก็บเศษเหล็ก และรวบรวมไว้เพื่อจำหน่ายให้กับบริษัทที่ได้รับอนุญาตทางกรมโรงงานอุตสาหกรรมมารับไปกำจัดต่อไป 	<ul style="list-style-type: none"> - - 	<ul style="list-style-type: none"> - ภาพที่ 2-18 - ภาพที่ 2-19 - เอกสารแนบที่ 1-15 ในภาคผนวกที่ 1

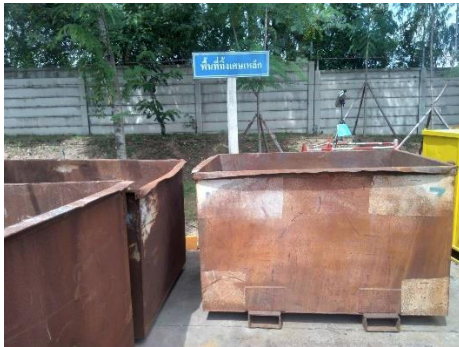
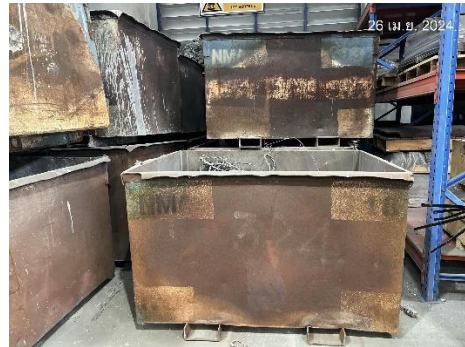
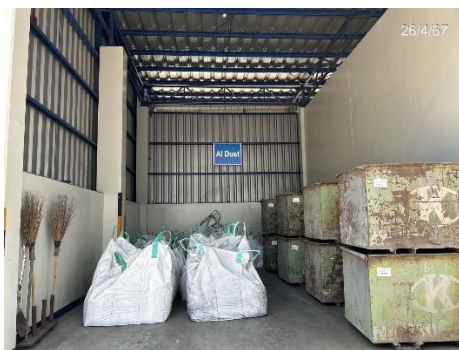
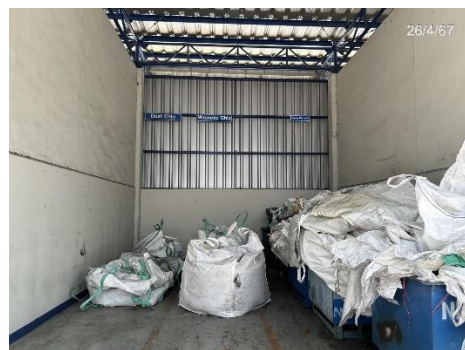
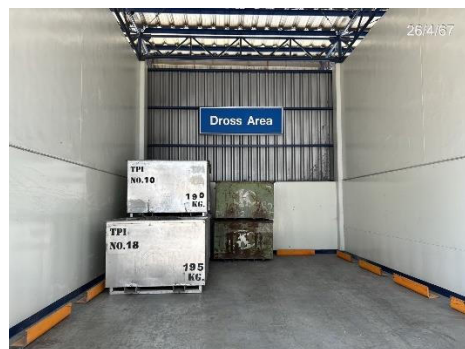
ภาพที่ 2-19 ถังเหล็กเก็บของเสียจากกระบวนการผลิต

ถังเหล็กเก็บเศษเหล็ก

ถังเหล็กเก็บเศษเหล็กติดอะลูมิเนียม

ถุง Big Bag เก็บฝุ่นจากระบบบำบัด

ถังเหล็ก 200 ลิตร จัดเก็บน้ำมันเครื่องใช้แล้ว

ถังเหล็กสำหรับใส่ตะกรันอะลูมิเนียม

<ul style="list-style-type: none"> เศษเหล็กติดอะลูมิเนียม 100 ตัน/ปี จัดเก็บในถังเหล็ก ภายในอาคารจัดเก็บของเสีย และให้หน่วยงานที่ได้รับอนุญาตจากกรมโรงงานอุตสาหกรรมมารับไปรีไซเคิล หรือวิธีการอื่นๆ ที่ได้รับอนุญาต 	<ul style="list-style-type: none"> ภายในพื้นที่โครงการ 	<ul style="list-style-type: none"> โครงการมีถังเหล็กสำหรับเก็บเศษเหล็กติดอะลูมิเนียม และรวบรวมไว้เพื่อจำหน่ายให้กับบริษัทที่ได้รับอนุญาตทางกรมโรงงานอุตสาหกรรมมารับไปกำจัดต่อไป 	<ul style="list-style-type: none"> - 	<ul style="list-style-type: none"> - ภาพที่ 2-19 - เอกสารแนบที่ 1-15 ในภาคผนวกที่ 1
ของเสียอันตราย <ul style="list-style-type: none"> ฝุ่นจากระบบบำบัดมลพิษทางอากาศ 813 ตัน/ปี จัดเก็บในถังเหล็ก ภายในอาคารจัดเก็บของเสีย และให้หน่วยงานที่ได้รับอนุญาตจากกรมโรงงานอุตสาหกรรมมารับไปฝังกลบตามหลักวิชาการ หรือวิธีการอื่นๆ ที่ได้รับอนุญาต 	<ul style="list-style-type: none"> ภายในพื้นที่โครงการ 	ของเสียอันตราย <ul style="list-style-type: none"> ฝุ่นจากระบบบำบัดมลพิษทางอากาศ โครงการจัดเก็บในถังเหล็กภายในอาคารจัดเก็บของเสีย ก่อนติดต่อให้บริษัทที่รับอนุญาตจากหน่วยงานราชการเข้ามารับไปกำจัดต่อไป 	<ul style="list-style-type: none"> - 	<ul style="list-style-type: none"> - ภาพที่ 2-19 - เอกสารแนบที่ 1-13, 1-14 และ 15 ในภาคผนวกที่ 1

<ul style="list-style-type: none"> ถุงกรองที่ใช้แล้ว 15 ตัน/ปี จัดเก็บในถุง Big bag ภายในอาคารจัดเก็บของเสีย และให้หน่วยงานที่ได้รับอนุญาตจากกรมโรงงานอุตสาหกรรมมารับไปฝังกลบตามหลักวิชาการ หรือวิธีการอื่นๆ ที่ได้รับอนุญาต 	<ul style="list-style-type: none"> ภายในพื้นที่โครงการ 	<ul style="list-style-type: none"> ถุงกรองที่ใช้แล้วจะถูกเก็บรวบรวมไว้ในถุง Big Bag ภายในอาคารจัดเก็บของเสีย ก่อนติดต่อให้บริษัทที่รับอนุญาตจากหน่วยงานราชการเข้ามารับไปกำจัดต่อไป 	<ul style="list-style-type: none"> - 	<ul style="list-style-type: none"> - ภาพที่ 2-19

มาตรการป้องกันและแก้ไขผลกระทบสิ่งแวดล้อม	สถานที่ดำเนินการ	รายละเอียดการปฏิบัติตามมาตรการฯ	ปัญหา อุปสรรค และการแก้ไข	เอกสารแนบ/ อ้างอิง
7. สิ่งปฏิกูลหรือวัสดุที่ไม่ใช้แล้ว (ต่อ) 7.3 ของเสียจากกระบวนการผลิต (ต่อ) ของเสียอันตราย (ต่อ) <ul style="list-style-type: none"> • ภาชนะปนเปื้อน 2 ตัน/ปี จัดเก็บในถุง Big bag ภายในอาคารจัดเก็บของเสียและให้หน่วยงานที่ได้รับอนุญาตจากกรมโรงงานอุตสาหกรรมมารับไปฝังกลบตามหลักวิชาการ หรือวิธีการอื่นๆ ที่ได้รับอนุญาต 	- ภายในพื้นที่โครงการ	<ul style="list-style-type: none"> • ภาชนะปนเปื้อนจากการใช้งานจะถูกเก็บรวบรวมไว้ในถุง Big Bag ภายในอาคารจัดเก็บของเสีย ก่อนติดต่อให้บริษัทที่รับอนุญาตจากหน่วยงานราชการเข้ามารับไปฝังกลบตามหลักวิชาการ 	-	- ภาพที่ 2-19
<ul style="list-style-type: none"> • อิฐทนไฟที่ใช้แล้ว 150 ตัน/ปี จัดเก็บไว้ในถังเหล็ก ภายในอาคารจัดเก็บของเสีย และให้หน่วยงานที่ได้รับอนุญาตจากกรมโรงงานอุตสาหกรรมมารับไปฝังกลบตามหลักวิชาการ หรือวิธีการอื่นๆ ที่ได้รับอนุญาต 	- ภายในพื้นที่โครงการ	<ul style="list-style-type: none"> • อิฐทนไฟที่ใช้แล้วโครงการจะเก็บรวบรวมไว้ในถังเหล็ก ภายในอาคารจัดเก็บของเสีย ก่อนติดต่อให้บริษัทที่รับอนุญาตจากหน่วยงานราชการเข้ามารับไปกำจัดต่อไป 	-	- ภาพที่ 2-19

<ul style="list-style-type: none"> • วัสดุปนเปื้อน 15 ตัน/ปี จัดเก็บไว้ในถุง Big bag ภายในอาคารจัดเก็บของเสีย และให้หน่วยงานที่ได้รับอนุญาตจากกรมโรงงานอุตสาหกรรมมารับไปทำเชื้อเพลิงผสม หรือวิธีการอื่นๆ ที่ได้รับอนุญาต 	- ภายในพื้นที่โครงการ	<ul style="list-style-type: none"> • วัสดุปนเปื้อนจากการใช้งาน โครงการจะเก็บรวบรวมไว้ในถุง Big Bag ภายในอาคารจัดเก็บของเสีย ก่อนติดต่อให้บริษัทที่รับอนุญาตจากหน่วยงานราชการเข้ามารับไปกำจัดต่อไป 	-	- ภาพที่ 2-19
<ul style="list-style-type: none"> • น้ำมันเครื่องที่ใช้แล้ว 2 ตัน/ปี จัดเก็บไว้ในถังเหล็ก ภายในอาคารจัดเก็บของเสีย และให้หน่วยงานที่ได้รับอนุญาตจากกรมโรงงานอุตสาหกรรมมารับไปรีไซเคิลหรือวิธีการอื่นๆ ที่ได้รับอนุญาต 	- ภายในพื้นที่โครงการ	<ul style="list-style-type: none"> • น้ำมันเครื่องที่ใช้แล้วจากการใช้งาน โครงการจะเก็บรวบรวมไว้ในถังเหล็ก ภายในอาคารจัดเก็บของเสีย ก่อนติดต่อให้บริษัทที่รับอนุญาตจากหน่วยงานราชการเข้ามารับไปกำจัดต่อไป 	-	- ภาพที่ 2-19

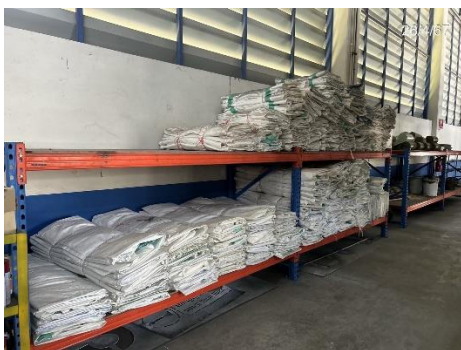
ภาพที่ 2-20 ถุงกระสอบ Big Bag สำหรับใส่ของเสียปนเปื้อน

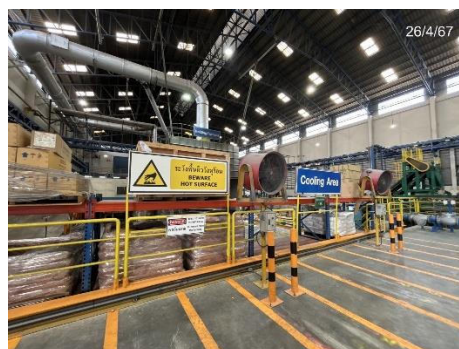
ภาพที่ 2-23 พัดลมระบายอากาศ บริเวณเสี่ยง
ต่อการสะสมความร้อน

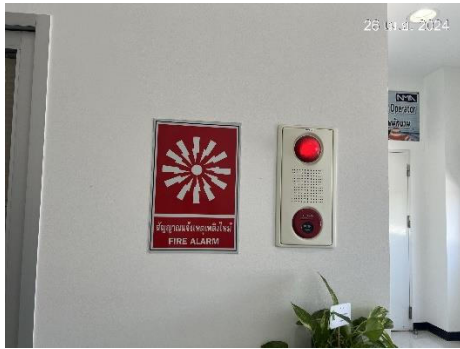
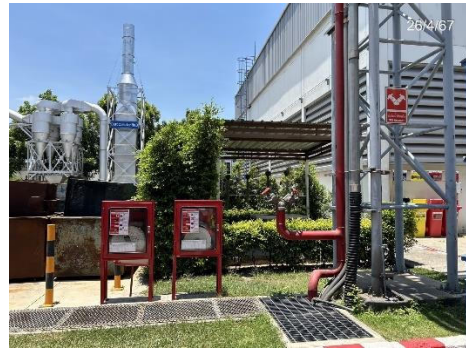
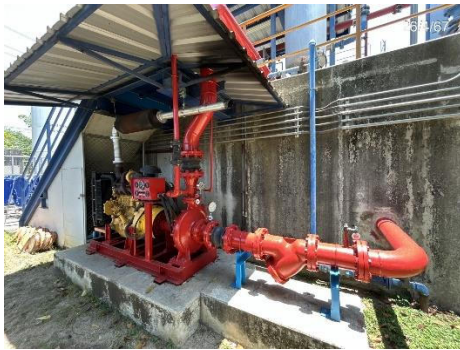
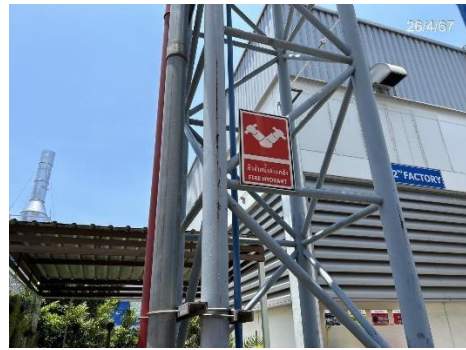
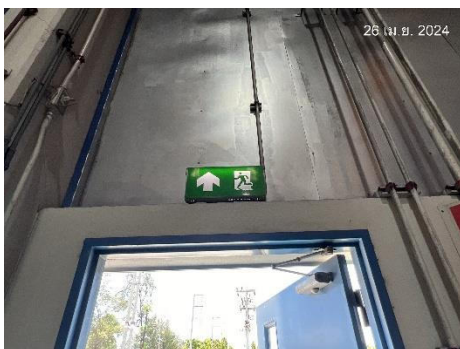
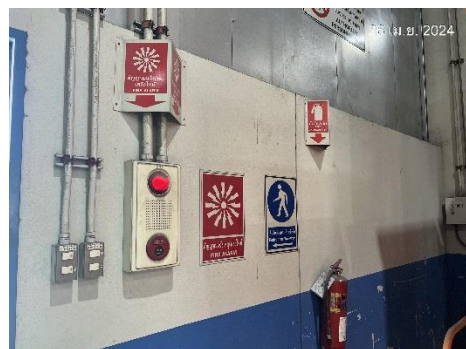
ภาพที่ 2-26 ระบบป้องกันและระงับอัคคีภัยในพื้นที่โครงการ

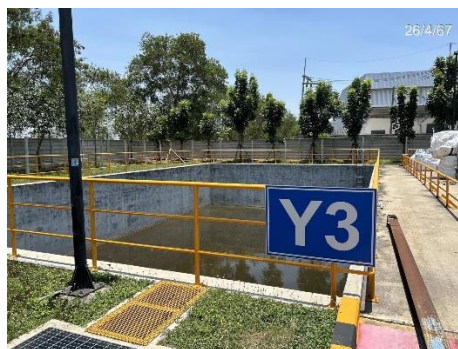
ภาพที่ 2-27 บ่อหน่วงน้ำฝนของโครงการ

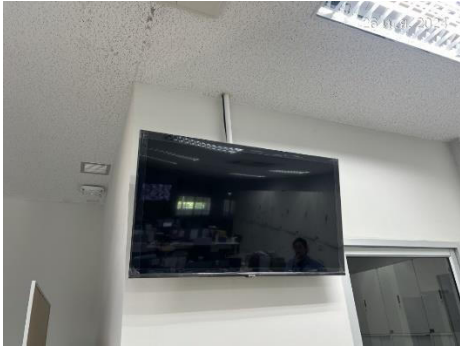
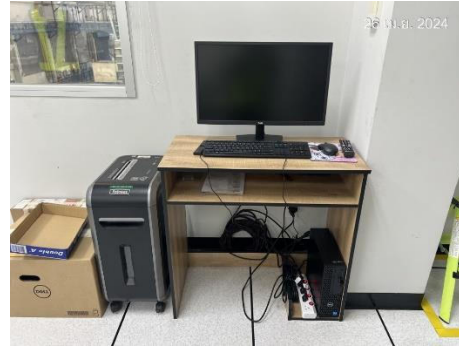
ภาพที่ 2-28 ระบบเก็บข้อมูลแสดงผลผ่านหน้าจอคอมพิวเตอร์จากแผงเซลล์แสงอาทิตย์
