ผลการปฏิบัติตามมาตรการป้องกัน และแก้ไขผลกระทบสิ่งแวดล้อม

บทที่ 3

ตารางที่ 3.1 สรุปผลการปฏิบัติตามมาตรการป้องกัน และแก้ไขผลกระทบสิ่งแวดล้อม ประจำเดือนมกราคม-มิถุนายน 2567
โครงการโรงงานผลิตโพลีเอสเตอร์ (ครั้งที่ 3) บริษัท จีซี โพลีเอสเตอร์ จำกัด

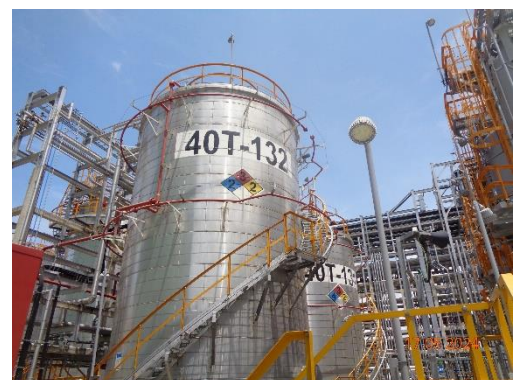
รูปที่ 2 ระบบกำจัดสารอินทรีย์ระเหยแบบ
Thermal Oxidizer (TO)

ผลกระทบสิ่งแวดล้อม	มาตรการป้องกัน และแก้ไขผลกระทบ	สถานที่ดำเนินการ	รายละเอียดการปฏิบัติจริง	ปัญหาและแนวทางแก้ไข	อ้างอิง
2. คุณภาพอากาศ	<div>- จัดให้มีระบบกำจัดสารอินทรีย์ระเหยแบบ Thermal Oxidizer (TO) เพื่อเผาทำลายสารที่อาจปนเปื้อนในก๊าซที่ระบายจากส่วนต่างๆ ดังนี้</div> <div>(1) ขั้นตอนการทำปฏิกิริยาโพลิเมอร์ไรเซชัน (Polymerization Reaction) ของกระบวนการผลิตโพลีเอสเตอร์ชนิด PPG</div> <div>(2) ขั้นตอนการแยกน้ำ (Dehydration Process) ของกระบวนการผลิตโพลีเอสเตอร์ชนิด PPG</div> <div>(3) ขั้นตอนการเตรียมสาร (Seed Polymerization Reaction) ของกระบวนการผลิตโพลีเอสเตอร์ชนิด POP</div> <div>(4) ขั้นตอนการทำให้บริสุทธิ์ (Treatment Process) ของกระบวนการผลิตโพลีเอสเตอร์ชนิด POP</div> <div>(5) ถังเก็บสไตรีน</div> <div>(6) ถังเก็บอะคริโลไนไตรล์</div> <div>(7) ถังเก็บตัวทำละลาย DMF</div>	พื้นที่โครงการ	<div>- โครงการจัดให้มีระบบกำจัดสารอินทรีย์ระเหยแบบ Thermal Oxidizer (TO) เพื่อเผาทำลายสารที่อาจปนเปื้อนในก๊าซที่ระบายจากส่วนต่างๆ ดังนี้</div> <div>1. กระบวนการผลิต PPG (ระบายก๊าซไม่ต่อเนื่อง)</div> <div>- ถังปฏิกิริยาของขั้นตอนโพลิเมอร์ไรเซชัน (Polymerization Reaction)</div> <div>- Evaporator ของขั้นตอนการแยกน้ำ Dehydration Process</div> <div>- Waste Solvent Tank</div>	<div>- ไม่พบปัญหา</div>	<div>- รูปที่ 2 ระบบกำจัดสารอินทรีย์ระเหยแบบ Thermal Oxidizer (TO)</div> <div>- รูปที่ 3 ถังเก็บสไตรีน</div> <div>- รูปที่ 4 ถังเก็บอะคริโลไนไตรล์</div> <div>- รูปที่ 5 ถังเก็บตัวละลาย DMF</div>

ผลกระทบสิ่งแวดล้อม	มาตรการป้องกัน และแก้ไขผลกระทบ	สถานที่ดำเนินการ	รายละเอียดการปฏิบัติจริง	ปัญหาและแนวทางแก้ไข	อ้างอิง
2. คุณภาพอากาศ (ต่อ)	(ต่อ) โดยระบบ TO จะมีความสามารถในการ รองรับก๊าซที่ส่งไปเผาได้ไม่น้อยกว่า 450 กิโลกรัม/ ชั่วโมง โดยกำหนดให้อุณหภูมิเผาไม่น้อยกว่า 1,204 องศาเซลเซียส และประสิทธิภาพ การเผาไหม้ ไม่น้อยกว่า 99% โดยใช้ก๊าซ ธรรมชาติเป็นเชื้อเพลิง ซึ่งก๊าซที่ออกจะผ่านระบบ Three Stage Combustion เพื่อ กำจัด ก๊าซ ออกไซด์ของไนโตรเจน (NO _x) ก่อนระบายออกสู่ บรรยากาศทางปล่องของระบบ TO	พื้นที่โครงการ	2. กระบวนการผลิต POP (ระบาย ก๊าซต่อเนื่องและไม่ต่อเนื่อง) - ถึงปฏิกิริยาของขั้นตอนการเตรียมสาร (Seed Polymerization Reaction) - ขั้นตอนทำให้บริสุทธิ์ (Treatment Process) 3. ถังเก็บสไตรีน 4. ถังเก็บอะคริไลโนไตรล์ 5. ถังเก็บตัวทำละลาย DMF โครงการจัดให้มีระบบ กำจัด สารอินทรีย์ระเหยแบบ Thermal Oxidizer (TO) เพื่อเผาทำลายสาร ที่อาจปนเปื้อนในก๊าซที่ระบายจาก ส่วนต่างๆ ตามมาตรการกำหนด	- ไม่พบปัญหา	- รูปที่ 2 ระบบกำจัด สารอินทรีย์ระเหย แบบ Thermal Oxidizer (TO) - รูปที่ 3 ถังเก็บสไตรีน - รูปที่ 4 ถังเก็บ อะคริไลโนไตรล์ - รูปที่ 5 ถังเก็บ ตัวละลาย DMF

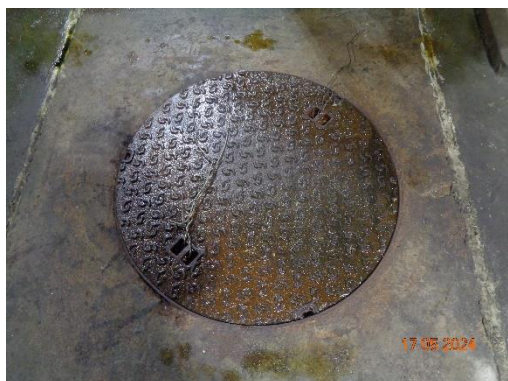
- จัดให้มีการปิดคลุมบ่อ (Pit) ได้แก่ บ่อรวบรวมน้ำเสียที่มีมลสารต่ำ (Low Polluted Wastewater Pit ; LPW Pit) และบ่อรวบรวมน้ำเสียที่มีมลสารสูง (High Polluted Wastewater Pit ; HPW) ที่ใช้ในการรวบรวมน้ำเสียจากกระบวนการผลิต	บ่อ (Pit) ที่ใช้ในการรวบรวมน้ำเสียจากกระบวนการผลิต	- โครงการมีการจัดให้มีการปิดคลุมบ่อ (Pit) ได้แก่ บ่อรวบรวมน้ำเสียที่มีมลสารต่ำ (Low Polluted Wastewater Pit ; LPW Pit) และบ่อรวบรวมน้ำเสียที่มีมลสารสูง (High Polluted Wastewater Pit ; HPW)	- ไม่พบปัญหา	- รูปที่ 9 บ่อรวบรวมน้ำเสียที่มีความเข้มข้นของมลสารต่ำ (PPG Low Polluted Wastewater Pit; LPW Pit) - รูปที่ 10 บ่อรวบรวมน้ำเสียที่มีความเข้มข้นของมลสารสูง (PPG High Polluted Wastewater Pit; HPW Pit)

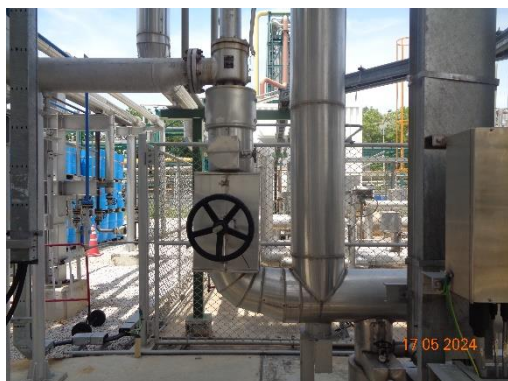
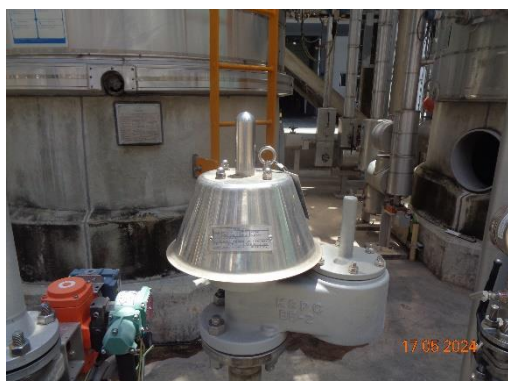
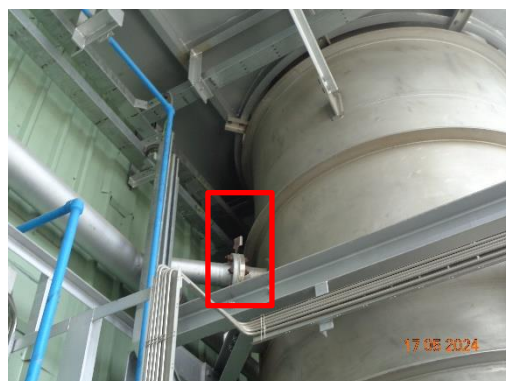
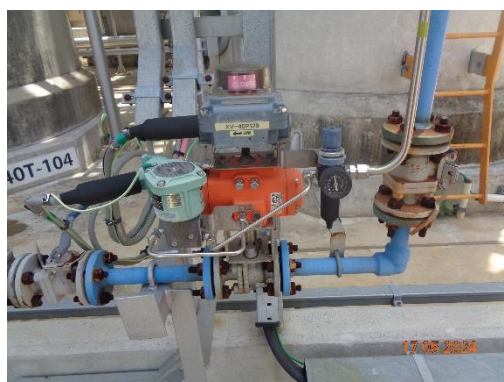
- ติดตั้งอุปกรณ์ความปลอดภัย เช่น Safety Valve (Relief & Vacuum Valve), Rupture Disc, Shut Off Valve และ Gas Detector เป็นต้น	พื้นที่โครงการ	- โครงการมีการดำเนินการติดตั้งอุปกรณ์ความปลอดภัย เช่น Safety Valve (Relief & Vacuum Valve), Rupture Disc, Shut Off Valve และ Gas Detector เป็นต้น	- ไม่พบปัญหา	- รูปที่ 60 อุปกรณ์ความปลอดภัย
