บทที่ 3

การปฏิบัติตามมาตรการติดตามตรวจสอบผลกระทบสิ่งแวดล้อม

รายงานผลการปฏิบัติตามมาตรการป้องกันและแก้ไขผลกระทบสิ่งแวดล้อมและมาตรการติดตามตรวจสอบผลกระทบสิ่งแวดล้อม
โครงการเปลี่ยนแปลงรายละเอียดท่าที่ 3 ท่าเทียบเรือ A5 ของท่าเรือแหลมฉบัง บริษัท นามยง เทอร์มินัล จำกัด (มหาชน)
เดือนมกราคม-มิถุนายน 2567

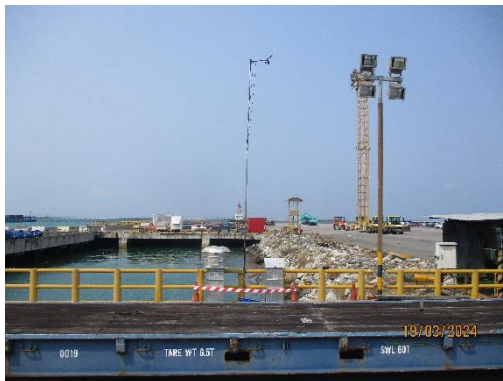
รูปที่ 3.4-2 การตรวจวัดคุณภาพอากาศในบรรยากาศ

บริเวณพื้นที่โครงการ : ตั้งอยู่บริเวณหน้าท่าเทียบเรือ มีรถวิ่งผ่านตลอดเวลา

บริเวณพื้นที่โครงการ

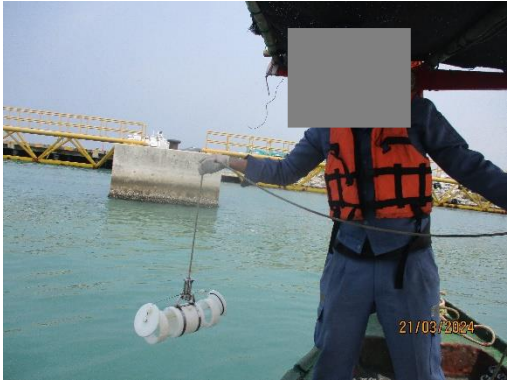
S1 บริเวณ Basin 1	S2 บริเวณด้านหน้าท่าเทียบเรือ A5
รูปที่ 3.4-4 การเก็บตัวอย่างคุณภาพน้ำทะเล

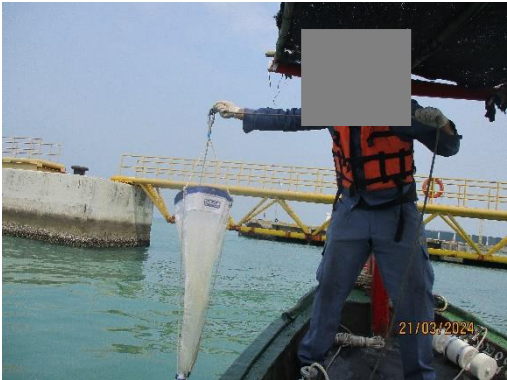
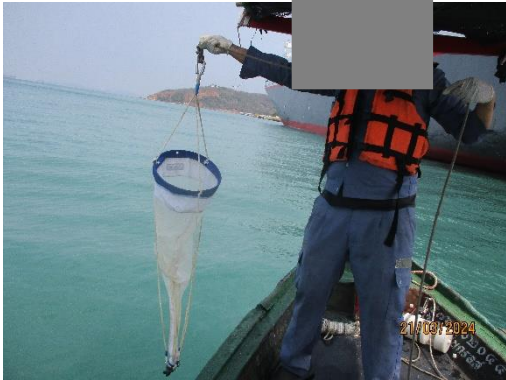
S1 บริเวณ Basin 1	S2 บริเวณด้านหน้าท่าเทียบเรือ A5
การเก็บตัวอย่างแพลงก์ตอน

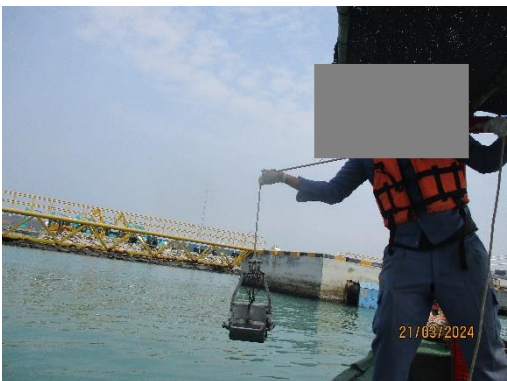
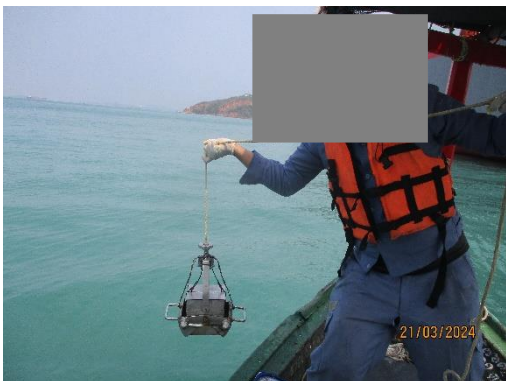
S1 บริเวณ Basin 1	S2 บริเวณด้านหน้าท่าเทียบเรือ A5
การเก็บตัวอย่างสัตว์หน้าดิน	
รูปที่ 3.4-6 การเก็บตัวอย่างชีวภาพทางทะเล
