ผลการปฏิบัติตามมาตรการป้องกันและแก้ไขผลกระทบสิ่งแวดล้อม

จากการติดตามผลการปฏิบัติตามมาตรการป้องกันและแก้ไขผลกระทบสิ่งแวดล้อม โครงการโรงไฟฟ้าพลังความร้อนร่วม ครั้งที่ 3 โครงการระยะที่ 1 ของบริษัท สยามเพาเวอร์ เจนเนอเรชั่น จำกัด (มหาชน) ระหว่างเดือนมกราคม-มิถุนายน พ.ศ. 2567 ตามมาตรการป้องกันและแก้ไขผลกระทบสิ่งแวดล้อม ที่ระบุในรายงานการวิเคราะห์ผลกระทบสิ่งแวดล้อมซึ่งได้รับความเห็นชอบจากสำนักงานนโยบายและแผนทรัพยากรธรรมชาติและสิ่งแวดล้อม ประกอบด้วยประเด็นที่สำคัญ ดังนี้

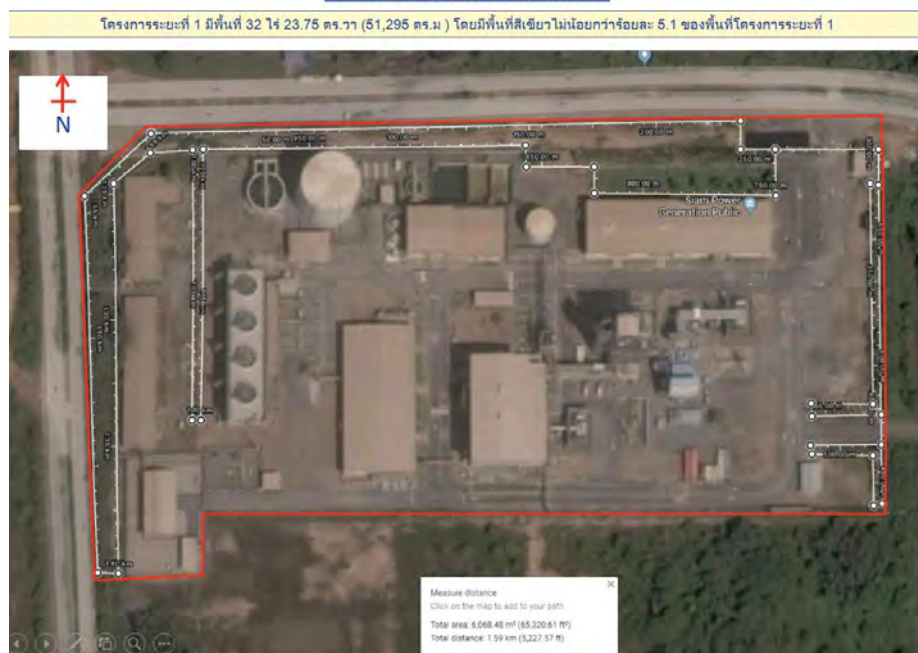
ผังพื้นที่สีเขียวของโครงการ

มาตรการป้องกันและแก้ไขผลกระทบสิ่งแวดล้อม	รายละเอียดผลการปฏิบัติตามมาตรการป้องกันและแก้ไขผลกระทบสิ่งแวดล้อม	ปัญหา อุปสรรค การแก้ไข	เอกสารอ้างอิง
10. สุนทรียภาพ 1) จัดให้มีพื้นที่สีเขียวรวม 2,625 ตารางเมตร หรือร้อยละ 5.1 ของพื้นที่โครงการระยะที่ 1 โดยปลูกไม้ยืนต้นทรงสูงเพื่อเป็นแนวคั่นบังสายตา เช่น สนประดิพัทธ์ และโอศอกอินเดีย เป็นต้น และมีการแทรกด้วยไม้พุ่มต่างระดับ	- ปัจจุบันโครงการระยะที่ 1 มีพื้นที่โรงงาน รวม 32 ไร่ 23.75 ตารางวา (51,295 ตร.ม.) พื้นที่สีเขียวมากกว่าร้อยละ 5.1 ทั้งนี้โครงการได้ดำเนินการปลูกต้นไม้ยืนต้นรวมทั้งสวนหย่อมตามแนวรั้วโครงการ ได้แก่ สนประดิพัทธ์ โอศอกอินเดีย ตะแบก และหางนกยูง รอบบริเวณโครงการ	-	ภาพที่ 2-6 พื้นที่สีเขียวและต้นไม้สำหรับกันชน (buffer zone) ภาพที่ 2-22 แผนผังพื้นที่สีเขียวภายในโครงการ

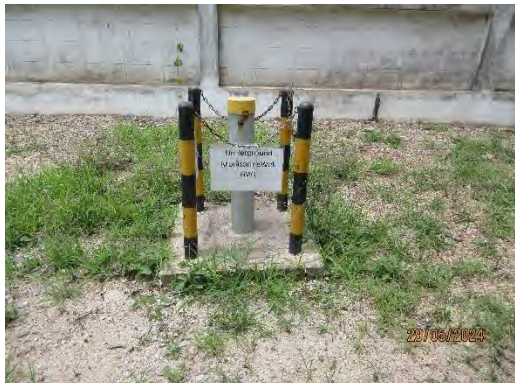
GW1 : ริมถนนของสวนอุตสาหกรรมฯ
ทางทิศตะวันตกเฉียงเหนือของโครงการ

ภาพที่ 2-24 บ่อสังเกตการณ์ (Monitoring Well)

มาตรการป้องกันและแก้ไขผลกระทบสิ่งแวดล้อม	รายละเอียดผลการปฏิบัติตามมาตรการป้องกันและแก้ไขผลกระทบสิ่งแวดล้อม	ปัญหา อุปสรรค การแก้ไข	เอกสารอ้างอิง
5. คุณภาพน้ำใต้ดิน 1) จัดให้มีบ่อสังเกตการณ์ (Monitoring Well) เพื่อตรวจสอบการปนเปื้อนของน้ำใต้ดินจำนวน 1 จุด ได้แก่ Downstream Point จำนวน 1 จุด	- โครงการมีบ่อสังเกตการณ์ (Monitoring Well) ภายในพื้นที่โรงไฟฟ้าจำนวน 1 จุด คือ บริเวณ GW 2 ริมรั้วโครงการทางทิศใต้ เพื่อตรวจสอบการปนเปื้อนของน้ำใต้ดิน โดยระหว่างเดือนมกราคม-มิถุนายน พ.ศ. 2567 ได้ดำเนินการตรวจวัดคุณภาพน้ำใต้ดิน เมื่อวันที่ 17 พฤษภาคม พ.ศ. 2567 พบว่า ผลการตรวจวัดส่วนใหญ่มีค่าเป็นไปตามเกณฑ์มาตรฐาน	-	ภาพที่ 2-24 บ่อสังเกตการณ์ (Monitoring Well) บทที่ 3 ผลการติดตามตรวจสอบคุณภาพสิ่งแวดล้อม ภาคผนวก ค ผลการตรวจสอบคุณภาพสิ่งแวดล้อม

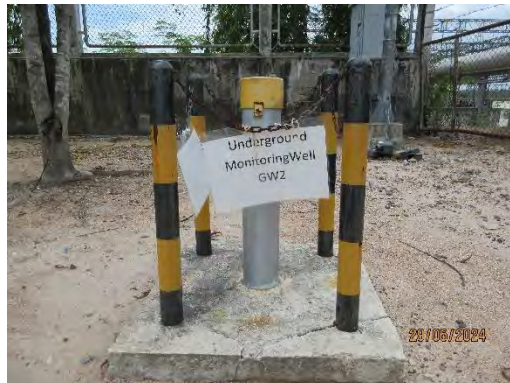
GW2 : ริมรั้วโครงการระยะที่ 1 ทางทิศใต้
