ผลการปฏิบัติตามมาตรการป้องกัน
และแก้ไขผลกระทบสิ่งแวดล้อม
และมาตรการติดตามตรวจสอบผลกระทบสิ่งแวดล้อม

ระหว่างเดือนมกราคม-มิถุนายน พ.ศ. 2567

โครงการโรงไฟฟ้าชีวมวล (ส่วนขยาย)
(ระยะดำเนินการ)

บริษัท มิตรผล ไบโอ-เพาเวอร์ (อุบลราชธานี) จำกัด
เลขที่ 299 หมู่ที่ 1 ตำบลโคกขมิ้น
อำเภอวังสะพุง จังหวัดเลย

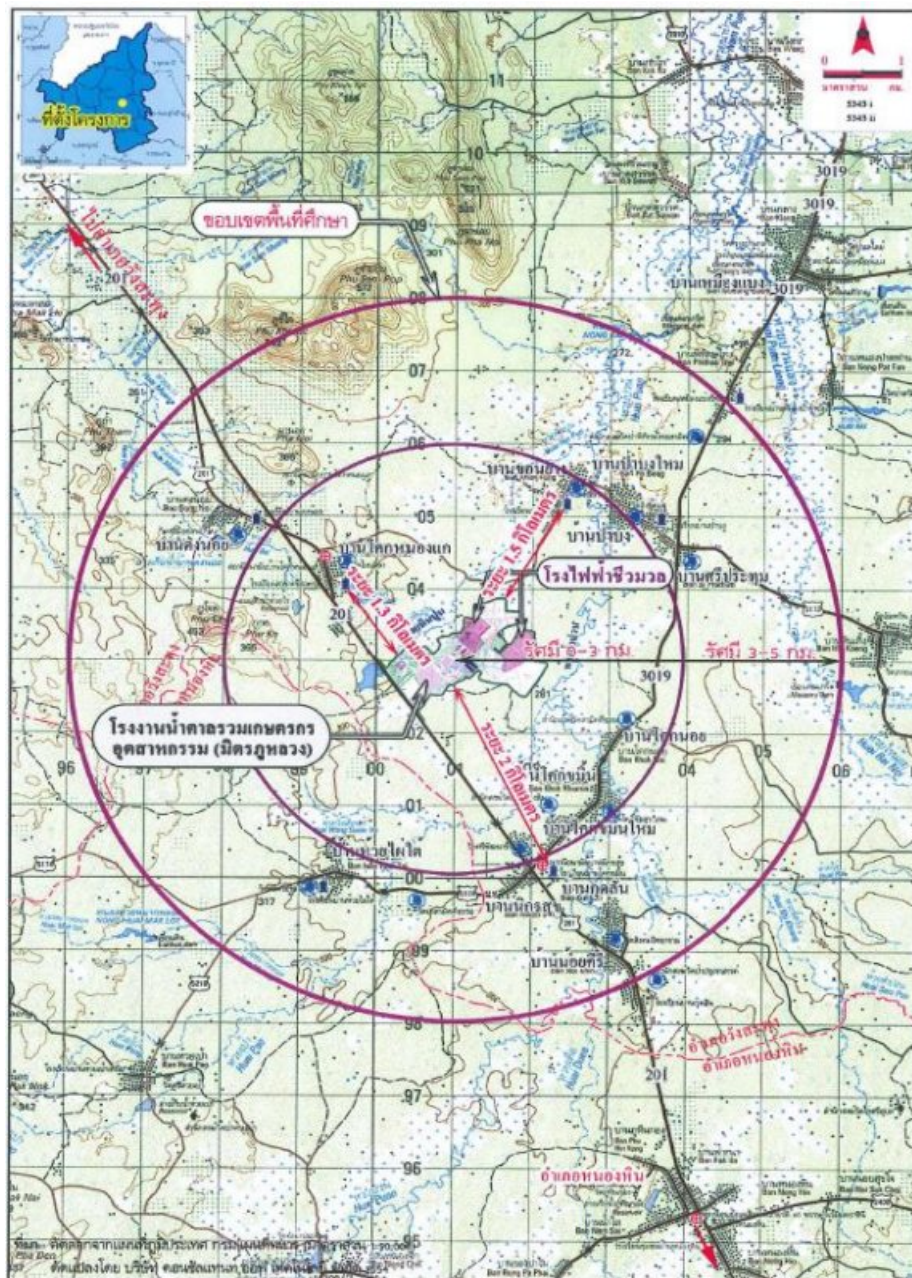
เนื่องจากในธุรกิจผลิตน้ำตาลทราย ซึ่งเป็นกิจกรรมหลักมีความต้องการใช้ไฟฟ้าและไอน้ำอยู่แล้ว ดังนั้นทางเลือกของการดำเนินโครงการจึงเป็นทางเลือกเดียวที่มีความสัมพันธ์กับธุรกิจหลักจึงเลือกที่ตั้งโครงการอยู่กับโรงผลิตน้ำตาลทราย ดังแผนผังความสัมพันธ์ของสองโครงการ แสดงดังรูปที่ 1-5
