## บทที่ 2

### การดำเนินการตามมาตรการป้องกัน และแก้ไขผลกระทบสิ่งแวดล้อม

การดำเนินการตรวจสอบผลการปฏิบัติตามมาตรการป้องกันและแก้ไขผลกระทบสิ่งแวดล้อม และมาตรการติดตามตรวจสอบผลกระทบสิ่งแวดล้อมของโครงการทำเหมืองแร่หินอุตสาหกรรมชนิดหินปูน เพื่ออุตสาหกรรมก่อสร้าง ประทานบัตรที่ 30886/16508 ของบริษัท บ้านศิลาสุโขทัย จำกัด จะดำเนินการตรวจสอบตามมาตรการป้องกันและแก้ไขผลกระทบสิ่งแวดล้อม และมาตรการติดตามตรวจสอบผลกระทบสิ่งแวดล้อมที่กำหนดโดยสำนักงานนโยบายและแผนทรัพยากรธรรมชาติและสิ่งแวดล้อมจากผลการพิจารณารายงานการประเมินผลกระทบสิ่งแวดล้อม ที่ ทส 1010.2/12706 ลงวันที่ 28 กันยายน 2563 และมาตรการป้องกันและแก้ไขผลกระทบสิ่งแวดล้อมสำหรับคำขอประทานบัตรที่ 7/2559 (ประทานบัตรที่ 30886/16508) ของบริษัท บ้านศิลาสุโขทัย จำกัด (ภาคผนวก ก) โดยมีผลการตรวจติดตามดังตารางที่ 2.1-1

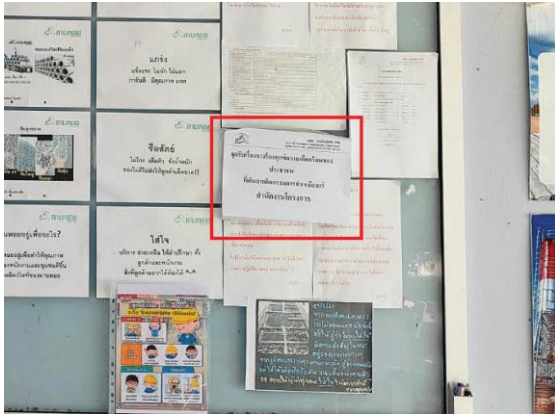
รูปที่ 2.1-1 แสดงจุดรับเรื่องร้องเรียน

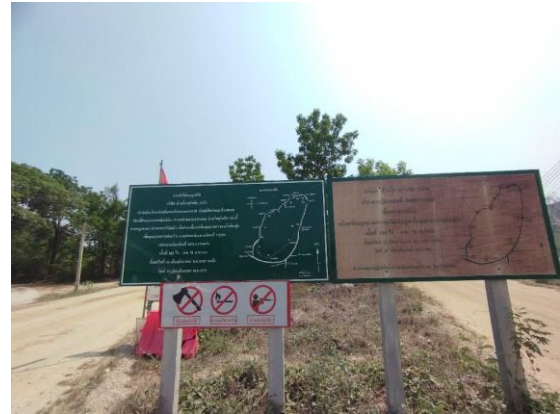
| มาตรการป้องกันและแก้ไขผลกระทบสิ่งแวดล้อม | ผลการปฏิบัติตามมาตรการฯ | ปัญหา อุปสรรค และแนวทางแก้ไข |
|---|---|---|
| 2. ให้ปักป้ายหรือสัญลักษณ์แสดงขอบเขตพื้นที่ห้ามทำเหมืองด้านทิศเหนือของพื้นที่โครงการให้สามารถเห็นได้ชัดเจนเพื่อป้องกันการทำเหมืองรุกล้ำพื้นที่ดังกล่าว | - โครงการดำเนินการติดตั้งป้ายแสดงขอบเขตพื้นที่ห้ามทำเหมืองด้านทิศเหนือของพื้นที่โครงการให้สามารถเห็นได้ชัดเจนเพื่อป้องกันการทำเหมืองรุกล้ำพื้นที่ดังกล่าวเรียบร้อยแล้ว (รูปที่ 2.1-2) | - ไม่มี |

รูปที่ 2.1-2 ป้ายแนวเขตประทานบัตร

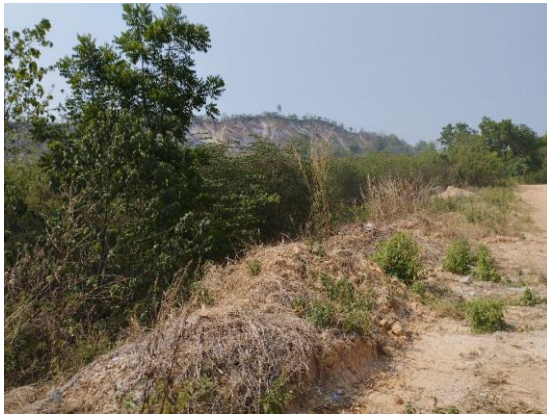
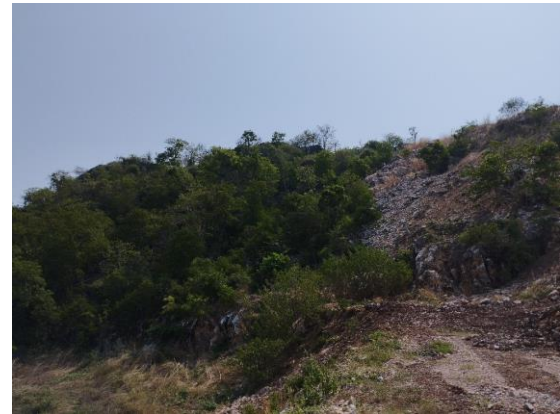
| มาตรการป้องกันและแก้ไข<br>ผลกระทบสิ่งแวดล้อม | ผลการปฏิบัติตามมาตรการฯ | ปัญหา อุปสรรค<br>และแนวทางแก้ไข |
|---|---|---|
| 3. ให้เว้นพื้นที่ไม่ทำเหมืองบริเวณภูเขาทางด้านทิศเหนือ บริเวณรอบแนวเขตพื้นที่โครงการ ระยะ 10 เมตร และในระยะ 50 เมตร จากทางสาธารณะ เพื่อให้เป็นแนวกันชน (Buffer Zone) ป้องกันผลกระทบต่อพื้นที่ข้างเคียง | - โครงการมีการเว้นพื้นที่ไม่ทำเหมืองบริเวณภูเขาทางด้านทิศเหนือ บริเวณรอบแนวเขตพื้นที่โครงการ ระยะ 10 เมตร และในระยะ 50 เมตร จากทางสาธารณะ เพื่อให้เป็นแนวกันชน (Buffer Zone) ป้องกันผลกระทบต่อพื้นที่ข้างเคียงเรียบร้อยแล้ว (รูปที่ 2.1-3) | - ไม่มี |

| มาตรการป้องกันและแก้ไข<br>ผลกระทบสิ่งแวดล้อม | ผลการปฏิบัติตามมาตรการฯ | ปัญหา อุปสรรค<br>และแนวทางแก้ไข |
|---|---|---|
| 1. ให้ดูแลไม้ยืนต้นในบริเวณพื้นที่แนวเขตไม่ทำเหมืองเพื่อใช้เป็นแนวกรองฝุ่นซึ่งสามารถลดการฟุ้งกระจายของฝุ่นละอองจากพื้นที่หน้าเหมืองของโครงการ | - โครงการได้ดูแลรักษาต้นไม้บริเวณพื้นที่เว้นเขตไม่ทำเหมืองระยะประมาณ 10 เมตร และในระยะ 50 เมตร จากทางสาธารณะไว้เป็นอย่างดี (รูปที่ 2.1-3 ) | - ไม่มี |

รูปที่ 2.1-3 แนวพื้นที่เว้นไม่ทำเหมือง 10 เมตรและแนวพื้นที่เว้นไม่ทำเหมือง 50 เมตร

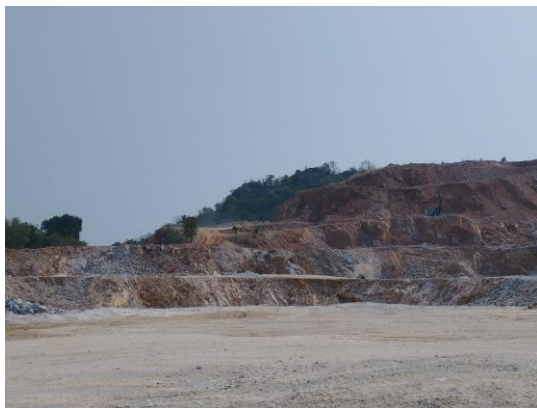
| มาตรการป้องกันและแก้ไข<br>ผลกระทบสิ่งแวดล้อม | ผลการปฏิบัติตามมาตรการฯ | ปัญหา อุปสรรค<br>และแนวทางแก้ไข |
|---|---|---|
| 4. ให้ออกแบบหน้าเหมืองให้มีลักษณะเป็นขั้นบันได (Benching Method) และเปิดหน้าเหมืองตามแผนผังโครงการกำหนด และให้มีความชันของผนังบ่อเหมือง (Overall Slope) แต่ละด้าน ดังนี้ | - โครงการได้ดำเนินการทำเหมืองให้มีลักษณะเป็นขั้นบันไดตามที่แผนผังโครงการกำหนด (รูปที่ 2.1-4) | - ไม่มี |
| 4.1 ผนังบ่อเหมืองบริเวณหลักหมุดที่ 4-5-6-7-8 กำหนดให้ความกว้างของขั้นบันไดไม่น้อยกว่า 5 เมตร มีความสูงไม่เกิน 10 เมตร และควบคุมความลาดชันรวม ไม่ให้เกิน 60 องศา | - โครงการได้ดำเนินการทำเหมืองให้มีลักษณะเป็นขั้นบันไดตามที่แผนผังโครงการกำหนด (รูปที่ 2.1-4) | - ไม่มี |
| 4.2 ผนังบ่อเหมืองทางด้านทิศเหนือ ทิศตะวันออก และทิศใต้ กำหนดให้ความกว้างของขั้นบันไดไม่น้อยกว่า 10 เมตร มีความสูงไม่เกิน 10 เมตร และควบคุมความลาดชันรวม ไม่ให้เกิน 45 องศา | - โครงการได้ดำเนินการทำเหมืองให้มีลักษณะเป็นขั้นบันไดตามที่แผนผังโครงการกำหนด (รูปที่ 2.1-4) | - ไม่มี |

| มาตรการป้องกันและแก้ไข<br>ผลกระทบสิ่งแวดล้อม | ผลการปฏิบัติตามมาตรการฯ | ปัญหา อุปสรรค<br>และแนวทางแก้ไข |
|---|---|---|
| 2. ให้เปิดหน้าเหมืองในลักษณะขั้นบันได (Benching Method) ตามแผนผังโครงการกำหนดเพื่อป้องกันมิให้เกิดการพังถล่มหรือการร่วนหล่นของดินและเศษหิน ซึ่งทำให้บริเวณหน้าเหมืองมีสภาพความปลอดภัยอยู่เสมอ โดยกำหนดให้มี ความชันของผนังบ่อเหมือง (Overall Slope) แต่ละด้าน ดังนี้ | - โครงการได้ดำเนินการทำเหมืองให้มีลักษณะเป็นขั้นบันไดตามที่แผนผังโครงการกำหนด (รูปที่ 2.1-4) | - ไม่มี |

รูปที่ 2.1-4 การทำเหมืองแบบชันบันได

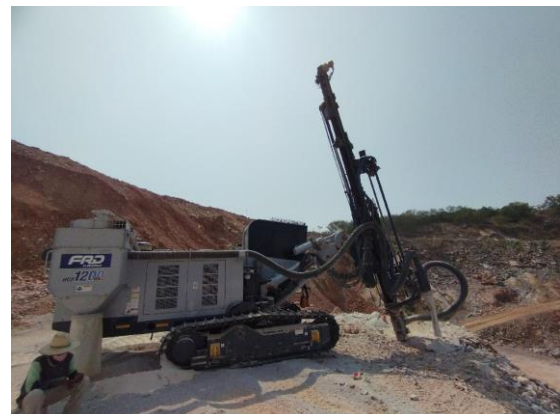
| มาตรการป้องกันและแก้ไข<br>ผลกระทบสิ่งแวดล้อม | ผลการปฏิบัติตามมาตรการฯ | ปัญหา อุปสรรค<br>และแนวทางแก้ไข |
|---|---|---|
| 2. ให้ใช้เครื่องเจาะรื้อระเบิดที่มีอุปกรณ์เก็บฝุ่นติดไว้กับหัวเจาะ เพื่อป้องกันการฟุ้งกระจายของฝุ่นละอองขณะทำการเจาะรื้อระเบิด | - โครงการมีการติดตั้งอุปกรณ์เก็บฝุ่นไว้บริเวณหัวเจาะของเครื่องเจาะรื้อระเบิด เพื่อป้องกันการฟุ้งกระจายของฝุ่นละออง (รูปที่ 2.1-5) | - ไม่มี |

รูปที่ 2.1-5 รถเจาะที่มีการติดตั้งถุงเก็บฝุ่น

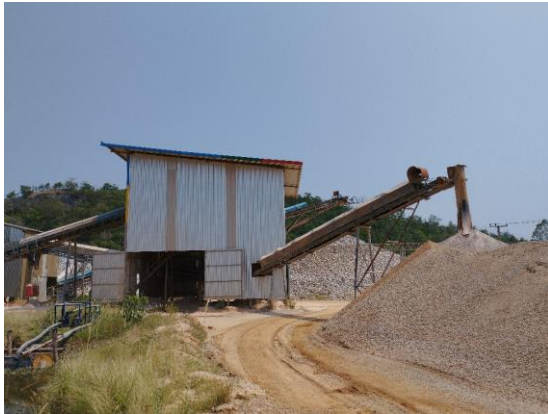
| มาตรการป้องกันและแก้ไข<br>ผลกระทบสิ่งแวดล้อม | ผลการปฏิบัติตามมาตรการฯ | ปัญหา อุปสรรค<br>และแนวทางแก้ไข |
|---|---|---|
| 3. ให้มีการดูแลบำรุงรักษาและใช้ระบบป้องกันและลดผลกระทบสิ่งแวดล้อมในขณะทำการผลิตแร่อย่างสม่ำเสมอ โดยเฉพาะระบบป้องกันและลดการแพร่กระจายของฝุ่นละออง ตามประกาศกรมอุตสาหกรรมพื้นฐานและการเหมืองแร่ เรื่อง ให้โรงโม่ บด หรือย่อยหินมีระบบป้องกันผลกระทบสิ่งแวดล้อม ลงวันที่ 12 มกราคม พ.ศ. 2548 | - โครงการได้มีการปิดคลุมโรงโม่หิน และจัดให้มีระบบสเปรย์น้ำบริเวณจุดกำเนิดฝุ่นต่างๆ เพื่อลดการฟุ้งกระจายของฝุ่นละออง (รูปที่ 2.1-6 ถึงรูปที่ 2.1-10) | - ไม่มี |

รูปที่ 2.1-6 การปิดคลุมสายพานลำเลียง

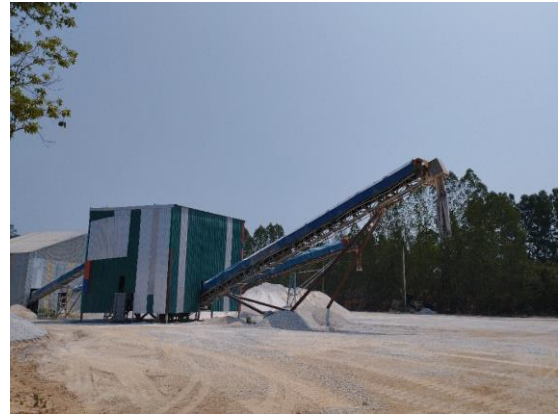
รูปที่ 2.1-7 การปิดคลุมสายพานลำเลียง

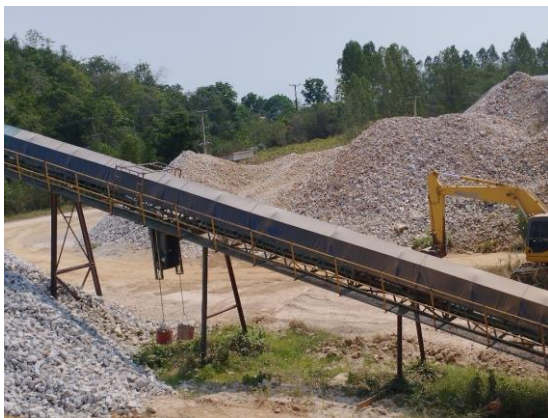
รูปที่ 2.1-8 การปิดคลุมสายพานลำเลียง

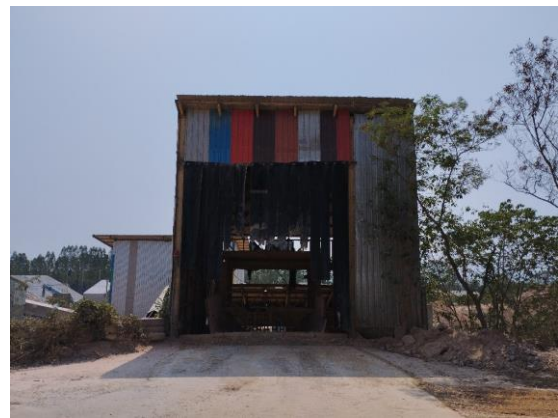
รูปที่ 2.1-9 การปิดคลุมย้งรับแร่

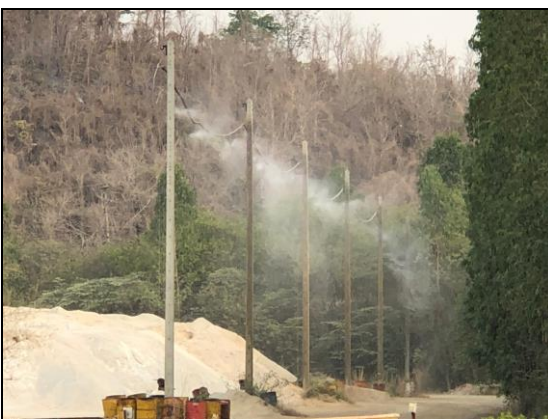
รูปที่ 2.1-10 การสเปรย์น้ำของโรงโม่หิน

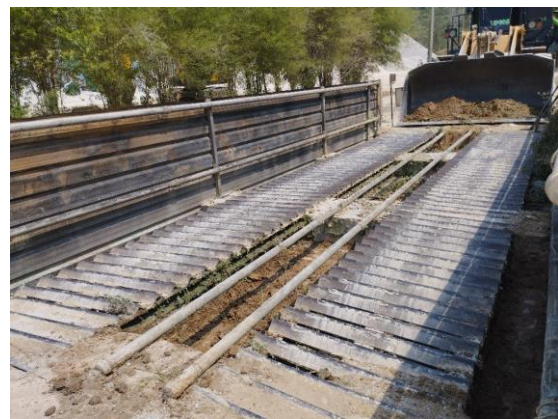
| มาตรการป้องกันและแก้ไข<br>ผลกระทบสิ่งแวดล้อม | ผลการปฏิบัติตามมาตรการฯ | ปัญหา อุปสรรค<br>และแนวทางแก้ไข |
|---|---|---|
| 4. ให้ดูแลระบบบ่อล้างล้อ และกำหนดให้รถบรรทุกหินทุกคันจะต้องล้างล้อก่อนออกจากโรงโม่หิน และดูแลระบบสเปรย์น้ำบริเวณพื้นที่โรงโม่หินให้อยู่ในสภาพที่ใช้งานได้อย่างมีประสิทธิภาพอยู่เสมอ โดยกำหนดให้มีการฉีดสเปรย์น้ำบริเวณจุดกำเนิดฝุ่นละอองในบริเวณต่างๆในขณะทำการบดย่อยหิน การตัก การขนถ่ายหรือการลำเลียงภายในบริเวณพื้นที่โรงโม่หิน โดยเฉพาะในช่วงฤดูแล้งจะต้องฉีดสเปรย์น้ำอย่างต่อเนื่องตลอดระยะเวลาการทำงานในแต่ละวัน | - โครงการได้มีการจัดให้มีระบบบ่อล้างล้อรถบรรทุกไว้ภายในพื้นที่โครงการ พร้อมทั้งกำชับให้มีการล้างล้อรถบรรทุกก่อนออกนอกพื้นที่โครงการทุกครั้ง พร้อมทั้งดูแลระบบสเปรย์น้ำให้อยู่ในสภาพที่ใช้งานได้อย่างมีประสิทธิภาพอยู่เสมอ (รูปที่ 2.1-11) | - ไม่มี |

รูปที่ 2.1-11 ลานล้างล้อรถบรรทุก

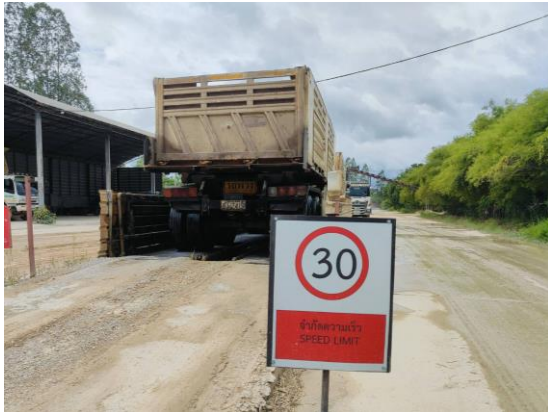
| มาตรการป้องกันและแก้ไข<br>ผลกระทบสิ่งแวดล้อม | ผลการปฏิบัติตามมาตรการฯ | ปัญหา อุปสรรค<br>และแนวทางแก้ไข |
|---|---|---|
| 5. ควบคุมความเร็วรถบรรทุกขนส่งแร่ที่วิ่งไป-มา ระหว่างหน้าเหมืองถึงโรงโม่หิน และจากโรงโม่หิน ถึงถนนทางหลวงหมายเลข 12 ให้ใช้ความเร็วไม่เกิน 30 กิโลเมตรต่อชั่วโมง โดยการติดตั้งป้ายเตือนไว้ริมเส้นทางให้เห็นอย่างชัดเจน | - โครงการมีการควบคุมความเร็วรถบรรทุกขนส่งแร่ให้ใช้ความเร็วไม่เกิน 30 กิโลเมตรต่อชั่วโมง และทำการติดตั้งป้ายเตือนไว้ริมเส้นทางให้เห็นอย่างชัดเจน (รูปที่ 2.1-12) | - ไม่มี |

รูปที่ 2.1-12 ป้ายเตือนจำกัดความเร็วของ  
รถบรรทุกแร่

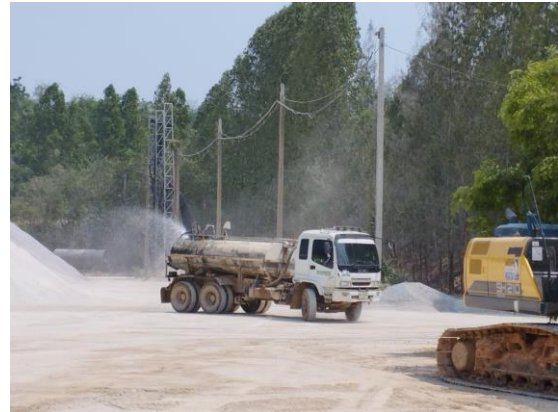
| มาตรการป้องกันและแก้ไข<br>ผลกระทบสิ่งแวดล้อม | ผลการปฏิบัติตามมาตรการฯ | ปัญหา อุปสรรค<br>และแนวทางแก้ไข |
|---|---|---|
| 6. ให้ฉีดพรมน้ำบนเส้นทางถนนลูกรังที่ใช้ขนส่งแร่จากพื้นที่หน้าเหมืองไปโรงโม่หินของโครงการ อย่างน้อยวันละ 3-4 ครั้ง หรือตามสภาพอากาศ ในแต่ละวัน และหมั่นดูแลสภาพผิวถนนให้มีสภาพดีอยู่เสมอ | - โครงการได้ดำเนินการฉีดพรมน้ำบนเส้นทางขนส่งแร่จากพื้นที่หน้าเหมืองไปโรงโม่หินของโครงการ พร้อมทั้งดูแลสภาพผิวถนนให้ดีอยู่เสมอ (รูปที่ 2.1-13 ถึงรูปที่ 2.1-14) | - ไม่มี |

รูปที่ 2.1-13 การฉีดพรมน้ำบริเวณโรงโม่หิน

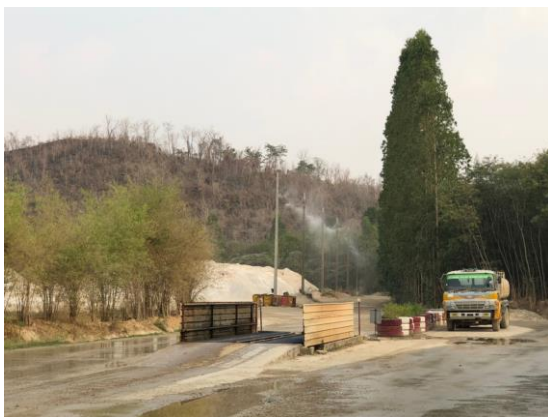
รูปที่ 2.1-14 การฉีดพรมน้ำบริเวณเส้นทางขนส่งแร่

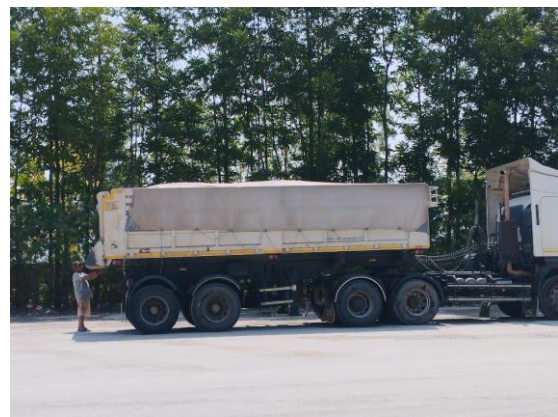
| มาตรการป้องกันและแก้ไข<br>ผลกระทบสิ่งแวดล้อม | ผลการปฏิบัติตามมาตรการฯ | ปัญหา อุปสรรค<br>และแนวทางแก้ไข |
|---|---|---|
| 7. รถบรรทุกที่ขนส่งแร่ออกไปยังแหล่งรับซื้อภายนอก ต้องอยู่ในสภาพที่ดีไม่มีรอยรั่วให้หินร่วงหล่นได้ โดยการปิดคลุมผ้าใบอย่างมิดชิด และล้างล้อรถก่อนขนส่งแร่ออกไปยังแหล่งรับซื้อภายนอก | - โครงการได้ดำเนินการควบคุมรถบรรทุกให้ทำการปิดคลุมผ้าใบและล้างล้อรถก่อนขนส่งแร่ ออกนอกพื้นที่โครงการทุกครั้ง (รูปที่ 2.1-15) | - ไม่มี |

รูปที่ 2.1-15 สภาพรถบรรทุกที่มีการปิดคลุม

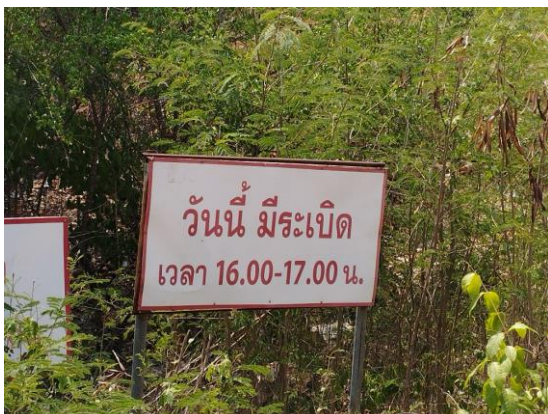
| มาตรการป้องกันและแก้ไข<br>ผลกระทบสิ่งแวดล้อม | ผลการปฏิบัติตามมาตรการฯ | ปัญหา อุปสรรค<br>และแนวทางแก้ไข |
|---|---|---|
| 3.5 กำหนดให้ทำการระเบิดไม่เกินวันละ 1 ครั้ง ในช่วงเวลา 16.00-17.00 น. และให้ดูแลป้ายเตือนเขตการใช้วัตถุระเบิดพร้อมทั้งป้ายแสดงเวลาในการระเบิดให้อยู่ในสภาพดีอยู่เสมอ | - โครงการได้ทำการระเบิดวันละ 1 ครั้ง ในช่วงเวลา 16.00-17.00 น. และได้ดูแลป้ายเตือนเขตการใช้วัตถุระเบิดพร้อมทั้งป้ายแสดงเวลาในการระเบิดให้อยู่ในสภาพดีอยู่เสมอ (รูปที่ 2.1-16) | - ไม่มี |

รูปที่ 2.1-16 ป้ายแสดงเวลาระเบิด

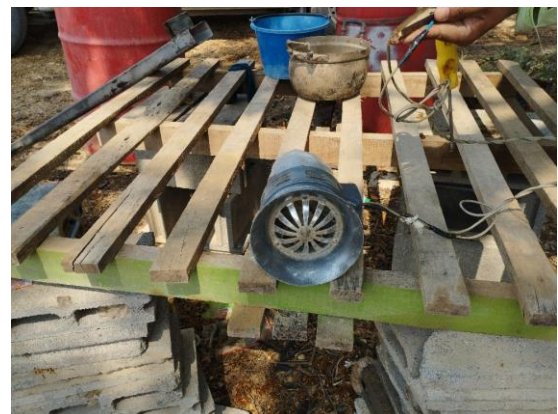
รูปที่ 2.1-17 a

| มาตรการป้องกันและแก้ไข<br>ผลกระทบสิ่งแวดล้อม | ผลการปฏิบัติตามมาตรการฯ | ปัญหา อุปสรรค<br>และแนวทางแก้ไข |
|---|---|---|
| 3.6 ก่อนการระเบิดทุกครั้งจะต้องให้พนักงานตรวจสอบพื้นที่ใกล้เคียงและปิดกั้นการใช้ถนนส่วนบุคคลทางด้านทิศตะวันตก และถนนสาธารณะบริเวณใกล้เคียงพื้นที่โครงการ โดยต้องอยู่ห่างจากหน้าระเบิดไม่น้อยกว่า 100 เมตร และเปิดสัญญาณเสียงเตือนให้ได้ยินในระยะรัศมี 500 เมตร ซึ่งจะต้องดำเนินการเปิดสัญญาณเสียงแจ้งเตือนก่อนการระเบิดประมาณ 5 นาที | - โครงการได้จัดให้มีพนักงานตรวจสอบพื้นที่ใกล้เคียงและปิดกั้นการใช้ถนนส่วนบุคคลทางด้านทิศตะวันตก และถนนสาธารณะบริเวณใกล้เคียงพื้นที่โครงการก่อนทำการระเบิด พร้อมทั้งมีการให้สัญญาณเตือนก่อนการระเบิดทุกครั้ง (รูปที่ 2.1-17) | - ไม่มี |

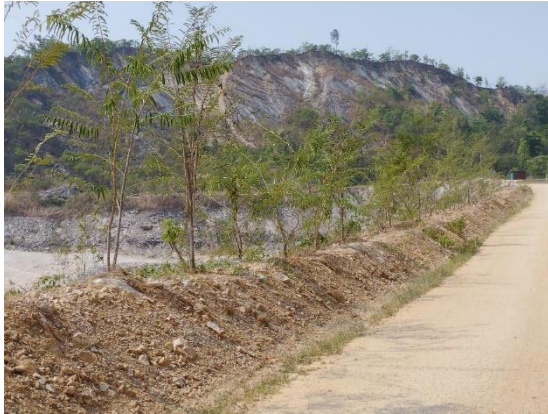
| มาตรการป้องกันและแก้ไข<br>ผลกระทบสิ่งแวดล้อม | ผลการปฏิบัติตามมาตรการฯ | ปัญหา อุปสรรค<br>และแนวทางแก้ไข |
|---|---|---|
| 1. ให้สร้างคันทำนบกั้นน้ำหน้าตัดเป็นรูปสี่เหลี่ยมคางหมู บริเวณทางด้านทิศตะวันตกตามแนวเหมืองแร่ที่ 3-4-5-6-7-8-9 มีขนาดความกว้างด้านบน 1.5 เมตร ความกว้างด้านล่าง 3.5 เมตร และสูง 1.0 เมตร และร่องระบายน้ำเป็นรูปสี่เหลี่ยมคางหมูมีความกว้างด้านบน 1.5 เมตร ความกว้างด้านล่าง 0.5 เมตร และความลึก 1 เมตร | - โครงการได้ดำเนินการสร้างคันทำนบกั้นน้ำและร่องระบายน้ำบริเวณทางด้านทิศตะวันตกตามแนวเหมืองแร่ที่ 3-4-5-6-7-8-9 ดังรูปที่ 2.1-18 และรูปที่ 2.1-19 | - ไม่มี |

รูปที่ 2.1-18 แนวคันทำนบดิน

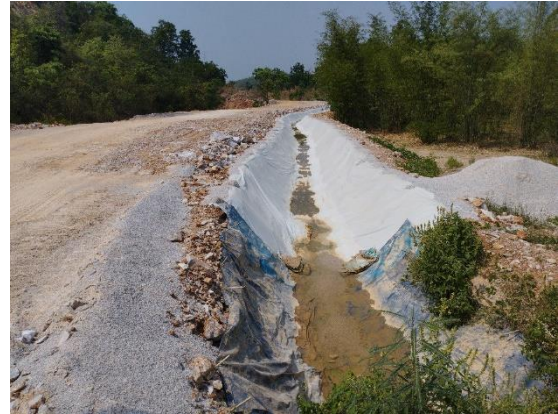
รูปที่ 2.1-19 คูระบายน้ำ

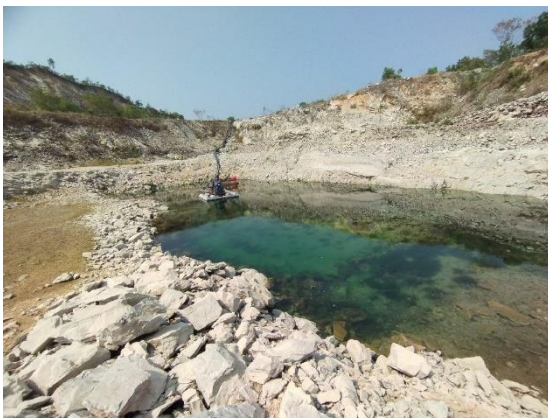
| มาตรการป้องกันและแก้ไข<br>ผลกระทบสิ่งแวดล้อม | ผลการปฏิบัติตามมาตรการฯ | ปัญหา อุปสรรค<br>และแนวทางแก้ไข |
|---|---|---|
| 2. จัดทำบ่อดักตะกอนจำนวน 2 บ่อ ขนาดบ่อละ 0.5 ไร่ ลึก 4 เมตร เพื่อรองรับน้ำที่ไหลบ่าจากพื้นที่หน้าเหมือง และบริเวณที่เก็บกองเปลือกดิน รวมทั้งบ่อรับน้ำภายในเหมือง (Sump) ซึ่งกำหนดให้ใช้พื้นที่ต่ำที่สุดของบ่อเหมืองเป็นพื้นที่รองรับน้ำ ขนาด 0.5 ไร่ ลึก 4 เมตร ใช้ในการรองรับน้ำที่จะไหลบ่าในบริเวณหน้าเหมือง เพื่อป้องกันการชะล้างตะกอนมูลดินทรายออกสู่ภายนอก | - โครงการได้มีการจัดสร้างบ่อดักตะกอนจำนวน 2 บ่อ เพื่อรองรับน้ำที่ไหลบ่าจากพื้นที่หน้าเหมือง และบริเวณที่เก็บกองเปลือกดิน พร้อมทั้งจัดให้มีบ่อรับน้ำภายในหน้าเหมือง (Sump) เพื่อป้องกันการชะล้างตะกอนมูลดินทรายออกสู่ภายนอก (รูปที่ 2.1-20 ถึง รูปที่ 2.1-21) | - ไม่มี |
| 3. ให้ตรวจสอบและปรับปรุงสภาพของคันทำนบกั้นน้ำอัดแน่น ร่องระบายน้ำ และบ่อดักตะกอน ให้สามารถใช้งานหรือรองรับน้ำได้ดีอยู่เสมอ โดยการตรวจสอบความแข็งแรงของคันทำนบกั้นน้ำ และขุดลอกตะกอนดินออกจากร่องระบายน้ำและบ่อดักตะกอน ประมาณปีละ 1 ครั้ง | - โครงการมีการตรวจสอบและปรับปรุงสภาพของคันทำนบกั้นน้ำ ร่องระบายน้ำ และบ่อดักตะกอน ให้สามารถรองรับน้ำได้อย่างมีประสิทธิภาพอยู่เสมอ (รูปที่ 2.1-20 ถึง รูปที่ 2.1-21) | - ไม่มี |

รูปที่ 2.1-20 บ่อตกตะกอน

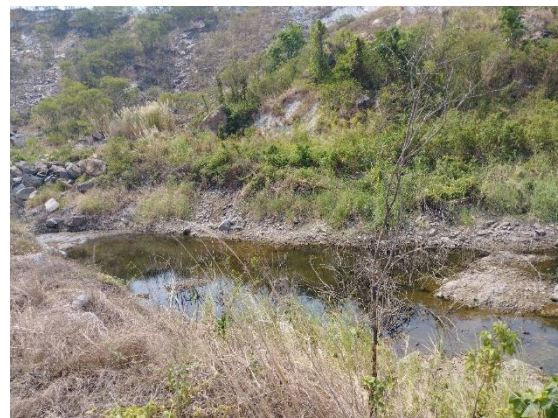
รูปที่ 2.1-21 บ่อรับน้ำภายในเหมือง (Sump)

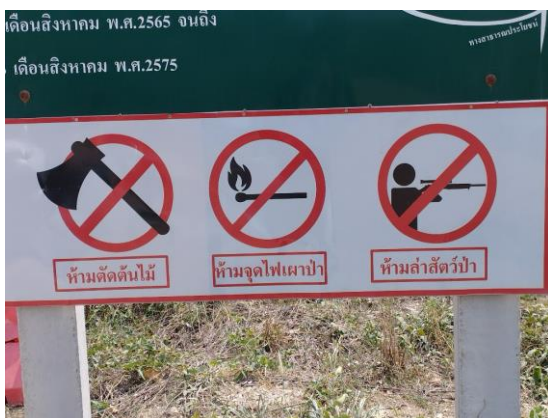
| มาตรการป้องกันและแก้ไข<br>ผลกระทบสิ่งแวดล้อม | ผลการปฏิบัติตามมาตรการฯ | ปัญหา อุปสรรค<br>และแนวทางแก้ไข |
|---|---|---|
| 2. ให้ความคุ้มครองมิให้พนักงานหรือคนงานลักลอบตัดต้นไม้ ลำสัตรูป่า รวมทั้งไข่และตัวอ่อนของสัตว์ป่าในขอบเขตพื้นที่โครงการ และพื้นที่ป่าไม้ในบริเวณใกล้เคียงอย่างเด็ดขาด | - โครงการได้ควบคุมพนักงานไม่ให้ลักลอบตัดต้นไม้ ลำสัตรูป่า รวมทั้งไข่และตัวอ่อน ของสัตว์ป่าในขอบเขตพื้นที่โครงการ และพื้นที่ป่าไม้ในบริเวณใกล้เคียงอย่างเด็ดขาด พร้อมทั้งติดตั้งป้ายเตือนให้สามารถมองเห็นได้อย่างชัดเจน (รูปที่ 2.1-22) | - ไม่มี |
| 5. ให้ติดป้ายเตือน “ห้ามจุดไฟเผาป่า” และ “ห้ามล่าสัตว์ป่า” ในบริเวณพื้นที่ที่มองเห็นได้ชัดเจนทั้งในพื้นที่โครงการและบริเวณใกล้เคียง รวมถึงดูแลให้พนักงานปฏิบัติตามอย่างเคร่งครัด | - โครงการได้มีการจัดทำป้ายเตือนห้ามจุดไฟเผาป่า และห้ามล่าสัตว์ ไว้ในพื้นที่ที่สามารถมองเห็นได้อย่างชัดเจน (รูปที่ 2.1-22) | - ไม่มี |

รูปที่ 2.1-22 ป้ายไม้ให้ลักลอบตัดต้นไม้ ห้ามเผาป่า  
และห้ามล่าสัตว์ป่า

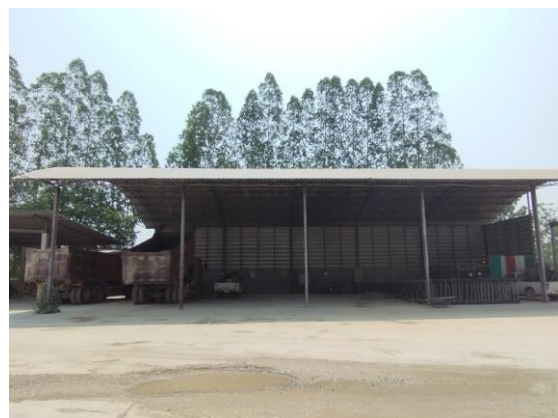
| มาตรการป้องกันและแก้ไข<br>ผลกระทบสิ่งแวดล้อม | ผลการปฏิบัติตามมาตรการฯ | ปัญหา อุปสรรค<br>และแนวทางแก้ไข |
|---|---|---|
| 2. ให้ตรวจเช็คสภาพรถยนต์ เช่น ระบบห้ามล้อ ระบบไฟฟ้า การทำงานของเครื่องยนต์ ระบบเกียร์ พร้อมทั้งตัวถังรถและอื่นๆ ให้อยู่ในสภาพที่ใช้งานได้ดีและปลอดภัยอยู่เสมอ | - โครงการมีการตรวจเช็คสภาพรถบรรทุกแร่ให้อยู่ในสภาพที่ใช้งานได้ดี และปลอดภัยอยู่เสมอ (รูปที่ 2.1-23) | - ไม่มี |

รูปที่ 2.1-23 โรงซ่อมบำรุง

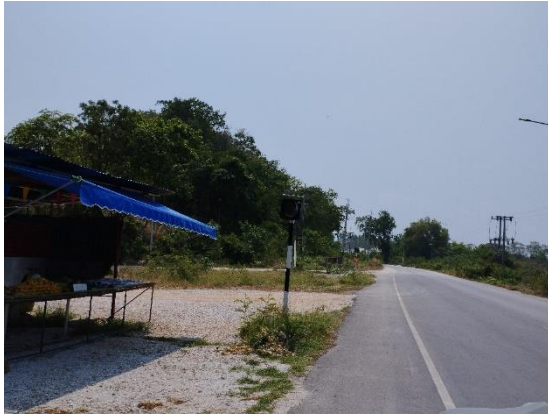
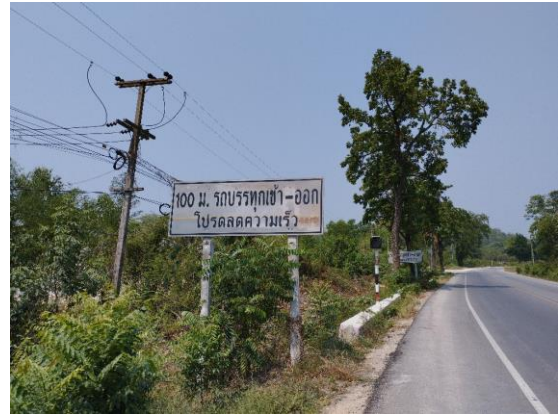
รูปที่ 2.1-24 ถนนหน้าพื้นที่โครงการและป้ายเตือนระวังรถบรรทุกเข้า-ออก

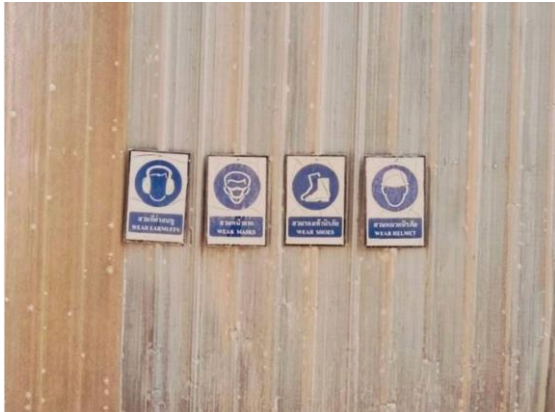
รูปที่ 2.1-29 ป้ายเตือนให้พนักงานสวมใส่อุปกรณ์  
ป้องกันอันตรายส่วนบุคคล

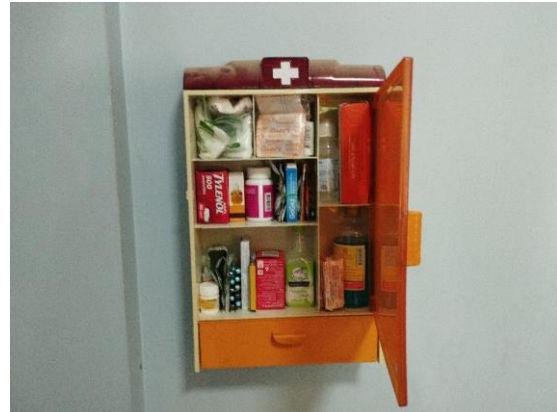
รูปที่ 2.1-30 อุปกรณ์ปฐมพยาบาล
