ผลการปฏิบัติตามมาตรการป้องกัน และแก้ไขผลกระทบสิ่งแวดล้อม

บริษัท ปูนซีเมนต์ไทย (ทุ่งสง) จำกัด โครงการรายงานการเปลี่ยนแปลงรายละเอียดโครงการในรายงานการประเมินผลกระทบสิ่งแวดล้อม โครงการโรงงานปูนซีเมนต์ทุ่งสง ครั้งที่ 4 เพื่อปรับปรุงการใช้พลังงานโดยการติดตั้งหม้อไอน้ำและเครื่องกำเนิดไฟฟ้า ซึ่งได้รับความเห็นชอบจากกรมโรงงานอุตสาหกรรม และสำนักงานนโยบายและแผนทรัพยากรธรรมชาติและสิ่งแวดล้อม ตามหนังสือที่ ทส 1009.3/20989 ลงวันที่ 26 ตุลาคม 2566 ซึ่งระหว่างเดือนมกราคม-มิถุนายน 2567 ได้ทำการสรุปผลการปฏิบัติตามมาตรการป้องกันและแก้ไขผลกระทบสิ่งแวดล้อม ซึ่งครอบคลุมปัจจัยทางสิ่งแวดล้อมที่สำคัญ ดังนี้

รายงานผลการปฏิบัติตามมาตรการป้องกันและแก้ไขผลกระทบสิ่งแวดล้อมและมาตรการติดตามตรวจสอบผลกระทบสิ่งแวดล้อม
โครงการโรงงานปูนซีเมนต์ทุ่งสง ครั้งที่ 4 เพื่อปรับปรุงการใช้พลังงานโดยการติดตั้งหม้อไอน้ำ และเครื่องกำเนิดไฟฟ้า
ของบริษัทปูนซีเมนต์ไทย (ทุ่งสง) จำกัด ระหว่างเดือนมกราคม-มิถุนายน 2567

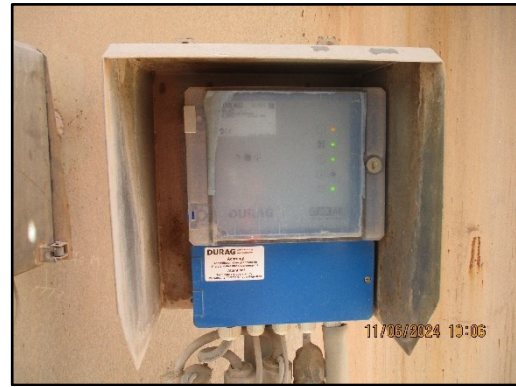
ภาพที่ 2.1 อุปกรณ์ดักฝุ่นแบบไฟฟ้าสถิตย์ (EP) และแบบถุงกรอง (BF)

(6) จัดเตรียมอุปกรณ์อะไหล่สำหรับเครื่องดักฝุ่นแบบไฟฟ้าสถิตย์จำนวนร้อยละ 80 และแบบถุงกรองจำนวนร้อยละ 10	- ปัจจุบันโครงการมีการติดตั้งอุปกรณ์บำบัดฝุ่นภายในพื้นที่โครงการ เรียบร้อยแล้ว โดยเครื่องดักฝุ่นแบบไฟฟ้าสถิตย์ (EP) จำนวน 8 ชุด และแบบถุงกรอง (BF) จำนวน 285 ชุด พร้อมทั้งมีการจัดเตรียมอุปกรณ์อะไหล่สำหรับเครื่องดักฝุ่นแบบไฟฟ้าสถิตย์มากกว่าร้อยละ 80 และแบบถุงกรอง มากกว่าร้อยละ 10 ซึ่งเพียงพอสำหรับการซ่อมบำรุงในสถานะฉุกเฉิน	-	- เอกสารแนบที่ 2.10 จำนวนเครื่องดักฝุ่นแบบไฟฟ้าสถิตย์ (EP), แบบถุงกรอง(BF) ของโครงการและจำนวน Stock อะไหล่ของเครื่องดักฝุ่นแบบไฟฟ้าสถิตย์ (EP), แบบถุงกรอง (BF) - ภาพที่ 2.4 Stock อะไหล่ของเครื่องดักฝุ่นแบบไฟฟ้าสถิตย์ (EP)และแบบถุงกรอง (BF)

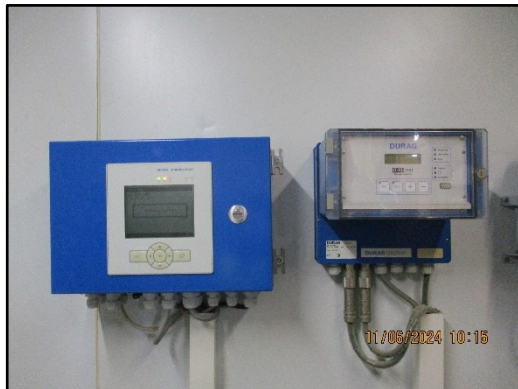
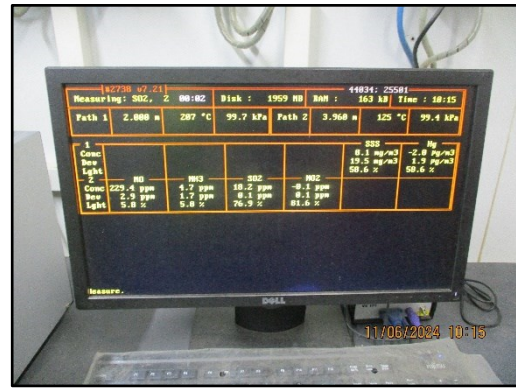
ภาพที่ 2.2 เครื่องตรวจวัดคุณภาพอากาศแบบต่อเนื่อง (CEMs)

- อุปกรณ์ตรวจวัดฝุ่นที่ทางออกของ EP ซึ่งจุดตรวจวัดฝุ่นอย่าง ต่อเนื่องตลอดการทำงาน	- โครงการได้ติดตั้งเครื่องตรวจวัดคุณภาพอากาศแบบต่อเนื่อง (CEMs) ที่ปล่องหม้อ เผา 4-6 แล้ว เพื่อให้สามารถตรวจสอบและควบคุมค่าได้ตลอดเวลา ซึ่งระหว่างเดือน มกราคม-มิถุนายน 2567 สรุปผลการตรวจวัดได้ ดังนี้ <ul style="list-style-type: none"> • ฝุ่นจากปล่องหม้อเผา 4-6 มีค่าอยู่ระหว่าง 3-65.15 mg/m³ ค่ามาตรฐานไม่เกิน 80 mg/m³ 	-	- เอกสารแนบที่ 2.12 ผลการตรวจวัด มลพิษทางอากาศแบบอัตโนมัติ (CEMs) จากปล่องหม้อเผา - ภาพที่ 2.2 เครื่องตรวจวัดคุณภาพ อากาศแบบต่อเนื่อง (CEMs)

- อุปกรณ์ตรวจวัด O ₂ , SO ₂ และ NO _x บริเวณทางออก ของ EP ของหม้อบดวัตถุดิบ	- โครงการได้ดำเนินการติดตั้งเครื่องตรวจวัดคุณภาพอากาศแบบต่อเนื่อง (CEMs) โดยสามารถวัดค่า O ₂ , SO ₂ และ NO _x ได้อย่างต่อเนื่อง ของปล่องหม้อเผา 4-6 ซึ่ง ระหว่างเดือนมกราคม-มิถุนายน 2567 สรุปผลการตรวจวัดได้ ดังนี้ <ul style="list-style-type: none"> • O₂ มีค่าอยู่ระหว่าง 9.60-19.16% • SO₂ มีค่าอยู่ระหว่าง 13.24-26.73 ppm ค่ามาตรฐานไม่เกิน 30 ppm • NO_x มีค่าอยู่ระหว่าง 262.01-407.08 ppm ค่ามาตรฐานไม่เกิน 500 ppm 	-	- เอกสารแนบที่ 2.12 ผลการตรวจวัด มลพิษทางอากาศแบบอัตโนมัติ (CEMs) จากปล่องหม้อเผา - ภาพที่ 2.2 เครื่องตรวจวัดคุณภาพ อากาศแบบต่อเนื่อง (CEMs)

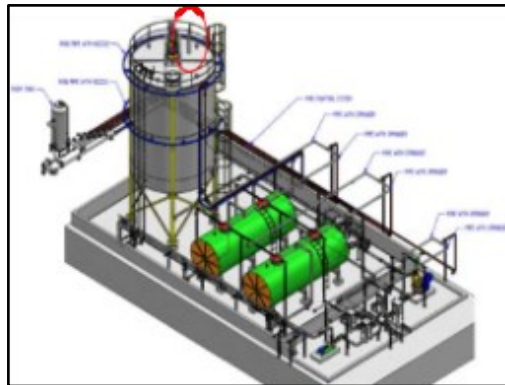
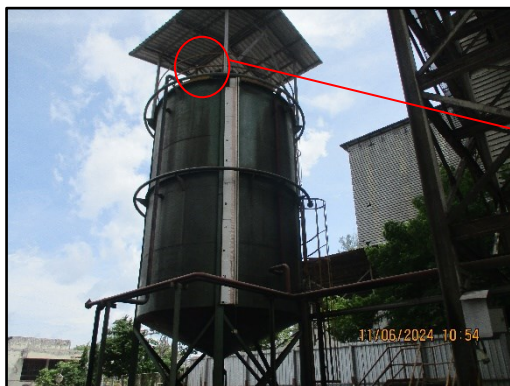
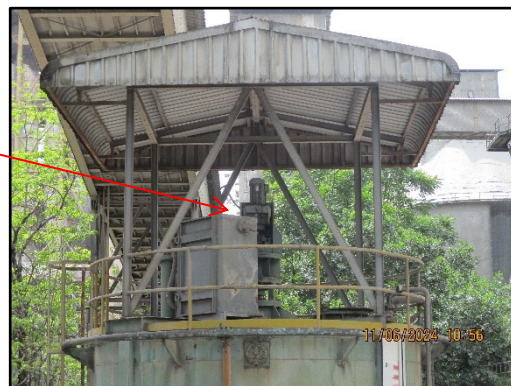
ภาพที่ 2.5 ระบบ Pyro - Jet - Burner

2. คุณภาพอากาศ (ต่อ) โรงงานปูนซีเมนต์ (8) เพิ่มประสิทธิภาพของการเผาไหม้ในกระบวนการเผาปูนเม็ด โดยใช้หัวฉีดระบบ Pyro-Jet Burner ซึ่งจะลดปริมาณ NO _x ที่ เกิดขึ้น	- โครงการได้เพิ่มประสิทธิภาพของการเผาไหม้ในกระบวนการเผาปูนเม็ด โดยการ ติดตั้ง Low NO _x Burner ที่หม้อเผา 4 และระบบ Pyro-Jet Burner ที่หม้อเผา 5 และ 6 เพื่อลดปริมาณ NO _x ที่เกิดขึ้น	-	- ภาพที่ 2.5 ระบบ Pyro-Jet - Burner
