บทที่ 3

ผลการปฏิบัติตาม มาตรการป้องกันและแก้ไขผลกระทบสิ่งแวดล้อม

3.1 ผลการปฏิบัติตามมาตรการป้องกันและแก้ไขผลกระทบสิ่งแวดล้อม

ตารางที่ 3.1-1 ผลการปฏิบัติตามมาตรการป้องกันและแก้ไขผลกระทบสิ่งแวดล้อม
โครงการคาร์บอนแบล็ก บริษัท ไทยโกลคาร์บอนโปรดักท์ จำกัด
ครั้งที่ 1/2567 ระหว่างเดือนมกราคม ถึงมิถุนายน พ.ศ.2567

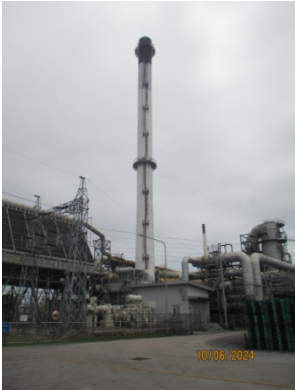
<p>Combined Concrete Stack</p>

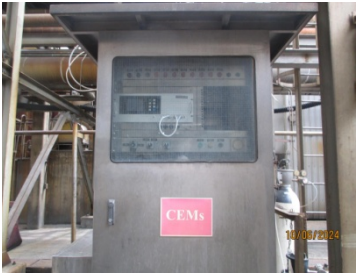
<ul style="list-style-type: none"> - ตรวจสอบความถูกต้อง (Audit/RATA/RAA) ของระบบตรวจวัดคุณภาพอากาศในปล่องระบายอากาศแบบต่อเนื่อง (Continuous Emission Monitoring System; CEMS) ที่ปล่อง Combined Concrete ให้เป็นไปตามมาตรฐานของ U.S. EPA หรือตามที่ส่วนราชการกำหนด โดยพารามิเตอร์ที่ทำการตรวจสอบ ได้แก่ SO₂, NO_x และ O₂ 	<ul style="list-style-type: none"> - โรงงานได้ดำเนินการตรวจสอบความถูกต้อง (RAA) ของระบบตรวจวัดคุณภาพอากาศในปล่องระบายอากาศแบบต่อเนื่อง (Continuous Emission Monitoring System; CEMS) ที่ Combined Concrete Stack โดยบริษัท ซีคोट จำกัด เมื่อวันที่ 13 พฤษภาคม พ.ศ.2567 เรียบร้อยแล้ว (ภาคผนวก ข.2) 	<ul style="list-style-type: none"> - ไม่มีปัญหาอุปสรรคในการดำเนินการ

<p>CEMS ของ Combined Concrete Stack</p>

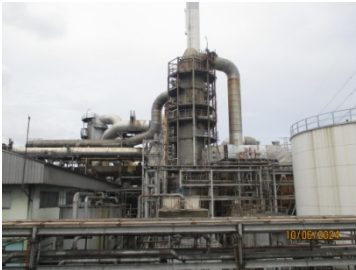
2. คุณภาพอากาศ (ต่อ)	= 45 มกค./ลบ.ม. • ความเข้มข้นสูงสุดของ NO ₂ -1 ชม. = 139 มกค./ลบ.ม. • ความเข้มข้นสูงสุดของ TSP-24 ชม. = 43 มกค./ลบ.ม. • ความเข้มข้นสูงสุดของ TSP-1 ปี = 15 มกค./ลบ.ม.	- จัดให้มีเจ้าหน้าที่รับผิดชอบในการตรวจสอบและซ่อมบำรุงระบบควบคุมฝุ่นผงคาร์บอน-แบล็ก และระบบ FGD	- โรงงานจัดเจ้าหน้าที่ Operation เป็นผู้ดูแลระบบควบคุมฝุ่นผงคาร์บอนแบล็ก และ FGD เป็นประจำทุกวัน วันละ 3 กะ (ภาคผนวก ข.3) และมีการตรวจสอบและซ่อมบำรุงตามแผนที่กำหนด (ภาคผนวก ข.4)	- ไม่มีปัญหาอุปสรรคในการดำเนินการ

ระบบ FGD

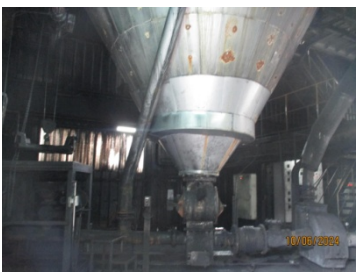
- ควบคุมระบบการทำงานของ Main Bag Filter โดย <ul style="list-style-type: none"> • จัดตั้งกรงสำรอง จำนวน 1 ชุด • เปลี่ยนถุงกรองตามอายุการใช้งาน ประมาณ 2 ปีต่อครั้ง • มีระบบตรวจสอบประสิทธิภาพการทำงานของถุงกรองที่ห้องควบคุม • อากาศจากระบบให้ปล่อยผ่านระบบ Flare	- โรงงานมีการควบคุมระบบการทำงานของ Main Bag Filter โดย <ul style="list-style-type: none"> • จัดให้มีถุงกรองสำรอง อย่างน้อย 1 ชุด • มีการเปลี่ยนถุงกรอง ตามอายุการใช้งานของถุงกรอง (ภาคผนวก ข.5) • มีระบบตรวจสอบประสิทธิภาพการทำงานของถุงกรองที่ห้องควบคุม โดยพิจารณาระดับผลต่างความดัน หากผิดปกติจะมีสัญญาณเตือน (Alarm) ทุกครั้ง • ก๊าซที่ผ่านการแยกผงคาร์บอนแบล็กออกจาก Main Bag Filter จะถูกนำกลับ ไปใช้เป็นเชื้อเพลิงที่ Dryer Air Heater, Oil Preheater, Boiler และ After Burner ส่วนที่เหลือจะระบายออกทางหอเผา (Flare) 	- ไม่มีปัญหาอุปสรรคในการดำเนินการ

Main Bag Filter

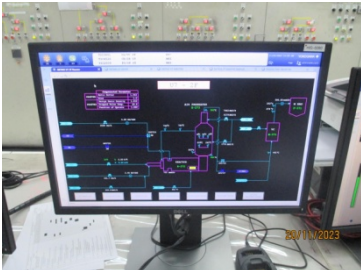
2. คุณภาพอากาศ (ต่อ)		<ul style="list-style-type: none"> กรณีถุงกรองฉีกขาดจะต้องหยุดกระบวนการผลิต และทำการเปลี่ยนถุงกรองทันที โดยขณะที่ทำการเปลี่ยนถุงกรองต้องเดินระบบ Dryer Purge Filter Exhaust Fan ทำให้เกิด Vacuum เพื่อป้องกันการฟุ้งกระจายของผงคาร์บอนแบลคออกสู่ภายนอก 	<ul style="list-style-type: none"> กรณีถุงกรองฉีกขาดจะต้องหยุดกระบวนการผลิต และทำการเปลี่ยนถุงกรองทันที โดยขณะที่ทำการเปลี่ยนถุงกรองจะเดินระบบ Dryer Purge Filter Exhaust Fan ทำให้เกิด Vacuum เพื่อป้องกันการฟุ้งกระจายของผงคาร์บอนแบลคออกสู่ภายนอก (ภาคผนวก ข.6)

<p>ระบบตรวจสอบประสิทธิภาพ การทำงานของถุงกรอง</p>
		<ul style="list-style-type: none"> ควบคุมระบบการทำงานของ Process Bag Filter โดย ติดตั้งระบบตรวจสอบประสิทธิภาพการทำงานของถุงกรองที่ห้องควบคุม เปลี่ยนถุงกรองตามอายุการใช้งานประมาณ 3 ปีต่อครั้ง 	<ul style="list-style-type: none"> โรงงานควบคุมระบบการทำงานของ Process Bag Filter โดย ติดตั้งระบบตรวจสอบประสิทธิภาพการทำงานของถุงกรองที่ห้องควบคุม มีการเปลี่ยนถุงกรองตามอายุการใช้งาน (ภาคผนวก ข.5) 	<ul style="list-style-type: none"> ไม่มีปัญหาอุปสรรคในการดำเนินการ

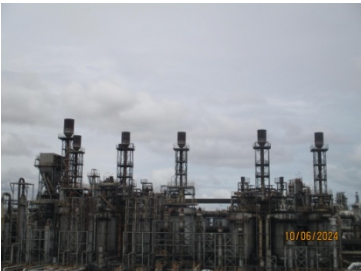
<p>หอเผา (Flare)</p>

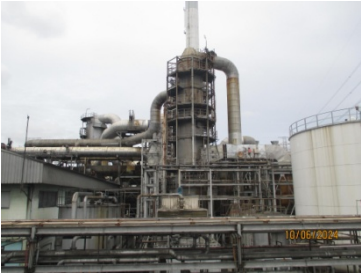
2. คุณภาพอากาศ (ต่อ)		Packing และ Gasket ของ Boost Up Fan, Filter Medium, Blade Edge of Scraper และ Brake Lining ของ Centrifuge, Quenching Nozzle, Agitator, Spray Bank และ Spray Nozzle <ul style="list-style-type: none"> จัดให้มีสถานที่กักเก็บปูนขาวที่ไม่ก่อให้เกิดการฟุ้งกระจายและส่งผลกระทบต่อชุมชน จัดเตรียมปูนขาวสำรองใช้ทั้ง 3 หน่วย ประมาณ 5 วัน กำหนดให้มีแผนงานซ่อมบำรุงเป็นประจำอย่างน้อยปีละ 1 ครั้ง ในกรณีที่ระบบ FGD เครื่องใดเครื่องหนึ่งขัดข้อง โรงงานจะดำเนินการหยุดสายการผลิตเพื่อควบคุมให้ปริมาณก๊าซที่ส่งเข้าระบบ FGD ที่เหลือเดินเครื่องไม่เกินค่าการออกแบบ และควบคุมอัตราการระบายสารมลพิษที่ปล่อย Combined Concrete ไม่ให้เกินค่าที่กำหนด กรณีไฟฟ้าดับ บริษัทฯ จะใช้กระแสไฟฟ้าสำรองจาก Diesel Generator ที่มีอยู่เดิมของโรงงาน เพื่อควบคุมการทำงานของระบบ 	สำรองสำหรับอุปกรณ์ของระบบ FGD ได้แก่ V-Belt ของ Pump และ Blower, Seal Packing และ Gasket ของ Boost Up Fan เป็นต้น <ul style="list-style-type: none"> จัดเก็บปูนขาวไว้ในถังกักเก็บปูนขาว และจัดเตรียมปูนขาวสำรองไว้ 60 ตัน หรือประมาณ 20 วัน ซึ่งเพียงพอสำหรับการใช้งานในโรงงาน จัดทำแผนงานซ่อมบำรุงเป็นประจำ ปีละ 1 ครั้ง (ภาคผนวก ข.4) ดำเนินการตามมาตรการกำหนด โดยจากการดำเนินการที่ผ่านมา พบว่า ระบบ FGD สามารถทำงานได้อย่างมีประสิทธิภาพ กรณีไฟฟ้าดับ บริษัทฯ จะใช้กระแสไฟฟ้าสำรองจาก Diesel Generator เพื่อควบคุมการทำงานของระบบ โดยปัจจุบันมีจำนวน 	- ไม่มีปัญหา อุปสรรคในการดำเนินการ

<p>ระบบ FGD</p>

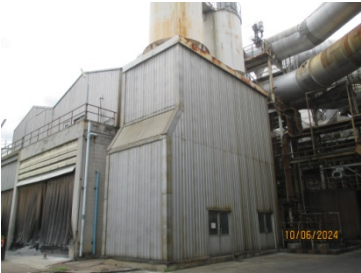
<p>ถังกักเก็บปูนขาว</p>

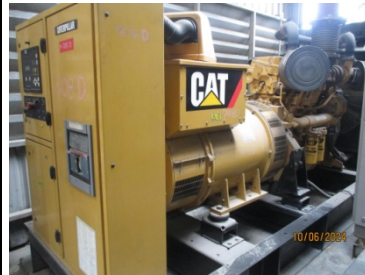
2. คุณภาพอากาศ (ต่อ)			2 เครื่อง ซึ่งเพียงพอต่อระบบที่สำคัญ รวมถึงระบบ FGD อีกทั้งได้สำรองน้ำมันเชื้อเพลิงไว้ประมาณ 1,200 ลิตร และภายในเวลา 5 นาที ระบบจะทำการดึงไฟฟ้าจากการไฟฟ้าส่วนภูมิภาคมาใช้ จนกว่าสถานการณ์เป็นปกติ

Diesel Generator

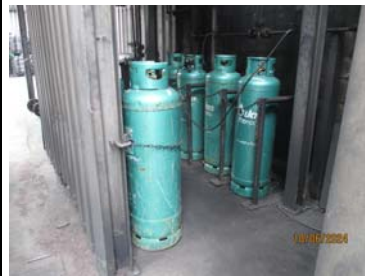
- มีการจุด Pilot Burner โดยใช้เชื้อเพลิง LPG ทุกครั้งก่อนที่จะมีการระบาย Tail Gas ออกทาง Flare	- โรงงานจัดให้มีการจุด Pilot Burner โดยใช้เชื้อเพลิง LPG ทุกครั้งก่อนที่จะมีการระบาย Tail Gas ออกทาง Flare	- ไม่มีปัญหาอุปสรรคในการดำเนินการ

Pilot Burner

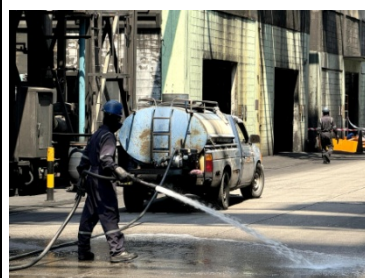
- กำหนดให้มีการล้างทำความสะอาดบริเวณพื้นอย่างน้อย 3 ครั้งต่อสัปดาห์	- โรงงานจัดให้มีการล้างทำความสะอาดบริเวณพื้น อย่างน้อย 3 ครั้งต่อสัปดาห์ (ภาคผนวก ข.7)	- ไม่มีปัญหาอุปสรรคในการดำเนินการ

การล้างพื้น

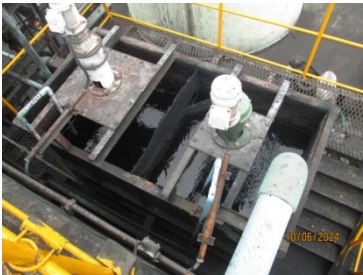
<div>ถังกวนสารเคมี</div> </div> <div>

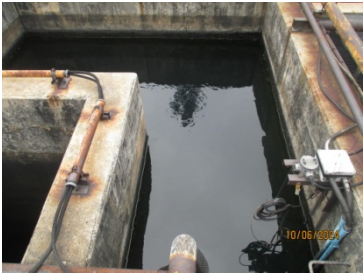
<div>Effluent Tank</div> </div>

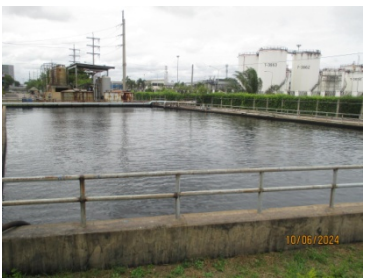
- น้ำทิ้งจากระบบ FGD	- น้ำทิ้งจากระบบ FGD ส่งไปไว้ในถังเก็บกัก เพื่อนำกลับไปใช้ใหม่ และระบายออกสู่ ภายนอก โดยก่อนทำการระบายออกสู่ภายนอก ต้องทำการบำบัดโดยส่งไปยังระบบบำบัด- น้ำเสียของโรงงาน ให้มีคุณภาพอยู่ในเกณฑ์ มาตรฐานคุณภาพน้ำทั้งจากโรงงาน อุตสาหกรรม	- น้ำทิ้งที่ออกจากระบบ FGD จะถูกบำบัดเบื้องต้น โดยส่งไปยังบ่อพักน้ำทั้ง ขนาด 1,000 ลูกบาศก์- เมตร เพื่อลดอุณหภูมิ โดยน้ำทิ้งจะถูกตรวจสอบ คุณภาพน้ำทั้งก่อนจะถูกนำกลับไปใช้ใหม่ใน ระบบ FGD ในกระบวนการผลิตและล้างพื้น น้ำทั้งส่วนที่เหลือจากการนำกลับไปใช้ใหม่จะ ถูกระบายออกสู่ภายนอก โดยผลการตรวจวัด ระหว่างเดือนมกราคม ถึงมิถุนายน พ.ศ.2567 พบว่า มีค่าอยู่ในเกณฑ์มาตรฐานกำหนด ทั้งหมด (บทที่ 4)	- ไม่มีปัญหา อุปสรรคในการ ดำเนินการ

<p>บ่อกักเก็บน้ำทิ้งจากระบบ FGD</p>

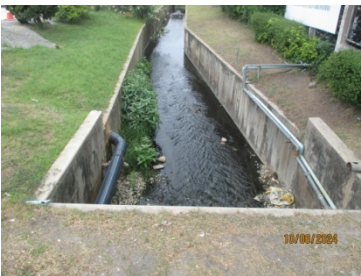
3. คุณภาพน้ำ (ต่อ)	- น้ำหลากผิวดิน บริเวณพื้นที่ โครงการ	- ระบายลงสู่ลำรางสาธารณะหน้าโรงงาน และ ระบายลงสู่ทะเลในที่สุด	- มีการจัดการน้ำหลากผิวดินบริเวณพื้นที่ โรงงาน โดยระบายลงสู่ลำรางสาธารณะหน้า โรงงาน และระบายลงสู่ทะเลในที่สุด	- ไม่มีปัญหา อุปสรรคในการ ดำเนินการ

ลำรางสาธารณะ

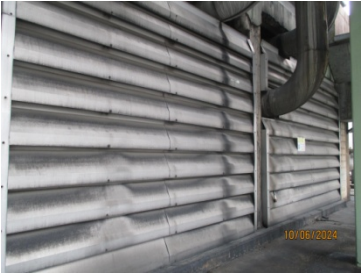
<p>ผนังกันเสียง (Noise Barrier)</p>

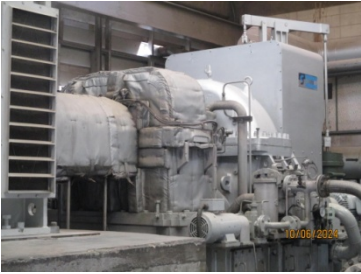
<p>ติดตั้งอุปกรณ์ลดเสียง (Enclosure)</p></div>

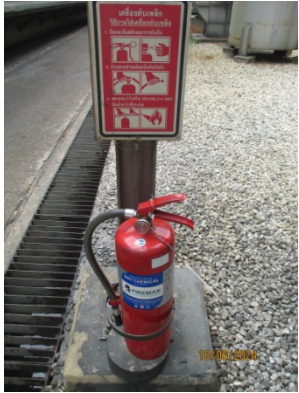
- กำหนดวิธีการเตรียมรับสถานการณ์เมื่อเกิด เหตุเพลิงไหม้ภายในโรงงาน และมีการฝึกซ้อม ปีละ 1 ครั้ง	- โรงงานจัดให้มีแผนป้องกันและระงับอัคคีภัย (ภาคผนวก ข.20) และมีการฝึกซ้อมแผนอพยพ กรณีเกิดเพลิงไหม้ภายในโรงงาน เป็นประจำ ทุกปี โดยในปี พ.ศ.2567 โรงงานมีแผนทำการ ฝึกซ้อมอพยพ กรณีเกิดเพลิงไหม้ ในเดือน กรกฎาคม พ.ศ.2567 (ภาคผนวก ข.21) และ จัดให้มีการตรวจสอบอุปกรณ์ดับเพลิงให้อยู่ ในสภาพพร้อมใช้งานเป็นประจำ (ภาคผนวก ข.22)	- ไม่มีปัญหา อุปสรรคในการ ดำเนินการ

ถังดับเพลิง

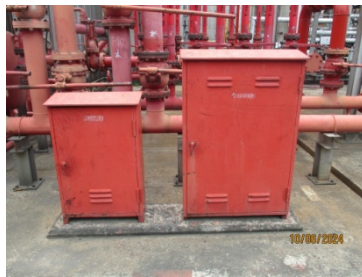
<p>ตู้เก็บอุปกรณ์ดับเพลิง</p>
