การปฏิบัติตามมาตรการป้องกันและแก้ไขผลกระทบสิ่งแวดล้อม

2.1 ผลการปฏิบัติตามมาตรการป้องกันและแก้ไขผลกระทบสิ่งแวดล้อม

ตารางที่ 2.2-1 ผลการปฏิบัติตามมาตรการป้องกันและแก้ไขผลกระทบสิ่งแวดล้อม (ระยะดำเนินการ) โครงการโรงงานผลิตเหล็กเส้นส่วนขยาย (ครั้งที่ 1)
บริษัท มิลล์คอน บุรพา จำกัด ระหว่างเดือนมกราคม-มิถุนายน 2567

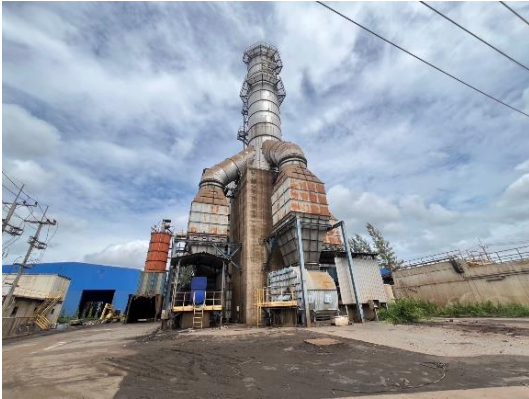
รูปที่ 1 ปล่องระบายจากกิจกรรมการหลอมและหล่อเหล็ก (S1)	รูปที่ 2 ปล่องระบายจากโรงรีด 1 (S2)

1.ทรัพยากรสิ่งแวดล้อมทางกายภาพ 1.1 คุณภาพอากาศ 1.1.1 การระบายมลพิษออกจากปล่อง - ควบคุมค่าความเข้มข้นของมลพิษทางอากาศที่ระบายออก จากปล่องโรงงาน โดยจะต้องไม่เกินเกณฑ์มาตรฐานของการ ระบายอากาศเสียจากปล่องตามค่ามาตรฐานฉบับล่าสุด และ/ หรือมาตรฐานที่เข้มงวดที่สุดตามที่กฎหมายกำหนด หรือตาม ค่าควบคุมความเข้มข้นและอัตราการระบายมลพิษทางอากาศ ให้เป็นไปตามค่าการออกแบบ <ul style="list-style-type: none"> • อัตราการระบายฝุ่นละอองรวม (TSP) <ul style="list-style-type: none"> * ปล่องระบายจากกิจกรรมการหลอมและหล่อเหล็ก (S1) ไม่เกิน 30 มิลลิกรัม/ลูกบาศก์เมตร (อัตราการ ระบาย 7.04 กรัม/วินาที) * ปล่องระบายจากโรงรีด 1 (S2) ไม่เกิน 30 มิลลิกรัม/ ลูกบาศก์เมตร (อัตราการระบาย 0.48 กรัม/วินาที) * ปล่องระบายจากโรงรีด 2 (S3) ไม่เกิน 30 มิลลิกรัม/ ลูกบาศก์เมตร (อัตราการระบาย 0.24 กรัม/วินาที) * ปล่องระบายจากหม้อไอน้ำ (S4) ไม่เกิน 40 มิลลิกรัม/ ลูกบาศก์เมตร (อัตราการระบาย 0.12 กรัม/วินาที) 	- ปล่องระบายอากาศ จากระบบบำบัด มลพิษทางอากาศ	- โดยระหว่างเดือนมกราคม-มิถุนายน 2567 โครงการ ไม่ได้ทำการตรวจวัดคุณภาพอากาศจากปล่องระบาย จากกิจกรรมการหลอมและหล่อเหล็ก (S1) และปล่อง ระบายจากโรงรีด 1 (S2) เนื่องจากไม่มีการผลิต, ปล่อง ระบายจากโรงรีด 2 (S3) เนื่องจากยังไม่ได้ดำเนินการ ก่อสร้าง และปล่องระบายจากหม้อไอน้ำ (S4) เนื่องจาก ไม่มีกระบวนการผลิตเหล็กเส้นคุณภาพสูง	-	- รูปที่ 1 ปล่องระบาย จากกิจกรรมการ หลอมและหล่อเหล็ก (S1) - รูปที่ 2 ปล่องระบาย จากโรงรีด 1 (S2)

1.ทรัพยากรสิ่งแวดล้อมทางกายภาพ (ต่อ) 1.1 คุณภาพอากาศ (ต่อ) 1.1.1 การระบายมลพิษออกจากปล่อง (ต่อ) <ul style="list-style-type: none"> • อัตราการระบายออกไซด์ของไนโตรเจน (NO_x) <ul style="list-style-type: none"> * ปล่องระบายจากกิจกรรมการหลอมและหล่อเหล็ก (S1) ไม่เกิน 180 ppm (อัตราการระบาย 79.41 กรัม/วินาที) * ปล่องระบายจากโรงรีด 1 (S2) ไม่เกิน 80 ppm (อัตราการระบาย 2.43 กรัม/วินาที) * ปล่องระบายจากโรงรีด 2 (S3) ไม่เกิน 80 ppm (อัตราการระบาย 1.19 กรัม/วินาที) * ปล่องระบายจากหม้อไอน้ำ (S4) ไม่เกิน 145 ppm (อัตราการระบาย 0.84 กรัม/วินาที) 	- ปล่องระบายอากาศจากระบบบำบัดมลพิษทางอากาศ	โดยระหว่างเดือนมกราคม-มิถุนายน 2567 โครงการไม่ได้ทำการตรวจวัดคุณภาพอากาศจากปล่องระบายจากกิจกรรมการหลอมและหล่อเหล็ก (S1) และปล่องระบายจากโรงรีด 1 (S2) เนื่องจากไม่มีการผลิต, ปล่องระบายจากโรงรีด 2 (S3) เนื่องจากยังไม่ได้ดำเนินการก่อสร้าง และปล่องระบายจากหม้อไอน้ำ (S4) เนื่องจากไม่มีกระบวนการผลิตเหล็กเส้นคุณภาพสูง	-	<ul style="list-style-type: none"> - รูปที่ 1 ปล่องระบายจากกิจกรรมการหลอมและหล่อเหล็ก (S1) - รูปที่ 2 ปล่องระบายจากโรงรีด 1 (S2)
