# บทที่ 1

#### 1.1 ความเป็นมาในการจัดทำรายงาน

บริษัท ไทยโพลิเอททีลีน จำกัด ตั้งอยู่ที่นิคมอุตสาหกรรมมาบตาพุด อำเภอเมืองระยองจังหวัดระยอง ได้เปิดดำเนินการกิจการโรงงานผลิตเม็ดพลาสติกโพลิเอททีลีน ชนิดความหนาแน่นต่ำ (LDPE Plant) ในปี พ.ศ. 2537 ที่มีกำลังการผลิต 70,000 ตันต่อปี ซึ่งได้รับความเห็นชอบจากสำนักงานนโยบายและแผนทรัพยากรธรรมชาติและสิ่งแวดล้อม (สผ.) ตามหนังสือ ที่ วว 0804/5057 ลงวันที่ 21 มิถุนายน พ.ศ. 2537 ต่อมาโรงงานได้มีการขยายกำลังการผลิตและขอเปลี่ยนแปลงรายละเอียดโครงการ เป็นลำดับมา โดยลำดับการนำเสนอรายงานฯ และได้รับความเห็นชอบจากสำนักงานนโยบายและแผนทรัพยากรธรรมชาติและสิ่งแวดล้อม (สผ.) มีดังนี้

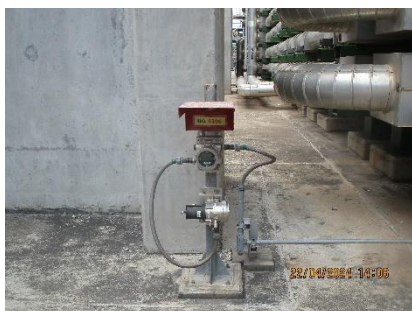
(3) จัดให้มี Gas Detector และระบบ Fire Alarm ทั่วบริเวณโรงงาน ตามความเหมาะสมอย่างเพียงพอ เช่น บริเวณ Storage พร้อมมีการตรวจสอบการทำงาน	- บริษัทฯ มีการติดตั้งระบบ Gas Detector ครอบคลุมทุกพื้นที่ใน Hazardous Area ในจุดที่มี Hydrocarbon และบริเวณจุดเก็บสารเคมี จะส่งสัญญาณเตือนภัยมาที่ Central Control Room เมื่อตรวจพบก๊าซ ทั้งนี้ มีการตรวจสอบตามแผน Preventive Maintenance Programme ทุก 1 ปี - บริษัทฯ มีการติดตั้งระบบ Fire Alarm อย่างเหมาะสม และมีการตรวจสอบทุก 1 เดือน	- ไม่มีปัญหาและอุปสรรคในการทำงาน	- ภาคผนวก ข-10 การตรวจสอบระบบ Gas Detector - ภาคผนวก ข-30 การตรวจสอบสภาพการทำงานของอุปกรณ์และระบบโต้ตอบ ภาวะฉุกเฉิน - ภาพที่ 2-5 Gas Detector - ภาพที่ 2-36 Fire Alarm และแผนควบคุมระบบ Fire Alarm

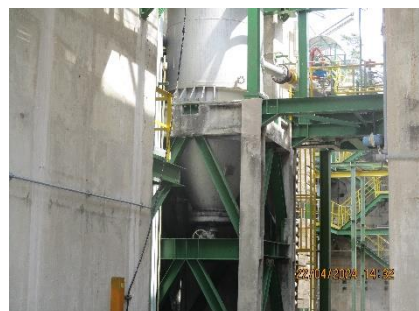
(7) ติดตั้ง Emergency Venting System (EVS) เพิ่ม 1 ระบบ ภายหลังยกเลิก Drench Water System โดยปัจจุบันติดตั้ง EVS แล้ว 1 ระบบ เพื่อดักเก็บโพลิเมอร์ที่ถูกระบายออกจากถังปฏิกริยา Autoclave หรือ Tubular Reactor ในกรณีเกิดเหตุฉุกเฉินทำให้ Rupture Disc แตก	- โครงการได้ติดตั้ง Emergency Venting System (EVS) และทำการติดตั้งเพิ่มอีก 1 ระบบ ในเดือนพฤศจิกายน พ.ศ. 2559 เพื่อใช้กักเก็บโพลิเมอร์ที่ถูกระบายออกจากถังปฏิกรณ์ และเริ่มใช้งานตั้งแต่เดือนมีนาคม พ.ศ. 2560	- ไม่มีปัญหาและอุปสรรคในการทำงาน	- ภาพที่ 2-6 Emergency Venting Systems (EVS)

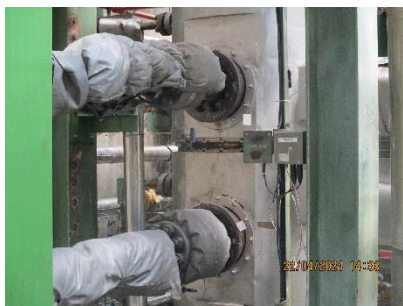
• ติดตั้ง Rupture Disc (PSF 001-004) จำนวน 4 ตัว ที่ บริเวณถังปฏิกริยา เพื่อช่วยระบายก๊าซ และความดันใน กรณีที่เกิด Over Pressure โดยกำหนด Bursting	- บริเวณถังปฏิกรณ์ของบริษัทฯ มีการติดตั้งระบบระบายก๊าซ Rupture Disc (PSF 001-004) ไว้ 4 ตัว เพื่อช่วยระบายก๊าซและ	- ไม่มีปัญหาและ อุปสรรคในการ ทำงาน	- ภาพที่ 2-33 Rupture Disc PSF บริเวณ Vent Stack

8. การเกิดอันตราย ร้ายแรง (ต่อ)	Pressure ไว้ที่ 1,650 บาร์ ซึ่งในกรณีที่ความดันสูงเกินกว่าที่กำหนด Rupture Disc จะแตกออกและระบายก๊าซออกทางระบบ Emergency Venting Separator (EVS)	ความดันในกรณีที่เกิด Over Pressure โดยกำหนด Bursting Pressure ไว้ที่ 1,650 บาร์		
	<p><b>สำหรับ Tubular Reactor</b></p> <ul style="list-style-type: none"> <li>ออกแบบ Tubular Reactor ให้เป็นท่อ 2 ชั้น โดยด้านในท่อชั้นที่ 1 เป็นส่วนของการเกิดปฏิกิริยา ส่วนท่อด้านนอกจะมีน้ำไหลผ่าน ซึ่งจะมีการติดตั้งเครื่องตรวจวัดก๊าซเอทิลีน ในน้ำแบบ Online เพื่อตรวจสอบการรั่วหรือแตกของท่อ โดยกำหนดค่าเตือนไว้ที่ 50,000 ppm เมื่อถึงค่าเตือนโครงการฯ จะดำเนินการหยุดกระบวนการผลิตเพื่อตรวจสอบหาตำแหน่งที่เกิดการรั่วหรือแตกของท่อ พร้อมทั้งวิเคราะห์หาสาเหตุในส่วนที่เกิดความเสียหายเพื่อทำการป้องกันและแก้ไข และตรวจวัดปริมาณก๊าซเอทิลีนภายในน้ำก่อนเริ่มกระบวนการผลิต</li> </ul>	<ul style="list-style-type: none"> <li>โครงการได้ทำการออกแบบ Tubular Reactor ให้เป็นท่อ 2 ชั้น โดยด้านในท่อชั้นที่ 1 เป็นส่วนของการเกิดปฏิกิริยา ส่วนท่อด้านนอกจะมีน้ำไหลผ่านซึ่งจะมีการติดตั้งเครื่องตรวจวัดก๊าซเอทิลีนในน้ำแบบ Online เพื่อตรวจสอบการรั่วหรือแตกของท่อ</li> </ul>	<ul style="list-style-type: none"> <li>ไม่มีปัญหาและอุปสรรคในการทำงาน</li> </ul>	<ul style="list-style-type: none"> <li>ภาคผนวก ข-27 เอกสารการออกแบบ Tubular Reactor</li> </ul>

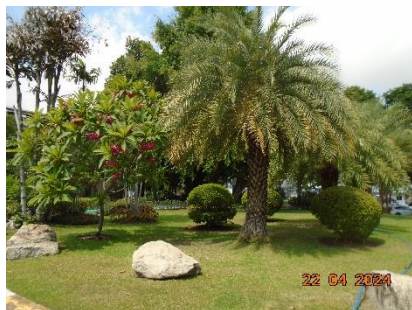
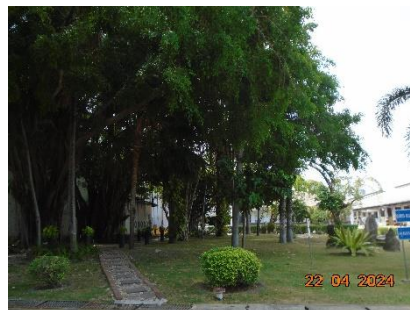
ภาพที่ 2-58 พื้นที่สีเขียว

13. พื้นที่สีเขียว	(1) จัดพื้นที่สีเขียวไม่น้อยกว่าร้อยละ 5 ปัจจุบันมีพื้นที่สีเขียวประมาณ ร้อยละ 10 ของพื้นที่โครงการ (ประมาณ 1 ไร่)	<ul style="list-style-type: none"> <li>- โครงการจัดให้มีพื้นที่สีเขียวไม่น้อยกว่าร้อยละ 5 ปัจจุบันมีพื้นที่สีเขียว ประมาณ ร้อยละ 10 ของพื้นที่โครงการ (ประมาณ 1 ไร่)</li> </ul>	<ul style="list-style-type: none"> <li>- ไม่มีปัญหาและอุปสรรคในการทำงาน</li> </ul>	<ul style="list-style-type: none"> <li>- ภาคผนวก ข-48 พื้นที่สีเขียว</li> <li>- ภาพที่ 2-58 พื้นที่สีเขียว</li> </ul>
