รายงานผลการปฏิบัติตามมาตรการป้องกันและแก้ไขผลกระทบสิ่งแวดล้อม
และมาตรการติดตามตรวจสอบผลกระทบสิ่งแวดล้อม
เดือนมกราคม-มิถุนายน 2567
(ฉบับปกปิดข้อมูลที่มีกฎหมายคุ้มครอง)

โครงการโรงงานผลิตท่อทองแดง
บริษัท เคเอ็มซีที (ไทยแลนด์) จำกัด
เขตประกอบการอุตสาหกรรมโรจนะ (ระยอง)
ตำบลหนองบัว อำเภอบ้านค่าย จังหวัดระยอง

บริษัท เอส.พี.เอส. คอนสตรัคชั่น เซอร์วิส จำกัด

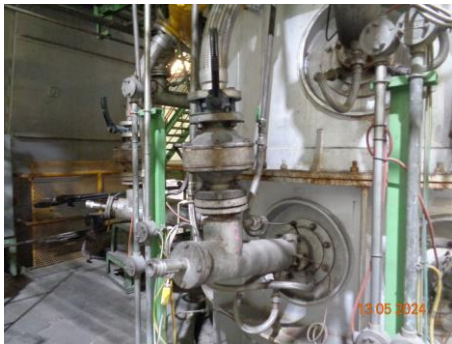
ภาพที่ 2.2-2 การติดตั้ง Low NO_x Burner
บริเวณเตาหลอม

โครงการมีเตาหลอมทองแดง จำนวน 1 เตา ใช้ก๊าซปิโตรเลียมเหลว (Liquid Petroleum Gas : LPG) เป็นเชื้อเพลิง อย่างไรก็ตามโครงการได้รวบรวมไอเสีย/ควันจากการหลอมทองแดงเข้าสู่ระบบห้องเผาไหม้ไอเสีย เพื่อลดการเกิดก๊าซออกไซด์ของไนโตรเจน (Low NO_x Burner) เนื่องจากหากมีการเผาไหม้ที่ไม่สมบูรณ์ก๊าซไนโตรเจนในเชื้อเพลิงจะรวมตัวกับก๊าซออกซิเจนในอากาศในขณะที่มีการเผาไหม้จะเกิดเป็นก๊าซออกไซด์ของไนโตรเจนมากขึ้นในระบบ ดังนั้นโครงการจึงป้องกันการเกิดก๊าซออกไซด์ของไนโตรเจน โดยทำการรวบรวมไอเสีย/ควันจากกระบวนการหลอมทองแดงมาทำการเผาด้วยอุณหภูมิสูงอีกครั้งในห้องเผาไหม้เชื้อเพลิงเพื่อให้เกิดการเผาไหม้ที่สมบูรณ์ยิ่งขึ้น ดังนั้นมลพิษที่ถูกปล่อยออกสู่บรรยากาศจึงมีค่าต่ำกว่าเกณฑ์มาตรฐานที่กำหนด

ผลกระทบสิ่งแวดล้อม	มาตรการป้องกันและแก้ไขผลกระทบสิ่งแวดล้อม	สถานที่ดำเนินการ	รายละเอียดการปฏิบัติตามมาตรการ	ปัญหา และการแก้ไข	เอกสาร/ภาพประกอบ
2. คุณภาพอากาศ (ต่อ)	- ติดตั้งระบบ Low NO _x Burner และเครื่อง EGF (Exhaust Gas Furnace) เพื่อบำบัดอากาศเสียจากเตาหลอมทองแดง พร้อมทั้งตรวจสอบและบำรุงรักษาให้มีประสิทธิภาพใช้งานได้ดี	- ภายในพื้นที่โครงการ	- โครงการได้ทำการติดตั้งหัวเผาปลดปล่อย NO _x ต่ำ (Low NO _x Burner) เพื่อควบคุมปริมาณอากาศส่วนเกิน และติดตั้งเครื่อง EGF (Exhaust Gas Furnace) เพื่อบำบัดอากาศเสียจากเตาหลอมทองแดง พร้อมทั้งตรวจสอบและบำรุงรักษาให้มีประสิทธิภาพใช้งานได้ดี	- ไม่พบปัญหา	ภาพที่ 2.2-2 ถึง 2.2-3 และ เอกสารแนบที่ 7, 8 ในภาคผนวกที่ 1
