บทที่ 3

ผลการปฏิบัติตาม มาตรการป้องกันและแก้ไขผลกระทบสิ่งแวดล้อม

ตารางที่ 3.1 ผลการปฏิบัติตามมาตรการป้องกันและแก้ไขผลกระทบสิ่งแวดล้อม (มาตรการทั่วไป)
โครงการทำเทียบเรือ บริษัท สตาร์ ปิโตรเลียม รีไฟน์นิ่ง จำกัด (มหาชน)
ครั้งที่ 1/2567 ระหว่างเดือนมกราคม ถึงมิถุนายน พ.ศ.2567

ตารางที่ 3.2 ผลการปฏิบัติตามมาตรการป้องกันและแก้ไขผลกระทบสิ่งแวดล้อม (ระยะดำเนินการ)

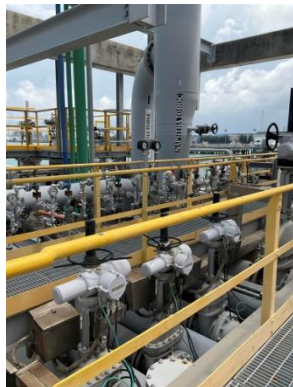
รูปที่ 3-2 ระบบหยุดปฏิบัติการฉุกเฉิน
(Shore Line Block Valve)

(2) ดูแลและตรวจสอบระบบหยุดปฏิบัติการฉุกเฉิน (Emergency Shutdown) ของระบบท่อรับ-ส่ง ผลิตภัณฑ์และวัตถุดิบ	- โครงการฯ ดำเนินการติดตั้งระบบหยุดปฏิบัติการ ฉุกเฉินเรียบร้อยแล้ว และทำการดูแลและตรวจสอบ ระบบสม่ำเสมอ	- ไม่มี	- รูปที่ 3-2 ระบบหยุดปฏิบัติการ ฉุกเฉิน (Shore Line Block Valve)

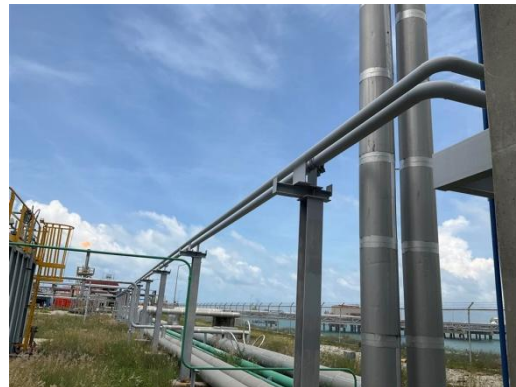
รูปที่ 3-3 ท่อรวบรวมไอลิผลิตภัณฑ์และวัตถุดิบ
ที่เกิดจากกิจกรรมการขนถ่ายไปยังหอเผา (Flare)

(3) ดูแลและตรวจสอบท่อรวบรวมไอผลิตภัณฑ์ และ วัตถุดิบที่เกิดจากกิจกรรมการขนถ่าย โดยเชื่อมเข้า กับระบบหอเผา (Flare) ก่อนระบายออกสู่ สิ่งแวดล้อม	- โครงการฯ ดำเนินการติดตั้งท่อรวบรวมไอผลิตภัณฑ์ และวัตถุดิบที่เกิดจากกิจกรรมการขนถ่าย โดยเชื่อม เข้ากับระบบหอเผา (Flare) ก่อนระบายออกสู่ สิ่งแวดล้อม พร้อมทั้งทำการดูแลและตรวจสอบระบบ อย่างสม่ำเสมอ	- ไม่มี	- ภาคผนวก ข.5 ระเบียบปฏิบัติ เรื่อง การตรวจสอบเครื่องจักร และอุปกรณ์ประจำเดือน และ ตัวอย่างบันทึกการตรวจสอบ เครื่องจักรและอุปกรณ์ - รูปที่ 3-3 ท่อรวบรวมไอ ผลิตภัณฑ์และวัตถุดิบที่เกิดจาก กิจกรรมการขนถ่ายไปยังหอเผา (Flare) - รูปที่ 3-4 ระบบหอเผา

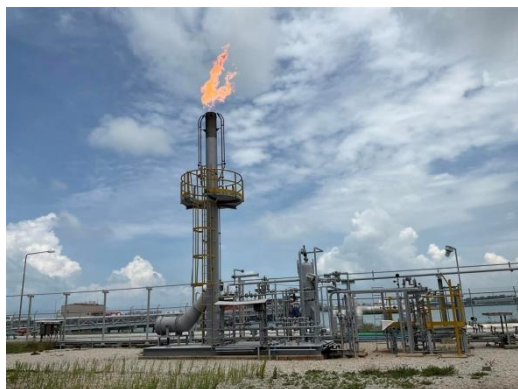
รูปที่ 3-4 ระบบหอเผา (Flare)

1. ทรัพยากรสิ่งแวดล้อม ทางกายภาพ (ต่อ) 1.1 คุณภาพอากาศ (ต่อ)	(4) ดูแลและตรวจสอบระบบเผาไหม้ของหอดเผา (Flare) ให้อยู่ในสภาพดี	- โครงการฯ ดำเนินการติดตั้งระบบหอดเผา (Flare) และ จัดให้มีการบำรุงรักษาเชิงป้องกัน ซึ่งปัจจุบันมีสภาพดี พร้อมใช้งาน	- ไม่มี	- ภาคผนวก ข.5 ระเบียบปฏิบัติ เรื่อง การตรวจสอบเครื่องจักร และอุปกรณ์ประจำเดือน และ ตัวอย่างบันทึกการตรวจสอบ เครื่องจักรและอุปกรณ์ - รูปที่ 3-4 ระบบหอดเผา

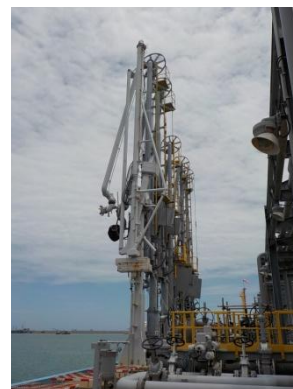
รูปที่ 3-5 แขนขนถ่ายวัตถุดิบและผลิตภัณฑ์
(Loading Arm)

(5) ควบคุมการระบายของสารอินทรีย์ระเหยง่ายจาก แหล่งกำเนิดต่างๆ บริเวณท่าเทียบเรือดังนี้ <ul style="list-style-type: none"> อุปกรณ์ต่างๆ (Fugitive) เช่น บั้ม วาล์ว คอมเพรสเซอร์ ข้อต่อ หน้าแปลน ท่อปลายเปิด เป็นต้น ให้ดำเนินการดังนี้ <ul style="list-style-type: none"> : ตรวจวัดการรั่วซึมของสารอินทรีย์ระเหยง่าย จากอุปกรณ์ดังกล่าว และทำการซ่อมแซมหาก พบการรั่วซึม (Leak Detection and Repair Program) : ระบบเผาไหม้ (Flare) ให้ดำเนินการดังนี้ <ul style="list-style-type: none"> : จัดให้มีถังสำหรับแยกของเหลวออกจากก๊าซ ก่อนส่งก๊าซไปเผาที่ระบบเผาไหม้ เพื่อป้องกัน ของเหลวท่วมปล่องและติดไปกับก๊าซ 	- โครงการฯ ทำการควบคุมการระบายของสารอินทรีย์ ระเหยง่ายจากแหล่งกำเนิดต่างๆ ตามที่มาตรการ กำหนด โดยมีกำหนดระเบียบปฏิบัติ เรื่อง การ ขนถ่ายวัตถุดิบและผลิตภัณฑ์ อีกทั้งทำการตรวจสอบ ปริมาณสารอินทรีย์ระเหยจากแหล่งกำเนิด และ รายงานแผนและผลการตรวจสอบต่อสำนักงานนิคม อุตสาหกรรมมาบตาพุด เป็นประจำทุก 6 เดือน โดยจากการตรวจสอบล่าสุดไม่พบการรั่วซึมของ สารอินทรีย์ระเหยจากอุปกรณ์เกินค่าควบคุม อีกทั้งได้ ติดตั้งระบบเผาไหม้ (Flare) และควบคุมการเผาไหม้ อย่างสมบูรณ์ และติดตั้งแขนขนถ่ายวัตถุดิบและ ผลิตภัณฑ์ (Loading Arm) ที่เป็นท่อแข็ง เพื่อลด โอกาสในการรั่วซึม	- ไม่มี	- ภาคผนวก ข.6 ระเบียบปฏิบัติ เรื่อง การขนถ่ายวัตถุดิบและ ผลิตภัณฑ์ - ภาคผนวก ข.7 แบบรายงาน ปริมาณสารอินทรีย์ระเหยง่าย จากแหล่งกำเนิด (ร.ว.๓/๑) - รูปที่ 3-4 ระบบหอดเผา (Flare) - รูปที่ 3-5 แขนขนถ่ายวัตถุดิบ และผลิตภัณฑ์ (Loading Arm)

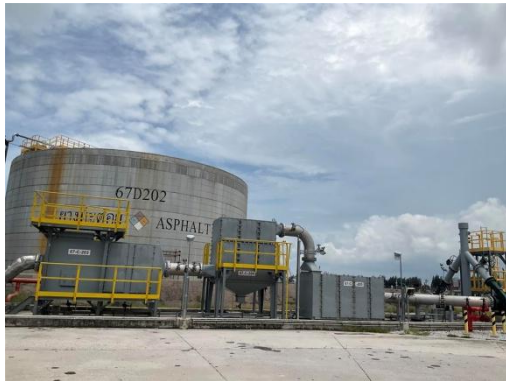
รูปที่ 3-6 ระบบควบคุมไอระเหยจากท่อระบายของถังเก็บกักยางมะตอย

1. ทรัพยากรสิ่งแวดล้อม ทางกายภาพ (ต่อ) 1.1 คุณภาพอากาศ (ต่อ)	: ไล่ก๊าซที่ยังอาจหลงเหลืออยู่ในแขนขนถ่ายไป เผาทำลายที่หอเผา			
	(6) กำหนดให้มีแผนการตรวจสอบและบำรุงรักษาระบบ ควบคุมไอระเหยจากท่อบาย (Tank Free Vent) ของถังเก็บก๊าซขางมะตอยในแผนบำรุงรักษา	- โครงการได้ดำเนินการติดตั้งระบบควบคุมไอระเหย จากท่อบาย (Tank Free Vent) ของถังเก็บก๊าซขาง- มะตอย เพื่อช่วยลดปริมาณไอสารประกอบ ไฮโดรคาร์บอนและก๊าซไฮโดรเจนซัลไฟด์ในไอระเหย ก่อนระบายออกสู่บรรยากาศ พร้อมทั้งกำหนดให้มีการ ตรวจสอบและบำรุงรักษาระบบดังกล่าวเป็นประจำ	- ไม่มี	- ภาคผนวก ข.8 แผนการ ตรวจสอบ/บำรุงรักษา และการ เปลี่ยนแผ่นกรองของระบบ ควบคุมไอระเหยจากท่อบาย ของถังเก็บก๊าซขางมะตอย - รูปที่ 3-6 ระบบควบคุมไอระเหย จากท่อบายของถังเก็บกั ขางมะตอย

(7) ระบุในสัญญาการให้บริการ (Service Agreement) กับบริษัทคู่ค้า กรณีที่ต้องมีการเปลี่ยนแผ่นกรอง หรือสารดูดซับ โดยบริษัทคู่ค้าต้องเข้ามาดำเนินการ เปลี่ยนแผ่นกรองหรือสารดูดซับใหม่ทันที หลังจาก ที่โครงการฯ ได้ประสานงานไป	- โครงการได้ประสานให้บริษัท ยูนิเวอร์แซล โปรเซส เคมีคอล แอนด์ อีควิปเมนต์ เซอร์วิส จำกัด ซึ่งเป็น ผู้ผลิตระบบควบคุมไอระเหยจากท่อบาย (Tank Free Vent) ของถังเก็บก๊าซขางมะตอย ดำเนินการ เปลี่ยนแผ่นกรองหรือสารดูดซับของระบบควบคุม ไอระเหย	- ไม่มี	- ภาคผนวก ข.8 แผนการ ตรวจสอบ/บำรุงรักษา และการ เปลี่ยนแผ่นกรองของระบบ ควบคุมไอระเหยจากท่อบาย ของถังเก็บก๊าซขางมะตอย - รูปที่ 3-6 ระบบควบคุมไอระเหย จากท่อบายของถังเก็บกั ขางมะตอย

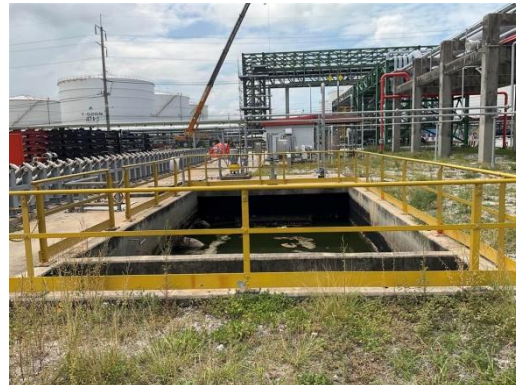
1. ทรัพยากรสิ่งแวดล้อม ทางกายภาพ (ต่อ) 1.2 คุณภาพน้ำ - น้ำเสียที่เกิดขึ้นจากการ ดำเนินการของท่าเทียบเรือ ได้แก่ น้ำเสียจาก อาคารสำนักงาน และ น้ำฝนปนเปื้อน	(1) จัดให้มีบ่อกักน้ำเสียปนเปื้อนจากท่าเทียบเรือที่สามารถรองรับน้ำได้อย่างเพียงพอ มากกว่า 1 วัน	- บริษัทฯ มีบ่อรวบรวมน้ำเสียปนเปื้อนจากการดำเนินการของท่าเทียบเรือ และส่งผ่านท่อขนส่งน้ำเสียไปยังระบบบำบัดน้ำเสียที่โรงกลั่นน้ำมันต่อไป	- ไม่มี	- รูปที่ 3-7 บ่อรวบรวมน้ำเสีย - รูปที่ 3-8 ท่อขนส่งน้ำเสีย

(2) รวบรวมน้ำเสียและน้ำที่ปนเปื้อนจากบริเวณท่าเทียบเรือ ส่งผ่านท่อขนส่งน้ำอับเฉาไปยังระบบบำบัดน้ำเสียของโรงกลั่นน้ำมัน	- บริษัทฯ มีบ่อรวบรวมน้ำเสียปนเปื้อนจากการดำเนินการของท่าเทียบเรือ และส่งผ่านท่อขนส่งน้ำเสียไปยังระบบบำบัดน้ำเสียที่โรงกลั่นน้ำมันต่อไป	- ไม่มี	- รูปที่ 3-7 บ่อรวบรวมน้ำเสีย - รูปที่ 3-8 ท่อขนส่งน้ำเสีย

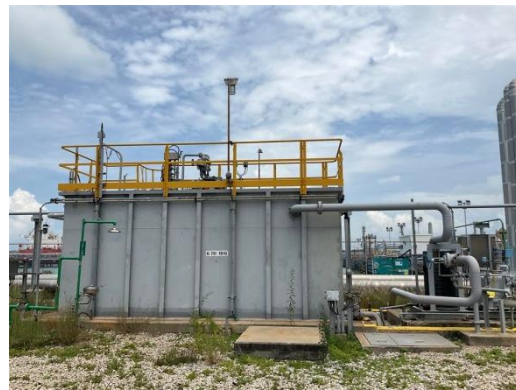
(4) น้ำเสียจากอาคารสำนักงานส่งไปบำบัดยังระบบ Sanitary Treatment บริเวณท่าเทียบเรือ เพื่อบำบัดเบื้องต้น ก่อนส่งไปบ่อกักเพื่อส่งไปบำบัดต่อที่ระบบบำบัดน้ำเสีย ของโรงกลั่นน้ำมัน	- น้ำเสียจากอาคารสำนักงานของท่าเทียบเรือจะถูกบำบัดเบื้องต้นโดยระบบ Sanitary Treatment ก่อนส่งผ่านท่อขนส่งน้ำเสีย เพื่อส่งไปบำบัดยังระบบบำบัดน้ำเสียของโรงกลั่นน้ำมัน โดยไม่มีการระบายออกสู่สิ่งแวดล้อมภายนอก ทั้งนี้ ผลการตรวจวัดคุณภาพน้ำทิ้งของโรงกลั่นน้ำมัน ระหว่างเดือนมกราคม ถึงมิถุนายน พ.ศ. 2567 มีค่าอยู่ในเกณฑ์ที่กฎหมายกำหนด	- ไม่มี	- รูปที่ 3-7 บ่อรวบรวมน้ำเสีย - รูปที่ 3-8 ท่อขนส่งน้ำเสีย - รูปที่ 3-9 ระบบบำบัดน้ำเสียภายในท่าเทียบเรือ (Sanitary Treatment System)

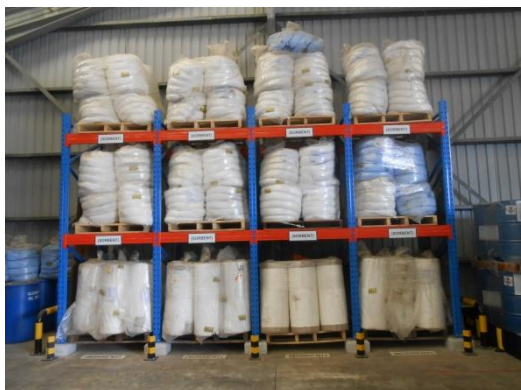
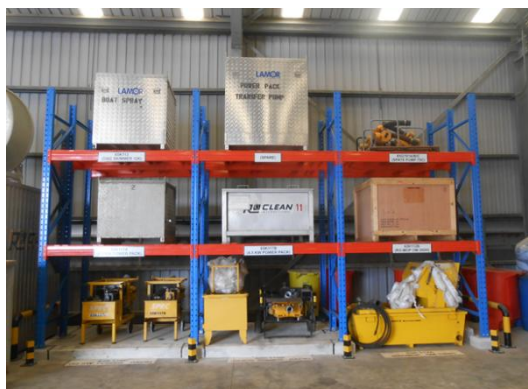
(7) จัดให้มีอุปกรณ์กำจัดน้ำมันหกรั่วไหล พร้อมทั้ง ตรวจสอบสภาพของระบบกำจัด และรวบรวมน้ำมัน ในกรณีน้ำมันหกรั่วไหลเป็นประจำทุกเดือน	- บริษัทฯ จัดให้มีอุปกรณ์กำจัดคราบน้ำมัน และมีการ ตรวจสอบบำรุงรักษาอุปกรณ์ที่เก็บไว้ในอาคารฯ และ ในเรืออย่างสม่ำเสมอ เพื่อให้มั่นใจได้ว่าอุปกรณ์มี สภาพพร้อมใช้งาน	- ไม่มี	- ภาคผนวก ข.10 รายการอุปกรณ์ กำจัดน้ำมันหกรั่วไหล และการ ตรวจสอบสภาพอุปกรณ์ - รูปที่ 3-10 บ่อพักน้ำ (Oily Water Tank) - รูปที่ 3-11 อุปกรณ์กำจัดคราบน้ำมัน - รูปที่ 3-12 ชุดกักน้ำมันแบบ สุบลม

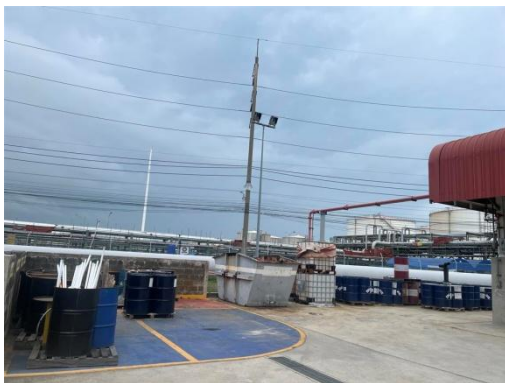
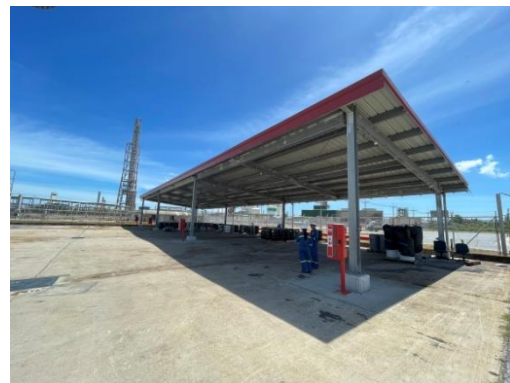
รูปที่ 3-20 พื้นที่รวบรวมกากของเสีย

3. คุณค่าการใช้ประโยชน์ ของมนุษย์ 3.1 การจัดการกากของเสีย - กากของเสียที่เกิดขึ้น ได้จาก ของเสียจาก อาคารสำนักงาน เช่น กระดาษและขยะทั่วไป เป็นต้น ขยะอันตราย และขยะที่ไม่สามารถ นำกลับมาใช้ใหม่ได้	(1) ตรวจสอบและดูแลสภาพภาชนะรองรับกากของเสีย ให้อยู่ในสภาพสมบูรณ์ทุกเดือน (2) จัดให้มีสถานที่พักกากของเสียอย่างพอเพียงใน บริเวณท่าเทียบเรือ และรวบรวมส่งไปยัง โรงกลั่น น้ำมัน เพื่อกำจัดต่อไป	- บริษัทฯ มีการตรวจสอบและดูแลสภาพภาชนะรองรับ กากของเสียให้อยู่ในสภาพสมบูรณ์เป็นประจำทุกเดือน - บริษัทฯ จัดให้มีพื้นที่รวบรวมกากของเสียในบริเวณ ท่าเทียบเรือ และทำการรวบรวมส่งไปยังโรงกลั่นน้ำมัน เพื่อส่งไปกำจัดยังบริษัทที่ได้รับอนุญาตในการกำจัด จากหน่วยงานราชการ โดยระหว่างเดือนมกราคม ถึง มิถุนายน พ.ศ.2567 มีกากของเสียเกิดขึ้นจากการ ดำเนินการของโครงการ ประกอบด้วย	- ไม่มี - ไม่มี	- รูปที่ 3-20 พื้นที่รวบรวมกาก ของเสีย - ภาคผนวก ข.12 การจัดการ กากของเสีย - รูปที่ 3-20 พื้นที่รวบรวม กากของเสีย

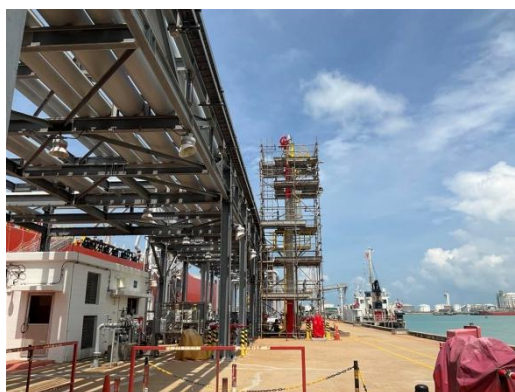
รูปที่ 3-24 การติดตั้งไฟส่องสว่างภายในท่าเทียบเรือ

(5) ในการขนถ่ายน้ำมันจากเรือ และระบบท่อใน ช่วงเวลากลางคืนจะต้องจัดให้มีแสงสว่างอย่าง เพียงพอ มีการติดต่อสื่อสารที่ดี และมีพื้นที่ในการ ดำเนินการอย่างเพียงพอ	- บริษัทฯ กำหนดให้การขนถ่ายน้ำมันจากเรือ และ ระบบท่อในช่วงเวลากลางคืนต้องจัดให้มีแสงสว่าง อย่างเพียงพอ มีการติดต่อสื่อสารที่ดี และมีพื้นที่ใน การดำเนินการอย่างเพียงพอ ทั้งนี้ได้ทำการควบคุม การขนถ่ายด้วยระบบอัตโนมัติ และทำการสื่อสาร โดยวิทยุสื่อสาร	- ไม่มี	- รูปที่ 3-24 การติดตั้งไฟส่อง สว่างภายในท่าเทียบเรือ

3. คุณค่าการใช้ประโยชน์ ของมนุษย์ (ต่อ) 3.2 การคมนาคมขนส่ง (ต่อ)	(6) ติดตั้งไฟแสงสว่างให้เพียงพอบริเวณท่าเรือในเวลา กลางคืน	- บริษัทฯ มีการดำเนินการติดตั้งไฟแสงสว่างให้เพียงพอ บริเวณท่าเทียบเรือในเวลากลางคืน	- ไม่มี	- รูปที่ 3-24 การติดตั้งไฟส่อง สว่างภายในท่าเทียบเรือ

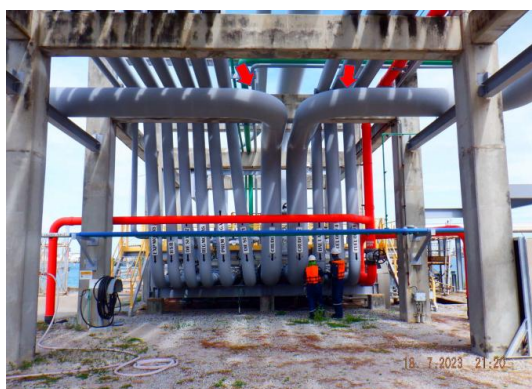
รูปที่ 3-27 การตรวจสอบระบบท่อขนส่งน้ำมัน

(2) ระบบท่อขนส่งน้ำมันทั้งหมด จะจัดให้เข้าอยู่ใน ระบบตรวจสอบประจำของแผนกซ่อมบำรุง และ แผนกการตรวจสอบเพื่อให้มั่นใจถึงอายุการใช้งาน ของท่อ	- บริษัทฯ จัดให้มีการตรวจสอบระบบท่อขนส่งน้ำมัน ทั้งหมด โดยแผนกซ่อมบำรุง เพื่อให้มั่นใจถึงอายุการ ใช้งานของท่อ	- ไม่มี	- ภาคผนวก ข.18 การตรวจสอบ ระบบท่อขนส่งน้ำมัน และทุน รับน้ำมันดิบกลางทะเล - รูปที่ 3-27 การตรวจสอบระบบ ท่อขนส่งน้ำมัน

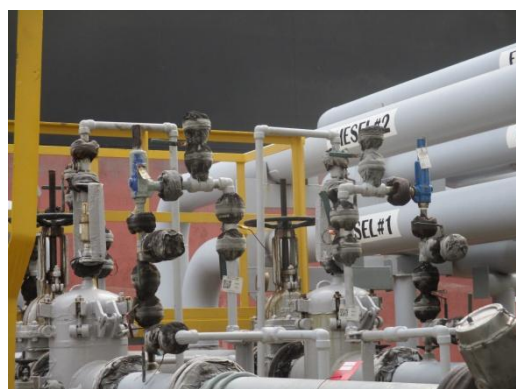
รูปที่ 3-28 วาล์วนิรภัยของระบบท่อขนส่ง

(3) จัดให้มีวาล์วนิรภัยในระบบท่อเป็นไปตามมาตรฐาน การออกแบบ เพื่อป้องกันระบบท่อเสียหาย ซึ่งอาจ ทำให้เกิดการรั่วไหลของน้ำมัน	- บริษัทฯ จัดให้มีวาล์วนิรภัยในระบบท่อเป็นไปตาม มาตรฐานการออกแบบ เพื่อป้องกันระบบท่อเสียหาย ซึ่งอาจทำให้เกิดการรั่วไหลของน้ำมัน	- ไม่มี	- ภาคผนวก ข.19 การติดตั้ง Check Valve ที่ปลายท่อขนถ่าย - รูปที่ 3-28 วาล์วนิรภัยของระบบ ท่อขนส่ง
