การปฏิบัติตามมาตรการป้องกันและแก้ไขผลกระทบสิ่งแวดล้อม

2.1 ผลการปฏิบัติตามมาตรการป้องกันและแก้ไขผลกระทบสิ่งแวดล้อม

การติดตามตรวจสอบการปฏิบัติตามมาตรการป้องกัน และแก้ไขผลกระทบสิ่งแวดล้อมของโครงการเหมืองแร่ดินอุตสาหกรรมชนิดดินซีเมนต์ คำขอประทานบัตรที่ 20/2551 (เลขประทานบัตร 33323/15953) บริษัท ปูนซีเมนต์เอเชีย จำกัด (มหาชน) เมื่อวันที่ 21 พฤษภาคม 2567 เป็นการรวบรวมข้อมูลรายละเอียดที่เกี่ยวข้องกับกิจกรรมต่างๆ และผลการดำเนินงานติดตามตรวจสอบการปฏิบัติตามมาตรการป้องกันและแก้ไขผลกระทบสิ่งแวดล้อม ตามที่เสนอไว้ในรายงานการประเมินผลกระทบสิ่งแวดล้อมของโครงการเหมืองแร่ดินอุตสาหกรรมชนิดดินซีเมนต์ เลขที่ ทส 1009.2/3383 ลงวันที่ 14 พฤษภาคม 2553

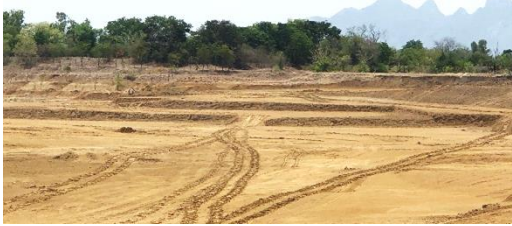
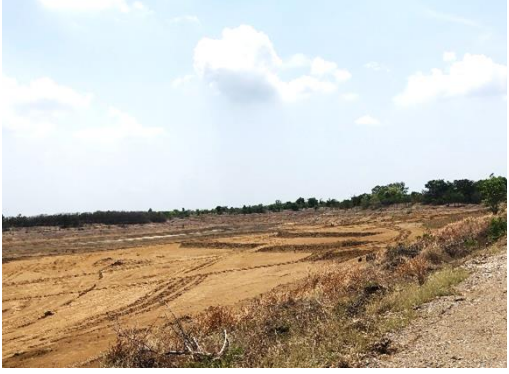
รูปที่ 1 พื้นที่ดำเนินการทำเหมืองเดิม (ประทานบัตรอนุโลมที่ สบ.07/2550)

3. ให้ทำการปรับปรุงฟื้นฟูพื้นที่โครงการที่ผ่านการทำเหมืองแร่ และพื้นที่กิจกรรมต่อเนื่องจากการทำเหมืองตามแผนการฟื้นฟูสภาพพื้นที่โครงการท้ายตารางสรุปมาตรการนี้ พร้อมทั้งให้รายงานผลการดำเนินงานให้สำนักงานนโยบายและแผนทรัพยากรธรรมชาติและสิ่งแวดล้อม และกรมอุตสาหกรรมพื้นฐานและการเหมืองแร่ทราบทุกปี	- บริเวณพื้นที่โครงการ	- โครงการดำเนินการฟื้นฟูสภาพพื้นที่ที่ผ่านการทำเหมืองแล้วตั้งแต่ก่อนได้รับอนุญาตประทานบัตร (พื้นที่บางส่วนบริเวณด้านทิศตะวันตก และทิศใต้ของพื้นที่โครงการซึ่งขึ้นทะเบียนเป็นประทานบัตรอนุโลมที่ สป.07/2550) และดำเนินการจัดทำรายงานแผนดำเนินงานปรับปรุงฟื้นฟูพื้นที่ที่ทำเหมืองส่งให้กับหน่วยงานที่เกี่ยวข้องทราบครั้งสุดท้ายในวันที่ 10 ตุลาคม 2566 สำหรับปี 2567 มีแผนการดำเนินงานในช่วงเดือนกรกฎาคม-ธันวาคม 2567	-	- รูปที่ 1 พื้นที่ดำเนินการฯ - ภาคผนวก 2ข

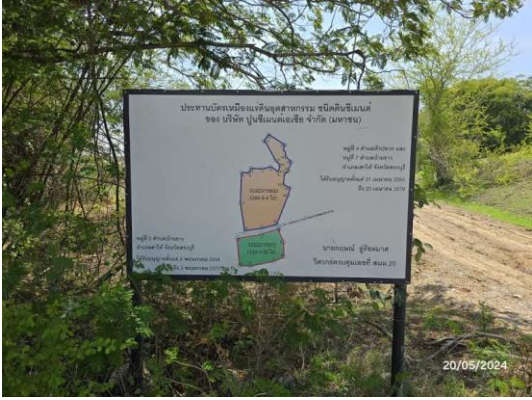
รูปที่ 2 ป้ายแสดงขอบเขตพื้นที่ตามประทานบัตร

1. ทรัพยากรสิ่งแวดล้อมทางกายภาพ 1.1 ลักษณะภูมิประเทศ 1) ให้กำหนดตำแหน่งและขอบเขตพื้นที่ประกอบ กิจกรรมต่างๆ ในการทำเหมืองให้ชัดเจน โดย เปลี่ยนแปลงสภาพพื้นที่เดิมให้น้อยที่สุด	- บริเวณพื้นที่ โครงการ	- โครงการกำหนดขอบเขตพื้นที่การทำเหมือง ซึ่งได้รับอนุญาต ตามประทานบัตร โดยจัดทำป้ายแสดงแผนผังขอบเขตของ พื้นที่ประทานบัตรไว้อย่างชัดเจนไว้บริเวณด้านหน้าของพื้นที่ โครงการ	-	- รูปที่ 2 ป้ายแสดง ขอบเขตพื้นที่ ตาม ประทานบัตร - ภาคผนวก 2ก

2) กำหนดขอบเขตและตำแหน่งการใช้ประโยชน์ ที่ดินให้ชัดเจน บริเวณใดที่ไม่เกี่ยวข้องจะต้อง รักษาสภาพธรรมชาติเดิมไว้ให้มากที่สุด	- บริเวณพื้นที่โครงการ	- โครงการกำหนดขอบเขตพื้นที่การทำเหมือง ซึ่งได้รับ อนุญาตตามประทานบัตรที่ 20/2551 (เลขประทาน บัตร 33323/15953) และมีการติดตั้งป้ายแสดงแผนผัง ขอบเขตของพื้นที่ประทานบัตร ไว้อย่างชัดเจน สำหรับ บริเวณที่ไม่เกี่ยวข้องในการทำเหมือง โครงการไม่ได้ ดำเนินการใดๆ และยังคงรักษาสภาพธรรมชาติเดิมไว้	-	- รูปที่ 2 ป้ายแสดง ขอบเขตฯ

3. คุณค่าการใช้ประโยชน์ของมนุษย์ 3.1 การใช้ประโยชน์ที่ดิน - ให้กำหนดขอบเขตการทำเหมืองให้ชัดเจน และดำเนินการทำเหมืองแต่ละช่วงตามที่ระบุในแผนผังการทำเหมืองของโครงการอย่างเคร่งครัด สำหรับบริเวณที่ไม่เกี่ยวข้องกับการทำเหมือง ต้องรักษาสภาพธรรมชาติเดิมไว้ให้มากที่สุด	- บริเวณพื้นที่โครงการ	- โครงการกำหนดขอบเขตพื้นที่การทำเหมืองอย่างชัดเจนตามแผนผังการทำเหมืองแร่ตามที่ได้รับอนุญาตประทานบัตร	-	- รูปที่ 2 บ้ายแสดงขอบเขตพื้นที่ตามประทานบัตร - ภาคผนวก 2ก

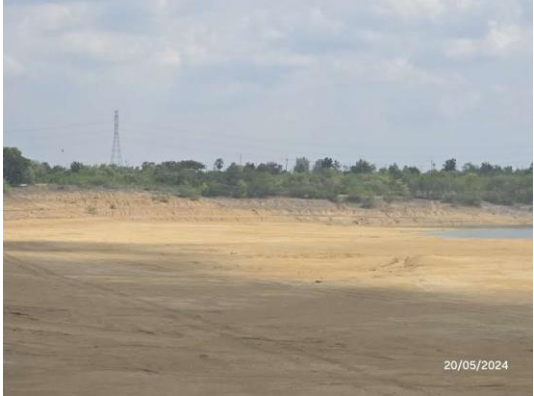
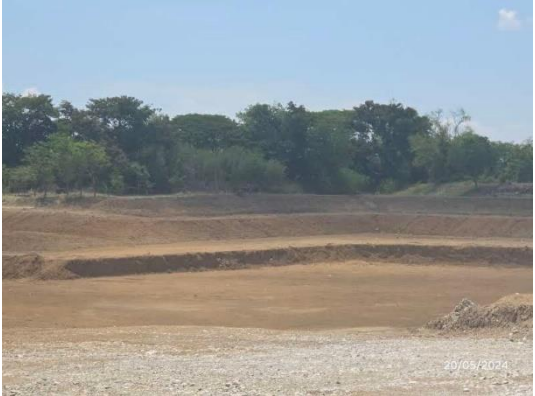
รูปที่ 3 พื้นที่เปิดหน้าเหมือง

2) ให้เปิดหน้าเหมืองในแต่ละช่วงตามที่แผนผัง ที่กำหนดไว้ โดยทำเหมืองในลักษณะชั้นบันได ความสูงไม่เกิน 2 เมตร และกว้างไม่น้อยกว่า 3.2 เมตร โดยควบคุมความลาดชันสุดท้ายของหน้า เหมือง (Overall Slope) ไม่เกิน 18 องศา	- บริเวณพื้นที่ ทำเหมือง	- โครงการดำเนินการเปิดหน้าเหมืองตามแผนผังที่ กำหนดไว้ โดยมีการทำเหมืองเป็นลักษณะชั้นบันได ตามข้อกำหนดในมาตรการ	-	- รูปที่ 3 พื้นที่เปิดหน้า เหมือง

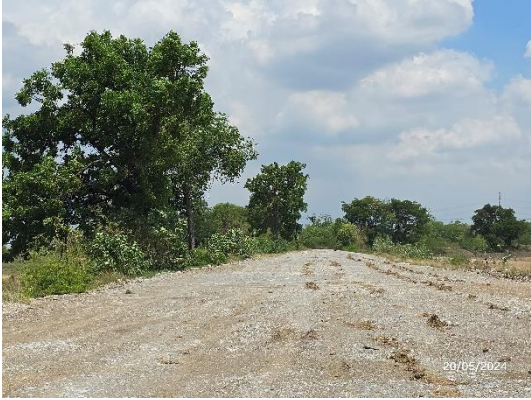
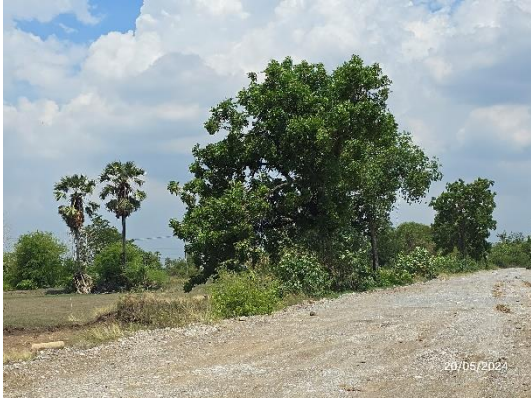
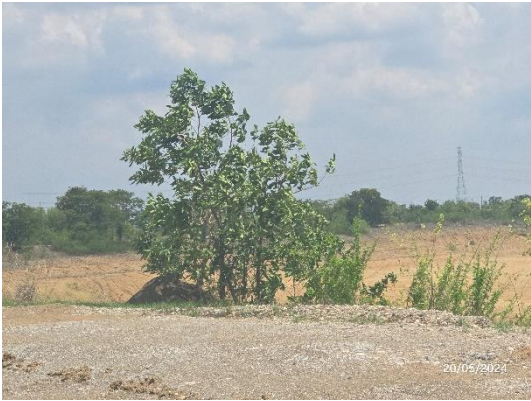
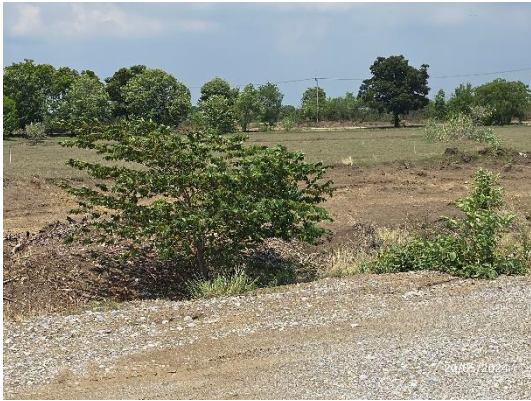
รูปที่ 4 การปลูกพืชคลุมดิน ไม้ยืนต้น และคันทำนบดิน	
คุณภาพอากาศ

3) ให้จัดเตรียมกล้าไม้ยืนต้นโตเร็ว และพืชคลุมดิน ที่จะปลูกในบริเวณคันทำนบดิน และบริเวณที่ เอื้ออำนวยต่อการปลูก	- บริเวณพื้นที่ โครงการ	- โครงการดำเนินการปลูกไม้ยืนต้นโตเร็ว และพืชคลุมดิน บริเวณคันทำนบดิน ซึ่งมีเจ้าหน้าที่ดูแลรักษาอย่างสม่ำเสมอ	-	- รูปที่ 4 การปลูกพืช คลุมดิน ไม้ยืนต้นและ คันทำนบดิน

4) ให้ฟื้นฟูสภาพพื้นที่โครงการ ตามรายละเอียด ที่วางไว้ในแผนการฟื้นฟูสภาพพื้นที่โครงการ อย่างเคร่งครัด	- บริเวณพื้นที่ โครงการ	- โครงการมีการฟื้นฟูสภาพพื้นที่ที่ผ่านการทำเหมือง โดยมีการ ปลูกต้นไม้ควบคู่ไปพร้อมกับการทำเหมือง โดยจัดทำรายงาน แผนดำเนินงานด้านฟื้นฟูเหมือง ครั้งล่าสุดในวันที่ 10 ตุลาคม 2566 สำหรับปี 2567 มีแผนการดำเนินงานในช่วงเดือน กรกฎาคม-ธันวาคม 2567	-	- รูปที่ 4 การปลูกพืช คลุมดิน ไม้ยืนต้นและ คันทำนบดิน - ภาคผนวก 2ข

2) ให้จัดสร้างคันกันน้ำดินไว้โดยรอบพื้นที่ทำเหมืองทั้งหมด โดยให้มีหน้าตัดเป็นรูปสี่เหลี่ยมคางหมู กำหนดให้ฐานกว้างประมาณ 6 เมตร สูงประมาณ 3 เมตร และสันทำนบก้นกว้างประมาณ 3 เมตร พร้อมทั้งปลูกพืชคลุมดินและไม้ยืนต้นโตเร็วบนสันคันกันน้ำดินดังกล่าว	- บริเวณพื้นที่ทำเหมือง	- โครงการจัดให้มีคันกันน้ำดิน บริเวณโดยรอบพื้นที่ทำเหมือง และมีการปลูกพืชคลุมดิน และไม้ยืนต้นโตเร็วบนคันกันน้ำดิน เพื่อรักษาบริเวณคันกันน้ำดิน	-	- รูปที่ 4 การปลูกพืชคลุมดิน ไม้ยืนต้นและคันกันน้ำดิน

1.4 อุทกวิทยาและคุณภาพน้ำ (ต่อ) 5) ให้ทำการตรวจสอบความแข็งแรงของคันทำนบดิน ที่สร้างไว้ให้อยู่ในสภาพดีอยู่เสมอ หากพบว่า บริเวณใดมีรอยแตกร้าวหรือเสี่ยงต่อการพังทลาย ให้ทำการซ่อมแซมโดยทันที	- บริเวณพื้นที่โครงการ	- โครงการจัดให้มีเจ้าหน้าที่ตรวจสอบสภาพ คันทำนบดินที่สร้างไว้ให้อยู่ในสภาพที่ดีอยู่เสมอ	-	- รูปที่ 4 การปลูกพืช คลุมดิน ไม่ย่นต้น และ คันทำนบดิน

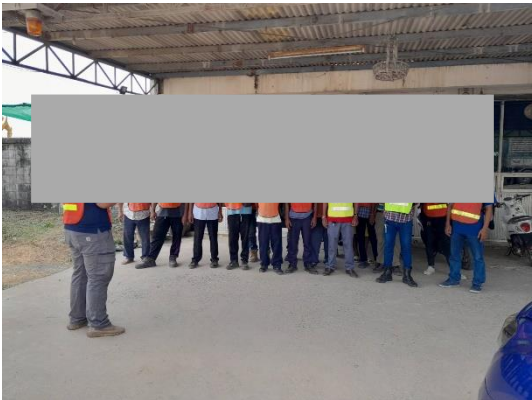
รูปที่ 5 การอบรมพนักงาน

3) ให้มีการอบรมและแนะนำให้พนักงานขับรถขนส่ง แร่ทุกคนปฏิบัติตามกฎจราจร และมีมารยาทใน การใช้รถใช้ถนน	- บริเวณพื้นที่โครงการ	- โครงการมีการอบรมพนักงานขับรถบรรทุกขนส่งแร่ ในเรื่องกฎจราจร การขับขี่ปลอดภัย เพื่อลดปัญหา การเกิดอุบัติเหตุบนท้องถนน	-	- รูปที่ 5 การอบรม พนักงาน - ภาคผนวก 3ข

3.3 การคมนาคม (ต่อ) 4) รถบรรทุกที่ทำการขนส่งแร่ ต้องปฏิบัติตามกฎจราจรอย่างเคร่งครัด เช่น ต้องบรรทุกน้ำหนักไม่เกินพิกัดตามที่กฎหมายกำหนด และควบคุมความเร็วของรถ โดยเฉพาะช่วงถนนลูกรังและช่วงที่ผ่านชุมชนจะต้องใช้ความเร็วไม่เกิน 25 กิโลเมตร/ชั่วโมง	- บริเวณเส้นทางขนส่งแร่	- โครงการมีการอบรมพนักงานขับรถบรรทุกขนส่งแร่ในเรื่องกฎจราจร การขับขับปลอดภัย เพื่อให้ปฏิบัติตามกฎจราจรอย่างเคร่งครัด และลดปัญหาการเกิดอุบัติเหตุบนท้องถนน	-	- รูปที่ 5 การอบรมพนักงาน - ภาคผนวก 3ข

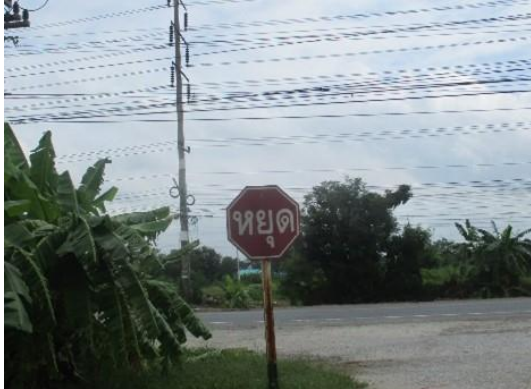
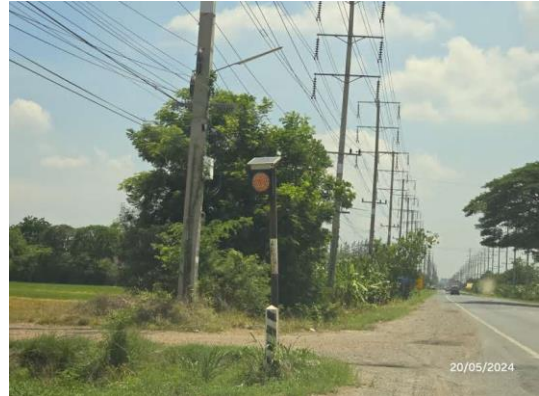
รูปที่ 6 ป้ายสัญญาณจราจรและไฟกระพริบ

1.2 คุณภาพอากาศ 1) ในการขนส่งแร่ ต้องกำหนดให้รถบรรทุกแร่ใช้ความเร็วไม่เกิน 25 กิโลเมตร/ชั่วโมง โดยเฉพาะในช่วงที่เป็นทางลูกรังและช่วงที่ผ่านชุมชน เพื่อลดการฟุ้งกระจายของฝุ่นละออง	- บริเวณเส้นทางขนส่งแร่	- โครงการมีการอบรมพนักงานขับรถบรรทุกขนส่งในเรื่องกฎจราจร การกำหนดความเร็วในการขับรถ การขับชิดปลอดภัย รวมทั้งได้ติดตั้งป้ายจำกัดความเร็วไม่เกิน 25 กิโลเมตร/ชั่วโมง ไว้บริเวณเส้นทางขนส่งภายในพื้นที่โครงการ ทั้งนี้มีเจ้าหน้าที่คอยตรวจสอบการขับอย่างสม่ำเสมอเพื่อป้องกันผลกระทบต่อชุมชนใกล้เคียง	-	- รูปที่ 5 การอบรมพนักงาน - รูปที่ 6 ป้ายสัญญาณจราจรและไฟกระพริบ - ภาพผนวก 3ข

3) ในการขนส่งแร่ ต้องกำหนดให้รถบรรทุกแร่ ใช้ความเร็วไม่เกิน 25 กิโลเมตร/ชั่วโมง โดยเฉพาะ ในช่วงที่ผ่านชุมชน เพื่อลดเสียงดังของรถบรรทุกแร่	- บริเวณเส้นทาง ขนส่งแร่	- โครงการมีการอบรมพนักงานขับรถบรรทุกในเรื่อง กฎจราจรการขับขี่ปลอดภัย การใช้ความเร็วในการขับขี่ รวมทั้งได้ติดตั้งป้ายจำกัดความเร็วไม่เกิน 25 กิโลเมตร/ ชั่วโมง ไว้ตามเส้นทางขนส่งภายในพื้นที่โครงการ ทั้งนี้ มีเจ้าหน้าที่ตรวจสอบการขับขี่เพื่อป้องกัน ผลกระทบต่อชุมชนใกล้เคียง	-	- ภาคผนวก 3ข - รูปที่ 5 การอบรม พนักงาน - รูปที่ 6 ป้ายสัญญาณ จราจรและไฟกระพริบ

3.3 การคมนาคม (ต่อ) 7) ให้จัดทำป้ายสัญญาณจราจรและไฟกระพริบ เช่น ป้ายเตือนระวังรถบรรทุก และป้ายชะลอความเร็ว เป็นต้น ในถนนสายหลักบริเวณช่วงก่อนเลี้ยว เข้า-ออกจากพื้นที่โครงการ ให้มีช่วงระยะห่าง ติดต่อกันจากทางเลี้ยวประมาณ 50, 100 และ 200 เมตร และบริเวณชุมชน หรือบริเวณอื่นๆ ที่เห็นว่ามี โอกาสเกิดอุบัติเหตุได้ง่าย	- บริเวณเส้นทางขนส่งแร่	- โครงการติดตั้งป้ายสัญญาณจราจร และไฟกระพริบ บริเวณถนนสายหลักของโครงการช่วงระยะก่อน เลี้ยวเข้า-ออกจากพื้นที่โครงการ และภายในพื้นที่ โครงการ เพื่อป้องกันการเกิดอุบัติเหตุบริเวณ เส้นทางขนส่งแร่	-	- รูปที่ 6 ป้ายสัญญาณ จราจรและไฟกระพริบ

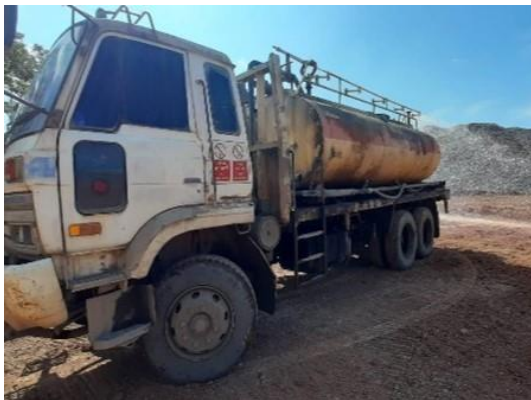
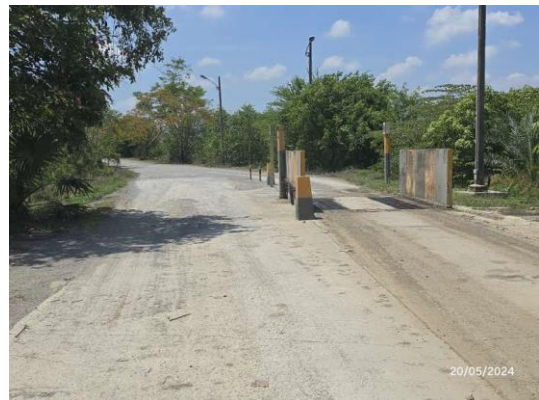
รูปที่ 7 รถบรรทุกน้ำของโครงการ

รูปที่ 8 พื้นที่ล้างล้อรถบรรทุก

2) ให้ฉีดพรมน้ำบนเส้นทางขนส่งแร่โดยเฉพาะช่วงที่เป็นถนนลูกรัง ซึ่งจำนวนครั้งของการฉีดพรมน้ำจะต้องพิจารณาจากสภาพอากาศและฤดูกาล เช่น ในช่วงฤดูแล้ง ให้ฉีดพรมน้ำประมาณวันละ 2-3 ครั้ง ส่วนในช่วงฤดูฝน อาจฉีดพรมน้ำวันละ 1 ครั้ง หรือไม่จำเป็นต้องทำการฉีดพรมน้ำหากมีฝนตกอยู่สม่ำเสมอ	- บริเวณเส้นทางขนส่งแร่	- โครงการมีการฉีดพรมน้ำบริเวณเส้นทางขนส่งแร่ ความถี่วันละ 2-3 ครั้ง ซึ่งจะพิจารณาตามสภาพอากาศ	-	- รูปที่ 7 รถบรรทุกน้ำของโครงการ

1.2 คุณภาพอากาศ (ต่อ) 3) การขนส่งแร่เข้าสู่ภายนอกพื้นที่โครงการ จะต้อง ใช้ผ้าใบคลุมกระบะรถบรรทุกให้มิดชิดทุกครั้ง เพื่อป้องกันการตกหล่นของแร่และฟุ้งกระจายของ ฝุ่นละออง	- บริเวณเส้นทางขนส่งแร่	- โครงการกำหนดให้ใช้ผ้าใบคลุมกระบะ รถบรรทุกขณะขนส่งแร่เข้าสู่ภายนอกโครงการ เพื่อลดการฟุ้งกระจายของฝุ่นละอองและ ป้องกันการตกหล่นของแร่ รวมทั้งจัดให้มี ที่ล้างล้อรถบรรทุกก่อนออกนอกโครงการ เพื่อ ป้องกันฝุ่นจากล้อรถบรรทุกตกหล่นบริเวณ เส้นทางขนส่งแร่	-	- รูปที่ 8 พื้นที่ล้างล้อ รถบรรทุก - รูปที่ 9 รถบรรทุก ปิดคลุมผ้าใบ

3.3 การคมนาคม 1) ให้จัดสร้างบ่อล้างรถบรรทุก พร้อมเครื่องฉีดน้ำ แรงดันสูง ในบริเวณก่อนจุดเชื่อมต่อระหว่างถนน ลูกรังและถนนคอนกรีตของโครงการ ก่อนเข้าสู่ ทางหลวงหมายเลข 3048 ต่อไป	- บริเวณเส้นทางขนส่งแร่	- โครงการมีพื้นที่ล้างล้อรถบรรทุก บริเวณทางเชื่อมต่อ ระหว่างถนนลูกรังและถนนคอนกรีต ก่อนเข้าสู่ทาง หลวงหมายเลข 3048 เพื่อลดผลกระทบของฝุ่นจาก ล้อรถบรรทุกตกหล่น หรือฟุ้งกระจายบริเวณเส้นทาง ขนส่งแร่	-	- รูปที่ 8 พื้นที่ล้างล้อ รถบรรทุก

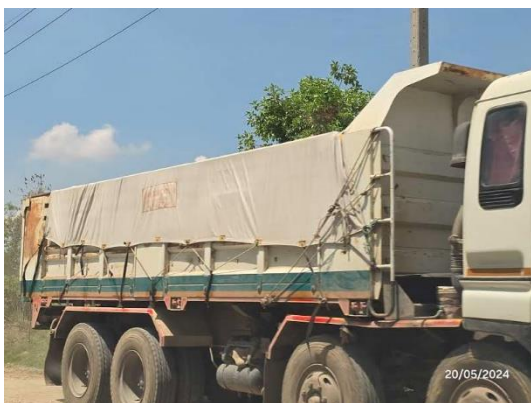
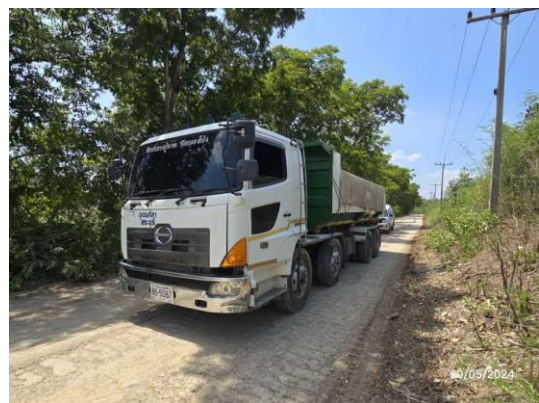
รูปที่ 9 รถบรรทุกปิดคลุมผ้าใบ

2) รถที่ทำการขนส่งแร่จากพื้นที่โครงการออกสู่ ภายนอก ต้องมีผ้าใบปิดคลุมกระบะบรรทุกให้ มิดชิดทุกด้าน	- บริเวณพื้นที่โครงการ	- โครงการกำหนดให้รถบรรทุกที่ทำการขนส่งแร่ต้อง ปิดคลุมผ้าใบก่อนออกนอกโครงการ เพื่อป้องกันการ ฟุ้งกระจายของฝุ่นละออง	-	- รูปที่ 9 รถบรรทุก ปิดคลุมผ้าใบ

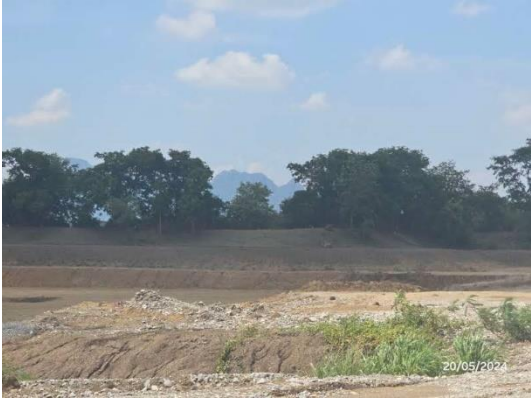
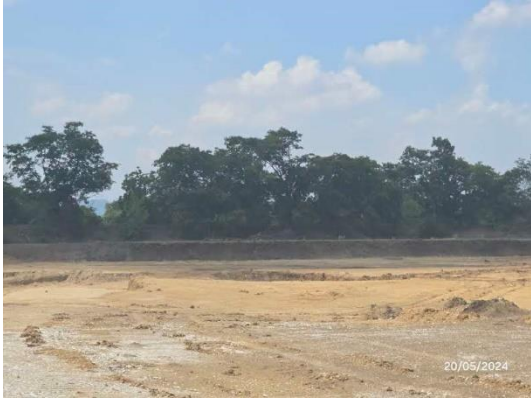
รูปที่ 10 การปลูกต้นไม้แนวป้องกันฝุ่น	
อุทกวิทยาและคุณภาพน้ำ

4) ให้ปลูกต้นไม้บริเวณเส้นทางขนส่งแร่เพิ่มเติม ในส่วนที่สามารถดำเนินการได้	- บริเวณเส้นทางขนส่งแร่	- โครงการดำเนินการปลูกต้นไม้บริเวณเส้นทาง ขนส่งแร่ เพื่อเป็นแนวป้องกันการฟุ้งกระจาย ของฝุ่นละออง	-	- รูปที่ 10 การปลูก ต้นไม้แนวป้องกันฝุ่น

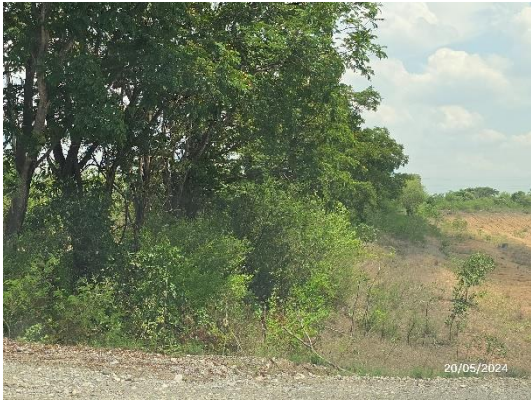
รูปที่ 11 การเว้นระยะการทำเหมือง	รูปที่ 12 บ่อรับน้ำขุ่น

1.4 อุทกวิทยาและคุณภาพน้ำ 1) ในการทำเหมือง ให้เว้นระยะเขตพื้นที่การทำเหมือง ห่างจากคลองห้วยแร่ในระยะ 50 เมตร บริเวณแนวหลักหมุดที่ 2-1-25-24-23	- บริเวณพื้นที่โครงการ	- การทำเหมืองแร่ของโครงการ มีการเว้นระยะเขตพื้นที่การทำเหมือง โดยห่างจากคลองห้วยแร่ ระยะ 50 เมตร จากบริเวณแนวหลักหมุดที่ 2-1-25-24-23	-	- รูปที่ 11 การเว้นระยะการทำเหมือง

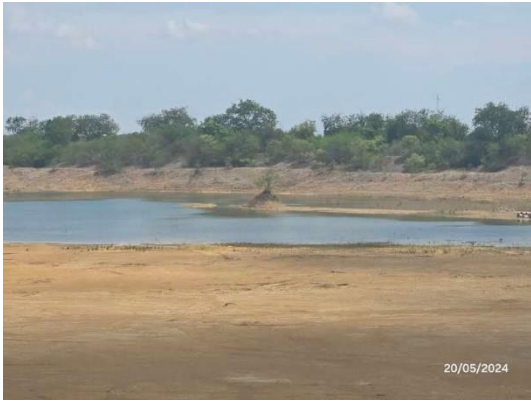
รูปที่ 13 บ่อรับน้ำใส	รูปที่ 14 โปสเตอร์ประชาสัมพันธ์มาตรการป้องกันและแก้ไขผลกระทบสิ่งแวดล้อม

3) ให้จัดสร้างบ่อรับน้ำขุนชั้น และบ่อรับน้ำใส บริเวณแนวหลักหมุดที่ 2 และ 3 ขนาดพื้นที่รวม 4 ไร่ ความลึกประมาณ 5 เมตร เพื่อรองรับน้ำไหลบ่าจากหน้าเหมือง ห1 และจัดสร้างบ่อรับน้ำขุนชั้น และบ่อรับน้ำใส บริเวณจุดต่ำสุดของหน้าเหมืองในแต่ละช่วง ขนาดพื้นที่รวม 1.5 ไร่ ความลึกประมาณ 4 เมตร เพื่อรองรับน้ำไหลบ่าจากหน้าเหมือง ห2	- บริเวณพื้นที่ทำเหมือง	- โครงการจัดทำบ่อรับน้ำขุน และบ่อรับน้ำใส เพื่อรองรับน้ำไหลบ่าจากหน้าเหมือง โดยมีการนำน้ำจากบ่อรับน้ำใสไปใช้ฉีดพรมพื้นที่ขนส่งแร่ ตลอดจนให้ความช่วยเหลือเกษตรกรบริเวณรอบๆ พื้นที่โครงการที่ต้องการน้ำเพื่อใช้ในการเกษตรกรรม	-	- รูปที่ 12 บ่อรับน้ำขุน - รูปที่ 13 บ่อรับน้ำใส

1.4 อุทกวิทยาและคุณภาพน้ำ (ต่อ) 4) ให้เตรียมบ่อน้ำขุ่นขึ้น และบ่อน้ำใสไว้ให้พร้อมสำหรับรองรับน้ำไหลบ่าในช่วงฤดูฝน โดยนำน้ำในบ่อไปใช้ประโยชน์ในกิจกรรมของโครงการ เช่น การรดน้ำต้นไม้ที่ปลูกไว้ การฉีดพรมเส้นทางขนส่งหรือให้ประชาชนในบริเวณใกล้เคียง นำไปใช้ประโยชน์สำหรับการเกษตร ทั้งนี้ ต้องทำการตรวจสอบคุณภาพน้ำโดยพารามิเตอร์ที่ทำการตรวจวัด ได้แก่ pH, Turbidity, Total Suspended, Total Dissolved Solids, Total Hardness, Sulfate, Total Iron, Arsenic, Cadmium และ Lead ซึ่งต้องอยู่ในเกณฑ์มาตรฐานคุณภาพน้ำผิวดิน ที่เหมาะสมต่อการเกษตรกรรมตามที่ทางราชการกำหนด ก่อนที่จะให้ประชาชนนำไปใช้ประโยชน์ แต่หากตรวจสอบพบว่าคุณภาพน้ำไม่เหมาะสม ต้องปรับปรุงคุณภาพน้ำให้อยู่ในเกณฑ์มาตรฐานก่อนทุกครั้ง	- บริเวณเส้นทางขนส่งแร่	- โครงการจัดทำบ่อน้ำขุ่น และบ่อน้ำใสเพื่อรองรับน้ำไหลบ่าจากหน้าเหมือง โดยนำน้ำจากบ่อน้ำใสไปใช้ฉีดพรมเส้นทางขนส่งแร่โดยน้ำใสส่วนเกินที่จะต้องระบายทิ้งในบางช่วงเวลานั้นจะระบายลงสู่ห้วยแร่ สำหรับให้เกษตรกรบริเวณใกล้เคียงโครงการนำน้ำมาใช้ประโยชน์ทางการเกษตร โดยทางโครงการได้พิจารณาจากผลการติดตามตรวจสอบคุณภาพน้ำผิวดินในห้วยแร่ซึ่งต้องอยู่ในเกณฑ์ที่เหมาะสมก่อนนำไปใช้ประโยชน์	-	- รูปที่ 12 บ่อน้ำขุ่น - รูปที่ 13 บ่อน้ำใส

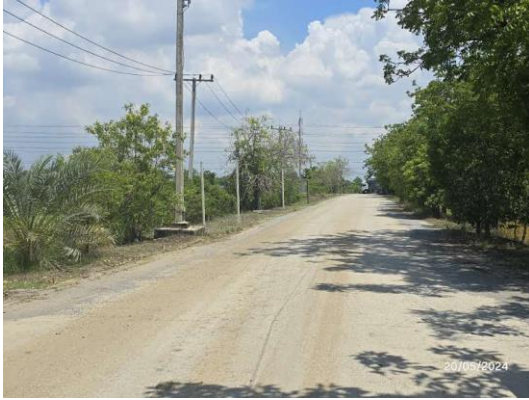
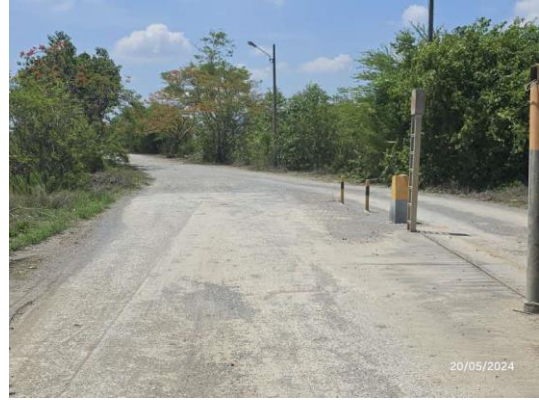
รูปที่ 15 เส้นทางขนส่งแร่

8) ให้ดูแลรักษาสภาพเส้นทาง และเก็บกวาดเศษดินบน เส้นทางขนส่งแร่ ให้อยู่ในสภาพที่ใช้งานได้ดีและ สะอาดอยู่เสมอ และในกรณีที่เส้นทางขนส่งเกิดการ ชำรุดจากการดำเนินโครงการ โครงการจะต้อง รับผิดชอบซ่อมแซมและปรับปรุงทันที	- บริเวณเส้นทางขนส่งแร่	- ในกรณีที่มิใช่เศษดินตกลงบนเส้นทางขนส่งแร่ ผู้ขับรถบรรทุกทุกขนส่งแร่จะเป็นผู้รับผิดชอบ เก็บกวาดทำความสะอาดเส้นทางขนส่งแร่ และกรณี ที่เส้นทางขนส่งแร่ชำรุดจากการดำเนินการของ โครงการ โครงการจะทำการปรับปรุงซ่อมแซมทันที	-	- รูปที่ 15 เส้นทางขนส่ง แร่

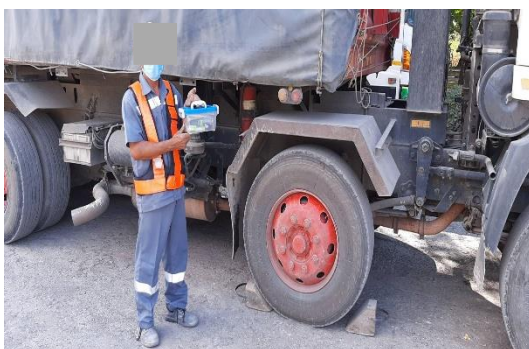
รูปที่ 17 ชุดปฐมพยาบาล

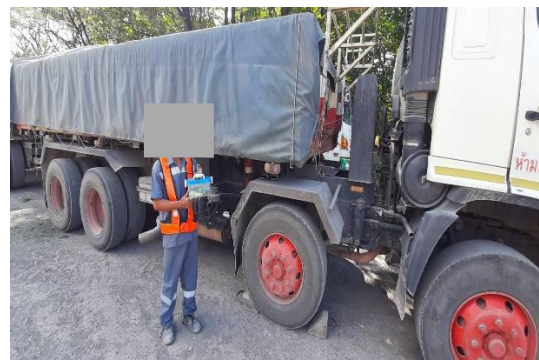
รูปที่ 18 พนักงานสวมใส่ PPE
