รายงานผลการปฏิบัติตามมาตรการป้องกัน  
และแก้ไขผลกระทบสิ่งแวดล้อมและมาตรการติดตาม  
ตรวจสอบผลกระทบสิ่งแวดล้อม

โครงการทำเหมืองชนิดแร่หินอุตสาหกรรมชนิดหินปูน  
เพื่ออุตสาหกรรมปูนซีเมนต์ และเพื่อทำปูนขาว  
ของบริษัท เคมีแมน จำกัด (มหาชน)  
ประทานบัตรที่ 27328/16133

ระหว่างเดือนมกราคม-มิถุนายน พ.ศ. 2567

เจ้าของโครงการ  
บริษัท เคมีแมน จำกัด (มหาชน)  
หมู่ที่ 10 ตำบลทับกวาง อำเภอแก่งคอย  
จังหวัดสระบุรี

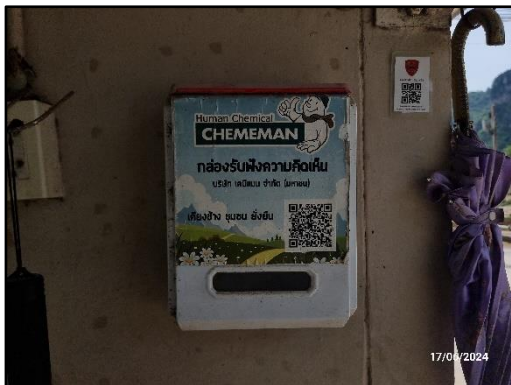
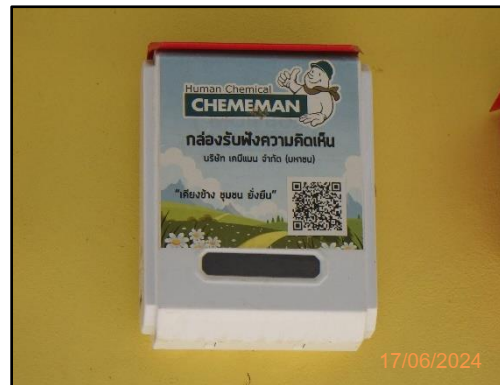
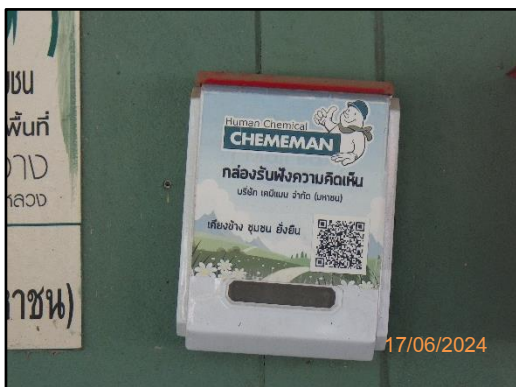
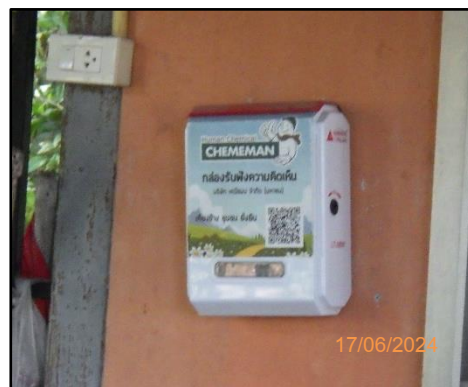
## รูปที่ 2-1 จดรับเรื่องราวร้องทุกข์ความเดือดร้อนและความคิดเห็นของราษฎรต่อโครงการ

ก. บริเวณหน้าพื้นที่ทางเข้าโครงการ

ข. บริเวณชุมชนบ้านถ้ำพัฒนา

ค. บริเวณหน้าที่ทำการผู้ใหญ่บ้าน บ้านน้ำพุ

ง. บริเวณชุมชนเกษตรสัมพันธ์

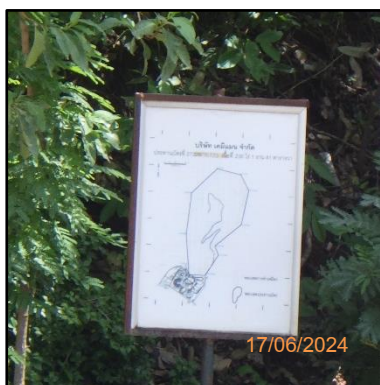
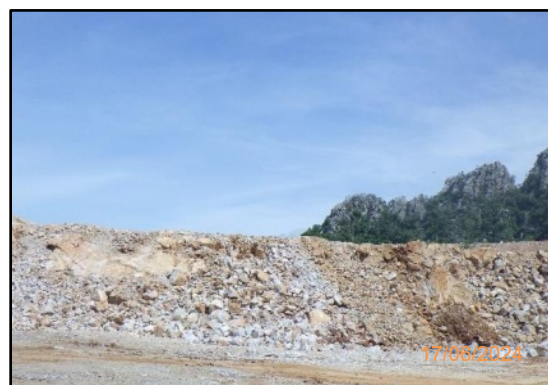
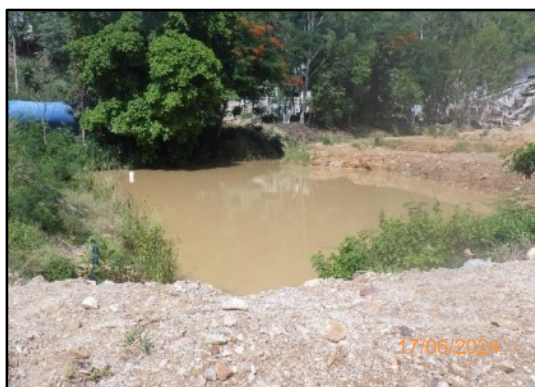
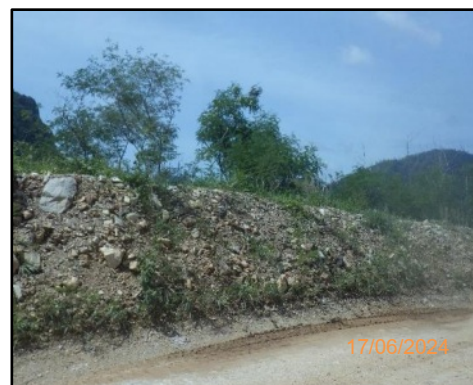
รูปที่ 2-4 การจัดสรรพื้นที่ภายในโครงการ

ก. การติดตั้งป้ายแสดงขอบเขตพื้นที่โครงการ

ข. พื้นที่เปิดหน้าเหมือง

ค. บ่อดักตะกอน

ง. แนวคันดิน

1. ลักษณะภูมิ ประเทศ	1) กำหนดขอบเขตพื้นที่บริเวณที่จะทำการปรับระดับให้มีความ เหมาะสมต่อการใช้งาน เพื่อรองรับกิจกรรมตามแผนผังการทำ เหมือง ได้แก่ บริเวณพื้นที่เปิดหน้าเหมือง “ห” พื้นที่จัดสร้างบ่อดัก ตะกอน และพื้นที่เว้นเขตการทำเหมืองในระยะ 25 ม. ทางด้านทิศ ตะวันตกหลักหมุดที่ 1-4 และจากหลักหมุดที่ 4-6 และหลักหมุดที่ 7-10 กำหนดให้มีพื้นที่เว้นทางทำเหมืองในระยะ 5 ม. ทั้งนี้ใน บริเวณหลักหมุดที่ 6-7 กำหนดให้มีพื้นที่เว้นการทำเหมืองในระยะ 1 ม. และกำหนดพื้นที่เว้นเขตการทำเหมืองในระยะ 60 ม. จากแนว เขตด้านทิศใต้ของพื้นที่โครงการ พร้อมทั้งดูแลแนวคันดินป้องกันหิน หล่นตลอดแนวที่ดินของสถานีวิจัยทับกวางโดยคันดินมีขนาดฐาน กว้างตั้งแต่ 9-11 ม. สันบนกว้างประมาณ 3 ม. และสูงประมาณ 3- 4 ม. ตามสภาพความลาดชันของแต่ละบริเวณและคูมีขนาดลึก ประมาณ 1 ม. ท่อคูกว้าง 1 ม. ประกอบให้ปลูกต้นไม้บริเวณ ด้านบนคันดังกล่าว และดูแลให้มีสภาพดีตลอดอายุประทานบัตร	- ดำเนินการตามที่มาตรการฯ กำหนด โดยมีการจัดสรรพื้นที่และสร้าง บ่อดักตะกอน ปลูกต้นไม้เป็นแนวเว้นเขตการทำเหมืองระยะ 25 เมตร (ธงสีเหลือง) และ 60 เมตร (ธงสีแดง) นอกจากนี้ยังมีการ จัดเตรียมคันดินขนาดฐานกว้างประมาณ 9-11 เมตร สันบนกว้าง ประมาณ 3 เมตร และสูงประมาณ 3-4 เมตร ตามสภาพความลาดชัน ของแต่ละบริเวณ และคูมีขนาดลึกประมาณ 1 เมตร ท่อคูกว้าง 1 เมตร และการปลูกต้นไม้คลุมดินคันดิน พร้อมทั้งจัดให้มีการดูแล รักษาคันดินให้มีสภาพดีอยู่ตลอดเวลา	-	รูปที่ 2-4

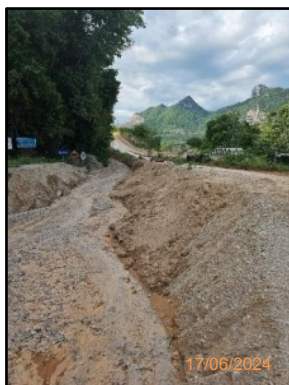
จ. ลักษณะคูระบายน้ำภายในพื้นที่โครงการ

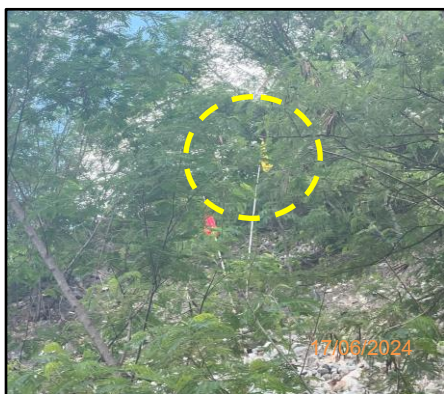
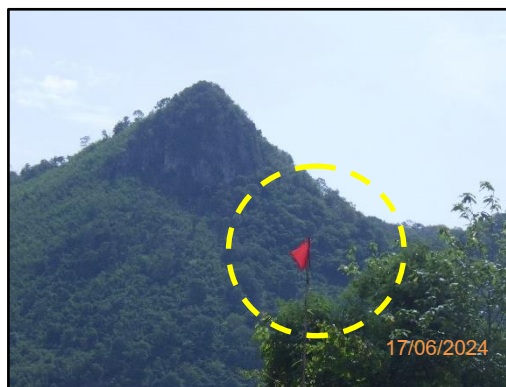
### รูปที่ 2-4 (ต่อ) การจัดสรรพื้นที่ภายในโครงการ

ฉ. พื้นที่เว้นเขตการทำเหมืองในระยะ 25 เมตร (ธงสีเหลือง) และระยะ 60 เมตร (ธงสีแดง)

5) ก่อนเริ่มทำเหมืองในช่วงต่อไปให้โครงการทำการรังวัดปักแนวเขตเว้นการทำเหมือง และให้บันทึกข้อมูลพิกัดทางภูมิศาสตร์เพื่อใช้ในการอ้างอิงสำหรับป้องกันการเดินหน้าเหมืองเข้ามาในพื้นที่แนวเขตการทำเหมือง	- ดำเนินการตามที่มาตรการฯ กำหนด โดยดำเนินการรังวัดปักแนวเขตเว้นการทำเหมืองไว้ก่อนการเริ่มทำเหมืองช่วงถัดไป เพื่อเป็นการป้องกันการทำเหมืองในพื้นที่แนวเขตเว้นการทำเหมือง	-	รูปที่ 2-4 ภาคผนวก ข-4

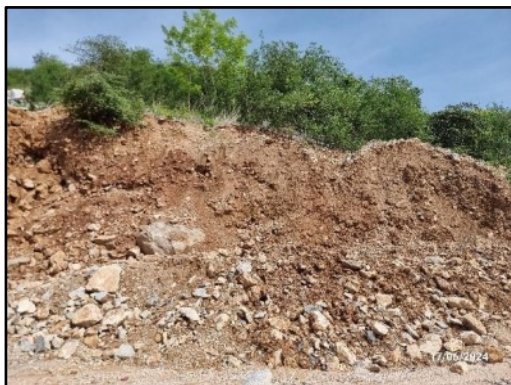
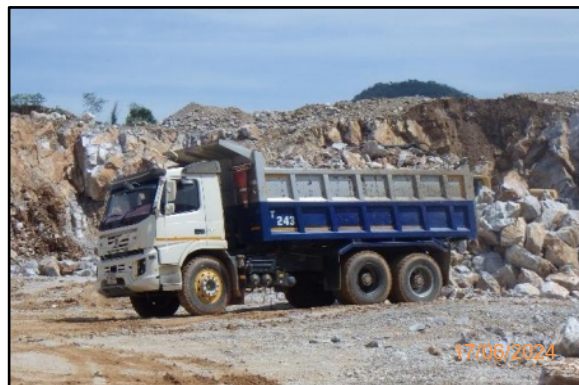
รูปที่ 2-7 พื้นที่สำหรับกองเศษหิน/ดิน และการขนแร่ออกจากพื้นที่หน้าเหมือง

ก. พื้นที่สำหรับกองเศษหิน/ดิน

ข. การขนแร่ออกจากพื้นที่หน้าเหมือง

4) ให้มีพนักงานเก็บหินที่ร่วนหล่นบริเวณคูและคันดินที่จัดสร้างประจำเดือนละ 1-2 ครั้ง และจัดให้มีรถเก็บเศษหินที่ร่วนหล่นบริเวณคูที่รองรับ เพื่อนำไปบดย่อยยังโรงแต่งแร่ของโครงการอยู่เสมอ	- ดำเนินการตามที่มาตรการฯ กำหนด โดยได้จัดให้มีพนักงานตรวจตราบริเวณพื้นที่คู และคันดินอย่างสม่ำเสมอ นอกจากเป็นการตรวจสอบเสถียรภาพของคันดินแล้วนั้น ยังคงเป็นการดูแลรักษาความสะอาดภายในพื้นที่ พร้อมทั้งจัดให้มีพื้นที่กองหิน และรถบรรทุกขนถ่ายเศษหินเพื่อนำไปบดย่อยยังโรงแต่งแร่ของโครงการเป็นประจำ	-	รูปที่ 2-7

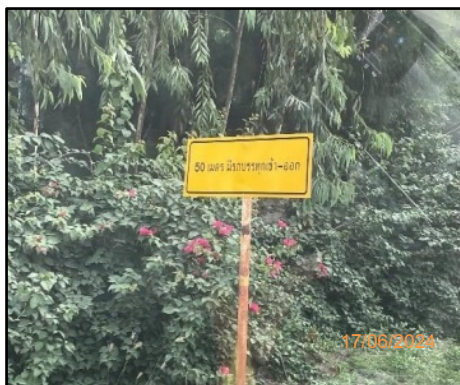
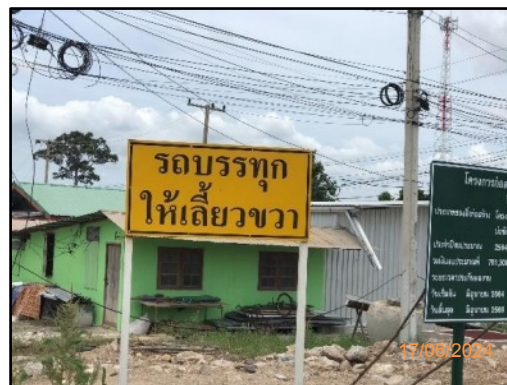
## รูปที่ 2-23 การติดตั้งป้ายเตือนภัยให้ระวังรถบรรทุกบริเวณเส้นทางขนส่งแร่

เส้นทางขนส่งแร่บริเวณใกล้เคียงพื้นที่โครงการ

เส้นทางขนส่งแร่ก่อนออกสู่ทางหลวงหมายเลข 2

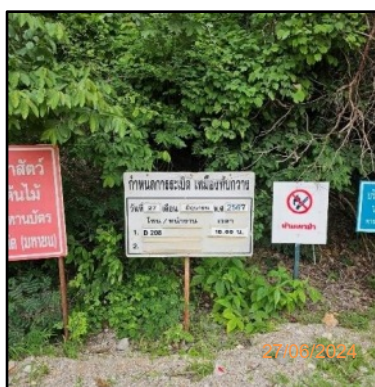
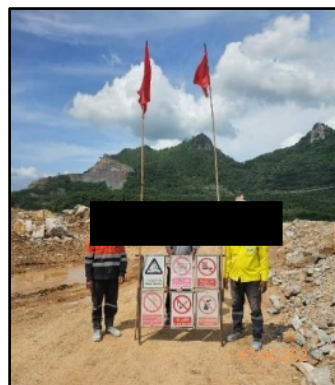
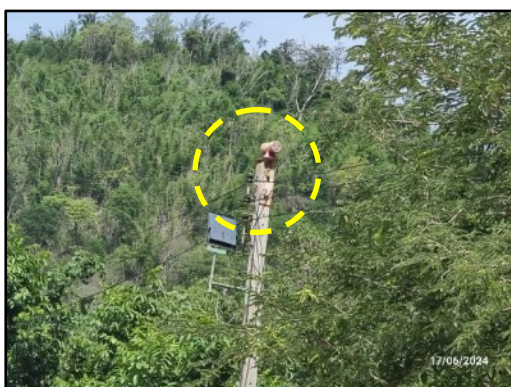
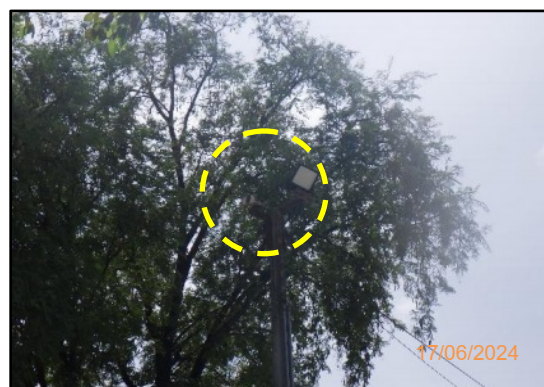
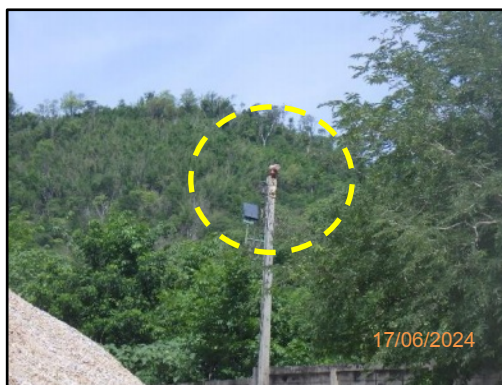
## รูปที่ 2-25 การติดตั้งป้ายเตือนแสดงเขตอันตรายและเวลาที่จะทำการระเบิดเหมือง

ก. ป้ายแสดงการกำหนดวัน และเวลาการระเบิด

ค. สัญลักษณ์เตือนอันตรายในพื้นที่การระเบิด  
และการปักธงเตือนพร้อมระเบิด

ง. สัญญาณระเบิด บริเวณเครื่องขังหินใหญ่

จ. สัญญาณระเบิด บริเวณพื้นที่ทางเข้าโครงการ

ฉ. สัญญาณระเบิด บริเวณป้อมทางด้านทิศตะวันตก

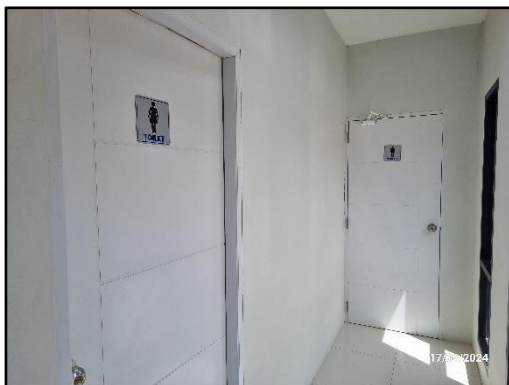
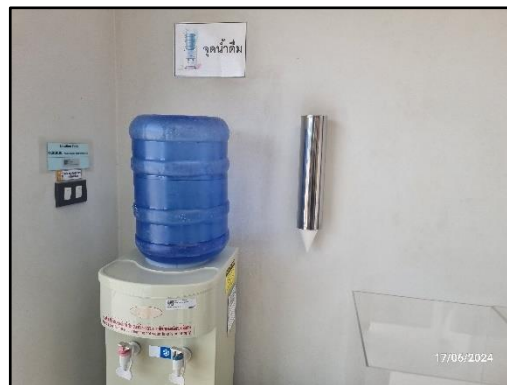
รูปที่ 2-37 การจัดเตรียมน้ำดื่มและห้องน้ำที่ถูกสุขลักษณะ
