ผลการดำเนินการตามมาตรการป้องกัน
และแก้ไขผลกระทบสิ่งแวดล้อม

2.1 ผลการดำเนินการตามมาตรการป้องกันและแก้ไขผลกระทบสิ่งแวดล้อม

ตารางที่ 2.1 สรุปผลการดำเนินการตามมาตรการป้องกันและแก้ไขผลกระทบสิ่งแวดล้อม ระยะดำเนินการ ในรายงานการวิเคราะห์ผลกระทบสิ่งแวดล้อม
โครงการผลิตไฟฟ้าจากถ่านหินในโรงงานปูนซีเมนต์เขาวง ของบริษัท เอสซีจี ซีเมนต์ จำกัด ระหว่างเดือนมกราคม-มิถุนายน 2567

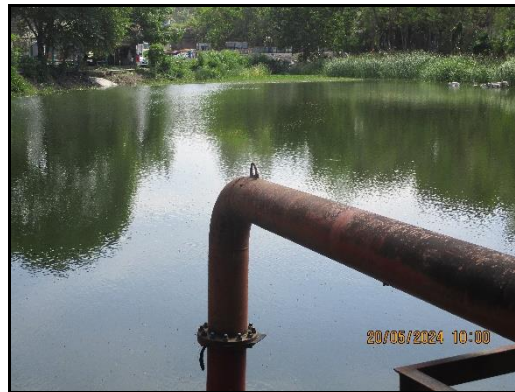
ภาพที่ 2.7 บ่อน้ำหม้อบดซีเมนต์ขนาด 12,600 ลบ.ม.

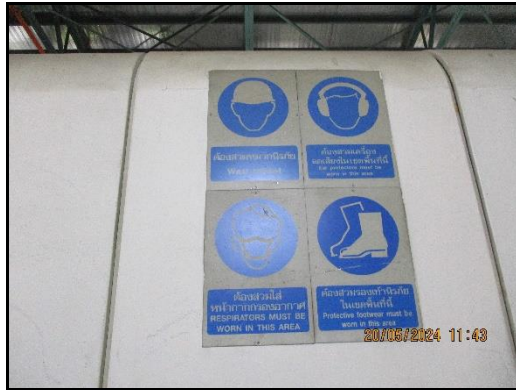
ภาพที่ 2.13 ป้ายเตือนบริเวณที่ต้องสวมใส่อุปกรณ์ป้องกันอันตรายส่วนบุคคล

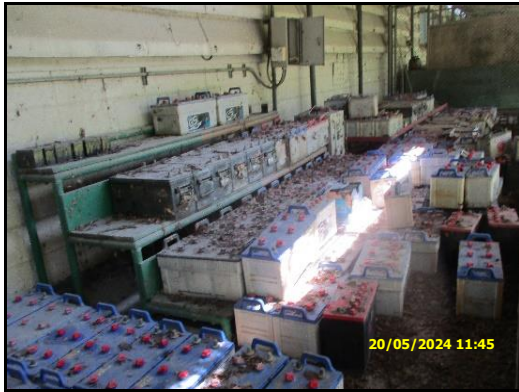
ภาพที่ 2.16 อาคารเก็บแบตเตอรี่ที่ใช้แล้ว

5.3 ขยะอันตรายที่เกิดจากการใช้ภายในโรงงานและสำนักงาน จัดการดังนี้ - แบตเตอรี่ที่ใช้แล้ว เก็บในอาคารที่มีหลังคา ส่งกำจัดโดยบริษัทที่ได้รับอนุญาตจากกรมโรงงานอุตสาหกรรม	โครงการมีการจัดการขยะอันตรายที่เกิดขึ้นต่อไปนี้ - การเก็บรวบรวมแบตเตอรี่ที่ใช้แล้วบนแท่น (Pallet) ที่ยกสูงขึ้นจากพื้นภายในบริเวณอาคารที่มีหลังคาคลุมมิดชิด ปัจจุบันมีปริมาณ 0.3 ตัน อยู่ระหว่างการรวบรวมปริมาณเพื่อส่งกำจัด	-	- ภาพที่ 2.16 อาคารเก็บแบตเตอรี่ที่ใช้แล้ว - เอกสารแนบที่ 2.8 หนังสือแจ้งผลการพิจารณาการขออนุญาตให้นำสิ่งปฏิกูลหรือวัสดุที่ไม่ใช้แล้วออกนอกบริเวณโรงงาน (กอ.1)

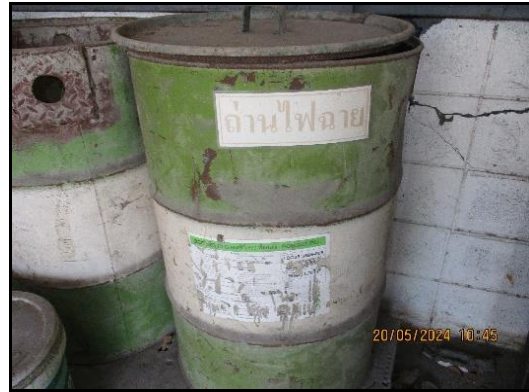
ภาพที่ 2.17 ถ่านไฟฉายที่ใช้แล้วบรรจุใส่ถัง
200 ลิตร

5. ขยะและกากของเสีย (ต่อ) - ถ่ายไฟฉายที่ใช้งานแล้ว เก็บรวบรวมใส่ถัง 200 ลิตร ส่งกำจัด โดย บริษัทที่ได้รับอนุญาตจากกรมโรงงานอุตสาหกรรม - หลอดไฟที่ใช้งานแล้ว เก็บรวบรวมใส่ถัง 200 ลิตร ส่งกำจัด โดยบริษัทที่ได้รับอนุญาตจากกรมโรงงานอุตสาหกรรม	- ถ่านไฟฉายที่ใช้แล้ว เก็บรวบรวมใส่ถัง 200 ลิตร ปัจจุบันมีปริมาณ 0 ตัน อยู่ระหว่างการรวบรวมปริมาณเพื่อส่งกำจัด - หลอดไฟที่ใช้แล้วมีการเก็บรวบรวมไว้ภายในถัง ระหว่างเดือนมกราคม- มิถุนายน 2567 จำนวน 0.1 ตัน อยู่ระหว่างการรวบรวมปริมาณเพื่อส่งกำจัด	-	- ภาพที่ 2.17 ถ่านไฟฉายที่ใช้แล้วบรรจุ ใส่ถัง 200 ลิตร - ภาพที่ 2.18 พื้นที่เก็บหลอดไฟที่ใช้งาน แล้ว - เอกสารแนบที่ 2.8 หนังสือแจ้งผลการ พิจารณาการขออนุญาตให้นำสิ่งปฏิกูล หรือวัสดุที่ไม่ใช้แล้วออกนอกบริเวณ โรงงาน (กอ.1)

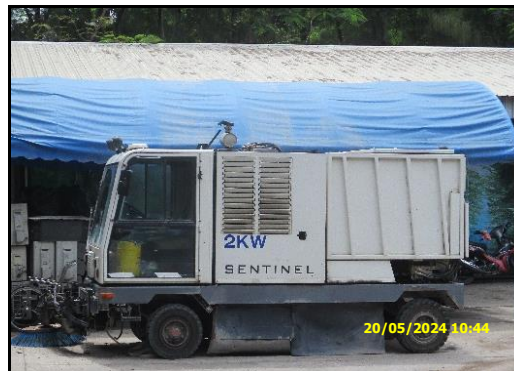
ภาพที่ 2.20 รถดูดฝุ่นประจำโรงงาน

7. อาชีวอนามัยและความปลอดภัย 7.1 ใช้อุปกรณ์ดูดฝุ่นเพื่อทำความสะอาดพื้นโรงงาน แทนการใช้ไม้กวาดในอาคารที่มีฝุ่นฟุ้งมาก	- โครงการจัดให้มีรถดูดฝุ่น สำหรับใช้ทำความสะอาดบริเวณภายในโรงงานแทน การใช้ไม้กวาด เพื่อป้องกันการฟุ้งกระจายของฝุ่น	-	- ภาพที่ 2.20 รถดูดฝุ่นประจำโรงงาน

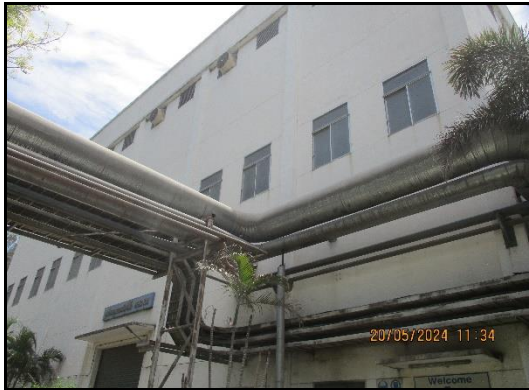
ภาพที่ 2.21 ฉนวนกันความร้อนเครื่องจักรบริเวณโครงการ WHG

7.9 มีการติดตั้งฉนวนกันความร้อนบริเวณอุปกรณ์ต่างๆ ของหน่วยงานผลิตไฟฟ้าที่มีอุณหภูมิสูงกว่า 54 องศาเซลเซียส	- โครงการจัดติดตั้งฉนวนความร้อนที่อุปกรณ์ที่เป็นแหล่งกำเนิด เพื่อป้องกันอันตรายที่เกิดจากความร้อนต่อผู้ปฏิบัติงาน	-	- ภาพที่ 2.21 ฉนวนกันความร้อนเครื่องจักรบริเวณโครงการ WHG
