รายงานผลการปฏิบัติตามมาตรการป้องกันและแก้ไขผลกระทบสิ่งแวดล้อม  
และมาตรการติดตามตรวจสอบผลกระทบสิ่งแวดล้อม  
ระหว่างเดือนมกราคม ถึงมิถุนายน พ.ศ.2567

ชื่อโครงการ                      โครงการโรงงานอีเทนแครกเกอร์  
ชื่อเจ้าของโครงการ            บริษัท พีทีที โกลบอล เคมิคอล จำกัด (มหาชน)  
   PTT Global Chemical Public Co., Ltd.  
สถานที่ติดต่อ                  เลขที่ 8 นิคมอุตสาหกรรมผาแดง ตำบลมาบตาพุด  
   อำเภอเมืองระยอง จังหวัดระยอง 21150  
   โทรศัพท์ +66(0)3899-4000

หนังสือรับรองการจัดทำรายงานผลการปฏิบัติตามมาตรการป้องกันและแก้ไขผลกระทบ  
สิ่งแวดล้อม และมาตรการติดตามตรวจสอบผลกระทบสิ่งแวดล้อม  
โครงการโรงงานอีเทนแครกเกอร์

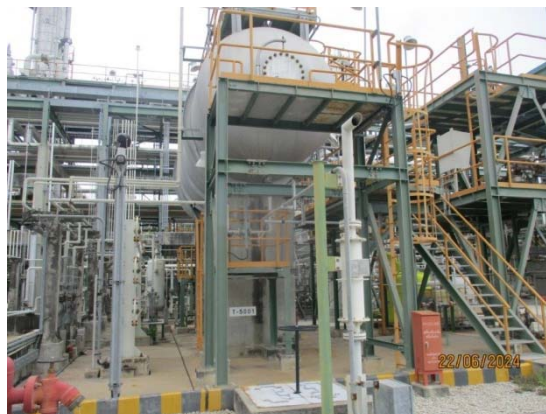
รูปที่ 64 บริเวณคันคอนกรีตล้อมรอบถังเก็บกัก  
Cracker Bottom

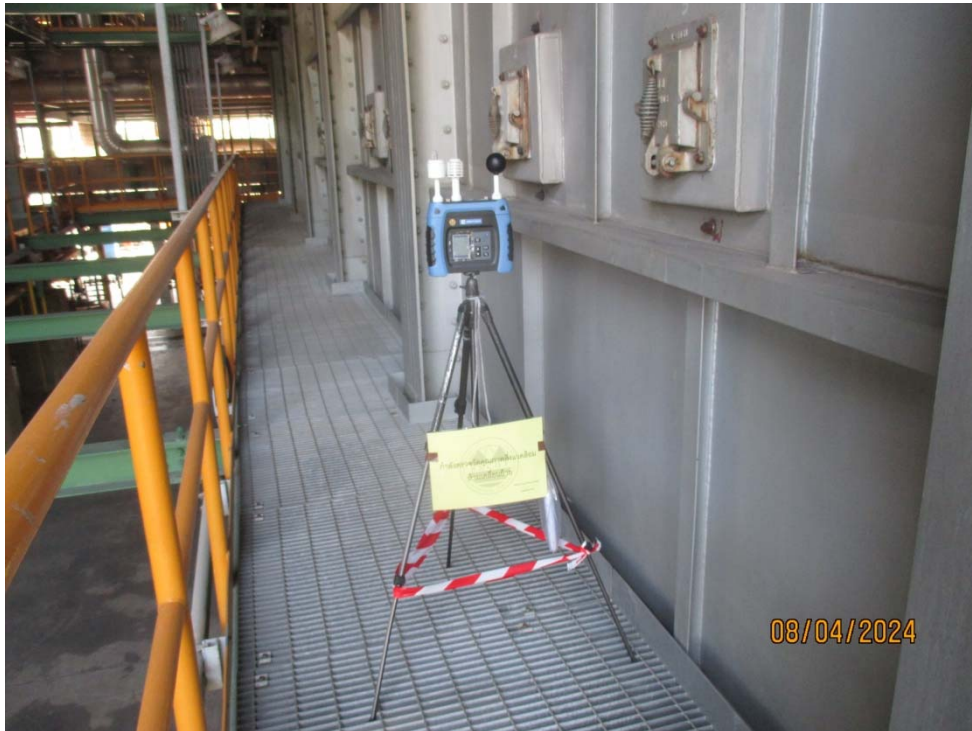
Cracking furnace

รูปที่ 4.11-9 ภาพการตรวจวัดความร้อนภายในสถานที่ทำงาน  
โรงงานอีเทนแครกเกอร์  
บริษัท พีทีที โกลบอล เคมิคอล จำกัด (มหาชน)

เมื่อเปรียบเทียบผลการตรวจวัดที่ได้กับค่ามาตรฐานตามประกาศกระทรวงแรงงาน เรื่อง กำหนดมาตรฐานในการบริหาร จัดการ และดำเนินการด้านความปลอดภัย อาชีวอนามัย และสภาพแวดล้อมในการทำงาน เกี่ยวกับความร้อน แสงสว่าง และเสียง พ.ศ.2559 พบว่ามีค่าอยู่ในเกณฑ์มาตรฐานกำหนด
