ภาคผนวก ข.49

ตัวอย่างเอกสารการประชุมร่วมกันระหว่างผู้บริหารและพนักงาน
เกี่ยวกับความปลอดภัยในการทำงาน

Monthly Contractor Safety Committee Meeting

PTTGC4 (ARO1)
26 Jan, 2024

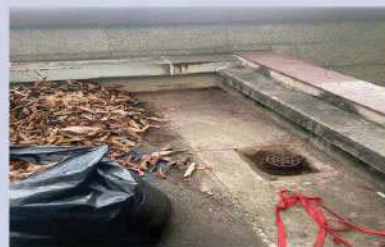
ภาพประกอบ

| พื้นที่/อุปกรณ์ | Finding | Due Date | ผู้รับผิดชอบ |
|---|--|---|---|
| ลาดพื้บนอาคาร Canteen | ปัญหาที่พบ : ทีมงานได้เข้าทำการขึ้นไปบนอาคาร Canteen เพื่อทำการเปลี่ยน ซีฟพอร์ด Condensing พบว่ามีเศษใบไม้ร่วงหล่นบนพื้นซึ่งอาจทำให้เกิดอันตราย ในขณะปฏิบัติงาน การแก้ไข : ทีมงานจึงได้ช่วยกันเก็บกวาดทำความสะอาดบริเวณที่มีใบไม้ร่วงหล่น ให้เรียบร้อย | 23/01/2567 | ธวัชพร |

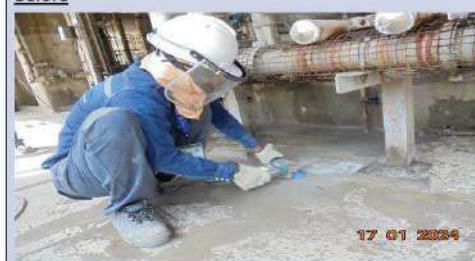
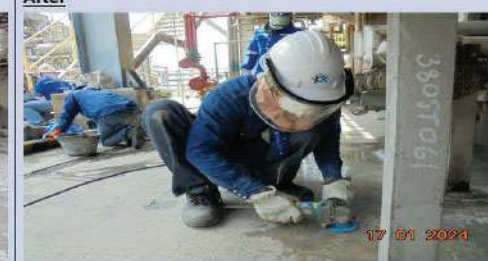
ภาพประกอบ

| พื้นที่/อุปกรณ์ | Finding | Due Date | ผู้รับผิดชอบ |
|---|---|---|---|
| Reformer # 2 380-C-001 | ปัญหาที่พบ งานขัดพื้นคอนกรีตเพื่อซ่อมรอยแตกร้าว บริเวณ 380-C-001 ผู้ปฏิบัติงานได้ทำ การเช็ดพื้นได้พักหนึ่ง ทาง Safety ได้เดินสำรวจหน้างานระหว่างการทำงานจริง ได้สังเกตเห็นผู้ปฏิบัติงานไม่ใส่สวมใส่ 3M N95 ขณะทำการเช็ดขัดพื้น การแก้ไข ทาง Safety จึงได้แจ้งให้ผู้ปฏิบัติงานหยุดก่อน และได้นำ 3M N95 มาให้ใส่ และ อธิบาย ให้เห็นถึงอันตรายของฝุ่นละอองที่จะทำให้เกิดผลกระทบต่อระบบทางเดิน หายใจและสภาพร่างกายของผู้ปฏิบัติงาน | 17/1/2024 | FCT ศุภวดี พลเยี่ยม |

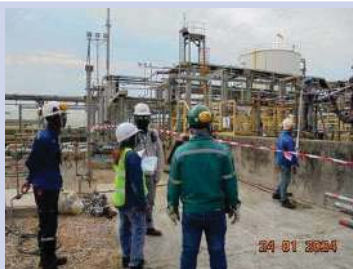
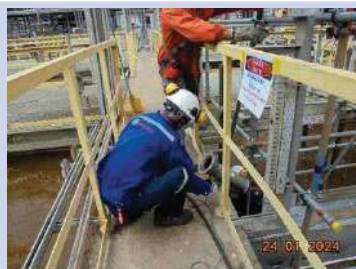
ภาพประกอบ

| พื้นที่/อุปกรณ์ | Finding | Due Date /Status | ผู้รับผิดชอบ |
|---|---|---|---|
| WWT 930-ME-12A | ปัญหาที่พบ — งานติดตั้งและรื้อถอนนั่งร้านป่อ หน่วยงานได้เตรียมระบบระบายอากาศไม่เพียงพอ การแก้ไข — ค่อยมาได้ทำการแก้ไข โดยนำพัดลมมาติดตั้ง เพื่อเพิ่มอากาศเข้าไปในพื้นที่การทำงาน | 24-01-2024 | วิศวกร แสงพระพิสัย KAEFER |

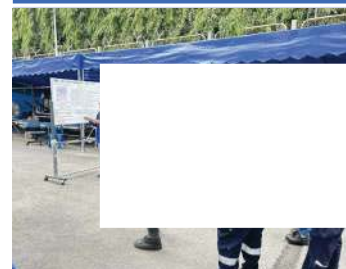
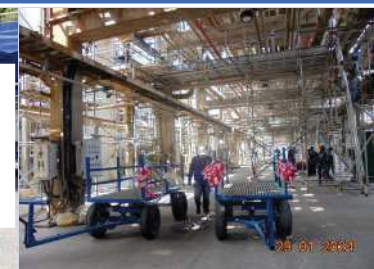
ภาพประกอบ

| พื้นที่/อุปกรณ์ | Finding | Due Date /Status | ผู้รับผิดชอบ |
|---|--|---|---|
| Aromatics I 430-P-3-AB | ปัญหาที่พบ — มีงานรื้อถอนนั่งร้านบริเวณ 430-P-3AB และพบว่าผู้รับเหมามาเข็นรถใส่อุปกรณ์นั่งร้านเข้ามาถึงหน้างาน และจอดใกล้กับอุปกรณ์ของ Plant ซึ่งกลัวว่าอุปกรณ์นั่งร้านจะไปโดน อุปกรณ์ของ Plant ได้ การแก้ไข — ทางหัวหน้างานและเซฟตี้ได้ทำการ Safety Talk แจ้งกับทีมงานเพื่อให้ทีมงานจอดรถเข็นตามถนน ห้ามจอดใกล้อุปกรณ์ของ Plant เพราะรถเข็นอาจไหลไปโดนอุปกรณ์ของ Plant ได้ และทุกครั้งที่จะจอดรถเข็นต้องใส่เบรคมือไว้ และนำไม้มารองล้อทุกครั้ง | 25-01-2024 | นายอาทิตย์ ประดับบุญ KAEFER |

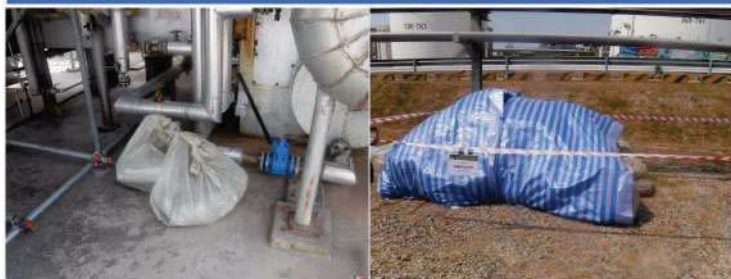
ภาพประกอบ

| พื้นที่/อุปกรณ์ | Finding | Due Date /Status | ผู้รับผิดชอบ |
|---|--|---|---|
| 940-H-1 | <p>ปัญหาที่พบ – พบฉนวนหรือ insulation ที่ตรวจสอบ CUI และตรวจพบรอยร้าวในถังเก็บน้ำร้อน Gas detector รวมถึงถังน้ำ Insulation จัดเก็บไว้ใกล้ท่อร้อน อาจทำให้เกิดอันตรายได้</p> <p>การแก้ไข – ให้ทีมงานนำออกจากตัวอุปกรณ์ที่มีความร้อนและจัดเก็บไว้ให้ไกลตัวอุปกรณ์แล้วสวมพื้นที่ให้ฉนวนร้อน และเน้นย้ำกับทีมงานห้ามนำเศษวัสดุที่ปะติดเอาไว้กับแนวท่อที่ร้อนหรืออุปกรณ์เพื่อป้องกันการกระเด็นหรือเกิดการจุดติดไฟได้</p> | 22-01-2024 | <p>กรวิชัยเนห์</p> <p>SR</p> |

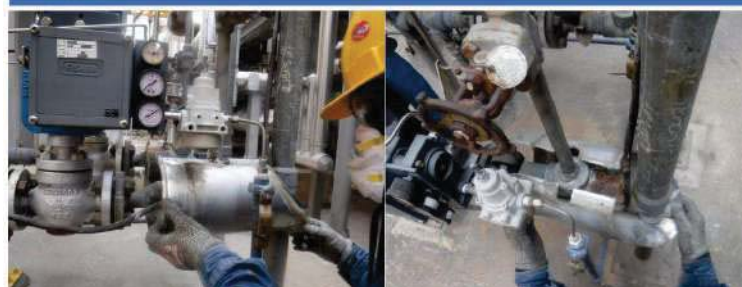
ภาพประกอบ

| พื้นที่/อุปกรณ์ | Finding | Due Date /Status | ผู้รับผิดชอบ |
|---|---|---|---|
| 200-pv-112-A/B | <p>ปัญหาที่พบ – พบฉนวนหรือ insulation ที่ฉนวนที่ฉนวน tube instrument air supply ไม่ดี control valve 200-pv-112a/b อย่างรุนแรง อาจทำให้ตัวอุปกรณ์ทาง plant เสียหายได้</p> <p>การแก้ไข – แจ้งทีมงานทำงานด้วยความระมัดระวังไม่ทิ้งตัวอุปกรณ์ที่ทาง plant ทำงานอยู่และเน้นย้ำกับทีมงานห้ามนำเศษวัสดุที่เกิดงานให้เข้าใกล้ก่อนลงมือทำงานและขึ้นคอนการทำงานที่ถูกต้องเพื่อป้องกันการเกิดความเสียหายกับอุปกรณ์ทาง plant ได้</p> | 18-01-2024 | <p>กรวิชัยเนห์</p> <p>SR</p> |

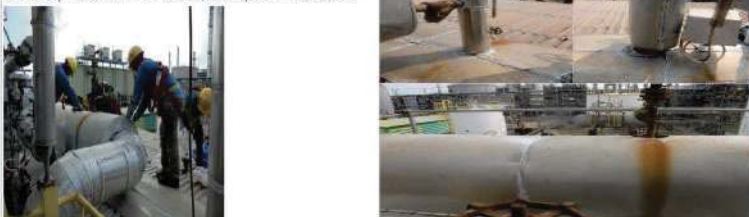
ภาพประกอบ

| พื้นที่/อุปกรณ์ | Finding | Due Date /Status | ผู้รับผิดชอบ |
|---|--|---|---|
| 940-H-1 | <p>ปัญหาที่พบ – ขณะทำงานบนที่สูงบริเวณ 940-h-1 โดยมีการทำงานที่ก่อให้เกิดอันตรายได้หรือพลัดตกจากที่สูงเพราะในจุดทำงานไม่มีจุดยึดเกาะ</p> <p>การแก้ไข – แจ้งให้ทีมงานนำวัสดุที่ติดอยู่กับตัวอุปกรณ์ในการทำงานบนที่สูง เพราะการป้องกันการตกและแจ้งทีมงานให้ติดเชือกความปลอดภัยก่อนทำงาน</p> | 31-01-2024 | <p>กรวิชัยเนห์</p> <p>SR</p> |

จากซ้ายไปขวา: ภาพของถังเก็บน้ำร้อน 300 ลิตร และถังเก็บน้ำร้อน 200 ลิตร ซึ่งอยู่บนที่สูงและไม่มีจุดยึดเกาะ

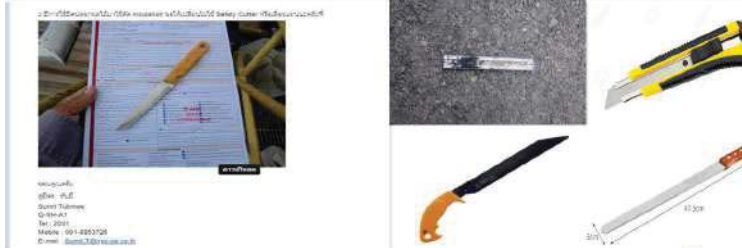
ภาพประกอบ

| พื้นที่/อุปกรณ์ | Finding | Due Date /Status | ผู้รับผิดชอบ |
|---|--|---|---|
| 940-H-1 | <p>ปัญหาที่พบ – พบงานนำวัสดุปกคลุมไขมันติด insulation จึงเกิดจากข้อบกพร่องเรื่องความปลอดภัยจึงแจ้งให้ทีมงานหยุดงานก่อนเพื่อทำงานแก้ไข</p> <p>การแก้ไข – ให้ทีมงานนำใช้เครื่องมือ safety cutter เพื่อป้องกันการบาดเจ็บและระมัดระวังอันตรายที่จะเกิดขึ้น ห้ามนำอุปกรณ์ที่ไม่ได้มาตรฐานมาใช้เด็ดขาด</p> | 31-01-2024 | <p>กรวิชัยเนห์</p> <p>SR</p> |

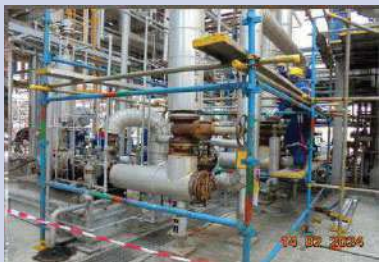
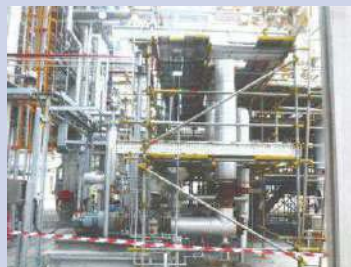
ภาพประกอบ

| พื้นที่/อุปกรณ์ | Finding | Due Date | ผู้รับผิดชอบ |
|---|---|---|---|
| Aromatics 1 | มีอุณหภูมิต่ำพบ พบการตั้งน้จําน PIPE and fitting ผสม ระหว่าง น้จํานแบบใช้ลิ้น(Modular) การแก้ไข วิธีแก้ไข : รื้ออุปกรณ์น้จํานลิ้นเสียออกเปลี่ยนมาใช้อุปกรณ์ น้จํานPipe and fitting แทน | 14-2-24 | CAPE |

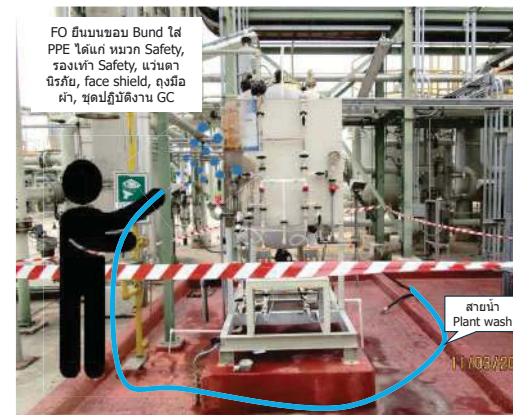
Brief Description of Known Facts

FO พบ Pressure gauge ที่ P-8303A มีรอยรั่วซึมออกมาจากข้อต่อ ซึ่ง Unit ดังกล่าวไม่ได้ใช้งาน และ Isolate valve ไว้ พนักงานจึงใช้น้ำฉีดล้าง (plant wash) ตรงบริเวณ Unit TK-8303 และข้อต่อ pressure gauge เพื่อทำความสะอาดและหาจุด leak

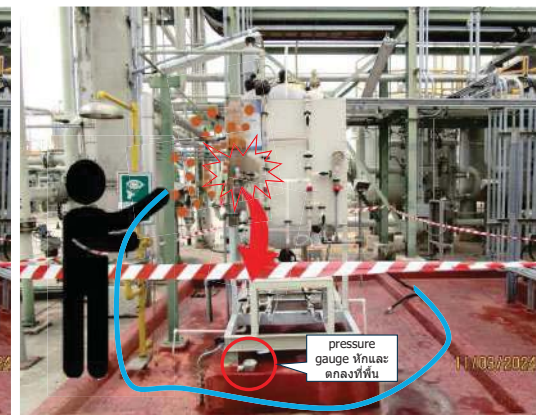
ข้อต่อ pressure gauge หักและตกลงที่พื้น สาร H2SO4 98% ที่ล้นในท่อ กระเด็นโดนแขนเสื้อด้านซ้ายของพนักงาน

- 1.การออกแบบอุปกรณ์และการตรวจรับงานหลังการติดตั้งอุปกรณ์(QA/QC) ที่ใช้กับกรดเข้มข้น มีความสำคัญมาก ต้องมั่นใจว่า Vendor ได้ดำเนินการถูกต้องตาม Spec ที่กำหนดไว้
- 2.การไม่ทำ Preservation อุปกรณ์ที่ไม่ได้ใช้งานมากกว่า 3 เดือน ตาม WP ทำให้ไม่ได้มีการประเมินความเสี่ยงและความพร้อมของอุปกรณ์ โดยเฉพาะการ Corrosion จึงไม่ได้รับการซ่อมอุปกรณ์ให้มีสภาพพร้อมก่อนใช้งานจริง
- 3.การไม่สวมใส่ชุดป้องกันสารเคมีที่เหมาะสมในการปฏิบัติงานกับกรดเข้มข้น และสารเคมีที่มีฤทธิ์กัดกร่อน หากสัมผัสผิวหนังทำให้เกิดรอยไหม้หรือแผลพุพอง

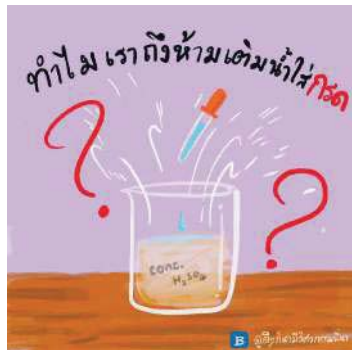
- 1) เพราะ sulfuric เข้มข้น นั้นหนาแน่นกว่าน้ำ
-98%wt sulfuric acid มีความหนาแน่น 1.84 g/cm3 ขณะที่น้ำมีความหนาแน่นเพียง 1.0 g/cm3
-ดังนั้นเมื่อเราเติมน้ำลงไป น้ำจะแผ่เป็นฟิล์มบางๆอยู่บนผิวของกรด
-ปฏิกิริยา dilution เกิดที่รอยต่อที่กรดกับน้ำสัมผัสกัน ดังนั้นด้วยพื้นที่ผิวที่เยอะ ความร้อนที่เกิดขึ้นมากด้วย และด้วยปริมาณน้ำที่มีน้อย มวลน้ำอันน้อยนิดไม่สามารถ absorb ความร้อนไว้ในรูป sensible heat ได้หมด สุดท้ายน้ำก็จะเปลี่ยนเฟสเป็นไอ ซึ่งเกิดอย่างรวดเร็ว เกิดเป็นเสียงฟู่! แล้วทุกอย่างก็สาดกระจายไปทั่วบริเวณ

- 2) เพราะ heat of dilution ของ concentrated acid มีค่าสูงมาก
-กราฟนี้บอกว่า ถ้าหยดน้ำ 0.5 โมล (9 กรัม) ใส่กรดซัลฟิวริก 1 โมล (98 กรัม คิดเป็นประมาณ 53 มิลลิลิตร) ปฏิกิริยาจะคายความร้อน 15.94 kJ
-ความร้อน 15.94 kJ นี้จะถูกถ่ายโอนให้กรดกับน้ำที่อยู่ตรงบริเวณรอยต่อในเสี้ยววินาทีที่กรดกับน้ำสัมผัสกัน
-ลองมาคำนวณกันเล่นๆง่าย ๆ ตามรูปด้านล่างนี้ โดยสมมติฐานว่ากรดทั้งหมดมีมวลเยอะกว่าน้ำมากและอุณหภูมิแทบไม่เปลี่ยนแปลง ดังนั้นเราจะให้น้ำรับความร้อนทั้งหมดไป

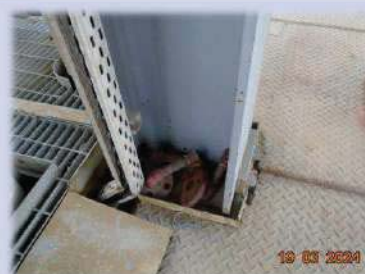
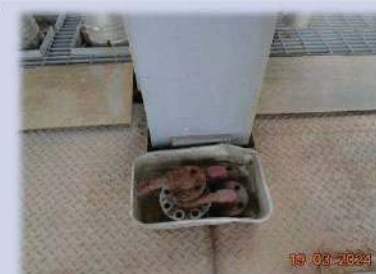
| พื้นที่/อุปกรณ์ | Finding | Due Date | ผู้รับผิดชอบ |
|---|--|---|---|
| Aromatic 3 Unit 500 | ปัญหาที่พบ - ใต้พจนเจอ หน้าแปลน (flange) ได้ถูกเก็บไว้ที่โถงเสาที่ชั้นบน Parex ซึ่งอาจจะทำให้ตกลงมาได้ และ ขาดทำให้เกิดอันตราย การแก้ไข - จึงให้ทีมงาน เก็บออกมาเก็บไว้ที่เรือนร้อย กันของดกจากที่สูง | 21-3-24 | EAST กนกพล ยะวงศ์ |

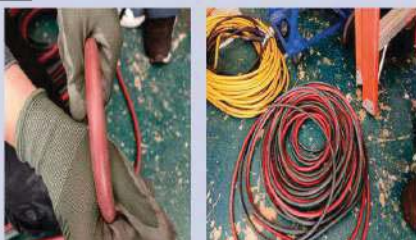
| พื้นที่/อุปกรณ์ | Finding | Due Date | ผู้รับผิดชอบ |
|---|--|---|---|
| อาคาร LAB | ปัญหาที่พบ : ทีมงานได้ทำการตรวจเช็คอุปกรณ์ชุดเชื่อมและพบว่าสายเชื่อมมีสภาพชำรุดมีรอยแตก ทาง safety ของ SAS ได้แจ้งทีมงานถึงปัญหาที่จะเกิดขึ้นต่อการใช้งาน การแก้ไข : ทีมงานจึงได้ทำการแก้ไขโดยการเปลี่ยนสายเชื่อมใหม่และให้ทาง Safety ของ SAS ตรวจสอบนำไปใช้ที่หน่วยงาน | 20/03/2567 | สันติภาพ |

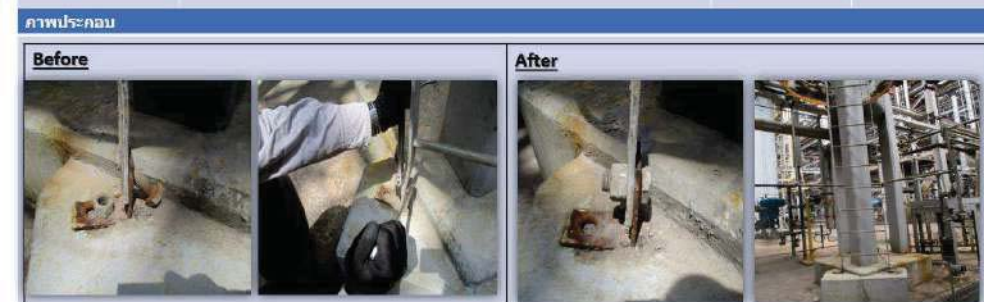
| พื้นที่/อุปกรณ์ | Finding | Due Date | ผู้รับผิดชอบ |
|---|--|---|---|
| REFORMER 2 200-V5 | ปัญหาที่พบ พบเจอ Bolt Nut สลักฐานบันไดลิงความสูงประมาณ 6 เมตรที่ใช้ในชั้น 200-V5 หลุดออกจากจุดยึด ทำให้บันไดลิงข้างขึ้นหลุดออกแรงและไม่มีแรง อาจจะทำให้เกิดผลจากบันไดได้ การแก้ไข ได้ทำการแจ้ง Operation ให้ทราบ แล้วให้ทีมงานไลน์ออกที่จุดยึดเดิม พร้อมขันยึดให้แน่น เพื่อป้องกันความเสี่ยงที่จะเกิดอันตรายได้ | 5-03-2024 | วัลลภ โทเกตุ GCME |

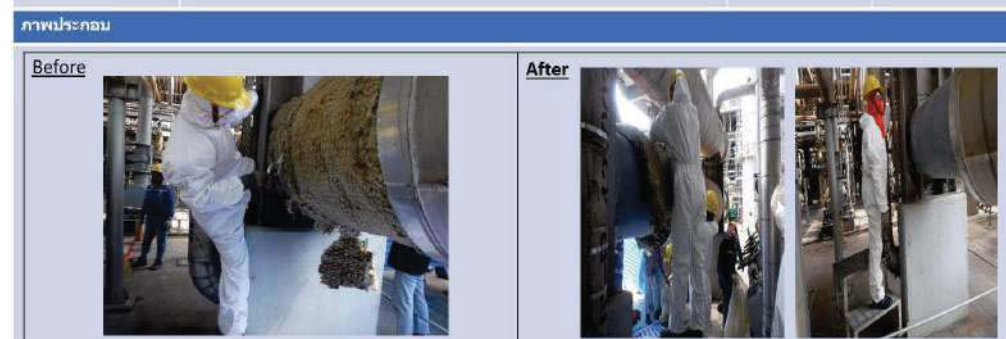
| พื้นที่/อุปกรณ์ | Finding | Due Date | ผู้รับผิดชอบ |
|---|--|---|---|
| Aromatic 1 431-E2B-C | ปัญหาที่พบ - พบพนักงานทำงานในท่าทางที่ไม่เหมาะสม โดยการยืนบนขอบปูน ไข่มือข้างซ้ายเกาะเสาเข็ม มือข้างขวาก่อกรงโครงเพื่อทำการตัดไข่ม้วน ขณะทำการรื้อ insulation อาจทำให้เกิดการเมื่อยล้าและหลุดตกลงมาได้รับบาดเจ็บ การแก้ไข - ให้พนักงานจัดหา Stand มายืนแทนการยืน پای ในจุดที่ไม่สามารถยืนทำงานด้านล่างได้ถนัด | 26-03-2024 | CAPE วันชนะ พิมสอน |

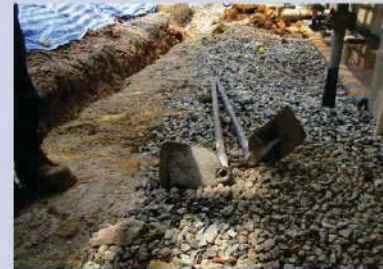
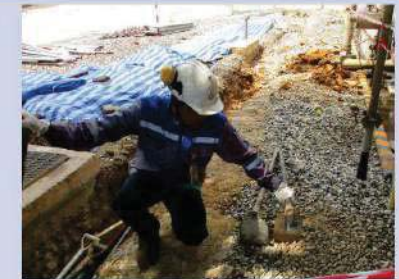
ภาพประกอบ

| พื้นที่/อุปกรณ์ | Finding | Due Date | ผู้รับผิดชอบ |
|---|--|---|---|
| <p>Reformer 1</p> <p>110-ME-004</p> | <p>ปัญหาที่พบ</p> <ul style="list-style-type: none"> - ทีมงานได้พบว่าการวางจอมในลักษณะที่อาจทำให้เกิดอันตรายกับผู้ปฏิบัติงานคนอื่นได้ ในพื้นที่ปฏิบัติงานชุดดิน - การแก้ไข - แจ้งให้ทีมงานจัดวางจอมคว่ำลง และนำเรื่องการจัดวางอุปกรณ์ให้ได้อย่างปลอดภัยไปเน้นย้ำกับทีมงานในช่วง Safety Talk อีกครั้งหนึ่ง | 26-03-24 | DPLUS จักรพล ประเสริฐสุข |

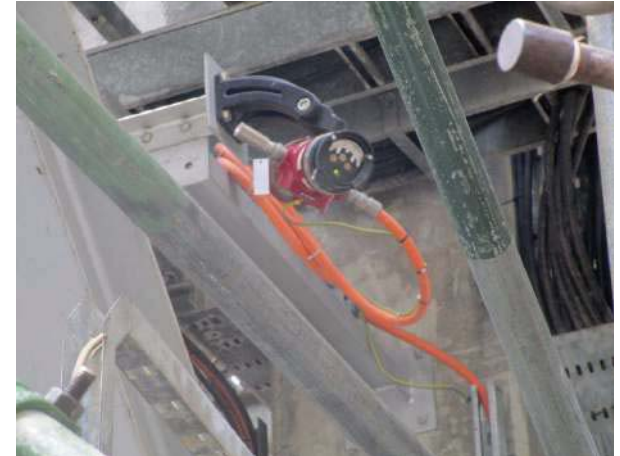
900FD508
Flame
detector

กรณีการติดตั้งน้ํารันแล้ว ไป
กระทบกับอุปกรณ์การผลิต

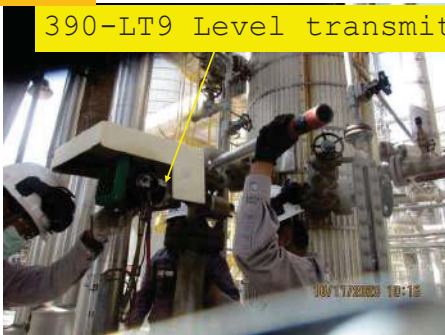
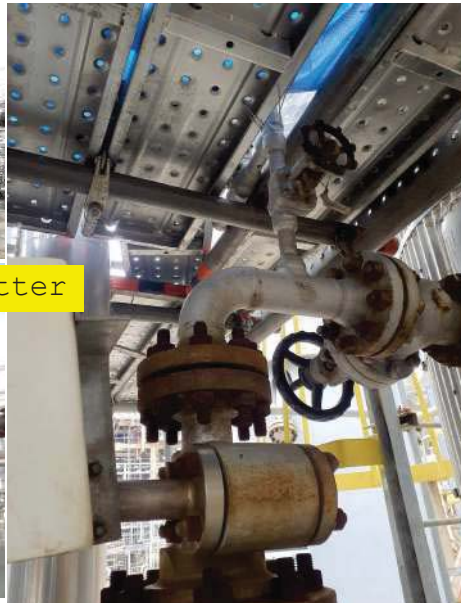
390-LT9 Level transmitter

ตั้งน้ํารันแล้วไปโดน
390-LT9
ส่งผลให้ Fire
Heater
shutdown

การตั้งน้ํารัน ที่ไม่ปลอดภัยมี
ความเสี่ยงที่จะทำให้เกิด
Plant SD และเกิด
อุบัติเหตุขึ้นได้

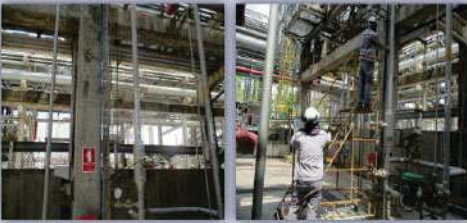
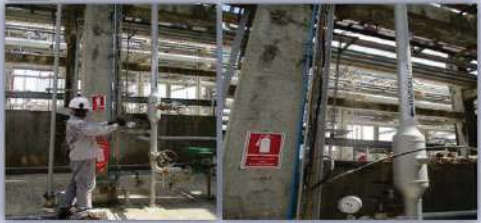
| พื้นที่/อุปกรณ์ | Finding | Due Date | ผู้รับผิดชอบ |
|---|--|--|---|
| ภาพประกอบ | | | |

| พื้นที่/อุปกรณ์ | Finding | Due Date /Status | ผู้รับผิดชอบ |
|---|--|--|---|
| UT 980-P-8AB | <p>ปัญหาที่พบ — พบเห็นอุปกรณ์นั่งร้านลือตติดกับอุปกรณ์ของ Plant เนื่องจากเรือถอนนั่งร้านแล้วเก็บอุปกรณ์ไม่หมด และไม่ได้อำนาจพื้นที่การทำงาน โดยละเลยก่อนออกจากทำงาน</p> <p>การแก้ไข — ให้อำนาจพื้นที่ไปถอดอุปกรณ์นั่งร้านออกจากอุปกรณ์ของ Plant แล้วนำลงมาเก็บไว้ที่เรียบร้อย และให้ทำการสื่อสารกับทีมงานและหัวหน้างานให้สำรวจความเรียบร้อยก่อนออกจากทำงานเพื่อไม่ให้เกิดเหตุการณ์อย่างนี้ขึ้น</p> | 11-04-2024 | มณฑาทิพย์ ประเสริฐบุญ KAEFER |

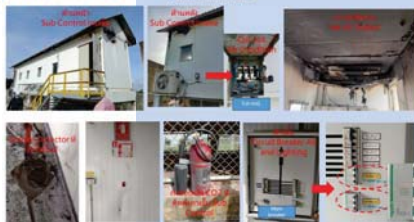
ภาพเสียหายเหตุการณ์

- ส่งชุดระบบการฉีดน้ำส่วน Sea intake และระบบ Sea Water RO system
- ทำความสะอาด Sub Control Intake
- แจ้งประสานงานทีม H-GA-FS เพื่อประเมินความเสียหายและวางแผนเปลี่ยน New Air Condition

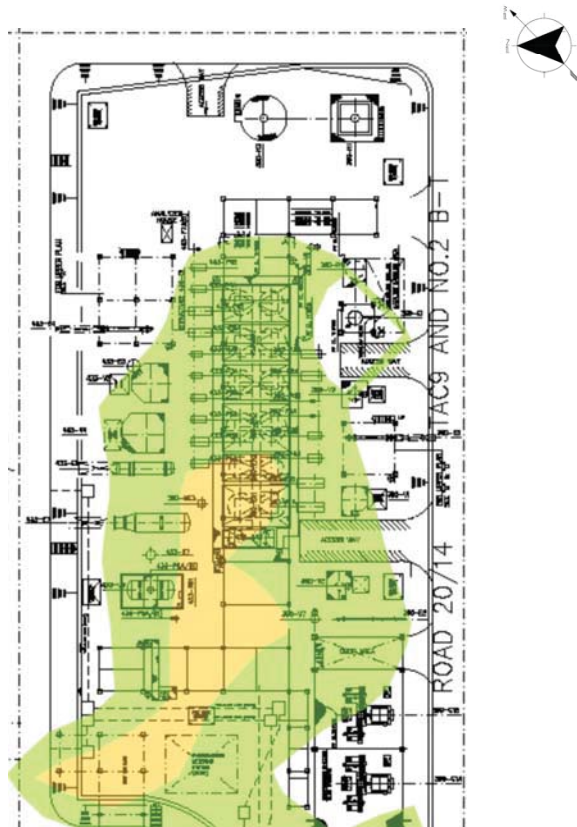
รูปที่ 4.1-8 แผนผังแสดงระดับเสียง (Noise Contour Maps) บริเวณ Unit 390

NOISE CONTOUR LEGEND Note: Hearing Protection Must Be Worn In All Areas Marked With Colour Contours

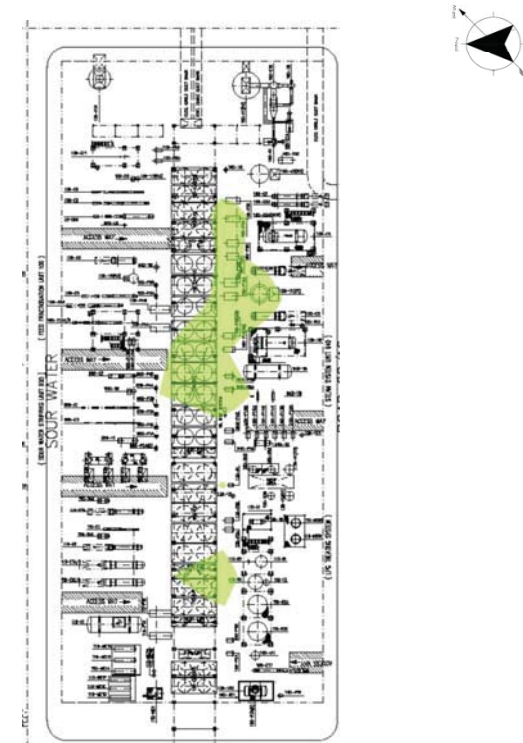
รูปที่ 4.1-10 แผนผังแสดงระดับเสียง (Noise Contour Maps) บริเวณ Reformer 1

NOISE CONTOUR LEGEND Note: Hearing Protection Must Be Worn In All Areas Marked With Colour Contours

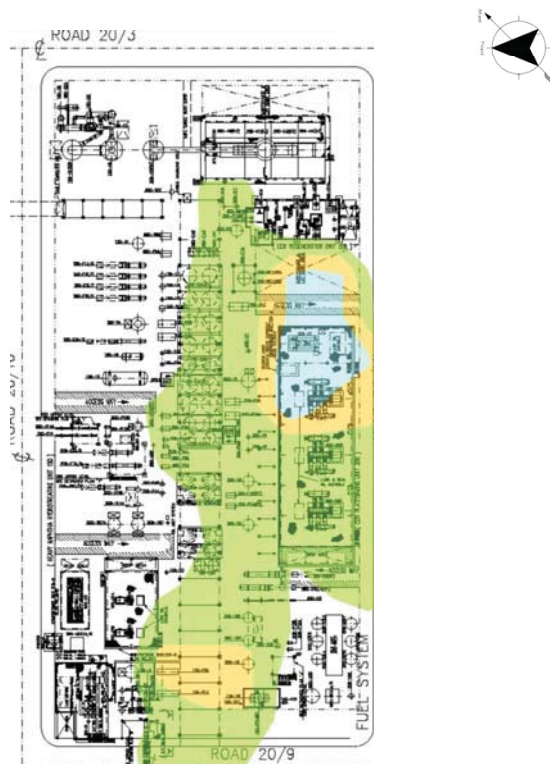
รูปที่ 4.1-12 แผนผังแสดงระดับเสียง (Noise Contour Maps) บริเวณ Reformer 2

NOISE CONTOUR LEGEND Note: Hearing Protection Must Be Worn in All Areas Marked With Colour Contours

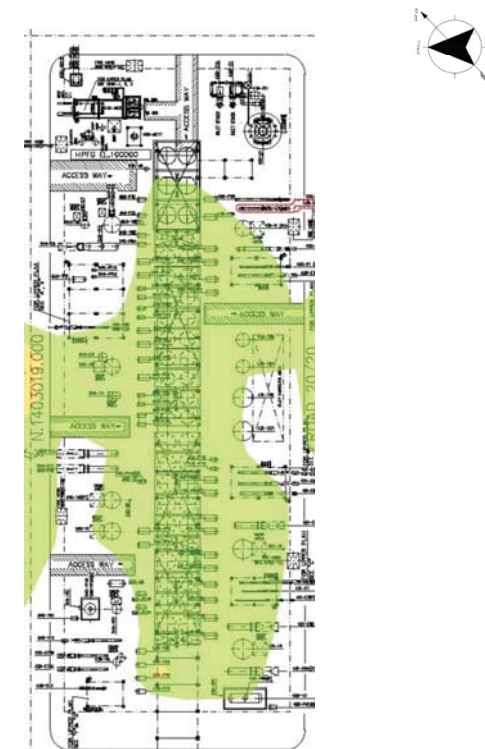
รูปที่ 4.1-14 แผนผังแสดงระดับเสียง (Noise Contour Maps) บริเวณ Aromatics 1

NOISE CONTOUR LEGEND Note: Hearing Protection Must Be Worn in All Areas Marked With Colour Contours

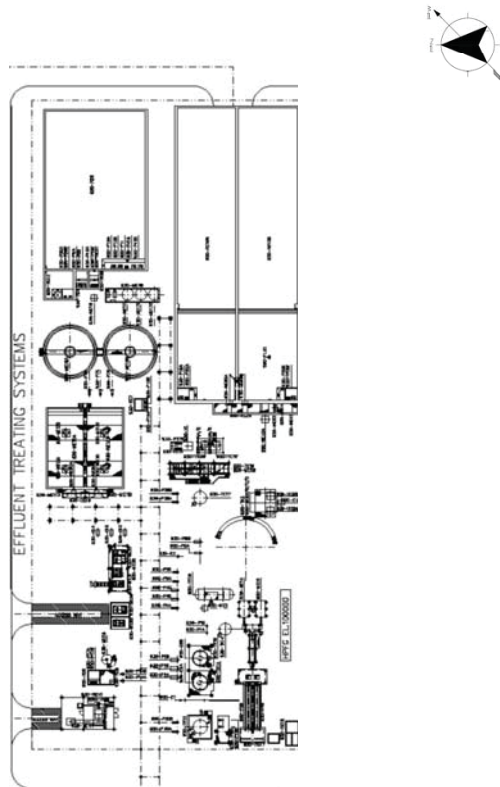
รูปที่ 4.1-20 แผนผังแสดงระดับเสียง (Noise Contour) บริเวณ Waste Water Treatment

NOISE CONTOUR LEGEND Note: Hearing Protection Must Be Worn In All Areas Marked With Colour Contours
