แผนป้องกันและระงับเหตุฉุกเฉิน

การซ่อมแผนฉุกเฉินและอพยพหนีไฟ ประจำปี 2566

รายงานผลการทดสอบและตรวจสอบระบบท่อ อุปกรณ์ก๊าซธรรมชาติ และถังเก็บและจ่ายก๊าซ  
เพื่อต่ออายุใบอนุญาตประกอบกิจการควบคุมประเภทที่ 3  
กิจการสถานที่ใช้ก๊าซธรรมชาติ

รายงานผลการทดสอบและตรวจสอบระบบท่อก๊าซธรรมชาติพร้อมอุปกรณ์  
เพื่อต่ออายุใบอนุญาต ใบอนุญาตให้ประกอบกิจการควบคุมประเภทที่ ๓  
กิจการสถานที่ใช้ก๊าซธรรมชาติ  
(รับก๊าซจากระบบการขนส่งก๊าซธรรมชาติทางท่อ)

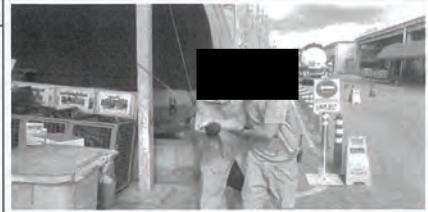
ขณะผู้ควบคุมสารเคมีปิดวาล์วเพื่อให้อาคารเคมีไหลเข้าแท้งค์จัดเก็บสารเคมี ท่อสายพานำสารเคมีที่อยู่ข้างท้ายของรถ เกิดฉีกขาด ทำให้อาคารเคมีกระเด็นไปโดน แขนงพนักงาน PT และสารเคมีได้รั่วไหลลงพื้นคอนกรีตเป็นบริเวณกว้าง		ผู้ควบคุมสารเคมีเตือนย้ายผู้ควบคุมอื่นออกจากสถานที่เกิดเหตุ จากนั้นพนักงานได้ใช้วิทยุสื่อสาร ขอความช่วยเหลือจากหัวหน้างาน	
3

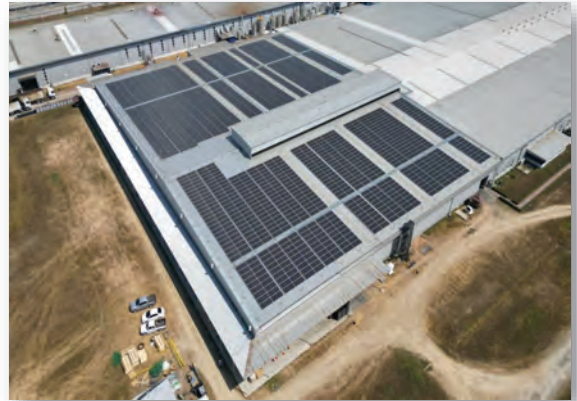
String Combiner box		OPERATIONS AND MAINTENANCES (O&M)							
Project name : Sumiden steel wire (thailand)		Date : .....12-13..... / .....02..... / .....2024.....								
Customer : B. Grimm Power Smart Solution Limited										
Inverter name : Huawei		Inverte model & SN : 67299008541								
Inverter No : 1		Combiner box No : 1								
Device picture

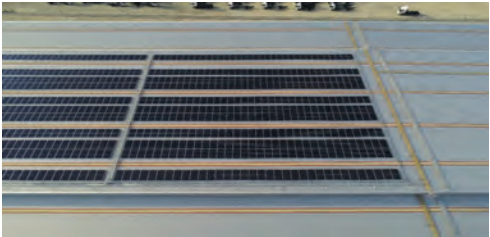
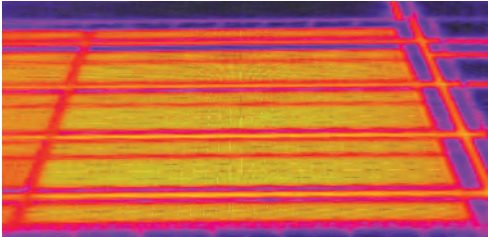
Drone thermal 2

Drone thermal	OPERATIONS AND MAINTENANCES (O&M)
Project name : <u>Sumiden steel wire (thailand)</u> Date : .....12-13..... / .....02..... / .....2024.....		
Customer: <u>B. Grimm Power Smart Solution Limited</u>		
equipments name : _____ SN & Moudle: _____		
Drone 2

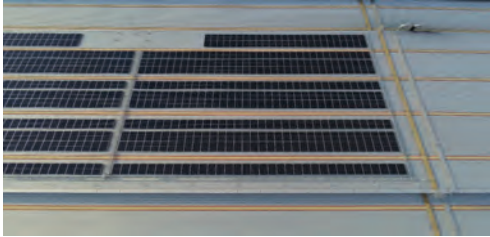
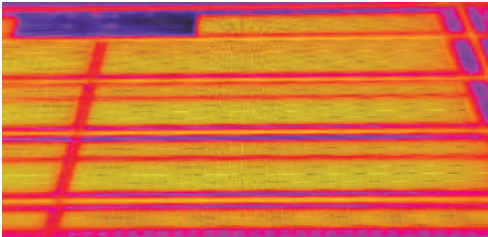
Drone thermal 3

Drone thermal	OPERATIONS AND MAINTENANCES (O&M)
Project name : <u>Sumiden steel wire (thailand)</u> Date : .....12-13..... / .....02..... / .....2024.....		
Customer: <u>B. Grimm Power Smart Solution Limited</u>		
equipments name : _____ SN & Moudle: _____		
Drone 3

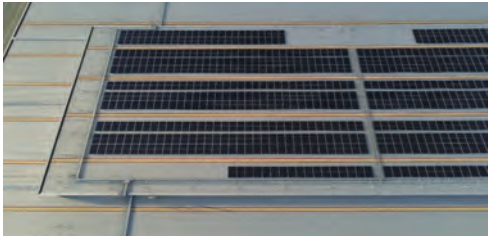
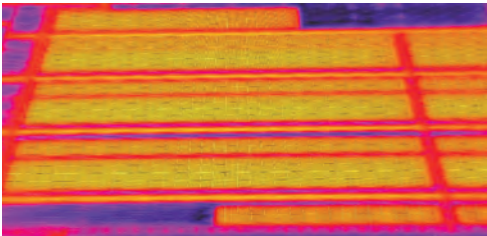
Drone thermal 4

Drone thermal	OPERATIONS AND MAINTENANCES (O&M)
Project name : <u>Sumiden steel wire (thailand)</u> Date : .....12-13..... / .....02..... / .....2024.....		
Customer: <u>B. Grimm Power Smart Solution Limited</u>		
equipments name : _____ SN & Moudle: _____		
Drone 4

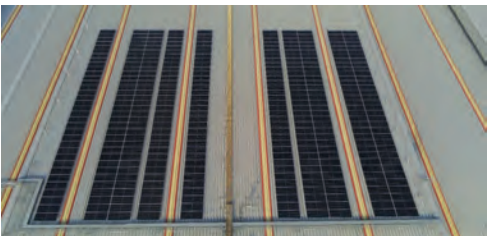
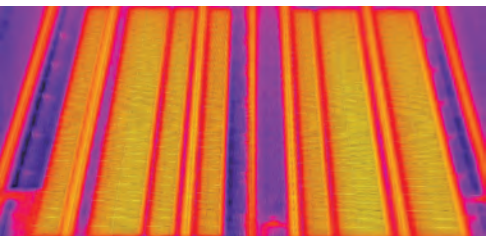
Drone thermal 4

Drone thermal	OPERATIONS AND MAINTENANCES (O&M)
Project name : <u>Sumiden steel wire (thailand)</u> Date : .....12-13..... / .....02..... / .....2024.....		
Customer: <u>B. Grimm Power Smart Solution Limited</u>		
equipments name : _____ SN & Moudle: _____		
Drone 4

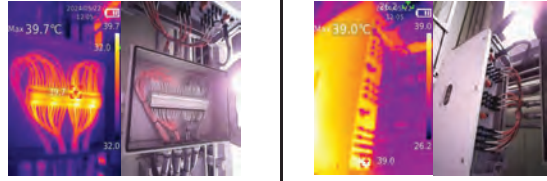
String Combiner box	OPERATIONS AND MAINTENANCES (O&M)																						
Project name : Sumiden steel wire (thailand) Date : ...23... / ...05... / ...2024...																								
Customer : B. Grimm Power Smart Solution Limited																								
Inverter name : Huawei Inverter model & SN : ES22A0025027																								
Inverter No : 6 Combiner box No : 6																								
Device picture

Inverter																								
<table><tr><td>Voltage (V)</td><td>L1-L2</td><td>L2-L3</td><td>L1-L3</td><td>L1-N</td><td>L2-N</td><td>L3-N</td><td>Current (A)</td><td>L1</td><td>L2</td><td>L3</td></tr><tr><td></td><td>393.00</td><td>395.00</td><td>394.00</td><td>221.00</td><td>220.00</td><td>220.00</td><td></td><td>107.50</td><td>105.30</td><td>107.20</td></tr></table>			Voltage (V)	L1-L2	L2-L3	L1-L3	L1-N	L2-N	L3-N	Current (A)	L1	L2	L3		393.00	395.00	394.00	221.00	220.00	220.00		107.50	105.30	107.20
Voltage (V)	L1-L2	L2-L3	L1-L3	L1-N	L2-N	L3-N	Current (A)	L1	L2	L3														
	393.00	395.00	394.00	221.00	220.00	220.00		107.50	105.30	107.20														
No	Details		Result	No	Details		Result																	
1	Structure check and cleaning		/	6	Check Grounding of Inverter		/																	
2	Check connection points.		/	7	Check the operation of the Display Inverter screen.		/																	
3	Abnormal sound inside the machine.		/	8	Thermo Scan D.C.		/																	
4	Check fuse operation and fan operation.		/	9	Thermo Scan A.C.		/																	
5	Torq AC.		/	10	Check protective equipment (Fuse)		/																	
String Inverter ( Time Test .....08.00-17.30 U. ....)																								
String No.	I-V		Equipments		Remark																			
	Voc (Vdc)	Isc (Adc)	Terminal	Fuse																				
1	748.00	5.60	/	/																				
2	748.00	5.41	/	/																				
3	749.00	6.06	/	/																				
4	742.00	5.94	/	/																				
5	748.00	6.04	/	/																				
6	748.00	6.17	/	/																				
7	748.00	6.47	/	/																				
8	748.00	6.45	/	/																				
9	741.00	6.71	/	/																				
10	752.00	6.78	/	/																				
11	754.00	6.85	/	/																				
12	736.00	6.94	/	/																				
13																								
14

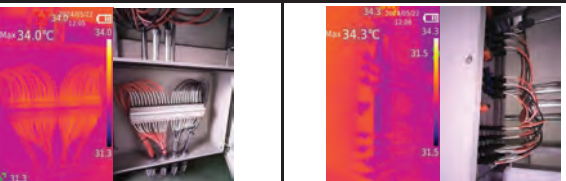
String Combiner box	OPERATIONS AND MAINTENANCES (O&M)																						
Project name : Sumiden steel wire (thailand) Date : ...23... / ...05... / ...2024...																								
Customer : B. Grimm Power Smart Solution Limited																								
Inverter name : Huawei Inverter model & SN : 6T2299010599																								
Inverter No : 7 Combiner box No : 7																								
Device picture

Inverter																								
<table><tr><td>Voltage (V)</td><td>L1-L2</td><td>L2-L3</td><td>L1-L3</td><td>L1-N</td><td>L2-N</td><td>L3-N</td><td>Current (A)</td><td>L1</td><td>L2</td><td>L3</td></tr><tr><td></td><td>393.00</td><td>395.00</td><td>394.00</td><td>220.00</td><td>222.00</td><td>221.00</td><td></td><td>94.20</td><td>93.00</td><td>95.20</td></tr></table>			Voltage (V)	L1-L2	L2-L3	L1-L3	L1-N	L2-N	L3-N	Current (A)	L1	L2	L3		393.00	395.00	394.00	220.00	222.00	221.00		94.20	93.00	95.20
Voltage (V)	L1-L2	L2-L3	L1-L3	L1-N	L2-N	L3-N	Current (A)	L1	L2	L3														
	393.00	395.00	394.00	220.00	222.00	221.00		94.20	93.00	95.20														
No	Details		Result	No	Details		Result																	
1	Structure check and cleaning		/	6	Check Grounding of Inverter		/																	
2	Check connection points.		/	7	Check the operation of the Display Inverter screen.		/																	
3	Abnormal sound inside the machine.		/	8	Thermo Scan D.C.		/																	
4	Check fuse operation and fan operation.		/	9	Thermo Scan A.C.		/																	
5	Torq AC.		/	10	Check protective equipment (Fuse)		/																	
String Inverter ( Time Test .....08.00-17.30 U. ....)																								
String No.	I-V		Equipments		Remark																			
	Voc (Vdc)	Isc (Adc)	Terminal	Fuse																				
1	792.00	8.12	/	/																				
2	791.00	8.34	/	/																				
3	891.00	8.22	/	/																				
4	891.00	8.26	/	/																				
5	889.00	8.23	/	/																				
6	888.00	7.89	/	/																				
7	890.00	7.87	/	/																				
8	890.00	7.96	/	/																				
9	888.00	8.24	/	/																				
10	888.00	8.35	/	/																				
11	887.00	8.45	/	/																				
12	888.00	8.75	/	/																				
13																								
14

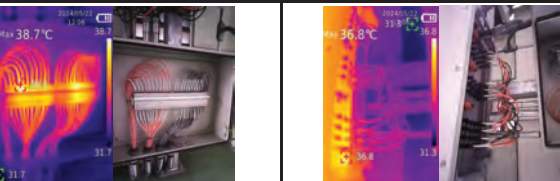
String Combiner box	OPERATIONS AND MAINTENANCES (O&M)																						
Project name : Sumiden steel wire (thailand) Date : ...23... / ...05... / ...2024...																								
Customer : B. Grimm Power Smart Solution Limited																								
Inverter name : Huawei Inverter model & SN : 6T229906808																								
Inverter No : 8 Combiner box No : 8																								
Device picture

Inverter																								
<table><tr><td>Voltage (V)</td><td>L1-L2</td><td>L2-L3</td><td>L1-L3</td><td>L1-N</td><td>L2-N</td><td>L3-N</td><td>Current (A)</td><td>L1</td><td>L2</td><td>L3</td></tr><tr><td></td><td>394.00</td><td>396.00</td><td>394.00</td><td>232.00</td><td>230.00</td><td>231.00</td><td></td><td>102.40</td><td>101.20</td><td>103.40</td></tr></table>			Voltage (V)	L1-L2	L2-L3	L1-L3	L1-N	L2-N	L3-N	Current (A)	L1	L2	L3		394.00	396.00	394.00	232.00	230.00	231.00		102.40	101.20	103.40
Voltage (V)	L1-L2	L2-L3	L1-L3	L1-N	L2-N	L3-N	Current (A)	L1	L2	L3														
	394.00	396.00	394.00	232.00	230.00	231.00		102.40	101.20	103.40														
No	Details		Result	No	Details		Result																	
1	Structure check and cleaning		/	6	Check Grounding of Inverter		/																	
2	Check connection points.		/	7	Check the operation of the Display Inverter screen.		/																	
3	Abnormal sound inside the machine.		/	8	Thermo Scan D.C.		/																	
4	Check fuse operation and fan operation.		/	9	Thermo Scan A.C.		/																	
5	Torq AC.		/	10	Check protective equipment (Fuse)		/																	
String Inverter ( Time Test .....08.00-17.30 U. ....)																								
String No.	I-V		Equipments		Remark																			
	Voc (Vdc)	Isc (Adc)	Terminal	Fuse																				
1	893.00	7.15	/	/																				
2	892.00	7.25	/	/																				
3	891.00	7.23	/	/																				
4	895.00	7.34	/	/																				
5	895.00	7.35	/	/																				
6	894.00	7.16	/	/																				
7	893.00	7.45	/	/																				
8	895.00	7.45	/	/																				
9	894.00	7.92	/	/																				
10	893.00	8.15	/	/																				
11	894.00	8.12	/	/																				
12	893.00	7.64	/	/																				
13																								
14
