ผลการปฏิบัติตามมาตรการป้องกันและ
แก้ไขผลกระทบสิ่งแวดล้อม

โครงการโรงงานผลิตเม็ดพลาสติก โพลิโพรไพลีน โรงงานที่ 2 (ครั้งที่ 4) บริษัท ไทยโพลิเอททีลีน จำกัด
ครั้งที่ 1/2567 ระหว่างเดือนมกราคม-มิถุนายน พ.ศ. 2567

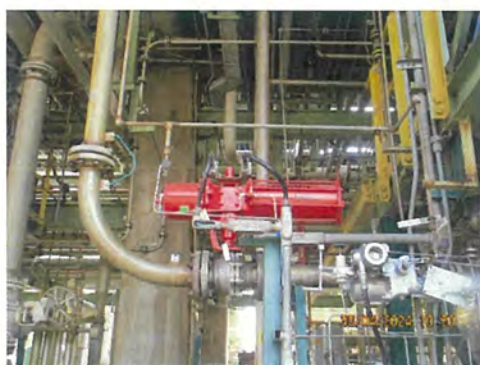
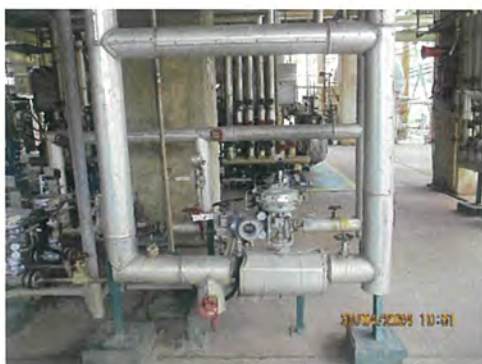
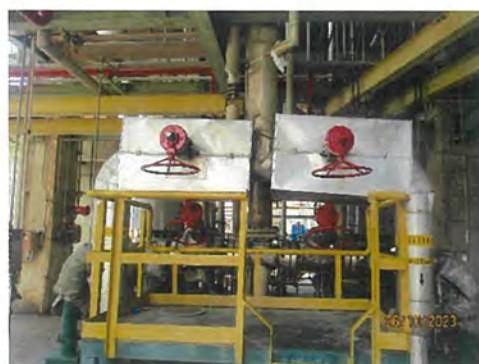
ภาพที่ 2-2 ระบบาล์วควบคุมระหว่างถังปฏิกรณ์ และการตรวจสอบระบบาล์วควบคุม และอุปกรณ์ควบคุม

2. คุณภาพอากาศ - ผลกระทบจากการ ระบายก๊าซจากหอ เผา (Flare)	- ตรวจสอบระบบวาล์วควบคุม (Control Valve) และ อุปกรณ์ควบคุมอื่นๆ ของกระบวนการผลิต ให้อยู่ในสภาพ ที่ใช้งานได้อย่างมีประสิทธิภาพ	- โรงงานได้ทำการตรวจสอบระบบวาล์วควบคุม (Control Valve) และอุปกรณ์ควบคุมเป็นประจำทุกเดือน เพื่อให้อยู่ในสภาพที่ใ้ งานได้อย่างมีประสิทธิภาพ	- ไม่มีปัญหาและ อุปสรรคในการ ทำงาน	- ภาคผนวก ข-7 การตรวจ สอบระบบวาล์วควบคุม (Control Valve) - ภาพที่ 2-2 ระบบวาล์ว ควบคุมระหว่างถังปฏิกรณ์

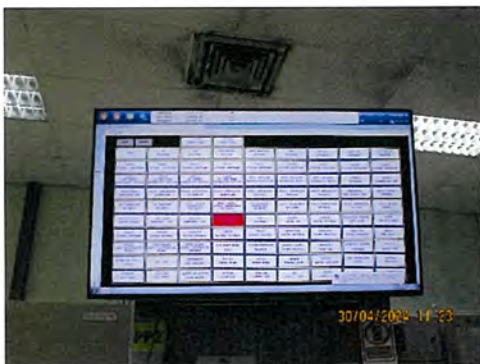
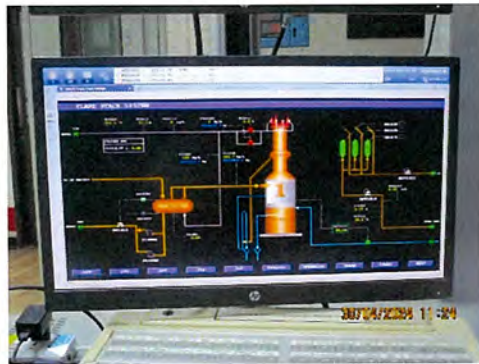
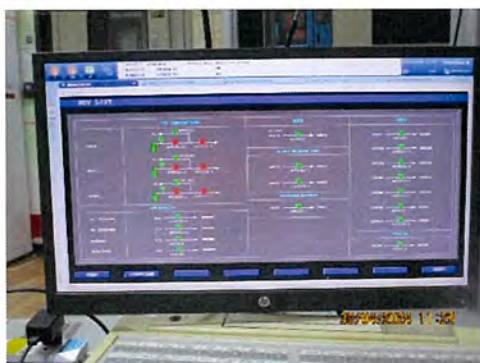
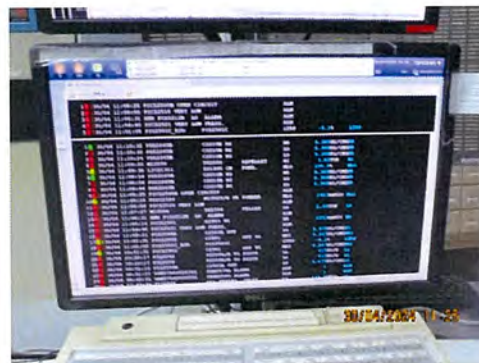
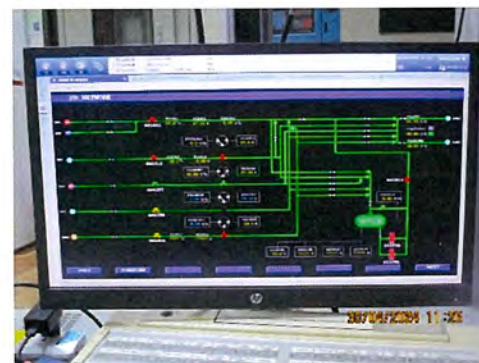
- ควบคุมและตรวจสอบการทำงานของระบบหอเผา (Flare) ให้สามารถทำงานได้อย่างมีประสิทธิภาพ และต่อเนื่อง	- โรงงานมีการ Monitoring ที่ Central Control Room ผ่านทาง CCTV และตรวจสอบการทำงานของระบบหอเผา (Flare) เป็นประจำทุกวัน เพื่อให้การเผาไหม้เกิดอย่างสมบูรณ์ ไม่เกิดเขม่าหรือควันดำ	- ไม่มีปัญหาและ อุปสรรคในการ ทำงาน	- ภาคผนวก ข-8 การ ตรวจสอบการทำงานของ ระบบหอเผา (Flare) - ภาพที่ 2-3 การตรวจสอบ และควบคุมกระบวนการผลิต ในห้องควบคุม

Interlock System

การตรวจสอบและควบคุมการทำงานของระบบท่อ

CO Injection System

ระบบเตือนกรณีผิดปกติที่ถึงปฏิกรณ์

ระบบบำบัดน้ำเสีย

การตรวจสอบความดันในเส้นท่อ

- มีระบบเตือนกรณีผิดปกติที่ถึงปฏิกรณ์ และมีวาล์วปิดกั้น (Interlocking Valve) และวาล์วนิรภัย (Safety Relief Valve) ระหว่างถังปฏิกรณ์แต่ละใบ	- โรงงานติดตั้งระบบเตือนกรณีผิดปกติที่ถึงปฏิกรณ์ และมีวาล์วปิดกั้น และวาล์วนิรภัยระหว่างถังปฏิกรณ์แต่ละใบ เพื่อช่วยควบคุมปริมาณกรณีเกิดการหกรั่วไหลไม่ให้เกิดอันตราย	- ไม่มีปัญหาและอุปสรรคในการทำงาน	- ภาพที่ 2-2 ระบบวาล์วควบคุมระหว่างถังปฏิกรณ์ และการตรวจสอบระบบวาล์วควบคุมและอุปกรณ์ควบคุม - ภาพที่ 2-3 การตรวจสอบและควบคุมกระบวนการผลิตในห้องควบคุม

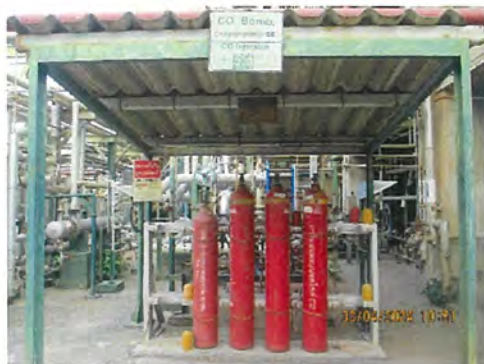
ภาพที่ 2-4 ถังก๊าซ CO เพื่อใช้ในระบบ CO Injection

- ตรวจสอบระบบยับยั้งปฏิกิริยากรณีฉุกเฉิน (CO Injection) ให้สามารถยับยั้งการเกิดปฏิกิริยาต่อเนื่องในถังปฏิกรณ์ กรณีผิดปกติ เช่น ระบบน้ำหล่อเย็นไม่ทำงาน เพื่อลด ปริมาณก๊าซจากถังปฏิกรณ์ที่ต้องส่งเผาที่หอเผา ซึ่งจะช่วย ลดมลพิษทางอากาศ	- โรงงานมีระบบควบคุมอัตโนมัติ (Interlock) หยุดการป้อนสารเร่ง ปฏิกิริยาเข้าถังปฏิกรณ์ใบแรก - โรงงานมีระบบ CO Injection เพื่อหยุดยั้งปฏิกิริยาเคมีในถัง ปฏิกรณ์ กรณีเกิดเหตุฉุกเฉิน - โรงงานมีการตรวจสอบระบบ Interlock และระบบ CO Injection โดย <ul style="list-style-type: none"> • ตรวจสอบระดับความดันทุกวัน (Patrol) • ตรวจสอบระบบทุกครั้งที่มีการเริ่มการผลิต • ตรวจสอบสภาพการทำงานทุกเดือน 	- ไม่มีปัญหาและ อุปสรรคในการ ทำงาน	- ภาพที่ 2-3 การตรวจสอบและ ควบคุมกระบวนการผลิตใน ห้องควบคุม - ภาพที่ 2-4 ถังก๊าซ CO เพื่อใช้ ในระบบ CO Injection - ภาคผนวก ข-9 การตรวจสอบระบบควบคุม อัตโนมัติ (Interlock) ของถัง ปฏิกรณ์

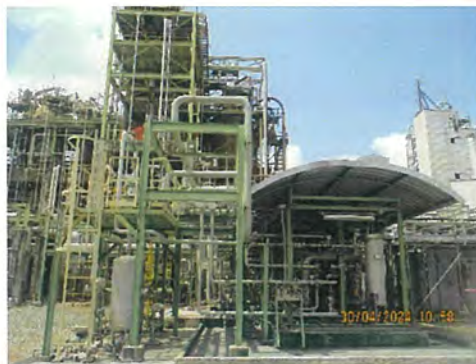
ภาพที่ 2-5 หน่วยนำกลับไอสารไฮโดรคาร์บอน
(VOC Recovery Unit: VRU) ของโรงงานที่ 2

2. คุณภาพอากาศ (ต่อ) - ผลกระทบจากการ ระบายก๊าซจากหอ เผา (Flare)	- Vent Gas จาก Steaming Drum ส่งเข้าสู่หน่วยนำกลับ ไอสารไฮโดรคาร์บอน (VOC Recovery Unit: VRU) เพื่อ นำสารไฮโดรคาร์บอนและก๊าซไนโตรเจนกลับมาใช้ใหม่ ในกรณี ที่ VRU ชัดข้องจะระบาย Vent Gas ออกสู่ บรรยากาศ	- โรงงานได้ติดตั้งหน่วยนำกลับไอสารไฮโดรคาร์บอน (VOC Recovery Unit : VRU) เพื่อนำสารไฮโดรคาร์บอนและ ก๊าซไนโตรเจนกลับมาใช้ใหม่ แล้วเสร็จตั้งแต่เดือนสิงหาคม พ.ศ.2555	- ไม่มีปัญหาและ อุปสรรคในการ ทำงาน	- ภาพที่ 2-5 หน่วยนำกลับไอ สารไฮโดรคาร์บอน (VOC Recovery Unit VRU) ของ โรงงานที่ 2

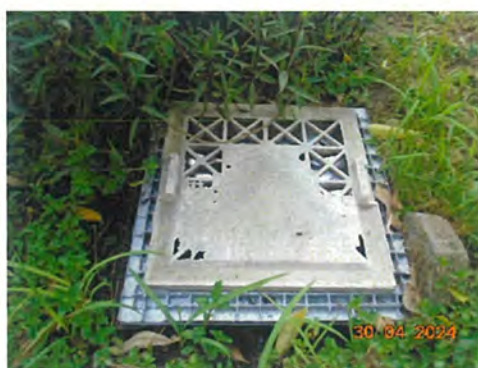
ภาพที่ 2-6 Septic Tank (ใช้ร่วมกันกับ PP1)

3. คุณภาพน้ำ - ผลกระทบจากน้ำ ทิ้งจากอาคาร สำนักงาน น้ำทิ้ง จากการผลิต ได้แก่ น้ำทิ้งจาก หน่วยตัดเม็ดน้ำ Blowdown จาก ระบบหล่อเย็น และจาก หน่วยงานอื่นๆ	- บำบัดน้ำทิ้งจากห้องน้ำ-ห้องส้วมที่สำนักงาน และอาคาร ต่างๆ ภายในโรงงานโดยระบบบ่อเกรอะ (Septic Tank)	- โรงงานมีการใช้ระบบบ่อเกรอะ (Septic Tank) ซึ่งเป็นระบบ บำบัดน้ำทิ้งภายในสำนักงานที่มีประสิทธิภาพ	- ไม่มีปัญหาและ อุปสรรคในการ ทำงาน	- ภาพที่ 2-6 Septic Tank

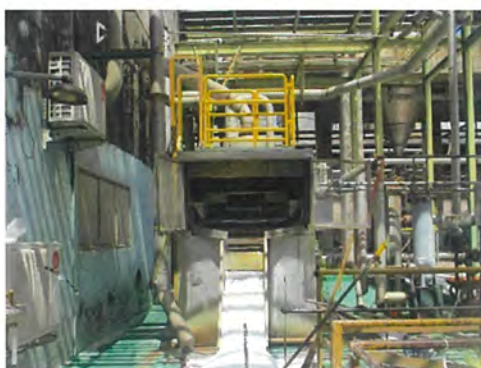
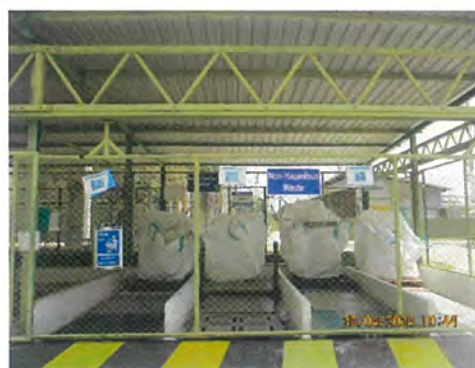
ภาพที่ 2-7 Powder Separator และภาชนะจัดเก็บ Powder จาก Powder Separator

- รวบรวมผงฝุ่นและเม็ดโพลิเมอร์ที่ไม่ได้ขนาดจาก กระบวนการผลิต และจาก Powder Separator ในตอน เริ่มเดินเครื่อง และช่วงดำเนินการจำหน่ายแก่บริษัทที่รับ ซื้อ เช่น หจก. กิจมงคลพลาสติก เป็นต้น	- โครงการได้มีการรวบรวมผงฝุ่นและเม็ดโพลิเมอร์ที่ไม่ได้ขนาด ใส่ถุง 25 กิโลกรัม หรือ Big Bag ขนาด 500 กิโลกรัม นำส่งให้ ทางฝ่ายพัสดุดำเนินการจำหน่ายแก่บริษัทที่รับรีไซเคิล ที่ได้รับ อนุญาตจากกรมโรงงานอุตสาหกรรม ได้แก่ บริษัท กุญทอง รีไซเคิล จำกัด บริษัท เอเอสเค อินเตอร์ เอ็นจิเนียริง พลาสติก จำกัด บริษัท ทิมพลาสติก จำกัด บริษัท เมก้าพลัส รีไซเคิล จำกัด บริษัท ว.วิทยาสตุภณณ์ จำกัด และบริษัท เพียรทำดี รีไซเคิล จำกัด	- ไม่มีปัญหาและ อุปสรรคในการ ทำงาน	- ภาคผนวก ข-14 หนังสือ อนุญาตให้นำสิ่งปฏิกูลหรือ วัสดุที่ไม่ใช้แล้วออกนอก บริเวณโรงงานตัวอย่าง เอกสารการจัดส่งกากของเสีย ไปกำจัด และเอกสารแสดง ชนิด ปริมาณ และการจัดการ กากของเสียจากการ ดำเนินงานของโรงงาน - ภาพที่ 2-7 Powder Separator และภาชนะ จัดเก็บ Powder Separator

Powder Separator

ภาชนะรวบรวม Powder

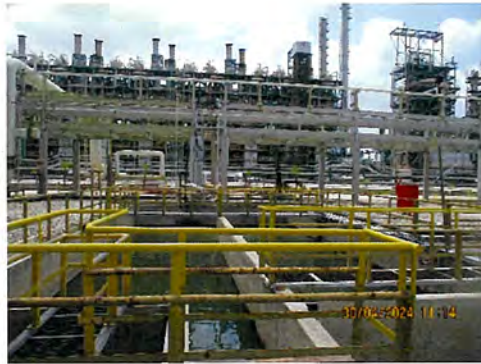
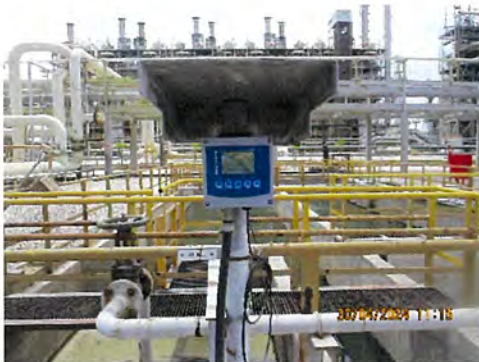
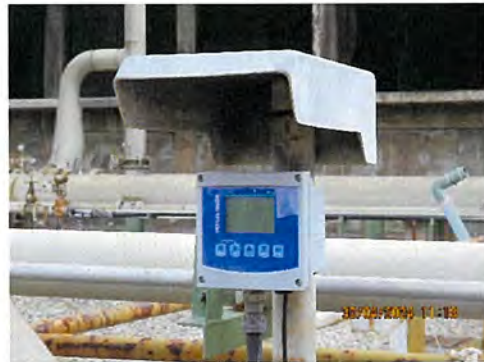
ภาพที่ 2-8 API Separator ภาชนะรวบรวมน้ำมันและไขมัน Flow Meter และ pH Meter Online (ใช้ร่วมกันกับ PP1)

องค์ประกอบ สิ่งแวดล้อม	มาตรการป้องกันและแก้ไขผลกระทบสิ่งแวดล้อม	ผลการปฏิบัติตามมาตรการป้องกัน และแก้ไขผลกระทบสิ่งแวดล้อม	ปัญหา/อุปสรรคและ การแก้ไข	เอกสารอ้างอิง
อีกเล็กน้อยและ น้ำฝนปนเปื้อน	<ul style="list-style-type: none"> - บำบัดน้ำเสียจากกระบวนการผลิตโดยผ่าน Powder Separator และ API Separator ให้ได้คุณภาพน้ำตามมาตรฐานน้ำทิ้งจากโรงงานอุตสาหกรรม ดังนี้ <ul style="list-style-type: none"> • อุณหภูมิ < 40 °ซ • pH 5.5-9.0 • SS <50 มก./ล. • TDS <3,000 มก./ล. • BOD <20 มก./ล. • COD <120 มก./ล. • Grease & Oil <5 มก./ล. 	- โรงงานได้ทำการตรวจสอบคุณภาพน้ำทิ้งหลังผ่าน API Separator ทุกเดือน โดยช่วงระหว่างเดือนมกราคม-มิถุนายน พ.ศ. 2567 คุณภาพน้ำทิ้งอยู่ในเกณฑ์มาตรฐานกำหนด	- ไม่มีปัญหาและอุปสรรคในการทำงาน	<ul style="list-style-type: none"> - บทที่ 3 ผลการติดตามตรวจสอบผลกระทบสิ่งแวดล้อม - ภาพที่ 2-7 Powder Separator และสถานะจัดเก็บ Powder Separator - ภาพที่ 2-8 API Separator ภาพขณะรวมน้ำมันและไขมัน Flow Meter และ pH Meter Online

API Separator (ใช้ร่วมกันกับ PP1)

pH Meter Online ขาเข้า (ใช้ร่วมกันกับ PP1)

pH Meter Online ขาออก (ใช้ร่วมกันกับ PP1)

5. ชยะมูลฝอยและ กากของเสีย (ต่อ)	- รวบรวมน้ำมันและไขมันจาก API Separator ใส่ถังที่มีฝา ปิดมิดชิด และรอกำจัดโดยหน่วยงานที่ได้รับอนุญาตจาก หน่วยงานราชการให้กำจัดกากอุตสาหกรรม	- ช่วงระหว่างเดือนมกราคม-มิถุนายน พ.ศ. 2567 ไม่มีน้ำมัน และไขมันในบ่อ API Separator จึงไม่มีการส่งไปกำจัด	- ไม่มีปัญหาและ อุปสรรคในการ ทำงาน	- ภาพที่ 2-8 API Separator ภาพขณะรวบรวมน้ำมันและ ไขมัน Flow Meter และ pH Meter Online

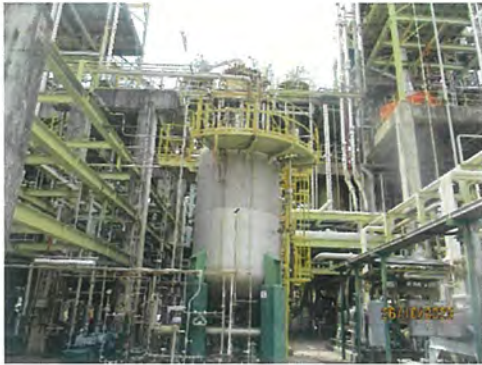
ภาพที่ 2-9 ถึง Waste Catalyst (D110)

3. คุณภาพน้ำ (ต่อ)	- ในกรณีที่ต้องมีการทำลายตะกอนและทำให้เกิดน้ำเสีย จะต้องบำบัดน้ำเสียจากถังของตัวทำลาย (เฮกเซน) โดยการทำให้เสื่อมสภาพด้วยน้ำและทำให้เป็นกลางด้วยด่าง ส่วนกากที่เกิดขึ้นนำบรรจุถัง 200 ลิตร รองส่งไปกำจัดที่ หน่วยงานรับกำจัดที่ได้รับอนุญาตจากหน่วยงานราชการ	- โรงงานได้รวบรวมตะกอนที่ถูกล้างไว้ในถัง Waste Catalyst (D110) และถูกปรับสภาพให้เป็นกลาง จากนั้นน้ำทิ้งจากการทำลายตะกอนจะถูกส่งไปยัง API Separator เพื่อทำการบำบัด และกากที่เกิดขึ้นจะส่งไปกำจัดยังบริษัทที่ได้รับ อนุญาตจากหน่วยงานราชการ โดยระหว่างเดือนมกราคม- มิถุนายน พ.ศ. 2567 มีการส่ง Waste Catalyst ไปกำจัดรวม กับโรงงานผลิตเม็ดพลาสติกโพลิโพรไพลีน โรงงานที่ 1 (PP1 Plant) บริษัท ไทยโพลิเอททีลีน จำกัด	- ไม่มีปัญหาและ อุปสรรคในการ ทำงาน	ภาคผนวก ข-14 หนังสือ อนุญาตให้นำสิ่งปฏิกูลหรือ วัสดุที่ไม่ใช้แล้วออกนอก บริเวณโรงงานตัวอย่าง เอกสารการจัดส่งกากของเสีย ไปกำจัด และเอกสารแสดง ชนิด ปริมาณ และการจัดการ กากของเสียจากการ ดำเนินงานของโรงงาน - ภาพที่ 2-9 ถัง Waste Catalyst (D110)

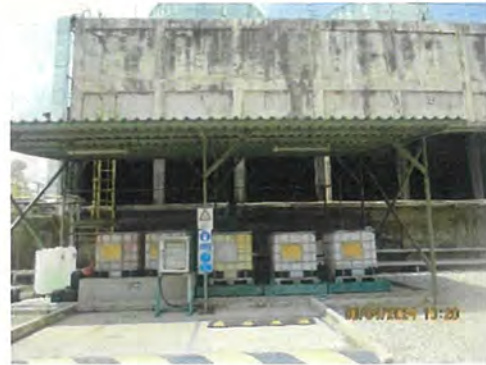
ภาพที่ 2-10 ถึง H_2SO_4 สำหรับปรับ pH
ที่ API Separator (ใช้ร่วมกันกับ PP1)

3. คุณภาพน้ำ (ต่อ)	<p>- มาตรการในการควบคุมดูแลระบบบำบัดน้ำเสีย API Separator ของโครงการ ให้มีประสิทธิภาพ และมีค่าอยู่ในเกณฑ์มาตรฐานตลอดเวลา มีดังนี้</p> <ul style="list-style-type: none"> • ดูแลการตกน้ำมัน และ Fine ต่างๆ ออกจากระบบบำบัดน้ำเสียอย่างสม่ำเสมอ • ควบคุมค่าความเป็นกรด-ด่าง (pH) ของน้ำทิ้งให้ได้ตามมาตรฐานของโรงงาน โดยการตรวจติดตามสภาพความเป็นกรด-ด่างของน้ำทิ้ง ดังนี้ <ul style="list-style-type: none"> : เก็บตัวอย่างน้ำเพื่อตรวจสอบคุณภาพน้ำทิ้ง : ติดตั้ง Monitor pH Meter Online : ถ้าน้ำทิ้งจากบ่อ API ของ TPP ตกจาก Spec. เรือง pH ให้ทำการแจ้งหัวหน้างาน LDPE เพื่อช่วยปิดประตูน้ำ และ Monitor ค่า pH ที่ Drainage Water Gate อย่างใกล้ชิด • ถ้าค่า pH สูงกว่า Spec. ให้ทำการ Feed สารละลาย H_2SO_4 ต่อเนื่อง พร้อมทั้ง Monitor ค่า pH จากบ่อ API ของ TPP จนกว่าค่า pH จะปกติ 	<p>- โรงงานมีมาตรการควบคุมดูแลระบบบำบัดน้ำเสีย API Separator ให้มีประสิทธิภาพ และมีค่าอยู่ในเกณฑ์มาตรฐานตลอดเวลา ทั้งนี้มีการตกครบน้ำมัน และ Fine อยู่เสมอ</p> <ul style="list-style-type: none"> • มีการตรวจติดตามค่าความเป็นกรด-ด่าง ของน้ำทิ้งและควบคุมให้ได้ตามมาตรฐานของโรงงาน โดย <ol style="list-style-type: none"> 1. เก็บตัวอย่างน้ำเพื่อตรวจสอบคุณภาพน้ำทิ้งประจำทุกเดือน 2. ติดตั้ง pH Meter Online ทั้งขาเข้าและขาออก เพื่อ Monitoring 3. มีการประสานงานกับหัวหน้างาน LDPE กรณีน้ำทิ้งมีปัญหาเพื่อช่วยปิดประตูน้ำก่อนปล่อยออกนอกโรงงาน 4. กรณีที่ค่า pH สูง จะมีการปรับค่า pH เบื้องต้นก่อนกรณีที่ไม่สามารถปรับค่า pH ได้จะดำเนินการเติมสาร H_2SO_4 อย่างต่อเนื่องพร้อมทั้ง Monitoring ค่า pH จนกว่าค่า pH จะปกติ 	<p>- ไม่มีปัญหาและอุปสรรคในการทำงาน</p>	<ul style="list-style-type: none"> - ภาคนวท ข-10 - การควบคุมดูแลตรวจสอบระบบบำบัดน้ำเสีย : API Separator - ภาพที่ 2-3 การตรวจสอบและควบคุมกระบวนการผลิตในห้องควบคุม - ภาพที่ 2-8 API Separator ภาพขณะรวมน้ำมันและไขมัน Flow Meter และ pH Meter Online - ภาพที่ 2-10 ถัง H_2SO_4 สำหรับ pH ที่ API Separator

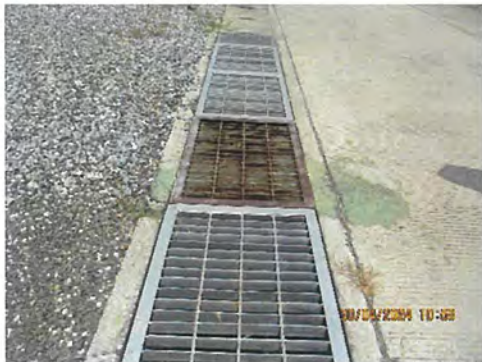
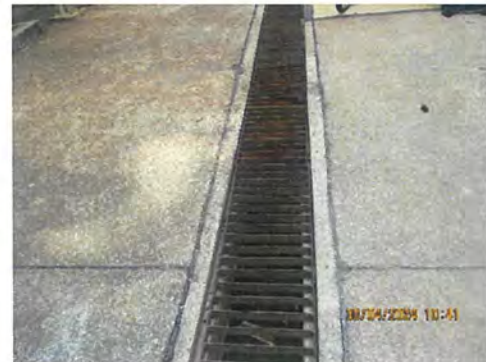
ภาพที่ 2-11 รางระบายน้ำฝน และรางระบายน้ำเสียรอบพื้นที่บริเวณ Polymerization

- กรณีที่อาจเกิดการปนเปื้อนของน้ำฝนที่ตกลงบนพื้นที่ โครงการ บริเวณ Polymerization ได้มีการติดตั้งรางระบาย น้ำโดยรอบพื้นที่ Polymerization เพื่อนำน้ำฝนที่ตกลงมา ซึ่งอาจมีการปนเปื้อนของคราบน้ำมันไปทำการบำบัด เพื่อ แยกน้ำมันออกที่บ่อ API Separator	- โรงงานได้ก่อสร้างรางระบายน้ำโดยรอบพื้นที่ บริเวณ Polymerization เพื่อรวบรวมน้ำฝนที่ตกลงมา ซึ่งอาจมีการ ปนเปื้อนของคราบน้ำมันไปทำการบำบัด เพื่อแยกน้ำมันออกที่ บ่อ API Separator	- ไม่มีปัญหาและ อุปสรรคในการ ทำงาน	- ภาพที่ 2-8 API Separator ภาพขณะรวบรวมน้ำมันและ ไขมัน Flow Meter และ pH Meter Online - ภาพที่ 2-11 รางระบาย น้ำฝน และรางระบายน้ำเสีย รอบพื้นที่บริเวณ Polymerization

รางระบายน้ำฝน

รางระบายน้ำเสีย

3. คุณภาพน้ำ (ต่อ)	- จัดให้มีระบบระบายน้ำทิ้งและระบบระบายน้ำฝนแยกออกจากกัน เพื่อป้องกันการปนเปื้อน	- โรงงานจัดให้มีรางระบายน้ำแยกระหว่างน้ำฝนกับน้ำทิ้งที่ปนเปื้อน โดยน้ำฝนระบายออกสู่รางระบายน้ำรวม ส่วนน้ำทิ้งที่ปนเปื้อนให้ไหลลงสู่อบ API Separator เพื่อทำการบำบัดก่อนปล่อยออกสู่รางระบายน้ำรวม พร้อมทั้งมีการตรวจวัดอัตราการไหลของน้ำทิ้ง โดยติดตั้ง Flow Meter บริเวณรางระบายน้ำออกจาก API Separator	- ไม่มีปัญหาและอุปสรรคในการทำงาน	- ภาพที่ 2-8 API Separator ภาชนะรวบรวมน้ำมันและไขมัน Flow Meter และ pH Meter Online - ภาพที่ 2-11 รางระบายน้ำฝนและรางระบายน้ำเสียรอบพื้นที่บริเวณ Polymerization

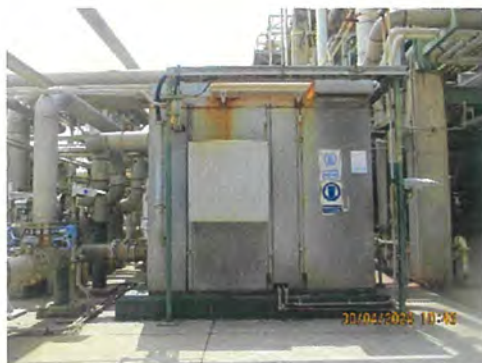
ภาพที่ 2-12 กล่องครอบลดเสียงดังจากเครื่องจักร
และป้ายเตือนให้สวมใส่อุปกรณ์ป้องกันเสียงดัง

- เครื่องจักรอุปกรณ์ที่เป็นแหล่งกำเนิดเสียงดังควร จะมีการติดตั้งอุปกรณ์ช่วยลดเสียง	- เครื่องจักรที่เป็นแหล่งกำเนิดเสียงดัง โรงงานได้จัดทำที่ครอบเพื่อลดเสียงดังจากเครื่องจักร เช่น บริเวณเครื่องอัดอากาศ เป็นต้น	- ไม่มีปัญหาและอุปสรรคในการทำงาน	- ภาพที่ 2-12 กล่องครอบลดเสียงดังจากเครื่องจักรและป้ายเตือนให้สวมใส่อุปกรณ์ป้องกันเสียงดัง

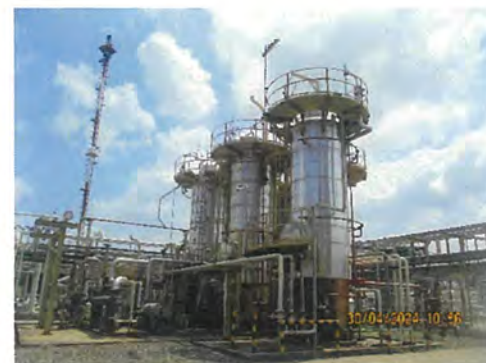
- Dehydrator ซึ่งเป็นสารประเภท Molecular Sieve ใน หน่วยทำให้วัตถุดิบบริสุทธิ์ หากหมดอายุหรือเสื่อมสภาพ จนไม่สามารถนำมาใช้ใหม่ได้ ต้องเก็บไว้ในถังที่มีฝาปิด มิดชิดและส่งให้หน่วยงานกำจัดกากอุตสาหกรรมที่ได้รับ อนุญาตจากหน่วยงานราชการ หรือหากหน่วยงานดังกล่าว ไม่สามารถรับกำจัดได้ โครงการจะติดต่อบริษัทผู้ขาย/ผลิต เพื่อนำส่งเอกสาร Dehydrator กลับไป	- ปัจจุบันไม่ได้ใช้งานหน่วยทำให้วัตถุดิบบริสุทธิ์ เนื่องจาก วัตถุดิบที่รับเข้ามามีความบริสุทธิ์มากขึ้น และไม่มีผลกระทบ ต่อปฏิกิริยาใน Reactor ดังนั้นจึงไม่มีกาก Dehydrator ที่เสื่อมสภาพ	- ไม่มีปัญหาและ อุปสรรคในการ ทำงาน	- ภาพที่ 2-13 หน่วย Dehydrator (ใช้ร่วมกันกับ PP1)

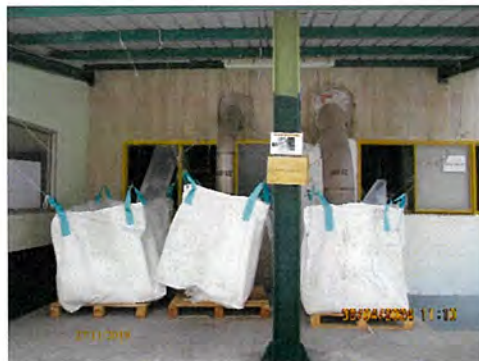
ภาพที่ 2-14 การเก็บรวบรวมผงฝุ่นและเม็ดโพลิเมอร์ และบริเวณรวบรวมผงฝุ่นและเม็ดโพลิเมอร์

5. ขยะมูลฝอยและ กากของเสีย (ต่อ)				<ul style="list-style-type: none"> - ภาพที่ 2-14 การเก็บรวบรวม ผงฝุ่นและเม็ดโพลิเมอร์ และ บริเวณรวบรวมผงฝุ่นและเม็ด โพลิเมอร์ - ภาพที่ 2-17 บริเวณรวบรวม ของเสียภายนอกพื้นที่การผลิต (ที่ฝ่ายผลิต)
	<ul style="list-style-type: none"> - การรวบรวมผงฝุ่น/เม็ดโพลิเมอร์จาก Powder Separator ต้องทำด้วยความระมัดระวัง เพื่อป้องกันการ หกหล่น บรรจุใส่ถุงพลาสติกมัดปาก รอกการเคลื่อนย้าย ไปยังบริเวณกองเก็บ เพื่อป้องกันการเคลื่อนย้ายไปยัง บริเวณกองเก็บ เพื่อป้องกันการหกหล่นหรือชะพาโดยฝน 	<ul style="list-style-type: none"> - โรงงานได้รวบรวมผงฝุ่นและเม็ดโพลิเมอร์จาก Powder Separator ใส่ถุง 25 กิโลกรัม มัดปากให้สนิท หรือ Big Bag ขนาด 500 กิโลกรัม และนำวางไว้ใน Bund เพื่อรอนำส่งให้ฝ่าย ผลิตดำเนินการจำหน่ายแก่บริษัทที่รับรีไซเคิล ที่ได้รับอนุญาต จากกรมโรงงานอุตสาหกรรม ได้แก่ บริษัท ถุงทอง รีไซเคิล จำกัด บริษัท เอเอสเค อินเตอร์ เอ็นจิเนียริง พลาสติก จำกัด บริษัท ทิมพลาสติก จำกัด บริษัท เมก้าพลัส รีไซเคิล จำกัด บริษัท ว.วิทยาวิสตภัณฑ์ จำกัด และบริษัท เพียรทำดี รีไซเคิล จำกัด 	<ul style="list-style-type: none"> - ไม่มีปัญหาและ อุปสรรคในการ ทำงาน 	<ul style="list-style-type: none"> - ภาคผนวก ข-14 หนังสือ อนุญาตให้นำสิ่งปฏิภูลหรือ วัสดุที่ไม่ใช้แล้วออกนอก บริเวณโรงงานตัวอย่าง เอกสารการจัดส่งกากของเสีย ไปกำจัด และเอกสารแสดง ชนิด ปริมาณ และการจัดการ กากของเสียจากการ ดำเนินงานของโรงงาน - ภาพที่ 2-14 การเก็บรวบรวม ผงฝุ่นและเม็ดโพลิเมอร์ และ บริเวณรวบรวมผงฝุ่นและเม็ด โพลิเมอร์ - ภาพที่ 2-15 บริเวณรวบรวม ของเสียภายในพื้นที่การผลิต - ภาพที่ 2-17 บริเวณรวบรวม ของเสียภายนอกพื้นที่การผลิต (ที่ฝ่ายผลิต)

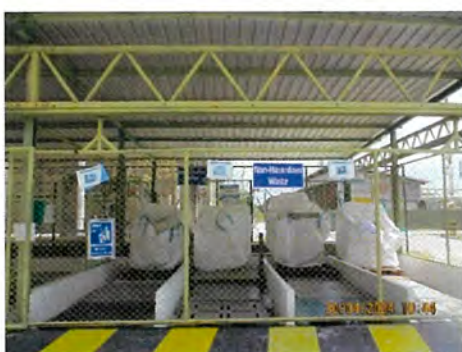
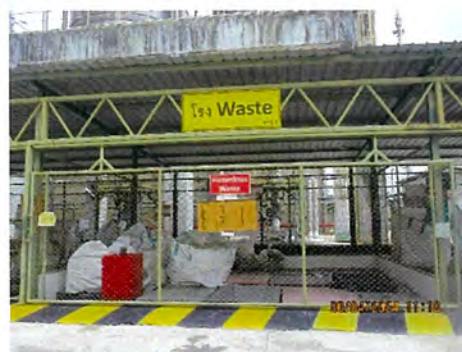
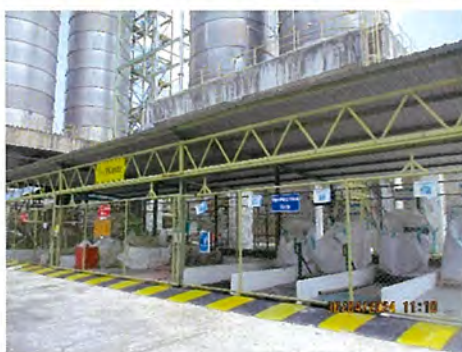
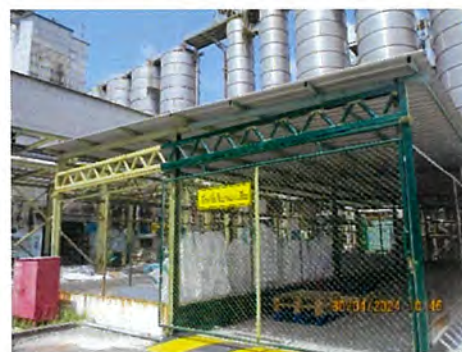
ภาพที่ 2-15 บริเวณรวบรวมของเสียภายในพื้นที่การผลิต

5. ขยะมูลฝอยและ กากของเสีย (ต่อ)	- สถานที่เก็บกากของเสียของโครงการมี 2 แห่ง คือ ภายในพื้นที่การผลิต (ISBL) และภายนอกพื้นที่การ ผลิต (OSBL) ทั้งสองแห่ง มี Bund สูงประมาณ 0.2 เมตร รอบพื้นที่เก็บของเสีย OSBL จะจัดเก็บของเสียที่มีการ ปนเปื้อนสารเคมี โดยติดป้ายแสดงรายละเอียดชนิดสาร ปริมาณ และข้อความระวังให้ชัดเจน และมีพนักงาน ตรวจสอบการจัดเก็บและปริมาณของเสียทุกวัน หาก ปริมาณของเสียชนิดใดมีปริมาณมากพอ โครงการจะส่งไป กำจัดยังศูนย์กำจัดกากอุตสาหกรรมที่ได้รับอนุญาตจาก หน่วยงานราชการต่อไป	- ภายในพื้นที่โรงงานมีโรงเก็บ Waste ที่มี Bund สูง 0.2 เมตร รอบพื้นที่เก็บของเสีย โดยแยกแต่ละประเภทของ Waste และมี การติดป้ายแสดงรายละเอียดของ Waste และนำส่งให้ฝ่ายพัสดุ ทุกสัปดาห์ เพื่อดำเนินการส่งไปกำจัดยังบริษัทที่ได้รับอนุญาต จากหน่วยงานราชการ	- ไม่มีปัญหาและ อุปสรรคในการ ทำงาน	- ภาพที่ 2-15 บริเวณรวบรวม ของเสียภายในพื้นที่การผลิต - ภาพที่ 2-17 บริเวณรวบรวม ของเสียภายนอกพื้นที่การผลิต (ที่ฝ่ายพัสดุ)

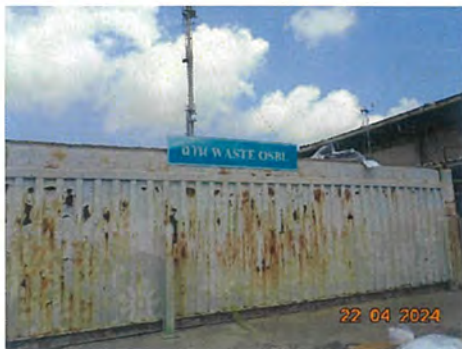
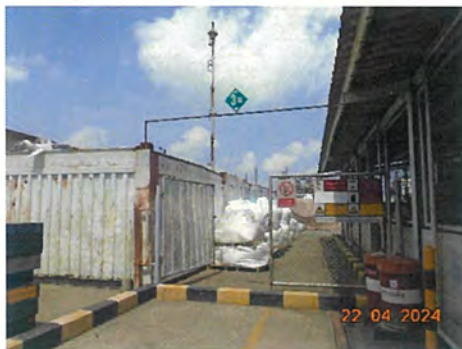
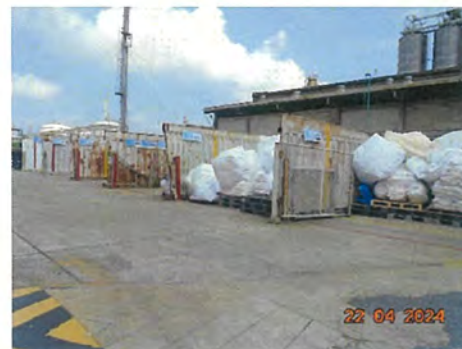
ภาพที่ 2-17 บริเวณรวบรวมของเสียภายนอกพื้นที่การผลิต (ที่ฝ่ายพัสดุ)

5. ขยะมูลฝอยและ กากของเสีย - ผลกระทบจากขยะ จากอาคารสำนักงาน และกากขยะของ เสียจาก กระบวนการ ผลิตได้แก่ ผงฝุ่นโพลิเมอร์และ เม็ดโพลิเมอร์ที่ไม่ได้ ขนาด คราบน้ำมัน ที่ตกชั้นมาจาก API Separator และ กากตะกอน ที่เสื่อมสภาพ	- จัดหาถังขยะไว้ในบริเวณพื้นที่โรงงานให้มีปริมาณ เพียงพอกับจำนวนพนักงานที่มีอยู่แล้ว เก็บรวบรวมส่ง เทศบาลเมืองมาบตาพุดเป็นประจำ	- โครงการจัดให้มีถังขยะมูลฝอยมีฝาปิดมิดชิดแบบแยกประเภท ซึ่งมีปริมาณถึงขยะเพียงพอต่อการรองรับปริมาณขยะมูลฝอย ภายในโครงการ และทำการคัดแยกขยะตามหลัก 3Rs รวมทั้ง ดำเนินการจัดการขยะตามแนวคิด Zero waste ขยะมูลฝอย ที่นำส่งเทศบาลฯ เพื่อช่วยลดภาระการกำจัดขยะของเทศบาล เมืองมาบตาพุด โดยตั้งแต่เดือนมิถุนายน พ.ศ. 2566 ถึงปัจจุบัน โครงการสามารถดำเนินการ Zero Waste ขยะที่นำส่งเทศบาล ได้ 100% จึงไม่มีปริมาณขยะมูลฝอยของโครงการส่งกำจัด แต่อย่างใด	- ไม่มีปัญหาและ อุปสรรคในการ ทำงาน	- ภาคผนวก ข-13 เอกสาร การส่งขยะมูลฝอยไปกำจัด - ภาพที่ 2-15 บริเวณรวบรวม ของเสียภายในพื้นที่การผลิต - ภาพที่ 2-16 บริเวณรวบรวม ขยะมูลฝอยทั่วไปภายในโรงงาน - ภาพที่ 2-17 บริเวณรวบรวม ของเสียภายนอกพื้นที่การ ผลิต (ที่ฝ่ายพัสดุ)

ลาน Waste OSBL

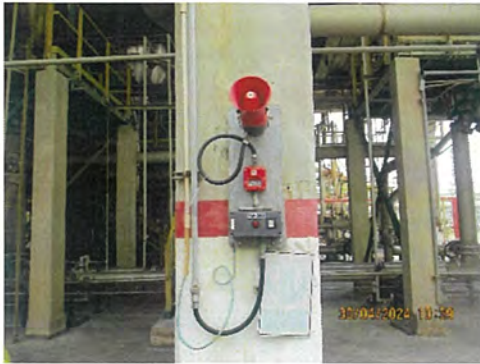
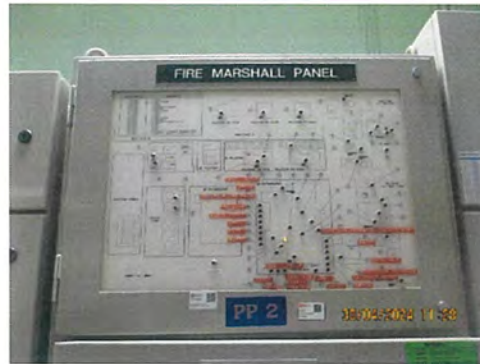
ภาพที่ 2-19 Fire Alarm และ Fire Alarm Panel

7. ความปลอดภัยและ อาชีวอนามัย (ต่อ)	- ติดตั้งและตรวจสอบการทำงานของระบบเตือนภัย และ Safe Guards ต่างๆ อย่างสม่ำเสมอ เพื่อให้แน่ใจว่าสามารถใช้งานได้ตลอดเวลา	- โรงงานได้มีการตรวจสอบการทำงานของระบบเตือนภัยทุกเดือน - และติดตั้ง Safeguards ตามความเหมาะสม	- ไม่มีปัญหาและอุปสรรคในการทำงาน	- ภาคผนวก ข-20 การตรวจสอบระบบเตือนภัย และระบบตอบโต้ภาวะฉุกเฉิน

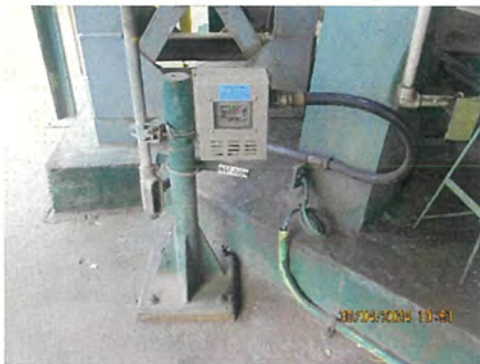
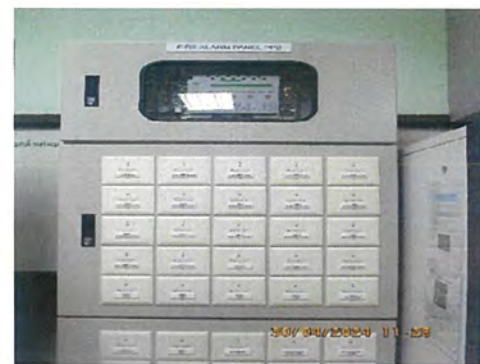
ภาพที่ 2-20 Gas Detector และแผงแสดงสัญญาณในห้องควบคุม

- ติดตั้งและตรวจสอบ Gas Detector บริเวณ Propylene Storage และหน่วยผลิต	- โรงงานมีการติดตั้งระบบ Gas Detector ในบริเวณ Propylene Storage และส่งสัญญาณมาที่ Central Control Room และมีการ Preventive Maintenance ทุก 3 เดือน	- ไม่มีปัญหาและอุปสรรคในการทำงาน	- ภาพที่ 2-20 Gas Detector และแผนแสดงสัญญาณในห้องควบคุม - ภาคผนวก ข-20 การตรวจสอบระบบเตือนภัย และระบบตอบโต้ภาวะ
