ผลการดำเนินการตามมาตรการ ป้องกันและแก้ไขผลกระทบสิ่งแวดล้อม

ตารางที่ 2.1 สรุปผลการดำเนินการตามมาตรการป้องกันและแก้ไขผลกระทบสิ่งแวดล้อม โครงการขยายกำลังการผลิตโรงงานปูนซีเมนต์ขาว เขาวง
ของบริษัทปูนซีเมนต์ไทย (ท่าหลวง) จำกัด ระหว่างเดือนมกราคม-มิถุนายน 2567 (ช่วงดำเนินการ)

รายงานผลการปฏิบัติตามมาตรการป้องกันและแก้ไขผลกระทบสิ่งแวดล้อมและมาตรการติดตามตรวจสอบผลกระทบสิ่งแวดล้อม
โครงการขยายกำลังการผลิตโรงงานปูนซีเมนต์ขาว เขาวง ของบริษัทปูนซีเมนต์ไทย (ท่าหลวง) จำกัด
ระหว่างเดือนมกราคม-มิถุนายน 2567

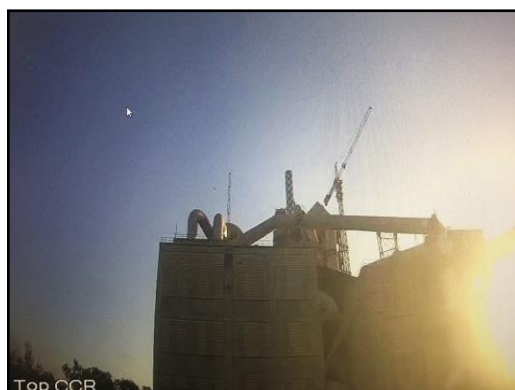
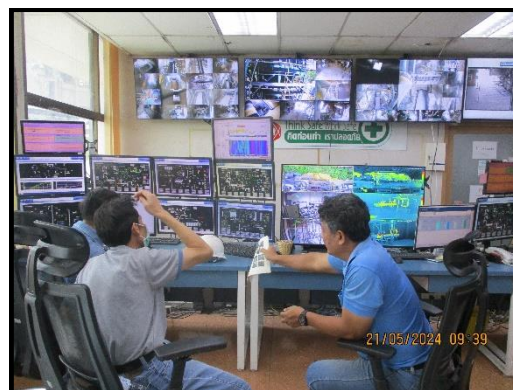
ภาพที่ 2.2 ภาพกล้องวงจรปิดเพื่อสังเกตปลายปล่องหม้อเผาและระบบคอมพิวเตอร์ควบคุมภายในห้องควบคุมการผลิต (CCR)

- ตรวจวัดปริมาณฝุ่นที่ระบายออกจากปล่องอย่างสม่ำเสมอ เมื่อมีฝุ่นระบายออกจากปล่องผิดปกติ จะต้องตรวจสอบหา สาเหตุเพื่อแก้ไขทันทีที่พบว่าระบบดักฝุ่นขัดข้อง จนทำให้ ปริมาณฝุ่นระบายออกจากระบบมากผิดปกติ หากไม่สามารถ แก้ไขหรือซ่อมแซมได้แล้วเสร็จภายใน 60 นาที สำหรับหม้อ เเผาที่ 1 และ 17 นาที สำหรับหม้อเผาที่ 2 ต้องหยุดการผลิต ของแหล่งกำเนิดฝุ่นนั้นทันที	- โครงการได้เฝ้าระวังปริมาณฝุ่นละอองที่ระบายออกจากปล่องด้วยกล้องวงจรปิดซึ่งติด ตั้งอยู่บริเวณปลายปล่องและแสดงผลบนหน้าจอคอมพิวเตอร์ตลอดเวลา หากพบว่ามี การระบายที่ผิดปกติจะวิเคราะห์หาสาเหตุ และทำการแก้ไขทันที ส่วนการหยุดการผลิต จะดำเนินการหลังจากที่ EP เกิดเหตุขัดข้องเป็นเวลา 8 นาที โดยสามารถสั่งหยุด กระบวนการผลิตด้วยระบบอัตโนมัติ (Interlock) จากห้องควบคุมการผลิตได้ ทันที พร้อมกับบันทึกสาเหตุที่เกิดขึ้นและแนวทางการแก้ไข โดยระหว่างเดือนมกราคม- มิถุนายน 2567 ไม่พบว่ามีกรณีหยุดทำงานของ Electrostatic Precipitators (EP)	-	- ภาพที่ 2.2 ภาพกล้องวงจรปิด เพื่อสังเกตปลายปล่องหม้อเผาและ ระบบคอมพิวเตอร์ควบคุมภายใน ห้องควบคุมการผลิต (CCR)

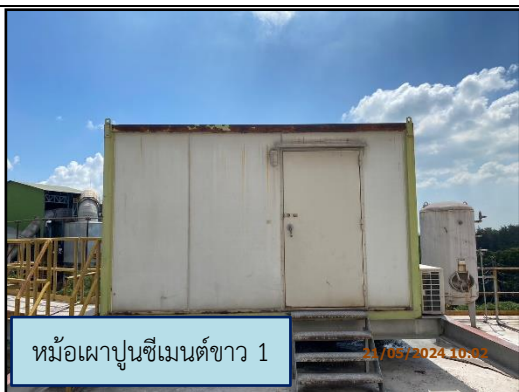
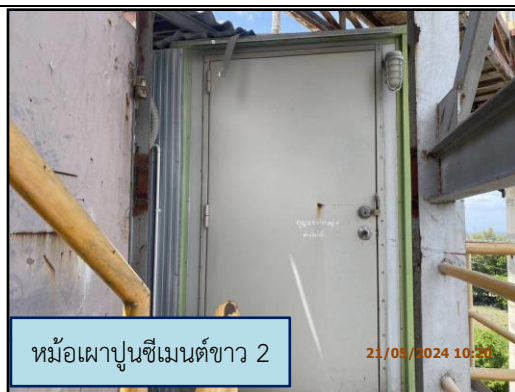
2. คุณภาพอากาศ (ต่อ) - ติดตั้งอุปกรณ์ตรวจวัดค่าความเข้มข้นของก๊าซออกไซด์ของไนโตรเจนอย่างต่อเนื่อง (Continuous Emissions Monitoring System, CEMs) ด้วยระบบ Gas Analyzer ที่บริเวณ Top Cyclone และส่งผลตรวจด้วยระบบ Online มายังศูนย์ควบคุมที่อาคารควบคุมการผลิต (CCR)	- โครงการได้ติดตั้งอุปกรณ์ตรวจวัดความเข้มข้นของ NO _x ด้วยระบบ Gas Analyzer ที่บริเวณ Top Cyclone และมี Monitor แสดงผลและอ่านค่าผลการตรวจวัดได้ ณ บริเวณจุดติดตั้ง อีกทั้งมีระบบ Online ส่งผลมายังจอคอมพิวเตอร์ควบคุมที่อาคารควบคุมการผลิต (CCR) โดยสามารถอ่านค่าผลการตรวจวัด NO _x ได้ตลอดเวลาและมีผู้ควบคุมดูแลอย่างต่อเนื่อง ทั้งนี้เนื่องจากอุปกรณ์ดังกล่าวมีไว้ติดตาม เพื่อปรับแต่งกระบวนการผลิตไม่ให้เกิดการปล่อย NO _x ออกจากปล่องเกินค่ามาตรฐานที่กำหนด จากการเป็นสมาชิกขององค์กร WBCSD-CSI ได้กำหนดให้สมาชิกต้องดำเนินการติดตั้ง CEMs โดยขณะนี้ โครงการได้ติดตั้งเสร็จแล้ว และได้ดำเนินการทดสอบ CD-Test ล่าสุดได้ดำเนินการที่หม้อเผาซีเมนต์ขาว 1 ระหว่างวันที่ 18-25 พฤษภาคม 2565 และที่หม้อเผาซีเมนต์ขาว 2 ระหว่างวันที่ 19-26 พฤษภาคม 2565 และ RATA Test ประจำปี 2567 อยู่ระหว่างการวางแผนการตรวจวัดจะรายงานให้ทราบในครั้งถัดไป (ครั้งที่ 2/2567) ล่าสุดได้ทำการ RATA Test ที่หม้อเผาซีเมนต์ขาว 1 ระหว่างวันที่ 28 มิถุนายน 2566 และ 1-2, 10 กรกฎาคม 2566 และหม้อเผาซีเมนต์ขาว 2 ระหว่างวันที่ 8-9 พฤศจิกายน และ 2 ธันวาคม 2566	-	- เอกสารแนบที่ 2.3 CD-Test Report และ RATA Test - ภาพที่ 2.3 ระบบ Continuous Emission Monitoring (CEMs) หม้อเผาปูนซีเมนต์ขาว 1 - ภาพที่ 2.4 ระบบ Continuous Emission Monitoring (CEMs) หม้อเผาปูนซีเมนต์ขาว 2 - ภาพที่ 2.5 ระบบ Online Monitoring Analyzer - ภาพที่ 2.6 จอแสดงผลตรวจวัดความเข้มข้นของ NO _x

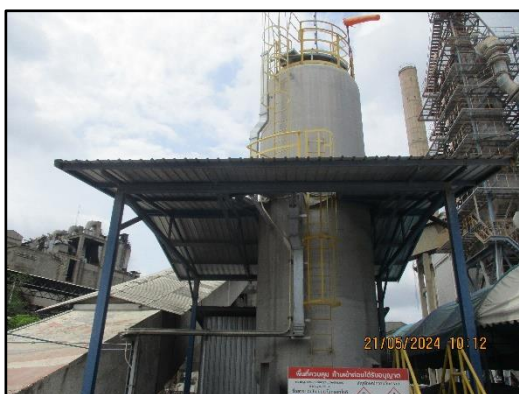
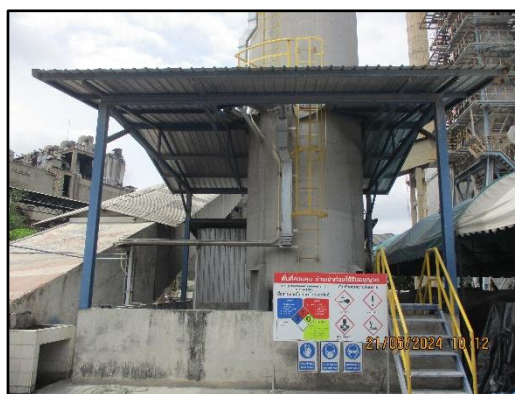
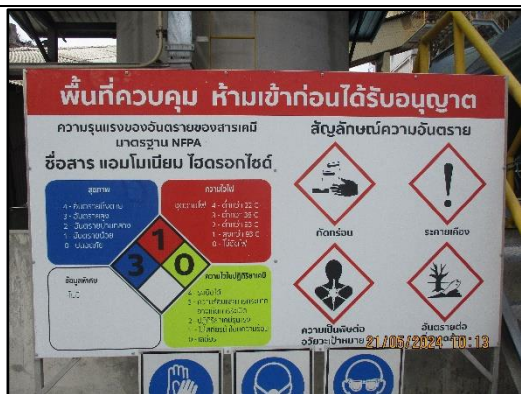
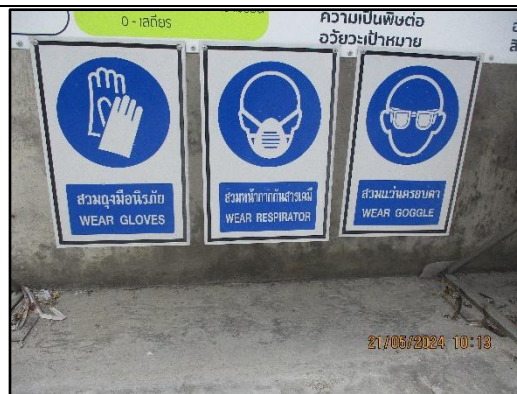
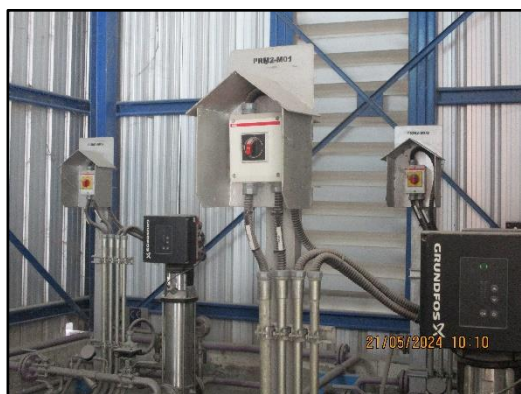
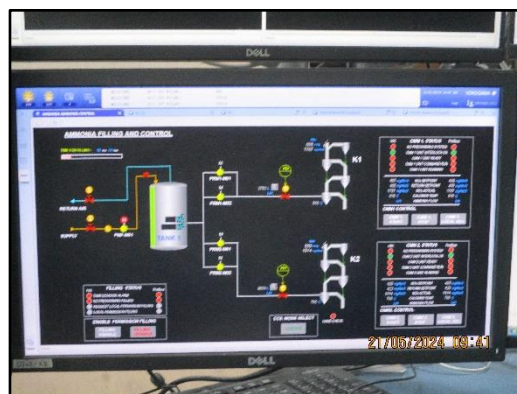
2. คุณภาพอากาศ (ต่อ) - ติดตั้งระบบฉีดแอมโมเนียอัตโนมัติ (Ammonia Spray System) เพื่อควบคุมการระบาย NO _x จากปล่องหม้อเผาที่ 1 และ 2 ไม่ให้เกิน 450 ppm (at 7% O ₂)	- โครงการได้ดำเนินการติดตั้งถังแอมโมเนียบริเวณหม้อเผา ซึ่งสามารถสั่งฉีดแอมโมเนียเหลวได้ทันทีเมื่อมีอัตราการระบาย NO _x จากปล่องหม้อเผาที่ 1 และ 2 มากกว่า 450 ppm (at 7%O ₂) จากผลการตรวจวัด พบว่า ค่า NO _x as NO ₂ หม้อเผาที่ 1 และ 2 เฉลี่ยเท่ากับ 348 ppm และ 136.66 ppm (at 7% O ₂) และต่ำกว่ามาตรฐานประมาณ 1.29-3.29 เท่า ระหว่างเดือนมกราคม-มิถุนายน 2567 สามารถควบคุมปริมาณ NO _x ให้อยู่ในเกณฑ์ที่มาตรฐานกำหนดได้ทุกปล่อง จึงไม่จำเป็นต้องมีการฉีดแอมโมเนียเพื่อควบคุมปริมาณ NO _x ซึ่งทางโครงการได้ติดตั้งถังระบบฉีดแอมโมเนียอัตโนมัติ (Ammonia spray system) แบบถัง NH ₃ Steel Cylinder ขนาด 60 Kg.×15 Cylinders เพื่อควบคุมการระบาย NO _x ปล่องหม้อเผาที่ 1 และ 2	-	- ภาพที่ 2.7 การติดตั้งระบบฉีดแอมโมเนียอัตโนมัติ (Ammonia spray system) และการติดตั้งระบบป้องกันและควบคุมความดันของถังแอมโมเนีย

- โครงการจะควบคุมปริมาณ Ammonia ที่ฉีดเข้าระบบให้ทำปฏิกิริยาพอกในการกำจัด NO _x โดยดำเนินการในกรณีที่พบว่าความเข้มข้นของ NO _x จากระบบ Gas Analyser มีแนวโน้มสูงเกินค่าควบคุมเท่านั้น	- โครงการได้ติดตั้งถังระบบฉีดแอมโมเนียอัตโนมัติ (Ammonia spray system) แบบถัง NH ₃ Steel Cylinder ขนาด 60 Kg.×15 Cylinders เพื่อควบคุมการระบาย NO _x ปล่องหม้อเผาที่ 1 และ 2 โดยจะควบคุมปริมาณ Ammonia ที่ฉีดเข้าระบบให้ทำปฏิกิริยาพอกในการกำจัด NO _x โดยดำเนินการในกรณีที่พบว่าความเข้มข้นของ NO _x จากระบบ Gas Analyser มีแนวโน้มสูงเกินค่าควบคุมเท่านั้น	-	- ภาพที่ 2.7 การติดตั้งระบบฉีดแอมโมเนียอัตโนมัติ (Ammonia spray system) และการติดตั้งระบบป้องกันและควบคุมความดันของถังแอมโมเนีย

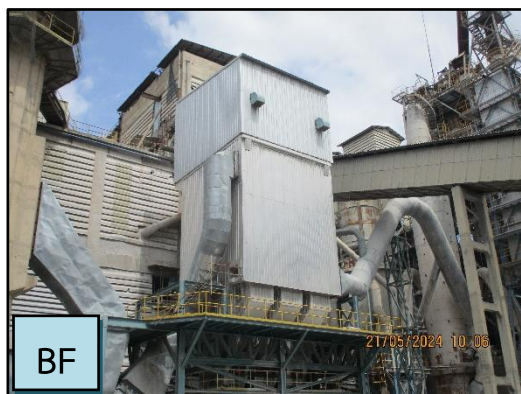
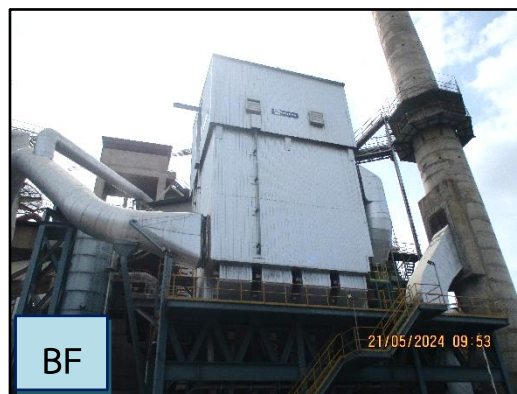
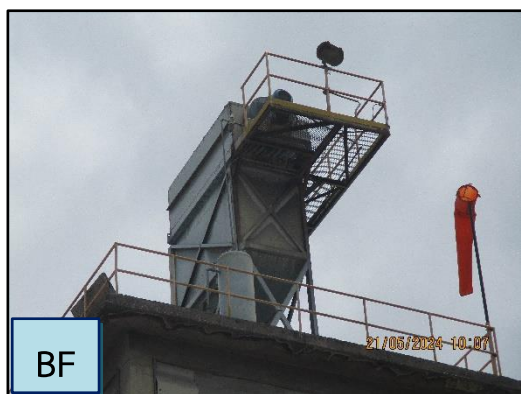
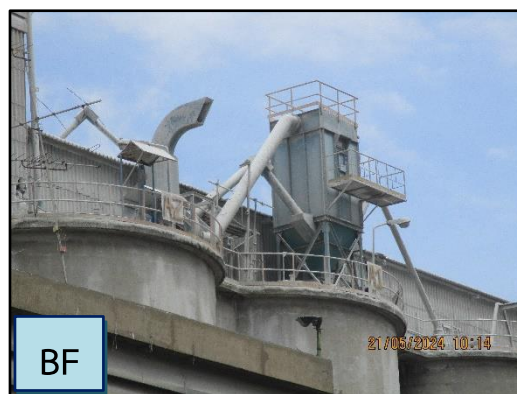
ภาพที่ 2.8 ระบบดักฝุ่นแบบ Bag Filter (BF)

- จัดให้มีผู้ควบคุมและดูแลอุปกรณ์ดักฝุ่นตามที่เสนอไว้	- โครงการได้ติดตั้งเครื่องดักฝุ่นแบบ Electrostatic Precipitator (EP) และ Bag Filter (BF) เพื่อทำการดักฝุ่นจากหม้อเผา และกระบวนการอื่นๆ ที่เป็นแหล่งกำเนิดฝุ่นละอองของทุกกระบวนการภายในโครงการ และจัดให้มีเจ้าหน้าที่ที่ผ่านการฝึกอบรมด้านผู้ควบคุมระบบบำบัดมลพิษทางอากาศ และผู้ปฏิบัติงานประจำระบบบำบัดมลพิษทางอากาศที่ได้รับอนุญาตจากกรมโรงงานอุตสาหกรรม เพื่อควบคุมและรับผิดชอบในการเดินระบบ รวมถึงตรวจสอบและบำรุงรักษาระบบบำบัดมลพิษทางอากาศ	-	- เอกสารแนบที่ 2.4 หนังสือขึ้นทะเบียนบุคลากรด้านสิ่งแวดล้อมประจำโรงงาน - ภาพที่ 2.8 ระบบดักฝุ่นแบบ Electrostatic Precipitator (EP) และ Bag Filter (BF)

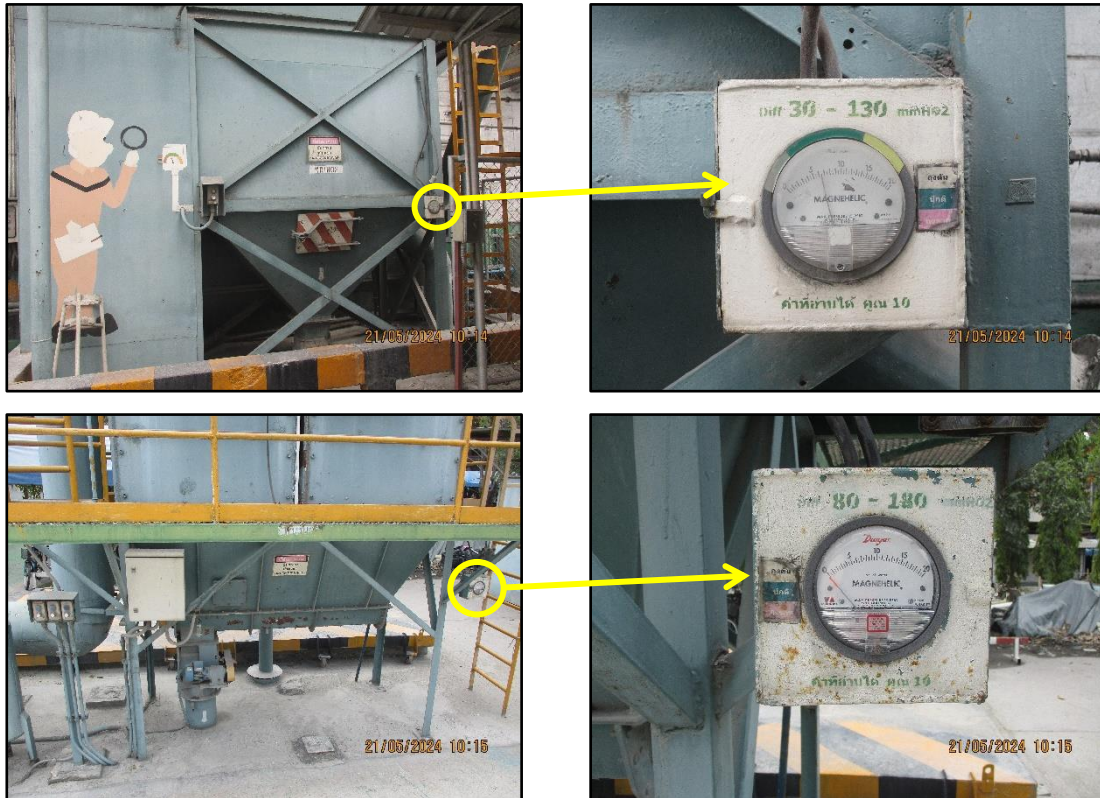
<ul style="list-style-type: none"> ตรวจสอบความดันตกคร่อม (Differential Pressure) ของระบบดักฝุ่นแบบถุงกรองให้มีค่าอยู่ในช่วงที่กำหนด คือ 30-200 มิลลิเมตรน้ำ 	<ul style="list-style-type: none"> - โครงการได้ดำเนินการตรวจสอบความดันตกคร่อม (Differential Pressure) ของระบบดักฝุ่นแบบถุงกรองทุกชุด และกำหนดให้มีการจดบันทึกเป็นประจำวันทำงานโดยมีค่าอยู่ในช่วงที่กำหนด คือ 30-200 มิลลิเมตรน้ำ 	-	<ul style="list-style-type: none"> - เอกสารแนบที่ 2.7 ตัวอย่างรายการตรวจเช็คความดันตกคร่อมของระบบดักฝุ่นแบบถุงกรอง - ภาพที่ 2.9 เครื่องมือวัดความดันตกคร่อมของ Bag Filter

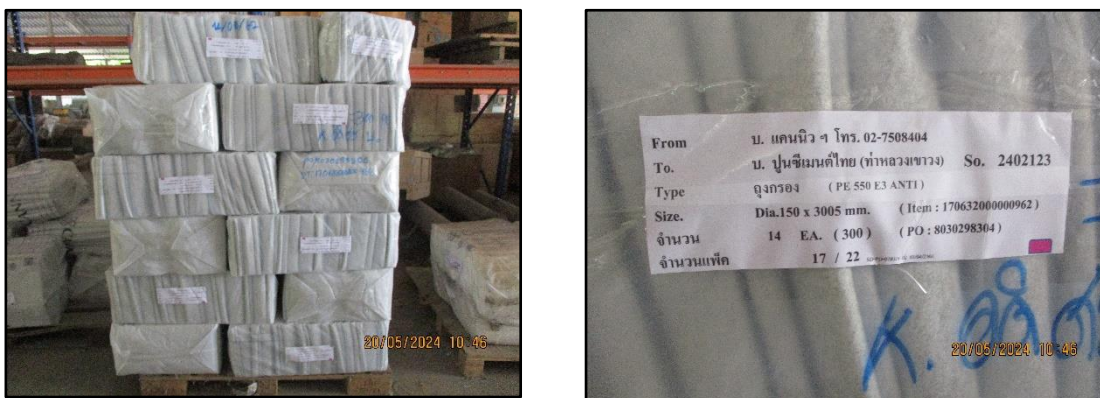
2. คุณภาพอากาศ (ต่อ) <ul style="list-style-type: none"> ใช้วิธี Preventive Maintenance สำหรับอุปกรณ์/เครื่องจักรต่างๆ โดยเฉพาะอุปกรณ์กำจัดฝุ่น ให้มีสภาพที่ดี ใช้งานได้อย่างมีประสิทธิภาพ 	- โครงการได้ดำเนินการจัดทำแผนซ่อมบำรุง (Preventive Maintenance) ประจำปี 2567 และดำเนินการตามแผนที่กำหนดไว้อย่างสม่ำเสมอ รวมทั้งได้จัดให้มีวัสดุ/อุปกรณ์ต่างๆ ที่เกี่ยวข้องกับระบบดักฝุ่น เช่น Electrostatic Precipitators (EP) และ Bag Filter (BF) หากมีการชำรุดของอุปกรณ์ Electrostatic Precipitators (EP) ทีมซ่อมบำรุงจะทำการเข้าตรวจสอบทันที และมีปริมาณถุงกรองสำรองเพียงพอต่อการใช้งาน พร้อมทั้งมีป้ายแสดงจำนวนคงเหลือ เพื่อให้ทราบปริมาณถุงกรองสำรองเพื่อใช้กรณีเกิดเหตุฉุกเฉิน หรือในช่วงที่มีการ PM เครื่องจักร	-	- เอกสารแนบที่ 2.5 แผนการซ่อมบำรุงเครื่องจักร ประจำปี 2567 - ภาพที่ 2.10 ถุงกรองสำรองและแบบตรวจสอบจำนวนคงเหลือ

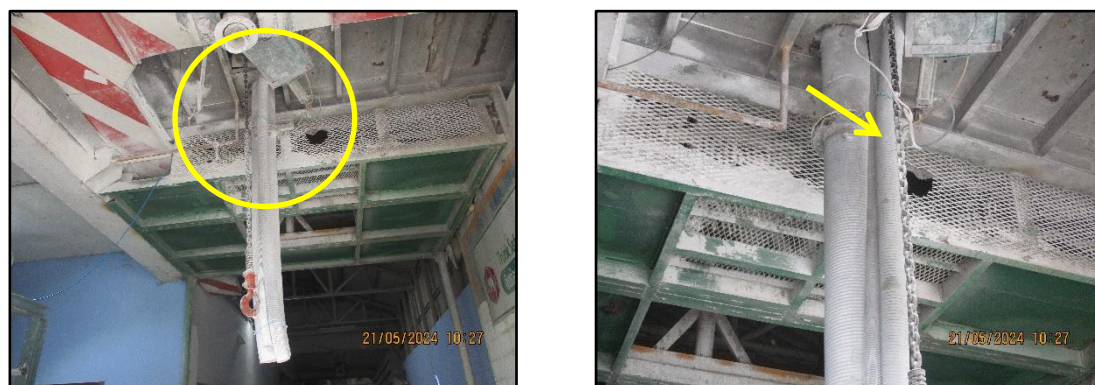
ภาพที่ 2.11 ท่อลมดูดฝุ่นขณะจ่ายปูนซีเมนต์ใส่รถเต้า

- จัดให้มีทอลมดูดฝุ่นขณะจ่ายปูนซีเมนต์ใส่รถเต้าหรือถุง Big Bag เพื่อป้องกันการฟุ้งกระจายของฝุ่นละออง	- โครงการจัดให้มีทอลมดูดฝุ่นขณะจ่ายปูนซีเมนต์ใส่รถเต้าหรือถุง Big Bag เพื่อป้องกันการฟุ้งกระจายของฝุ่นละออง	-	- ภาพที่ 2.11 ทอลมดูดฝุ่นขณะจ่ายปูนซีเมนต์ใส่รถเต้า

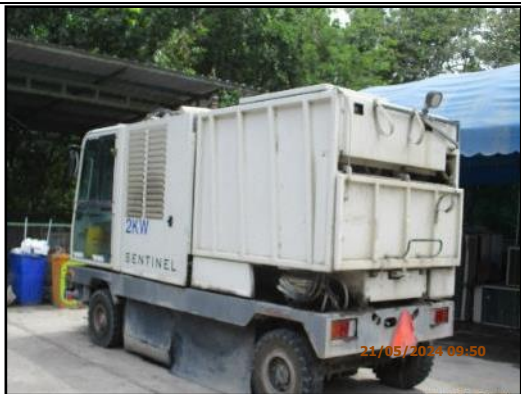
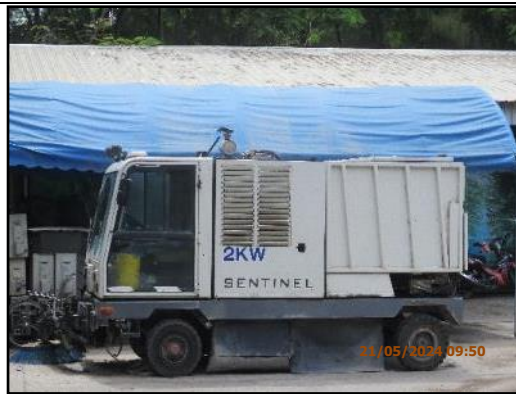
- จัดให้มีรถดูดฝุ่นสำหรับใช้ดูดฝุ่นบริเวณพื้นที่โรงงาน	- โครงการมีรถดูดฝุ่นสำหรับใช้ดูดฝุ่นบริเวณพื้นที่โรงงาน เพื่อป้องกันการฟุ้งกระจายของฝุ่นละออง	-	- ภาพที่ 2.12 รถดูดฝุ่นบริเวณพื้นที่โรงงาน

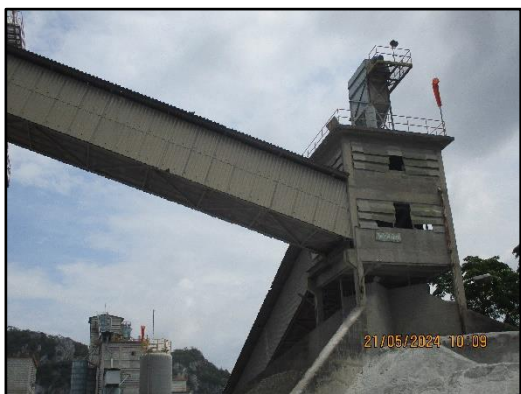
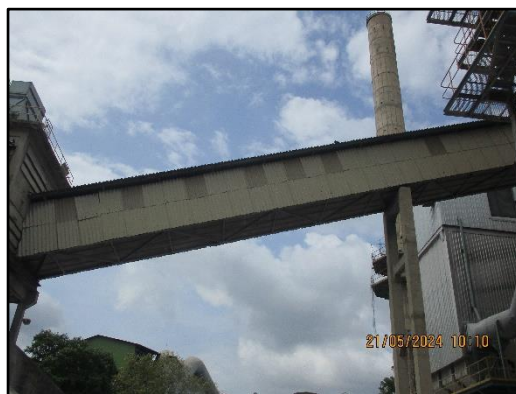
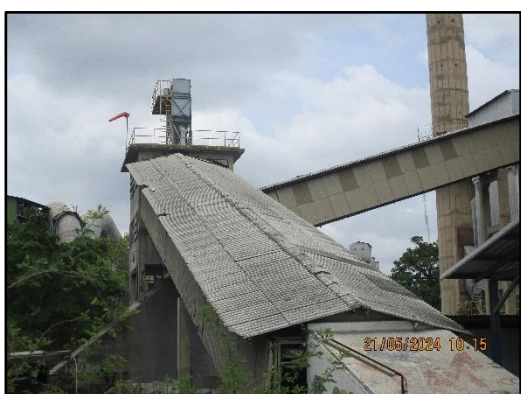
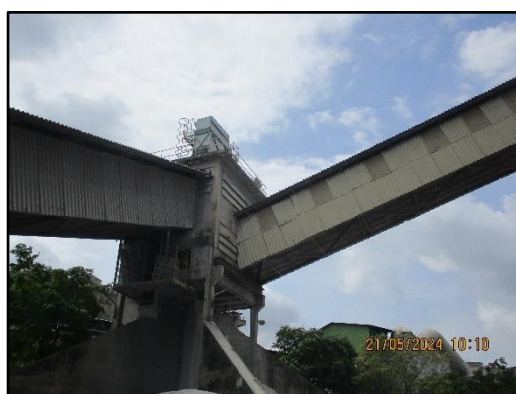
- ระบบสายพานลำเลียงที่ใช้ในการลำเลียงเชื้อเพลิงเข้าสู่เตาเผาเป็นระบบปิด	- โครงการมีระบบสายพานลำเลียงที่ใช้ในการลำเลียงเชื้อเพลิงเข้าสู่เตาเผาเป็นระบบปิด เพื่อป้องกันการฟุ้งกระจายของฝุ่นละอองออกสู่ภายนอก	-	- ภาพที่ 2.13 ระบบสายพานลำเลียงวัตถุดิบและเชื้อเพลิงเป็นระบบปิด

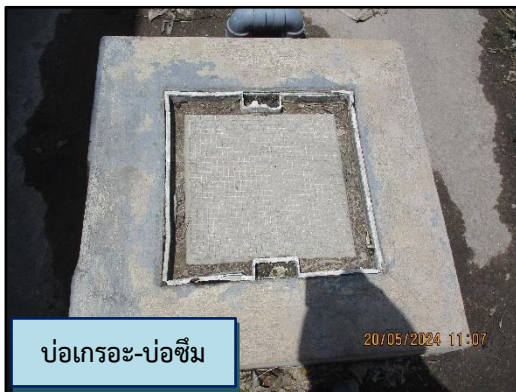
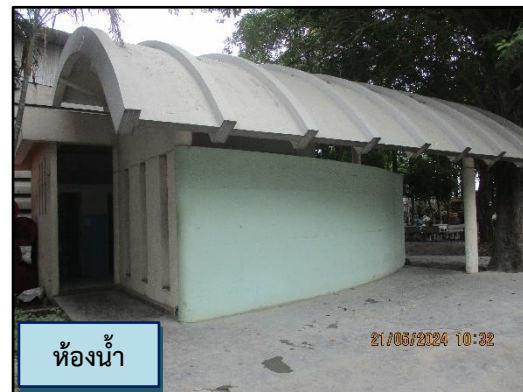
3. คุณภาพน้ำ (ต่อ) - น้ำเสียจากการอุปโภค-บริโภคของพนักงาน ได้แก่ น้ำจากห้องส้วม ต้องบำบัดโดยถังเกรอะ-กรองไร้อากาศและเติมอากาศ ก่อนที่จะระบายลงสู่สระน้ำด้านทิศเหนือและทิศใต้ของโรงงาน น้ำจากการชำระล้างและน้ำจากโรงอาหารต้องบำบัดโดย Oxidation Pond (สระน้ำด้านทิศเหนือ) ก่อนที่จะระบายลงสู่สระน้ำด้านทิศใต้ เพื่อรอการหมุนเวียนกลับมาใช้ใหม่ภายในโรงงาน	- โครงการได้ดำเนินการติดตั้งระบบบำบัดน้ำเสียแบบบ่อเกรอะ-บ่อซึม สำหรับบำบัดน้ำเสียที่มาจากห้องส้วม โดยติดตั้งบ่อดักไขมัน เพื่อบำบัดน้ำเสียที่มาจากโรงอาหาร และน้ำเสียจากการชำระล้าง ก่อนระบายลงสู่บ่อบำบัดน้ำเสียแบบ Oxidation Pond (สระน้ำด้านทิศเหนือ) แล้วระบายลงสู่สระน้ำด้านทิศใต้ เพื่อรอการหมุนเวียนกลับมาใช้ใหม่ภายในโรงงาน เช่น รดต้นไม้/สนามหญ้า ในพื้นที่โครงการ เป็นต้น	-	- เอกสารแนบที่ 2.8 แผนผังการระบายน้ำในพื้นที่โครงการ - ภาพที่ 2.14 บ่อ Oxidation Pond ด้านทิศเหนือและบ่อดักไขมันด้านทิศใต้ของโครงการ - ภาพที่ 2.15 การนำน้ำจากสระน้ำในโรงงานมารดน้ำต้นไม้และสนามหญ้า - ภาพที่ 2.16 ระบบบำบัดน้ำเสียแบบบ่อเกรอะ-บ่อซึม สำหรับบำบัดน้ำเสียที่มาจากห้องส้วม - ภาพที่ 2.17 บ่อดักไขมันของโครงการ

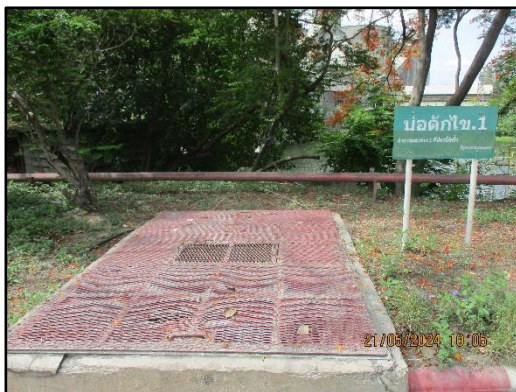
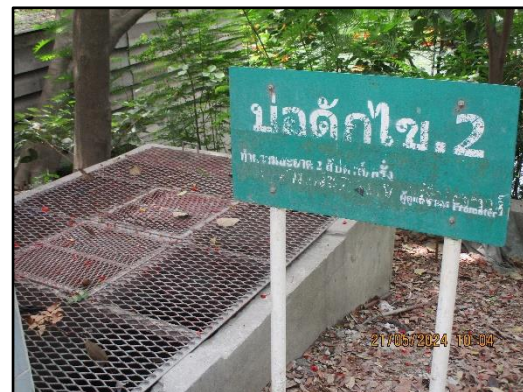
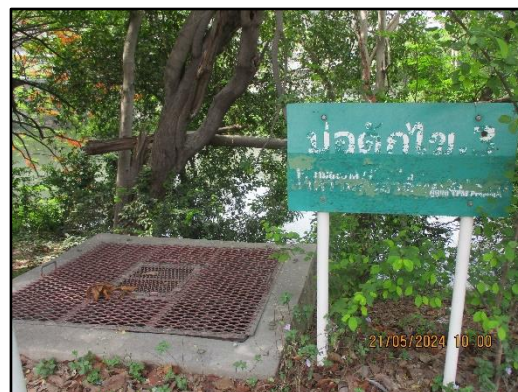
3. คุณภาพน้ำ (ต่อ) - ตรวจสอบคราบไขมันในบ่อดักไขมันอย่างน้อยเดือนละ 2 ครั้ง หากพบว่ามีปริมาณมากจะต้องตักใส่ถังขนาด 200 ลิตร เพื่อนำไปกำจัดต่อไป - จัดให้มีบ่อดักไขมัน สำหรับบำบัดน้ำฝนปนเปื้อนน้ำมันจากพื้นที่ต่างๆ ของโครงการ	- โครงการได้ดำเนินการตรวจสอบและทำความสะอาดคราบไขมันในบ่อดักไขมันเป็นประจำทุกเดือน เดือนละ 2 ครั้ง และนำไปกำจัดโดยใช้เป็นเชื้อเพลิงทดแทนที่โซโคลน K/2 พร้อมกับจับบันทึกผลการทำความสะอาดบ่อดักไขมันทุกครั้งที่มีการตรวจสอบ - โครงการมีบ่อดักไขมัน สำหรับบำบัดน้ำฝนปนเปื้อนน้ำมันจากพื้นที่ต่างๆ ของโครงการโดยมีเส้นทางระบายน้ำฝนแยกกับระบบบำบัดน้ำเสีย	-	- เอกสารแนบที่ 2.9 ใบบันทึกการทำความสะอาด บ่อดักไขมัน ของโครงการ ระหว่างเดือนมกราคม-มิถุนายน 2567 - ภาพที่ 2.17 บ่อดักไขมันของโครงการ

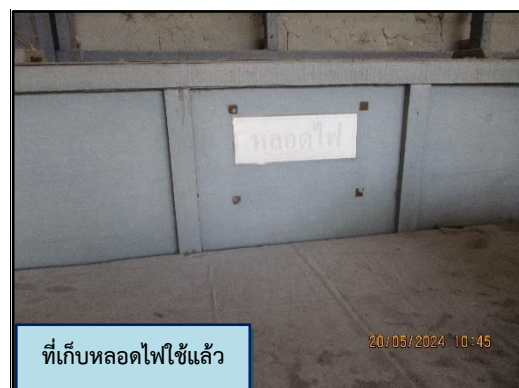
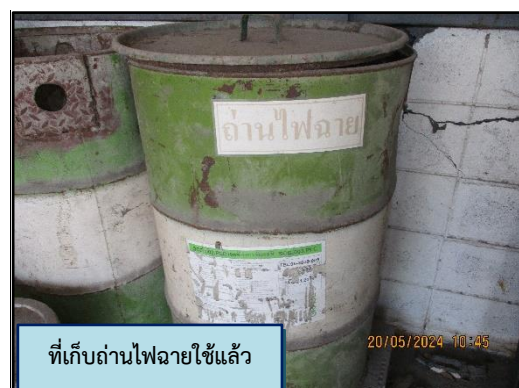
6. การจัดการของเสีย 6.1 ขยะมูลฝอยจากกิจกรรมประจำวัน - จัดให้มีถังขยะมูลฝอยที่มีฝาปิดมิดชิดแยกตามประเภทขยะ ได้แก่ ขยะเปียก ขยะแห้ง และขยะอันตรายจากสำนักงานในจำนวนที่เพียงพอกับปริมาณขยะมูลฝอยที่เกิดขึ้น ก่อนรวบรวมนำไปกำจัดโดยหน่วยงานภายนอกที่มีศักยภาพต่อไป	- โครงการได้จัดให้มีถังขยะแบบแยกประเภทที่มีฝาปิดมิดชิด ตั้งตามจุดต่างๆ ภายในพื้นที่โครงการอย่างเพียงพอ เช่น อาคารสำนักงาน โรงอาหาร เป็นต้น โดยมีการจัดเก็บขยะอันตรายไว้ในห้องที่มีมิดชิดที่อาคารพัสดุมีหลังคา และมีการแบ่งพื้นที่ตามประเภทของขยะอันตราย เช่น ฝาเบื่อน้ำมันที่กรองเก็บน้ำมันที่ใช้แล้ว แบตเตอรี่ หลอดไฟ กระป๋องสีสเปรย์ กระป๋องสีใช้แล้ว แผงวงจรอิเล็กทรอนิกส์ หมึกพิมพ์ และถ่านไฟฉาย เป็นต้น ซึ่งการเก็บขนและกำจัดทางโครงการได้ทำข้อตกลงร่วมระหว่าง บริษัทสยามปูนซิเมนต์ขาว จำกัด และบริษัทปูนซิเมนต์ไทย (ท่าหลวง) จำกัด ซึ่งได้ว่าจ้างให้ผู้รับเหมาจาก อบต. เมืองขีดขิน เป็นผู้กำจัด ส่วนวัสดุที่ไม่ใช้แล้วบางประเภท อยู่ระหว่างการรวบรวมให้มีปริมาณที่เหมาะสมเพื่อรอการเก็บขน และนำไปกำจัดกับหน่วยงานที่ได้รับอนุญาตและวัสดุที่ไม่ใช้แล้วบางประเภทจะนำไปกำจัดกับหน่วยงานที่ได้รับอนุญาตต่อไป อีกทั้งได้จัดทำคู่มือการจัดเศษวัสดุ สำหรับเป็นแนวทางแก่พนักงานที่เกี่ยวข้องในการคัดแยก และกำจัดขยะหรือวัสดุที่ใช้แล้วของโครงการอย่างมีระบบและถูกต้องตามกฎหมาย หรือข้อกำหนดด้านสิ่งแวดล้อม โดยโครงการได้ส่งรายงาน กอ.2 ให้กับหน่วยงานราชการ เมื่อวันที่ 1 มกราคม 2567	-	- เอกสารแนบที่ 2.12 ข้อตกลงร่วมระหว่าง บริษัทสยามปูนซิเมนต์ขาว จำกัด และ บริษัทปูนซิเมนต์ไทย (ท่าหลวง) จำกัด เรื่องการจัดเก็บขยะทั่วไป - เอกสารแนบที่ 2.13 คู่มือการกำจัดเศษวัสดุ - เอกสารแนบที่ 2.14 หนังสือแจ้งผลการพิจารณาการขออนุญาตให้นำสิ่งปฏิกูลหรือวัสดุที่ไม่ใช้แล้วออกนอกบริเวณโรงงาน (กอ.1) - เอกสารแนบที่ 2.15 ใบแจ้งเกี่ยวกับรายละเอียดสิ่งปฏิกูลหรือวัสดุที่ไม่ใช้แล้วสำหรับผู้ก่อการนำสิ่งปฏิกูลหรือวัสดุที่ไม่ใช้แล้ว - ภาพที่ 2.30 ถังขยะแยกประเภทที่มีฝาปิดมิดชิด - ภาพที่ 2.31 ห้องจัดเก็บขยะอันตรายและการแบ่งพื้นที่จัดเก็บขยะแต่ละประเภท

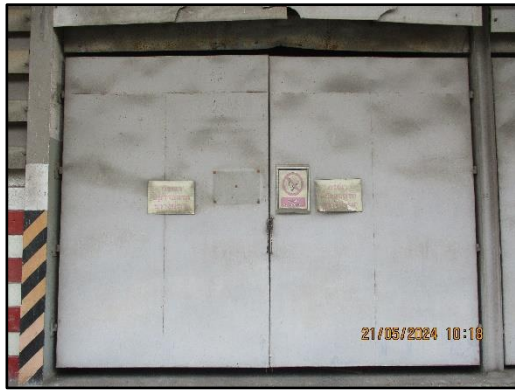
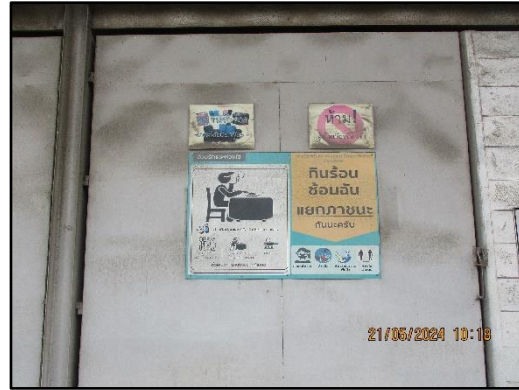
6.2 กากของเสียจากกระบวนการผลิต - น้ำมันหล่อลื่นที่ใช้แล้วและวัสดุดูดซับจากงานซ่อมบำรุง รวบรวมใส่ถังขนาด 200 ลิตร ที่มีฝาปิดมิดชิด เก็บไว้ในอาคารเก็บพักกากของเสียก่อนส่งไปกำจัดยังหน่วยงานรับกำจัดที่ได้รับอนุญาต - การจัดการกากของเสียอันตรายของโครงการจะต้องปฏิบัติตามประกาศกระทรวงอุตสาหกรรม เรื่อง การกำจัดสิ่งปฏิกูลหรือวัสดุที่ไม่ใช้แล้ว พ.ศ. 2548 และกฎหมายอื่นๆ ที่เกี่ยวข้อง - โครงการกำหนดให้มีการจัดการของเสียตามหลัก 3R เพื่อเป็นการลด คัดแยก และใช้ประโยชน์ของเสียที่เกิดขึ้นจากการดำเนินโครงการ - กากของเสียที่เกิดขึ้นจาก Bag Filter ทางโครงการจะหมุนเวียนกลับมาใช้ในกระบวนการผลิตทั้งหมด	- โครงการได้มีการจัดเก็บน้ำมันหล่อลื่นที่ใช้แล้วรวบรวมใส่ถังขนาด 200 ลิตร ที่มีฝาปิดมิดชิด ไว้ที่ห้องเก็บสารหล่อลื่น และวัสดุดูดซับ ฝาเบื่อน้ำมันที่กรองเก็บน้ำมันที่ใช้แล้ว ได้จัดเก็บไว้ในอาคารเก็บพักกากของเสียก่อนส่งไปกำจัดยังหน่วยงานรับกำจัดที่ได้รับอนุญาต - โครงการได้มีการจัดการกากของเสียอันตรายของโครงการโดยปฏิบัติตามประกาศกระทรวงอุตสาหกรรม เรื่อง การกำจัดสิ่งปฏิกูลหรือวัสดุที่ไม่ใช้แล้ว พ.ศ. 2548 และกฎหมายอื่นๆ ที่เกี่ยวข้อง อย่างเคร่งครัด และได้กำหนดให้มีการจัดการของเสียตามหลัก 3R เพื่อเป็นการลด คัดแยก และใช้ประโยชน์ของเสียที่เกิดขึ้นจากการดำเนินโครงการ โดย (1) ขยะมูลฝอยทั่วไปจากการอุปโภค-บริโภคของพนักงาน (เศษกระดาษ, เศษวัสดุที่ไม่ใช้แล้ว, เศษอาหาร ฯลฯ) จะลดการใช้วัสดุที่ทำจากโฟมในสำนักงานหรืออาคารผลิต และจัดเก็บเอกสารที่ส่วนกลาง เพื่อลดการสำเนาเอกสารที่ซ้ำซ้อน ทำให้ช่วยลดการสิ้นเปลืองหมึกพิมพ์และกระดาษ มีการนำกระดาษที่ใช้หน้าเดียวกลับมาใช้ซ้ำ ส่วนที่ไม่ได้จะเก็บรวบรวมและส่งไปโรงงานคัดแยกขยะ ซึ่งได้ว่าจ้างให้ผู้รับเหมาจาก อบต. เมืองขีดขิน (2) กากของเสียจากกระบวนการผลิต (สิ่งปฏิกูลหรือวัสดุที่ไม่ใช้แล้วจากกระบวนการผลิตที่ไม่เป็นของเสียอันตราย) เช่น กากของเสียที่เกิดขึ้นจาก Bag Filter ทางโครงการได้มีการนำฝุ่นจากระบบดักจับฝุ่น มาหมุนเวียนกลับมาใช้เป็นวัตถุดิบในกระบวนการผลิตปูนซีเมนต์ขาว และถูกกรองหมดอายุการใช้งาน โครงการจะรวบรวมจัดเก็บและส่งให้หน่วยงานที่ได้รับอนุญาตมารับไปกำจัดตามวิธีที่ได้รับอนุญาตต่อไป เช่น นำไปใช้เป็นเชื้อเพลิงทดแทนในโรงงานปูนซีเมนต์ที่ประกอบกิจการ 101 เป็นต้น	- -	- เอกสารแนบที่ 2.13 คู่มือการจัดเศษวัสดุ - เอกสารแนบที่ 2.14 หนังสือแจ้งผลการพิจารณาการขออนุญาตให้นำสิ่งปฏิกูลหรือวัสดุที่ไม่ใช้แล้วออกนอกบริเวณโรงงาน (กอ.1) - เอกสารแนบที่ 2.15 ใบแจ้งเกี่ยวกับรายละเอียดสิ่งปฏิกูลหรือวัสดุที่ไม่ใช้แล้วสำหรับผู้ก่อกำเนิดสิ่งปฏิกูลหรือวัสดุที่ไม่ใช้แล้ว - ภาพที่ 2.31 ห้องจัดเก็บขยะอันตราย และการแบ่งพื้นที่จัดเก็บขยะแต่ละประเภท - ภาพที่ 2.32 ห้องเก็บสารหล่อลื่นและถังน้ำมันหล่อลื่นที่ใช้แล้ว - ภาพที่ 2.33 ของเสียจาก Bag Filter ที่นำกลับมาใช้ในกระบวนการผลิต - ภาพที่ 2.34 สถานที่จัดเก็บวัสดุที่ไม่ใช้แล้ว

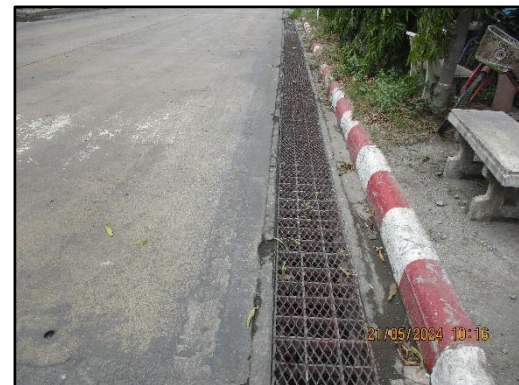
ภาพที่ 2.35 รางระบายน้ำในพื้นที่โครงการ

7. การระบายน้ำและการป้องกันน้ำท่วม - จัดให้มีรางระบายน้ำฝนภายในโครงการ และแยกออกจากระบบบำบัดน้ำเสีย - ดูแลและตรวจสอบระบบรางระบายน้ำภายในพื้นที่โครงการให้อยู่ในสภาพดีอยู่เสมอ ไม่ให้มีสิ่งกีดขวางทางน้ำไหล และหากพบว่ามีารชำรุดเสียหายต้องดำเนินการแก้ไขโดยเร็ว	- โครงการจัดให้มีระบบรางระบายน้ำฝนและน้ำทิ้งของโครงการ เป็นระบบท่อแยกออกจากกัน โดยน้ำทิ้งจากการอุปโภค-บริโภคของพนักงานจะถูกระบายลงสู่ท่อระบายน้ำที่ฝังอยู่ใต้ดิน ส่วนน้ำฝนจะถูกระบายลงสู่รางระบายน้ำแบบรางเปิดด้านข้างแนวนอนภายในโครงการ ซึ่งโครงการจะไม่ระบายน้ำจากบริเวณส่วนนี้ออกนอกโครงการ โดยจะนำกลับไปใช้ใหม่ในกระบวนการผลิตทั้งหมด (ส่งไปที่บ่อบำบัดน้ำขนาด 75,000 ลูกบาศก์เมตร ด้านทิศใต้ของโครงการ) เนื่องจากน้ำใช้ดังกล่าวไม่ต้องการค่าความสะอาดมากนักและอีกส่วนจะนำมาใช้ในการรดน้ำต้นไม้ภายในพื้นที่โครงการ เพื่อเป็นการประหยัดน้ำใช้และใช้ทรัพยากรอย่างคุ้มค่า พร้อมทั้งโครงการยังมีการดูแลและตรวจสอบระบบรางระบายน้ำภายในพื้นที่โครงการให้อยู่ในสภาพดีอยู่เสมอ ไม่ให้มีสิ่งกีดขวางทางน้ำไหล และหากพบว่ามีารชำรุด เสียหาย โครงการจะดำเนินการแก้ไขโดยเร็ว	-	- เอกสารแนบที่ 2.8 แผนผังการระบายน้ำในพื้นที่โครงการ - ภาพที่ 2.14 บ่อ Oxidation Pond ด้านทิศเหนือและบ่อบำบัดน้ำด้านทิศใต้ของโครงการ - ภาพที่ 2.15 การนำน้ำจากสระน้ำในโรงงานมารดน้ำต้นไม้และสนามหญ้า - ภาพที่ 2.35 รางระบายน้ำฝนพื้นที่โครงการ
