ตามที่กรมเจ้าท่าได้ดำเนินโครงการปรับปรุงท่าเทียบเรืออเนกประสงค์ระนอง (จังหวัดระนอง) มีวัตถุประสงค์เพื่อการขนส่งชายฝั่งทะเลในเขตจังหวัดระนองและใกล้เคียง โดยสามารถรองรับเรือประมง เรือขนส่งสินค้า เรือท่องเที่ยว และเรืออื่นๆ ในการดำเนินโครงการดังกล่าว การท่าเรือแห่งประเทศไทยต้องจัดทำรายงานการวิเคราะห์ผลกระทบสิ่งแวดล้อม โครงการปรับปรุงท่าเทียบเรืออเนกประสงค์ระนอง (จังหวัดระนอง) ซึ่งรายงานฉบับดังกล่าวได้รับความเห็นชอบจากคณะกรรมการสิ่งแวดล้อมแห่งชาติ สำนักงานนโยบายและแผนทรัพยากรธรรมชาติและสิ่งแวดล้อม (สผ.) ที่ ทส 1009.4/420 ลงวันที่ 15 มกราคม 2553 (ภาคผนวก ก) และมีข้อจำกัดให้โครงการฯ ต้องปฏิบัติตามมาตรการป้องกัน แก้ไข และลดผลกระทบสิ่งแวดล้อม และมาตรการติดตามตรวจสอบคุณภาพสิ่งแวดล้อมตามที่เสนอในรายงานฯ อย่างเคร่งครัด และต้องจัดส่งรายงานผลการปฏิบัติตามมาตรการฯ และมาตรการติดตามตรวจสอบฯ เสนอให้กับ สผ. และหน่วยงานที่เกี่ยวข้องพิจารณาทุก 6 เดือน

โครงการปรับปรุงท่าเทียบเรืออเนกประสงค์ระนอง (จังหวัดระนอง) โดยกรมเจ้าท่า ซึ่งตั้งอยู่ที่ 160/1 หมู่ที่ 5 บ้านเขานางหงส์ ตำบลปากน้ำ อำเภอเมือง จังหวัดระนอง

ตารางที่ 2.2-1 ผลการปฏิบัติตามมาตรการป้องกัน แก๊ซ และลดผลกระทบสิ่งแวดล้อม โครงการปรับปรุงท่าเทียบเรือเนกประสงค์ระนอง (จังหวัดระนอง) ระยะดำเนินการระหว่างเดือนมกราคม-มิถุนายน พ.ศ. 2567

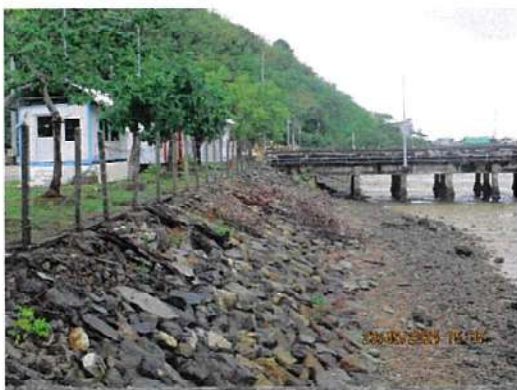
ภาพถ่ายที่ 2.2-8 แนวหินป้องกันการกัดเซาะ

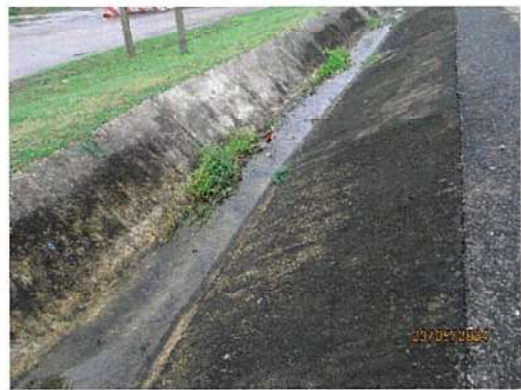
ภาพถ่ายที่ 2.2-9 รางระบายน้ำ

6. อุทกวิทยา	ดูแล และบำรุงรักษาระบบการระบายน้ำให้พร้อมใช้งานตลอดเวลา โดยเฉพาะคันคูฝน อาจมีฝนตกหนักทำให้ระบายน้ำไม่ทัน เนื่องจากเกิดการตกตะกอนคิในทางระบายน้ำ	โครงการฯ จัดให้มีเจ้าหน้าที่ดูแลและบำรุงรักษาระบบระบายน้ำอย่างสม่ำเสมอ เพื่อให้ตะกอนดินอุดตันระบบระบายน้ำ	-	ภาพถ่ายที่ 2.2-9 รางระบายน้ำ

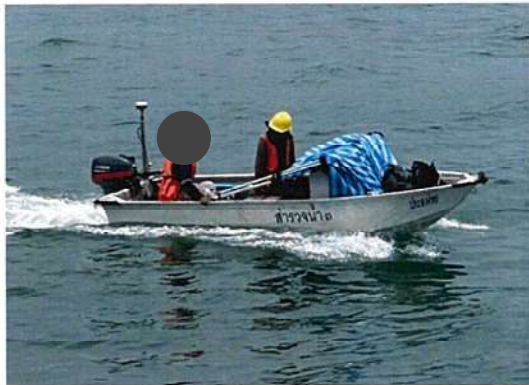
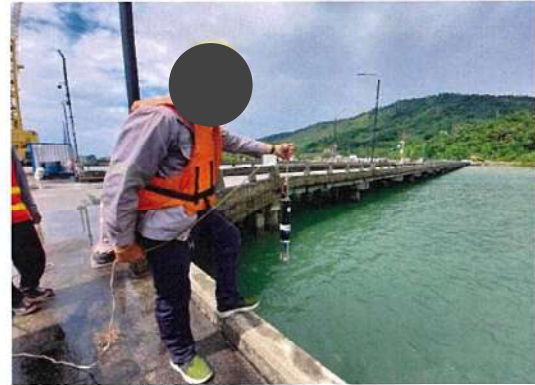
ภาพถ่ายที่ 3.5-3 การติดตามตรวจสอบสมุทรศาสตร์ และสิ่งแวดล้อมวิทยาชายฝั่ง

การติดตามตรวจสอบสมุทรศาสตร์ และสิ่งแวดล้อมวิทยาชายฝั่งบริเวณหน้าท่าเทียบเรือและบริเวณข้างเคียงแม่น้ำกระบุรี ซึ่งมาตรการกำหนดให้มีการตรวจสอบการกัดเซาะตลิ่งความถี่ 1 ครั้งต่อปี และการตรวจสอบการตกตะกอนบริเวณหน้าท่า ความถี่ 2 ครั้งต่อปี โดยระหว่างเดือนมกราคม-มิถุนายน พ.ศ. 2567 โครงการดำเนินการติดตามตรวจสอบการตกตะกอนบริเวณหน้าท่า เมื่อวันที่ 30-31 พฤษภาคม พ.ศ. 2567 สามารถสรุปผลได้ดังนี้
