บทที่ 1

รายงานฉบับนี้ จัดทำขึ้นเพื่อรายงานผลการปฏิบัติตามมาตรการป้องกันและแก้ไขผลกระทบสิ่งแวดล้อม และมาตรการติดตามตรวจสอบคุณภาพสิ่งแวดล้อม ระยะดำเนินการ โครงการ IDEO S11 บริหารงานโดยนิติบุคคลอาคารชุดไอดีโอ วุฒากาศ บริษัท เดอะเวิร์คส์ คอมมิวนิตี แมนเนจเม้นท์ จำกัด ประจำเดือน กรกฎาคม – ธันวาคม 2566 เพื่อให้เป็นไปตามเงื่อนไขที่กำหนดไว้ในหนังสือเห็นชอบผลการพิจารณารายงานการวิเคราะห์ทางสิ่งแวดล้อม โครงการ IDEO S11 บริหารงานโดยนิติบุคคลอาคารชุดไอดีโอ วุฒากาศ บริษัท เดอะเวิร์คส์ คอมมิวนิตี แมนเนจเม้นท์ จำกัด

โครงการ IDEO S11

ตารางที่ 3.1-1 สรุปผลการปฏิบัติตามมาตรการป้องกันและแก้ไขผลกระทบสิ่งแวดล้อม

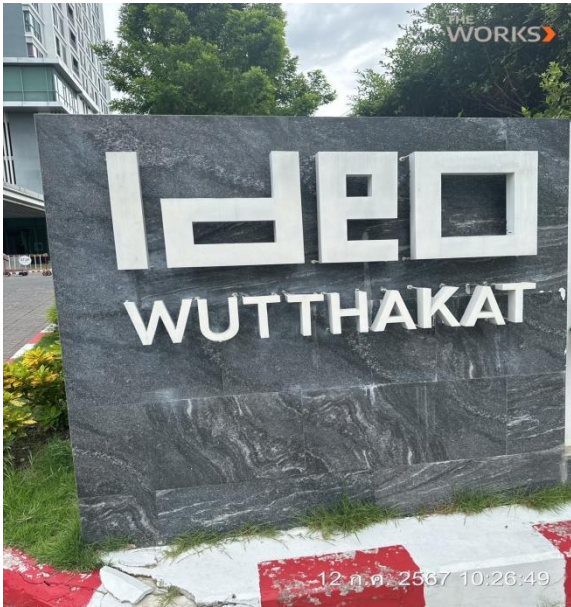
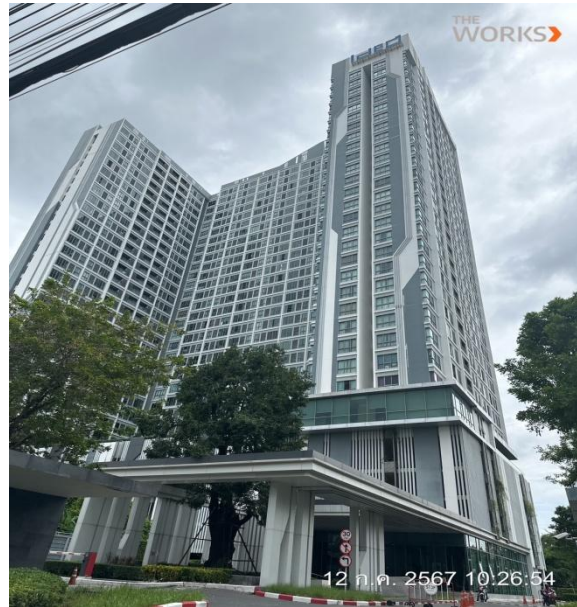
รูปที่ 1.5-1 สถานภาพการดำเนินโครงการในปัจจุบัน

สถานภาพของโครงการในปัจจุบัน พบว่า โครงการอยู่ในช่วงเปิดดำเนินโครงการ แสดงสถานภาพการดำเนินโครงการในปัจจุบันได้ดังรูปที่ 1.5-1

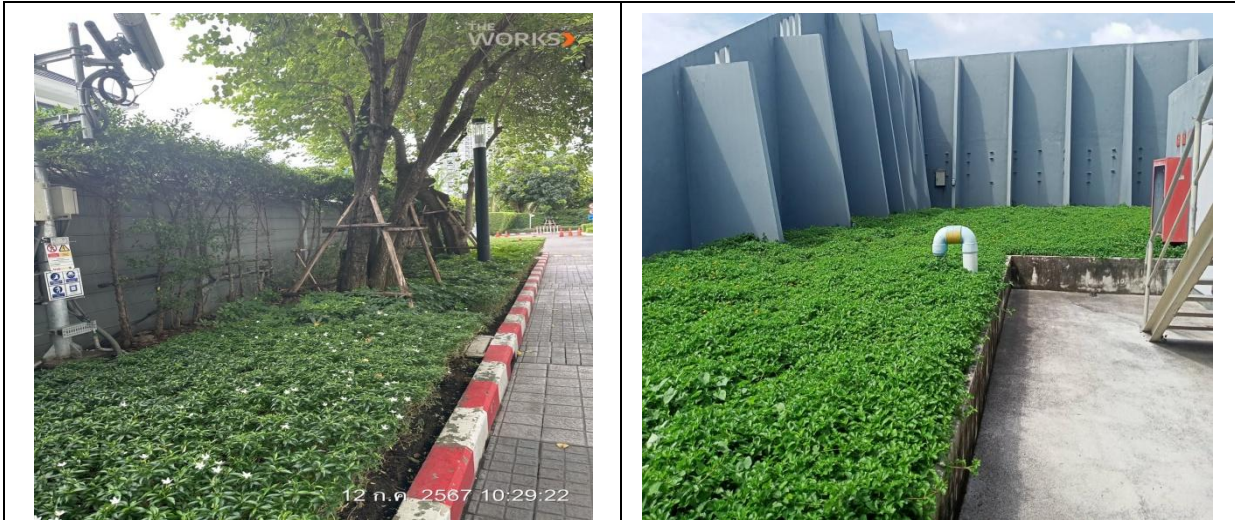
ภาพที่ 1 พื้นที่สีเขียวของโครงการ

1. ทรัพยากรสิ่งแวดล้อมทางกายภาพ				
1.1 ลักษณะภูมิประเทศ และธรณีวิทยา	- จัดให้มีพื้นที่สีเขียวรวม 3,105.40 ตร.ม. โดยเป็นอยู่บริเวณชั้น ล่าง 1,720.40 ตร.ม. บริเวณชั้น 6 เท่ากับ 450.0 ตร.ม. และชั้น คาถฟ้า 935.0 ตร.ม. โดยแยกเป็นพื้นที่ปลูกไม้ยืนต้น 1,145,54 ตร.ม. พื้นที่สนามหญ้า 1,586.86 ตร.ม. และพื้นที่ปลูกไม้พุ่ม 373.0 ตร.ม.	โครงการจัดให้มีพื้นที่สีเขียวรวม 3,105.40 ตร.ม. โดย เป็นอยู่บริเวณชั้นล่าง 1,720.40 ตร.ม. บริเวณชั้น 6 เท่ากับ 450.0 ตร.ม. และชั้นคาถฟ้า 935.0 ตร.ม. โดยแยกเป็นพื้นที่ ปลูกไม้ยืนต้น 1,145,54 ตร.ม. พื้นที่สนามหญ้า 1,586.86 ตร.ม. และพื้นที่ปลูกไม้พุ่ม 373.0 ตร.ม.	-	- ดังภาพที่ 1

- จัดให้มีพื้นที่สีเขียวรวม 3,105.40 ตร.ม. โดยเป็นอยู่บริเวณชั้นล่าง 1,720.40 ตร.ม. บริเวณชั้น 6 เท่ากับ 450.0 ตร.ม. และชั้นดาดฟ้า 935.0 ตร.ม. โดยแยกเป็นพื้นที่ปลูกไม้ยืนต้น 1,145.54 ตร.ม. พื้นที่สนามหญ้า 1,586.86 ตร.ม. และพื้นที่ปลูกไม้พุ่ม 373.0 ตร.ม.	โครงการจัดให้มีพื้นที่สีเขียวรวม 3,105.40 ตร.ม. โดยเป็นอยู่บริเวณชั้นล่าง 1,720.40 ตร.ม. บริเวณชั้น 6 เท่ากับ 450.0 ตร.ม. และชั้นดาดฟ้า 935.0 ตร.ม. โดยแยกเป็นพื้นที่ปลูกไม้ยืนต้น 1,145.54 ตร.ม. พื้นที่สนามหญ้า 1,586.86 ตร.ม. และพื้นที่ปลูกไม้พุ่ม 373.0 ตร.ม.	-	- ดังภาพที่ 1

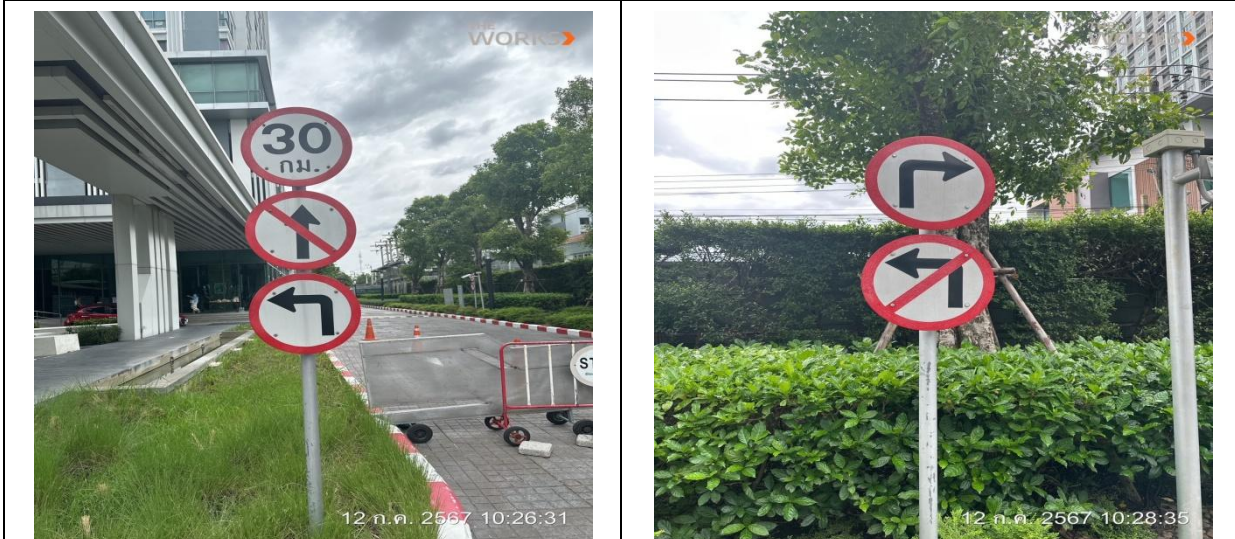
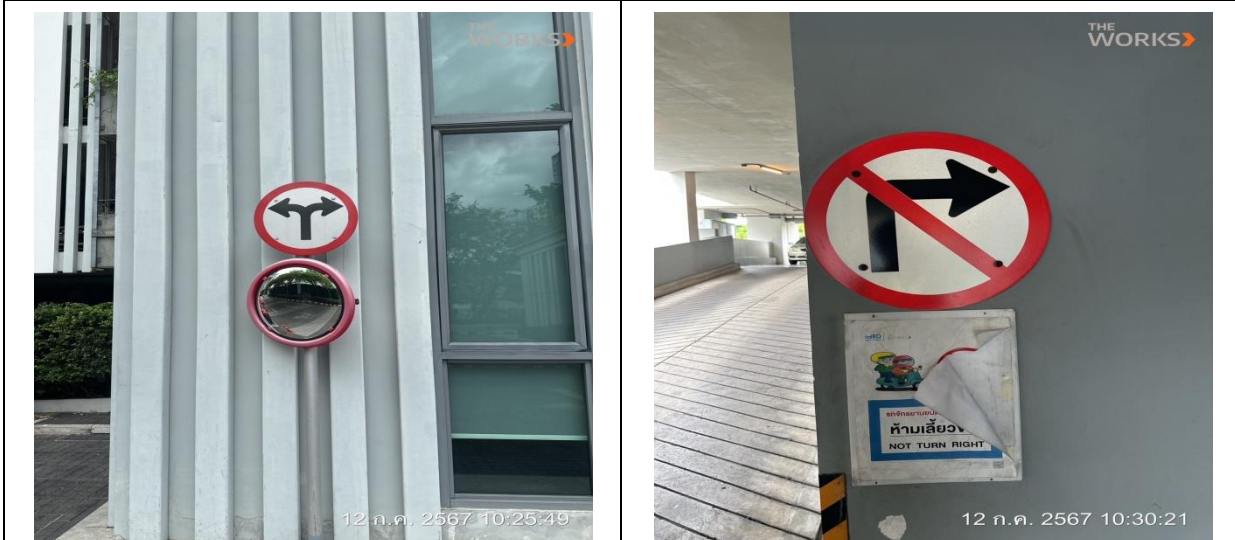
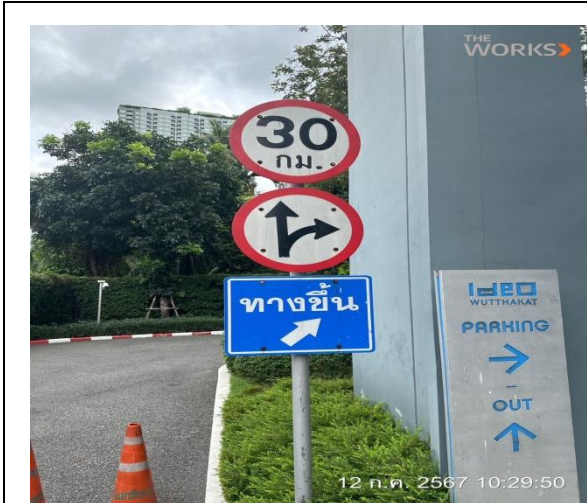
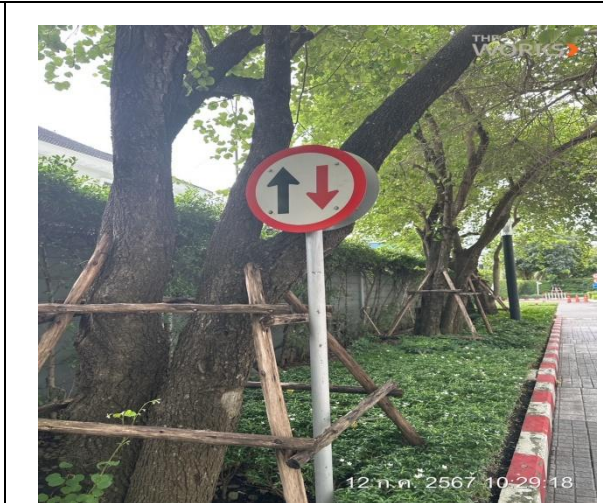
ภาพที่ 2 ป้ายสัญญาณจราจร

1.2 คุณภาพอากาศ/เสียง	- กำหนดเป็นกฎระเบียบสำหรับผู้พักอาศัยในโครงการให้จับจี ยานพาหนะภายในโครงการด้วยความเร็วไม่เกิน 30 กิโลเมตร/ ชั่วโมง เช่น ป้ายจำกัดความเร็ว สันนุนเพื่อชะลอความเร็ว เพื่อ ไม่ให้เกิดการฟุ้งกระจายของบนผิวถนน - กำหนดความเป็นกฎระเบียบให้รถทุกคันที่จอดในพื้นที่จอด รถต้องดับเครื่องยนต์ทุกครั้ง และติดป้าย	โครงการจัดให้มีกฎระเบียบสำหรับผู้พักอาศัยในโครงการ ให้จับจียานพาหนะภายในโครงการด้วยความเร็วไม่เกิน 30 กิโลเมตร/ชั่วโมง เช่น ป้ายจำกัดความเร็ว สันนุนเพื่อชะลอ ความเร็ว เพื่อไม่ให้เกิดการฟุ้งกระจายของบนผิวถนน โครงการจัดให้มีกฎระเบียบให้รถทุกคันที่จอดในพื้นที่จอด รถต้องดับเครื่องยนต์ทุกครั้ง และติดป้าย	- -	- ดังเอกสารแนบที่ 1 และภาพที่ 2 - ดังภาพที่ 2

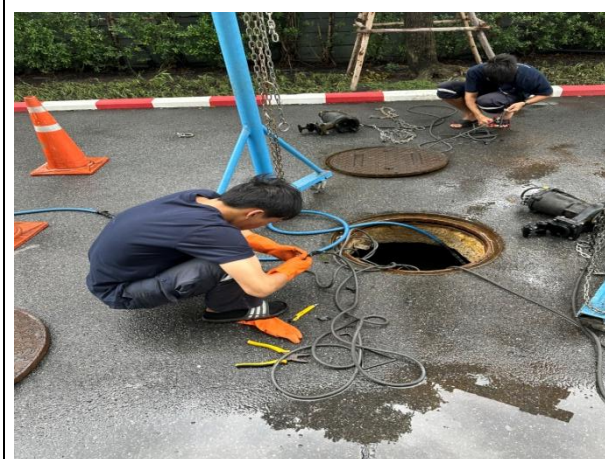
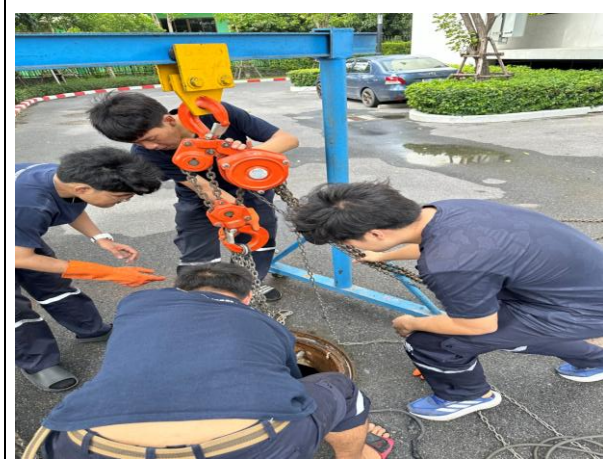
ภาพที่ 5 ระบบการบำบัดน้ำเสีย

1.3 คุณภาพน้ำผิวดิน	- โครงการต้องจัดให้มีระบบน้ำเสียแบบ Aeration Activated Sludge System โดยออกแบบให้สามารถรองรับ น้ำเสียได้ 500.0 ลบ.ม./วัน ประสิทธิภาพของระบบฯ ร้อย ละ 92 โดยน้ำทิ้งที่ผ่านการบำบัดแล้วของโครงการจะมีค่า บีโอดีเท่ากับ 20 มก./ลิตร	โครงการจัดให้มีระบบน้ำเสียแบบ Aeration Activated Sludge System โดยออกแบบให้สามารถรองรับน้ำเสีย ได้ 500.0 ลบ.ม./วัน ประสิทธิภาพของระบบฯ ร้อยละ 92 โดยน้ำทิ้งที่ผ่านการบำบัดแล้วของโครงการจะมีค่าบี โอดีเท่ากับ 20 มก./ลิตร	-	- ดังภาพที่ 5

1.3 คุณภาพน้ำผิวดิน (ต่อ)	- จัดให้มีระบบการกำจัดละอองน้ำเสีย ในการจัดการ ละอองน้ำ (Aerosol) ที่เกิดขึ้น (ปริมาณอากาศเสีย 574 ลบ. ม./ชม) โดยติดตั้งถัง Contract Biofilter จำนวน 3 ใบ	โครงการจัดให้มีระบบการกำจัดละอองน้ำเสีย ในการ จัดการละอองน้ำ (Aerosol) ที่เกิดขึ้น (ปริมาณอากาศเสีย 574 ลบ.ม./ชม) โดยติดตั้งถัง Contract Biofilter จำนวน 3 ใบ	-	- ดังภาพที่ 5

- ก๊าซมีเทนที่เกิดขึ้น 15,940.00 ลิตร/วัน หรือเทียบเท่าก๊าซ ชีวภาพ 15,940.00 ลิตร /วัน ออกแบบเดินท่อเพื่อปล่อย ก๊าซมีเทนผ่านลงบ่อดินขนาด กว้าง 2.6 เมตร ยาว 2.6 เมตร ลึก 1.50 เมตร ใส่ปุ๋ยหมักในจุลินทรีย์ที่อาศัยอยู่ในปุ๋ยหมัก สามารถปรับตัวเพื่อย่อยสลายก๊าซมีเทน	โครงการจัดให้มีก๊าซมีเทนที่เกิดขึ้น 15,940.00 ลิตร/วัน หรือเทียบเท่าก๊าซชีวภาพ 15,940.00 ลิตร /วัน ออกแบบ เดินท่อเพื่อปล่อยก๊าซมีเทนผ่านลงบ่อดินขนาด กว้าง 2.6 เมตร ยาว 2.6 เมตร ลึก 1.50 เมตร ใส่ปุ๋ยหมักใน จุลินทรีย์ที่อาศัยอยู่ในปุ๋ยหมักสามารถปรับตัวเพื่อย่อย สลายก๊าซมีเทน	-	- ดังภาพที่ 5

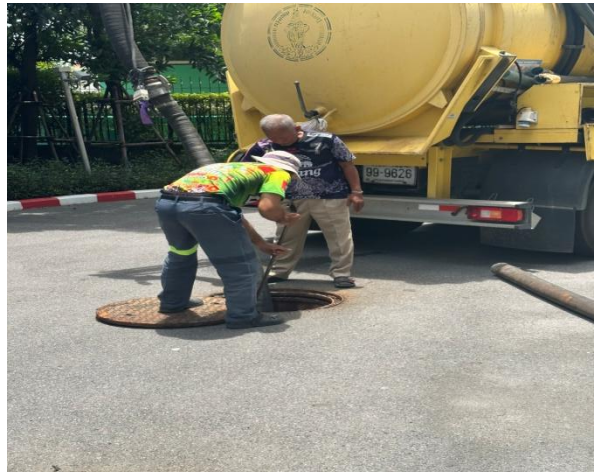
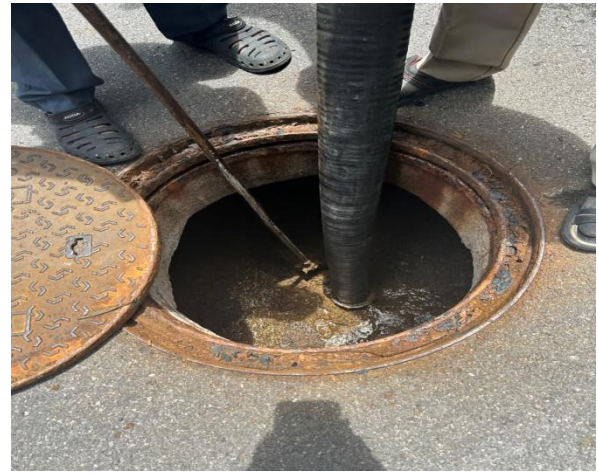
ภาพที่ 6 สูดสิ่งปฏิกูล

- โครงการจะประสานงานให้สำนักงานเขตจอมทองมาสูบกากตะกอนจากระบบบำบัดน้ำเสียไปกำจัดทุกๆ 45 วัน	โครงการจัดให้สำนักงานเขตจอมทองมาสูบกากตะกอนจากระบบบำบัดน้ำเสียไปกำจัดทุกๆ 45 วัน	-	- ดังภาพที่ 6

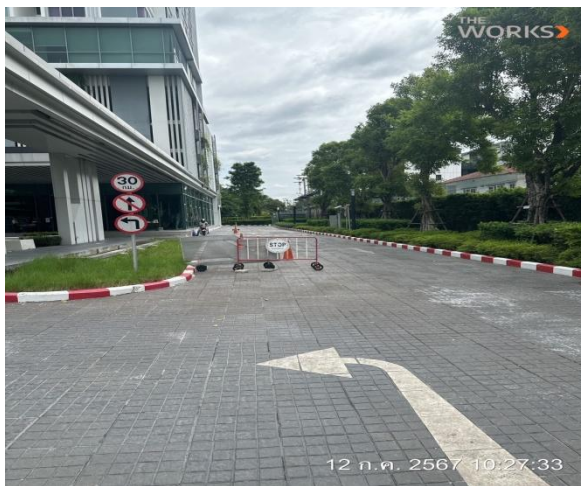
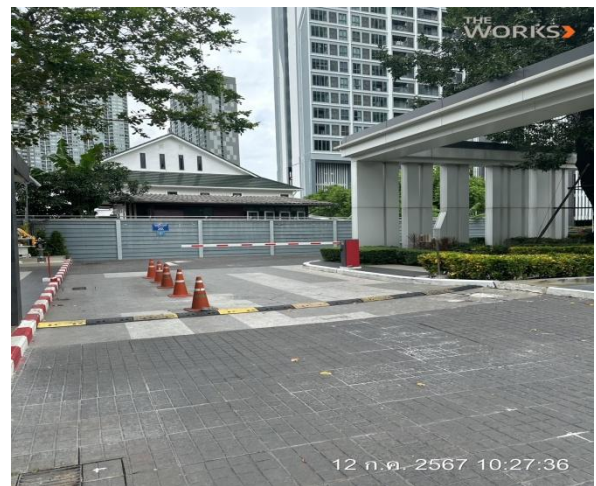
ภาพที่ 7 ทางเข้า-ออกพื้นที่โครงการ

3.2 การคมนาคมขนส่ง	<p>- โครงการต้องเปิดทางเข้า-ออกโครงการ เชื่อมกับทาง สาธารณะประโยชน์ เป็นทางเข้า-ออก ห่างจากแนวเขต ที่ดินด้านทิศตะวันออกเป็นระยะประมาณ 8.80 เมตร</p> <p>- ติดตั้งป้ายจำกัดความเร็วรถที่วิ่งภายในพื้นที่โครงการไม่ เกิน 30 กิโลเมตร/ชั่วโมง รวมทั้งจัดให้มีที่กันถนน เพื่อ ชะลอความเร็วของรถ</p>	<p>โครงการจัดให้เปิดทางเข้า-ออกโครงการ เชื่อมกับทาง สาธารณะประโยชน์ เป็นทางเข้า-ออก ห่างจากแนวเขต ที่ดินด้านทิศตะวันออกเป็นระยะประมาณ 8.80 เมตร</p> <p>โครงการจัดให้มีป้ายจำกัดความเร็วรถที่วิ่งภายในพื้นที่ โครงการไม่เกิน 30 กิโลเมตร/ชั่วโมง รวมทั้งจัดให้มีที่ กันถนน เพื่อชะลอความเร็วของรถ</p>	<p>-</p> <p>-</p>	<p>- ดังภาพที่ 7</p> <p>- ดังภาพที่ 2</p>

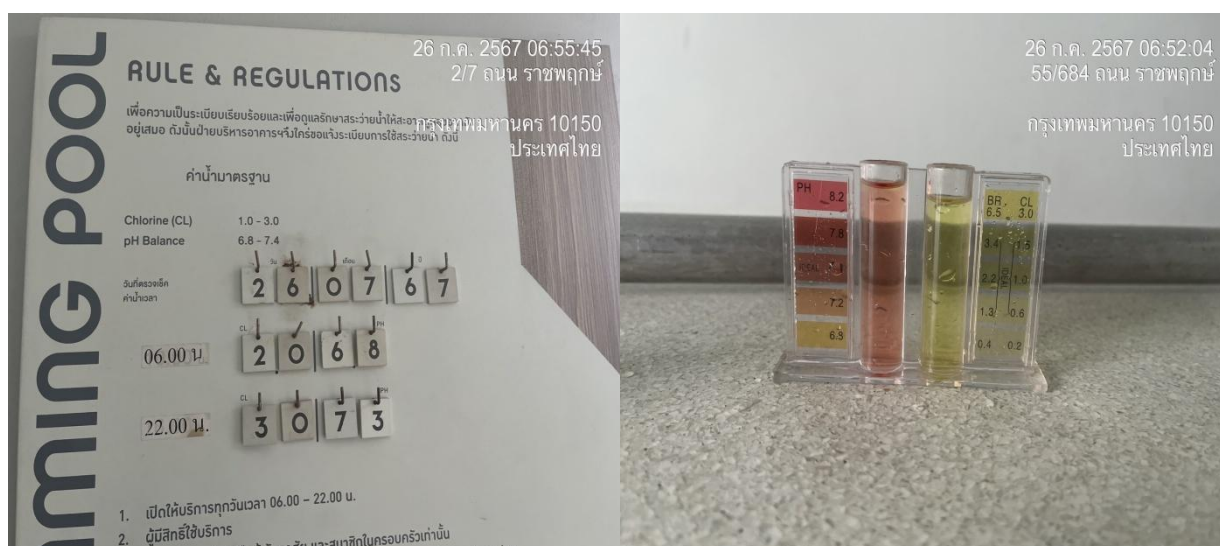
ภาพที่ 4.5-1 การตรวจวัด pH และ Free Chlorine สระว่ายน้ำ

ตามมาตรการกำหนดให้มีการตรวจวัดคุณภาพน้ำสระว่ายน้ำ ที่บริเวณส่วนต้นและส่วนลึกของสระว่ายน้ำ กำหนดให้มีการตรวจวิเคราะห์คุณภาพน้ำของสระว่ายน้ำตามความถี่จำนวน 3 ความถี่ คือ ความถี่ที่ 1 ตรวจวัดวัน ละ 2 ครั้ง ดัชนีที่ทำการตรวจวิเคราะห์ ได้แก่ ค่าความเป็นกรด-ด่าง (pH) และคลอรีนอิสระ (Residual Chlorine) ความถี่ที่ 2 ตรวจวัดเดือนละ 1 ครั้ง ดัชนีที่ทำการตรวจวิเคราะห์ ได้แก่ โคลิฟอร์มทั้งหมด (Total Coliform Bacteria), ฟีคัลโคลิฟอร์ม (Fecal Coliform Bacteria), Escherichia coli, Staphylococcus Aureus, Pseudomonas aeruginosa และ ความถี่ที่ 3 ตรวจวัดปีละ 1 ครั้ง ดัชนีที่ทำการตรวจวิเคราะห์ ได้แก่ คลอรีนที่รวมกับสารอื่น (Combined Chlorine), ค่าความเป็นด่าง (Alkalinity), ค่าความกระด้าง (Calcium Hardness), กรดไซยานูริก (Cyanuric Acid), คลอไรด์ (Chloride), แอมโมเนีย (Ammonia), ไนเตรต (Nitrate), Escherichia coli, Staphylococcus Aureus, Pseudomonas aeruginosa ทั้งนี้ ในช่วงเวลาระหว่างเดือน มกราคม ถึง มิถุนายน พ.ศ. 2567 นิติบุคคลฯ มีการตรวจวิเคราะห์คุณภาพน้ำของสระว่ายน้ำ เดือน มกราคม ถึงเดือน มิถุนายน ทั้ง 3 ความถี่ ดังนี้
