มาตรการป้องกันและแก้ไข ผลกระทบสิ่งแวดล้อมและ มาตรการติดตามตรวจสอบ คุณภาพสิ่งแวดล้อม

โครงการเหมืองแร่เฟลด์สปาร์

ประทานบัตรที่ 21067/15823

บริษัท ปฐมวิวัฒนาการแร่ จำกัด

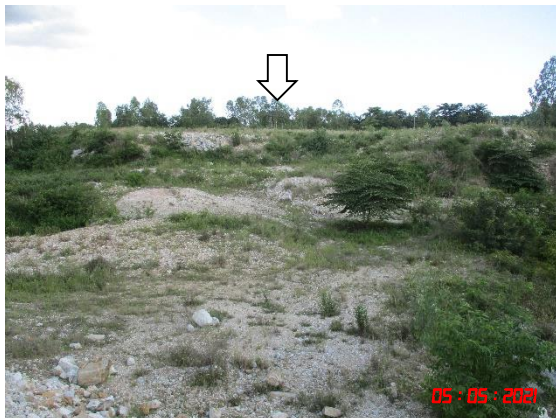
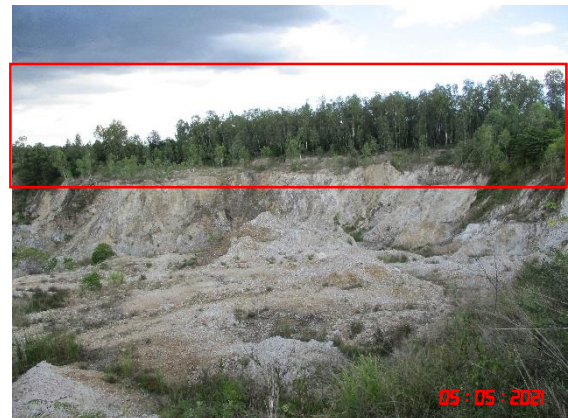
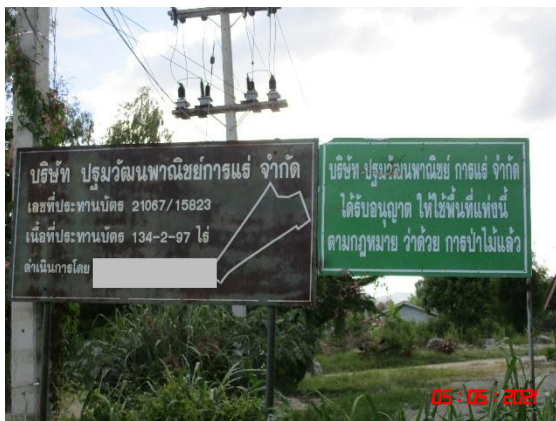
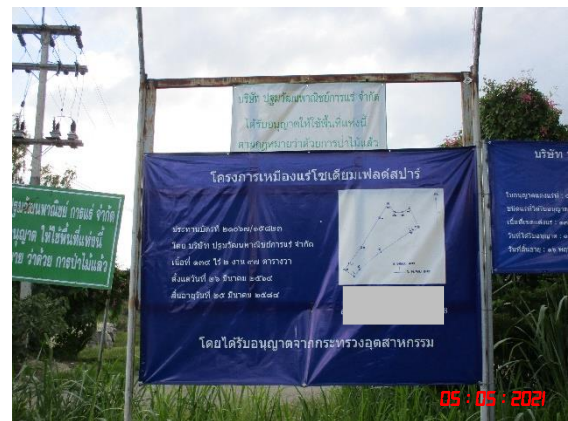
รูปที่ 2-1 แนวเวนพื้นที่ทำเหมือง และป้ายแสดงขอบเขตพื้นที่โครงการ

แนวเวนพื้นที่ทำเหมือง

ป้ายแสดงขอบเขตพื้นที่โครงการ

เงื่อนไขตามมาตรการ	ผลการปฏิบัติตามมาตรการ	ปัญหา อุปสรรค ที่ไม่สามารถปฏิบัติตามมาตรการ และแนวทางแก้ไข
1. ให้กำหนดขอบเขตพื้นที่เปิดการทำเหมืองให้ชัดเจน โดยให้เว้นแนวกันเขตไม่ทำเหมืองห่างจากขอบเขตพื้นที่โครงการโดยรอบ ในระยะไม่น้อยกว่า 10 เมตร และจัดทำป้ายหรือสัญลักษณ์ที่แสดงให้เห็นแนวเขตที่เว้นไม่มีการทำเหมืองให้มองเห็นชัดเจน พร้อมทั้งปลูกต้นไม้โตเร็ว หรือไม่ท้องถิ่นเสริมให้เต็มพื้นที่ที่เว้นไม่ทำเหมืองดังกล่าว รวมทั้งให้มีการบำรุงรักษาต้นไม้เหล่านั้นให้มีการเจริญเติบโตที่ดี	<ul style="list-style-type: none"> วิศวกรผู้ควบคุมของโครงการได้กำหนดขอบเขตพื้นที่เปิดการทำเหมืองไว้ชัดเจน โดยเว้นแนวกันเขตไม่ทำเหมืองห่างจากขอบเขตพื้นที่โครงการโดยรอบ และจัดทำป้ายแสดงให้เห็นแนวเขตที่เว้นไม่มีการทำเหมืองให้มองเห็นชัดเจน พร้อมทั้งปลูกต้นไม้โตเร็วให้เต็มพื้นที่ที่เว้นไม่ทำเหมือง เพื่อเป็นพื้นที่ Buffer Zone การทำเหมือง ดังรูปที่ 2-1 	-

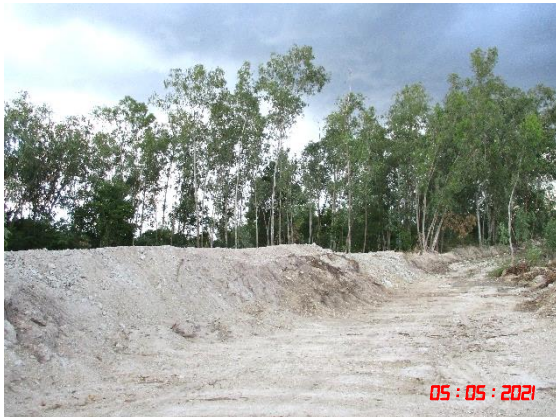
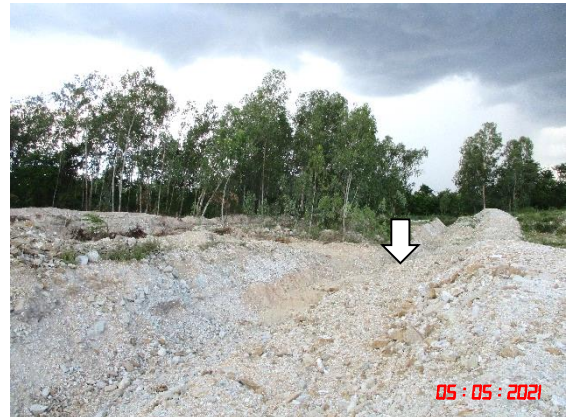
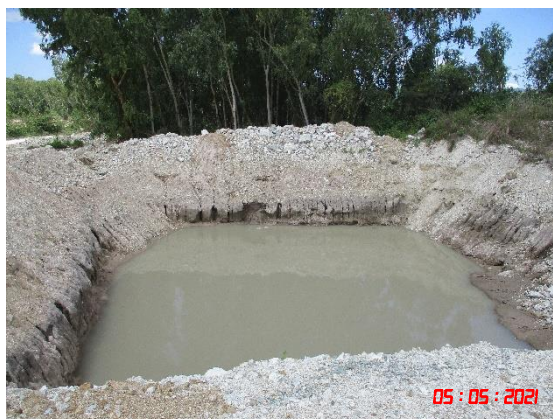
รูปที่ 2-4 ค้นทำนบดิน คูระบายน้ำ และบ่อดักตะกอน

คันทำนบดิน

คูระบายน้ำ

บ่อดักตะกอน

<p>5. ให้จัดสร้างคันทำนบดินอัดแน่นโดยรอบพื้นที่ที่จะเปิดการทำเหมือง พร้อมทั้งสร้างคันทำนบดินและคูระบายน้ำพื้นที่เก็บกองเปลือกดิน เศษหิน ลานกองแร่ และโรงแต่งแร่ ขนาดคันทำนบมีความกว้างที่ฐาน 2 เมตร สูง 1.5 เมตร สันทำนบกว้าง 1 เมตร และจัดทำคูระบายน้ำมีขนาดท้องร่องกว้าง 0.75 เมตร ลึก 1 เมตร และด้านบนกว้าง 1.5 เมตร โดยให้มีทิศทางการไหลของน้ำลงสู่บ่อดักตะกอน เพื่อรองรับน้ำและป้องกันผลกระทบต่อน้ำที่ข้างเคียง และให้ตรวจสอบบ่อดักตะกอน และคูระบายน้ำให้ใช้งานได้ดียิ่งเสมอ พร้อมทั้งปลูกพืชคลุมดิน และไถย่นต้นโตเร็วบนแนวคันดิน เพื่อป้องกันการชะล้างพังทลายของแนวคันดิน</p>	<ul style="list-style-type: none"> ● ผู้ถือประทานบัตรได้ดำเนินการสร้างคันทำนบดินอัดแน่นโดยรอบพื้นที่ที่จะเปิดการทำเหมือง พร้อมทั้งสร้างคันทำนบดิน และคูระบายน้ำโดยรอบพื้นที่เก็บกองเปลือกดิน เศษหิน ลานกองแร่ และโรงแต่งแร่ โดยให้มีทิศทางการไหลของน้ำลงสู่บ่อดักตะกอน เพื่อรองรับน้ำและป้องกันผลกระทบต่อน้ำที่ข้างเคียง พร้อมทั้งปลูกพืชคลุมดิน และไถย่นต้นโตเร็วบนแนวคันดิน เพื่อป้องกันการชะล้างพังทลายของแนวคันดิน ดังรูปที่ 2-4 	-

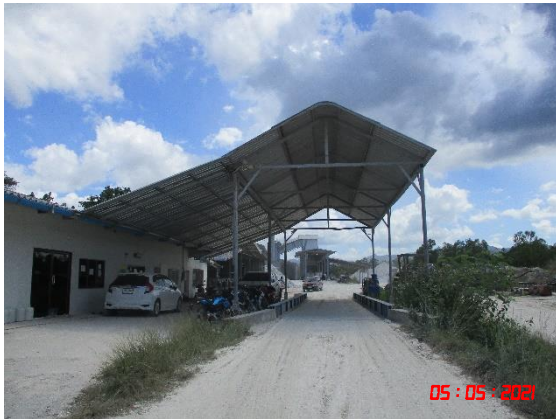
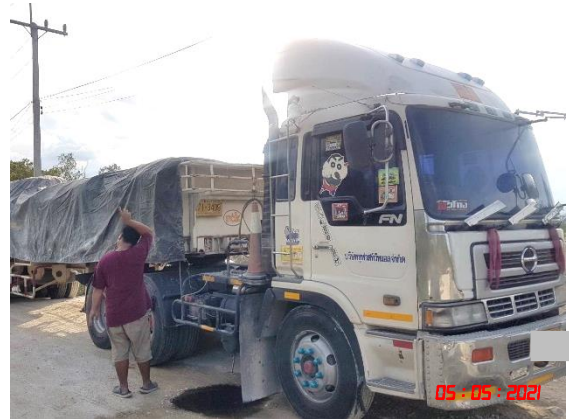
รูปที่ 2-8 การปฏิบัติตามกฎระเบียบในการขนส่งแร่

จุดชั่งน้ำหนักรถบรรทุก

การปิดคลุมผ้าใบรถบรรทุก

เงื่อนไขตามมาตรการ	ผลการปฏิบัติตามมาตรการ	ปัญหา อุปสรรค ที่ไม่สามารถปฏิบัติตามมาตรการ และแนวทางแก้ไข
9. ในการขนส่งแร่ออกนอกพื้นที่โครงการ ให้ควบคุมน้ำหนักบรรทุกให้อยู่ในพิกัดที่ทางราชการกำหนด และควบคุมความเร็วของรถบรรทุกไม่เกิน 25 กิโลเมตรต่อชั่วโมง โดยเฉพาะในช่วงที่ผ่านชุมชนและจะต้องใช้ผ้าใบปิดคลุมเพื่อป้องกันการตกหล่นของหิน และลดการฟุ้งกระจายของฝุ่นละออง รวมทั้งห้ามทำการขนส่งแร่ในช่วงเวลา 07.00-08.00 น. และ 15.00-16.30 น. ซึ่งเป็นช่วงที่นักเรียนและประชาชนเดินทางไป-กลับจากโรงเรียน	<ul style="list-style-type: none"> ● ผู้ถือประทานบัตรได้ออกกฎระเบียบในการขนส่งแร่ เพื่อลดผลกระทบด้านต่างๆ ที่คาดว่าจะเกิดขึ้นกับชุมชนที่อยู่โดยรอบโครงการ ดังนี้ (รูปที่ 2-8) <ul style="list-style-type: none"> - ควบคุมน้ำหนักบรรทุกให้อยู่ในพิกัดที่ทางราชการกำหนด - ควบคุมความเร็วของรถบรรทุกไม่เกิน 25 กิโลเมตรต่อชั่วโมง - ใช้ผ้าใบปิดคลุมเพื่อป้องกันการตกหล่นของหิน และลดการฟุ้งกระจายของฝุ่นละออง - ห้ามทำการขนส่งแร่ในช่วงเวลา 07.00-08.00 น. และ 15.00-16.30 น. ซึ่งเป็นช่วงที่นักเรียนและประชาชนเดินทางไป-กลับจากโรงเรียน 	-

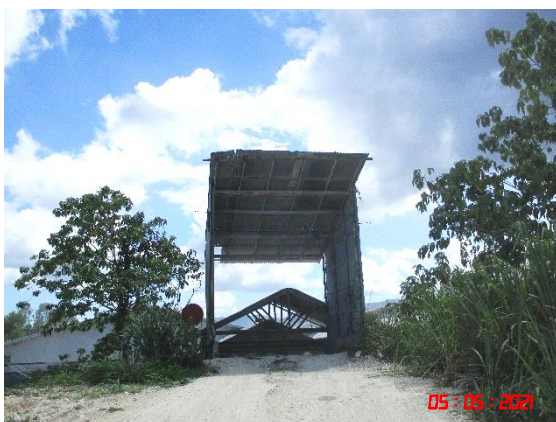
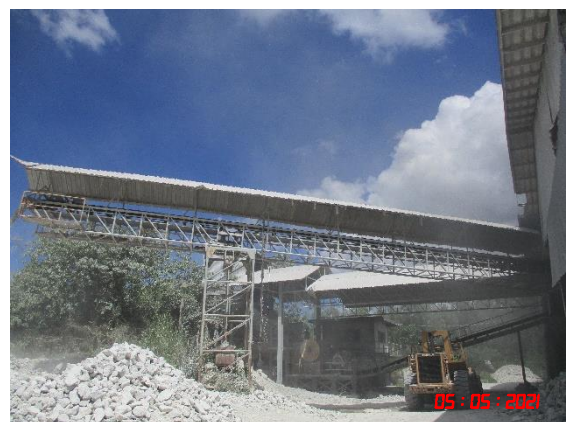
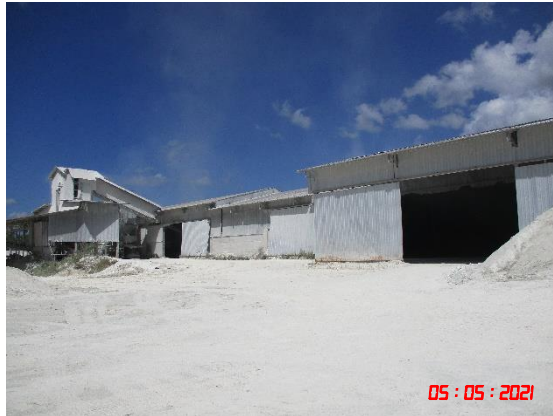
รูปที่ 2-10 ระบบป้องกันผลกระทบสิ่งแวดล้อมบริเวณโรงแต่งแร่ของโครงการ

อาคารปิดคลุมยังรับแร่

หลังคาปิดคลุมสายพานลำเลียง

อาคารปิดคลุมโรงแต่งแร่

เงื่อนไขตามมาตรการ	ผลการปฏิบัติตามมาตรการ	ปัญหา อุปสรรค ที่ไม่สามารถปฏิบัติตามมาตรการ และแนวทางแก้ไข
12. โรงแต่งแร่ของโครงการ จะต้องมียระบบป้องกันและกำจัดฝุ่นที่มีประสิทธิภาพ โดยการจัดทำเป็นระบบปิด มีการติดตั้งวัสดุปิดคลุมบริเวณยังรับแร่ เครื่องบดย่อยแร่ (Jaw crusher) ทุกขั้นตอน ตะแกรงคัดขนาด และสายพานลำเลียงแร่ พร้อมทั้งติดตั้งระบบสเปรย์น้ำบริเวณจุดกำเนิดฝุ่นทุกจุด เพื่อป้องกันการฟุ้งกระจายของฝุ่น และจะต้องมีการบำรุงรักษาระบบป้องกันและกำจัดฝุ่นให้สามารถใช้งานได้มีประสิทธิภาพดีอยู่เสมอ และเปิดใช้งานตลอดเวลาที่ดำเนินการ โดยให้นำประกาศกรมอุตสาหกรรมพื้นฐานและการเหมืองแร่ เรื่อง ให้โรงโม่ บด หรือย่อยหิน มียระบบป้องกันผลกระทบสิ่งแวดล้อม ลงวันที่ 12 มกราคม 2548 มาปฏิบัติในการดูแลรักษาสิ่งแวดล้อมโดยอนุโลมด้วย	<ul style="list-style-type: none"> ● โรงแต่งแร่ของโครงการมียระบบป้องกันและกำจัดฝุ่นที่มีประสิทธิภาพ โดยการจัดทำเป็นระบบปิด มีการติดตั้งวัสดุปิดคลุมบริเวณยังรับแร่ เครื่องบดย่อยแร่ ทุกขั้นตอน ตะแกรงคัดขนาด และสายพานลำเลียงแร่ พร้อมทั้งติดตั้งระบบสเปรย์น้ำบริเวณจุดกำเนิดฝุ่นทุกจุด เพื่อป้องกันการฟุ้งกระจายของฝุ่น และมีการบำรุงรักษาระบบป้องกันและกำจัดฝุ่นให้สามารถใช้งานได้มีประสิทธิภาพดีอยู่เสมอ และเปิดใช้งานตลอดเวลาที่ดำเนินการ ดังรูปที่ 2-10 	-

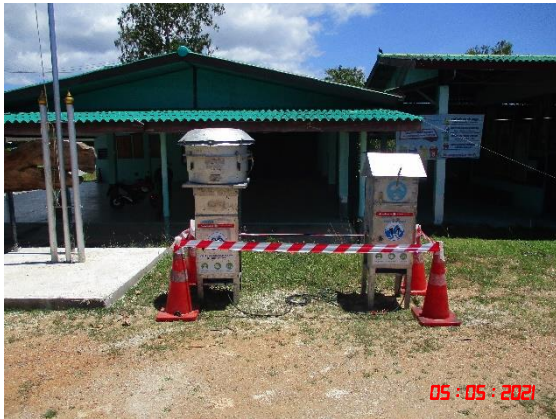
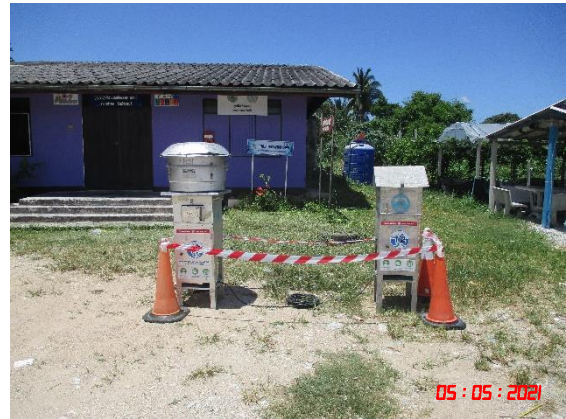
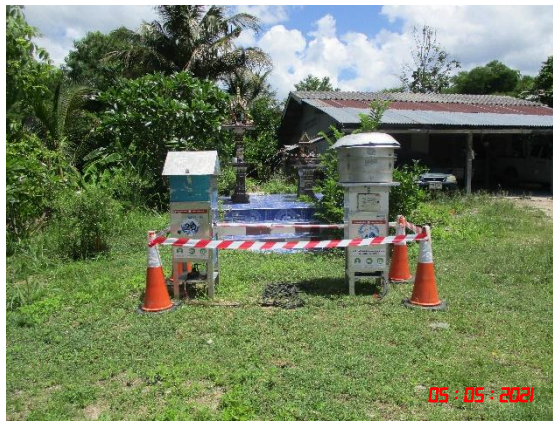
รูปที่ 2-13 การตรวจวัดคุณภาพอากาศ ระหว่างวันที่ 5-8 พฤษภาคม 2564

บ้านร่องเจริญ

บ้านโป่งกระทิงล่าง

บ้านห้วยสวนพลู

ฝุ่นละอองแขวนลอยรวม (TSP) ซึ่งแขวนลอยอยู่ในอากาศจะถูกดูดผ่านกระดาศกรองชนิด กลาสไฟเบอร์ที่ผ่านการอบ-ซัง (Equilibrate) อย่างน้อย 24 ชั่วโมง ด้วยอัตราการไหลของอากาศในช่วง 40-60 ลูกบาศก์ฟุตต่อนาที ตลอดระยะเวลา 24 ชั่วโมง จากนั้นนำกระดาศกรองไปอบ-ซัง (Equilibrate) อีกครั้ง เพื่อทราบน้ำหนักของฝุ่นละออง แล้วนำมาคำนวณค่าความเข้มข้นของฝุ่นละออง รวมเฉลี่ย 24 ชั่วโมง

ฝุ่นละอองขนาดเล็กกว่า 10 ไมครอน (PM-10) จะถูกดูดผ่านหัววัดขนาดซึ่งมีลักษณะเป็น Acceleration Jet ผ่านลงไปทีกระดาศกรองชนิดกลาสไฟเบอร์ที่ผ่านการอบ-ซังแล้วด้วยอัตราการไหล ของอากาศ 40 ลูกบาศก์ฟุตต่อนาที ตลอดระยะเวลา 24 ชั่วโมง จากนั้นนำกระดาศกรองชนิด กลาสไฟเบอร์ที่เก็บตัวอย่างแล้วไปอบ-ซัง (Equilibrate) อีกครั้ง เพื่อหาน้ำหนักฝุ่นละอองเพิ่มขึ้น แล้วนำมาคำนวณค่าความเข้มข้นฝุ่นละอองขนาดเล็กเฉลี่ย 24 ชั่วโมง

การตรวจวัดคุณภาพอากาศในรูปปริมาณฝุ่นละอองแขวนลอยรวม (TSP) และปริมาณฝุ่นละออง ขนาดเล็กกว่า 10 ไมครอน (PM-10) โครงการเหมืองแร่เฟลด์สปาร์ ประทานบัตรที่ 21067/15823 ของ บริษัท ปทุมพัฒนาพาณิชย์การแร่ จำกัด โดยทำการตรวจวัดบริเวณบ้านร่องเจริญ บ้านโป่งกระทิงล่าง และบ้านห้วยสวนพลู ระหว่างวันที่ 5-8 พฤษภาคม 2564 มีค่าผลการตรวจวัดแสดงดังตารางที่ 2-2 รายละเอียดผลการตรวจวัดทางห้องปฏิบัติการดังเอกสารแนบ 10 เอกสารสอบเทียบเครื่องมือดัง เอกสารแนบ 11 และเอกสารอนุญาตขึ้นทะเบียนห้องปฏิบัติการวิเคราะห์ดังเอกสารแนบ 12

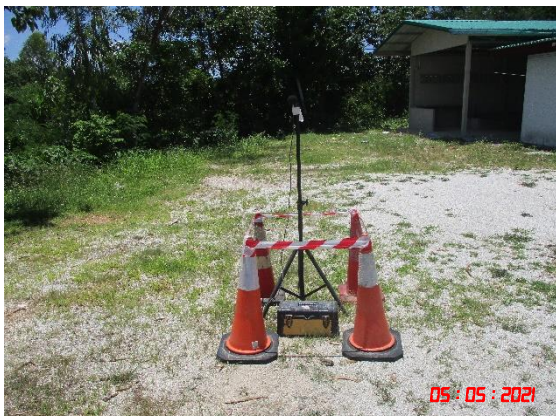
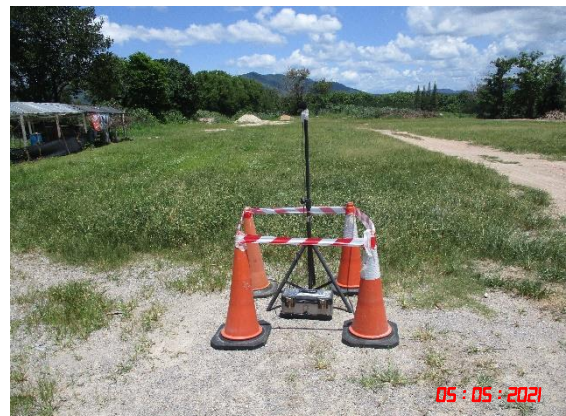
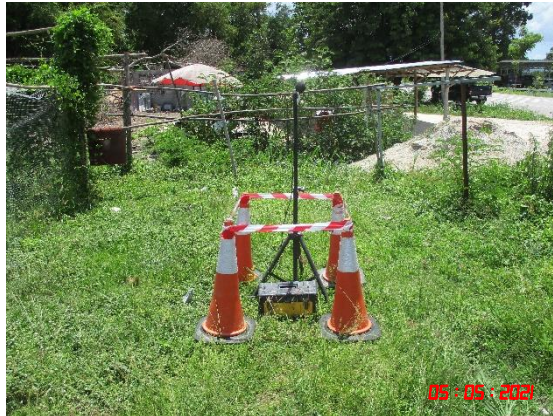
รูปที่ 2-14 การตรวจวัดระดับเสียง ระหว่างวันที่ 5-8 พฤษภาคม 2564

บ้านร่องเจริญ

บ้านโป่งกระทิงล่าง

บ้านห้วยสวนพลู

การตรวจวัดระดับเสียงเฉลี่ย 24 ชั่วโมง (Leq 24 hrs.) ดำเนินการโดยติดตั้งเครื่องวัดระดับเสียง (Sound Level Meter) ให้สูงจากพื้นไม่น้อยกว่า 1.2 เมตร และห่างจากกำแพงหรือสิ่งกีดขวางในรัศมี 3.5 เมตร เพื่อป้องกันการสะท้อนกลับของเสียง กำหนดให้ด้านไมโครโฟนหันไปทางแหล่งกำเนิดเสียงที่ตรวจวัด โดยกำหนดให้อยู่ในวงจรรถ่วงน้ำหนัก เอ (Weighting A) การตอบสนองแบบฟาสต์ (Fast), Mode Leq กำหนดช่วงเวลาเฉลี่ย 1 ชั่วโมง โดยมีการปรับเทียบค่าความถูกต้องทั้งภายในเครื่อง

การตรวจวัดระดับเสียงเฉลี่ย 24 ชั่วโมง (Leq 24 hrs.) และระดับเสียงสูงสุด (L_{max}) โครงการเหมืองแร่เฟลด์สปาร์ ประทานบัตรที่ 21067/15823 ของบริษัท ปทุมวัฒน์พาณิชย์การแร่ จำกัด โดยทำการตรวจวัดบริเวณบ้านร่องเจริญ บ้านโป่งกระทิงล่าง และบ้านห้วยสวนพลู ระหว่างวันที่ 5-8 พฤษภาคม 2564 มีค่าผลการตรวจวัดดังตารางที่ 2-3 รายละเอียดผลการตรวจวัดทางห้องปฏิบัติการดังเอกสารแนบ 10 เอกสารสอบเทียบเครื่องมือดังเอกสารแนบ 11 และเอกสารอนุญาตขึ้นทะเบียนห้องปฏิบัติการวิเคราะห์ดังเอกสารแนบ 12

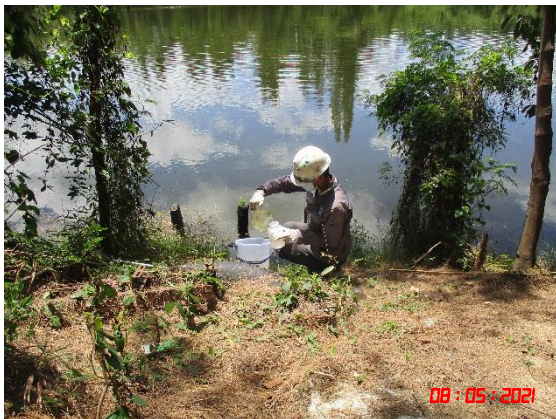
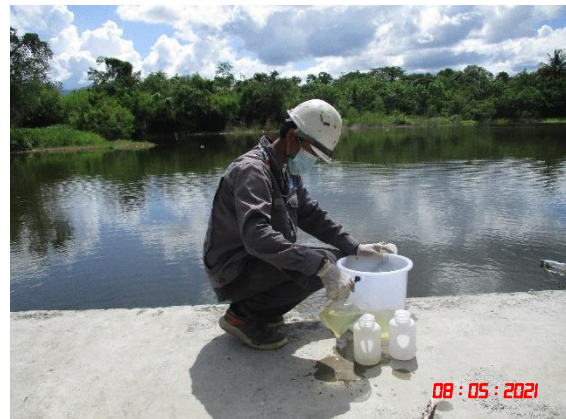
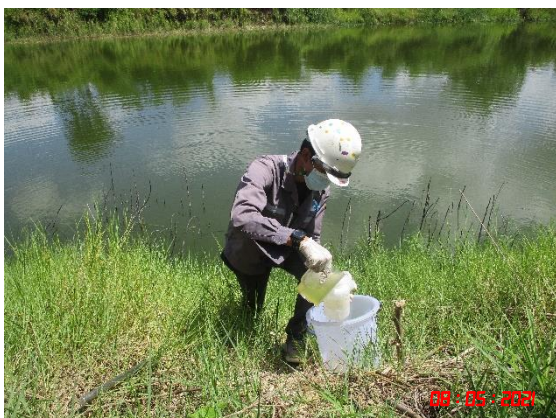
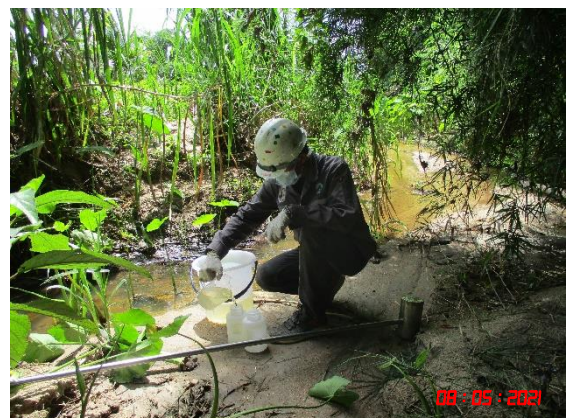
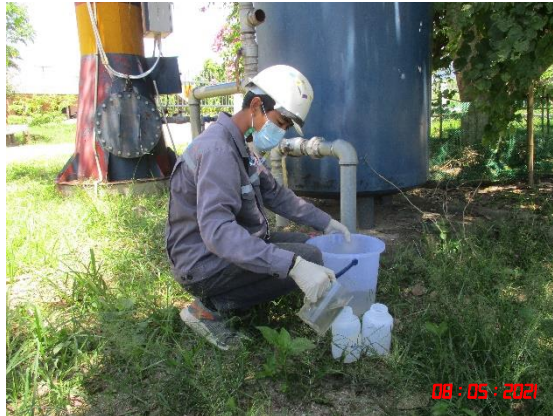
รูปที่ 2-15 การเก็บตัวอย่างน้ำ วันที่ 8 พฤษภาคม 2564

สระน้ำบ้านห้วยสวนพลู

ฝายน้ำล้นห้วยท่าเคยล่าง

สระหลวงบ้านร่องเจริญ

ห้วยไม่มีชื่อทางด้านทิศตะวันตก

น้ำบาดาลบ้านร่องเจริญ

เงื่อนไขตามมาตรการ	ผลการปฏิบัติตามมาตรการ	ปัญหา อุปสรรค ที่ไม่สามารถปฏิบัติตามมาตรการ และแนวทางแก้ไข
<p>18. ให้ดำเนินการตรวจสอบคุณภาพสิ่งแวดล้อม ปีละ 2 ครั้ง ในช่วงเดือนเมษายน-พฤษภาคม และเดือนพฤศจิกายน-ธันวาคม และรายงานผลให้ทราบทุกครั้ง โดยมีรายละเอียด ดังนี้</p> <ul style="list-style-type: none"> - ตรวจวัดปริมาณฝุ่นละอองรวม (TSP) และฝุ่นละอองขนาดเล็กกว่า 10 ไมครอน (PM10) เฉลี่ย 24 ชั่วโมง เป็นระยะเวลา 3 วันต่อเนื่อง จำนวน 3 สถานี ได้แก่ บริเวณบ้านร่องเจริญ บ้านโป่งกระทิงล่าง และบริเวณบ้านห้วยสวนพลู - ตรวจวัดระดับเสียงเฉลี่ย 24 ชั่วโมง (Leq 24 hrs.) และระดับเสียงสูงสุด (L_{max}) เป็นระยะเวลา 3 วันต่อเนื่อง จำนวน 3 สถานี ได้แก่ บริเวณบ้านร่องเจริญ บ้านโป่งกระทิงล่าง และบริเวณบ้านห้วยสวนพลู - ตรวจวัดแรงสั่นสะเทือนจากการทำเหมือง จำนวน 2 สถานี ได้แก่ บริเวณบ้านร่องเจริญหลังที่ใกล้พื้นที่โครงการที่สุดทางด้านทิศเหนือ และบริเวณทางหลวงหมายเลข 3313 - ตรวจวัดคุณภาพน้ำ จำนวน 5 สถานี ได้แก่ สระน้ำบ้านห้วยสวนพลู ฝายน้ำล้นห้วยท่าเคยล่าง สระหลวงบ้านร่องเจริญ ห้วยไม่มีชื่อทางด้านทิศตะวันตก และน้ำบาดาลบ้านร่องเจริญ โดยตรวจวัดค่าความเป็นกรด-ด่าง (pH) ค่าความขุ่น (Turbidity) ปริมาณตะกอนแขวนลอยทั้งหมด (Total Suspended Solids) ปริมาณตะกอนละลายทั้งหมด (Total Dissolved Solid) ความกระด้างทั้งหมด (Total Hardness) ซัลเฟต (Sulfate) และปริมาณเหล็กทั้งหมด (Total Iron) 	<ul style="list-style-type: none"> ● ผู้ถือประทานบัตรได้มอบหมายให้บริษัท ไมน์ เอ็นจิเนียริง คอนซัลแตนท์ จำกัด ดำเนินการตรวจวัดคุณภาพสิ่งแวดล้อม พร้อมทั้งรายงานผลให้หน่วยงานที่เกี่ยวข้องทราบ ดังนี้ <ul style="list-style-type: none"> - ดำเนินการตรวจวัดปริมาณฝุ่นละอองแขวนลอยรวม (TSP) และฝุ่นละอองขนาดเล็กกว่า 10 ไมครอน (PM-10) จำนวน 3 สถานี ได้แก่ บริเวณบ้านร่องเจริญ บ้านโป่งกระทิงล่าง และบริเวณบ้านห้วยสวนพลู ระหว่างวันที่ 5-8 พฤษภาคม 2564 ดังรูปที่ 2-13 พบว่า ผลการตรวจวัดปริมาณฝุ่นละอองแขวนลอยรวม (TSP) และฝุ่นละอองขนาดเล็กกว่า 10 ไมครอน (PM-10) มีค่าอยู่ในเกณฑ์มาตรฐาน - ดำเนินการตรวจวัดระดับเสียงเฉลี่ย 24 ชั่วโมง (Leq 24 hrs.) และระดับเสียงสูงสุด (L_{max}) จำนวน 3 สถานี ได้แก่ บริเวณบ้านร่องเจริญ บ้านโป่งกระทิงล่าง และบริเวณบ้านห้วยสวนพลู ระหว่างวันที่ 5-8 พฤษภาคม 2564 ดังรูปที่ 2-14 พบว่า ผลการตรวจวัดระดับเสียงเฉลี่ย 24 ชั่วโมง (Leq 24 hrs.) และระดับเสียงสูงสุด (L_{max}) มีค่าอยู่ในเกณฑ์มาตรฐาน - ในการดำเนินการตรวจวัดคุณภาพสิ่งแวดล้อม ระหว่างวันที่ 5-8 พฤษภาคม 2564 พบว่า ทางโครงการไม่มีการระเบิดหน้าเหมืองเนื่องจากอยู่ในระหว่างการขอใบอนุญาตใช้วัตถุระเบิด (ป.5) - ดำเนินการเก็บตัวอย่างน้ำ จำนวน 5 สถานี ได้แก่ สระน้ำบ้านห้วยสวนพลู ฝายน้ำล้นห้วยท่าเคยล่าง สระหลวงบ้านร่องเจริญ ห้วยไม่มีชื่อทางด้านทิศตะวันตก และน้ำบาดาลบ้านร่องเจริญ เมื่อวันที่ 8 พฤษภาคม 2564 ดังรูปที่ 2-15 พบว่า ผลการวิเคราะห์มีค่าอยู่ในเกณฑ์มาตรฐาน 	<p>-</p>

การวิเคราะห์คุณภาพน้ำผิวดินรอบโครงการเหมืองแร่เฟลด์สปาร์ ประทานบัตรที่ 21067/15823 ของบริษัท ปทุมวัฒนาพาณิชย์การแร่ จำกัด โดยทำการเก็บตัวอย่างน้ำบริเวณสระน้ำบ้านห้วยสวนพลู ฝายน้ำล้นห้วยท่าเคยล่าง สระหลวงบ้านร่องเจริญ และห้วยไม่มีชื่อทางด้านทิศตะวันตก เมื่อวันที่ 8 พฤษภาคม 2564 แสดงผลการวิเคราะห์ดังตารางที่ 2-5 รายละเอียดผลการวิเคราะห์ทางห้องปฏิบัติการดังเอกสารแนบ 10 เอกสารสอบเทียบเครื่องมือดังเอกสารแนบ 11 และเอกสารอนุญาตขึ้นทะเบียนห้องปฏิบัติการวิเคราะห์ดังเอกสารแนบ 12

การวิเคราะห์คุณภาพน้ำใต้ดินรอบโครงการเหมืองแร่เฟลด์สปาร์ ประทานบัตรที่ 21067/15823 ของบริษัท ปทุมวัฒนาพาณิชย์การแร่ จำกัด โดยทำการเก็บตัวอย่างน้ำบาดาลบ้านร่องเจริญ เมื่อวันที่ 8 พฤษภาคม 2564 แสดงผลการวิเคราะห์ดังตารางที่ 2-7 รายละเอียดผลการวิเคราะห์ทางห้องปฏิบัติการดังเอกสารแนบ 10 เอกสารสอบเทียบเครื่องมือดังเอกสารแนบ 11 และเอกสารอนุญาตขึ้นทะเบียนห้องปฏิบัติการวิเคราะห์ดังเอกสารแนบ 12
