บทที่ 2**ผลการปฏิบัติตามมาตรการป้องกันและแก้ไขผลกระทบสิ่งแวดล้อม****2.1 ผลการปฏิบัติตามมาตรการป้องกันและแก้ไขผลกระทบสิ่งแวดล้อม**

ตารางที่ 2.1 สรุปผลการปฏิบัติตามมาตรการป้องกันและแก้ไขผลกระทบสิ่งแวดล้อม โครงการโรงงานผลิตอลูมิเนียม (ครั้งที่ 2)
บริษัท ไมย์เออร์ อลูมิเนียม (ประเทศไทย) จำกัด ประจำปีงบประมาณ-มิถุนายน 2567 (ระยะก่อสร้าง)

ตารางที่ 2.2 สรุปผลการปฏิบัติตามมาตรการป้องกันและแก้ไขผลกระทบสิ่งแวดล้อม โครงการโรงงานผลิตอลูมิเนียม (ครั้งที่ 2)

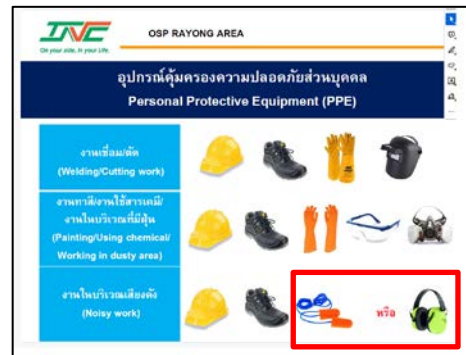
<p>รูปที่ 2.2 อุปกรณ์ PPE สำหรับคนงานก่อสร้าง</p>

- จัดหาอุปกรณ์ป้องกันอันตรายส่วนบุคคล เช่น เครื่องอุดหู เครื่องครอบหู ให้กับคนงานที่เข้าทำงานในบริเวณที่มีระดับเสียงดังมากกว่า 80 เดซิเบล (เอ)	- ปัจจุบันในรอบเดือนมกราคม-มิถุนายน 2567 ไม่มีกิจกรรมก่อสร้างในพื้นที่โครงการ ทั้งนี้หากมีกิจกรรมก่อสร้างใดๆ โครงการจะจัดหาอุปกรณ์ป้องกันอันตรายส่วนบุคคลเครื่องครอบหูให้กับคนงานที่เข้าทำงานในบริเวณที่มีระดับเสียงดังมากกว่า 80 เดซิเบล (เอ) และกำหนดให้คนงานสวมใส่อุปกรณ์ป้องกันเสียงดังทุกครั้ง เช่น ที่ครอบหู ปลั๊กอุดหู เป็นต้น (รูปที่ 2.2)	- ไม่มีปัญหา

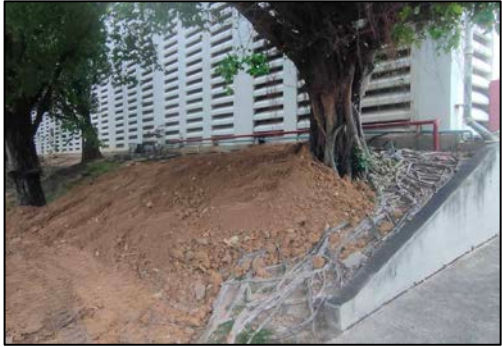
ผลกระทบสิ่งแวดล้อม	มาตรการป้องกันและแก้ไขผลกระทบสิ่งแวดล้อม	รายละเอียดการปฏิบัติจริง	ปัญหาและแนวทางแก้ไข	การอ้างอิง
6. การกำจัดกากของเสีย	- รวบรวมและเก็บเศษวัสดุก่อสร้างที่สามารถนำกลับมาใช้ใหม่ได้ เพื่อนำมาขายหรือนำกลับมาใช้ใหม่	- ปัจจุบันในรอบเดือนมกราคม-มิถุนายน 2567 ไม่มีกิจกรรมก่อสร้างในพื้นที่โครงการ ทั้งนี้หากมีกิจกรรมก่อสร้างใดๆ โครงการจะเตรียมพื้นที่ด้านข้างโรงงานเพื่อเก็บรวบรวมเศษดิน และนำกลับมาใช้ใหม่สำหรับเศษวัสดุอื่นๆ ทางผู้รับเหมาจะรวบรวมนำไปขายหรือนำกลับมาใช้ใหม่ต่อไป (รูปที่ 2.3)	- ไม่มีปัญหา

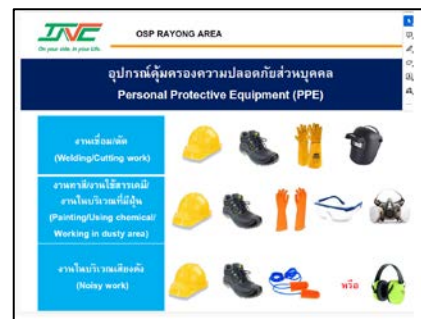
ผลกระทบสิ่งแวดล้อม	มาตรการป้องกันและแก้ไขผลกระทบสิ่งแวดล้อม	รายละเอียดการปฏิบัติจริง	ปัญหาและแนวทางแก้ไข	การอ้างอิง
10. อาชีวอนามัยและความปลอดภัย (ต่อ)	<ul style="list-style-type: none"> ความปลอดภัยส่วนบุคคล <ul style="list-style-type: none"> จัดเตรียมอุปกรณ์ป้องกันอันตรายส่วนบุคคลให้เหมาะสมสำหรับการก่อสร้างในแต่ละประเภท 	<ul style="list-style-type: none"> ปัจจุบันในรอบเดือนมกราคม-มิถุนายน 2567 ไม่มีกิจกรรมก่อสร้างในพื้นที่โครงการ ทั้งนี้หากมีกิจกรรมก่อสร้างใดๆ โครงการจะจัดเตรียมอุปกรณ์ป้องกันอันตรายส่วนบุคคลให้เหมาะสมสำหรับการก่อสร้าง (รูปที่ 2.2) 	<ul style="list-style-type: none"> ไม่มีปัญหา

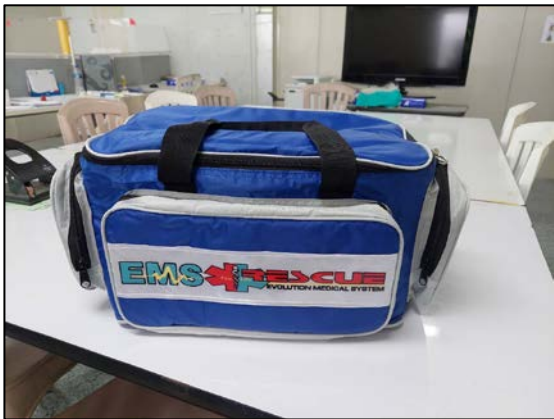
<p>รูปที่ 2.4 กระเป๋าพยาบาล / กระเป๋า ยา ชุดเงิน</p>

ผลกระทบสิ่งแวดล้อม	มาตรการป้องกันและแก้ไขผลกระทบสิ่งแวดล้อม	รายละเอียดการปฏิบัติจริง	ปัญหาและแนวทางแก้ไข	การอ้างอิง
10. อาชีวอนามัยและความปลอดภัย (ต่อ)	<ul style="list-style-type: none"> การฝึกอบรมพนักงานทางด้านการปฏิบัติงานอย่างปลอดภัย 	<ul style="list-style-type: none"> ปัจจุบันในรอบเดือนมกราคม-มิถุนายน 2567 ไม่มีกิจกรรมก่อสร้างในพื้นที่โครงการ ทั้งนี้หากมีกิจกรรมก่อสร้างใดๆ ก่อนปฏิบัติงานโครงการจะจัดให้มีการฝึกอบรมพนักงานทางด้านการปฏิบัติงานอย่างปลอดภัยตามที่มาตรการกำหนด 	<ul style="list-style-type: none"> ไม่มีปัญหา 	-
	<ul style="list-style-type: none"> การจัดการรักษาพยาบาลและการปฐมพยาบาลเบื้องต้น 	<ul style="list-style-type: none"> ปัจจุบันในรอบเดือนมกราคม-มิถุนายน 2567 ไม่มีกิจกรรมก่อสร้างในพื้นที่โครงการ ทั้งนี้หากมีกิจกรรมก่อสร้างใดๆ โครงการจะจัดให้มีกระเป๋า ยา ชุดเงินสำหรับการจัดการรักษาพยาบาลและการปฐมพยาบาลเบื้องต้น (รูปที่ 2.4) 	<ul style="list-style-type: none"> ไม่มีปัญหา

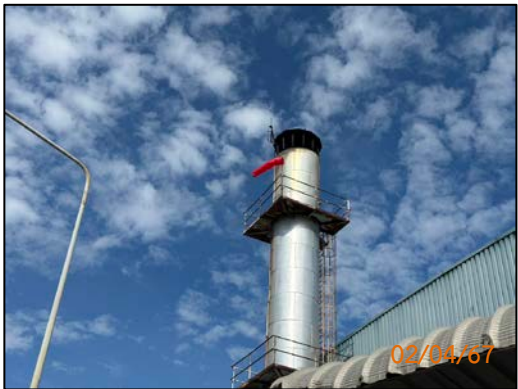
<p>รูปที่ 2.2 ปล่องควันของเตาหลอม</p> <p>ข้อมูลตามการออกแบบของพัดลมดูดอากาศ Furnace stack (Design)</p> <ul style="list-style-type: none"> - ระบบการดูดอากาศของ Furnace stack ประกอบด้วยพัดลม 2 ตัว - พัดลม common fume gas fan ออกแบบที่อัตราการไหล 40,000 m³/hr.

ผลกระทบสิ่งแวดล้อม	มาตรการป้องกันและแก้ไขผลกระทบ	รายละเอียดการปฏิบัติจริง	ปัญหาและแนวทางแก้ไข	การอ้างอิง
2. คุณภาพอากาศ 3.1 การควบคุมคุณภาพอากาศ	- ควบคุมความเข้มข้นมลพิษทางอากาศที่ปล่อยออกจากโครงการให้มีค่าอยู่ในเกณฑ์กำหนดนี้เท่านี้ กล่าวคือ ก๊าซออกไซด์ของไนโตรเจน (NO _x) ไม่เกิน 180 ppm ฝุ่น (TSP) ไม่เกิน 150 มก./ลบ.ม. เพื่อเป็นการลดผลกระทบด้านมลพิษทางอากาศที่ปล่อยออกจากโครงการ และอาจส่งผลกระทบต่อคุณภาพอากาศในบรรยากาศได้	- การตรวจวัดคุณภาพอากาศที่ระบายจากปล่องควันของเตาหลอม (Melting Furnace) (รูปที่ 2.2) ในช่วงเดือนมกราคม-มิถุนายน 2567 พบว่า NO _x มีค่า 86.6 ส่วนในล้านส่วน และ TSP มีค่า 6.8 มก./ลบ.ม. ซึ่งมีค่าอยู่ในเกณฑ์ที่กำหนด (ผลการตรวจวัดในวันที่ 9 กุมภาพันธ์ 2567) (ภาคผนวกที่ 3)	- ไม่พบปัญหา

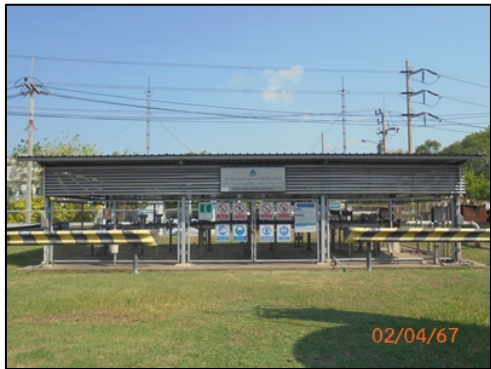
รูปที่ 2.3 สถานที่ใช้ก๊าซธรรมชาติ
	- ควบคุมการเกิด NO _x จากการเผาไหม้ โดยติดตั้ง Two-Bed Regenerative Burner ที่เตาหลอม	- โครงการได้ทำการติดตั้งหัวเผาแบบ Two-Bed Regenerative Burner ที่เตาหลอม (รูปที่ 2.4) ซึ่งเป็นหัวเผาที่สามารถลดการเกิด NO _x โดยอาศัยเทคนิคความแตกต่างของอัตราส่วนอากาศที่ใช้ในการเผาไหม้และเชื้อเพลิง	- ไม่พบปัญหา

ผลกระทบสิ่งแวดล้อม	มาตรการป้องกันและแก้ไขผลกระทบ	รายละเอียดการปฏิบัติจริง	ปัญหาและแนวทางแก้ไข	การอ้างอิง
3.1 การควบคุมคุณภาพอากาศ (ต่อ)	- ใช้ก๊าซธรรมชาติเป็นเชื้อเพลิง	- โครงการใช้ก๊าซธรรมชาติเป็นเชื้อเพลิงสำหรับเตาหลอม เพื่อเป็นการลดผลกระทบมลพิษทางด้านคุณภาพอากาศ (รูปที่ 2.3)	- ไม่พบปัญหา

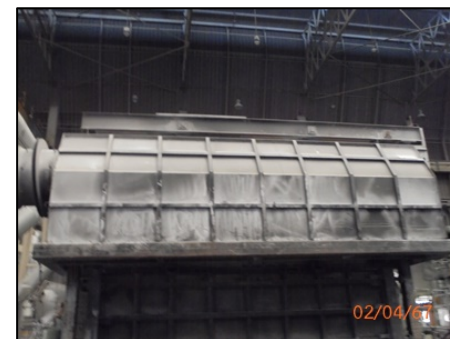
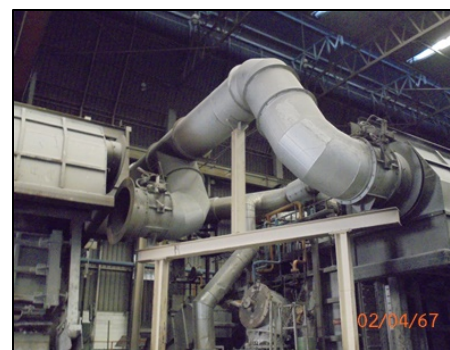
รูปที่ 2.5 Fume Hood
	- ทดสอบระบบ Fume Hood 1 ครั้ง หลังการก่อสร้างระบบ Fume Hood เสร็จใหม่ๆ เพื่อดูว่าการจัดสร้างเป็นไปตามแผนที่กำหนดไว้ เพื่อตรวจสอบความบกพร่องของระบบ และตรวจสอบประสิทธิภาพการทำงานของระบบ โดยจะต้องทดสอบอุปกรณ์ดังต่อไปนี้ <ul style="list-style-type: none"> • ทดสอบพัดลม และระบบ Fume Hood อย่างละเอียดทั้งระบบ • ตรวจวัดความเร็วลมผ่านท่อดูดอากาศ • ทดสอบความเร็วลมในท่อหรือความดันสถิตของท่อดูด 	- โครงการได้ดำเนินการทดสอบระบบ Fume Hood อย่างละเอียดทั้งระบบเรียบร้อยแล้วหลังจากก่อสร้างเสร็จเพื่อตรวจสอบประสิทธิภาพของอุปกรณ์ดังกล่าว	- ไม่พบปัญหา

ผลกระทบสิ่งแวดล้อม	มาตรการป้องกันและแก้ไขผลกระทบ	รายละเอียดการปฏิบัติจริง	ปัญหาและแนวทางแก้ไข	การอ้างอิง
3.2 การรักษาอุปกรณ์	- ติดตั้ง Fume Hood เพื่อรวบรวมอากาศเสียก่อนปล่อยออกทางปล่องควัน	- โครงการได้ทำการติดตั้ง Fume Hood (รูปที่ 2.5) เพื่อรวบรวมอากาศเสียจากเตาหลอมและเตาพังก่อนที่จะปล่อยออกทางปล่องควัน	- ไม่พบปัญหา

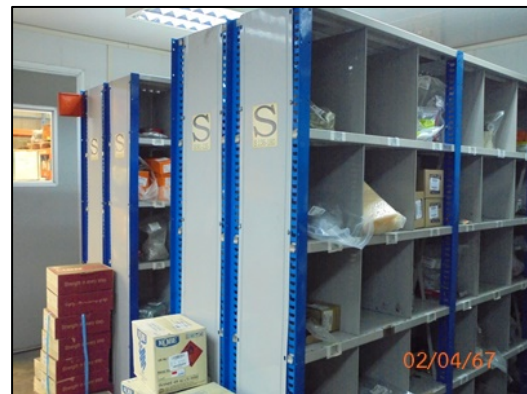
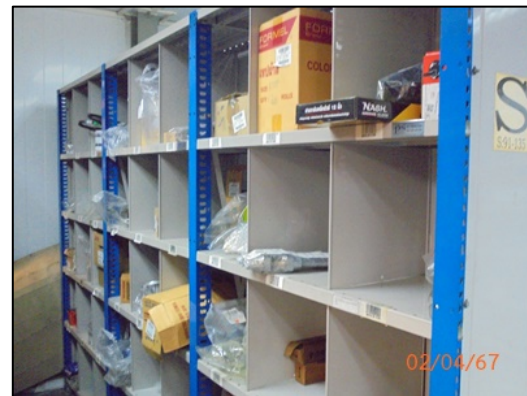
<p>รูปที่ 2.8 ห้องจัดเก็บอะไหล่สำรองและอุปกรณ์ต่าง ๆ</p>

ผลกระทบสิ่งแวดล้อม	มาตรการป้องกันและแก้ไขผลกระทบ	รายละเอียดการปฏิบัติจริง	ปัญหาและแนวทางแก้ไข	การอ้างอิง
3.2 การรักษาอุปกรณ์ (ต่อ)	- จัดเตรียมอะไหล่สำรองที่จำเป็นพร้อมใช้งาน รวมทั้งอุปกรณ์ซ่อมบำรุงสำหรับระบบ Fume Hood อยู่เสมอ เช่น พัดลมดูดอากาศ สายพาน ฯลฯ	- โครงการได้จัดให้มีห้องสำหรับจัดเก็บอะไหล่สำรอง อุปกรณ์ซ่อมบำรุงสำหรับระบบ Fume Hood รวมถึงอุปกรณ์ในการซ่อมบำรุงสำหรับเครื่องจักรต่าง ๆ ของโครงการ (รูปที่ 2.8) โดยทำการจัดเก็บแบบแยกประเภทของอุปกรณ์ เพื่อให้เกิดความสะดวกในการนำไปใช้	- ไม่พบปัญหา

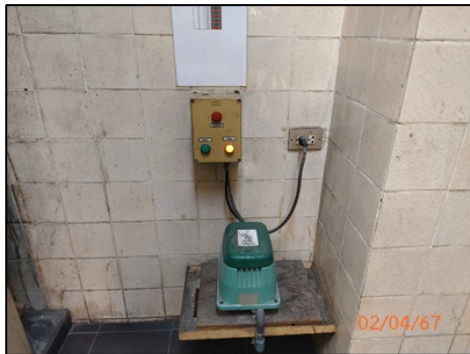
<p>รูปที่ 2.9 ระบบบำบัดน้ำเสีย</p>

ผลกระทบสิ่งแวดล้อม	มาตรการป้องกันและแก้ไขผลกระทบ	รายละเอียดการปฏิบัติจริง	ปัญหาและแนวทางแก้ไข	การอ้างอิง
4. คุณภาพน้ำ 4.1 น้ำเสียจากการอุปโภค-บริโภคของพนักงาน	- จัดให้มีถังบำบัดน้ำเสีย จำนวน 3 ถัง ประกอบด้วย ถังรุ่น AT-20E ถังรุ่น AT-30E และถังรุ่น AT-50E เพื่อบำบัดน้ำเสียจากการอุปโภค-บริโภคของพนักงาน ซึ่งมีปริมาณ 14.11 ลูกบาศก์เมตร/วัน ก่อนส่งเข้าระบบบำบัดน้ำเสียส่วนกลางของนิคมอุตสาหกรรมแหลมฉบัง	- โครงการได้จัดให้มีถังบำบัดน้ำเสียสำเร็จรูป (รูปที่ 2.9) ไว้สำหรับบำบัดน้ำเสียจากห้องน้ำ และมีถังบำบัดน้ำเสียสำเร็จรูปเป็นถังรุ่น AT-20E ถังรุ่น AT-30E และถังรุ่น AT-50E เพื่อบำบัดน้ำเสียจากการอุปโภค-บริโภคของพนักงาน โดยได้ฝังได้ดิน (ภาคผนวกที่ 8) เพื่อบำบัดน้ำเสียตามมาตรการกำหนดก่อนส่งเข้าระบบบำบัดน้ำเสียส่วนกลางของนิคมอุตสาหกรรมแหลมฉบัง	- ไม่พบปัญหา

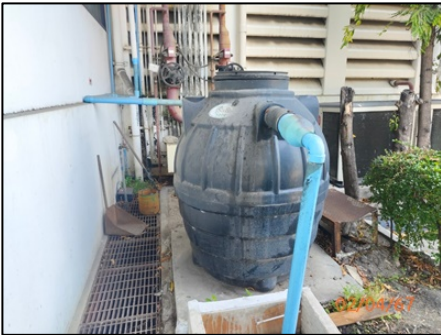
<p>รูปที่ 2.10 ถังดักไขมัน</p>

ผลกระทบสิ่งแวดล้อม	มาตรการป้องกันและแก้ไขผลกระทบ	รายละเอียดการปฏิบัติจริง	ปัญหาและแนวทางแก้ไข	การอ้างอิง
4.1 น้ำเสียจากการอุปโภค-บริโภคของพนักงาน (ต่อ)	- จัดให้มีระบบดักไขมัน (Grease Trap) รุ่น WT-1000 เพื่อบำบัดน้ำเสียจากโรงอาหารประมาณ 1.57 ลูกบาศก์เมตร/วัน ก่อนส่งเข้าระบบบำบัดน้ำเสียส่วนกลางของนิคมอุตสาหกรรมแหลมฉบัง	- โครงการได้ดำเนินการติดตั้งระบบดักไขมันรุ่น WT-1000 (รูปที่ 2.10) ที่มีขนาดใหญ่เพื่อประสิทธิภาพที่ดีในการบำบัดน้ำเสียจากโรงอาหารก่อนส่งเข้าบำบัดยังระบบบำบัดน้ำเสียสำเร็จรูปของโครงการ ร่วมกับน้ำเสียจากการอุปโภค-บริโภคของพนักงาน พร้อมทั้งจัดให้มีแผนงานการทำความสะอาด และตรวจเช็คระบบดักไขมันทุกวัน (ภาคผนวกที่ 9)	- ไม่พบปัญหา

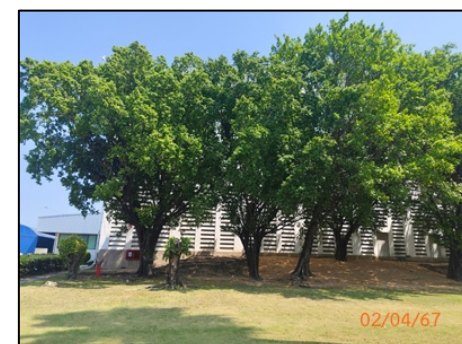
รูปที่ 2.11 Buffer Zone

ผลกระทบสิ่งแวดล้อม	มาตรการป้องกันและแก้ไขผลกระทบ	รายละเอียดการปฏิบัติจริง	ปัญหาและแนวทางแก้ไข	การอ้างอิง
5. เสียง	- ปลูกต้นไม้รอบ ๆ โครงการ เช่น ประดู่ สะเดา เพื่อเป็นกำแพงกันเสียง	- โครงการได้ทำการปลูกไม้ยืนต้นรอบ ๆ โครงการ รวมถึงทำการปลูกต้นไม้บริเวณโดยรอบอาคารผลิต เพื่อเป็นกำแพงกันเสียงที่เกิดจากการทำงานของเครื่องจักร (รูปที่ 2.11)	- ไม่พบปัญหา

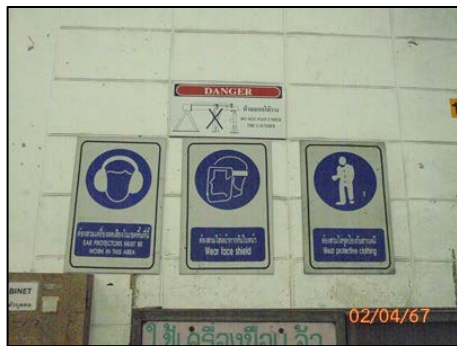
<p>รูปที่ 2.12 ป้ายเตือนพื้นที่ที่มีเสียงดัง</p>

ผลกระทบสิ่งแวดล้อม	มาตรการป้องกันและแก้ไขผลกระทบ	รายละเอียดการปฏิบัติจริง	ปัญหาและแนวทางแก้ไข	การอ้างอิง
5. เสียง (ต่อ)	- ทำเครื่องหมาย/ป้ายเตือนในบริเวณที่มีระดับเสียงสูงกว่า 80 เดซิเบล (เอ)	- โครงการได้ทำการติดตั้งเครื่องหมาย/ป้ายเตือนในบริเวณที่มีระดับความดังเสียงสูง เพื่อให้พนักงานที่ปฏิบัติงานในบริเวณดังกล่าว มีการสวมใส่อุปกรณ์ป้องกัน (รูปที่ 2.12) และมีป้ายกำหนดให้ปิดประตูทุกครั้งในบริเวณที่ตั้งของเครื่องจักรที่มีเสียงดัง (รูปที่ 2.13) ทั้งนี้ ผลการตรวจวัดระดับเสียงในพื้นที่การทำงาน และระดับเสียงโดยทั่วไปบริเวณริมรั้วของโครงการ ประจำปีงบประมาณ-มิถุนายน 2567 พบว่า มีค่าเป็นไปตามเกณฑ์มาตรฐานกำหนดไว้ทุกประการ ทั้งนี้ ผลการตรวจวัดระดับเสียงในพื้นที่การทำงาน และระดับเสียงโดยทั่วไปบริเวณริมรั้วของโครงการ ตรวจวัดไม่ตรงกับ การตรวจวัดระดับเสียงในพื้นที่การทำงาน เนื่องจากเครื่องตรวจวัดขัดข้องไม่สามารถตรวจวัดพร้อมกันได้	- ไม่พบปัญหา

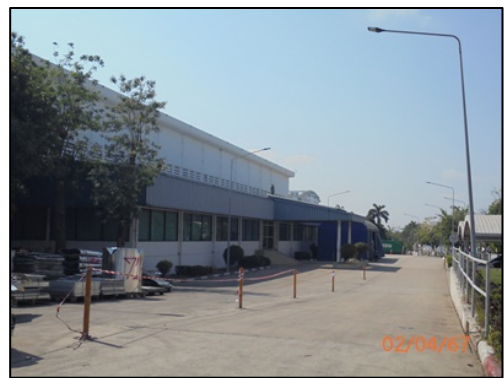
<p>รูปที่ 2.15 เส้นทางการจราจรภายในโครงการ</p>

ผลกระทบสิ่งแวดล้อม	มาตรการป้องกันและแก้ไขผลกระทบ	รายละเอียดการปฏิบัติจริง	ปัญหาและแนวทางแก้ไข	การอ้างอิง
6. คมนาคมขนส่ง	- กำหนดให้พนักงานขับรถปฏิบัติตามกฎจราจรอย่างเคร่งครัด	- โครงการจัดให้มีการฝึกอบรมความรู้ความเข้าใจเกี่ยวกับกฎจราจรให้กับพนักงานขับรถก่อนเริ่มงาน และกำชับให้ปฏิบัติตามกฎจราจรอย่างเคร่งครัด นอกจากนี้เพื่อเป็นการป้องกันอุบัติเหตุจากการจราจร ทางโครงการจึงทำเส้นแยกทางเข้า-ออกจากโครงการอย่างชัดเจน (รูปที่ 2.15) และมีการติดตั้งป้ายจราจรต่าง ๆ รวมถึงป้ายจำกัดความเร็วรถที่วิ่งรอบภายในโครงการใช้ความเร็วได้ไม่เกิน 15 กม./ชม. (รูปที่ 2.16) และจำกัดความเร็วของรถ Forklift ที่วิ่งในเขตพื้นที่การผลิตสามารถใช้ความเร็วได้ไม่เกิน 5 กม./ชม. (รูปที่ 2.17)	- ไม่พบปัญหา

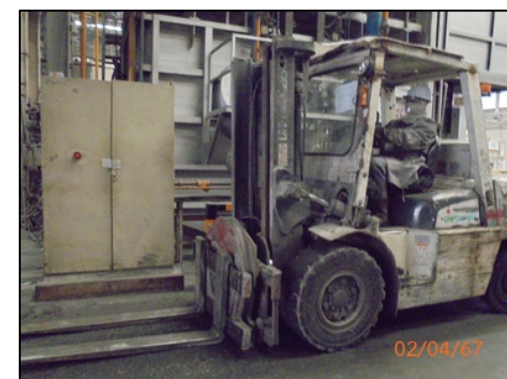
<p>รูปที่ 2.18 พนักงานขับรถ Forklift</p>

<p>รูปที่ 2.17 ป้ายจำกัดความเร็วรถ Forklift ไม่เกิน 5 กม./ชม.</p>
		<p>- โครงการได้จัดให้มีเบี้ยเลี้ยงสำหรับพนักงานที่ได้รับมอบหมายให้ขับรถ Forklift (รูปที่ 2.18) ซึ่งจะได้รับเมื่อปฏิบัติงานในเดือนนั้นๆ โดยไม่ก่อให้เกิดอุบัติเหตุหรือไม่ฝ่าฝืนกฎระเบียบ-กฎความปลอดภัยของบริษัทฯ เพื่อเป็นการสร้างแรงจูงใจให้กับพนักงานในการปฏิบัติตามกฎจราจรอย่างเคร่งครัดตามที่มาตรการกำหนด</p>	<p>- ไม่พบปัญหา</p>

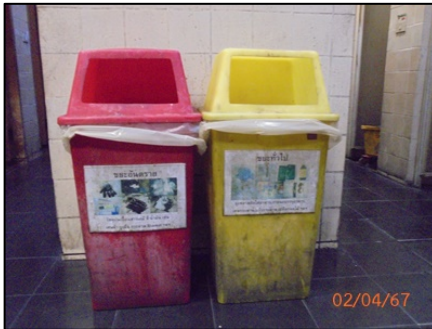
รูปที่ 2.19 ถังขยะแยกประเภท

7.1 กากของเสียจากการอุปโภค-บริโภคของพนักงาน	- ขยะมูลฝอยจากการอุปโภคบริโภคของพนักงาน มีการดำเนินการ ดังนี้ <ul style="list-style-type: none"> • ขยะมูลฝอยทั่วไป ประมาณ 36.77 ตัน/ปี รวบรวมใส่ถังขยะแบบแยกประเภท และมีฝาปิดมิดชิดก่อนติดต่อให้หน่วยงานที่ได้รับอนุญาตจากหน่วยงานราชการท้องถิ่นเก็บขนเพื่อนำไปกำจัดต่อไป 	- โครงการได้จัดเตรียมถังขยะแบบแยกประเภทและมีฝาปิดมิดชิดไว้สำหรับรองรับขยะมูลฝอยจากการอุปโภคบริโภคของพนักงาน (รูปที่ 2.19) และจะทำการรวบรวมไว้บริเวณที่พักขยะของโครงการและติดต่อหน่วยงานที่ได้รับอนุญาตจากหน่วยงานราชการท้องถิ่นเข้ามาเก็บขนเพื่อนำไปกำจัดเป็นลำดับต่อไป	- ไม่พบปัญหา

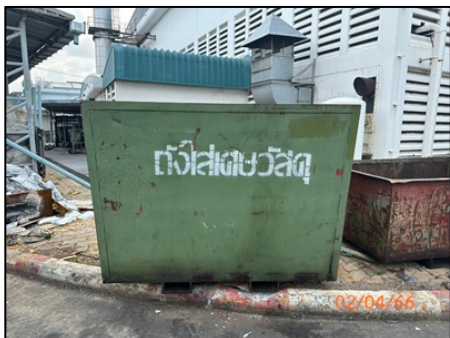
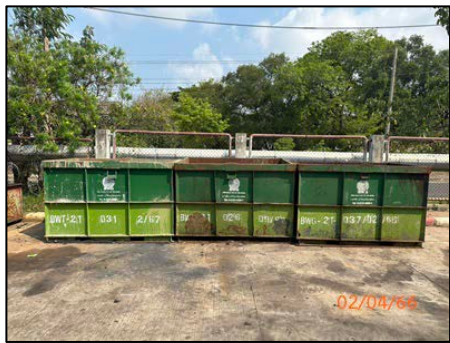
<p>รูปที่ 2.19 ถังขยะแยกประเภท (ต่อ)</p>

ผลกระทบสิ่งแวดล้อม	มาตรการป้องกันและแก้ไขผลกระทบ	รายละเอียดการปฏิบัติจริง	ปัญหาและแนวทางแก้ไข	การอ้างอิง
7.1 กากของเสียจากการอุปโภค-บริโภคของพนักงาน (ต่อ)	<ul style="list-style-type: none"> ขยะมูลฝอยที่สามารถนำกลับมาใช้ประโยชน์ได้ประมาณ 16.46 ตัน/ปี รวบรวมใส่ถังรองรับของเสียรีไซเคิลวางกระจายตามจุดต่าง ๆ ภายในพื้นที่โครงการและรวบรวมไปคัดแยกเพื่อส่งของเสียแต่ละประเภทนำไปรีไซเคิลต่อไป ขยะอันตรายประมาณ 1.65 ตัน/ปี รวบรวมใส่ถังรองรับของเสียอันตรายและส่งไปกำจัดยังบริษัทรับกำจัดของเสียอันตรายที่ได้รับอนุญาตจากกรมโรงงานอุตสาหกรรม 	<ul style="list-style-type: none"> ขยะมูลฝอยที่สามารถนำกลับมาใช้ประโยชน์ได้โครงการจะรวบรวมใส่ถังรองรับของเสียรีไซเคิลโดยคัดแยกเพื่อส่งของเสียแต่ละประเภทออกจากกันและติดต่อให้บริษัทรับซื้อของเก่านำไปรีไซเคิลต่อไป ขยะอันตรายโครงการจะดำเนินการรวบรวมใส่ถังรองรับของเสียอันตรายไว้ และส่งไปกำจัดยังบริษัทรับกำจัดของเสียอันตรายที่ได้รับอนุญาตจากกรมโรงงานอุตสาหกรรมต่อไป

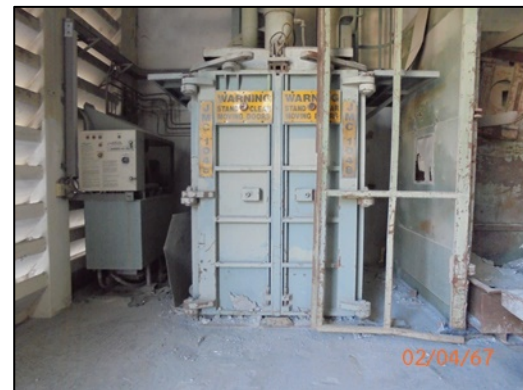
<p>รูปที่ 2.20 เครื่อง Tardis press</p>

ผลกระทบสิ่งแวดล้อม	มาตรการป้องกันและแก้ไขผลกระทบ	รายละเอียดการปฏิบัติจริง	ปัญหาและแนวทางแก้ไข	การอ้างอิง
7.2 กากของเสียจากกระบวนการผลิต	- กากตะกั่วอลูมิเนียม (Dross) ควรเก็บไว้บริเวณที่แห้ง	- กากตะกั่วอลูมิเนียม (Dross) ที่เหลือจากการแยกอลูมิเนียมเหลวออกด้วยเครื่อง Tardis press (รูปที่ 2.20) จะขนส่งด้วยรถ Forklift นำไปเก็บที่กล่องเหล็กในห้องจัดเก็บกากตะกั่วอลูมิเนียม (Dross) ซึ่งมีลักษณะค่อนข้างโปร่ง และไม่มีกลิ่น (รูปที่ 2.21) เพื่อรอส่งขายให้กับบริษัทผู้รับซื้อต่อไป	- ไม่พบปัญหา

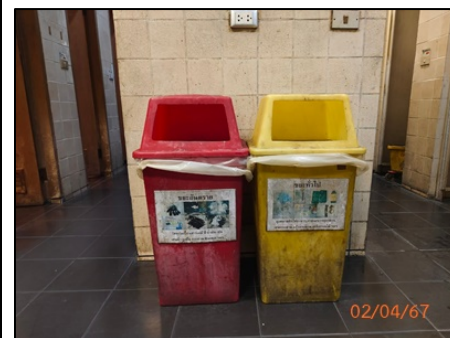
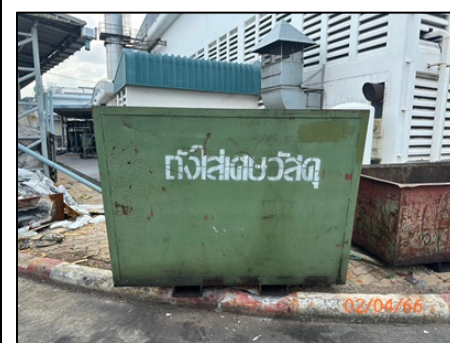
<p>รูปที่ 2.19 ถังขยะแยกประเภท</p>

ผลกระทบสิ่งแวดล้อม	มาตรการป้องกันและแก้ไขผลกระทบ	รายละเอียดการปฏิบัติจริง	ปัญหาและแนวทางแก้ไข	การอ้างอิง
7.2 กากของเสียจากกระบวนการผลิต (ต่อ)	<ul style="list-style-type: none"> มีมาตรการในการควบคุมการคัดแยกกากของเสียของโครงการ (ก) บริเวณหน่วยการผลิตจัดให้มีภาชนะสำหรับใส่กากของเสียแยกประเภท ดังนี้ <ul style="list-style-type: none"> ถังขยะสำหรับใส่ไม้ ถังขยะสำหรับใส่พลาสติก ถังขยะสำหรับใส่กระดาษ ถังขยะสำหรับใส่เศษเหล็ก (ข) ให้คำแนะนำในการคัดแยกขยะแก่คนงานก่อนที่คนงานเหล่านั้นจะเข้าทำงานกับโครงการ 	<ul style="list-style-type: none"> โครงการได้จัดเตรียมถังขยะแต่ละประเภทครบทั้ง 4 ประเภทตามมาตรการกำหนด ไว้ในบริเวณต่าง ๆ ของพื้นที่โครงการ เพื่อรองรับขยะที่เกิดขึ้นภายในโครงการอย่างเพียงพอ (รูปที่ 2.19) โครงการมีการอบรมการคัดแยกขยะให้ตรงตามประเภทที่มาตรการกำหนดไว้แก่พนักงานและผู้รับเหมาก่อนที่จะเข้าทำงานกับโครงการ 	<ul style="list-style-type: none"> ไม่พบปัญหา ไม่พบปัญหา

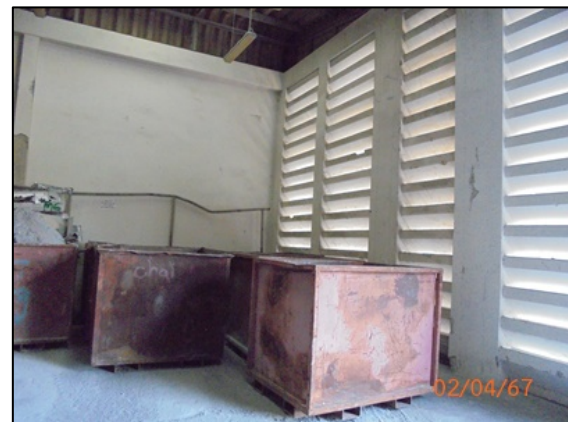
<p>รูปที่ 2.21 ห้องจัดเก็บกากตะกอนอลูมิเนียม (Dross)</p>

ผลกระทบสิ่งแวดล้อม	มาตรการป้องกันและแก้ไขผลกระทบ	รายละเอียดการปฏิบัติจริง	ปัญหาและแนวทางแก้ไข	การอ้างอิง
7.2 กากของเสียจากกระบวนการผลิต (ต่อ)	(ค) จัดให้มีพื้นที่สำหรับเก็บกากตะกอนอลูมิเนียม (Dross) ไว้ในอาคารห่ออลูมิเนียมเพื่อเก็บกากตะกอนอลูมิเนียม (Dross) ก่อนส่งให้หน่วยงานที่ได้รับอนุญาตจากกรมโรงงานอุตสาหกรรมมารับไปใช้ประโยชน์ต่อไป	- โครงการได้จัดเก็บกากตะกอนอลูมิเนียม (Dross) ไว้ในสำหรับห้องจัดเก็บกากตะกอนอลูมิเนียม (Dross) ซึ่งมีลักษณะค่อนข้างโปร่ง และไม่มี ความชื้น (รูปที่ 2.21) เพื่อรอส่งให้กับบริษัทที่ได้รับอนุญาตจากกรมโรงงานนำไปกำจัดตามวิธีที่ถูกต้องตามกฎหมายต่อไป	- ไม่พบปัญหา

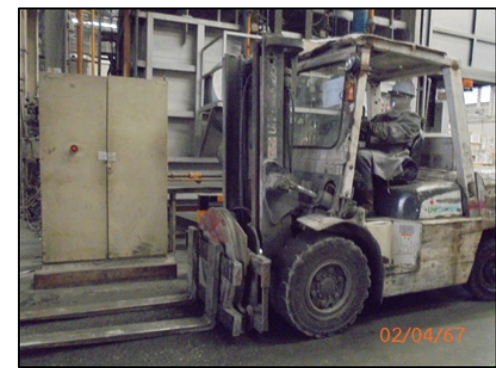
<p>รูปที่ 2.22 พนักงานขับรถ Forklift นำเศษอลูมิเนียมใส่ในเตาหลอม</p>

ผลกระทบสิ่งแวดล้อม	มาตรการป้องกันและแก้ไขผลกระทบ	รายละเอียดการปฏิบัติจริง	ปัญหาและแนวทางแก้ไข	การอ้างอิง
7.2 กากของเสียจากกระบวนการผลิต (ต่อ)	(ง) จัดให้มีเจ้าหน้าที่รับผิดชอบในการนำเศษอลูมิเนียม และอลูมิเนียมที่แยกออกมาจากกากตะกอนอลูมิเนียม (Dross) มาใส่ในเตาหลอม เพื่อใช้เป็นวัตถุดิบในการผลิต	- ทางโครงการได้จัดให้มีพนักงานหน่วยงานเตาหลอม ทำหน้าที่ขนย้ายเศษอลูมิเนียม และอลูมิเนียมที่แยกมาจากกากตะกอนอลูมิเนียม (Dross) มาใส่ในเตาหลอมโดยจัดให้มีรถ Forklift (รูปที่ 2.22) เพื่อใช้ในการขนย้ายเศษอลูมิเนียม ซึ่งในปัจจุบันโครงการมีรถ Forklift ประมาณ 15 คัน (รูปที่ 2.23)	- ไม่พบปัญหา

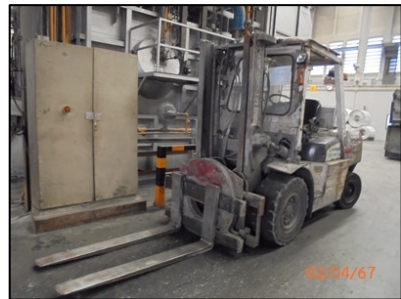
<p>รูปที่ 2.23 รถ Forklift ในโครงการ</p>

ผลกระทบสิ่งแวดล้อม	มาตรการป้องกันและแก้ไขผลกระทบ	รายละเอียดการปฏิบัติจริง	ปัญหาและแนวทางแก้ไข	การอ้างอิง
7.2 กากของเสียจากกระบวนการผลิต (ต่อ)	<p>- มีมาตรการในการขนย้ายกากของเสีย</p> <p>(ก) เศษอลูมิเนียม และอลูมิเนียมจากกากตะกอนอลูมิเนียม (Dross) จะขนโดยรถ Forklift มาทิ้งเตาหลอม</p> <p>(ข) กากตะกอนอลูมิเนียม (Dross) ผ่านเครื่อง Dross Handling Machine จะขนโดยรถ Forklift มาไว้ในบริเวณที่เก็บ กากตะกอนอลูมิเนียม (Dross) ในอาคารหลอมอลูมิเนียม ก่อนดำเนินการตามประกาศกระทรวงอุตสาหกรรม เรื่อง การจัดการสิ่งปฏิกูลหรือวัสดุที่ไม่ใช้แล้ว พ.ศ. 2566 และกฎหมายอื่น ๆ ที่เกี่ยวข้อง</p>	<p>- ทางโครงการได้จัดให้มีรถ Forklift เพื่อใช้ในการขนย้ายเศษอลูมิเนียม และกากตะกอนอลูมิเนียม (Dross) ซึ่งในปัจจุบันโครงการมีรถยก หรือรถ Forklift ใช้ในโครงการ 15 คัน ดังนี้</p> <ul style="list-style-type: none"> - รถยก หรือรถ Forklift ที่ซื้อจำนวน 10 คัน - รถยก หรือรถ Forklift ที่เช่าจำนวน 5 คัน (รูปที่ 2.23) <p>- กากตะกอนอลูมิเนียม (Dross) ที่ผ่านเครื่อง Dross Handling Machine แล้วจะขนย้ายโดยรถ Forklift มาไว้ในบริเวณที่เก็บกากตะกอนอลูมิเนียม (Dross) และในการขน กากตะกอนอลูมิเนียม (Dross) ออกนอกโรงงานนั้น ทางโครงการได้ขออนุญาตจากกรมโรงงานอุตสาหกรรม ตามใบอนุญาตนำสิ่งปฏิกูลหรือวัสดุที่ไม่ใช้แล้วออกนอกโรงงาน (ภาคผนวกที่ 12)</p>	- ไม่พบปัญหา

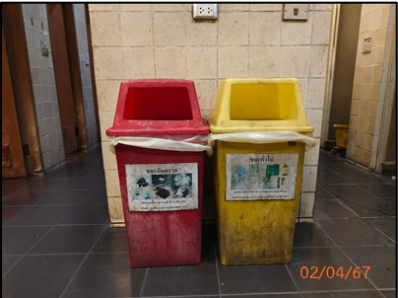
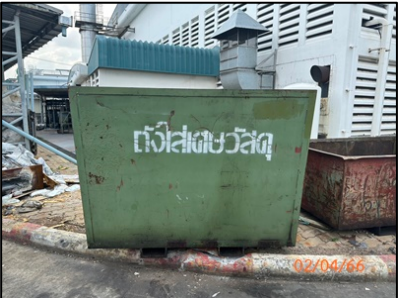
<p>รูปที่ 2.19 ถังขยะแยกประเภท</p>

ผลกระทบสิ่งแวดล้อม	มาตรการป้องกันและแก้ไขผลกระทบ	รายละเอียดการปฏิบัติจริง	ปัญหาและแนวทางแก้ไข	การอ้างอิง
7.2 กากของเสียจากกระบวนการผลิต (ต่อ)	(ค) กากของเสียพวกเศษไม้ เศษเหล็ก กระดาษ และพลาสติกของเก่าไปรีไซเคิลเข้ามาซื้อถึงโครงการ โดยโครงการจะมีเจ้าหน้าที่คอยบันทึกชนิด และปริมาณของกากของเสียแต่ละประเภท	- ทางโครงการได้จัดให้มีถังขยะแบบแยกประเภทวางไว้ที่บริเวณต่าง ๆ สำหรับจัดเก็บกากของเสียพวกเศษไม้ เศษเหล็ก กระดาษ และพลาสติก (รูปที่ 2.19) และมีพนักงานทำหน้าที่ทำความสะอาด และจัดเก็บกากของเสียให้เป็นระเบียบเรียบร้อย ทางโครงการจะจัดให้มีระบบการตรวจตราทำความสะอาดและจัดเก็บของเสียให้เป็นระเบียบ และจะมีรถขนส่งขยะจากทางห้างหุ้นส่วนจำกัด จักรินทร์ เซอร์วิส เข้ามารับซื้อเพื่อนำไปรีไซเคิล (ภาคผนวกที่ 14) และทำการบันทึกชนิดและปริมาณของเสียไว้ทุกครั้งในใบกำกับการขนส่ง (ภาคผนวกที่ 15)	- ไม่พบปัญหา

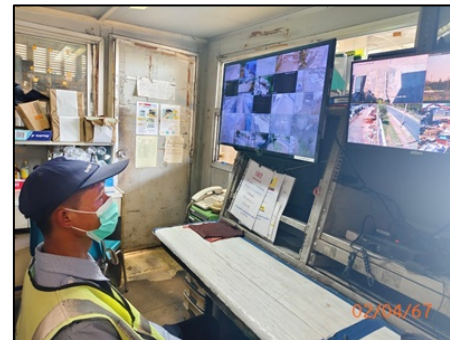
<p>รูปที่ 2.28 กล้องวงจรปิด และโทรทัศน์วงจรปิด</p>

ผลกระทบสิ่งแวดล้อม	มาตรการป้องกันและแก้ไขผลกระทบ	รายละเอียดการปฏิบัติจริง	ปัญหาและแนวทางแก้ไข	การอ้างอิง
10. อาชีวอนามัยและความปลอดภัย (ต่อ)	- จัดให้มีระบบตรวจสอบและระบบเตือนภัยอัตโนมัติ	- โครงการได้ทำการติดตั้งระบบเตือนภัยกรณีเกิดไฟไหม้ไว้ในอาคารการผลิตอย่างทั่วถึง (รูปที่ 2.27) พร้อมทั้งมีการตรวจสอบระบบเตือนภัยอย่างสม่ำเสมอ (ภาคผนวกที่ 20) นอกจากนี้ ยังได้ทำการติดตั้งกล้องวงจรปิด พร้อมทั้งโทรทัศน์วงจรปิดไว้บริเวณบ่อม รมภ. เพื่อตรวจสอบการทำงานในบริเวณต่าง ๆ (รูปที่ 2.28)	- ไม่พบปัญหา

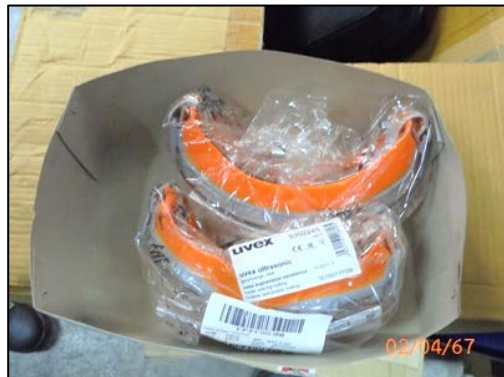
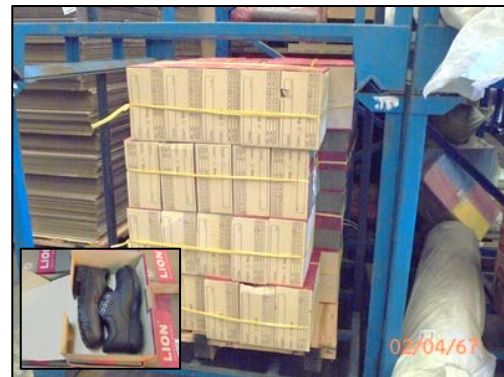
<p>รูปที่ 2.29 อุปกรณ์คุ้มครองความปลอดภัยส่วนบุคคล</p>

ผลกระทบสิ่งแวดล้อม	มาตรการป้องกันและแก้ไขผลกระทบ	รายละเอียดการปฏิบัติจริง	ปัญหาและแนวทางแก้ไข	การอ้างอิง
10. อาชีวอนามัย และความปลอดภัย (ต่อ)	- จัดให้มีอุปกรณ์ป้องกันอันตรายส่วนบุคคลอย่างเพียงพอ เช่น ที่อุดหู ที่ครอบหู หมวกนิรภัย รองเท้า แวนตา และถุงมือ	- สำหรับพนักงานที่ต้องทำงานในบริเวณที่มีความเสี่ยง เช่น บริเวณที่มีเสียงดังหรือบริเวณที่มีความร้อนสูง ทางโครงการได้จัดเตรียมอุปกรณ์คุ้มครองความปลอดภัยส่วนบุคคล (PPE) ไว้อย่างเพียงพอ (รูปที่ 2.29) โดยจัดเก็บอุปกรณ์ PPE สำรองไว้ที่หน่วยงานคลังสินค้า และกำหนดให้มีการสวมใส่ทุกครั้งที่มีการปฏิบัติงานในบริเวณที่มีความเสี่ยงดังกล่าว (รูปที่ 2.30)	- ไม่พบปัญหา

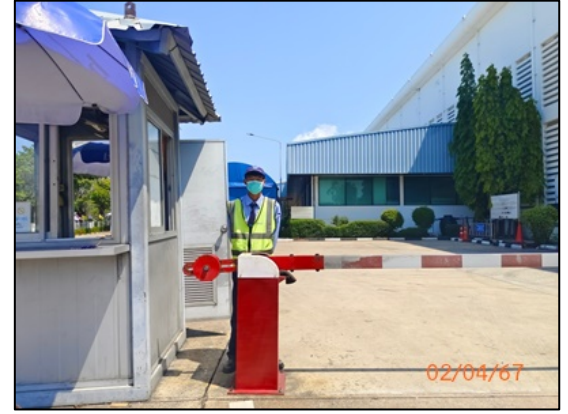
<p>รูปที่ 2.32 เจ้าหน้าที่รักษาความปลอดภัยประจำโครงการ</p>

ผลกระทบสิ่งแวดล้อม	มาตรการป้องกันและแก้ไขผลกระทบ	รายละเอียดการปฏิบัติจริง	ปัญหาและแนวทางแก้ไข	การอ้างอิง
10. อาชีวอนามัยและความปลอดภัย (ต่อ)	- จัดให้มีระบบการขออนุญาตเข้าพื้นที่โครงการ	- บุคคลภายนอกที่จะเข้ามาติดต่อกับโรงงานจะต้องติดต่อแลกรับบัตร พร้อมทั้งแจ้งชื่อของพนักงานที่ต้องการพบกับเจ้าหน้าที่รักษาความปลอดภัยที่บริเวณบ่ออม รมภ. (รูปที่ 2.32) เพื่อทำการตรวจสอบก่อนที่จะมีการอนุญาตให้เข้าไปภายในบริเวณโรงงาน และเมื่อเข้าไปในบริเวณต่าง ๆ ของโรงงานจะต้องปฏิบัติตามกฎระเบียบ หรือป้ายต่าง ๆ ที่โรงงานกำหนดไว้ เช่น ผู้ที่จะเข้าไปในบริเวณกระบวนการผลิตต้องสวมใส่อุปกรณ์ป้องกันอันตรายทุกครั้ง	- ไม่พบปัญหา

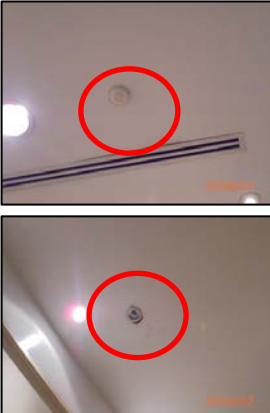
รูปที่ 2.33 อุปกรณ์ตรวจจับควันและอุปกรณ์ตรวจจับความร้อน

- จัดให้มีอุปกรณ์ตรวจจับความร้อน และก๊าซ	- ทางโครงการได้ทำการติดตั้งอุปกรณ์ตรวจจับความร้อน (Heat Detector) และอุปกรณ์ตรวจจับควัน (Smoke Detector) ไว้ในพื้นที่ผลิตและอาคารสำนักงานเรียบร้อยแล้ว (รูปที่ 2.33)	- ไม่พบปัญหา

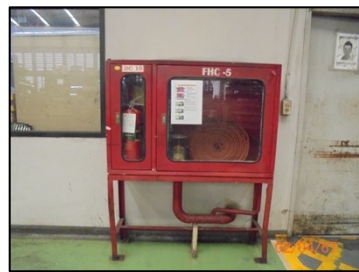
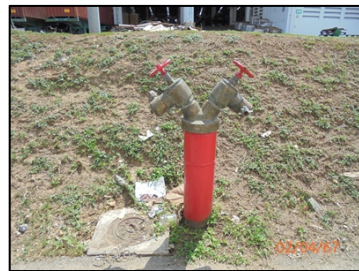
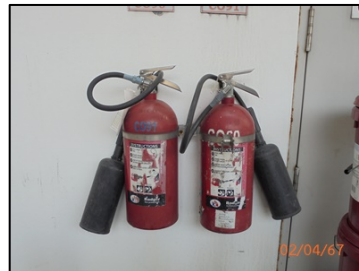
<p>รูปที่ 2.34 อุปกรณ์ดับเพลิงภายในโครงการ</p>

ผลกระทบสิ่งแวดล้อม	มาตรการป้องกันและแก้ไขผลกระทบ	รายละเอียดการปฏิบัติจริง	ปัญหาและแนวทางแก้ไข	การอ้างอิง
10. อาชีวอนามัยและความปลอดภัย (ต่อ)	- จัดให้มีอุปกรณ์ป้องกันไฟไหม้ เช่น เครื่องดับเพลิงมือถือ น้ำยาดับเพลิง	- ทางโครงการได้ทำการติดตั้งอุปกรณ์ดับเพลิง (รูปที่ 2.34) เช่น ถังดับเพลิง และสายดับเพลิงไว้ในบริเวณต่าง ๆ ของโครงการ พร้อมทั้งมีป้ายแสดงอย่างชัดเจน และมีแผนผังเส้นทางอพยพหนีไฟแสดงไว้ (รูปที่ 2.35) นอกจากนี้ยังได้ทำการเก็บน้ำสำรองดับเพลิงไว้ในกรณีเกิดเหตุฉุกเฉิน จำนวน 200 ลบ.ม. (รูปที่ 2.36) และได้ดำเนินการตรวจสอบระบบเตือนภัยในพื้นที่โครงการอย่างสม่ำเสมอ (ภาคผนวกที่ 21)	- ไม่พบปัญหา

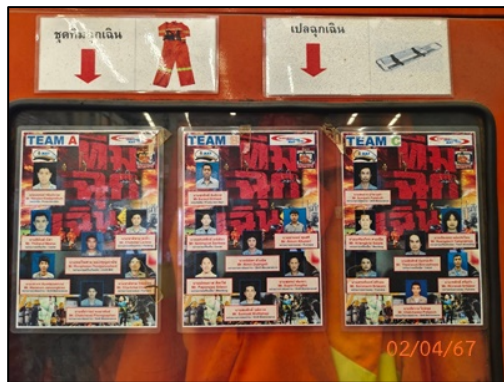
<p>รูปที่ 2.37 ทีมฉุกเฉิน</p>

ผลกระทบสิ่งแวดล้อม	มาตรการป้องกันและแก้ไขผลกระทบ	รายละเอียดการปฏิบัติจริง	ปัญหาและแนวทางแก้ไข	การอ้างอิง
10. อาชีวอนามัยและความปลอดภัย (ต่อ)	- จัดให้มีทีมดับเพลิงพร้อมทั้งการฝึกซ้อมปฏิบัติการอยู่เป็นประจำ	- โครงการได้จัดให้มีทีมดับเพลิง (รูปที่ 2.37) และกำหนดให้มีการฝึกซ้อมเป็นประจำ โดยครั้งล่าสุดในปี 2566 โครงการได้จัดให้มีการฝึกซ้อมดับเพลิงขั้นต้นและซ้อมอพยพหนีไฟ เมื่อวันที่ 19 ธันวาคม 2566 (รูปที่ 2.25) โดยให้บริษัท ปตท.จำกัด (มหาชน) ใบอนุญาตเลขที่ ดพผ.020 เป็นผู้ดำเนินการฝึกอบรม (ภาคผนวกที่ 19-1) สำหรับปี 2567 จะดำเนินการในช่วงปลายปีรายละเอียดจะรายงานในรายงานฉบับต่อไป	- ไม่พบปัญหา

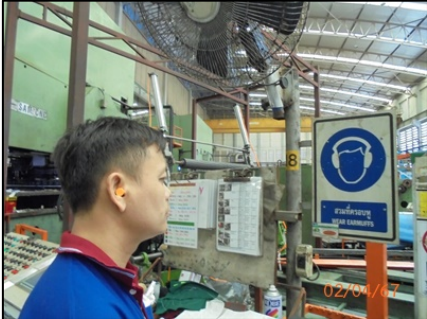
รูปที่ 2.14 พนักงานสวมใส่อุปกรณ์ป้องกันเสียงดัง

ผลกระทบสิ่งแวดล้อม	มาตรการป้องกันและแก้ไขผลกระทบ	รายละเอียดการปฏิบัติจริง	ปัญหาและแนวทางแก้ไข	การอ้างอิง
10. อาชีวอนามัยและความปลอดภัย (ต่อ)	- กำหนดให้พนักงานที่ทำงานบริเวณที่มีระดับเสียงสูงกว่า 80 เดซิเบล (เอ) ใส่อุปกรณ์ป้องกันเสียง เช่น Ear Plug หรือ Ear Muff	- สำหรับพนักงานที่ต้องปฏิบัติงานในบริเวณที่มีระดับความดังของเสียงเกินกว่า 80 เดซิเบล (เอ) ทางโครงการได้จัดเตรียมอุปกรณ์ป้องกันอันตรายส่วนบุคคล เช่น Ear muff และ Ear plugs ให้กับพนักงานอย่างเพียงพอ และกำหนดให้มีการสวมใส่ทุกครั้งที่เข้าปฏิบัติงานในบริเวณดังกล่าว (รูปที่ 2.14) และมีการจัดอบรมพนักงานโดยเจ้าหน้าที่ความปลอดภัยในการทำงานระดับวิชาชีพ (จป. วิชาชีพ) ในการใช้อุปกรณ์ป้องกันอันตรายส่วนบุคคลอย่างถูกต้องเป็นประจำ ทั้งนี้ ผลการตรวจวัดระดับเสียง ประจำปีงบประมาณ-มิถุนายน 2567 พบว่า มีค่าเป็นไปตามเกณฑ์มาตรฐานกำหนดไว้ทุกประการ	- ไม่พบปัญหา

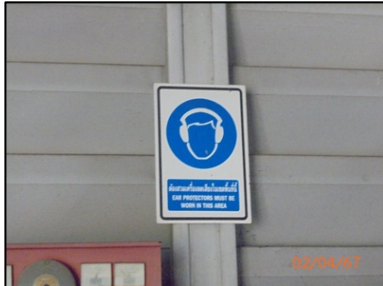
รูปที่ 2.12 ป้ายเตือนพื้นที่ที่มีเสียงดัง

- จัดทำเครื่องหมายบริเวณที่มีระดับเสียงสูง	- ทางโครงการได้ดำเนินการติดตั้งป้ายเตือนในบริเวณที่มีระดับเสียงสูงเรียบร้อยแล้ว (รูปที่ 2.12)	- ไม่พบปัญหา

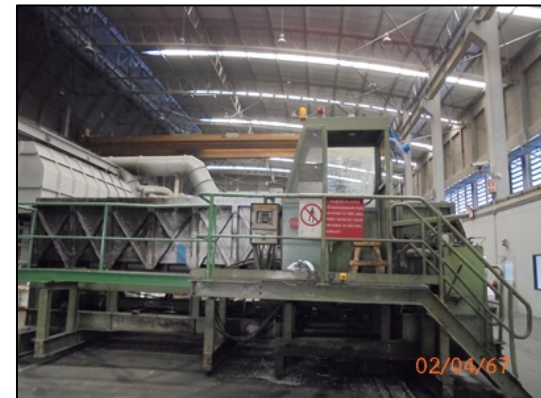
<p>รูปที่ 2.39 รถบ้อนวัตถุดิบในกระบวนการผลิต</p>
	- วาล์วและฝาปิดช่องที่ใช้ตรวจสอบเตาหลอมควรจัดให้เปิด-ปิดได้ง่าย	- วาล์วและฝาปิดช่องที่ใช้ตรวจสอบเตาหลอมพนักงานสามารถเปิด-ปิดได้ง่าย เนื่องจากวาล์วและฝาปิดของเตาหลอมเป็นระบบไฮดรอลิคและไฟฟ้า	- ไม่พบปัญหา	-

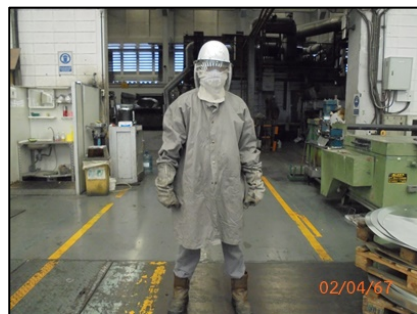
รูปที่ 2.30 พนักงานสวมใส่อุปกรณ์คุ้มครองความปลอดภัยส่วนบุคคล

ผลกระทบสิ่งแวดล้อม	มาตรการป้องกันและแก้ไขผลกระทบ	รายละเอียดการปฏิบัติจริง	ปัญหาและแนวทางแก้ไข	การอ้างอิง
10. อาชีวอนามัยและความปลอดภัย (ต่อ)	- ควรให้พนักงานที่ทำงานบริเวณเตาหลอมหยุดพักบ่อย ๆ เพื่อป้องกันความเครียดจากความร้อน	- โดยปกติพนักงานที่ทำงานบริเวณเตาหลอมจะทำงานสลับสับกับความร้อนเป็นเวลาไม่นานนัก พนักงานจะปฏิบัติงานหมุนเวียนเปลี่ยนกะ โดยมีทั้งหมด 3 กะ ซึ่งโดยเฉลี่ยทุก ๆ 13 ชั่วโมง จะมีการป้อนวัตถุดิบเข้าสู่เตาหลอมประมาณ 5 ครั้ง และในแต่ละครั้งจะใช้เวลาในการป้อนวัตถุดิบประมาณ 5 นาที (ระบบของการหลอมแต่ละรอบ จะใช้วัตถุดิบทั้งหมด 25 ตัน โดยรถป้อนวัตถุดิบจะสามารถรองรับวัตถุดิบได้ทีละ 5 ตัน และเตาหลอมสามารถรองรับวัตถุดิบได้คราวละ 10 ตัน (2 ครั้ง) และต้องปล่อยให้วัตถุดิบยุบตัวก่อน แล้วค่อยป้อนวัตถุดิบอีก 2 ครั้ง (10 ตัน) แล้วรอให้วัตถุดิบยุบตัวเหมือนครั้งแรกจึงค่อยเติมวัตถุดิบครั้งสุดท้ายลงไป (5 ตัน) ซึ่งในการเติมวัตถุดิบตั้งแต่ครั้งแรกจนถึงครั้งสุดท้าย จะใช้เวลารวมประมาณ 3-4 ชั่วโมง) นอกจากนี้พนักงานที่ทำหน้าที่ป้อนวัตถุดิบไม่ได้ทำงานสัมผัสกับความร้อนโดยตรง แต่จะทำงานอยู่ในห้องควบคุมรถที่ใช้ป้อนวัตถุดิบ ซึ่งมีกระจกกันโดยรอบ และพนักงานได้สวมชุดป้องกันความร้อนขณะปฏิบัติงานดังกล่าว (รูปที่ 2.30) ซึ่งเป็นการลดผลกระทบต่อสุขภาพของผู้ปฏิบัติงานได้	- ไม่พบปัญหา

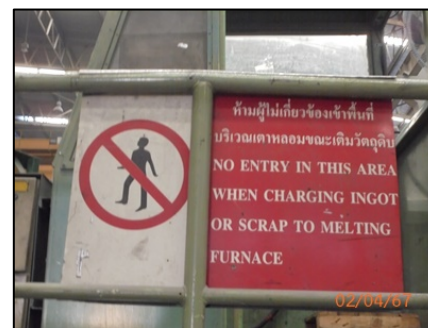
รูปที่ 2.40 ป้ายเตือนบริเวณหน้าเตาหลอม

ผลกระทบสิ่งแวดล้อม	มาตรการป้องกันและแก้ไขผลกระทบ	รายละเอียดการปฏิบัติจริง	ปัญหาและแนวทางแก้ไข	การอ้างอิง
10. อาชีวอนามัยและความปลอดภัย (ต่อ)	- โครงการจะไม่อนุญาตให้พนักงานทำงานใกล้เตาหลอม ยกเว้น พนักงานที่นำวัสดุไปใส่เตาหลอมเท่านั้น	- ในขณะที่มีการหลอมอลูมิเนียม ทางโครงการจะไม่อนุญาตให้พนักงานที่ไม่มีหน้าที่เกี่ยวข้องเข้ามาในบริเวณนี้ และมีการติดตั้งป้ายเตือนให้ระวังอันตรายจากการทำงานของเตาหลอม เช่น การกระเด็นของอลูมิเนียมเหลว หรือเศษอลูมิเนียม เป็นต้น (รูปที่ 2.40)	- ไม่พบปัญหา

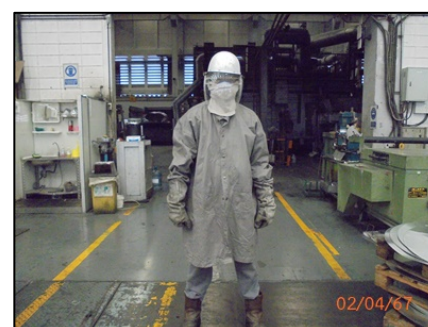
รูปที่ 2.30 พนักงานสวมใส่อุปกรณ์คุ้มครองความปลอดภัยส่วนบุคคล

- จัดให้มีอุปกรณ์ปกปิดร่างกาย ได้แก่ ถุงมือกันไฟ หน้ากากกันความร้อน สวมใส่เสื้อผ้าที่ทำด้วยไม้หรือผ้าฝ้ายแก่คนงานที่ทำงานหน้าเตาหลอม	- โครงการได้จัดให้มีอุปกรณ์ปกปิดร่างกาย ได้แก่ ถุงมือกันความร้อน หน้ากากกันความร้อน เสื้อผ้าที่ทำจากผ้าฝ้ายหรือเวสปอยท์ และชุดอลูมิเนียมไนท์กันความร้อน ให้กับคนงานที่ทำงานหน้าเตาหลอมเรียบร้อยแล้ว (รูปที่ 2.30)	- ไม่พบปัญหา

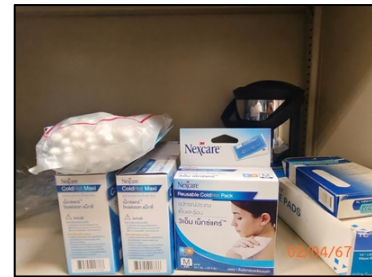
<p>รูปที่ 2.41 ห้องปฐมพยาบาล</p>

<p>ภาคผนวกที่ 26</p>
	- จัดให้มีห้องปฐมพยาบาล อุปกรณ์ และบุคลากรที่มีความรู้ประจำห้องพยาบาล	- โครงการได้จัดเตรียมห้องพยาบาลที่มีเตียงนอนและเวชภัณฑ์ต่างๆ (รูปที่ 2.41) เพื่อรองรับในกรณีที่พนักงานได้รับอุบัติเหตุ หรือเกิดการเจ็บป่วยเล็กน้อยและจัดให้มีรถฉุกเฉินที่ใช้นำผู้บาดเจ็บ/ผู้ป่วยส่งโรงพยาบาลใกล้เคียงอีกด้วย (รูปที่ 2.31)	- ไม่พบปัญหา

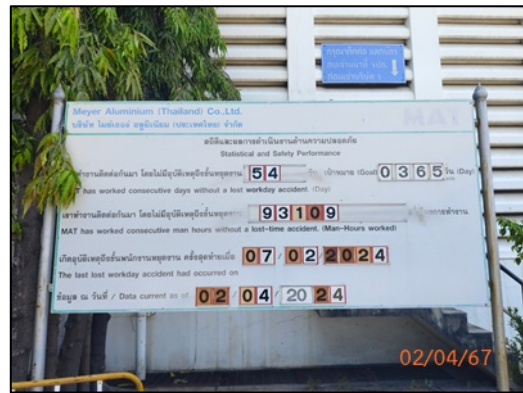
<p>รูปที่ 2.42 ป้ายสถิติความปลอดภัย</p>

ผลกระทบสิ่งแวดล้อม	มาตรการป้องกันและแก้ไขผลกระทบ	รายละเอียดการปฏิบัติจริง	ปัญหาและแนวทางแก้ไข	การอ้างอิง
10. อาชีวอนามัยและความปลอดภัย (ต่อ)	จัดบันทึกสถิติอุบัติเหตุ และ ทำการศึกษาถึงสาเหตุและการ แก้ไขปัญหอย่างถูกต้อง และมึ การจัดทำแผนปฏิบัติการ และ กำหนดความรับผิดชอบของบุคคล ในกรณีที่มีอุบัติเหตุฉุกเฉิน	โครงการมีเจ้าหน้าที่ความปลอดภัยในการทำงานทำหน้าที่ สอบสวน หาสาเหตุของอุบัติเหตุที่เกิดขึ้นในโครงการ ทุกครั้ง เพื่อกำหนดมาตรการป้องกันไม่ให้เกิดซ้ำต่อไป ทั้งนี้ มีการจัดบันทึกและรายงานอุบัติเหตุในแบบ รายงานการสอบสวนวิเคราะห์อุบัติเหตุ (ภาคผนวกที่ 27) และจัดให้มีป้ายแสดงสถิติการเกิดอุบัติเหตุ บริเวณด้านหน้าบ้อม รมภ. (รูปที่ 2.42) นอกจากนี้ทาง โครงการได้มีการจัดบอร์ดความรู้ และประชาสัมพันธ์ ด้านความปลอดภัยอาชีวอนามัย และสภาพแวดล้อม ในการทำงานภายในพื้นที่โครงการอีกด้วย (รูปที่ 2.43)	ไม่พบปัญหา

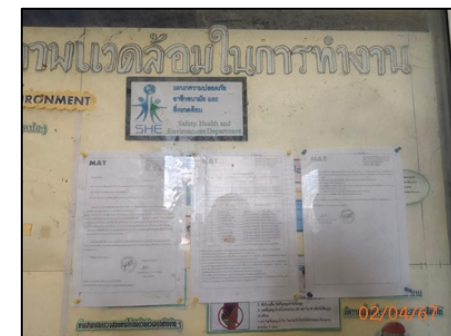
<p>รูปที่ 2.43 บอร์ดความรู้ และประชาสัมพันธ์ด้านความปลอดภัย อาชีวอนามัย และสภาพแวดล้อมในการทำงาน (ต่อ)</p>
	- จัดให้มีองค์กรควบคุมภาวะฉุกเฉิน ขั้นตอนการปฏิบัติกรณีพนักงาน ประสบเหตุฉุกเฉิน ขั้นตอนการปฏิบัติ เมื่อเกิดเหตุฉุกเฉิน และหลักปฏิบัติ สำหรับพนักงานเมื่อได้ยินสัญญาณ เตือนภัย	- โครงการได้จัดทำระเบียบและขั้นตอนการปฏิบัติงาน เรื่อง การบริหารจัดการต่อสถานการณ์ฉุกเฉินกรณี เกิดเหตุเพลิงไหม้, สารเคมีหกรั่วไหล หรือ แก๊สรั่ว (WI 06-005) (ภาคผนวกที่ 28)	- ไม่พบปัญหา
